| 調查報告編號： | TTSB-HOR-21-11-001 |
| 事故發生日期與時間： | 民國 109 年 9 月 30 日，約 0013 時 |
| 事故地點： | 國道 3 號南向彰化系統出口匝道 |
| 事故車輛： | 營業貨運曳引車聯結裝載氫氣罐槽體之半拖車 |

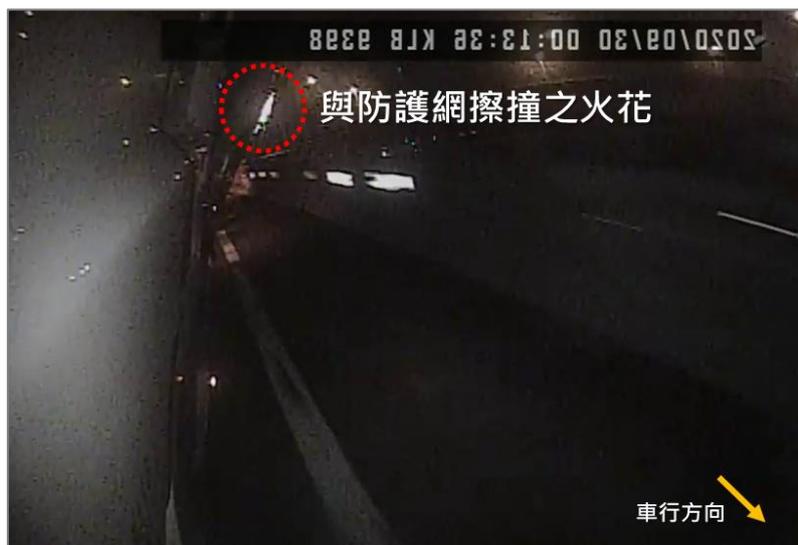
圖 14 事故車輛事故前擦撞防護網之影像

事故曳引車上之行車視野輔助系統除記錄車前、左右側影像外，另可記錄 GPS 資料、車速及影像時間，如圖 13，經檢視內容後，取得事故發生時事故車輛擦撞防護網出現火花之瞬間影像，時間為 0013:36 時，車速為 87 公里/小時，如圖 14。

事故車輛撞擊護欄之前，車身已開始有向左傾斜之情況（詳圖 14），在輪胎未壓到護欄之狀況下，護欄無法發揮導正事故車輛之功能。

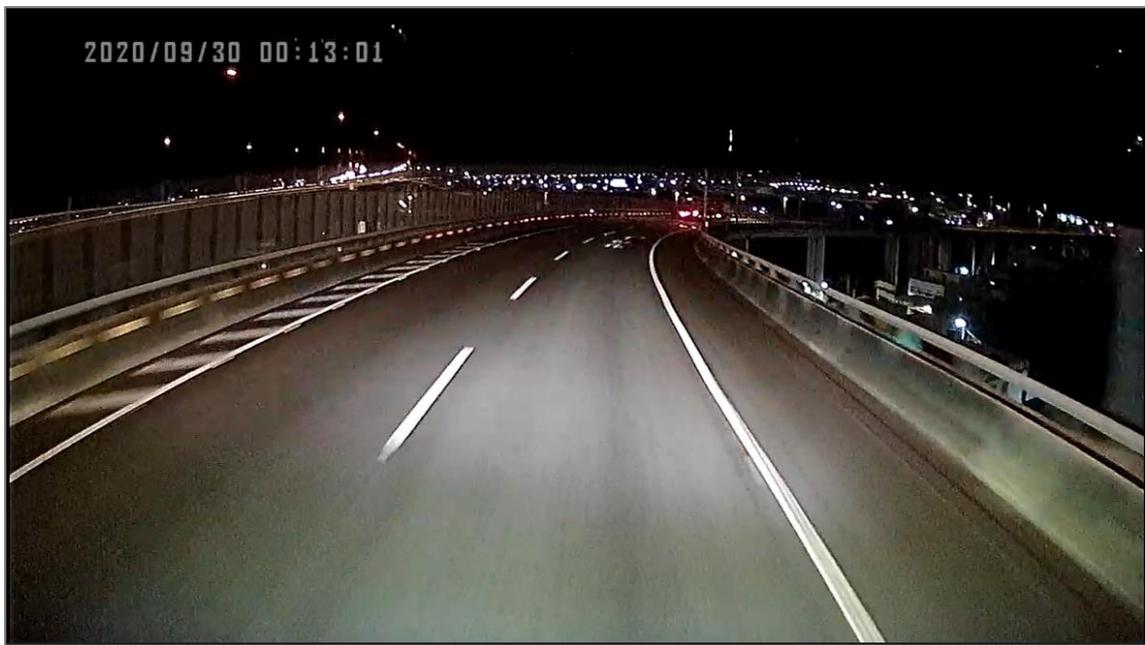
圖 17 事故車輛煞車燈亮起

調查小組經比對事故車輛與後車行車視野輔助系統影像時間，以事故車輛進入減速車道開啟右邊方向燈之時間為基準，進行時間同步後，兩車影像時間相差 34 秒，相關影像及時間如圖 16。經檢視後車行車視野輔助系統影像，事故車輛於進入匝道後約 190 公尺時煞車燈亮起（0013:35 時），如圖 17，事故車輛擦撞防護網出現火花（0013:36 時），如圖 18。

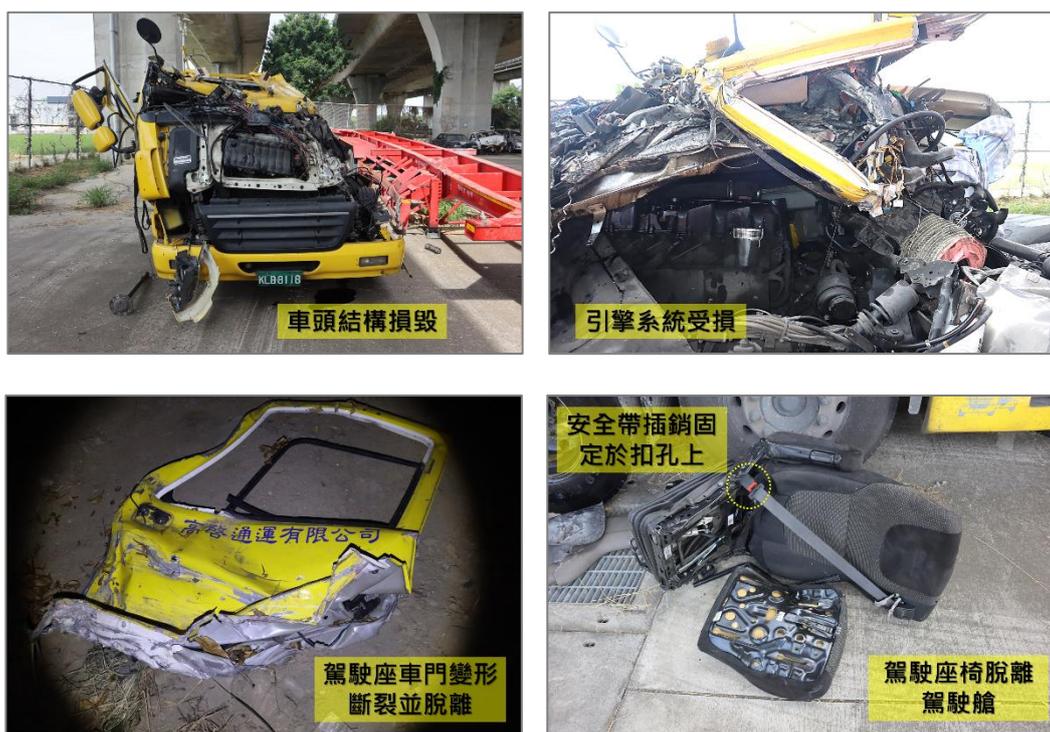
圖 21 事故曳引車受損情形

事故曳引車因車體翻覆，造成左上方受擠壓致車頭結構損毀及引擎系統受損，駕駛座車門變形斷裂掉落至高速公路匝道下，座椅拋出至高速公路路面，事故曳引車受損情形如圖 21。

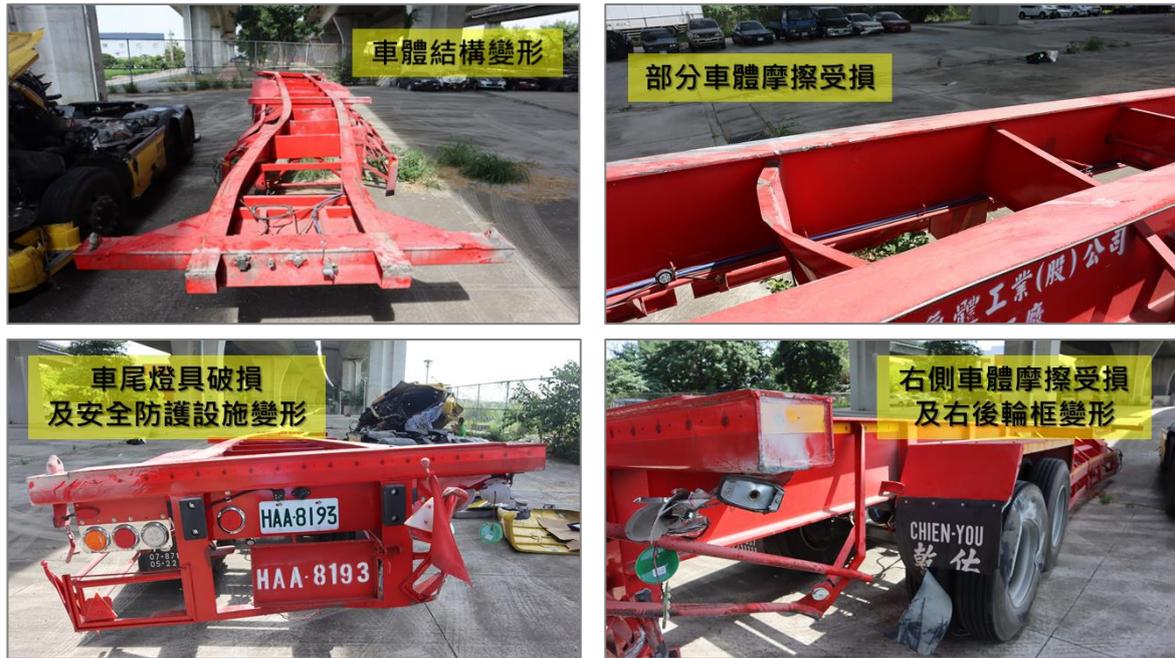
圖 22 事故半拖車受損情形

事故半拖車翻覆後，車體結構因撞擊地面及護欄而變形，右後軸輪框變形，車尾右側燈具毀損及後方安全防護裝置變形，事故半拖車受損情形如圖 22。

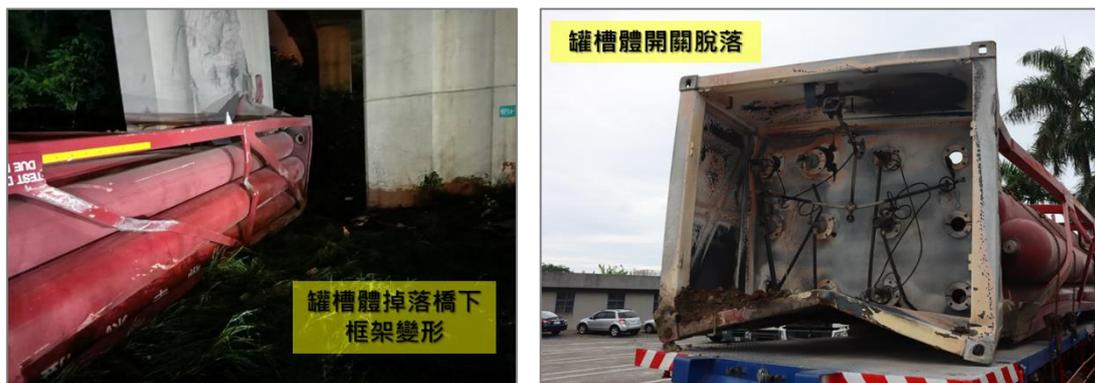
圖 23 罐槽體受損情形

事故罐槽體掉落高速公路匝道下，造成高速公路橋墩受損，罐槽體框架變形，且前方開關脫落導致氫氣外洩燃燒，罐槽體受損情形如圖 23。

本次事故中裝載氫氣之非固定式罐槽體於事故車輛翻覆的過程中與半拖車分離，非固定式罐槽體掉落橋下後撞擊匝道下之橋墩，可能因撞擊瞬間引發火花並與洩漏之氫氣作用，進而發生起火燃燒。事故後調查小組檢視半拖車與罐槽體間之固定聯結機構，探討罐槽體脫離半拖車之原因。

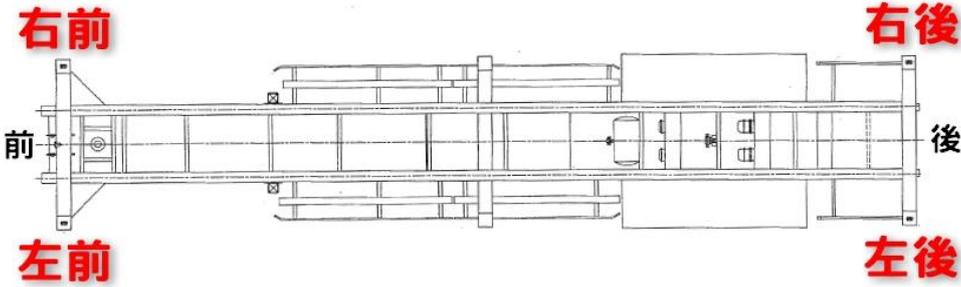
圖 24 承接錐及孔洞受損情形

事故半拖車上之承接錐 (stacking fitting) 有母材斷裂以及孔洞變形之現象；罐槽體框架 (frame) 上櫃角裝置 (corner fitting) 之孔洞變形，承接錐及櫃角裝置損壞情形詳圖 24、圖 25。除左後方插銷 (pin lock) 完整外，另 3 組插銷因聯結鐵鍊斷裂而未尋獲，

| <p>半拖車右前</p> <p>孔洞變形 外側 43.1mm 內側 28.2mm</p> | | | <p>半拖車右後</p> <p>孔洞變形、承接錐母材斷裂 外側 46.3mm 內側 29.3mm</p> |
| <p>半拖車左前</p> <p>孔洞變形 外側 36.0mm 內側 28.2mm</p> | | | <p>半拖車左後</p> <p>孔洞完整、貨櫃鎖懸掛車上 外側 28.0mm 內側 28.2mm</p> |

1. 與交通部共同研商並修訂現行道路交通安全及高壓氣體勞工安全相關規定，明訂載運危險物品半拖車之固定聯結機構應通過車輛安全審驗，以確保運送危險物品過程中安全無虞。(TTSB-HSR-21-11-002)

1. 與勞動部共同研商並修訂現行道路交通安全及高壓氣體勞工安全相關規定，明訂載運危險物品半拖車之固定聯結機構應通過車輛安全審驗，以確保運送危險物品過程中安全無虞。(TTSB-HSR-21-11-003)
2. 參考國際標準化組織所訂之規範，明訂半拖車與非固定式罐槽體之固定聯結機構檢測基準，以及對應之車輛安全審驗規定，以確保半拖車車廠可打造符合安全認證之車輛。(TTSB-HSR-21-11-004)

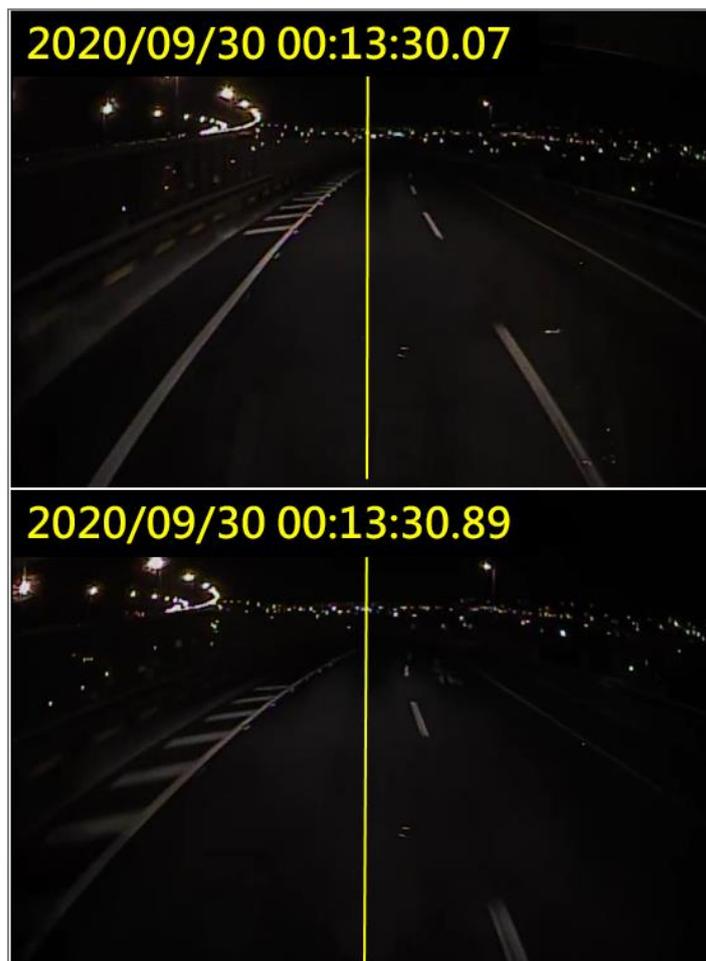
圖 27 事故車輛軌跡偏移影像

檢視事故車輛行車視野輔助系統影像，0013:28 時至 0013:29 時，事故車輛向左偏離左側車道，0013:30.07 時至 0013:30.89 時，事故車輛於 0.82 秒時間區間內出現明顯向右的軌跡偏移，如圖 27 所示，表示此時事故駕駛員有較大的向右修正動作，此修正動作可能造成事故車輛於過彎的過程中，因離心力大於向心力而造成車輛傾斜，隨後雖曾制動煞車，但已無法修正車輛傾斜之趨勢而翻覆。

綜上所述，事故車輛由國 3 主線車道向右進入匝道前之減速車道，在減速車道並未降低速度，進入匝道後仍維持約 91 公里/小時之車速，於轉彎過程中事故駕駛員出現較大的向右修正動作，可能造成事故車輛過彎時之離心力大於向心力而造成車輛傾斜。惟無證據顯示事故駕駛員受疲勞或分心等因素之影響，使事故駕駛員於轉彎的過程中出現較大的向右修正動作。

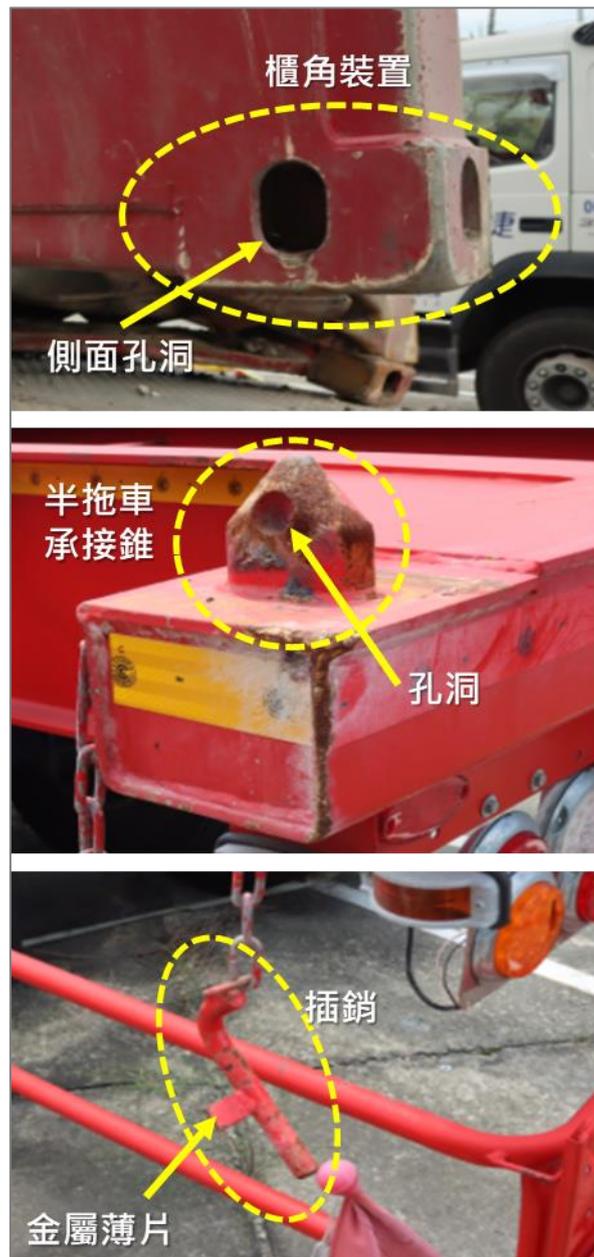
圖 28 事故半拖車與罐槽體之固定聯結機構

半拖車車架 4 個角落均焊接設置承接錐，罐槽體以框架包覆，框架下方 4 個角落設置櫃角裝置，罐槽體運送時，其櫃角裝置須與承接錐對接，4 個聯結處各以 1 根插銷穿過櫃角裝置側面孔洞，再插入半拖車上的承接錐孔洞，插銷上焊有一金屬薄片，位於罐槽體櫃角裝置與半拖車承接錐之間，防止插銷脫離，固定聯結機構如圖 28 所式，結合後示意圖如圖 29。

事故半拖車之固定聯結機構與 ISO 所規範之承接錐搭配插銷機制相似，比較兩者之間的差異，發現圖 32 中的插銷末端可旋轉固定於承接錐旁的插槽中，以確保插銷無法任意移動，而事故半拖車固定聯結機構中，於車側櫃角裝置處插入插銷，插銷焊有一片金屬薄片，用途為防止插銷脫出貨櫃之櫃角裝置，但無法固定插銷，若發生如本次事故中事故車輛翻覆之情形，可能發生插銷脫出罐槽體框架之櫃角裝置，或因車側發生擦撞造成插銷斷裂，而使事故半拖車與罐槽體脫離。

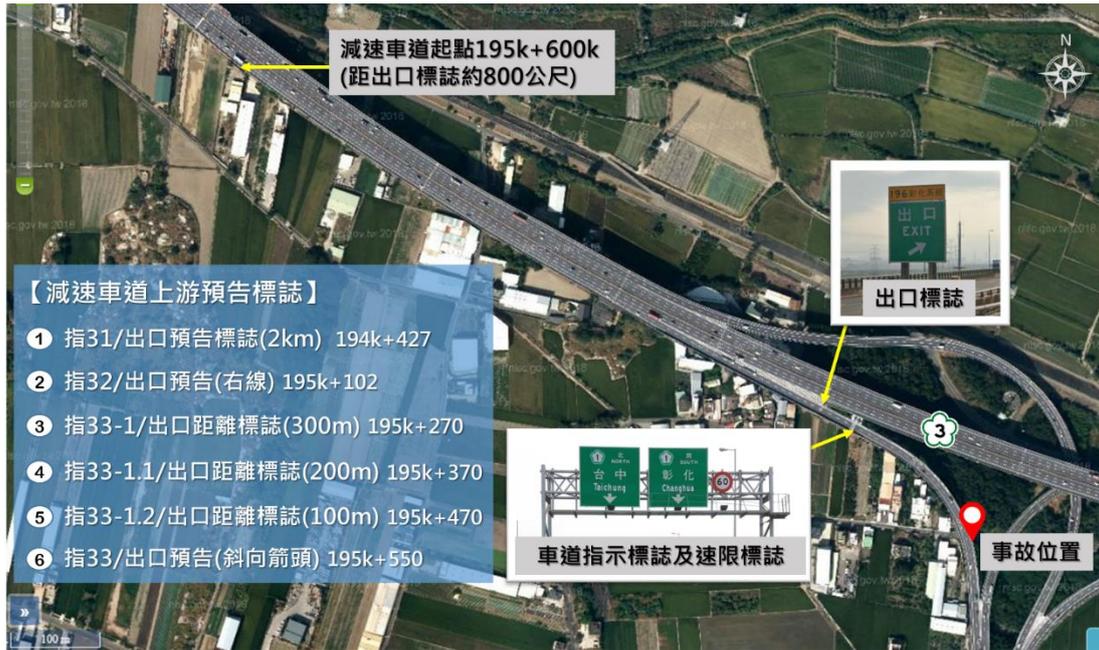
圖 33 出口預告標誌及速限標誌位置示意圖

彰化系統交流道南下出口上游沿線依規定設置出口預告相關標誌，另於出口匝道門架上設置 1 面速限標誌（如圖 33 所示），惟自減速車道起點至匝道出口間（長約 800 公尺）未設有其他標誌或降速之提醒，可能使駕駛人未注意車速狀況，以行駛主線之車速（速限 110 公里/小時）通過匝道始發現速限降至 60 公里/小時，造成反應不及而超速通過匝道，亦可能因車速過快或緊急減速後與前後車產生速差導致事故。

1. 於事故匝道上游減速車道範圍內，評估增設速限標誌、標線(字)或其他輔助設施，提早預告匝道速限以提醒駕駛人降速，並依速限行駛。(TTSB-HSR-21-11-005)
2. 重新檢視高速公路交通工程手冊，評估更新高速公路護欄型式，以增加護欄設置之選擇性及妥適性。(TTSB-HSR-21-11-006)

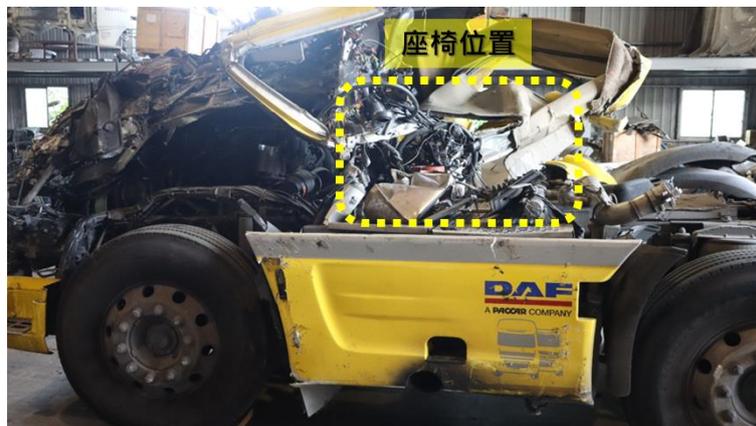
圖 34 事故車輛駕駛艙損壞情形

檢視事故車輛之駕駛艙以及駕駛員座椅狀況，駕駛艙因事故車輛翻覆撞擊護欄而擠壓變形，座椅及其連接在駕駛座地板之固定架散落於匝道上，駕駛員座椅之安全帶插銷固定於帶扣之扣孔中，座椅固定架斷裂變形。駕駛艙及座椅損壞情形如圖 34、圖 35，安全帶插銷固定情形如圖 21。

依據上述駕駛艙及座椅檢視情形，以及 ETC 門架錄影畫面資料，事故發生時，座椅可能因駕駛艙擠壓變形而脫離事故車輛，而駕駛員亦可能因未繫安全帶，於車輛翻覆過程中拋飛墜落至匝道下而死亡。

1. 加強對所屬駕駛員行車安全宣導及教育訓練，確實要求車輛行進中應全程繫妥安全帶並依速限行駛。(TTSB-HSR-21-11-001)
