AJ2199 超輕型載具重大飛航事故調查報告

調查報告編號： TTSB-AOR-21-12-001

發布日期： 中華民國 110 年 12 月 10 日

事故發生日期與時間： 中華民國 110 年 1 月 7 日，約 1430 時

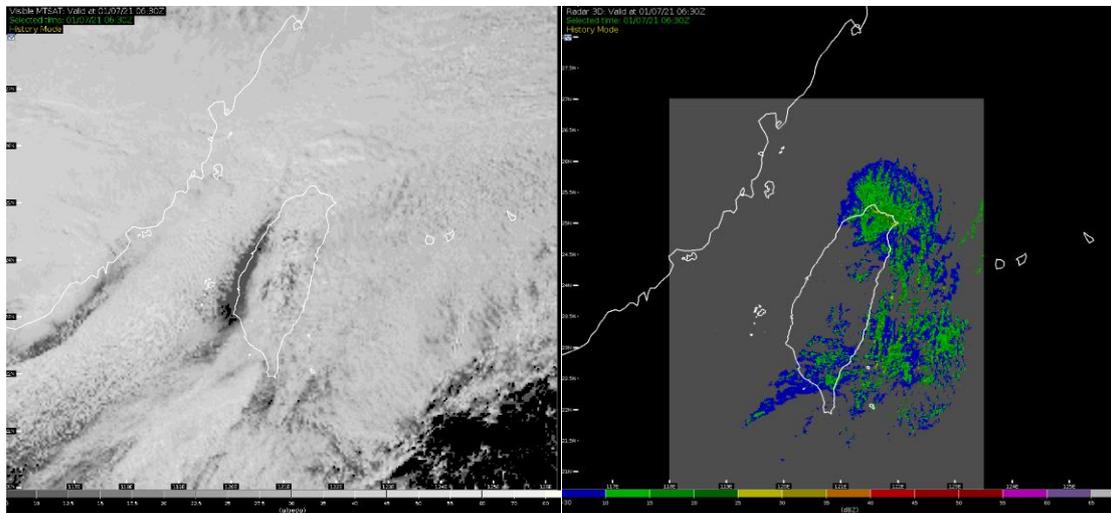
台灣受寒流南下影響，部分地區有短暫雨，1430 時可見光衛星雲圖及都卜勒氣象雷達回波圖如圖 1 所示，賽嘉超輕空域之雷達回波強度約 10-20 dBZ（小雨）。於事故地點西南西方 16 公里之屏東北機場天氣觀測紀錄如下：

1430 時：風向 340 度，風速 2 哩/時；能見度 3,200 公尺；小雨有靄；疏雲 600 呎、密雲 1,600 呎；溫度 16°C，露點 15°C；高度表撥定值 1016 百帕。1400

圖 1 1430 時可見光衛星雲圖（左）及都卜勒氣象雷達回波圖（右）

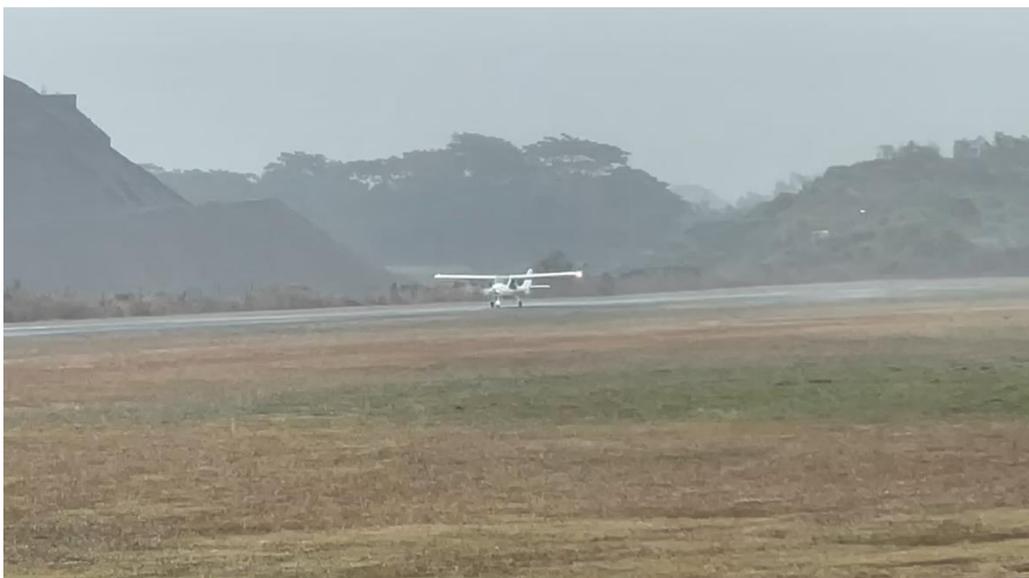
依據皆豪活動場地（以下簡稱活動場地）目擊者描述，事故當日早上天氣良好，下午天氣轉差，事故當時雲層低，下毛毛雨，能見度不良，看不到東邊的山（距離活動場地約 2.5 公里）。依據本事故同乘人員之友人於地面拍攝該載具自飛行前檢查至起飛影片（截圖詳圖 2），當時風向約 340 度，風速約 3 浬/時，下毛毛雨至小雨且有靄，起飛後 27 秒無法目視該載具。約 1600 時活動場地一架超輕型載具起飛欲進行搜尋，起飛後不到兩公里進雲，雲幕高低於 500 呎，隨即取消飛行返場落地。

圖 2 該載具起飛滾行畫面

依據本事故同乘人員友人之拍攝影片，該載具起飛 27 秒後，因天氣不佳無法目視該載具；另依據該載具飛航手冊，於海平面高度、最大起飛重量時，最佳爬升率之指示空速為 123 公里/時，以此數據推算該載具起飛後 27 秒之飛行距離約 0.92 公里，故當時能見度估計約為 1 公里。

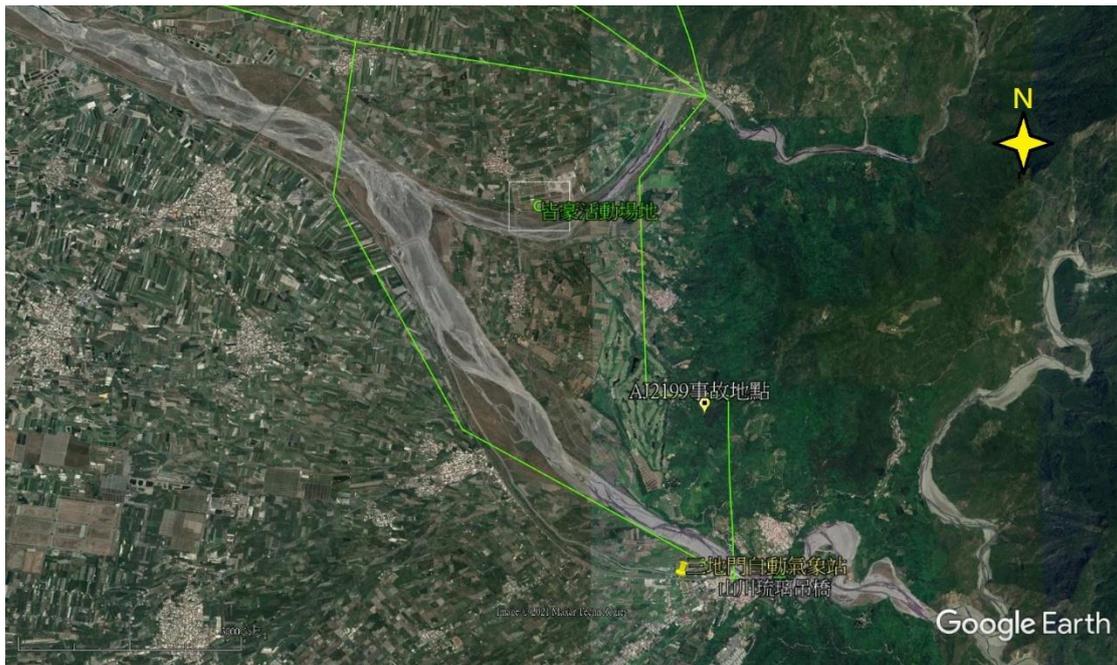
民國 110 年 1 月 7 日，社團法人中華民國凱翔航空運動促進協會（以下簡稱凱翔）所屬一架 Flight Design CTLSi 型超輕型載具，管制號碼 AJ2199，載有教練及同乘人員各 1 人，約於 1420 時自活動場地 26 跑道起飛，預計進行 20 分鐘體驗飛行，至山川琉璃吊橋前返回。該載具起飛 10 分鐘後失聯，墜毀於三地門鄉三地村山區（詳圖 3），載具全毀，機上 2 名人員死亡。

圖 3 該載具起飛活動場地、事故地點及使用空域

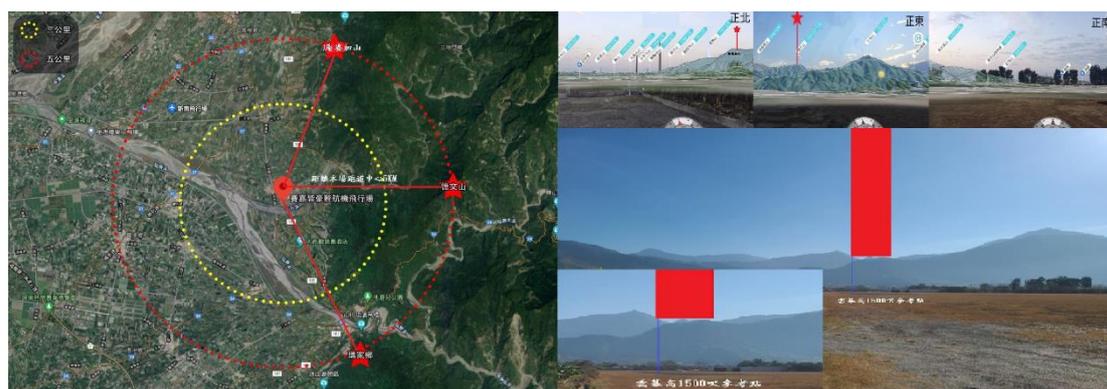
事故載具起飛之活動場地（詳圖 3）屬合法之超輕型載具活動場地，使用者為凱翔、大玩家及社團法人中華航空協會（以下簡稱中華航協）。事故當時活動場地相關天氣觀測設施有風向袋；事故後一個月（2 月 7 日）增加能見度目標圖及雲高參考圖（可據以判斷目視天氣標準），詳圖 4。

圖 4 皆豪活動場地能見度目標圖及雲高參考圖

皆豪活動場地原設置有風向袋，事故後一個月增加能見度目標圖及雲高參考圖，提供相關人員做為載具飛航天氣限度及標準的參考。凱翔活動指導手冊規定操作載具須遵守目視天氣標準，但並無相關程序防止操作人違規飛行。除加強天氣觀測、天氣資料判讀之作業與訓練以外，可增加管制臺放行或飛行前登錄天氣等程序，以確保操作人遵循相關規定操作超輕型載具。

1. 檢討協會天氣觀測、天氣資料判讀之作業與訓練，以加強會員對於目視天氣標準之認知。(TTSB-ASR-21-12-001)
2. 評估預防刻意違反目視天氣標準進行飛航活動的機制，如管制臺放行或登錄天氣等程序，以確保所有操作人遵守相關法規作業。(TTSB-ASR-21-12-002)

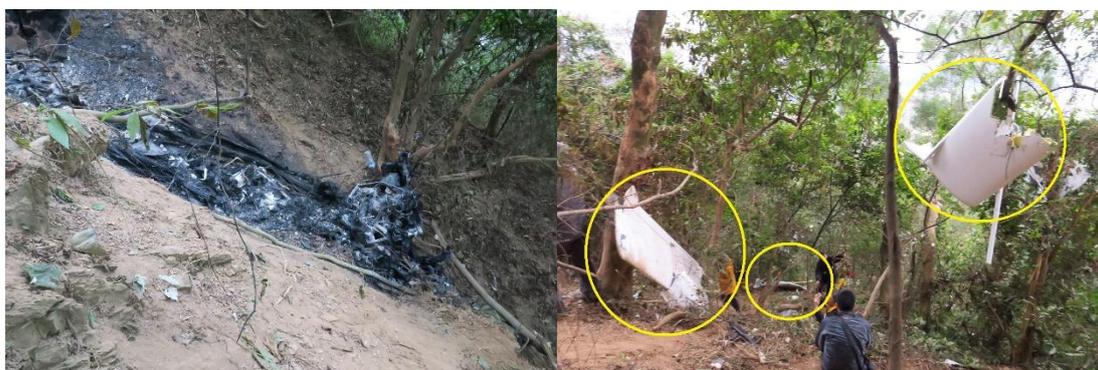
事故當日約 2200 時消救人員於屏東縣三地門鄉三地村山區尋獲該載具殘骸，翌日下午本會調查人員抵達事故現場，現場為約 70 度之陡坡，量測主殘骸位置位於 E120°38'35.24"、N 22°43'46.62"，高度 327 公尺，載具約以 120 度之方位角撞擊地面。事故現場可見除部分左、右翼及尾翼外（如圖 5 右），引擎、駕駛艙與機身已完全燒毀（如圖 5 左）。

圖 5 事故現場與殘骸
