國家運輸安全調查委員會

重大運輸事故 調查報告 (第一冊)

臺鐵第 6432 次車

新馬站重大鐵道事故 (補強)

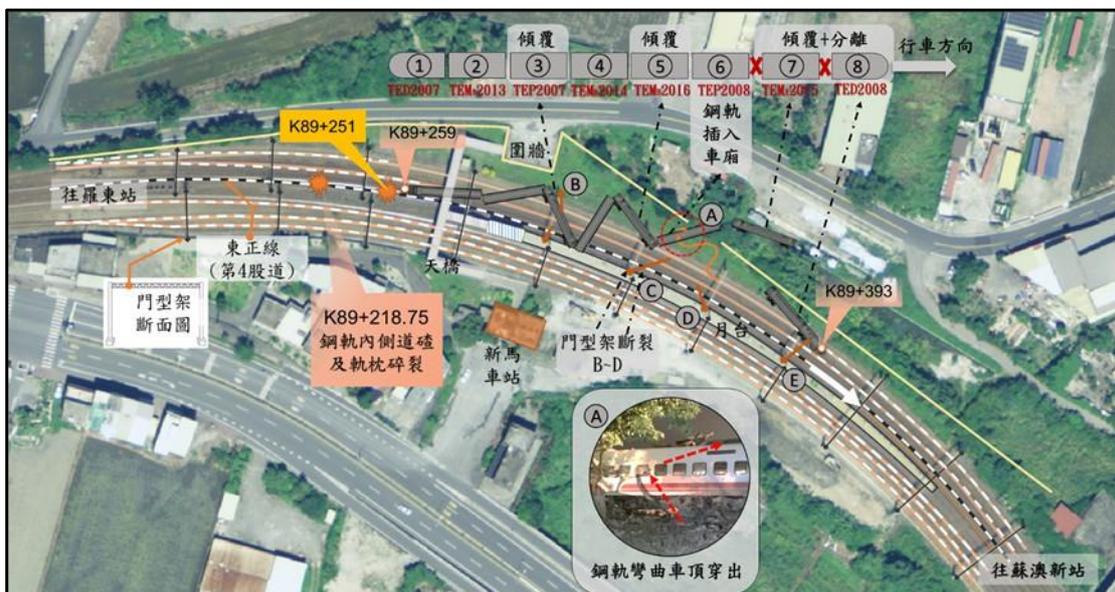
圖 1.1-1 事故現場殘骸分布圖

民國 107 年 10 月 21 日，交通部臺灣鐵路管理局（以下簡稱臺鐵）第 6432 次車普悠瑪自強號（以下簡稱事故列車）於 1450 時¹自樹林站出發，開往臺東站，約 1649 時，事故列車沿東正線往南進入蘇澳新馬站月台第 4 股道之右彎介曲線路段，車速約 140 公里/時，第 8 車廂向左（海）側傾斜翻覆，8 節車廂全數出軌，其中第 8、7、5、3 車，共 4 節車廂傾覆，第 8 與第 7 車廂，及第 7 與第 6 車廂分離，新馬站第 6 股道右側鋼軌斷裂，插入第 6 車廂外側第 8 個窗戶，並穿透至車廂頂部，另新馬站 4 組電車線門型架斷裂損害，本次事故造成車載死亡 18 人、重傷²17 人、輕傷 274 人、無傷 61 人，共 370 人。事故列車編組及現場殘骸分布，如圖 1.1-1 所示。

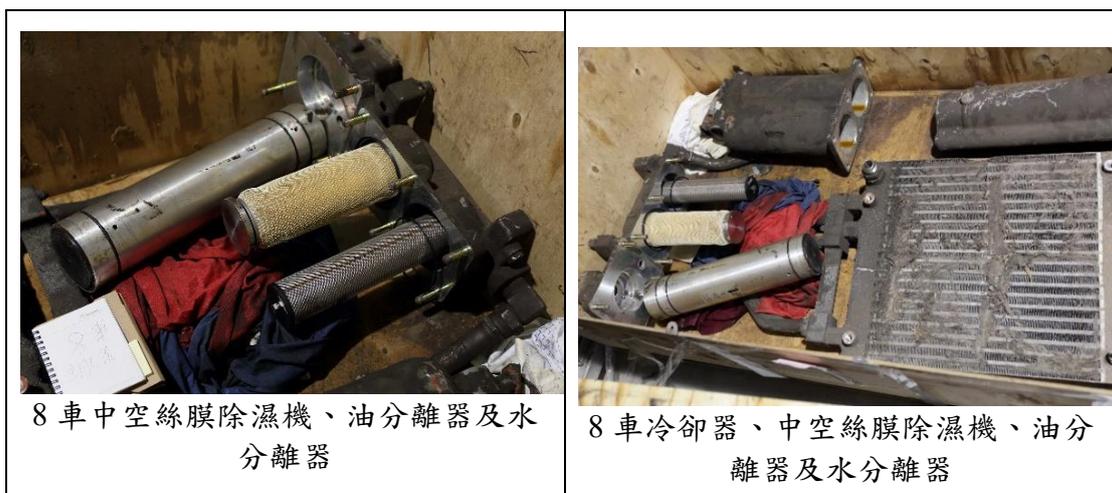
圖 1.3-3 第 8 車主風泵除濕裝置概況圖

10. 第 1、8 車主風泵之冷卻器鰭片累積過多異物與髒污，導致工作油溫過高而於入庫時即強制停機，加上事故列車全車 4 具主風泵（1、3、6 及 8 車）因中空絲膜除濕機濾心沾附潤滑油，並伴隨有漏氣及洗脫空氣量大之現象，導致主風泵壓縮空氣之性能僅約為新品之 0.22 倍，壓縮空氣供給速率低。
11. 臺鐵以營運調度為理由要求臺北機廠，簡化維修項目及延遲維修排程，如三、四級維修排程會議決議僅換機油，四級維修延遲排程及誤認該編組仍在保固期間而認定主風泵不得自行拆解，且臺鐵檢修手冊不採用原廠維修手冊規定須 3 年更換濾心週期，造成事故列車主風泵中空絲膜除濕機濾心近 6 年未更換，致主風泵性能不佳。
12. 主風泵進氣口位於列車車底，其進氣方向為列車行進方向，此設計增加吸入軌道上異物機會，且進氣口濾網網目過大，可能無法有效阻絕異物；加上冷卻器位於主風泵底部，而整流罩遮住冷卻器上方部位，不易檢視異物堆積與否，致主風泵之冷卻器鰭片累積過多異物與髒污，無法發揮應有之潤滑油散熱效能，導致工作油溫過高，是致 1、8 車主風泵強制停機的主要原因之一，而原廠維修手冊及臺鐵檢修手冊均未明訂冷卻器清潔週期，僅原廠維修手冊故障排除程序有提及主風泵強制停機時，須執行冷卻器清潔。
13. 臺鐵檢修手冊未如原廠維修手冊，詳細提供明確的檢修工作施作

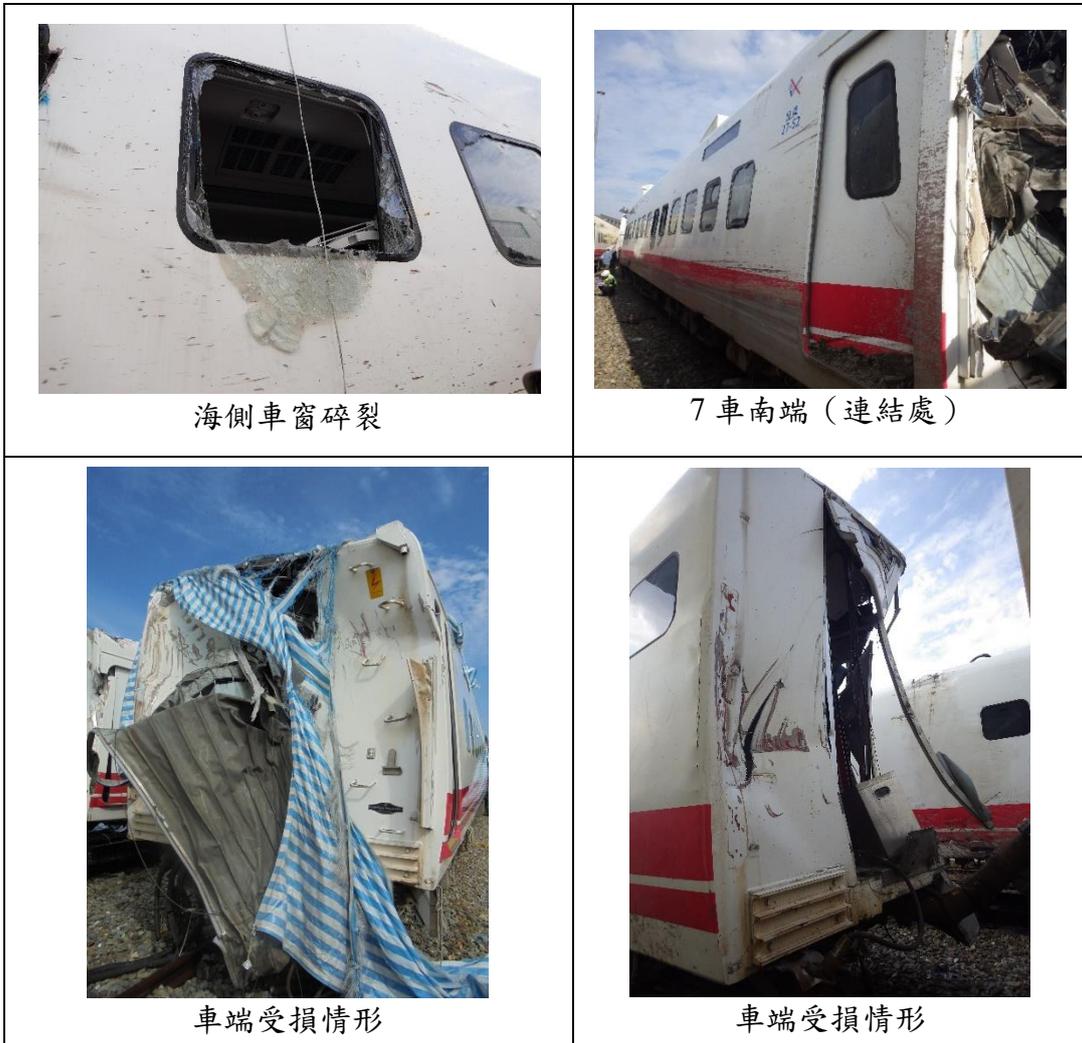
圖 1.3-5 第 7 車車廂損傷概況圖

第 7 車車廂及兩端損毀變形且車窗碎裂，如圖 1.3-5；前後兩端連結器均損毀，如圖 1.3-6；一、二號轉向架皆損毀，如圖 1.3-7。

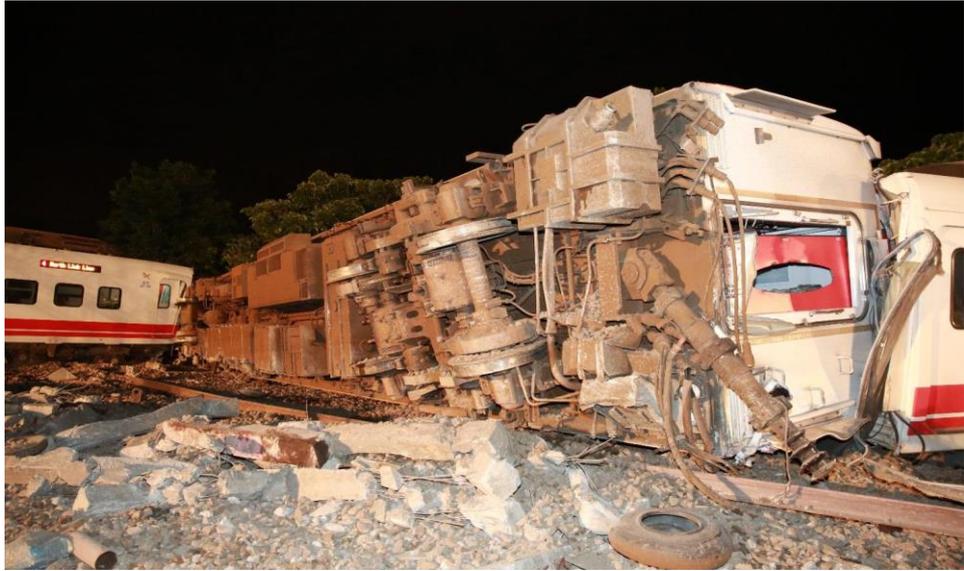
5 車車廂翻覆狀況 (事故當日拍攝照片)

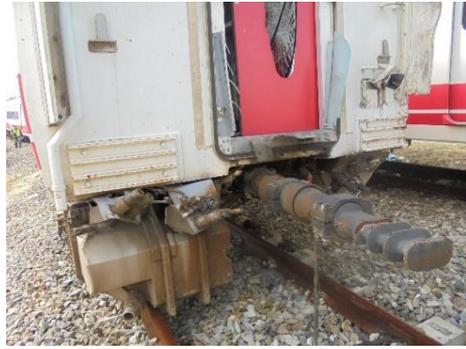
圖 1.3-12 第 5 車損傷概況圖

連結器受損情形

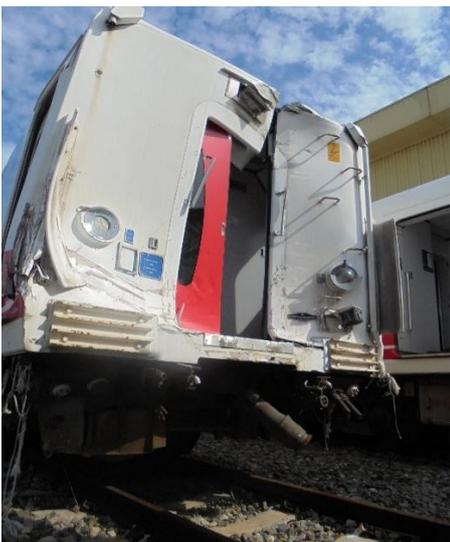
車端受損情形

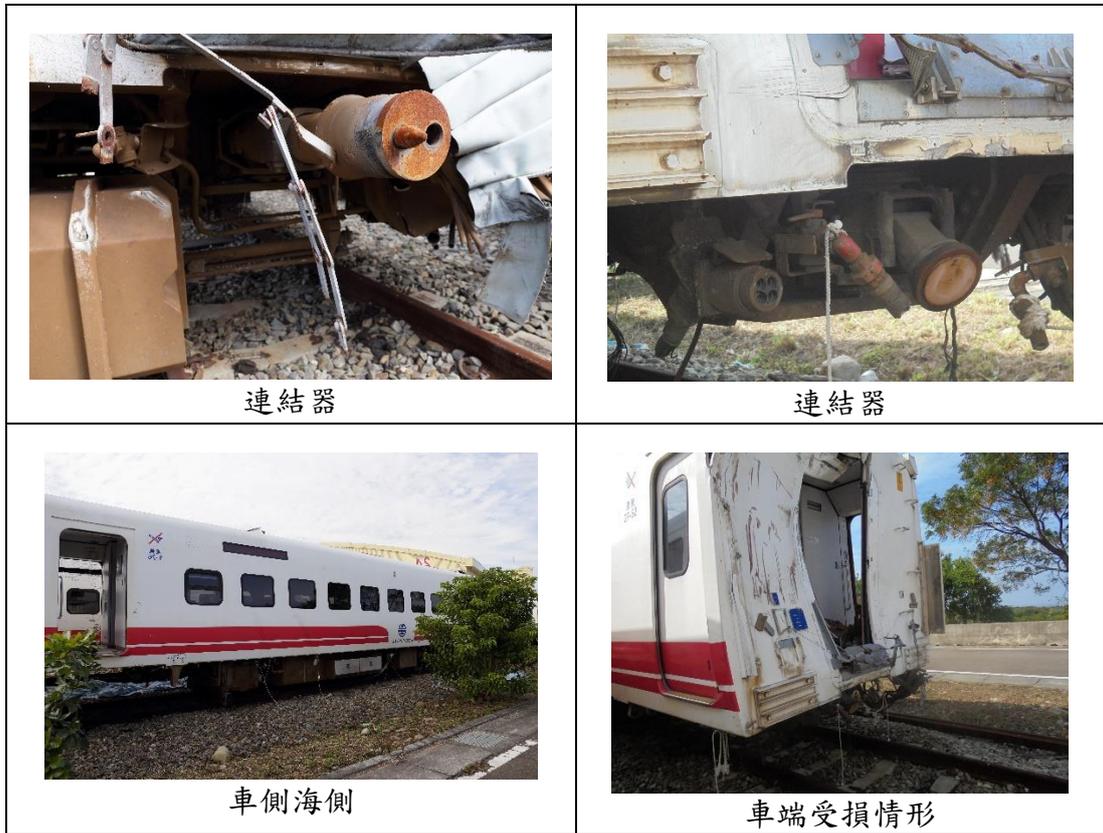
圖 1.3-15 第 2 車損傷概況圖

第 2 車車廂變形，兩端連結器損毀，一號轉向架及二號轉向架全毀，如圖 1.3-15。

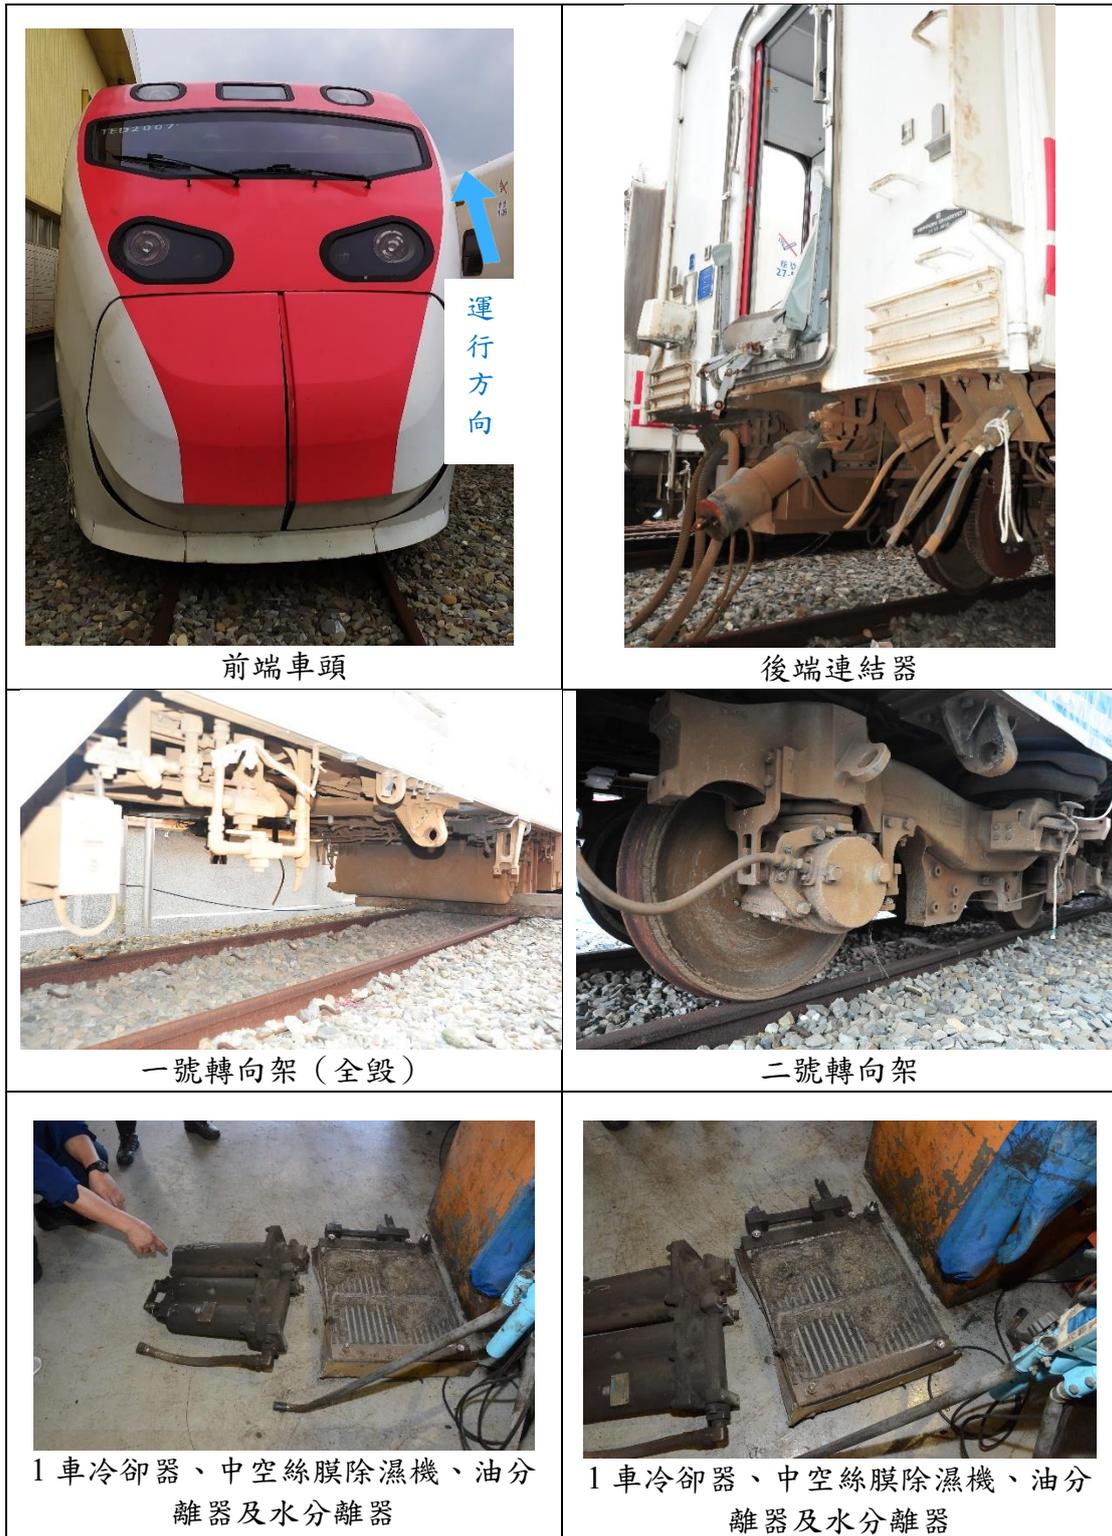
圖 1.3-16 第 1 車損傷概況圖

第 1 車車廂後端損毀變形，一號轉向架全毀、二號轉向架半毀，後端連結器損毀，主風泵冷卻器堆積異物並變形，如圖 1.3-16。

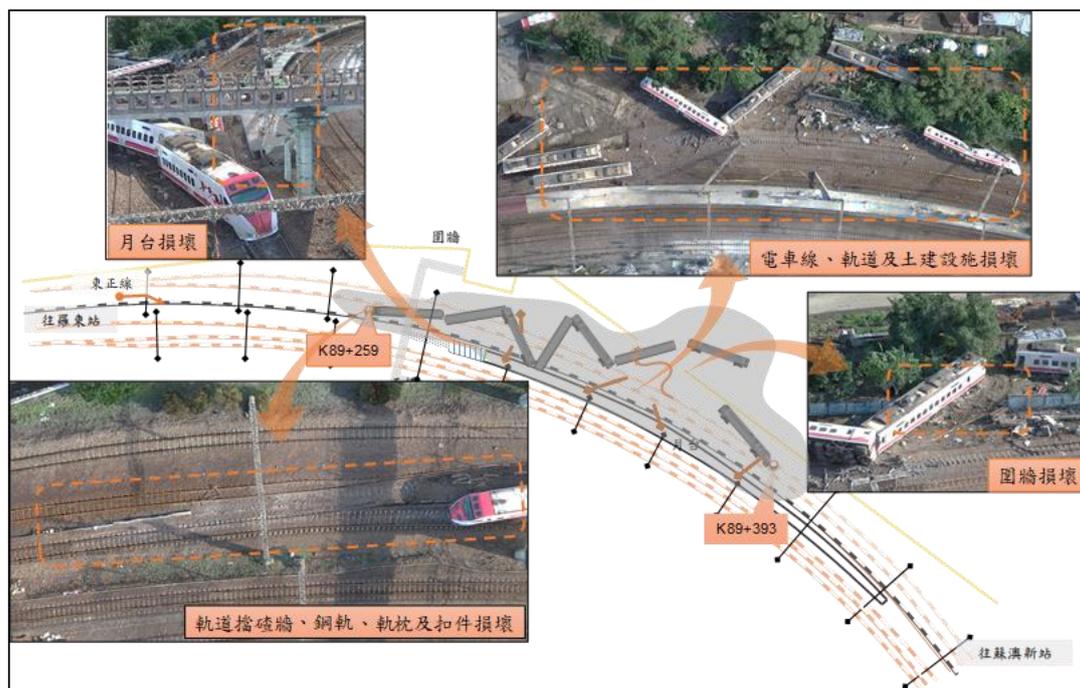
圖 1.3-17 新馬站設施損壞說明

撞擊月台電車線門型架、軌道鋼軌及擋碴牆，第 7 車車廂分離後損害圍牆，新馬站第 6 股道右側（山側）之鋼軌因第 8、7 車車廂撞擊斷裂，穿透第 6 車車廂左側車窗及車頂，如圖 1.3-17 所示。

依臺鐵提供設備損壞修復紀錄，項目如下：電桿基礎 4 座、電桿 9 支、門型架 4 組、懸臂組 16 組、主吊線及接觸線 1,380 公尺，及架空地線 120 公尺。東正線（第 4 股道）軌枕 250 支、第 5 股軌枕 250 支及第 6 股軌枕 166 支，第 4、5 股軌道 150 公尺及第 6 股軌道 100 公尺修復、石碴軌道扣件及軌枕。擋碴牆 120 公尺（K89+200 至 K89+320）修復。圍牆 30 公尺及新馬站受損月台修復。地上感應器 1 組。

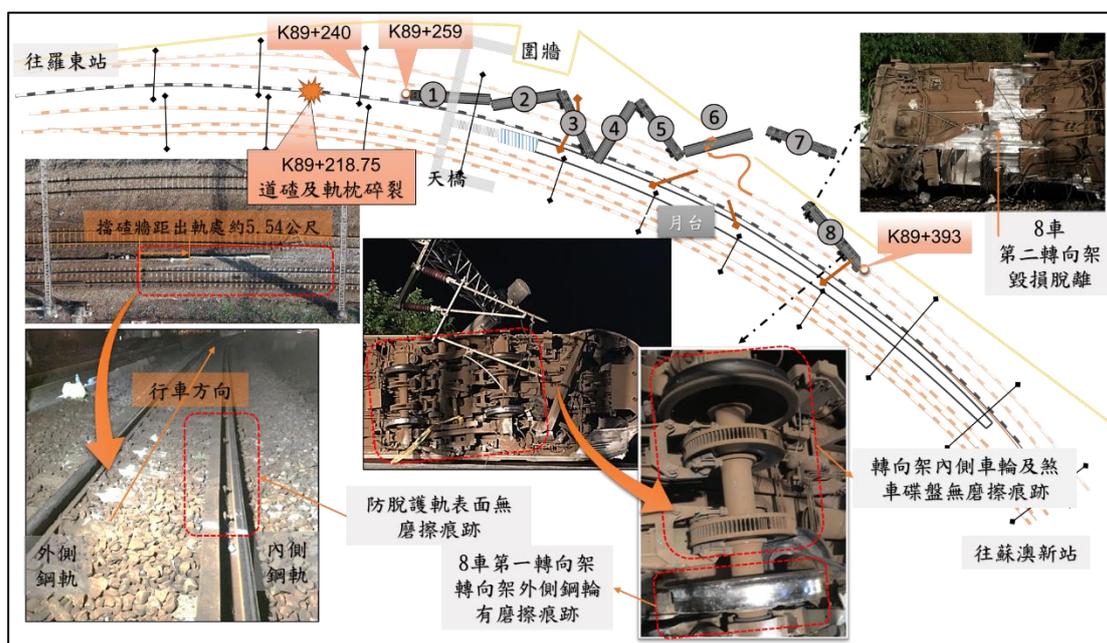
圖 1.12-4 第 8 節車廂轉向架及軌枕磨痕說明

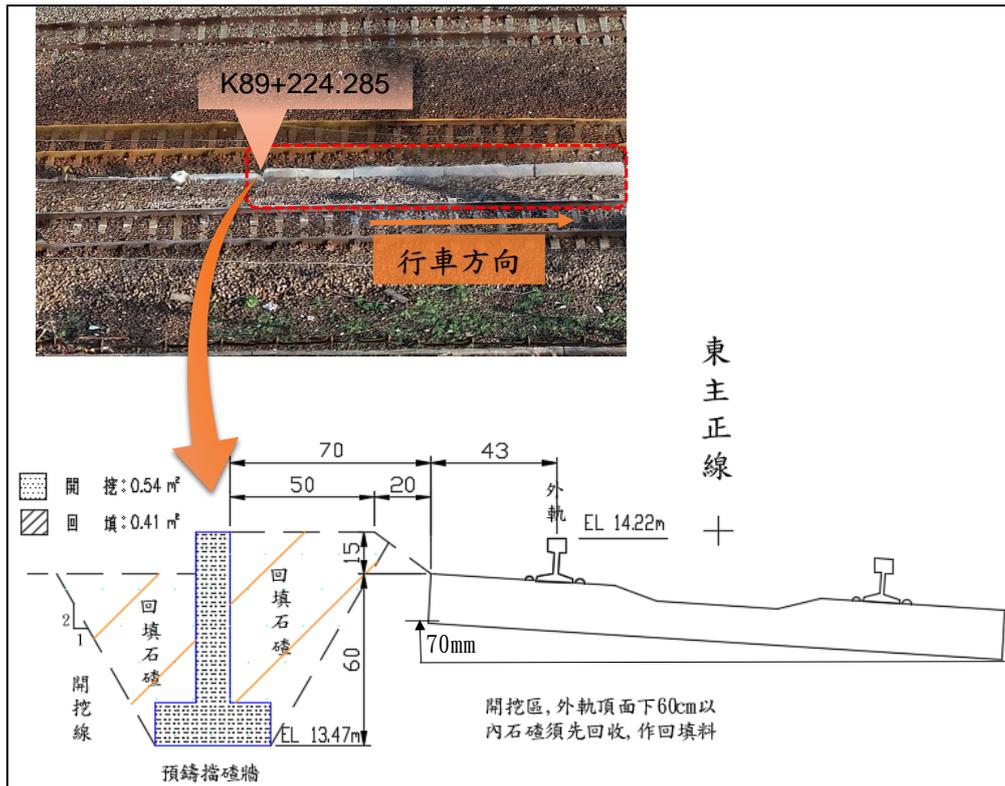
圖 1.12-5 出軌處擋碴牆斷裂情形

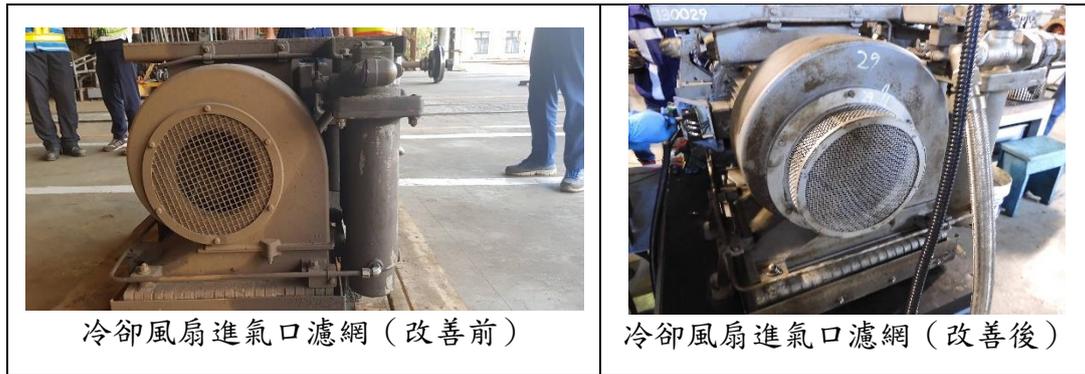
圖 1.15-12 冷卻風扇進氣口濾網改善前後對照圖

- (1) 檢視 1、3、6 與 8 車車底主風泵冷卻風扇進氣方向，發現 1、8 車車底主風泵冷卻風扇進氣口正對列車行進方向，進氣口濾網網目過大且無其他設備阻擋，增加吸入異物與髒污之機會。圖 1.15-12 為主風泵冷卻風扇進氣口濾網改善前後對照圖。

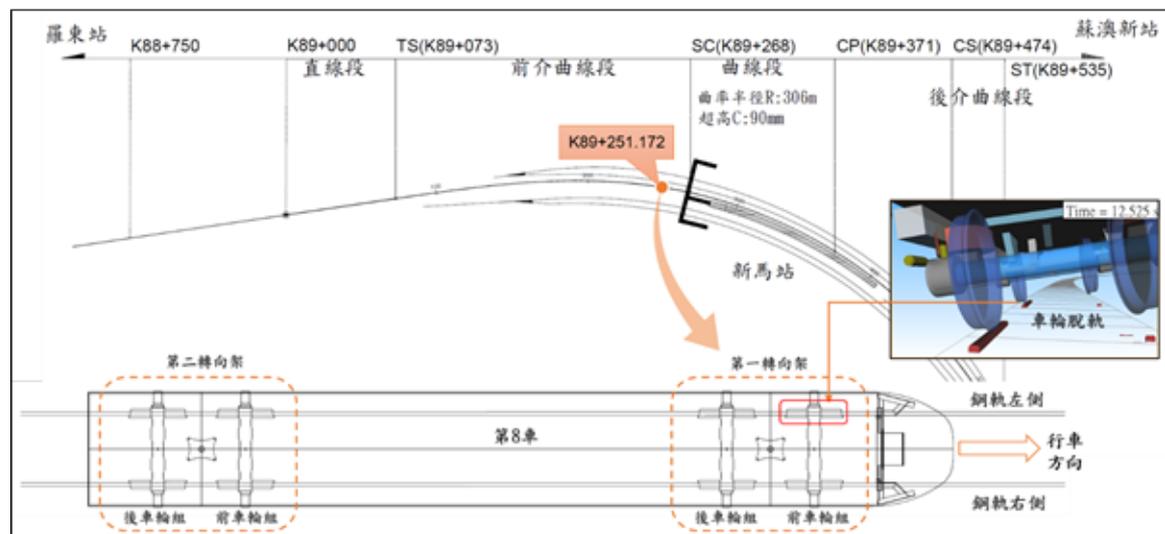
圖 2.1-8 第 8 車轉向架出軌位置說明

本報告將「傾覆點」定義為第 8 車兩組轉向架 4 個轉向架右側車輪與鋼軌接觸力為 0 時，4 個左側車輪於運行過程中，最先與鋼軌接觸力為 0 之車輪里程位置。模擬結果顯示在運行時間為 12.525 秒時，第 8 車全部右輪及左側第一轉向架前車輪組之車輪與鋼軌接觸力為 0，此時對應里程為 K89+251.172，即第 8 車車廂已出軌，並推測該處為事故列車第 8 車之傾覆點，如圖 2.1-8。

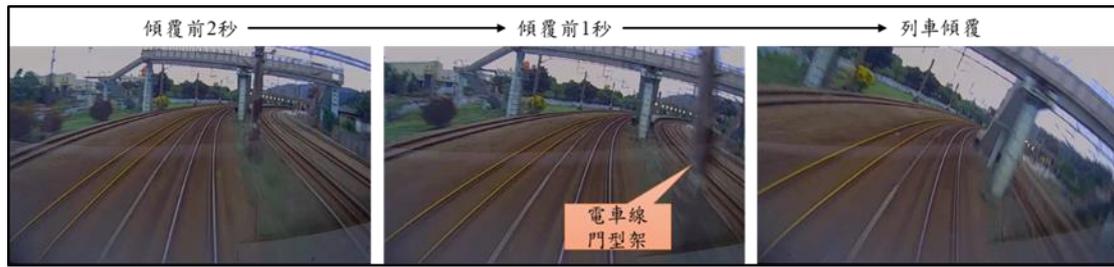
圖 2.1-9 行車影像紀錄器畫面擷取說明

依據臺鐵提供之事故列車行車影像紀錄器畫面，第 8 車於通過新馬站人行天橋前最近一組之電車線門型架後，里程為 K89+240，隨即

向左傾覆，如圖 2.1-9。

依 1.12.3 節，於里程 K89+218.75 發現之疑似出軌點及鋼軌內側道碴、軌枕碎裂狀況，經比對 Simpack 軟體模擬結果，及第 8 車傾覆點里程為 K89+251.172，以及行車影像紀錄器畫面，本會認為里程 K89+218.75 發現之疑似出軌點及鋼軌內側道碴、軌枕碎裂狀況，應為第 8 車傾覆後造成其他車廂出軌所致。

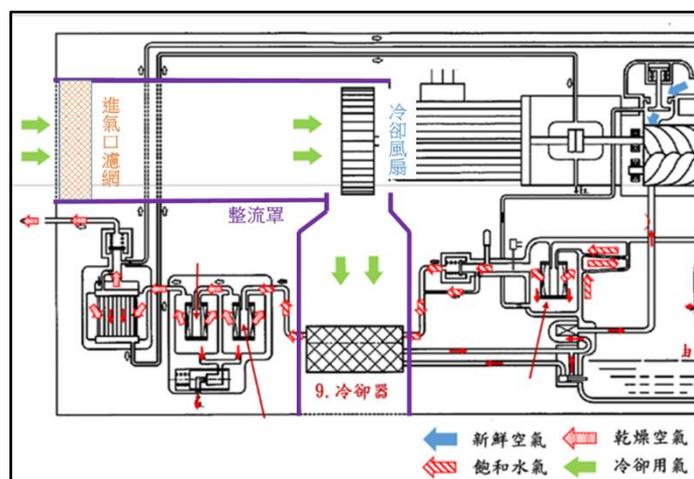
圖 2.2-4 冷卻氣流行經方向圖

綜上所述，位於車底之主風泵進氣口方向為列車行進方向，增加吸入軌道上異物機會，進氣口濾網網目過大，可能無法有效阻絕異物。加上冷卻器位於主風泵底部，而整流罩遮住冷卻器上方部位，不易檢視異物堆積與否，且原廠維修手冊及臺鐵檢修手冊均未明訂冷卻器清潔週期，造成冷卻器散熱不良導致主風泵強制停機。此外原廠維修手冊「PART 4 軀機系統」第 2.2.2.11 節「故障的現象與處理」中針對主風泵發生強制停機時提及原因可能是：油冷卻器外部堵塞，處置建議為：清潔油冷卻器。惟臺鐵未據以執行。
