國家運輸安全調查委員會

重大運輸事故 調查報告

新興巷出軌事故（平交道）

報告編號：TTSB-ROR-21-03-001

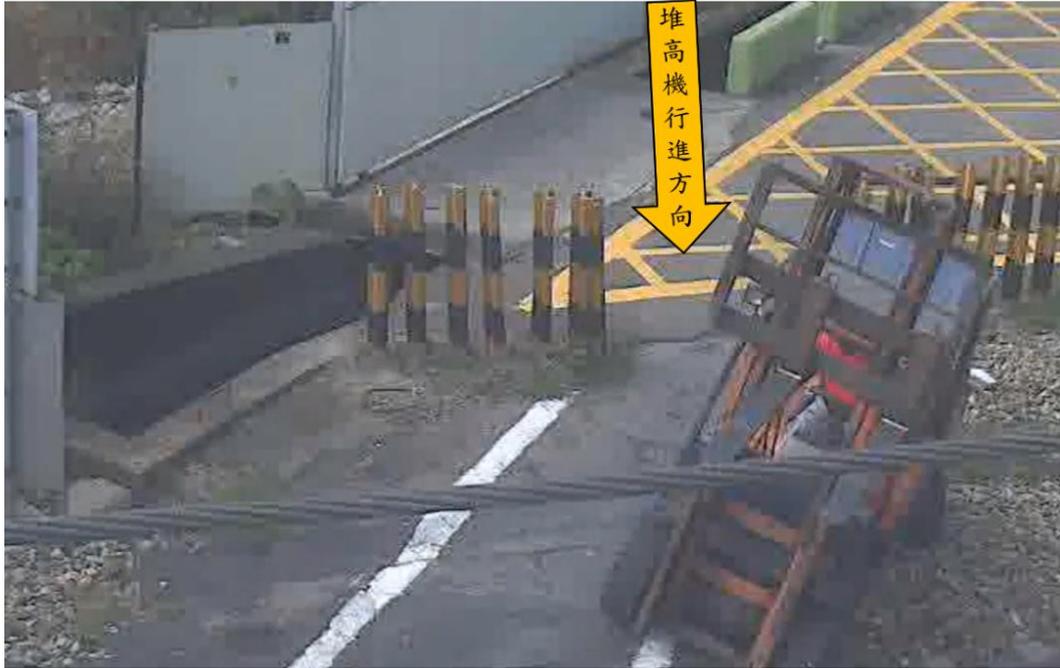
圖 1.1-1 堆高機陷入西正線軌道區

依平交道監視器影像紀錄顯示，1208:56¹時一輛四輪堆高機²由彰化縣永靖鄉九分路進入新興巷平交道（里程 K234+046），通過西側護欄後，1208:59 時堆高機左側輪胎陷入西正線軌道區（如圖 1.1-1），堆高機駕駛嘗試以堆高機自身動力駛離，但無法移動。

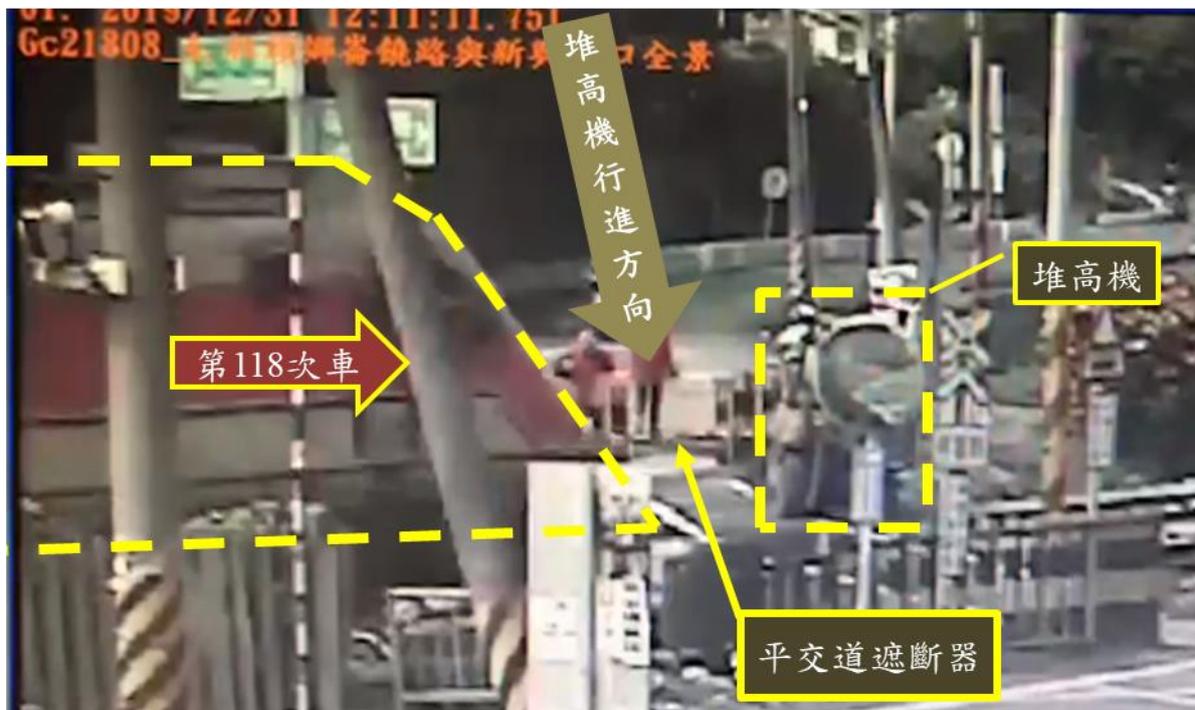
圖 1.1-2 第 118 次自強號撞及堆高機

依第 118 次自強號車載影像，1211:11 時撞及堆高機。平交道監視器影像如圖 1.1-2 所示。

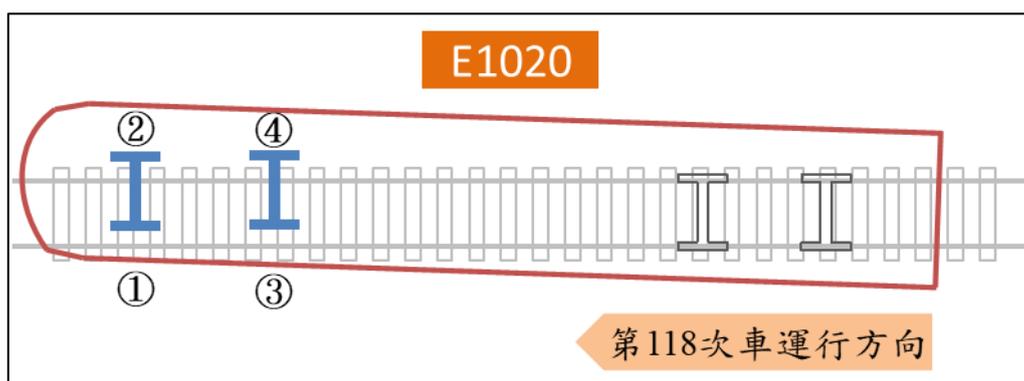
圖 1.1-4 E1020 機車出軌車軸位置

1211:46 時事故列車於西正線 K233+500 處（臺鐵永靖站北方）停止，事故現場列車與堆高機相關位置如圖 1.1-3 所示。依事故現場調查，E1020 機車第 1 軸及第 2 軸朝東偏移出軌，第 1 位及第 3 位陷落西正線兩鋼軌間，第 2 位及第 4 位陷落東西正線間（如圖 1.1-4），機車車頭左側有撞擊痕跡（如圖 1.1-5），現場無人員傷亡。有關列車出軌、堆高機殘骸、機車出軌點及平交道現場如圖 1.1-6~9 所示。

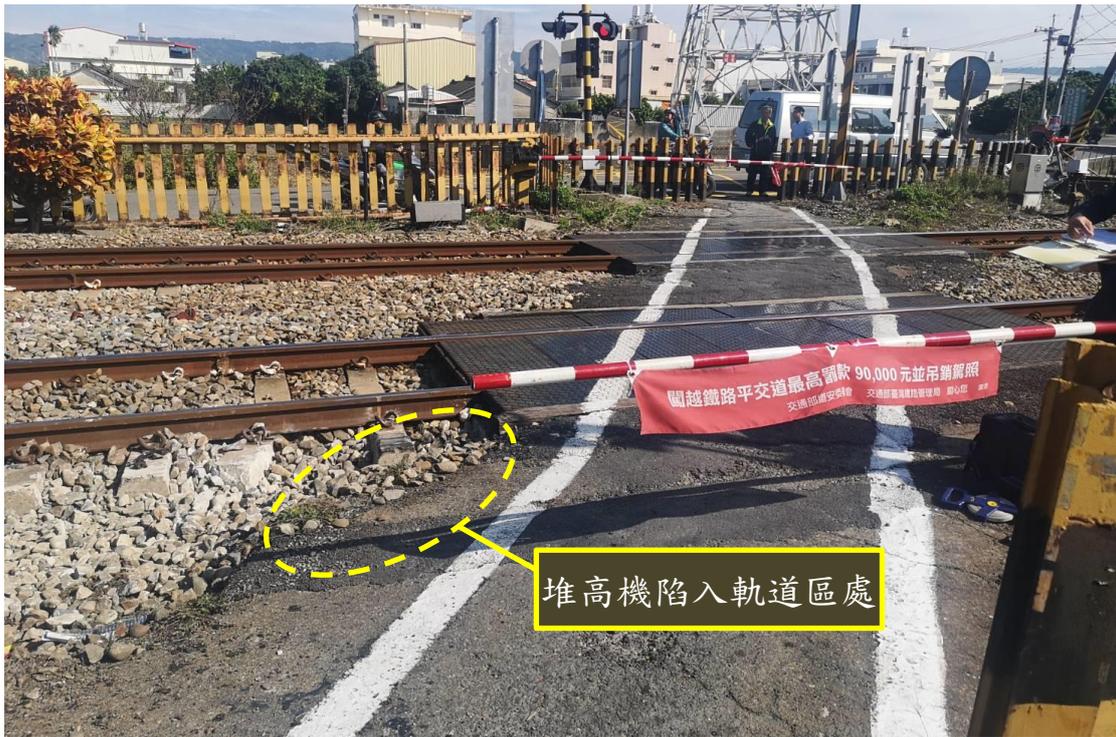
圖 1.1-9 新興巷平交道（由西側往東側拍攝）

以圖 1.12-2 和事故當天同樣由西側拍攝的圖 1.1-9 比較，近西側入口之道路邊緣線顏色較淺，為新鋪 AC 路面後所重新繪設。另比較堆高機陷入處的道碴鋪設邊緣，較事故當時更靠近道路邊緣線。

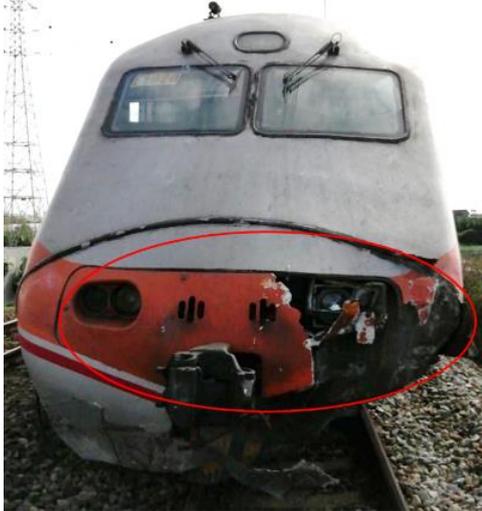
損害部位	損害狀況
機車頭鼻罩損毀

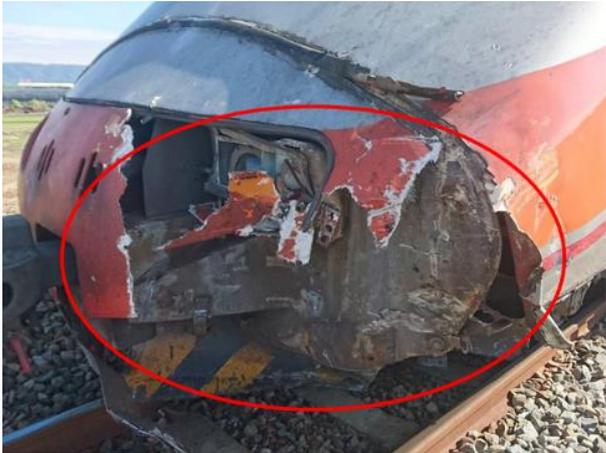
A photograph showing the front view of an E1020 electric locomotive. The red nose罩 (nose cover) is severely damaged and partially missing, with the underlying metal structure exposed. A red circle highlights the damaged area.
機車左側裙損毀

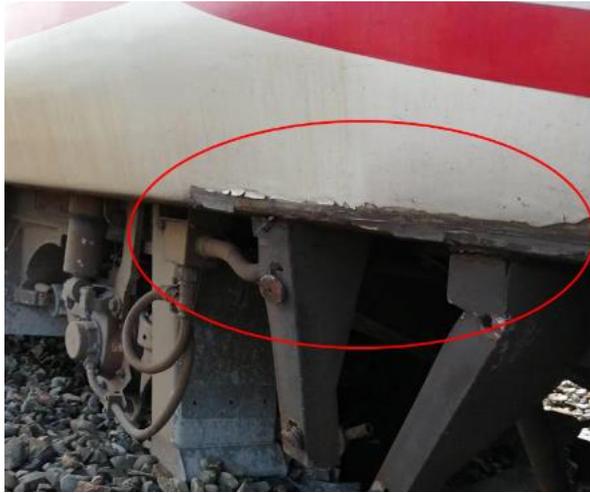
機車右側裙損毀

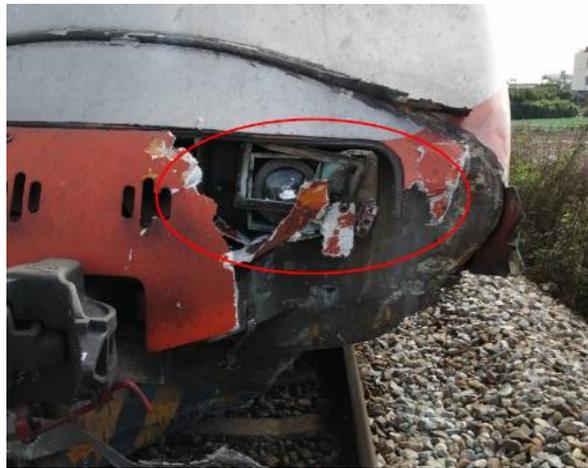
照明系統損毀

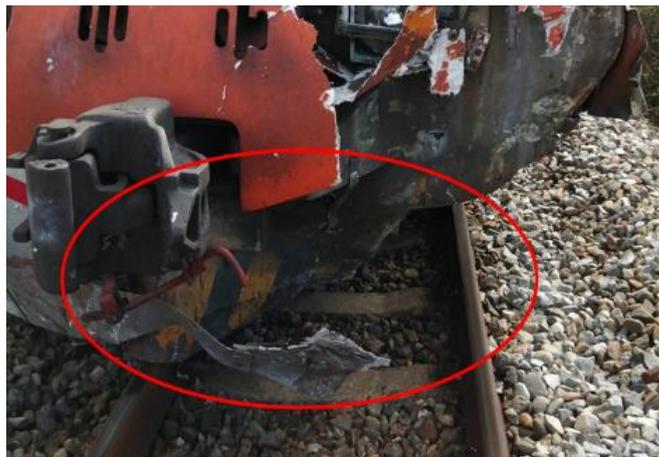
主排障器損毀

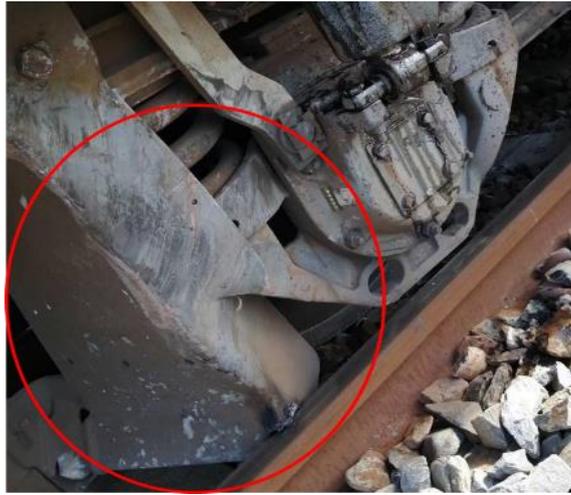
轉向架前端副鈹損毀

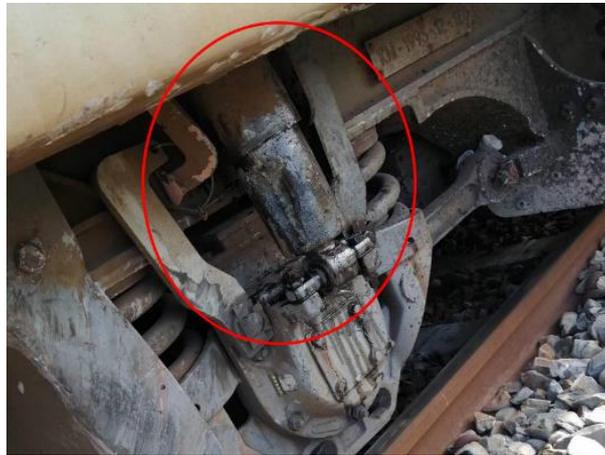
直立與橫向油壓避震器
損毀

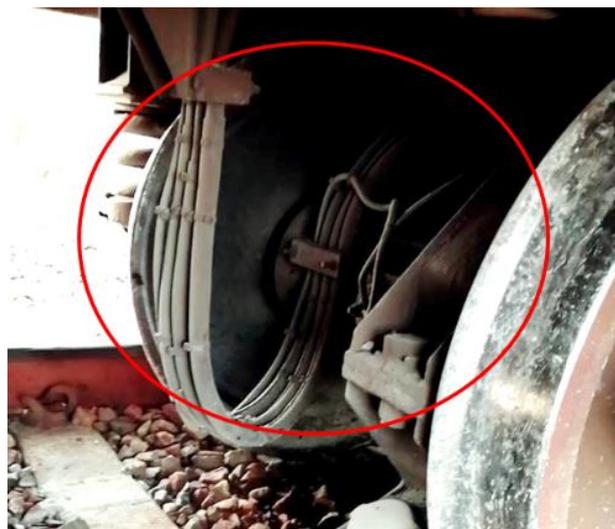
第 1 馬達損毀

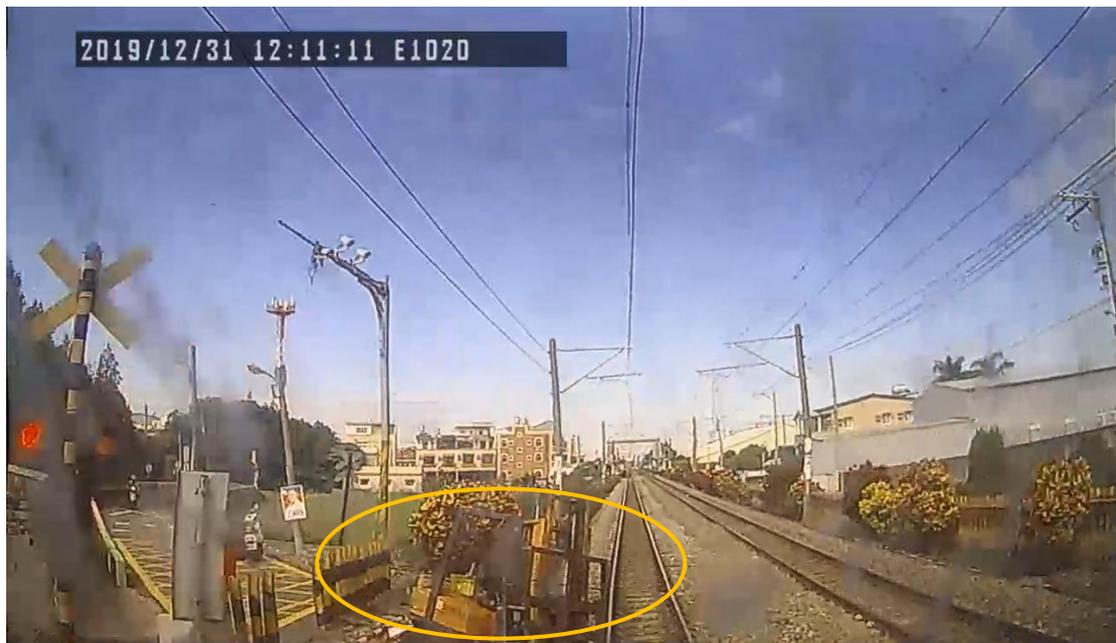
圖 1.11-2 事故列車撞及堆高機

1211：11 時事故列車通過新興巷平交道（里程 K234+046）並撞及堆高機，如圖 1.11-2。

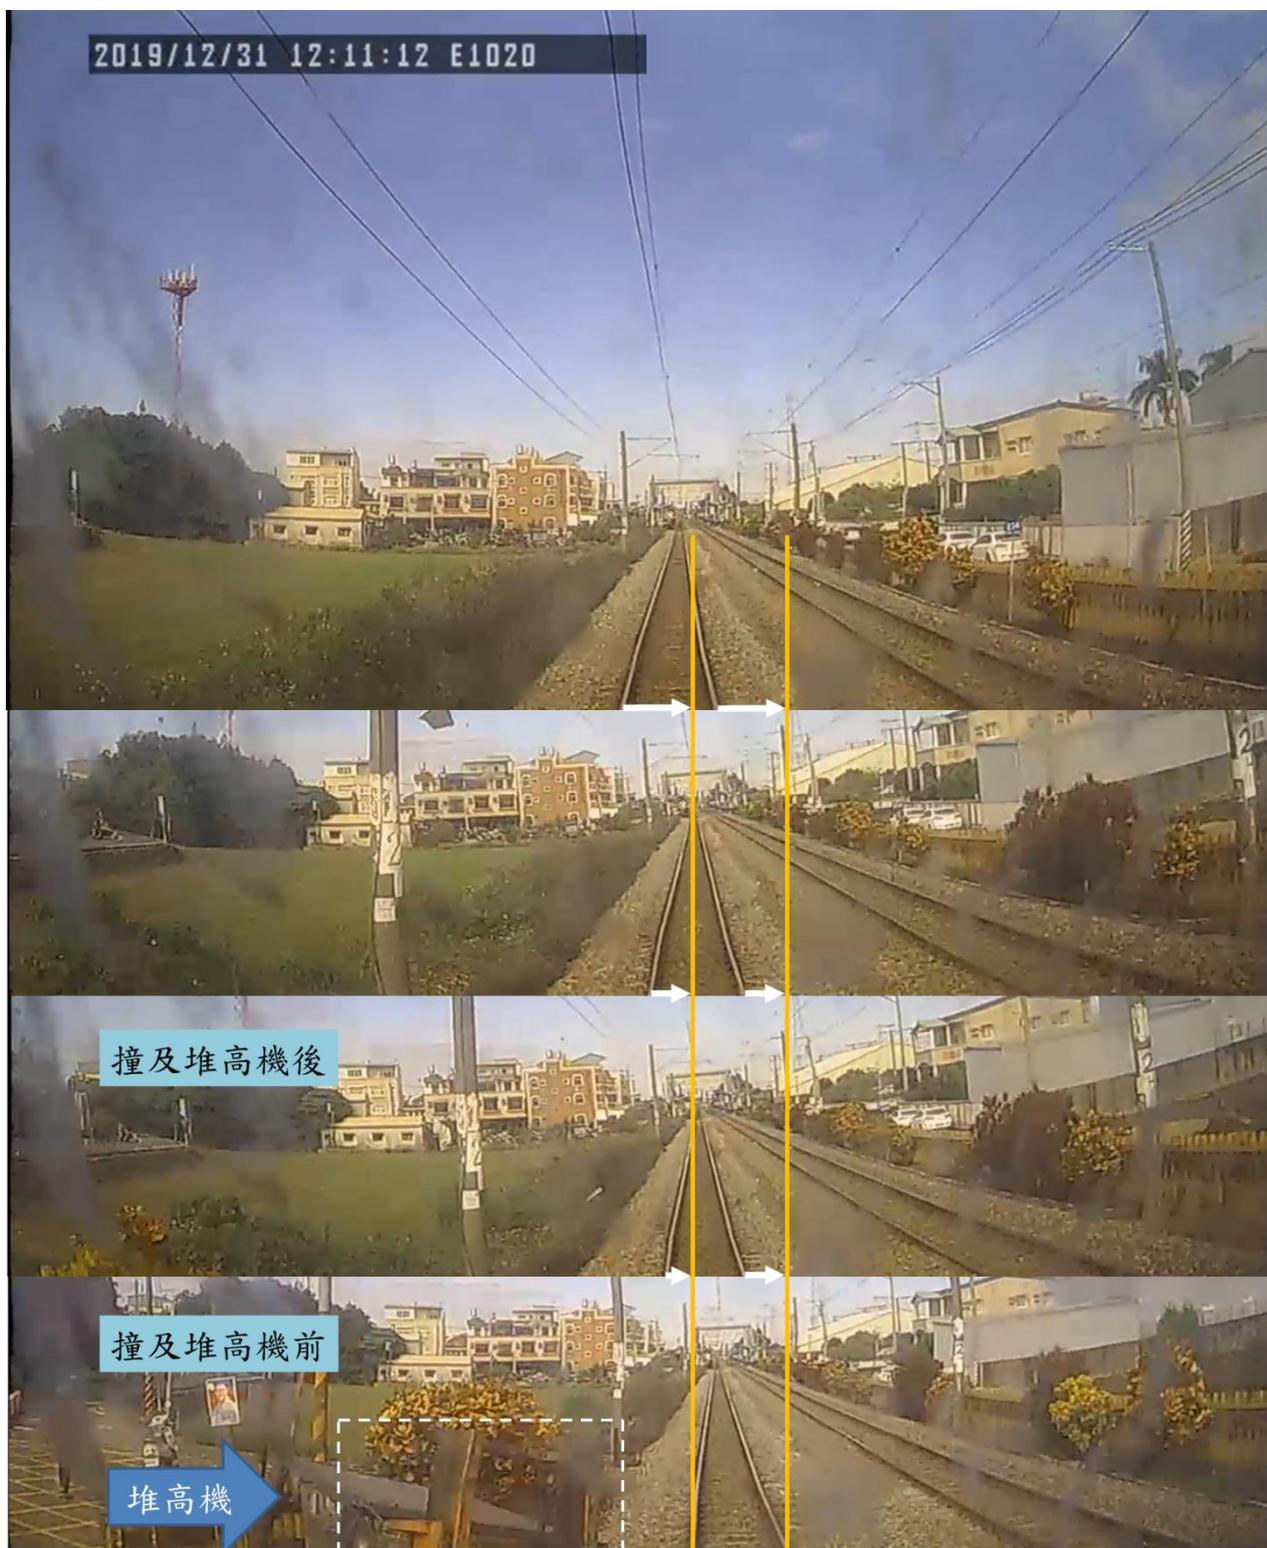
圖 1.11-3 事故列車撞及堆高機後機車頭偏移

1211：12 時事故列車撞及堆高機後機車頭偏移，如圖 1.11-3。以撞及後連續畫面顯示偏移情形，黃線表撞及前機車頭運行路線。

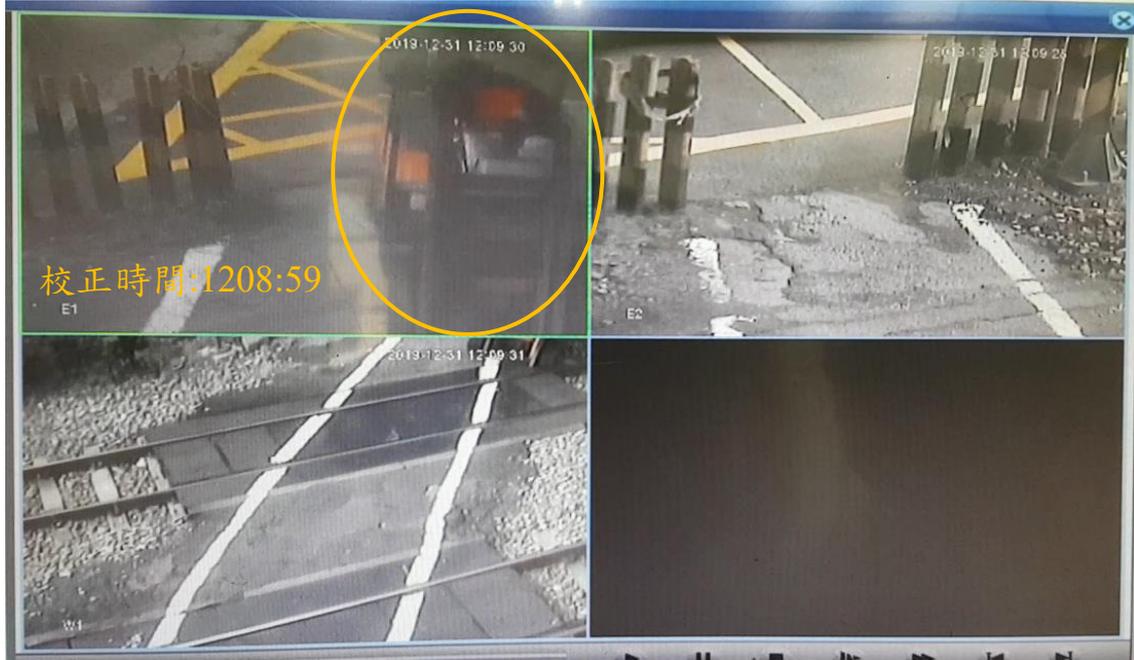
圖 1.11-7 堆高機陷入西正線西側軌道區

1209:30 時堆高機左側輪胎陷入西正線西側軌道區，如圖 1.11-7。

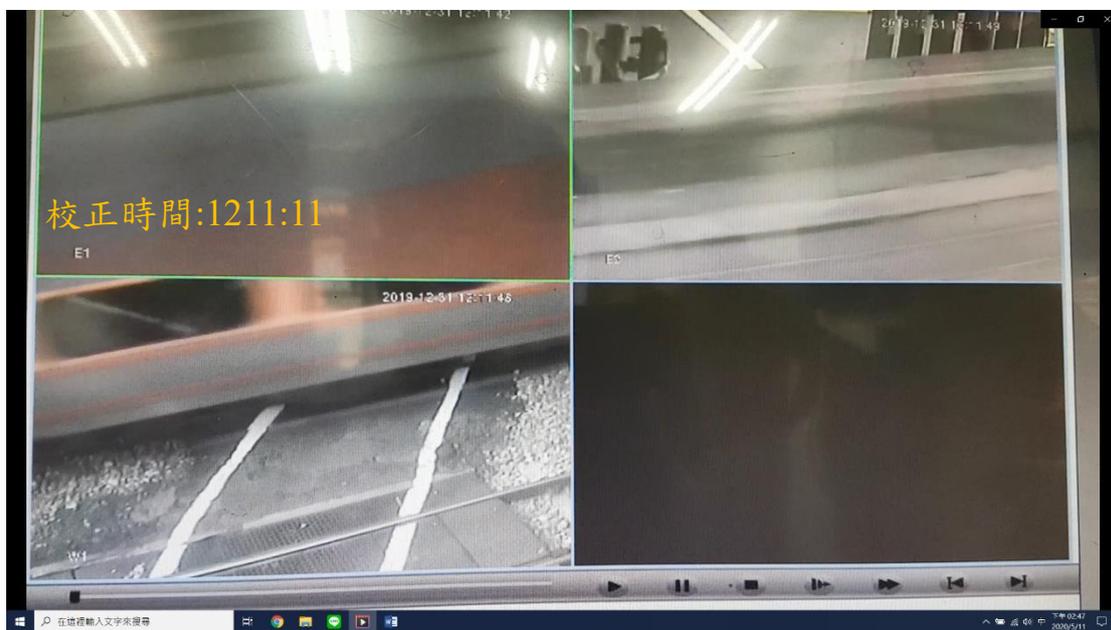
圖 1.11-14 事故列車撞及堆高機

1211：42 時事故列車撞及堆高機，如圖 1.11-14。

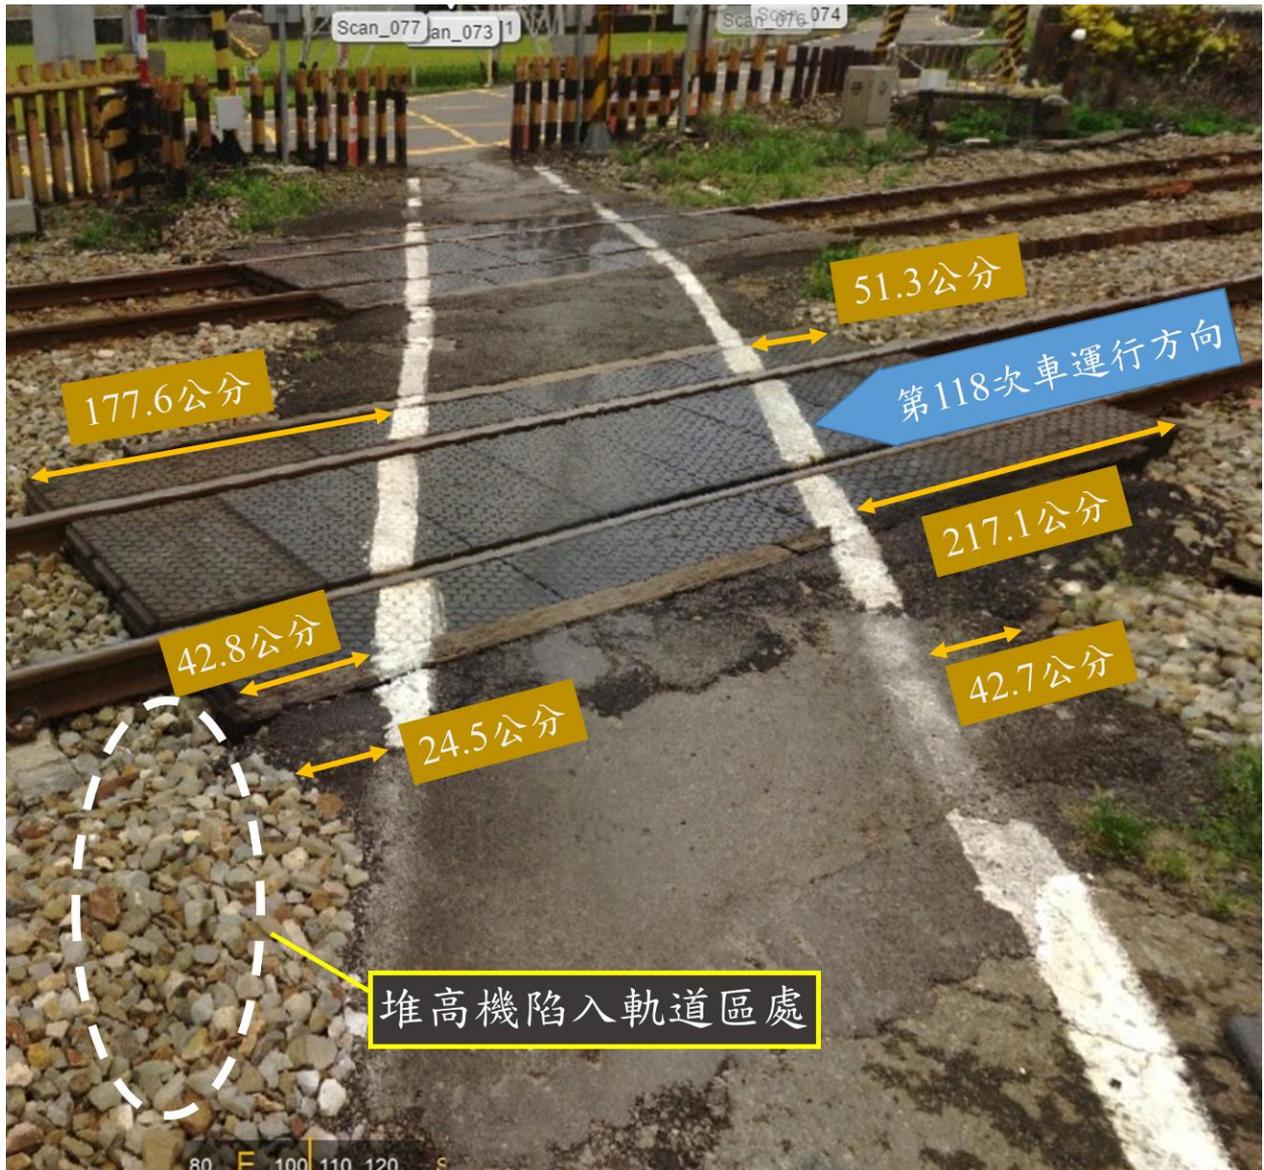
圖 1.12-2 新興巷平交道西正線量測數據（民國 109 年 5 月 28 日拍攝）

新興巷平交道西正線道版邊緣至道路邊緣及 AC 路面邊緣至道路邊緣的量測數據如圖 1.12-2 所示。
