國家運輸安全調查委員會

第 7101 次車

於通霄站冒進號誌有衝撞之虞

報告編號：TTSB-ROR-21-06-001

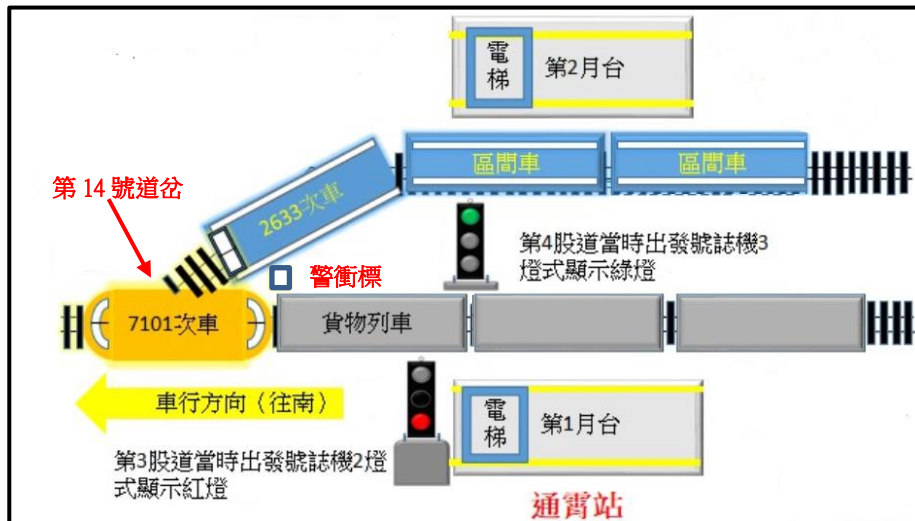
圖 1.1-2 事故列車於通霄站事故發生後停車位置示意圖

第 7101 次車約於 2049 時進入苗栗通霄站第 3 股道，同時間第 2633 次南下區間車於第 4 股道依表訂時間¹開車。第 7101 次車進入月台後，司機員 B 發現第 4 股道有列車移動而緊急停車；第 2633 次車司機員（以下簡稱司機員 C）見鄰軌有列車通過亦緊急停車，兩車停於月台南端兩股道交會處之第 14 號道岔前，相距極近，有衝撞之虞，無人員傷亡，如圖 1.1-1 及圖 1.1-2 所示。

約 2049 時，通霄站第 4 股道有第 2633 次區間車⁹依表訂時間 2049 時發車；第 7101 次車進入通霄站第 3 股道後，司機員 B 發現鄰軌第 4 股道列車正在移動，如圖 1.1-5，立即操作緊急緊軔，列車越過出發號誌機。第 2633 次車司機員見鄰軌第 3 股道有列車通過亦操作緊急緊軔，兩列車停於月台南端第 3 及第 4 股道交會處之第 14 號道岔前，列車前端最近距離約 5 公分。

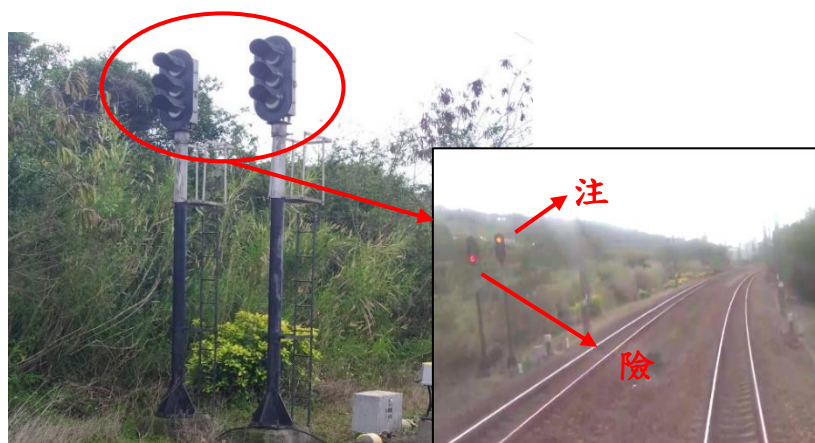
圖 1.1-3 通霄站北端進站號誌機（非事故當時拍攝）

第 7101 次車抵達通霄站時已比表訂通過時間晚 11 分⁵，因此，調度員 B 設定將第 7101 次車更改為停靠通霄站⁶，由已停靠站內之第 2633 次車先離站。約 2048 時第 7101 次車由西線進入通霄站前之進站號誌機，依號誌紀錄，該號誌機當時顯示注意⁷，如圖 1.1-3，列車續行至通霄站月台北端出發號誌預告機，該號誌機當時顯示險阻⁸，表示該次車必須停靠通霄站，如圖 1.1-4。

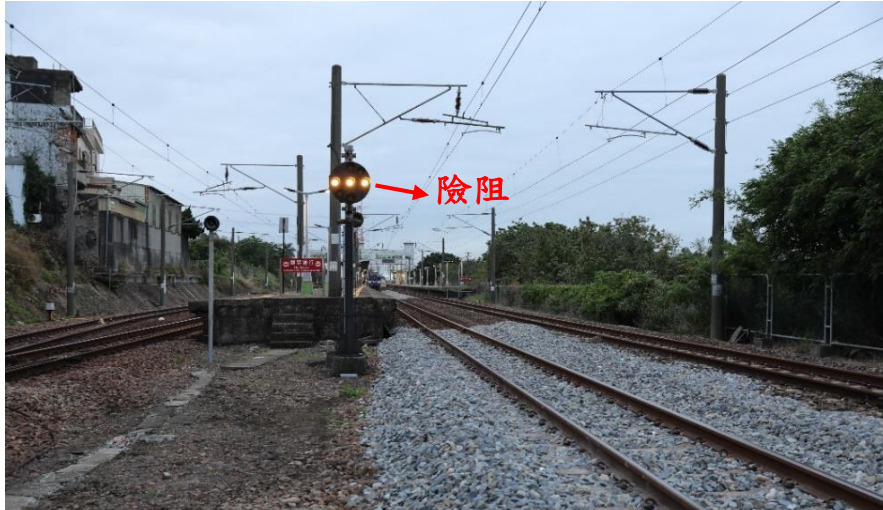
圖 1.1-4 通霄站第三股道北端出發號誌預告機（非事故當時拍攝）

現右側（西側）窗戶外疑似有黑影喊了一聲並轉頭確認，坐於司機員 B 右側之司機員 A 聽到司機員 B 的聲音亦隨其目視之方向轉頭確認，二位司機員皆表示未看到出發號誌預告機（位於東側）顯示險阻。E300 型電力機車駕駛室如圖 1.1-6。

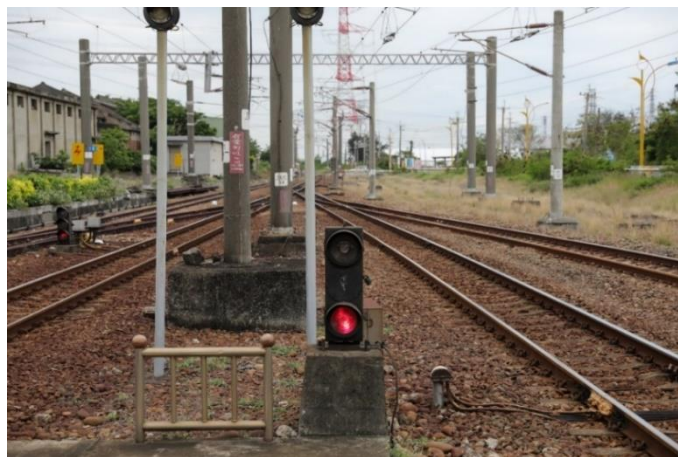
圖 1.9-6 通霄站第三股道出發號誌機（非事故當時拍攝）

出發號誌機係對將出站之列車顯示號誌，指示列車准否進入該號誌機之內方，出發號誌機設置位置須符合司機員在目視情形下，能於400公尺距離前確認其顯示之條件。通霄站第三股道出發號誌機因未能符合上述規範，故於月台北端設置有出發號誌預告機。通霄站第三股道南端出發號誌機為傳統鎢絲燈如圖 1.9-6，另依號誌紀錄，通霄站事故前出發號誌機顯示為紅燈。

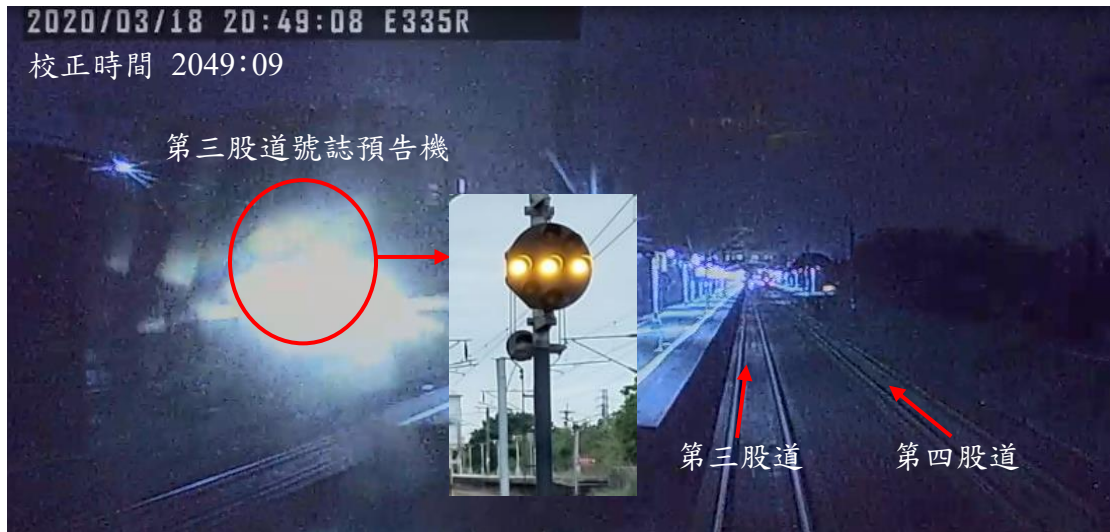
圖 1.12-1 通霄站第三股道出發號誌預告機

第 7101 次車進入通霄站第三股道前，月台北端設有一出發號誌預告機如圖 1.12-1（取自第 7101 次車行車影像紀錄器）。

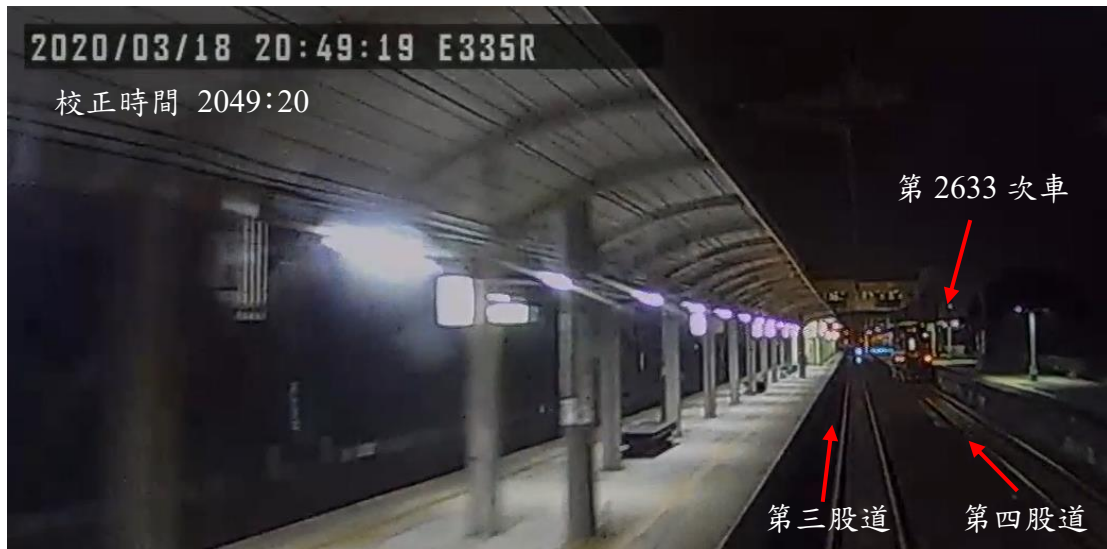
圖 1.12-2 通霄站第四股道有第 2633 次車

第 7101 次車進入通霄站第三股道後，第四股道有第 2633 次車如圖 1.12-2（取自第 7101 次車行車影像紀錄器）。

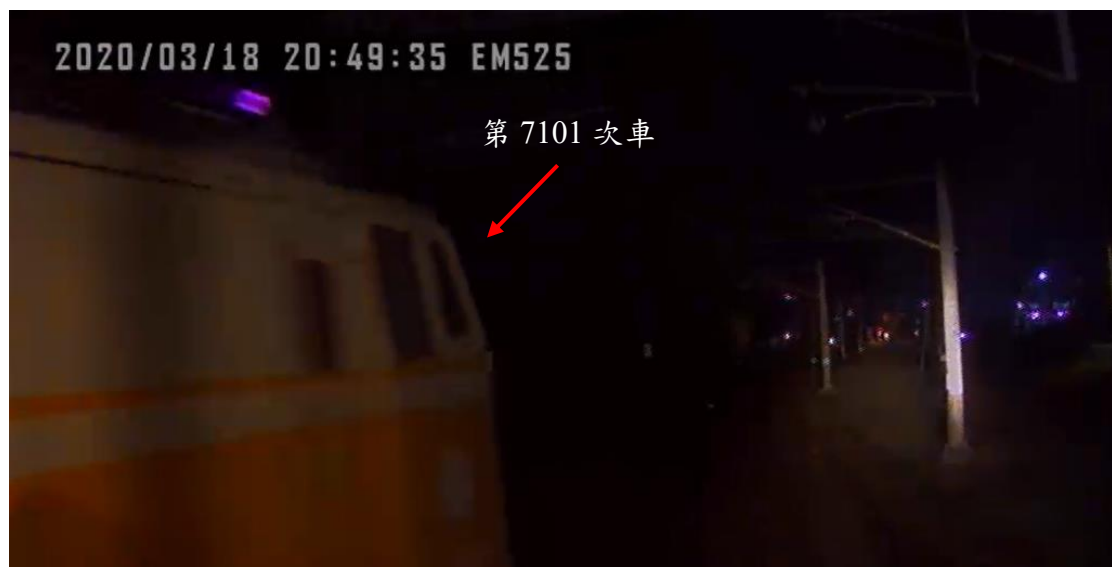
圖 1.12-4 第 7101 次車由鄰軌超越第 2633 次車

第 7101 次車由鄰軌超越第 2633 次車如圖 1.12-4 (取自第 2633 次車行車影像紀錄器)。

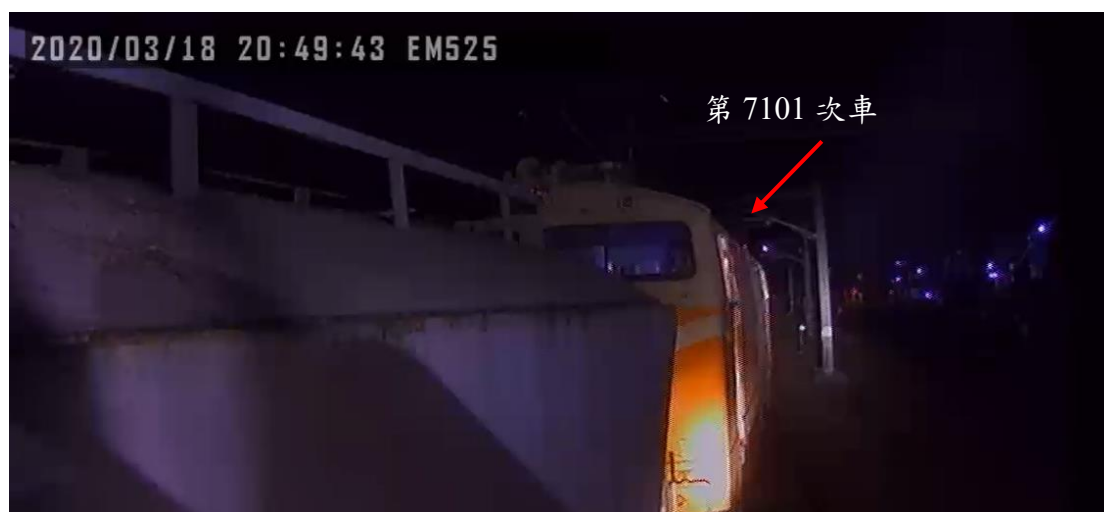
圖 1.12-5 第 7101 次車停止於第 2633 次車之前

第 7101 次車於 2049：43 時，停止於第 2633 次車之前如圖 1.12-5（取自第 2633 次車行車影像紀錄器）。

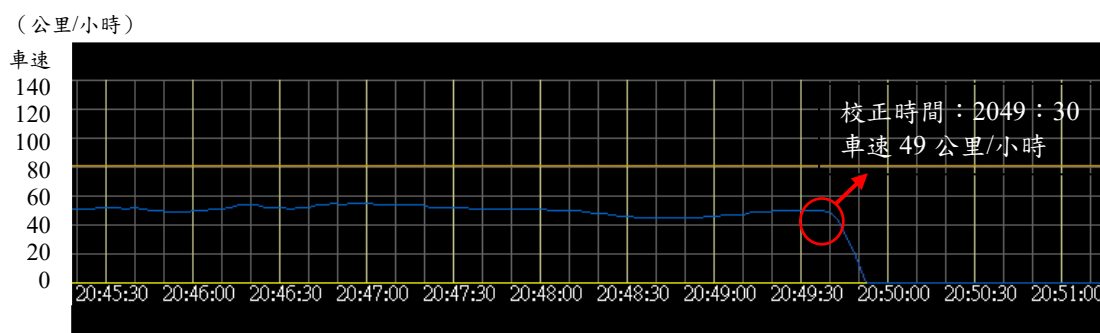
圖 1.12-6 第 7101 次車實際運轉速度曲線（節錄）

第 7101 次車因 ATP 已關閉，故僅記錄實際運轉速度如圖 1.12-6，藍色線代表實際運轉速度。貨物列車速限為 60 公里/小時，第 7101 次車 ATP 曲線顯示時間 2049：30³⁴時，運轉速度為 49 公里/時，列車開始減速。另相關運轉紀錄如表 1.12-1 所示。
