國家運輸安全調查委員會

重大運輸事故 調查報告

成功站斷軌重大鐵道事故

報告編號：TTSB-ROR-21-12-001

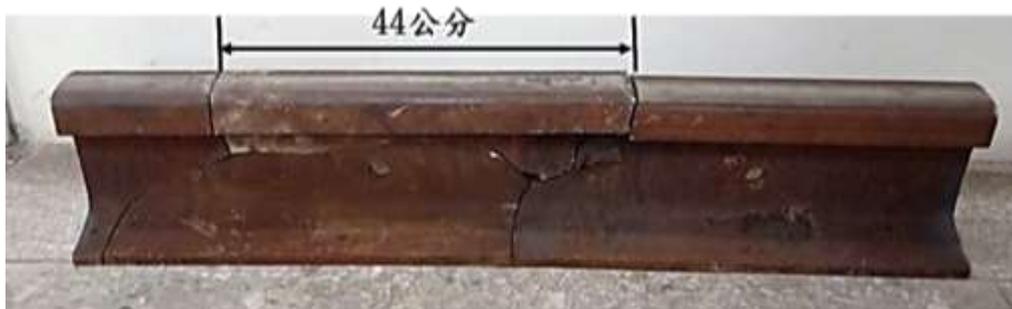
第 3218 次司機員 1900 時通報重大異音後，約 1921：21 時成功站派員抵達事故地點確認鋼軌斷裂。如圖 1.1-1、圖 1.1-2 及圖 1.1-3。

圖 1.1-1 鋼軌斷裂（組合）

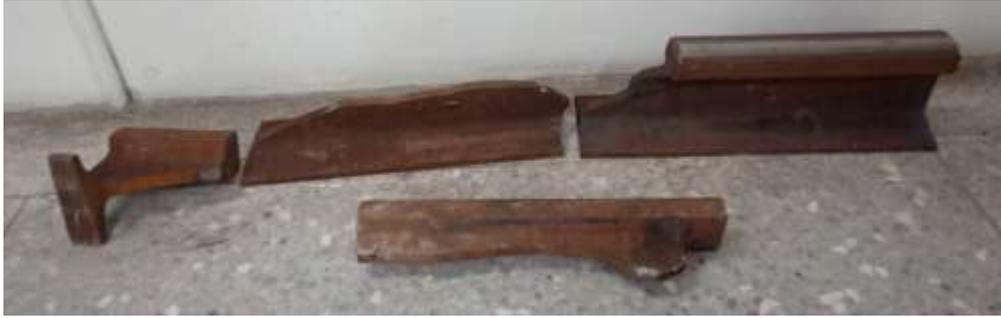
圖 1.1-2 鋼軌斷裂（分離）

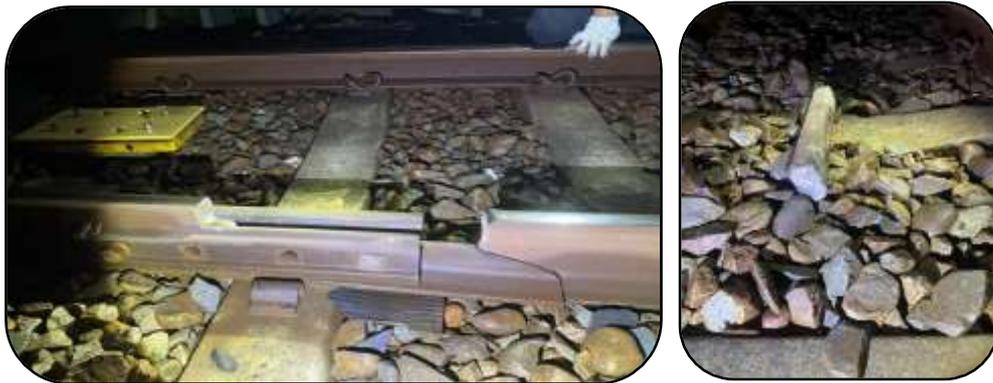
圖 1.1-3 鋼軌斷裂

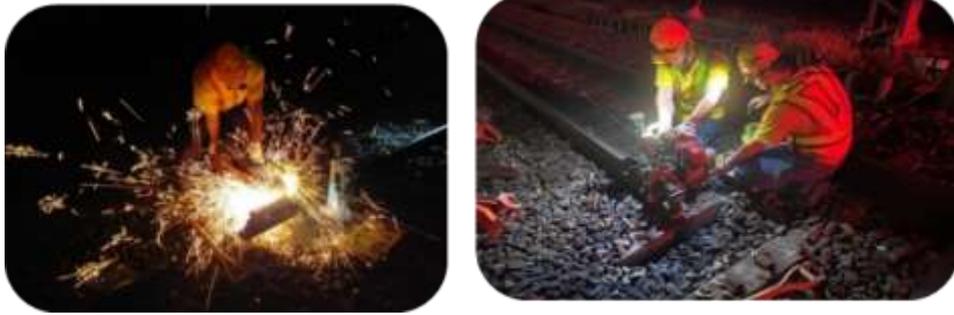
圖 1.1-4 本事故第一階段鋼軌斷裂搶修過程

約 1945 時，成功道班工務領班進場勘查，2010 時施作第一階段搶修作業，約 2126 時完成以 1 公尺短鋼軌替換斷裂處之搶修作業，如圖 1.1-3、圖 1.1-4、圖 1.1-5 及圖 1.1-6。

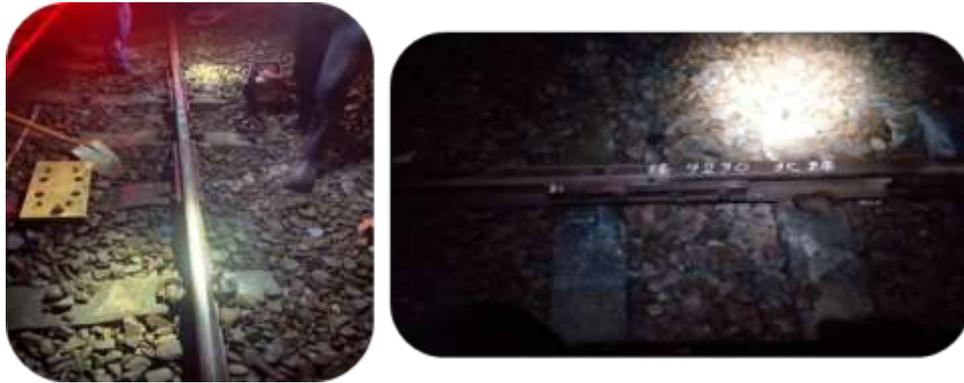
圖 1.1-5 第一階段鋼軌斷裂搶修完工

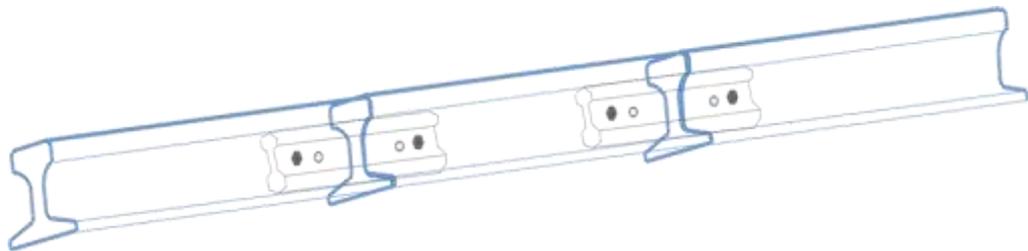
圖 1.1-6 鋼軌斷裂第一階段搶修示意圖

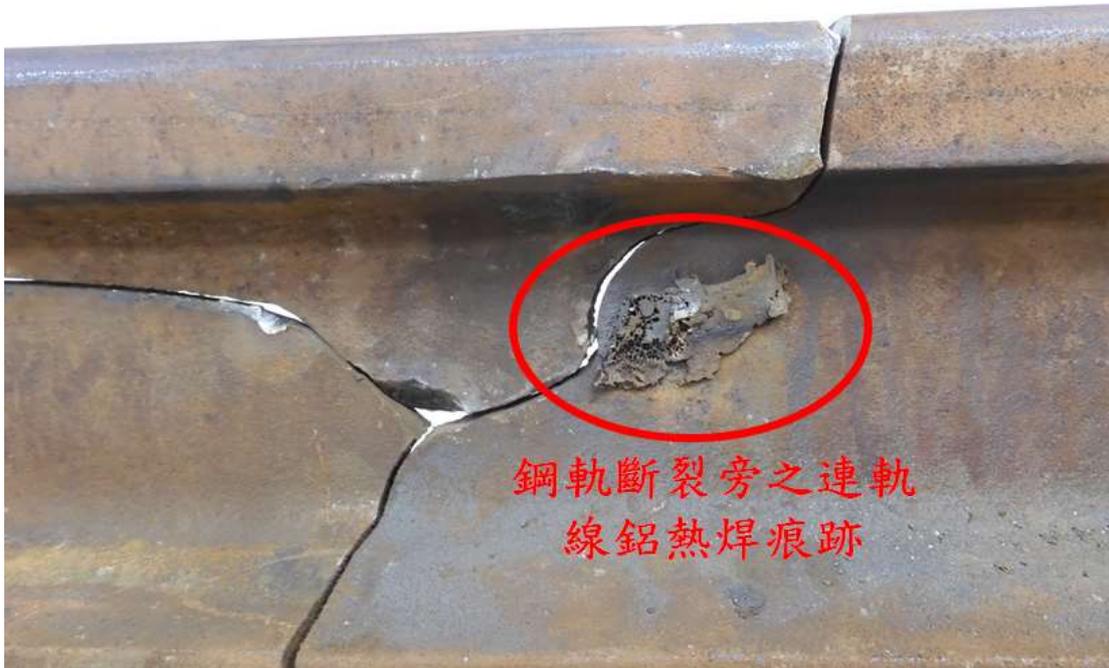
109 年 3 月 3 日 0330 時臺鐵局臺中工務段彰化工務分駐所成功道班之領班，於事故地點前後路段，完成東、西正線輸運回收鋼軌作業，為巡視路線以徒步方式返回成功站，於途中發現事故地點（如圖 1.5-1）鋼軌有明顯斷裂痕但未斷開，裂痕出現於鋼軌連軌線焊接點附近（如圖 1.5-2），屬垂直向斷裂痕，如圖 1.5-3。

圖 1.5.2 鋼軌斷裂旁之連軌線鋁熱焊痕跡

事故鋼軌即用 2 支 25 公尺 50kg-N 硬頭鋼軌焊接而成，焊接的方法為工廠施作電阻火花焊接；而事故斷裂鋼軌軌腹旁有廢棄連軌線焊接痕跡（如圖 1.5-2），其焊接方式為現場鋁熱劑焊接。

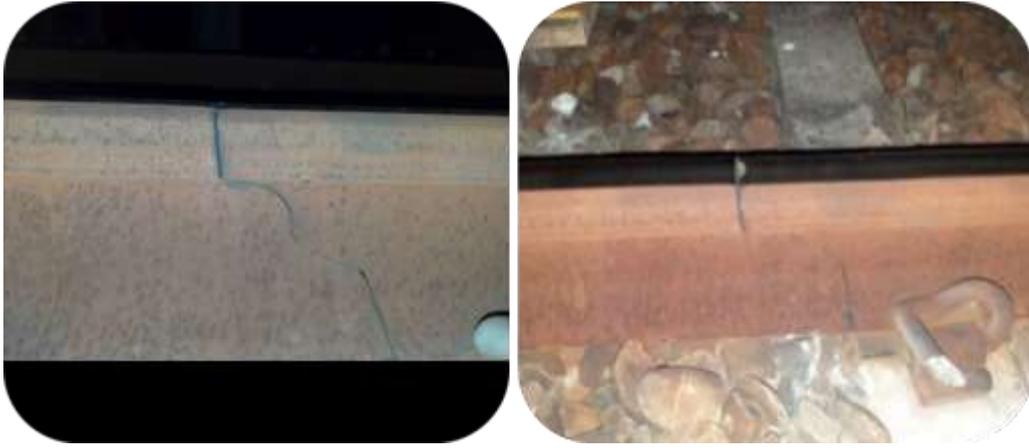
圖 1.5-3 109 年 3 月 3 日之鋼軌裂痕

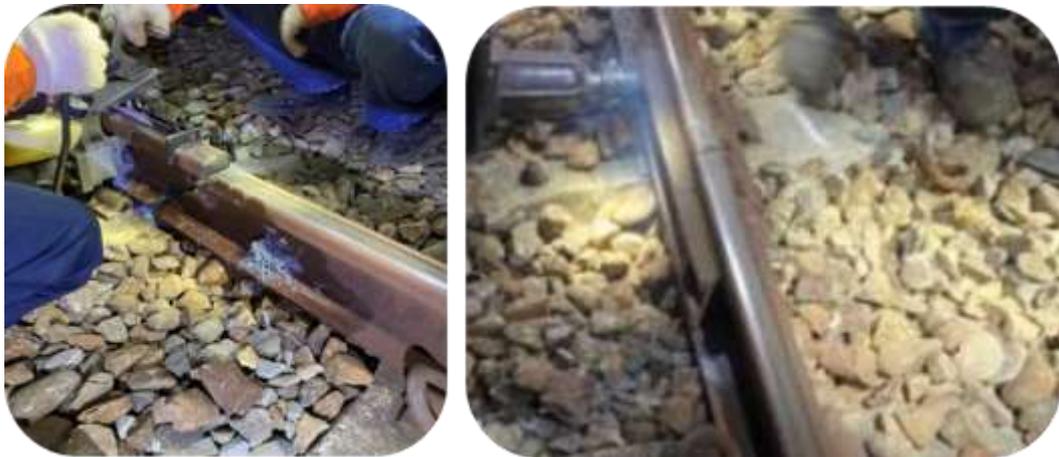
圖 1.5-4 鋼軌裂痕緊急搶修及魚尾板加固

該領班立即通報直屬上級監工員，並依監工員指示暫先用魚尾鉸夾具固定（如圖 1.5-4 及圖 1.5-5），隨後通知所屬班員立即進行搶修，成功道班人員即準備鑽孔機與魚尾鉸 1 組等材料機具，至現場鑽孔固定後，移動枕木並以人工砸道搗實枕木，於當日 0440 時處理完成，0450 時辦理封鎖解除。

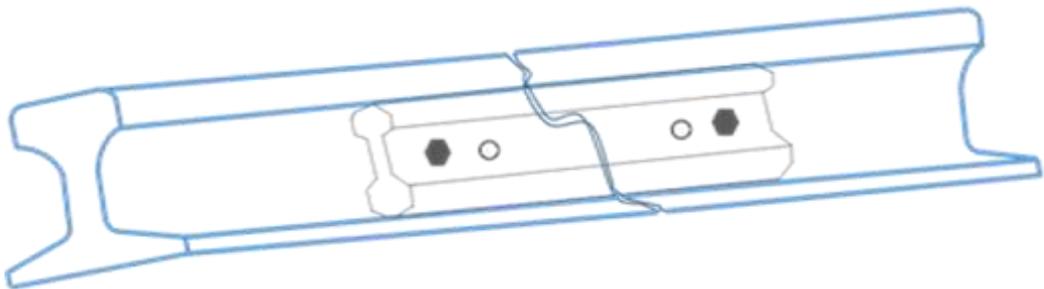
圖 1.5-5 鋼軌裂痕夾具固定示意圖

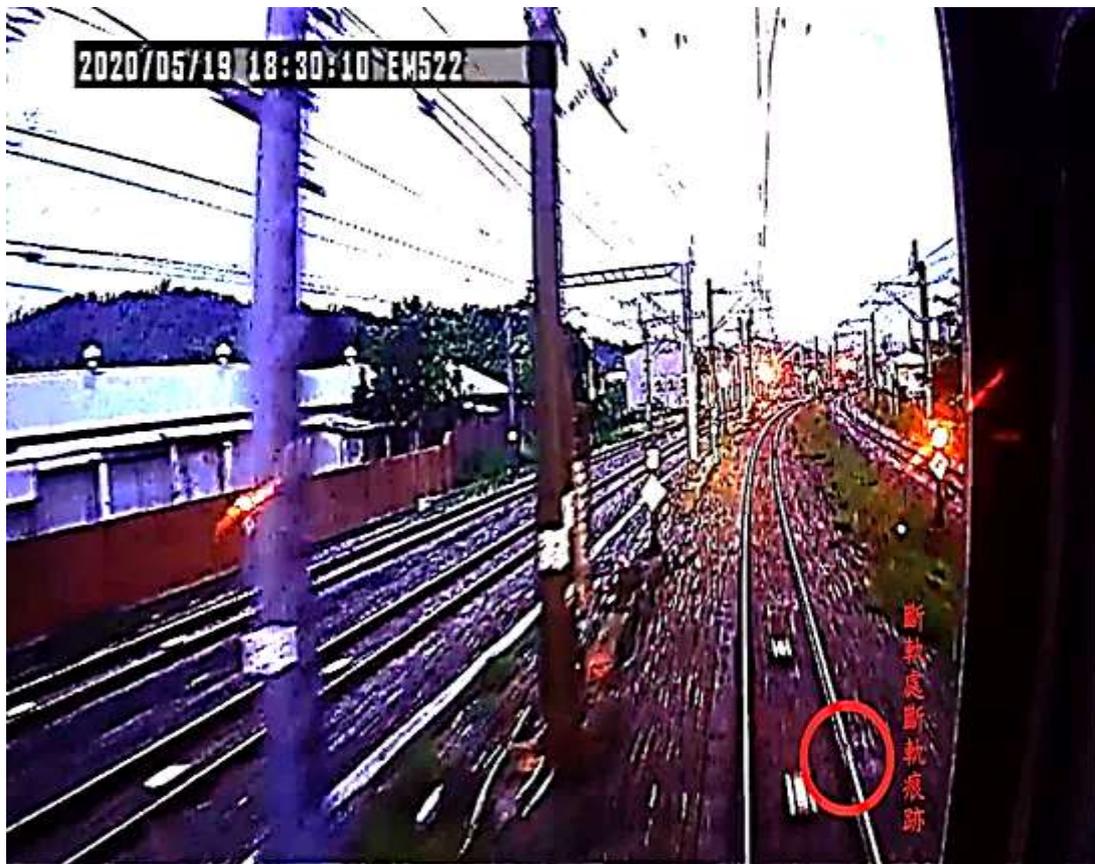
另檢視事故當日 5 列車通過事故路段時之行車紀錄器影像發現：1830：10 時，第 2246 次區間車（調查 5 列車中之第 1 列車）剛通過事故地點時，車前及車後行車紀錄器影像均顯示事故鋼軌斷裂踏面已脫離鋼軌痕跡，如圖 1.9-1 及圖 1.9-2。

圖 1.9-1 第 2246 次車車前影像顯示鋼軌踏面脫離

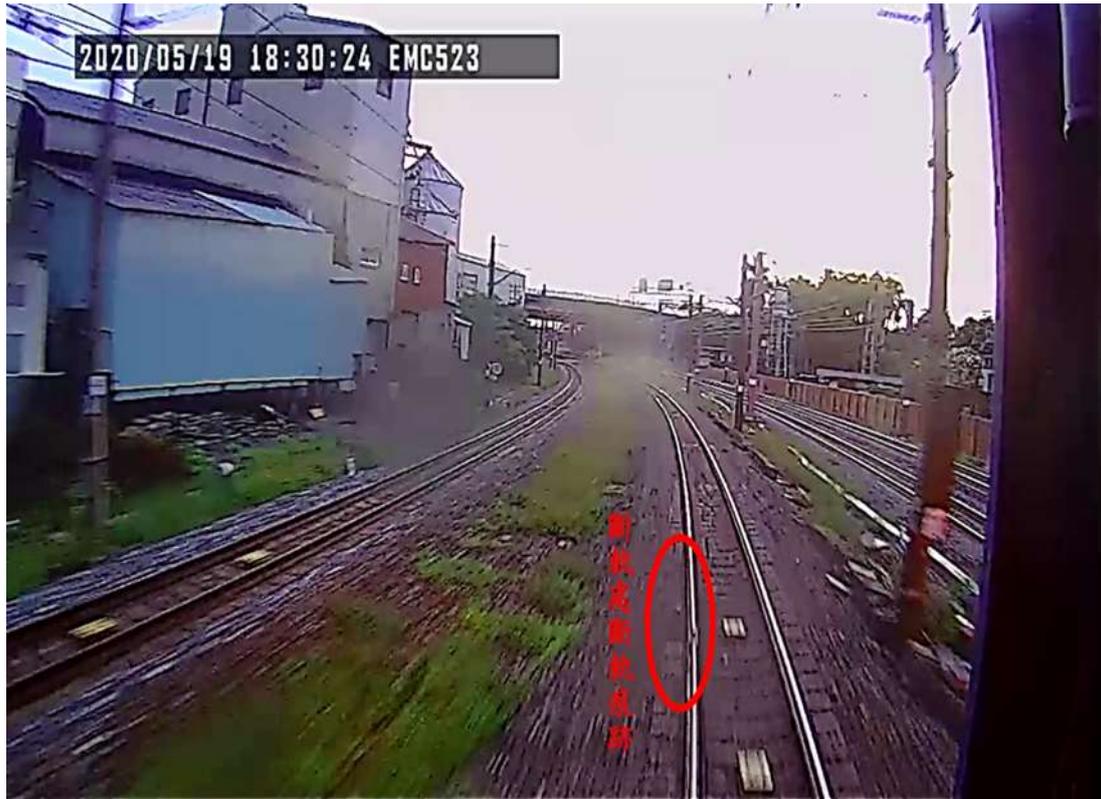
圖 1.9-2 第 2246 次車車後影像顯示鋼軌踏面脫離

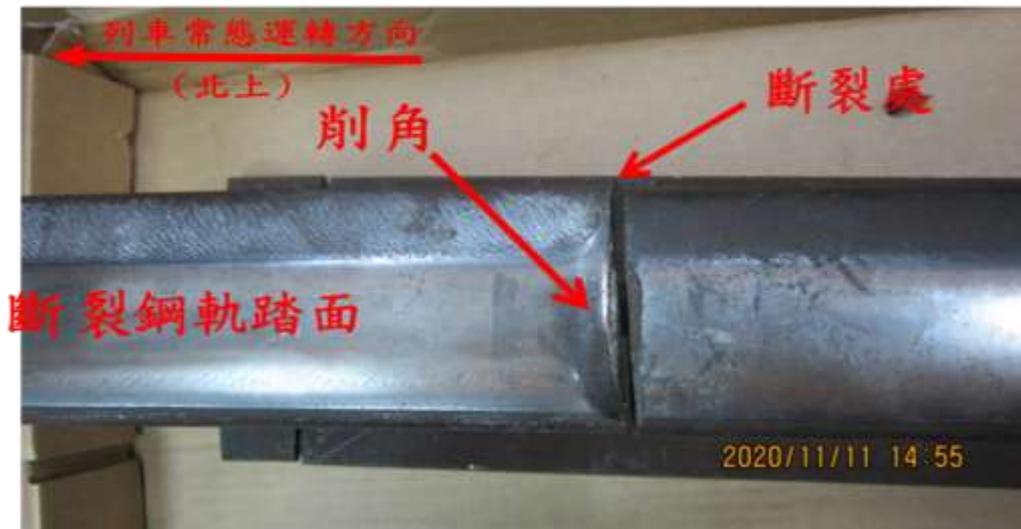
檢視斷裂鋼軌殘骸發現，鋼軌踏面斷裂處之左側有明顯削角情形，顯示通過列車車輪應有撞擊受損，惟臺鐵局未曾有車輛維修單位提出相關列車車輪損傷報告，如圖 1.11-1 及圖 1.11-2。

圖 1.11-1 斷裂鋼軌踏面削角情形

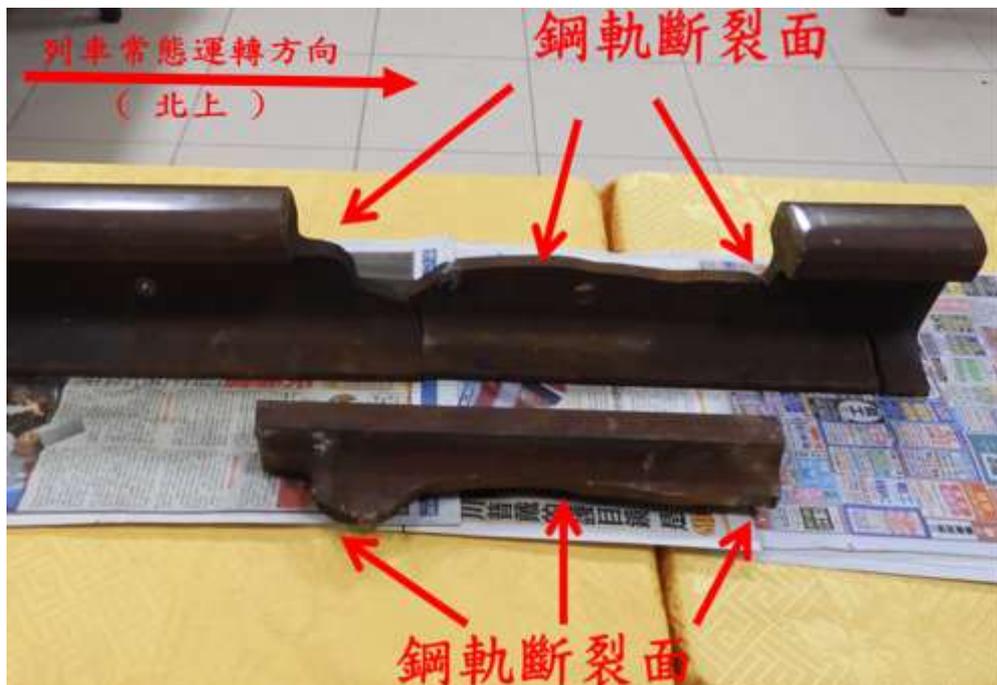
另鋼軌斷裂面呈現嚴重生鏽，如圖 1.11-2。

圖 1.11-2 鋼軌斷裂面生鏽

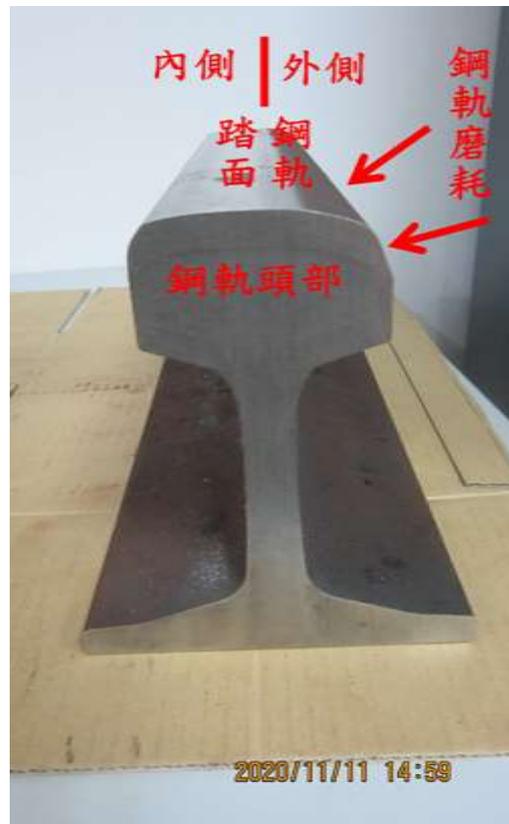
依鋼軌立剖面磨耗情形觀察：該斷裂鋼軌為再用鋼軌，且先前可能為半徑未滿 600 公尺之曲線段之外軌⁶，如圖 1.11-3。

圖 1.11-3 事故斷裂鋼軌立剖面及磨耗情形

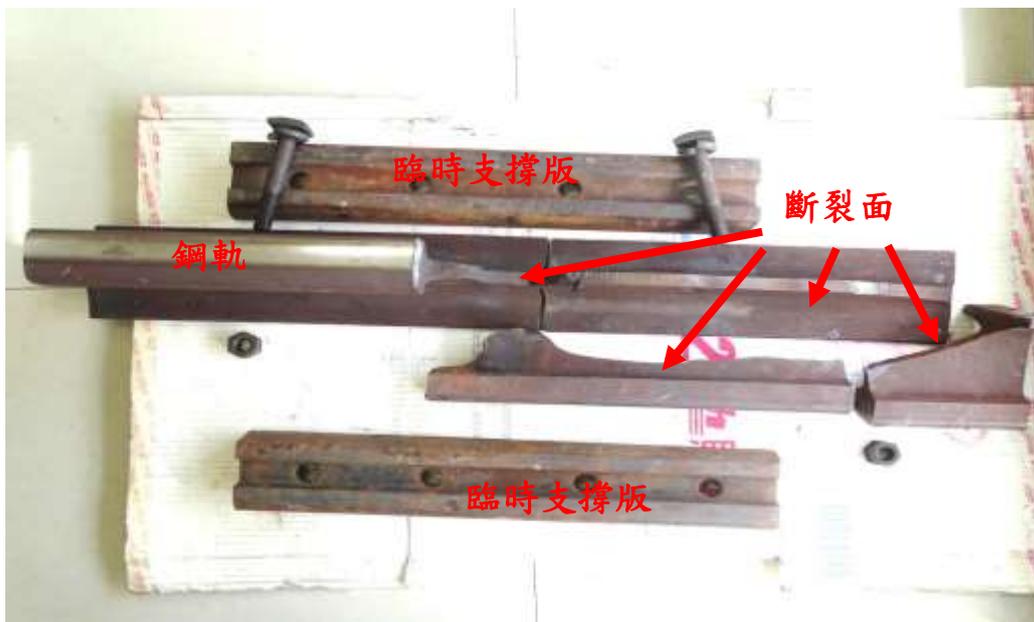
由鋼軌外觀 (照片三) 顯示，斷裂鋼軌斷面呈現快速破壞形貌 (照片四)，斷裂起始位置位於軌腹表面訊號線接點處，破裂成長由訊號線接點往鋼軌內部成長延伸 (照片五與照片六)，而鋼軌另有一訊號線接點 (照片七)；使用 MT 檢測訊號線接點處，MT 顯示訊號線接點處有裂痕生成與融化金屬滲入形貌 (照片八與照片九)。

照片三：斷裂鋼軌整體外貌

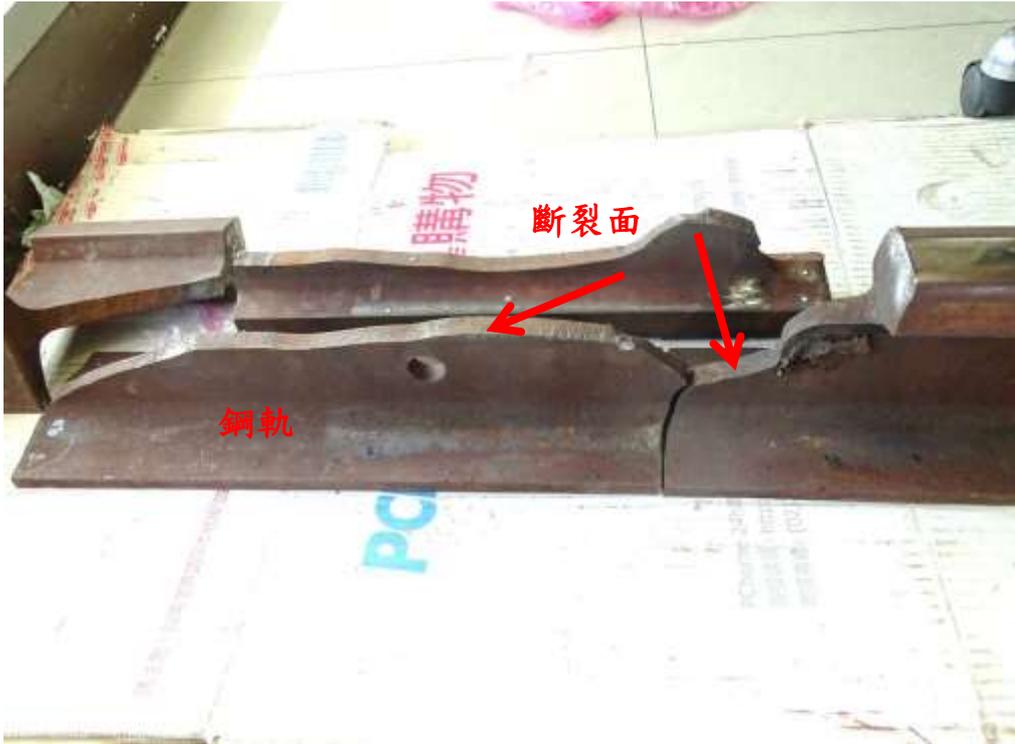
照片四：斷裂鋼軌斷面呈現快速破壞形貌

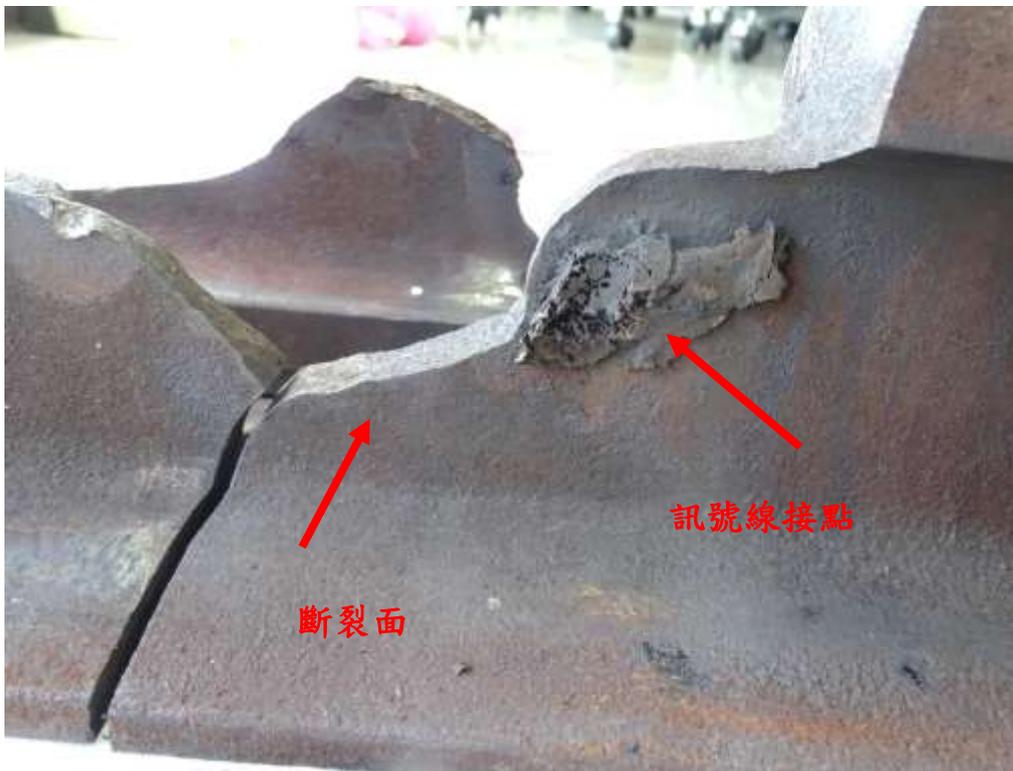
照片五：鋼軌斷裂起始位置位於訊號線接點處

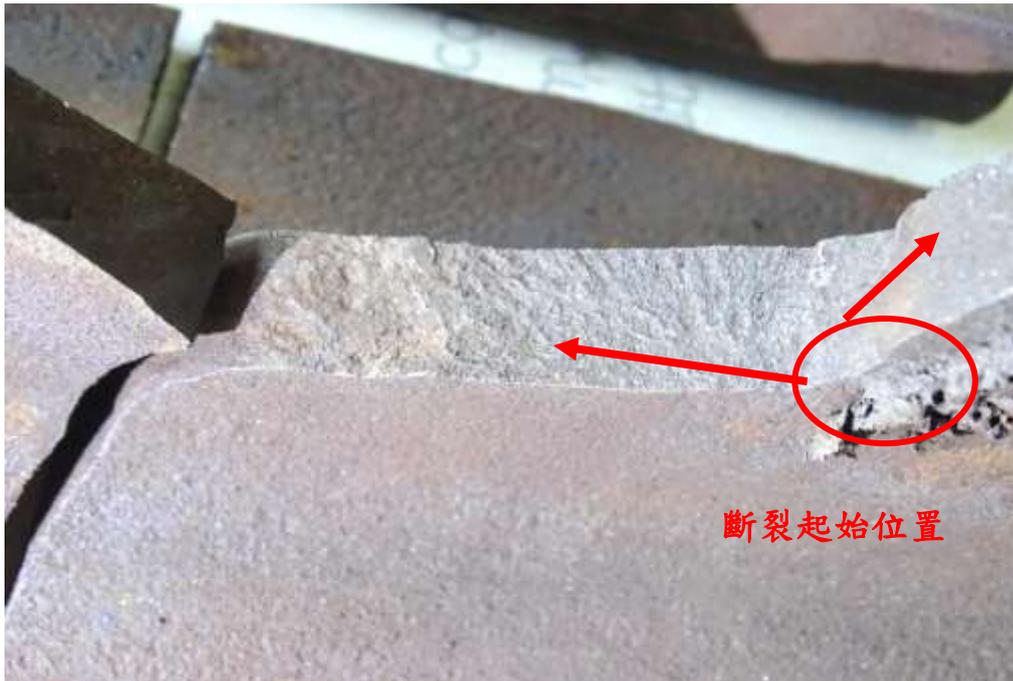
照片六：鋼軌斷裂起始位置位於軌腹表面訊號線接點處（圓圈處），破裂成長由訊號線接

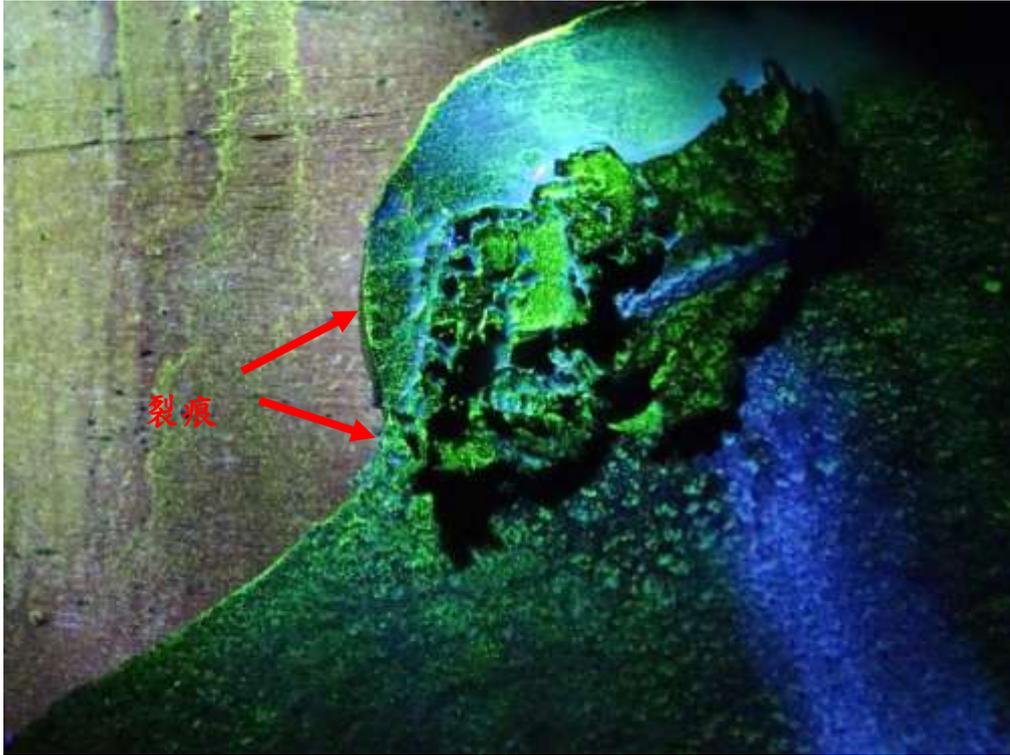
照片八：使用 MT 檢測，訊號線接點處有裂痕生成

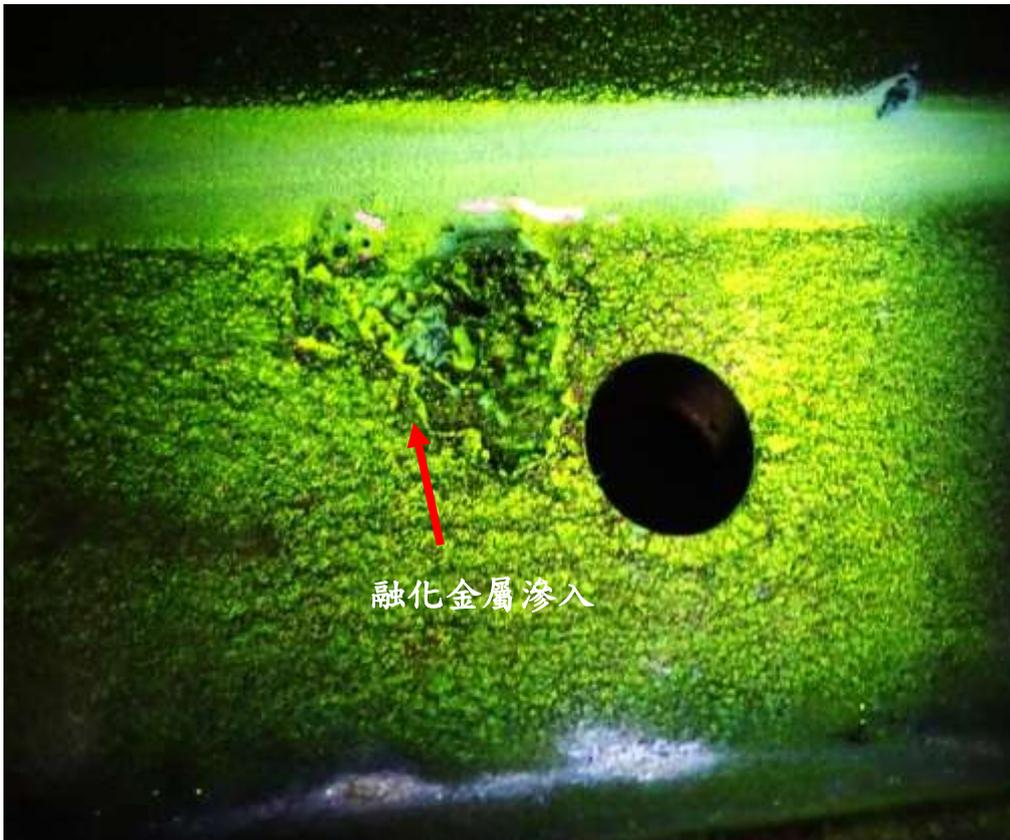
照片九：使用 MT 檢測，訊號線接點處有融化金屬滲入形貌

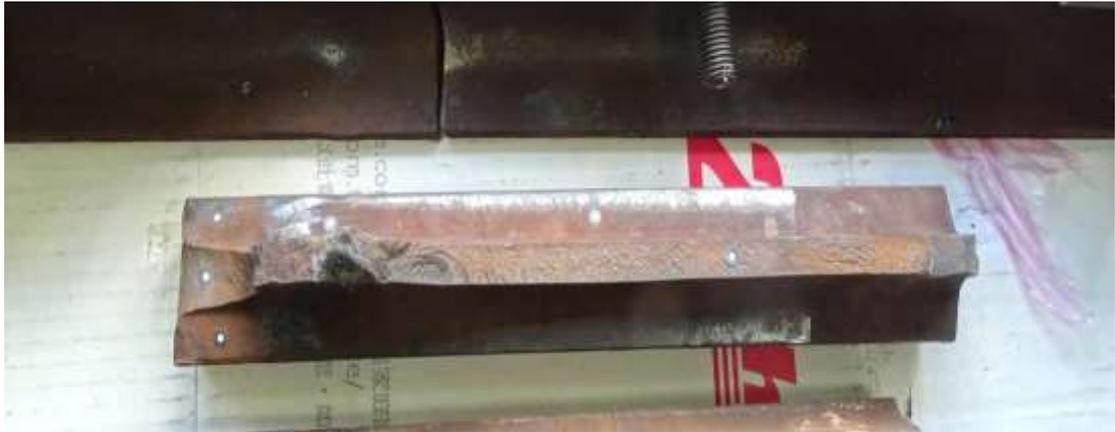
照片十：斷裂鋼軌之破裂面呈現快速破壞形貌

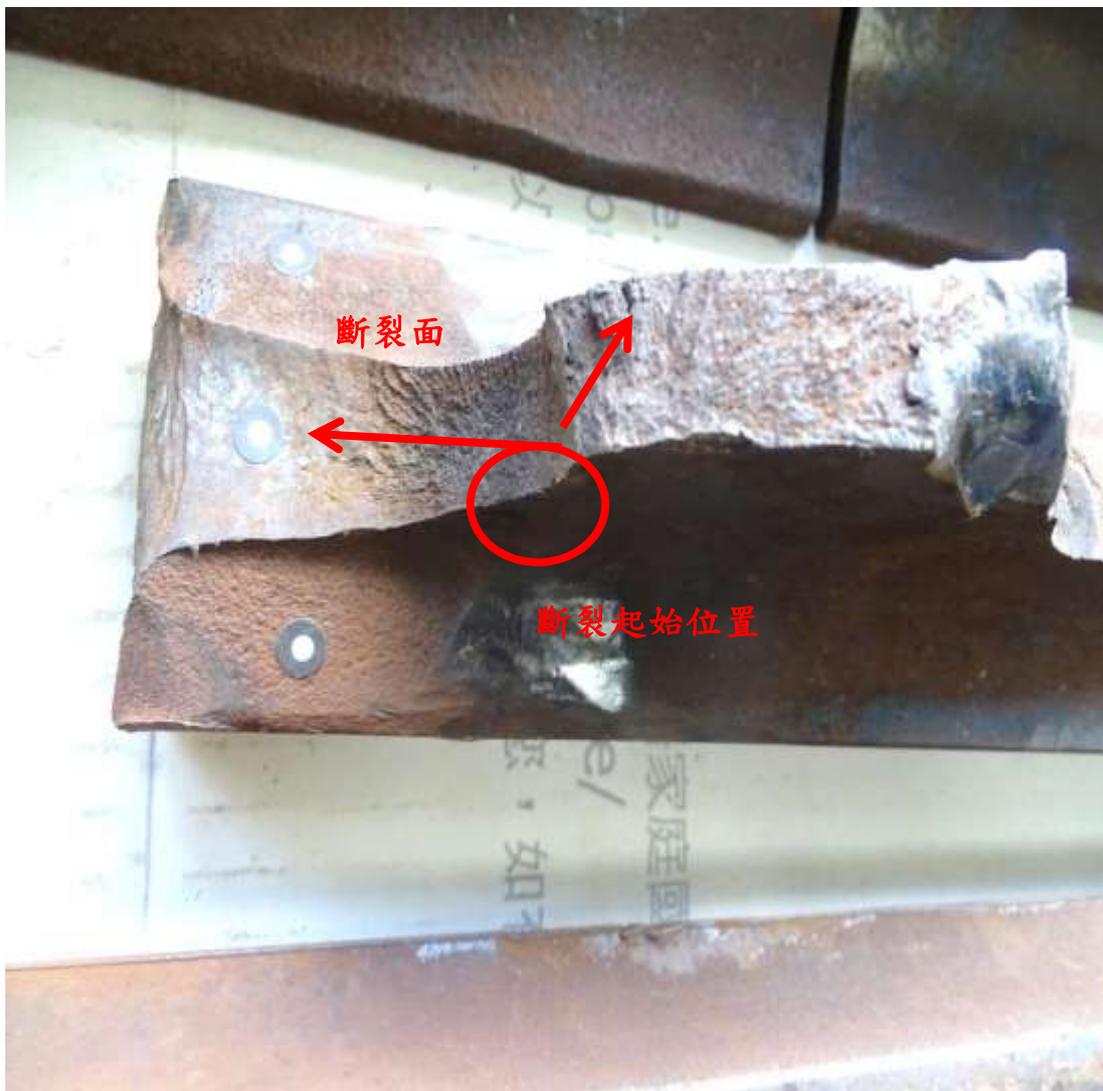
照片十一：斷裂鋼軌之斷裂起始位置位於軌腹表面訊號線接點處（圓圈處），破裂成長由訊號線接點往鋼軌內部成長延伸

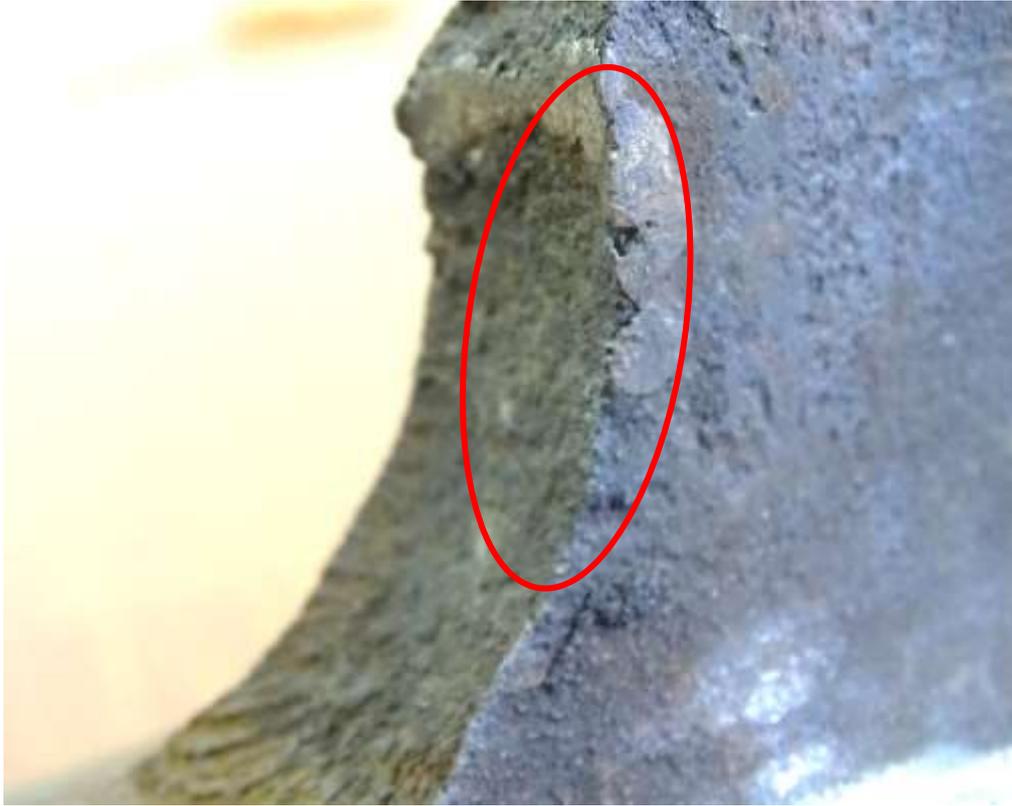
照片十二：斷裂鋼軌之斷裂起始位置位於軌腹表面訊號線接點處（圓圈處）

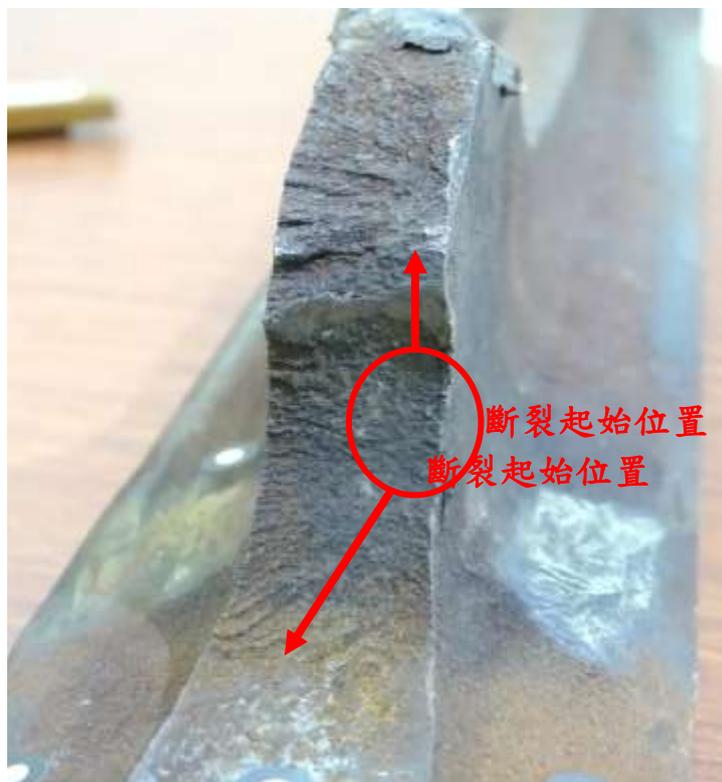
照片十三：斷裂脫軌之鋼軌斷裂起始位置位於表面訊號線接點處（圓圈處），破裂成長由訊號線接點往鋼軌內部成長延伸

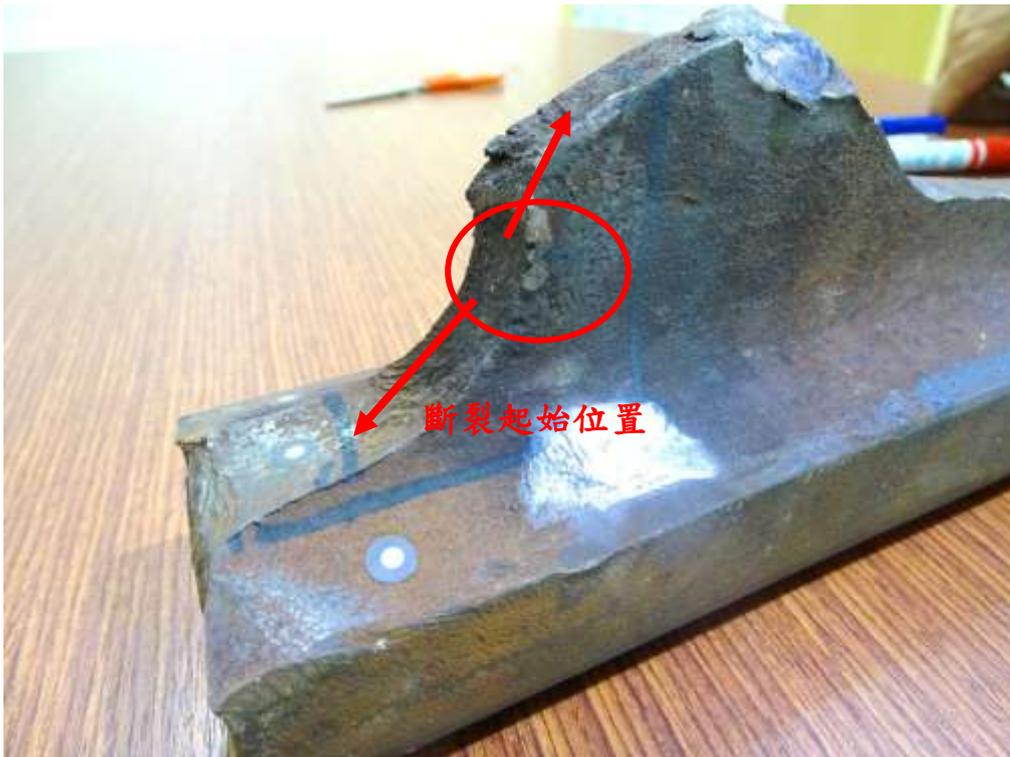
照片十四：斷裂鋼軌之破裂面呈現快速破壞型態

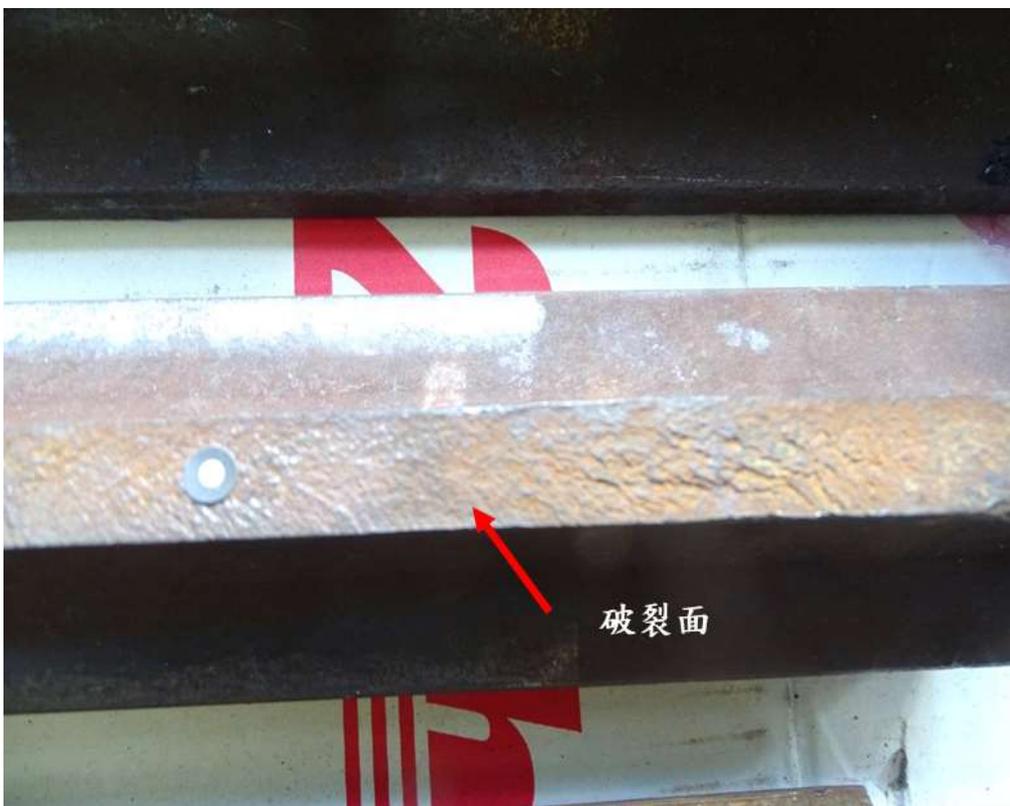
照片十五：斷裂鋼軌之破裂面呈現快速破壞型態

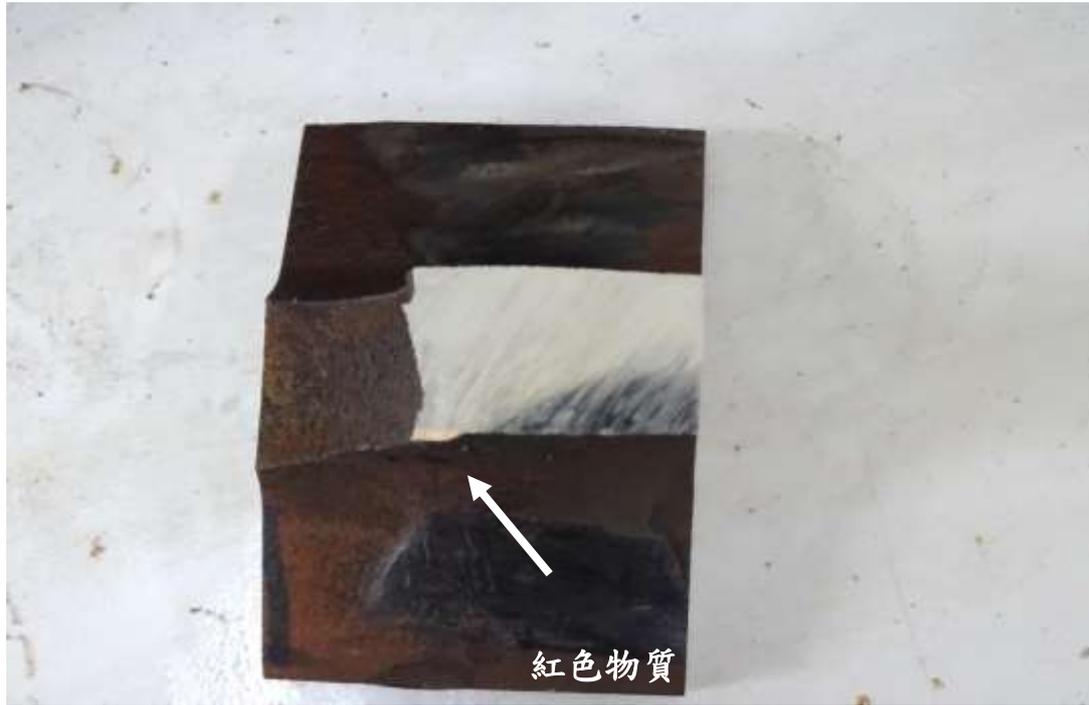
照片十八：斷裂脫落鋼軌取樣處，表面有紅色物質殘留於表面

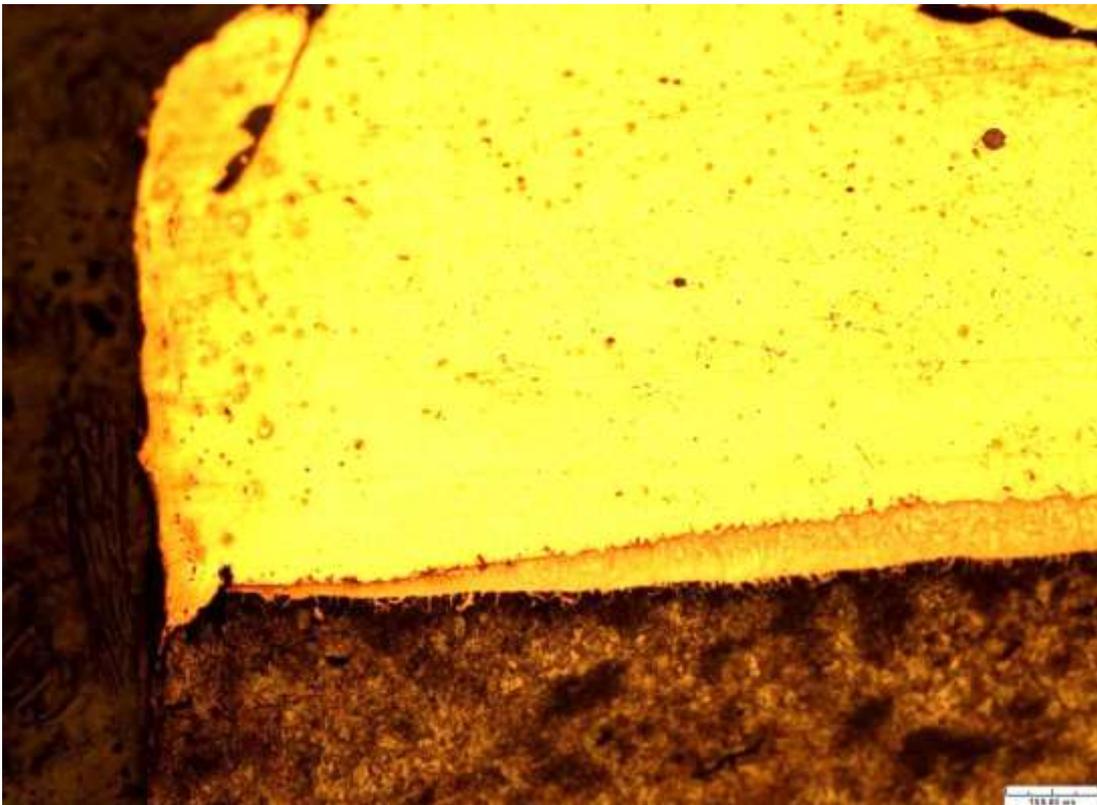
照片十九：鋼軌斷裂面表面有一層紅色物質（光譜一確認為銅金屬）附著，倍率 50X

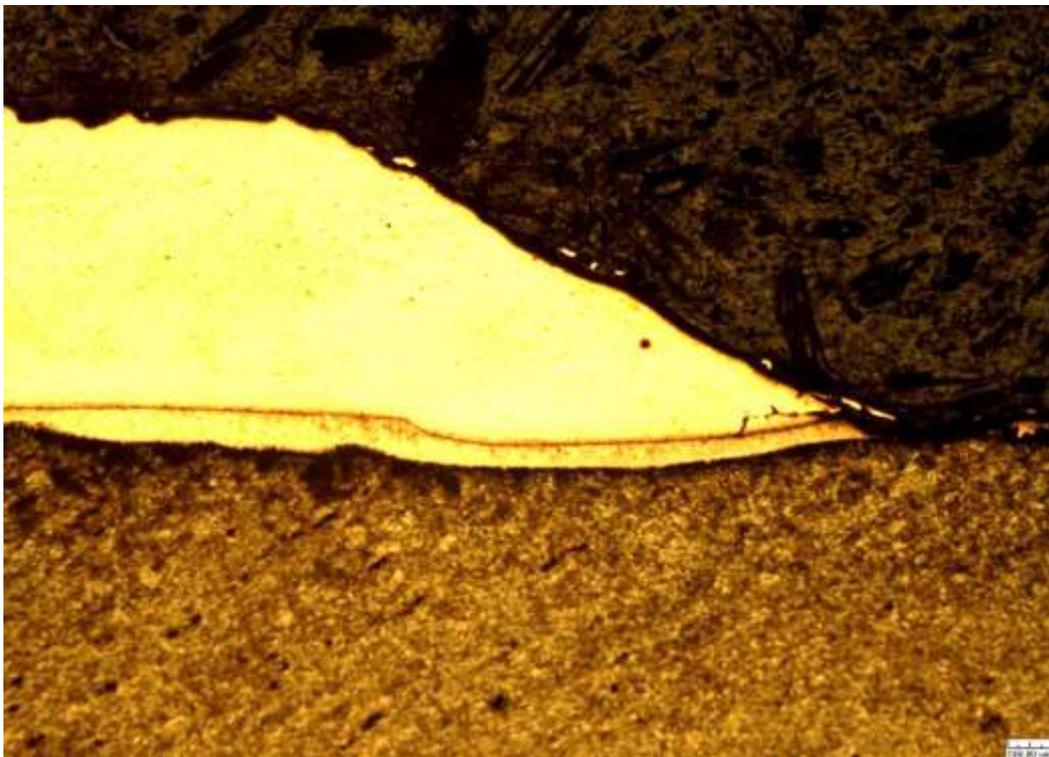
照片二十：鋼軌斷裂面表面有一層紅色物質附著，倍率 50X

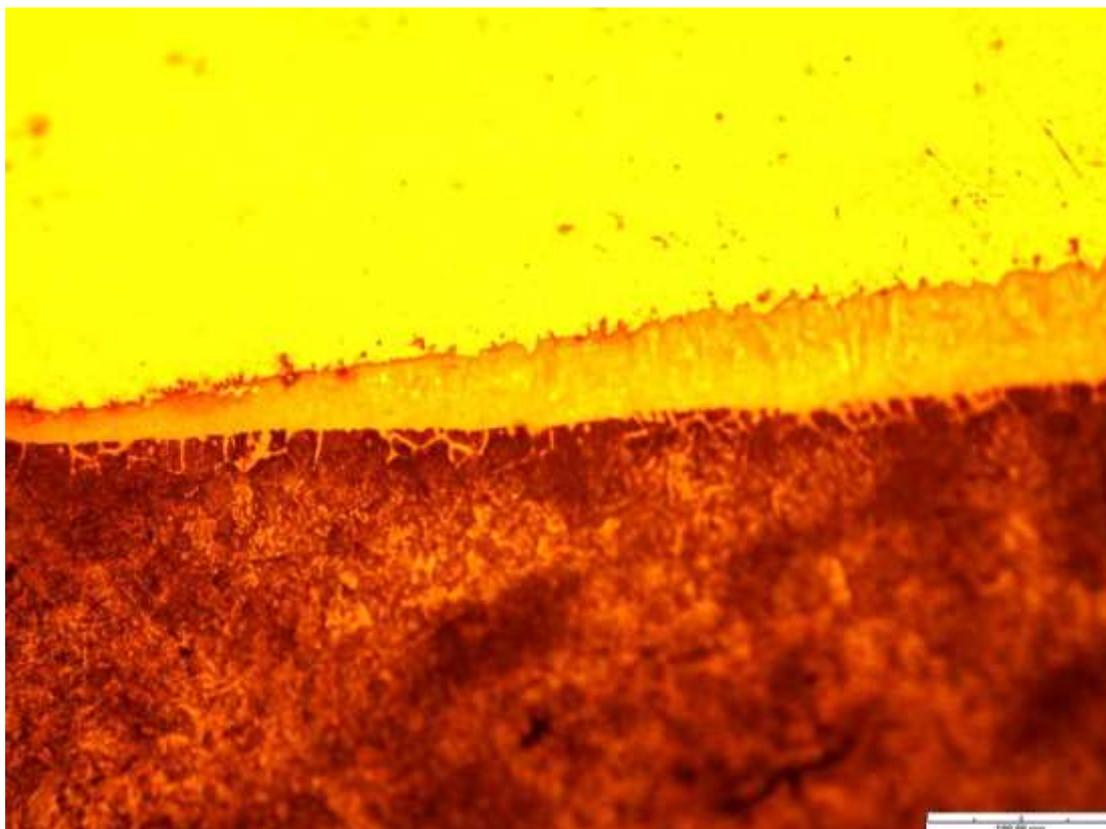
照片二十一：表面銅金屬與底材介面有金屬融溶滲入產生，倍率 100X

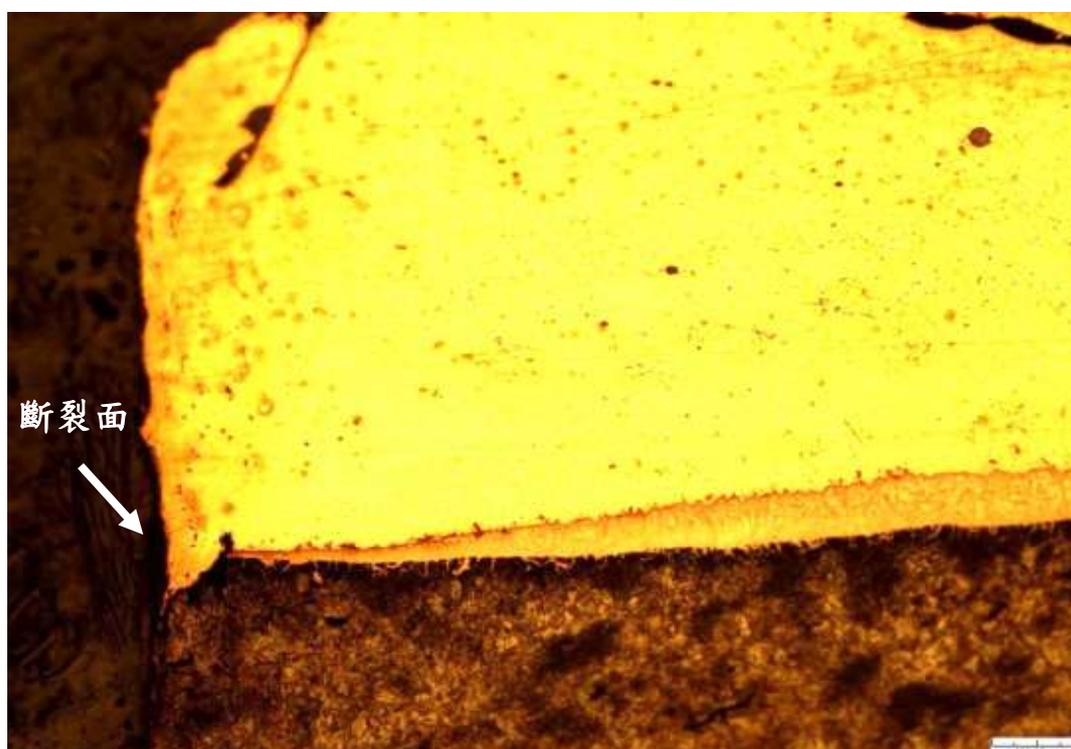
照片二十二：表面銅金屬與底材介面有金屬融溶滲入產生，倍率 200X

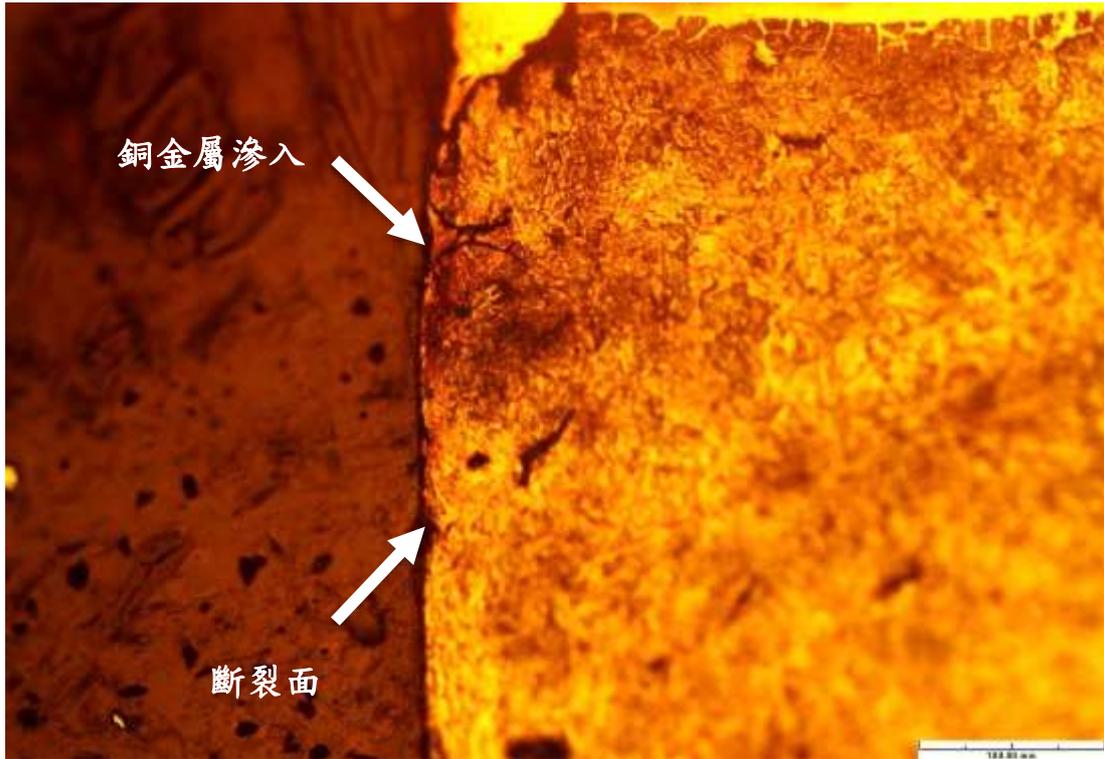
照片二十三：斷裂面有銅金屬融溶滲入產生，倍率 200X

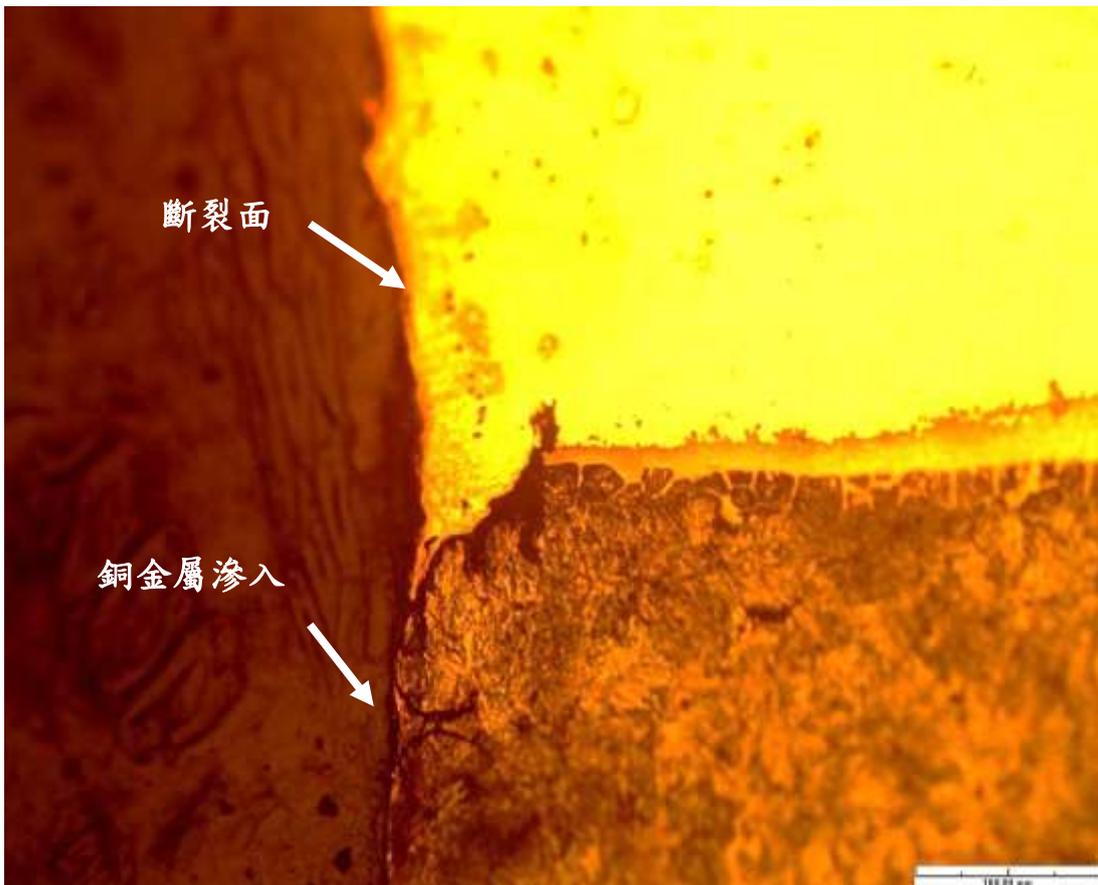
照片二十四：斷裂面有銅金屬融溶滲入產生，倍率 200X
