國家運輸安全調查委員會

重大運輸事故 調查報告

成功站斷軌重大鐵道事故

報告編號：TTSB-ROR-21-12-001

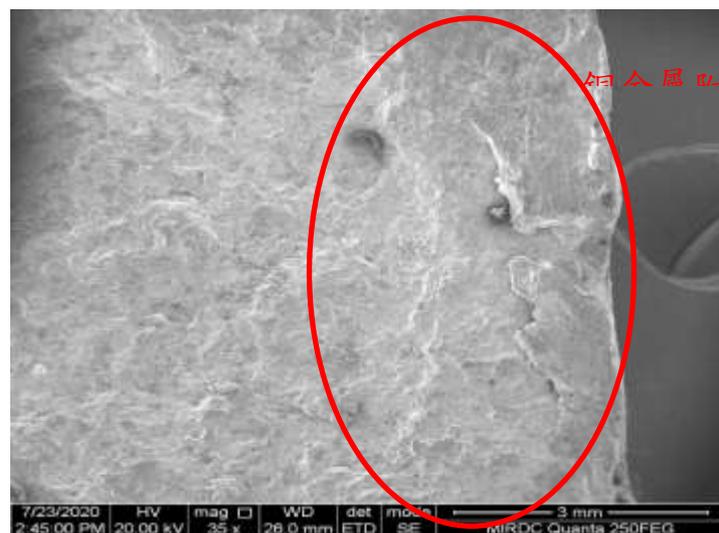
照片二十八：鋼軌破裂面呈現快速破壞形貌與銅金屬附著於表面

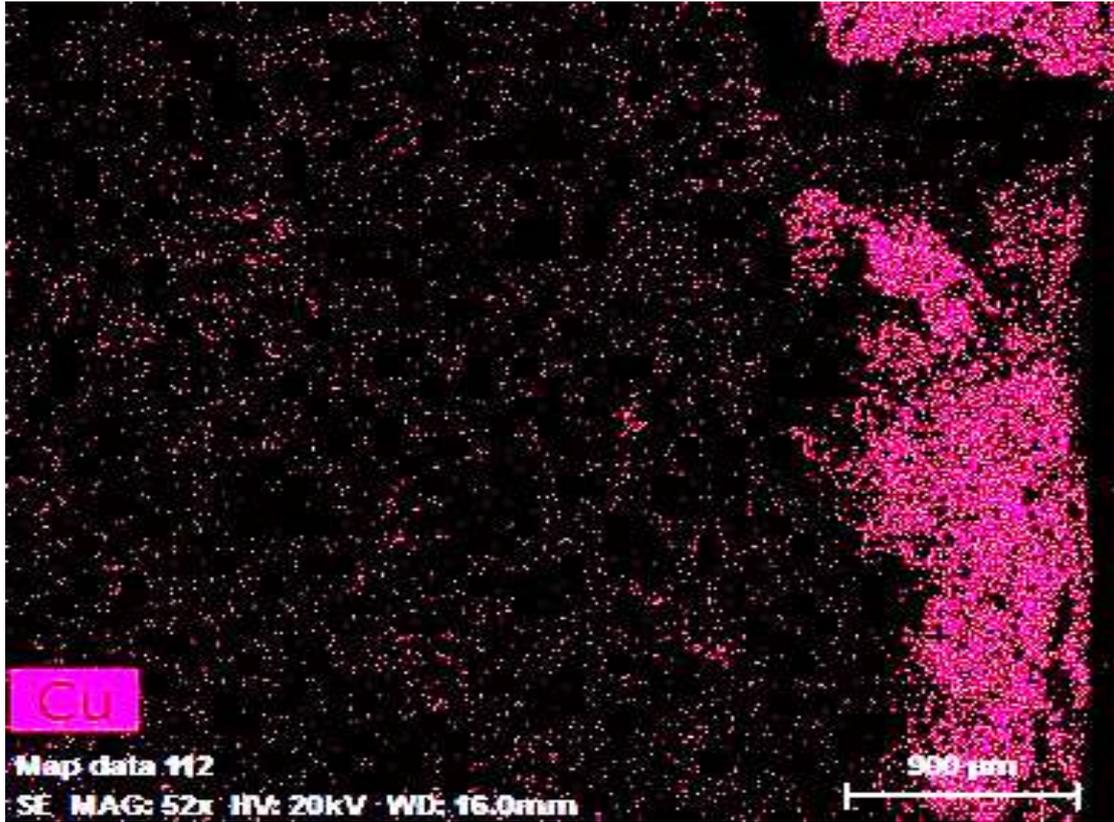
照片三十：破裂面有銅滲入於鋼軌破裂面

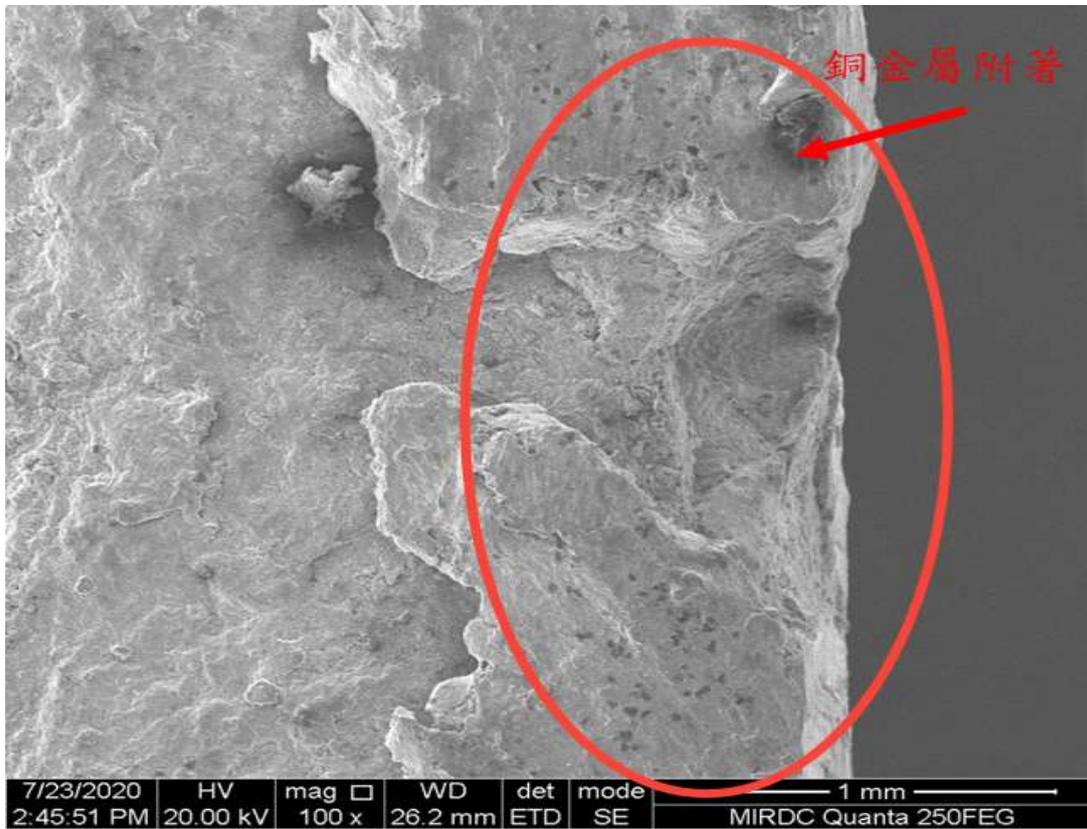
照片三十一：鋼軌破裂面呈現快速破壞形貌與銅金屬附著於表面
