# 國家運輸安全調查委員會

## 重大運輸事故 調查報告

屏山巷出軌事故（平交道）

報告編號：TTSB-ROR-21-10-001

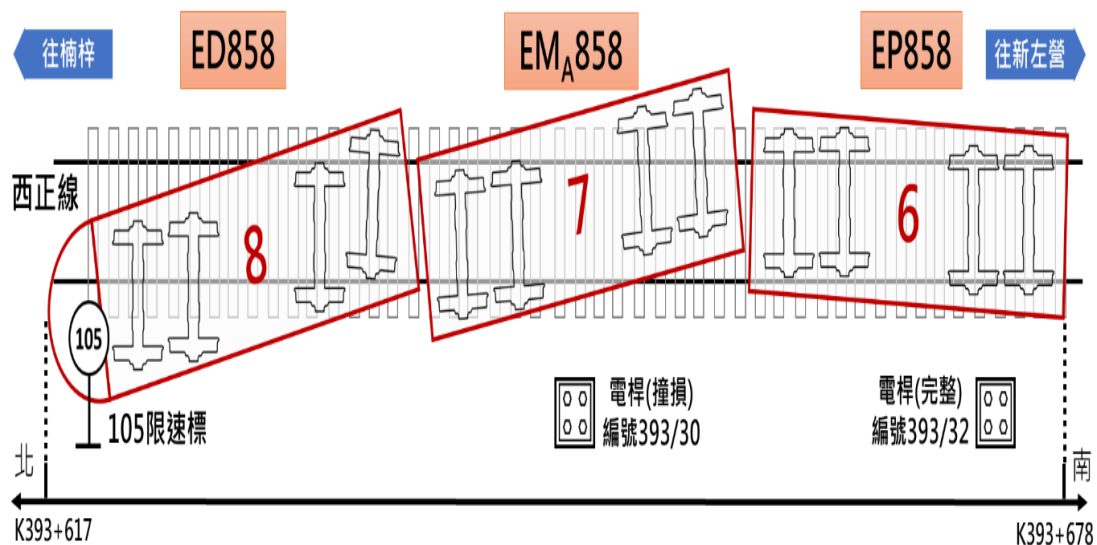
圖 1.1-1 列車出軌情形

1312:32 時，事故列車於西正線 K393+617 處停止。依事故現場調查，事故列車編組 ED858（編號 8 車）、EM<sub>A</sub>858（編號 7 車）及 EP858（編號 6 車）共計三節車廂發生出軌情形（如圖 1.1-1），列車內包括司機員、乘客等 5 名人員，另東南水泥股份有限公司高雄廠（以下簡稱東南水泥）警衛室 1 名保全人員，計 6 人受傷。有關事故列車、車輛位置及平交道現場如圖 1.1-2。

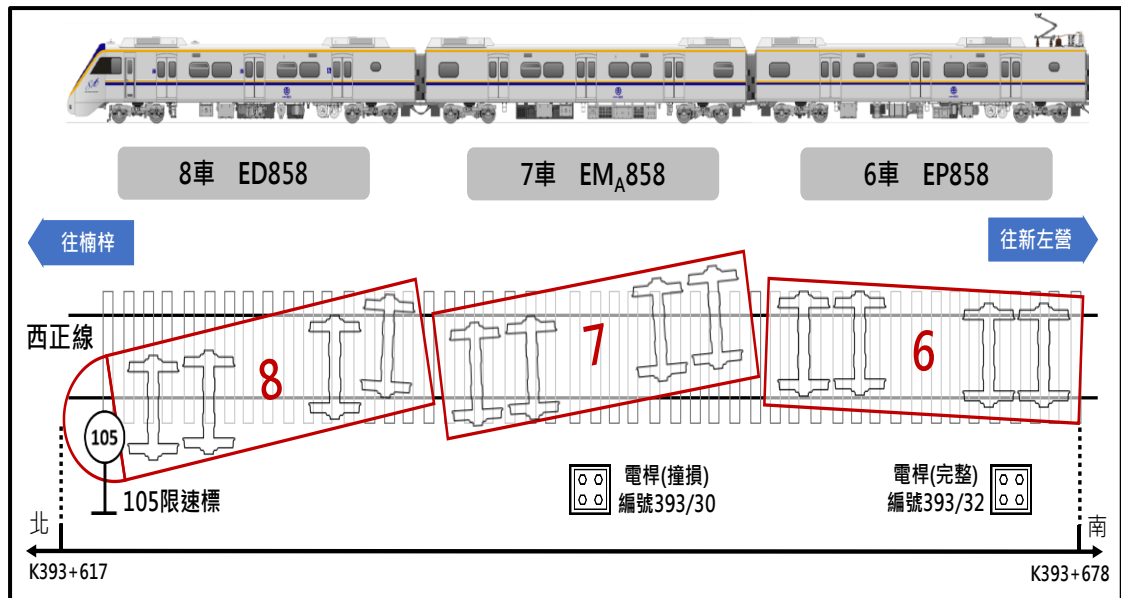
圖 1.2-1 事故列車出軌位置示意圖

本次事故造成 EMU857+858 編組行車方向第一節 (ED858, 編號 8 車)、第二節 (EM<sub>A</sub>858, 編號 7 車) 及第三節 (EP858, 編號 6 車) 共計三節車廂發生出軌情形 (如圖 1.2-1), 以下針對事故列車受損部分進一步說明。

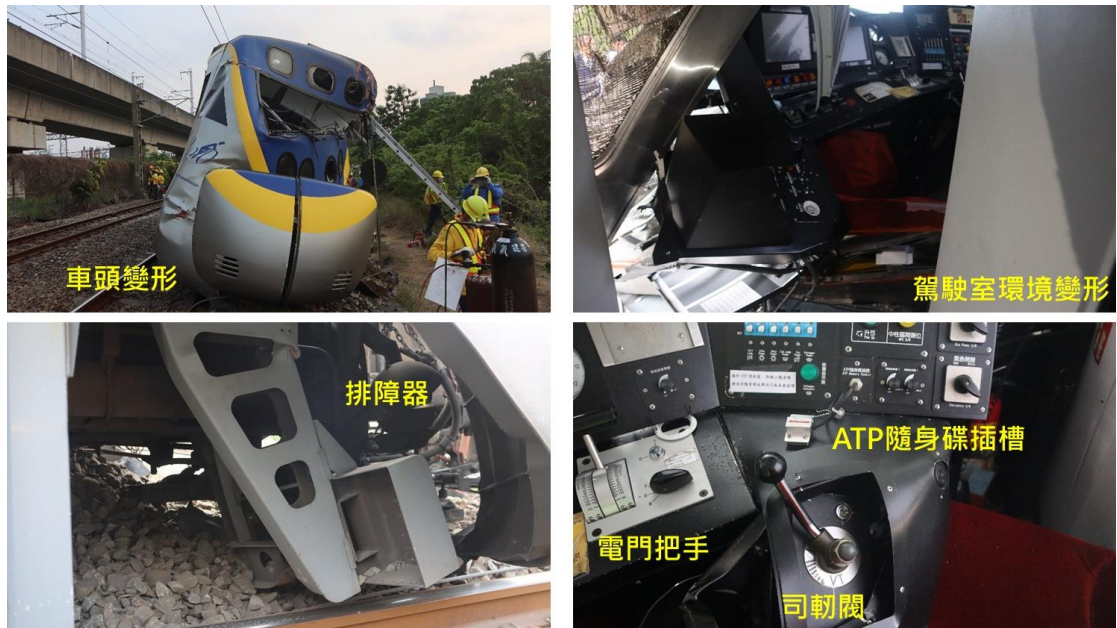
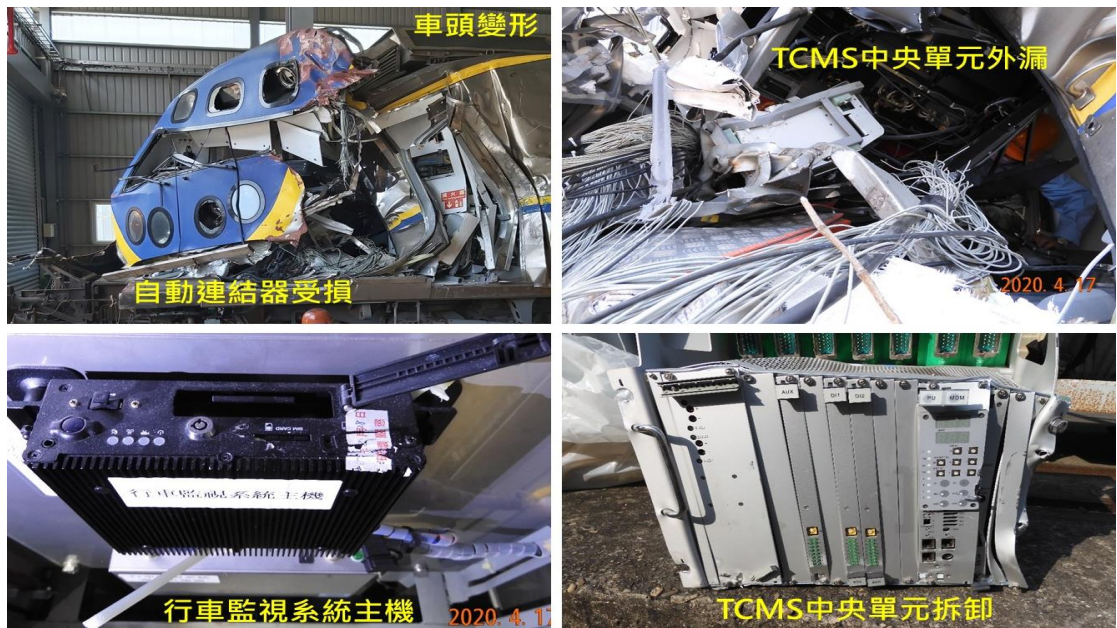
編號 8 車為與事故車輛直接發生碰撞的車廂，列車行進方向之前轉向架向左側出軌，後轉向架向右側出軌，車身向左側傾斜，駕駛室車窗碎裂且室內空間嚴重凹陷變形。檢視駕駛室環境，其電門把手放置於 OFF 位，主控制器鑰匙已拔除，司軔閥置放置於運轉 V 位，司機員列車自動防護系統（Automatic Train Protection, 以下簡稱 ATP）隨身碟已拔除，駕駛室右後方 ATP 紀錄單元（Recording Unit, 以下簡稱 RU）無損，駕駛室左前方列車控制監視系統（Train Control and Monitor System, 以下簡稱 TCMS）單元箱體變形。

編號 8 車之車身部分除車頭鈹金、左側第一扇車門附近鈹金嚴重變形外，其餘車身未有重大損害，列車排障器有變形，車下部分設備與石碴接觸磨損，車廂後端風擋有因擠壓發生變形及自動連結器損毀，

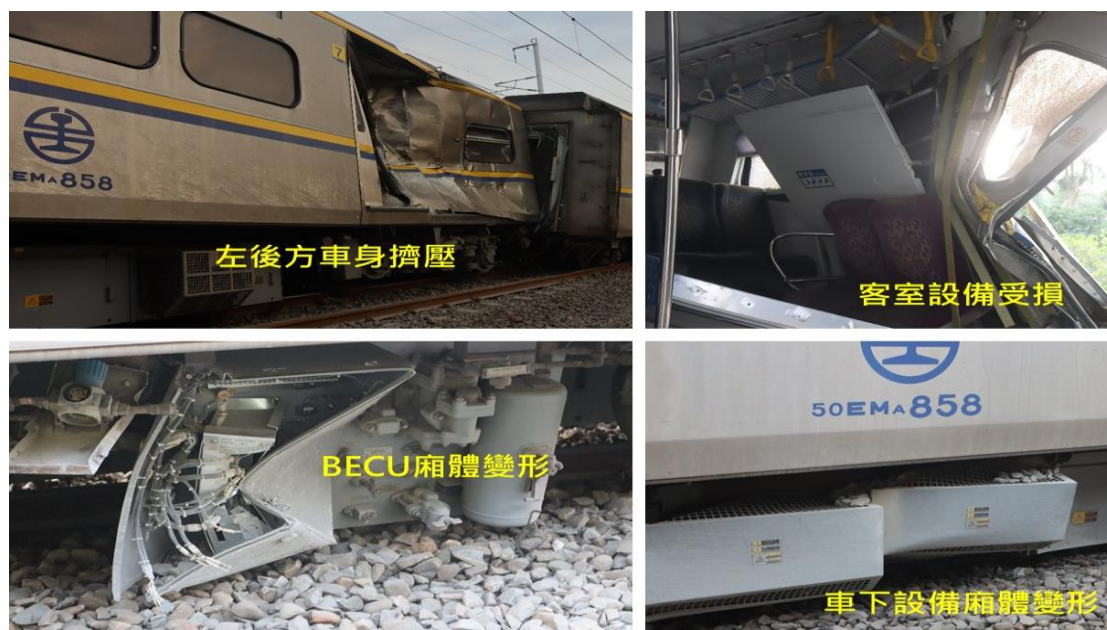
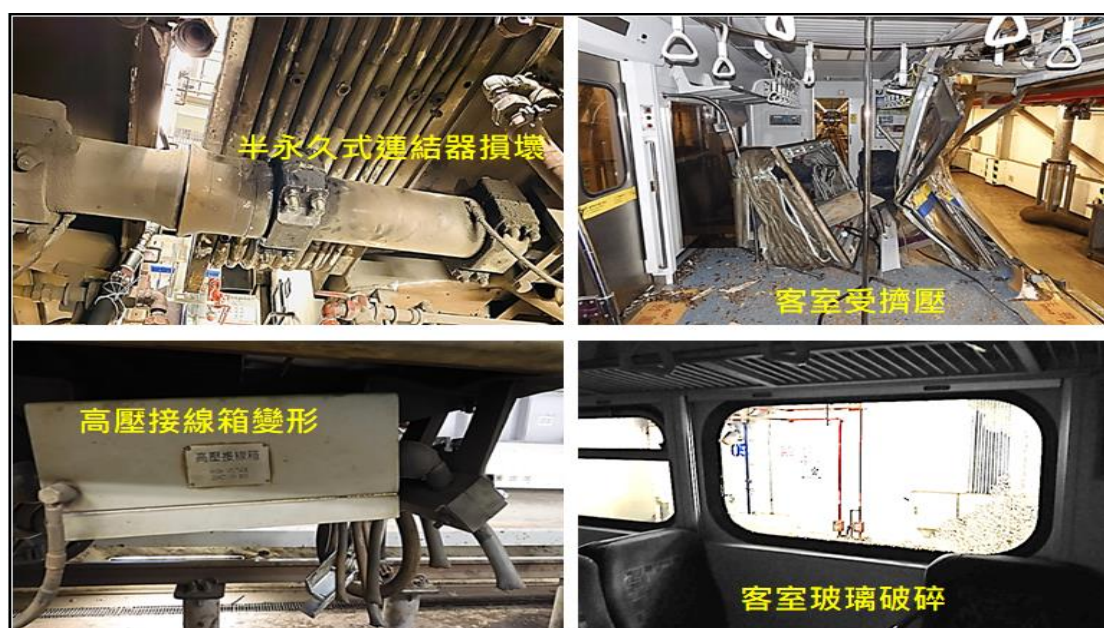
編號 7 車之前轉向架向左側出軌，後轉向架向右側出軌，車身些微向右側傾斜，左後方車身及左側第三扇車門受撞擊嚴重凹陷變形，造成客室內旅客座椅、車窗、天花板及地板受損。

該車車下設備因受出軌影響，軀機電子控制單元（Braking Electronic Control Unit, 以下簡稱 BECU）箱體嚴重變形，其餘車下設備箱體亦有變形情況，部分設備與石碴接觸磨損，車廂後端風擋及半永久式連結器因擠壓變形受損，車廂損害情形如圖 1.2-4、圖 1.2-5。

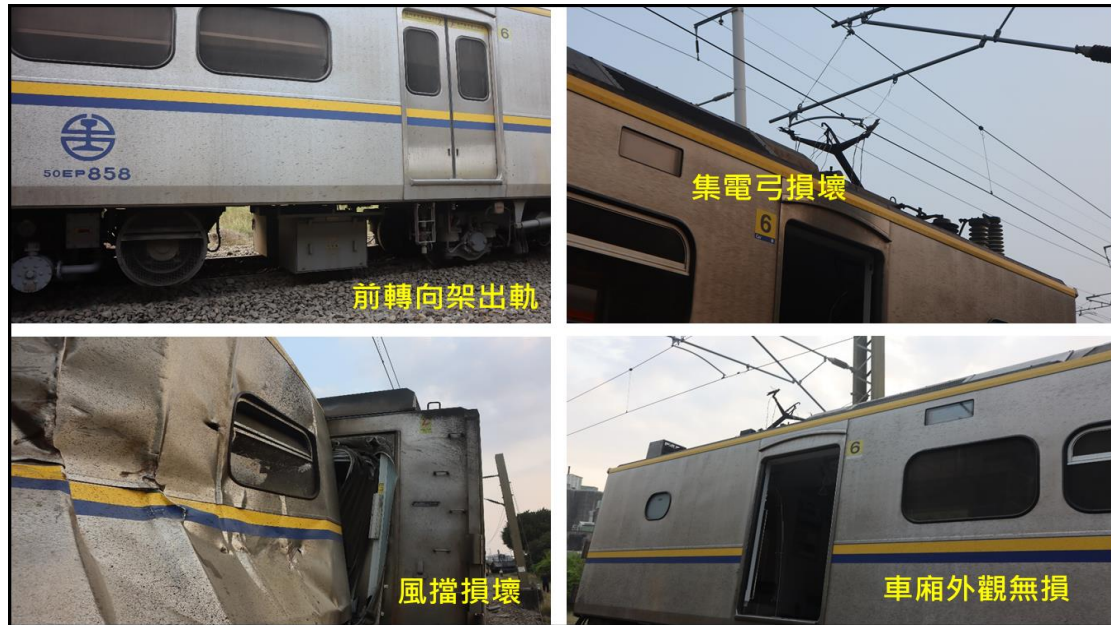
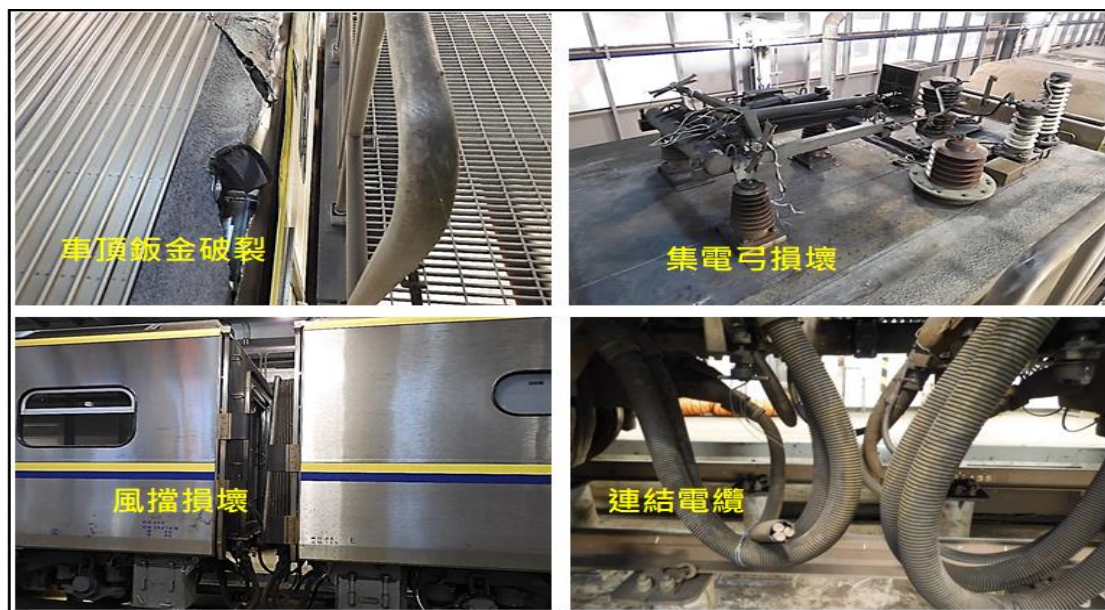
編號6車之前轉向架向右側出軌，而後轉向架未出軌，車身些微向左側傾斜，車身除車頂鈹金有些微破損外，其餘外觀及車廂內部無重大損壞。本車為電力車，車頂之集電弓損壞，其餘車下設備無重大損壞，車廂前端風擋及半永久式連結器因擠壓變形受損，另因當日事故搶修需要，車廂後端連結電纜有人為切斷情形，車輛損害情形如圖 1.2-6、圖 1.2-7。

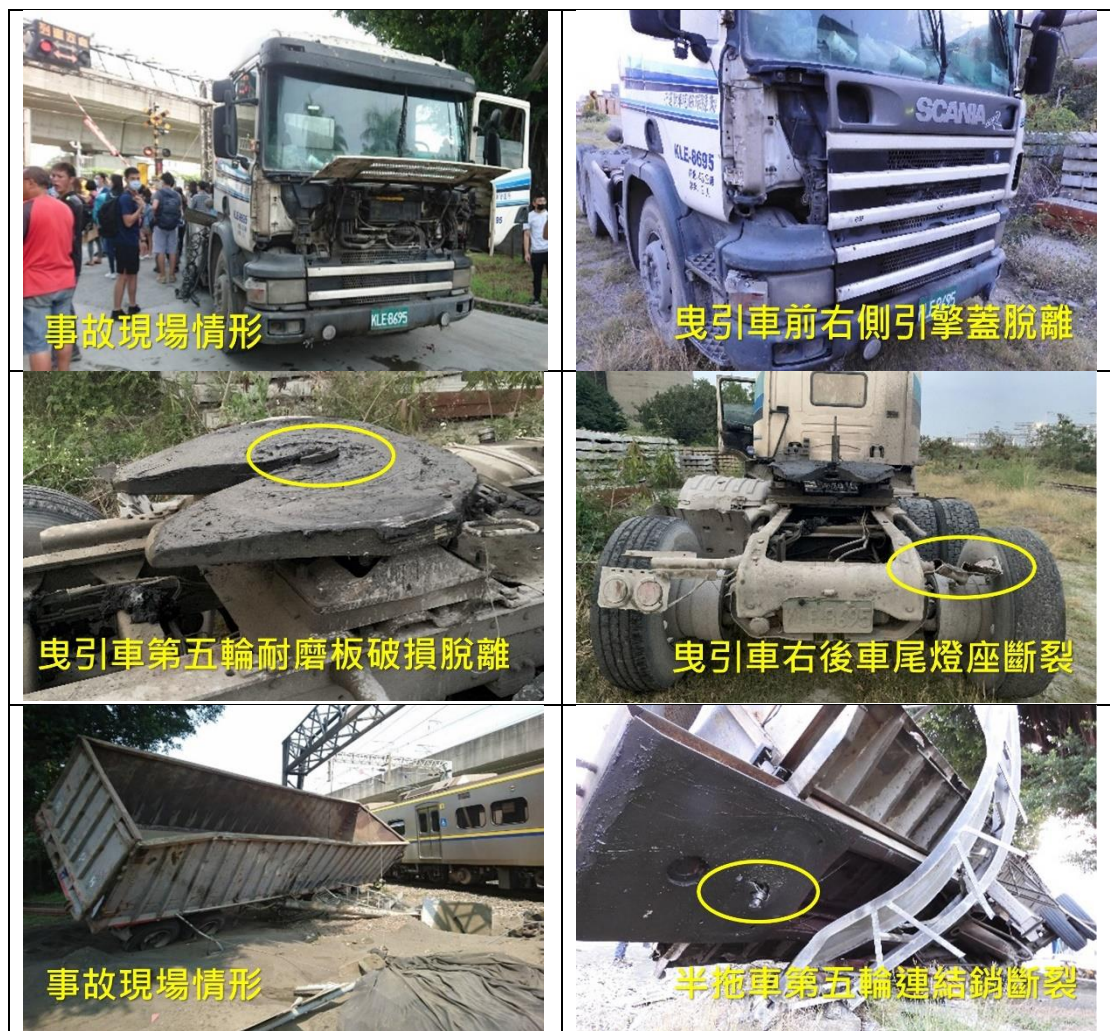
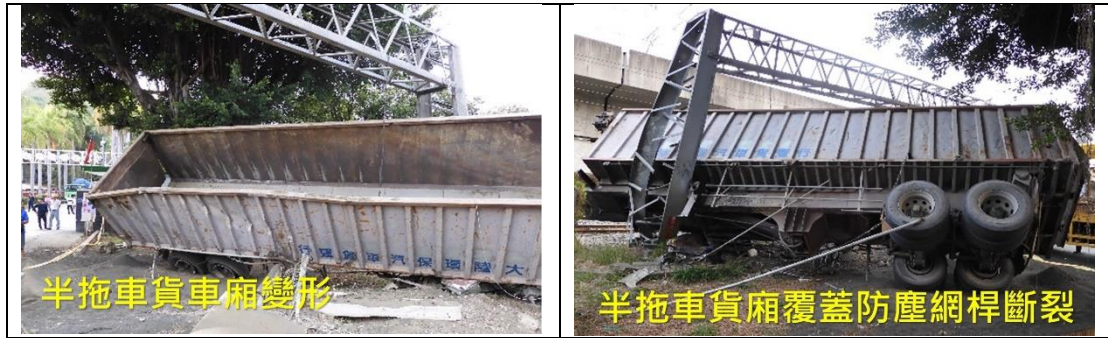
圖 1.2-8 曳引車及半拖車損害情形

事故當時，列車撞及事故車輛左後方，造成半拖車與曳引車接頭斷裂分離，半拖車撞及平交道閘門北側，曳引車第五輪耐磨板脫離、右後車尾燈座斷裂及右前引擎蓋脫離，半拖車第五輪連結銷斷裂、貨車廂變形及貨廂覆蓋防塵網桿斷裂，相關車輛損害狀況如圖 1.2-8 所示。

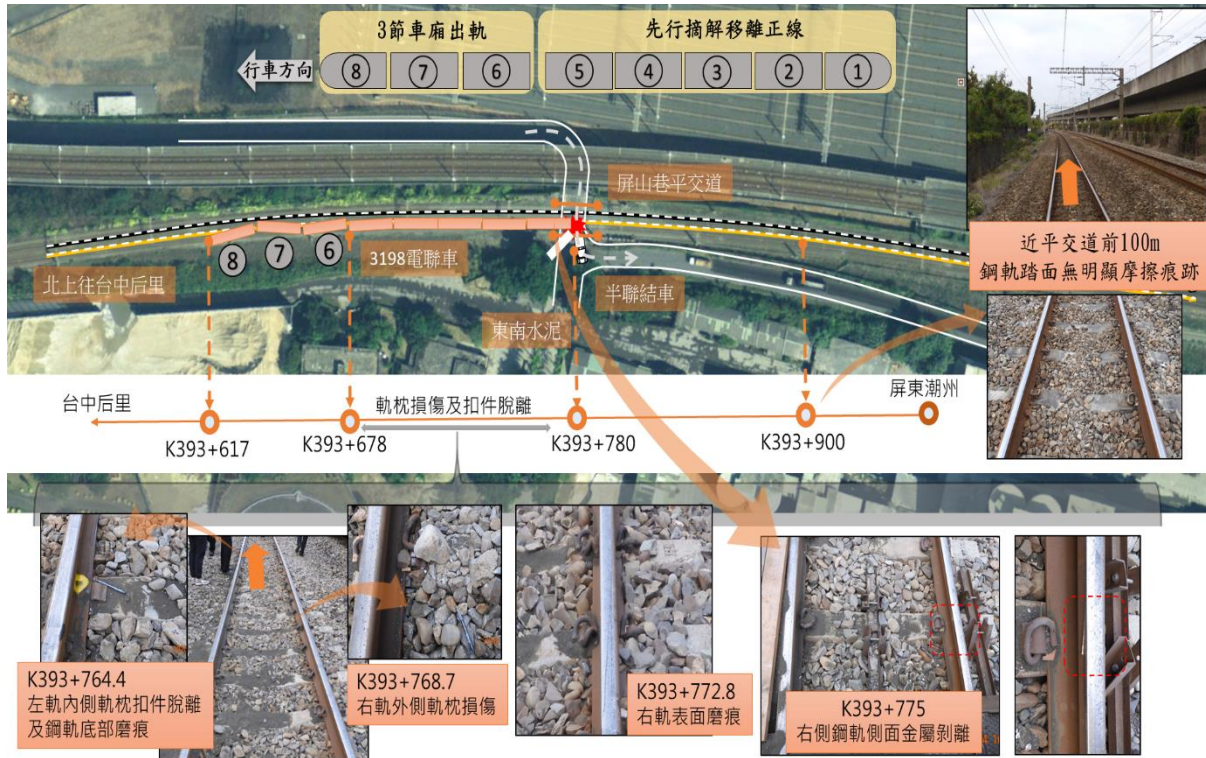
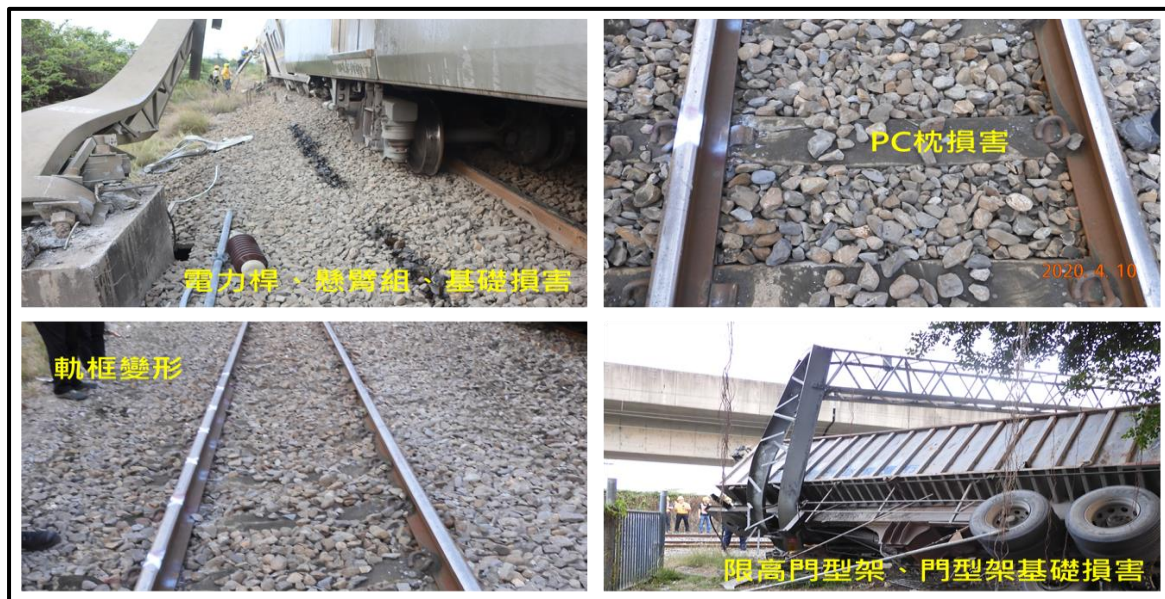
事故現場發現北上車行方向里程 K393+775 右側鋼軌內緣表面有金屬片狀剝離，里程 K393+678 至 K393+780 範圍內發現部分鋼軌磨痕、扣件斷裂及軌枕損傷等情形產生，如圖 1.3-1、圖 1.3-2 所示。

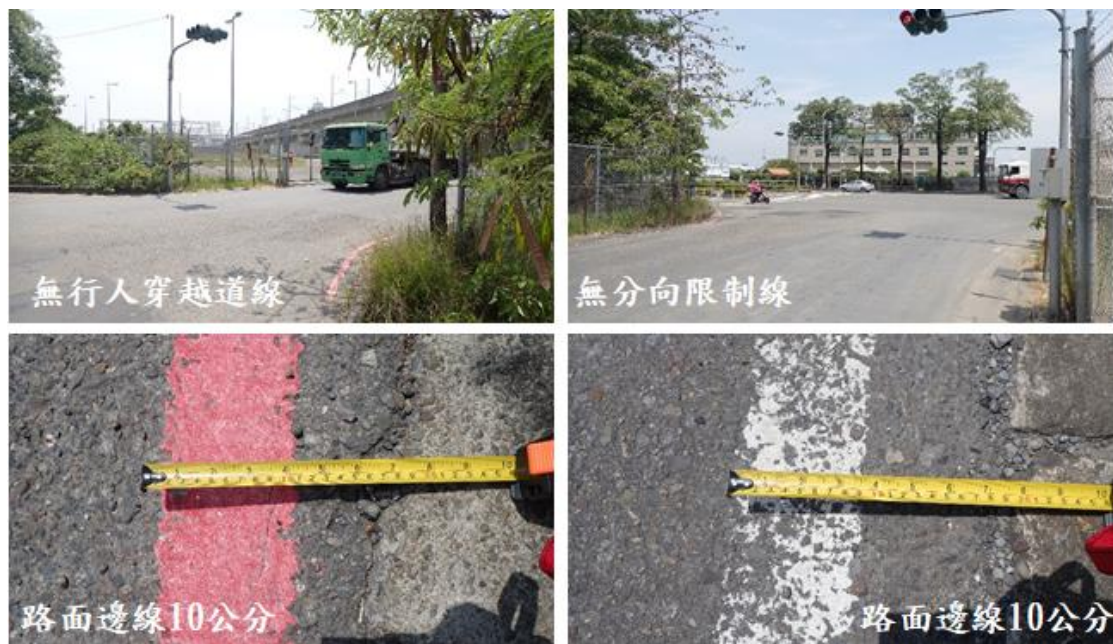
圖 1.5-4 屏山巷與高楠公路交叉路口現況

道路交通標誌標線號誌設置規則第 183 條規定略以：「路面邊緣，用以指示路肩或外側邊緣之界線...線寬 15 公分...劃設禁止停車線...得免設之」。經現場勘查、量測發現，除路面邊緣外，其餘標線皆已滅失，且路面邊緣寬度為 10 公分，屏山巷與高楠公路交叉路口現況詳圖 1.5-4。

1. 重新檢視屏山巷平交道以西道路之標誌標線完整性，以作為道路行車動線之依循。(TTSB-RSR-21-10-005)
2. 增加屏山巷平交道以西道路之大型車輛轉彎寬容值，以增進平交道及道路之行車安全。(TTSB-RSR-21-10-006)

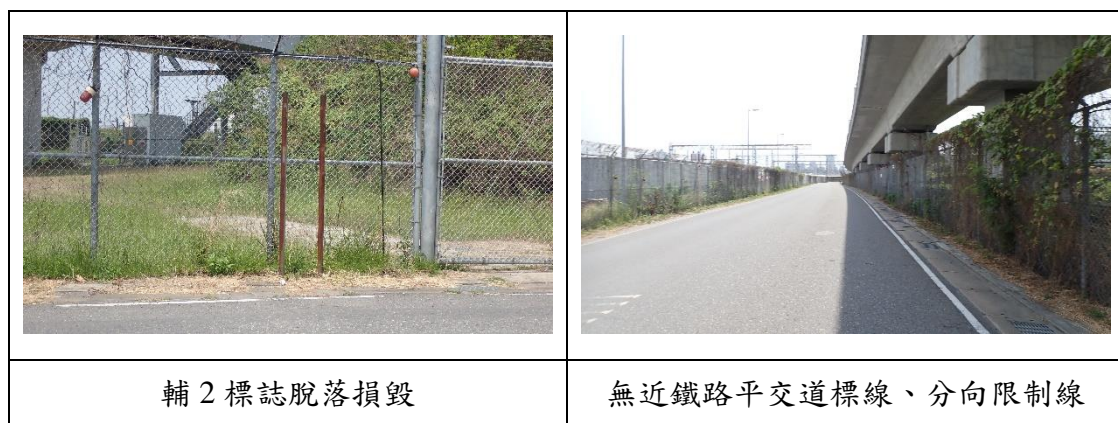
惟現場勘查未發現分向限制線、減速標線、「停」標字之痕跡，另路面邊線、近障礙物線、近鐵路平交道標線、網狀線等標線皆已模糊不清，路面邊線寬度為 10 公分；部分輔 2 標誌已脫落損毀，鐵路平交道標誌模糊不清且被雜草包覆，詳圖 1.5-6。

<p>有柵門鐵路平交道標誌被雜草包覆</p>	<p>未發現「慢」標字及減速標線</p>

<p>有柵門鐵路平交道標誌模糊不清</p>	<p>未發現近障礙物線</p>

1. 重新檢視屏山巷平交道以東道路之標誌標線完整性，以作為道路用  
路人行車動線之依循。(TTSB-RSR-21-10-013)

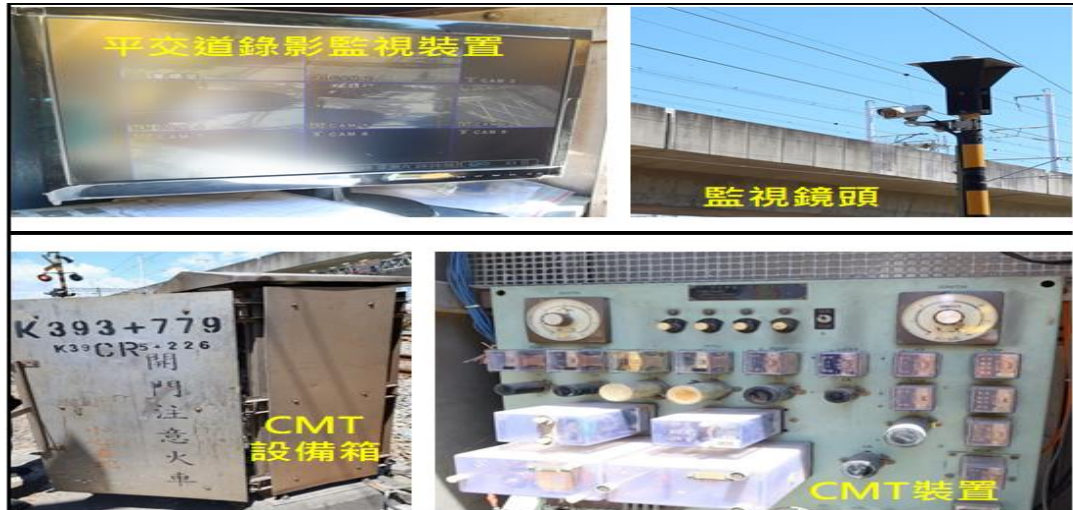
圖 1.5-17 屏山巷平交道錄影監視裝置與集中監視裝置

屏山巷平交道道旁電器箱內設備，監視器主機及鏡頭分屬兩間不同廠商，且未具備遠端連線功能，影像畫面無法在號誌分駐所或臺北號誌總機集中監看，需要人工至現場電器進行相關存取作業。依臺鐵路後續提供事故當日全部監視畫面，僅有 10 支監視器影像，與現場實際鏡頭數量有落差。

臺鐵局預訂 110 年底發包辦理之臺鐵電務智慧化提升計畫（平交道錄影監視系統、自動防護集中監視裝置及手動告警系統更新工程）案，規劃內容已強化平交道錄影監視裝置備援與連線功能，採線上即時同步備援方式，若部份交換器、路由器、網路介面斷線或故障等事件，可由另一備援迴路續達成本設備應運行功能，且各攝影機至少儲存 90 天(含)以上之影像，可即時掌握平交道狀況。

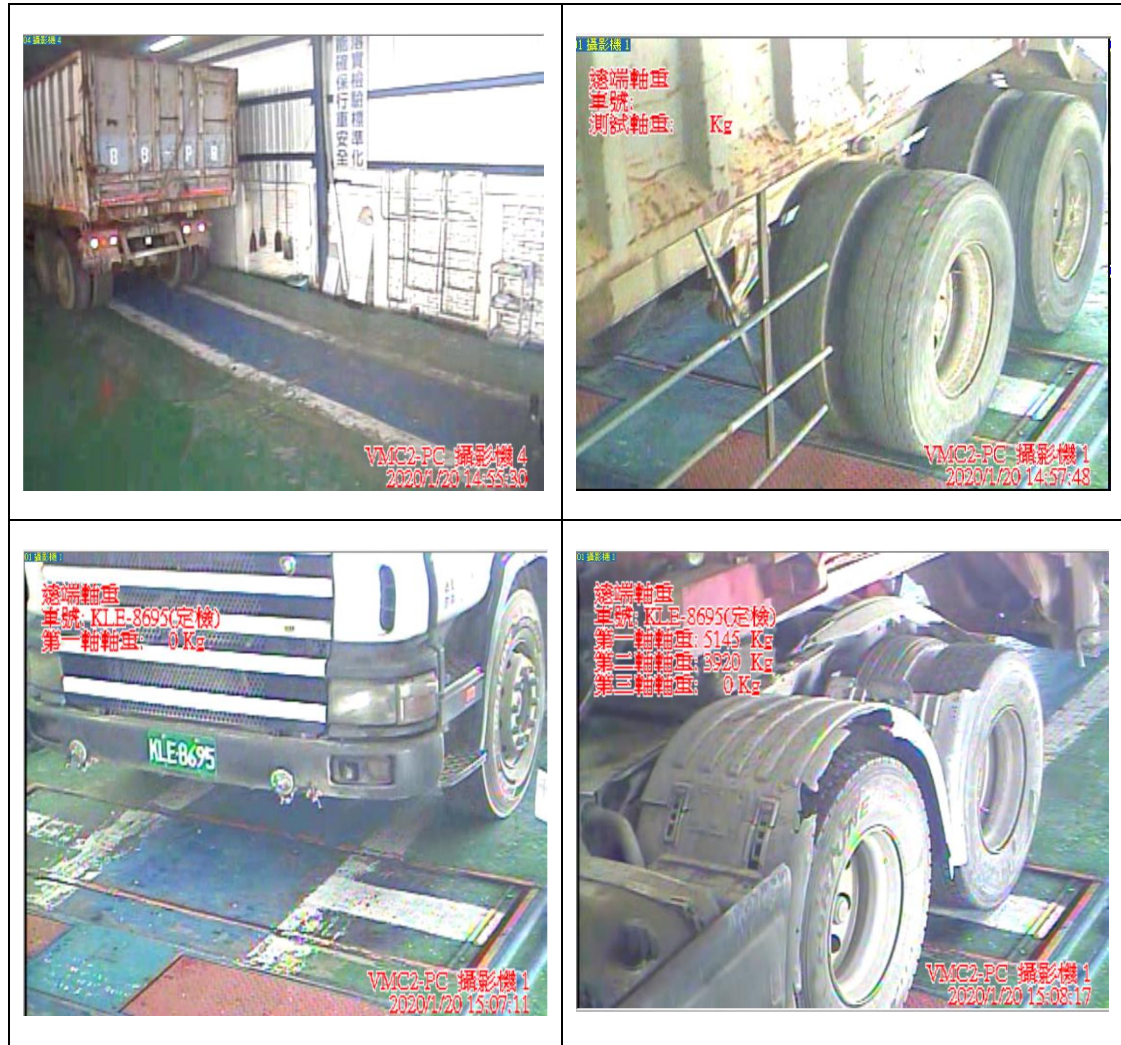
圖 1.8-6 半聯結車驗車照片

事故車輛於民國 109 年 1 月 20 日至公路總局汽車代檢場延林汽車修配廠檢驗通過，惟調查小組調查發現曳引車驗車時輪數為 10 輪（第 1 軸 2 輪、第 2 軸 4 輪、第 3 軸 4 輪），與圖 1.2-8 事故現場之車況為 8 輪（第 1 軸 2 輪、第 2 軸 4 輪、第 3 軸 2 輪）不一致，驗車時之車況如圖 1.8-6。

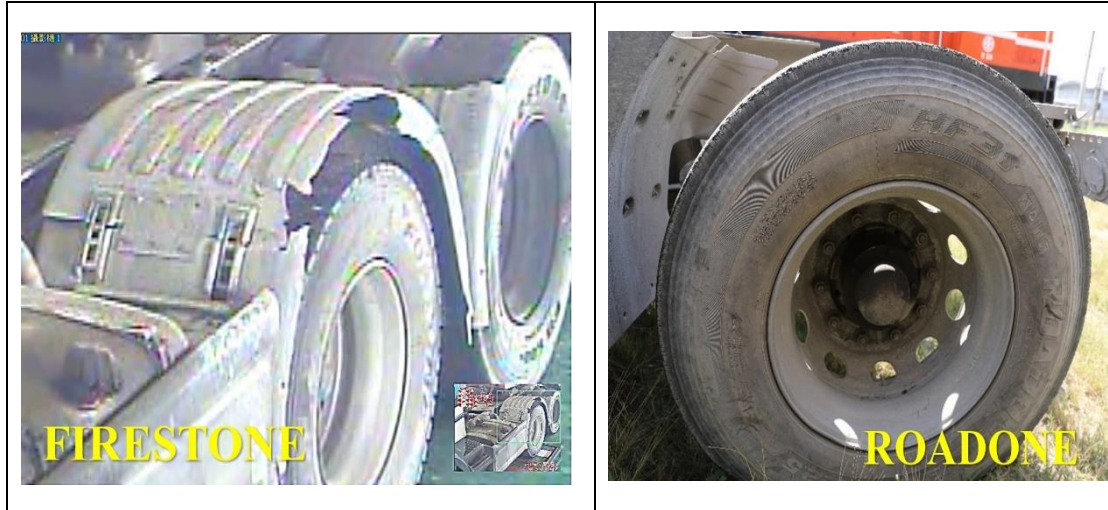
圖 1.8-7 半聯結車輪胎比對圖（左圖驗車照片、右圖事故發生照片）

調查小組發現事故車輛之後第 3 軸輪胎嚴重磨損且無內輪，且與驗車時第 3 軸之輪胎數量不符；另經影像比對，驗車時之第 3 軸左外側輪胎品牌與事故曳引車相同位置之輪胎品牌不同，如圖 1.8-7。

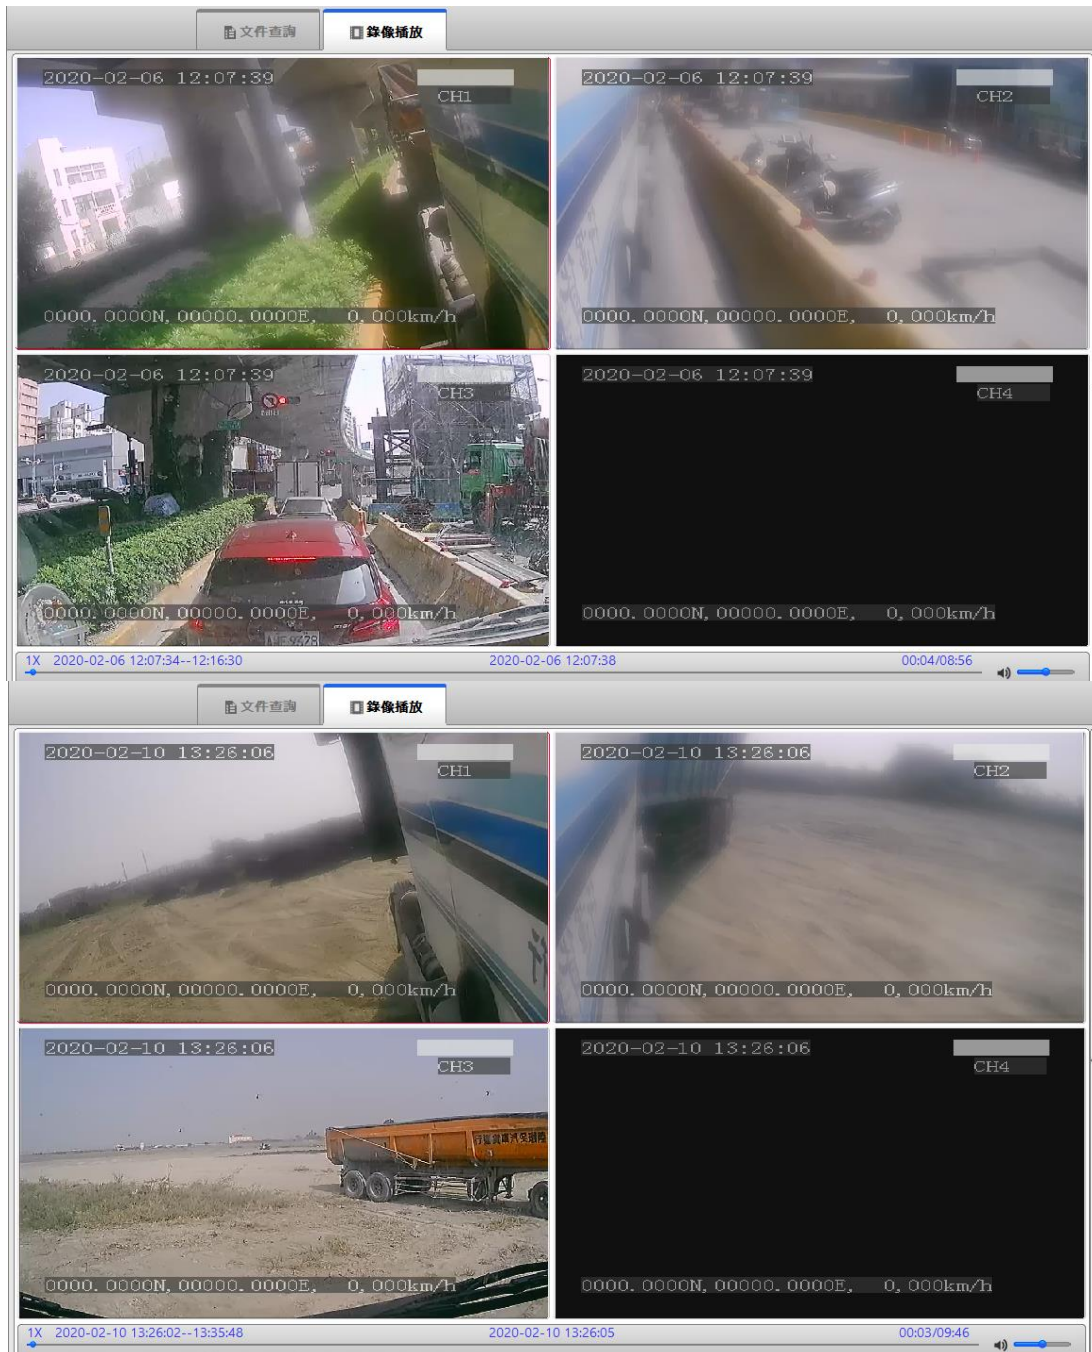
圖 1.11-6 行車視野輔助系統影像資料

透過專用軟體解讀資料，影像資料僅顯示 109 年 2 月 6 日至 109 年 2 月 10 日之資料，並未記錄事故當日的行車視野輔助系統影像資料，如圖 1.11-6。

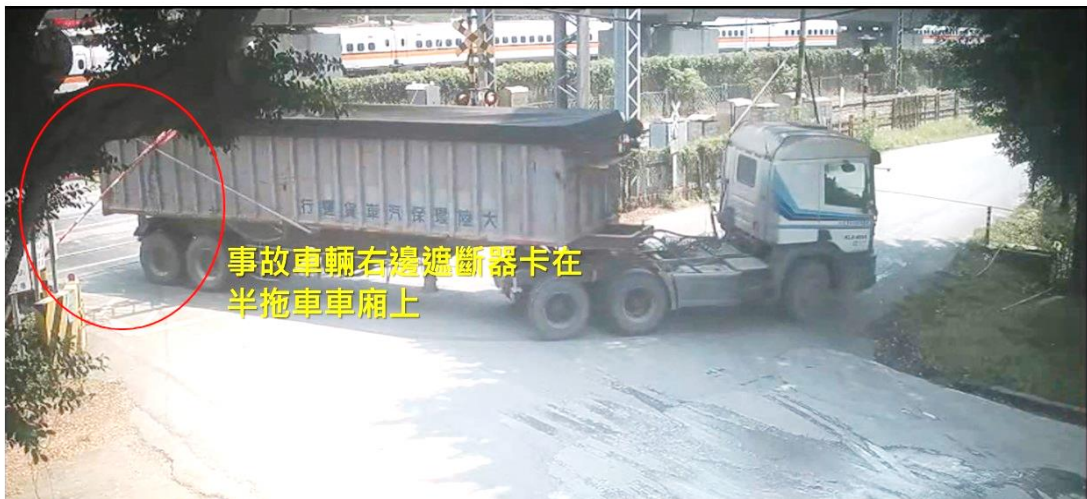
圖 2.1-1 平交道西側出口端遮斷器放下情形

依據 1.1 事故經過資料、列車車頭行車影像及東南水泥廠區監視影像畫面，1311:38 時平交道自動警報裝置開始運作，此時事故車輛前正通過東正線軌道，1311:44 時平交道西側入口端遮斷器開始放下，1311:53 時平交道西側出口端遮斷器碰觸到事故車輛車斗，1311:59 時，事故車輛停止前進，平交道兩側遮斷器均已降下，平交道西側出口端遮斷器卡在事故車輛車斗上，如圖 2.1-1、如圖 2.1-2。

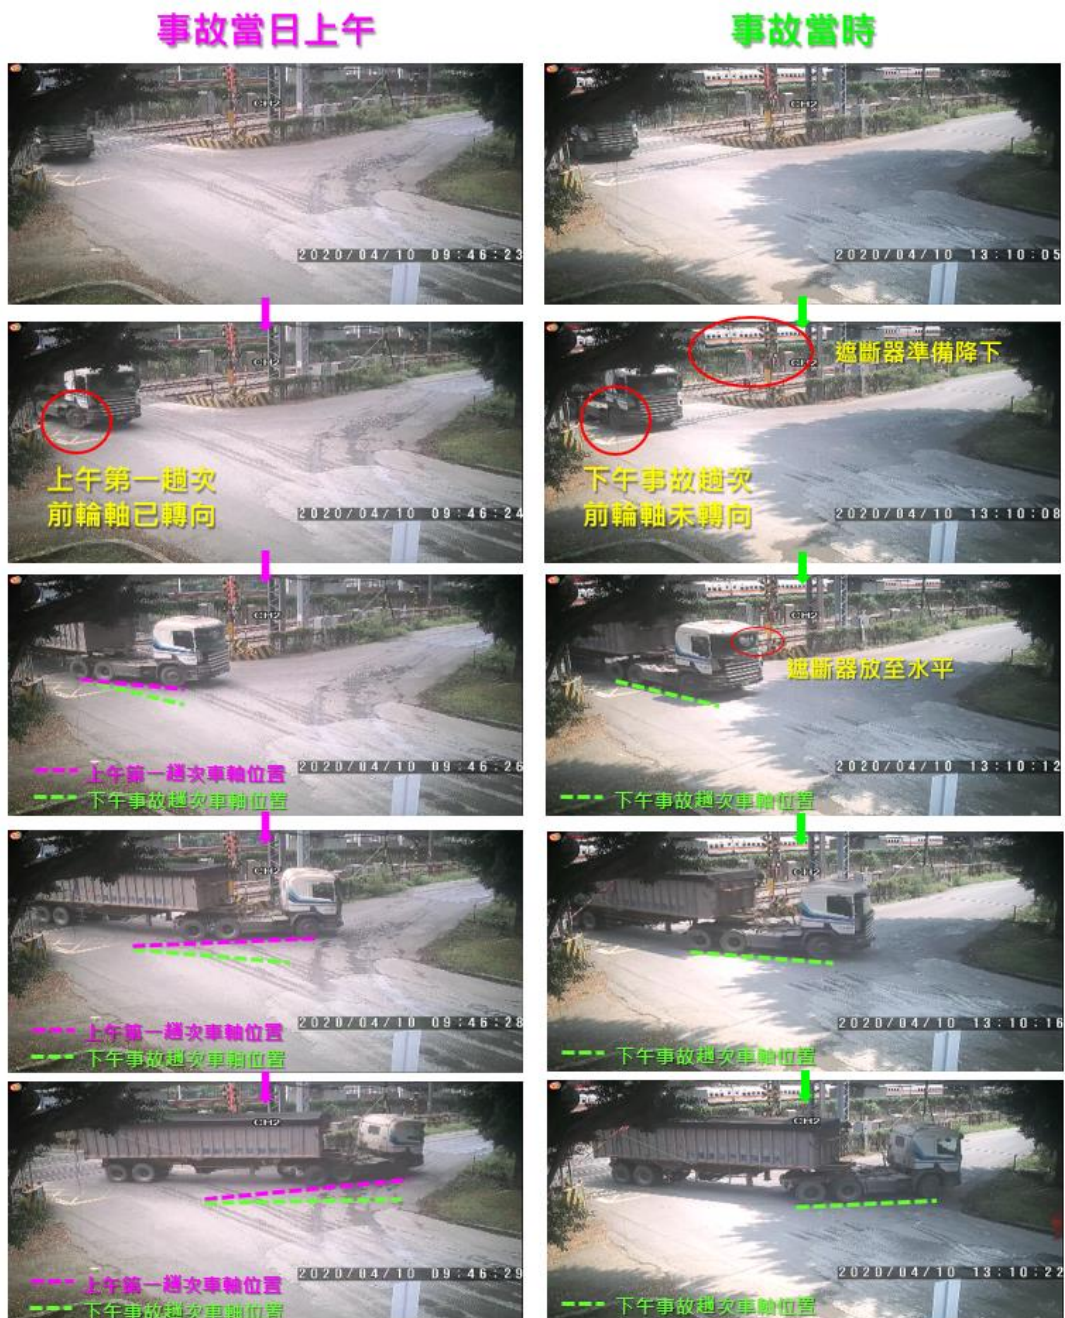
圖 2.1-3 事故車輛事故上午及當時行進路徑比較圖

調查小組比對事故當日上午及事故當時半聯結車經過東南水泥廠區監視影像畫面，上午半聯結車車頭通過西正線軌道至半拖車後輪脫離軌道之時間約為 6 秒，事故當時自通過至脫離約為 17 秒，如圖 2.1-2 所示；事故當時事故車頭前輪軸開始轉向時間較晚；事故當日上午車輛轉彎幅度較大，以上顯示事故當時事故駕駛員行駛之速度較慢、轉彎時機較晚且轉彎幅度較小。

1. 依公路總局「汽車貨運業汽車路線貨運業汽車貨櫃貨運業安全考核作業要點」所要求之自我管理項目，落實所屬駕駛填寫出車前檢查紀錄表，並落實公司執行每月自主檢查表中之各項目，以掌握車輛狀態並確保行車安全。(TTSB-RSR-21-10-001)
2. 建議對所屬駕駛，落實行車安全教育訓練，特別是車輛通過平交道之安全處置作為。(TTSB-RSR-21-10-002)

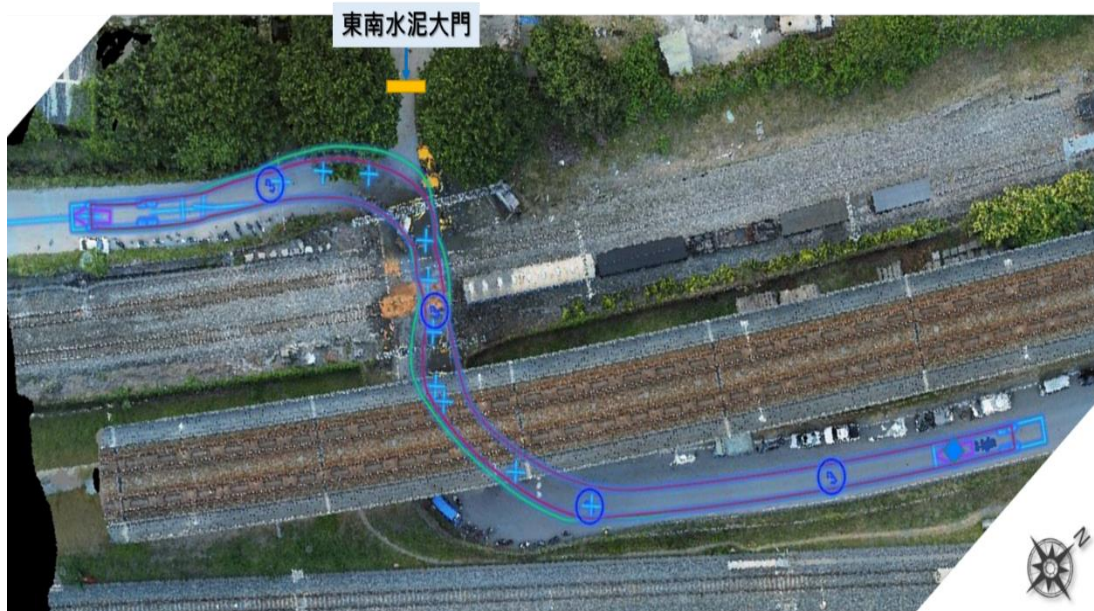
圖 2.3-2 WB-15 在屏山巷鐵路平交道模擬行進動線示意圖

調查小組為瞭解屏山巷平交道之倒 S 型道路線型之半聯結車行進動線，以市區道路及附屬工程設計規範之市區道路線設計車種大型半聯結車 (WB-15) 進行模擬事故現場。模擬結果雖能符合 WB-15 所

需之最小道路寬度及轉彎路徑之要求，如圖 2.3-2 所示綠色車型軌跡線。調查小組認為，該設計規範旨在規定基本之市區道路設計原則與最低要求，若能考量實際需求，依據道路現況加大其寬容值設計，將有助於車輛之運行安全。

調查小組現場勘查，行駛於屏山巷道路之大型車輛，多以進東南水泥廠區載、卸貨為主，其行駛動線以繞至東南水泥廠區後方為入口，出口為鄰近平交道之廠區大門。該行車動線未能考慮既有道路幾何條件、倒 S 型線型、鐵路平交道等因素，增加大型車輛駕駛轉彎風險及鐵路行車安全。

1. 督導所屬檢討屏山巷平交道以西道路之幾何線型、進出東南水泥公司之行車動線，以增進平交道及道路之行車安全。(TTSB-RSR-21-10-011)
2. 修訂公路法及汽車運輸業管理規則等相關法規，強化公路監理機關查核汽車貨運業自主安全管考作業之公權力。(TTSB-RSR-21-10-012)
