# 國家運輸安全調查委員會

## 0423APCO 超輕型載具重大運輸事故調查報告

調查報告編號： TTSB-AOR-21-12-002

事故地點： 台東縣東河鄉都蘭村觀海平台外側沙灘

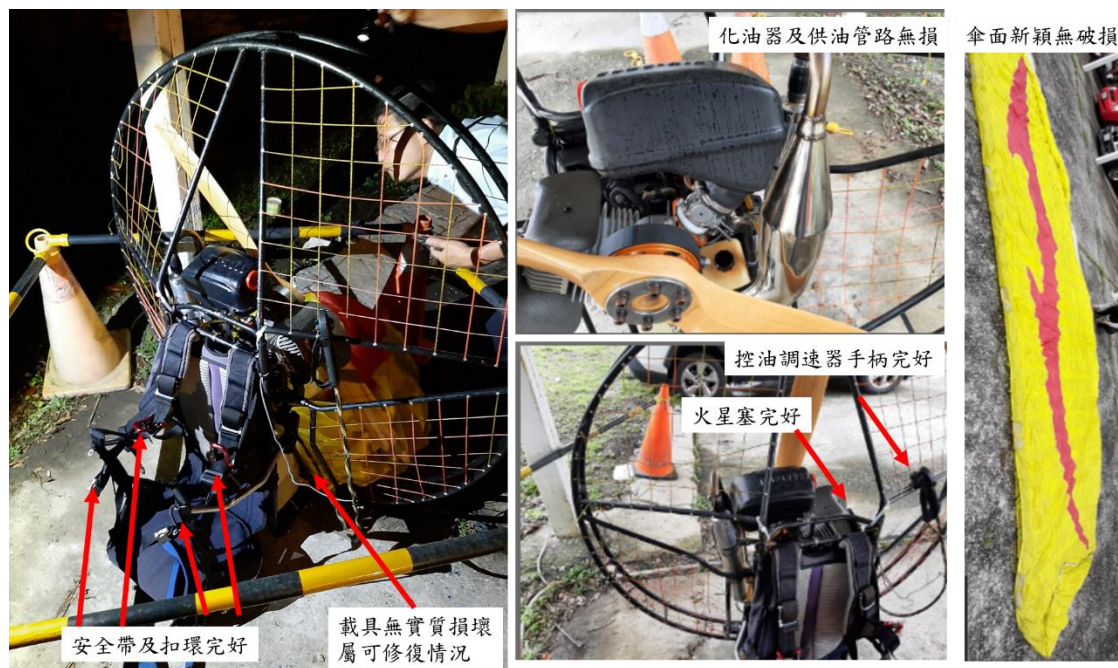
圖 3-5 事故載具殘骸之初步檢視1

檢視該載具未發現民航局檢驗合格證，無火燒及漏油現象。檢查摘要如下：1. 載具輕損屬可修復情況；2. 傘翼無破損，傘繩有一組線脫線與斷裂（2 線頭被打結，打結長度約 4 公分）、其餘傘繩完好無脫線，傘繩與傘面接合無異常，含製造編號；3. 傘機主結構完好，右側 90 度橫樑有 10 公分刮痕，三條保護線斷裂；4. 安全帶及扣環完好；5. 引擎外部完好無傷，火星塞完好，螺旋槳可自由空轉，螺旋槳兩翼尖均有破損，破損長度約 12 至 18 公分，屬低速撞擊痕跡；6. 油箱完好約 10 公升容量，內有燃油約 6 公升；7. 引擎啟動器完好；8. 引擎、皮帶、油箱及控油調速手柄完好；9. 化油器及供油管路完好無損，詳圖 3-5，圖 3-6 及圖 3-7。

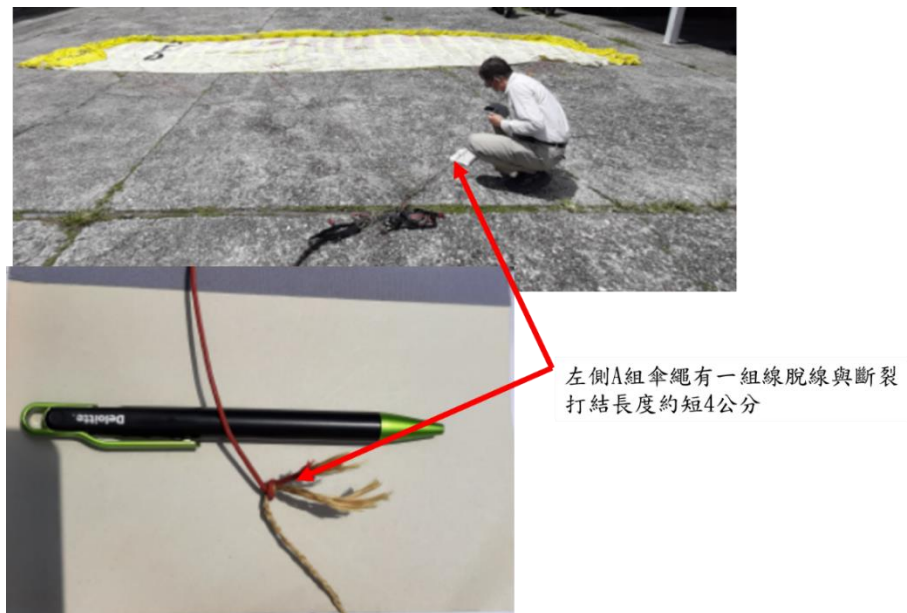
圖 3-7 事故載具殘骸之初步檢視3

依據發動機狀態、天氣因素、現場勘查結果，該載具之飛行傘及傘機於撞擊地面前無故障或損壞。事故後，螺旋槳兩翼尖均有破損顯示事發時引擎屬於運轉中，屬低速撞擊痕跡，據此排除喪失動力之可能性。

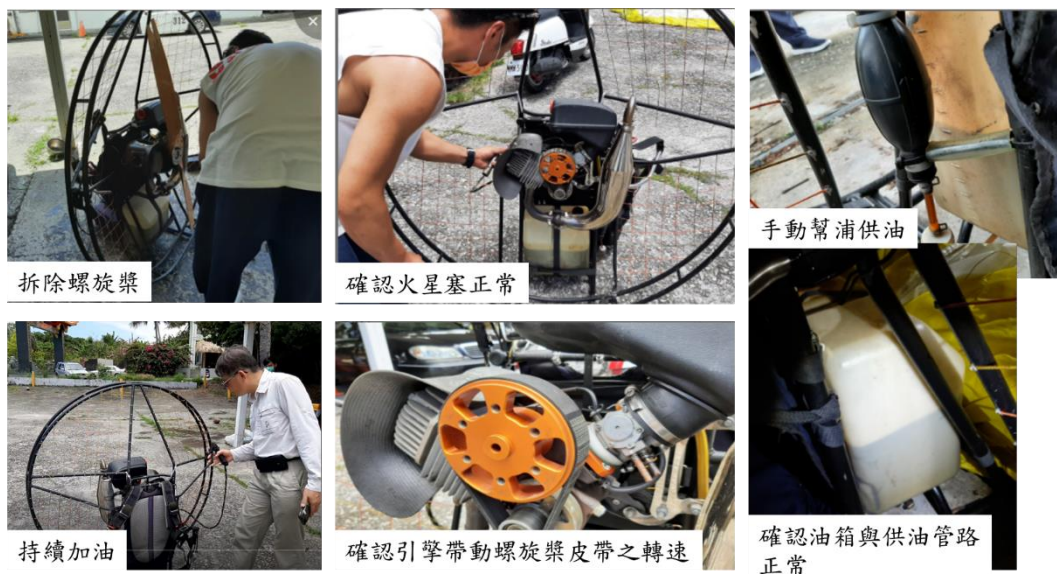
圖 3-8 事故載具之引擎測試圖

本專案調查小組，於 110 年 5 月 7 日與操作人家屬於都蘭派出所進行引擎檢查與測試，檢查程序依序為：拆除傘翼、拆除螺旋槳、檢查傘機與引擎固定點、檢查油箱與供油管路、檢查火星塞、檢查手動幫浦供油。測試程序依序為：啟動引擎、怠速運轉，持續加油並觀察引擎帶動螺旋槳皮帶之轉速、反覆操作數分鐘，及緊急斷油等。經過 3 次測試，測試結果確認引擎功能正常，詳圖 3-8。

據此研判，本事故載具於逆風起飛後隨即墜落於下風處，顯示當時係於發動引擎下且性能正常運轉中，事故後於 5 月 7 日操作人同意兒子至都蘭派出所執行引擎檢測，結果顯示該引擎可正常運轉。
