# 國家運輸安全調查委員會

## 重大運輸事故調查報告

### KING MIDAS 雜貨船與 CHAN FONG 油輪於彰化縣三豐外海擱淺

調查報告編號： TTSB-MOR-22-01-002

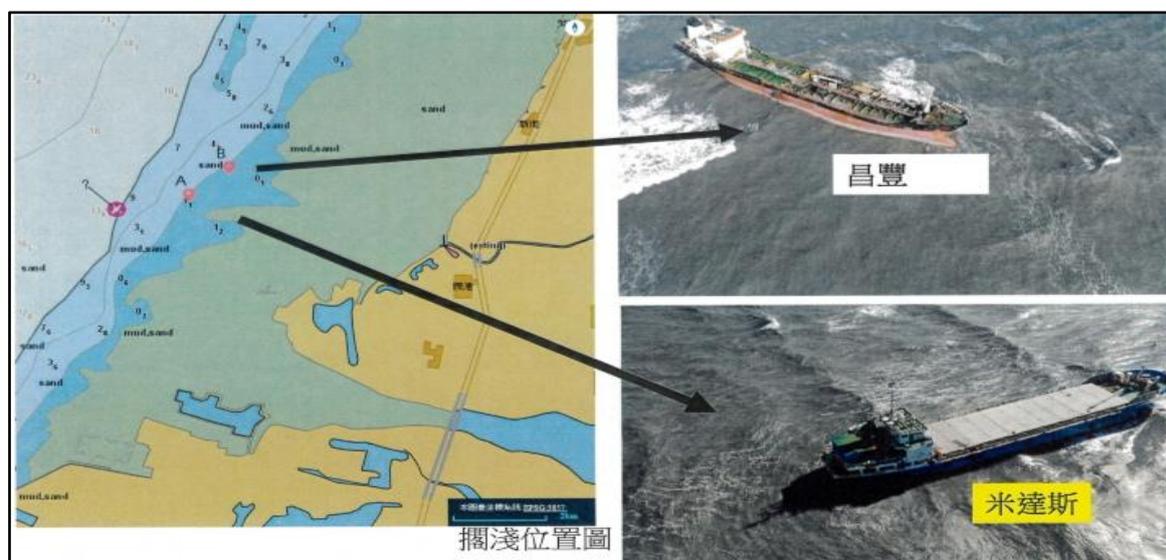
110年4月30日，米達斯脫淺；昌豐仍擱淺於事故水域，如圖1。

圖 1 米達斯與昌豐事故當時之擱淺位置

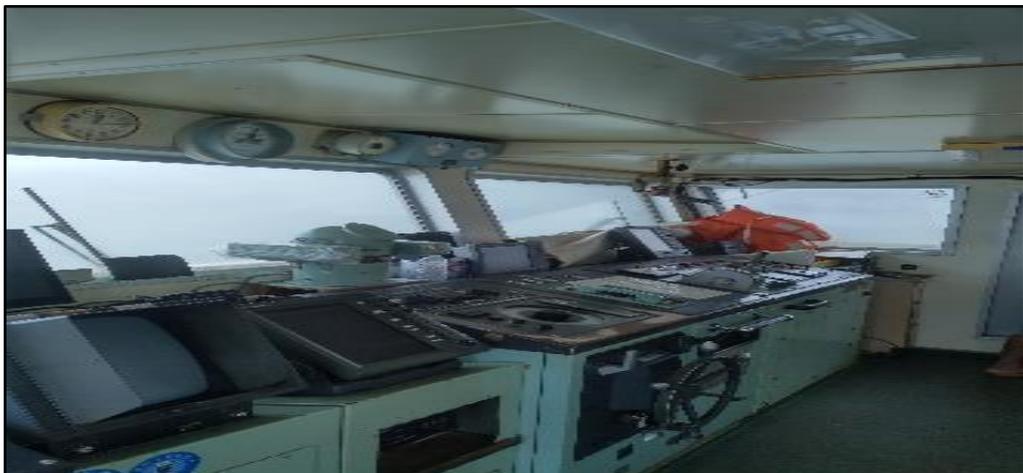
米達斯駕駛室（如圖2）之航行儀器設備符合國際海事組織（IMO）之海上人命安全公約（Safety of Life at Sea, SOLAS）相關規定，無須裝置測深儀。駕駛室備有英國海道測量局發布之臺灣西部海岸線水域海圖（海圖編號2409、3230、3231及3232）。經查證，海圖相關修改標示係依據航船布告（Notice to Mariners）更新至2018年。駕駛室僅看到簡易航行路線（如圖3），未發現使用修正更新海圖之航船布告。

圖 2 米達斯駕駛室

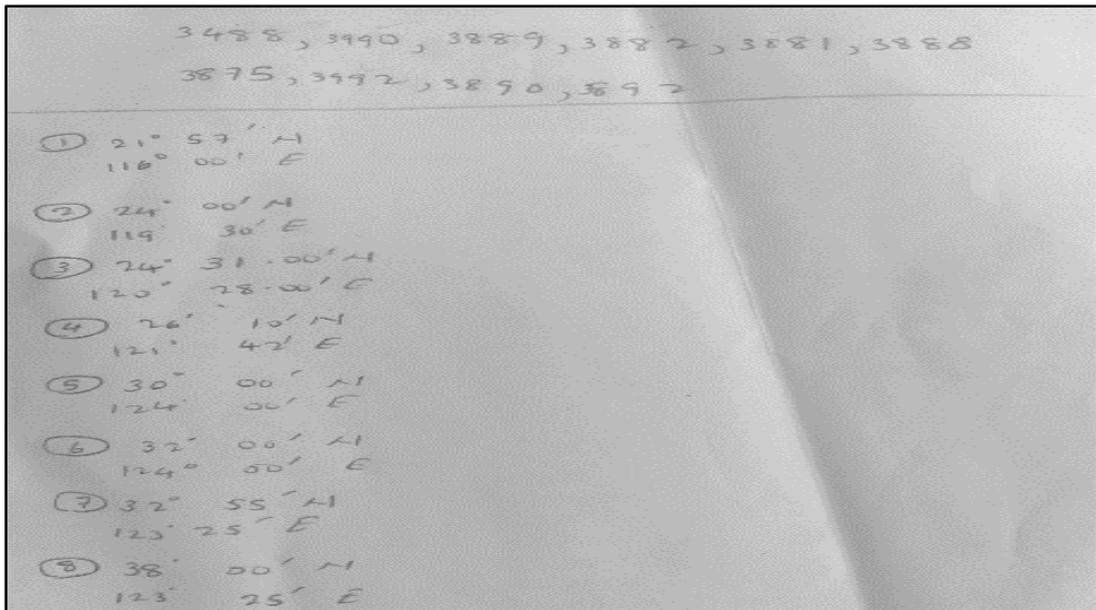
圖 3 簡易航行路線

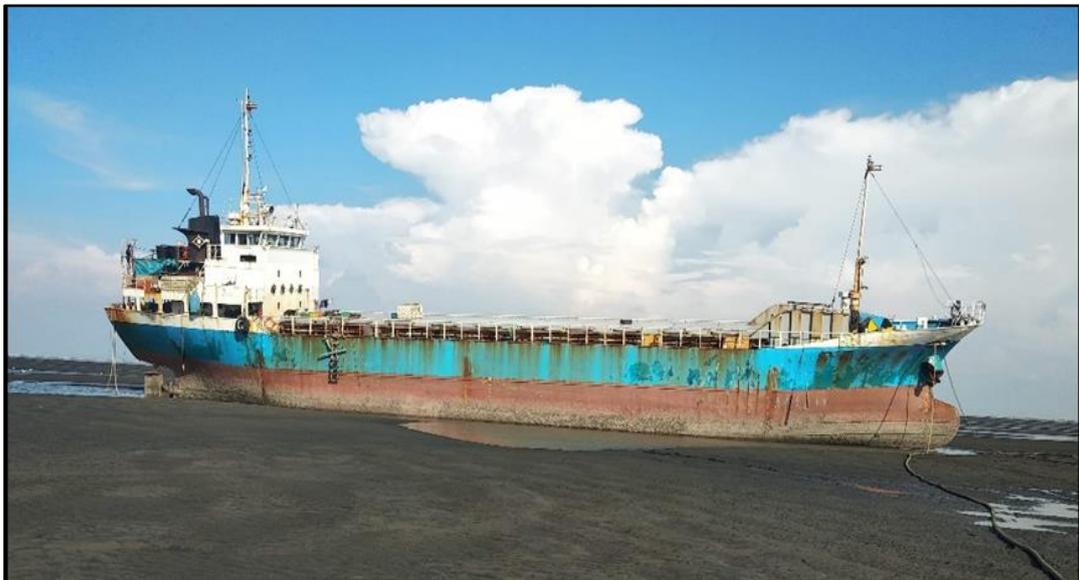
米達斯船體外觀無明顯損壞情形，詳圖5。依據米達斯輪機長訪談內容，置於甲板發電機和船艙絞纜機無法正常使用外，其餘船上機械設備均良好。

圖 5 米達斯擱淺外觀

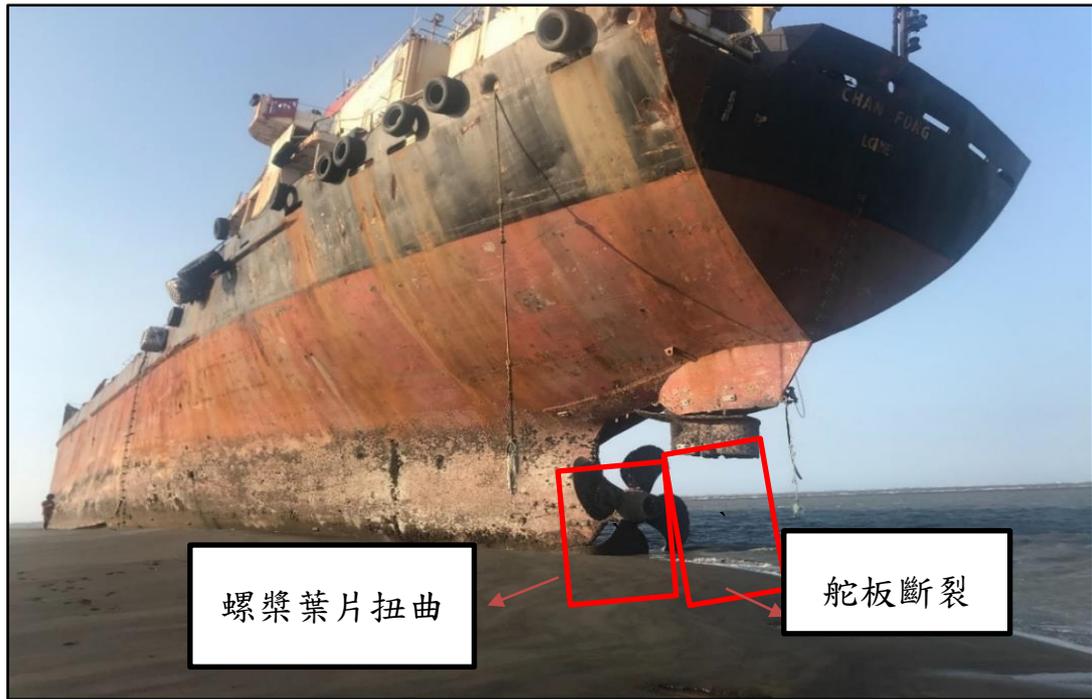
依據昌豐船長訪談內容，昌豐舵機損壞，舵板斷裂，螺槳葉片扭曲，船底及船體部分損壞情形不明，待脫困後進船塢檢查。船上貨、油、水及其它艙經量測後除發現一個堰艙<sup>7</sup>（cofferdam）漏水外其它均無進水，詳圖6。

圖 6 昌豐擱淺外觀

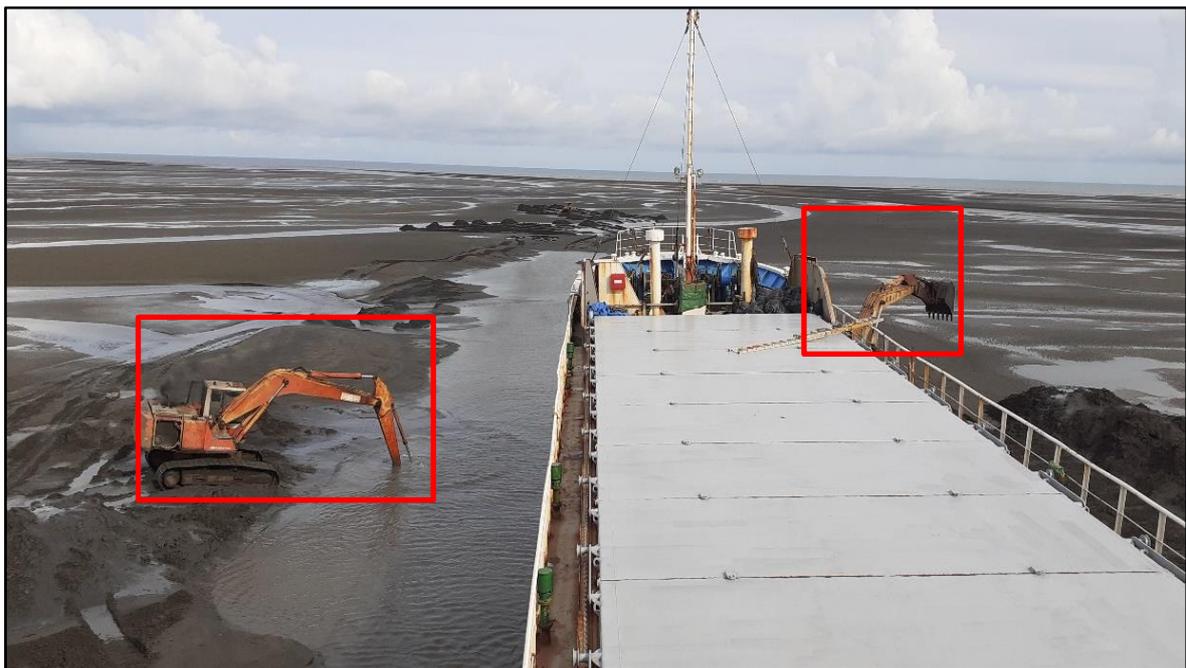
自民國109年5月起，兩船船東嘗試以挖土機挖掘米達斯及昌豐擱淺處航道，並以拖船拖帶方式將米達斯及昌豐拖離沙洲水域，詳圖7。109年10月，昌豐所有船員離船。米達斯於民國110年4月30日脫淺；米達斯船長及輪機長留船看守。

圖 7 米達斯擱淺救援脫困

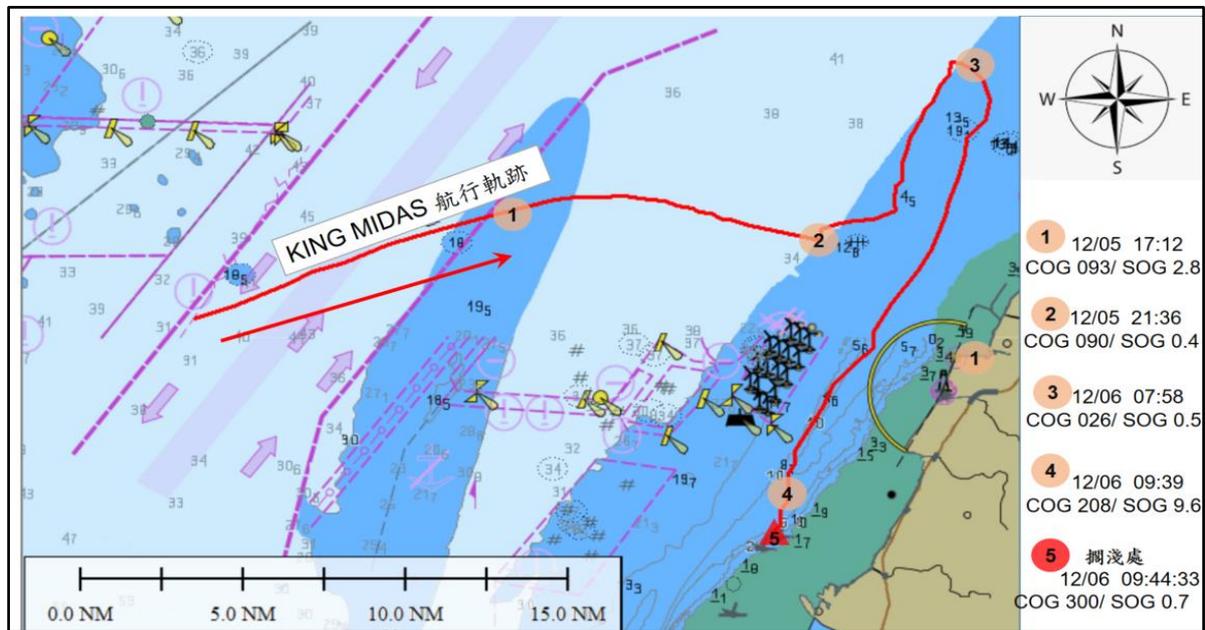
依據海巡署提供米達斯之航跡紀錄<sup>10</sup>，米達斯於12月5日1712時向東北方移動（詳圖8 位置1）。圖中標記「COG<sup>11</sup>」為對地航向，「SOG<sup>12</sup>」為對地

航速。2136時，米達斯向東緩慢移動約7浬，船速約0.4節（詳圖8 位置2）。此期間米達斯向北北東緩慢移動約7浬；12月6日0758時，雷達顯示船速為零（詳圖8 位置3）。

圖8 米達斯雷達航跡示意圖

12月6日0758時至0930時，米達斯維持船速9至10節向南南西航行約16浬（詳圖8 位置3至位置4）。0939:27時，雷達顯示船速減至5.3節並持續減速。0944:33時，雷達顯示米達斯擱淺（詳圖8 位置5），擱淺位置距三豐村海邊約2.8浬。

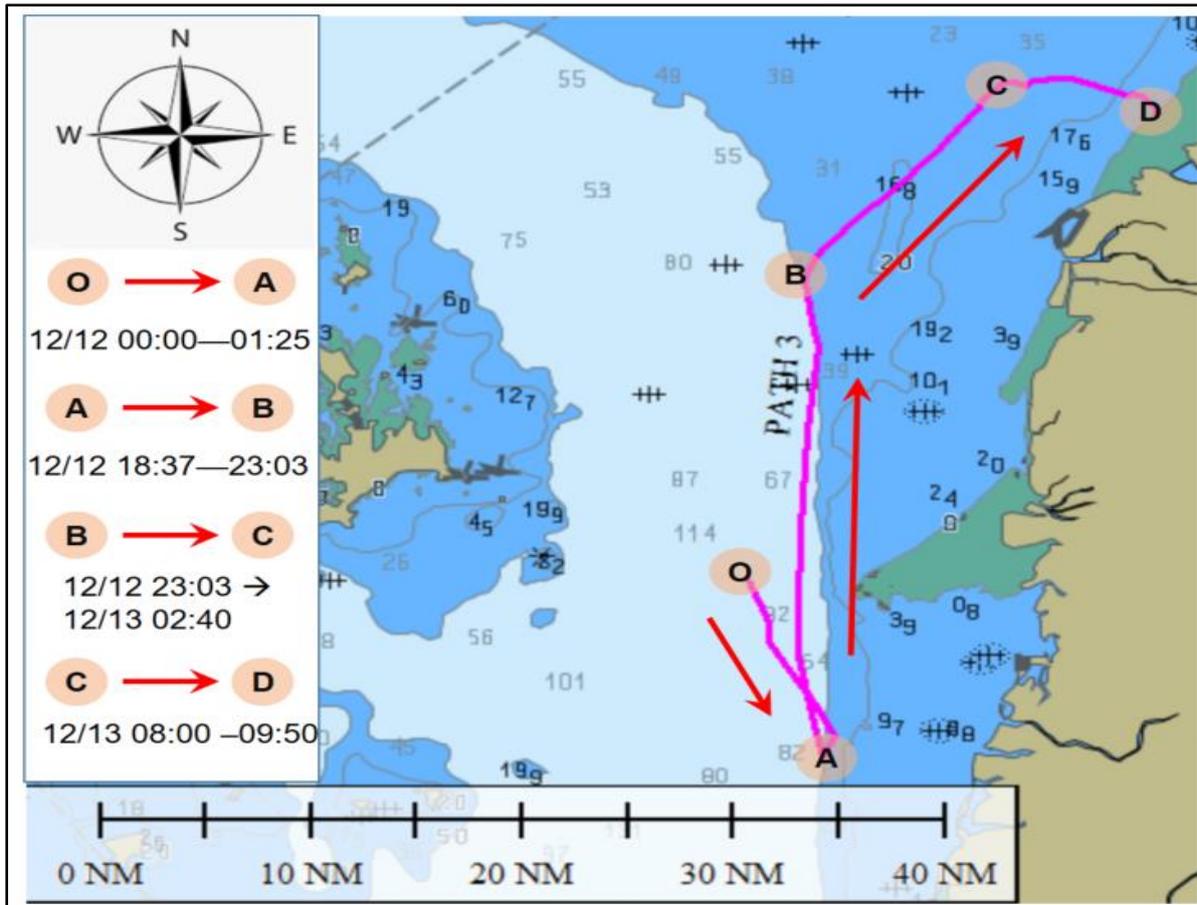
海巡署提供昌豐之岸際雷達航跡紀錄，12月12日0000時至0125時期間，昌豐持續往東南向航行（詳圖9 位置O-A），之後呈現停止移動狀態。當日1837時至2303時期間，昌豐啟航向北航行約27浬（詳圖9 位置A-B），之後轉向東北方航行約14浬（詳圖9 位置B-C），於次日0240時後停止航行於海面漂流（詳圖9 位置C）。

圖9 昌豐航行軌跡示意圖

12月13日約0800時，昌豐啟航往東及東南航行約6浬(詳圖9 位置C-D)。約0950時，雷達顯示昌豐擱淺(詳圖9 位置D)，昌豐位於米達斯船位北方約0.6浬處(詳如圖10)。

昌豐航跡資料顯示，108年12月12日0000時至0125時，持續向西南向航行，之後船舶呈現停止狀態（0125時至1837時，詳圖9）。研判此期間昌豐船長接獲船公司指示去執行米達斯拖救任務，昌豐船長可能與船公司，船上人員討論及準備拖救事宜。

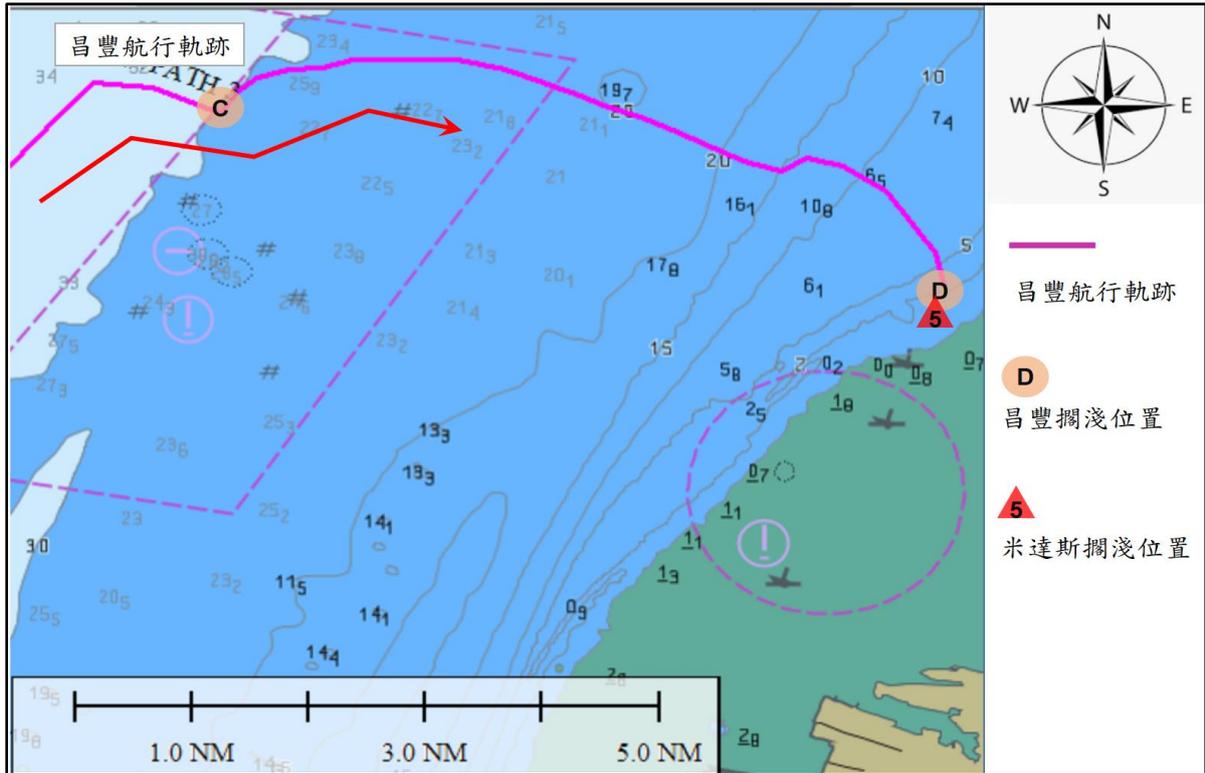
圖 10 昌豐航跡與米達斯兩船位置示意圖

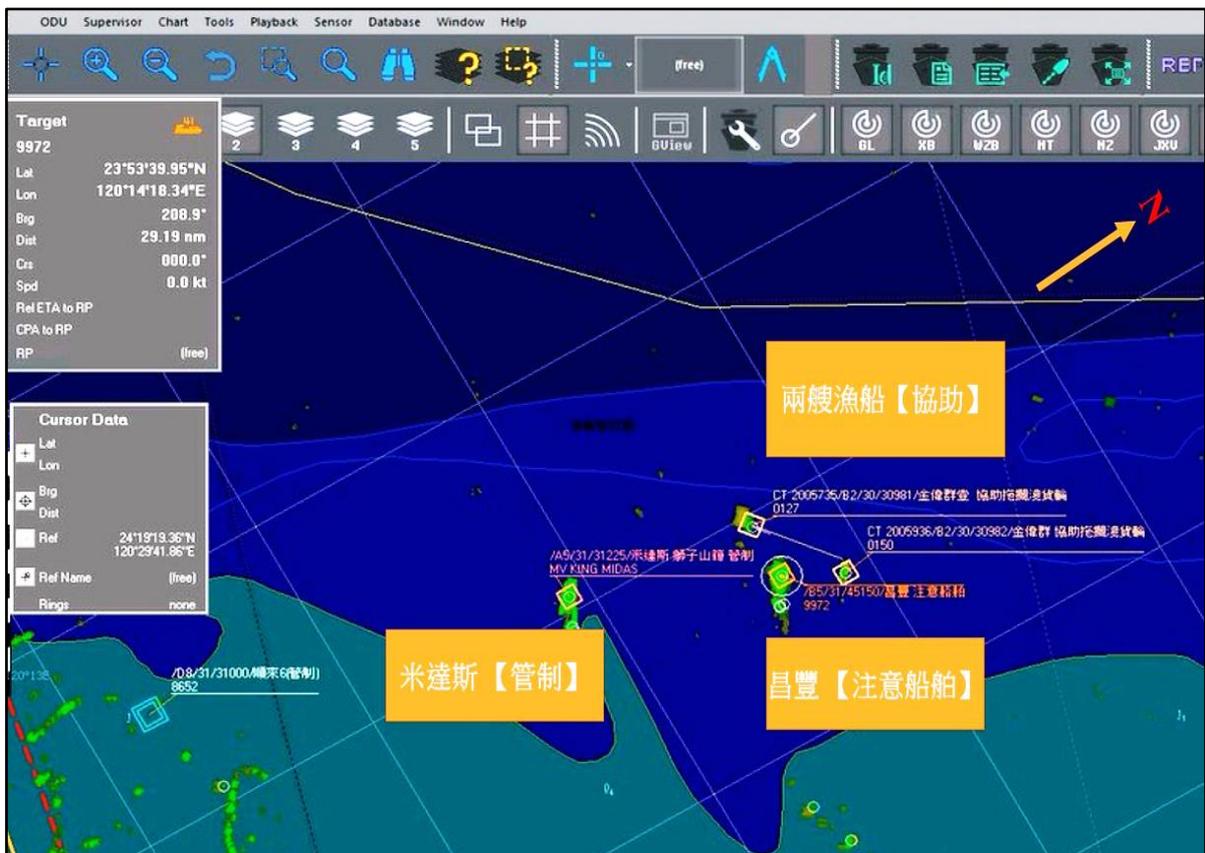
依據岸際雷達航跡紀錄，昌豐擱淺前已被海巡署雷達操作人員標註為「注意」船舶。12月13日1000時至1150時期間，雷達航跡顯示有兩艘漁船於區域內協助拖救擱淺貨船(如圖11)

圖 11 米達斯、昌豐及協助漁船岸際雷達標註示意圖

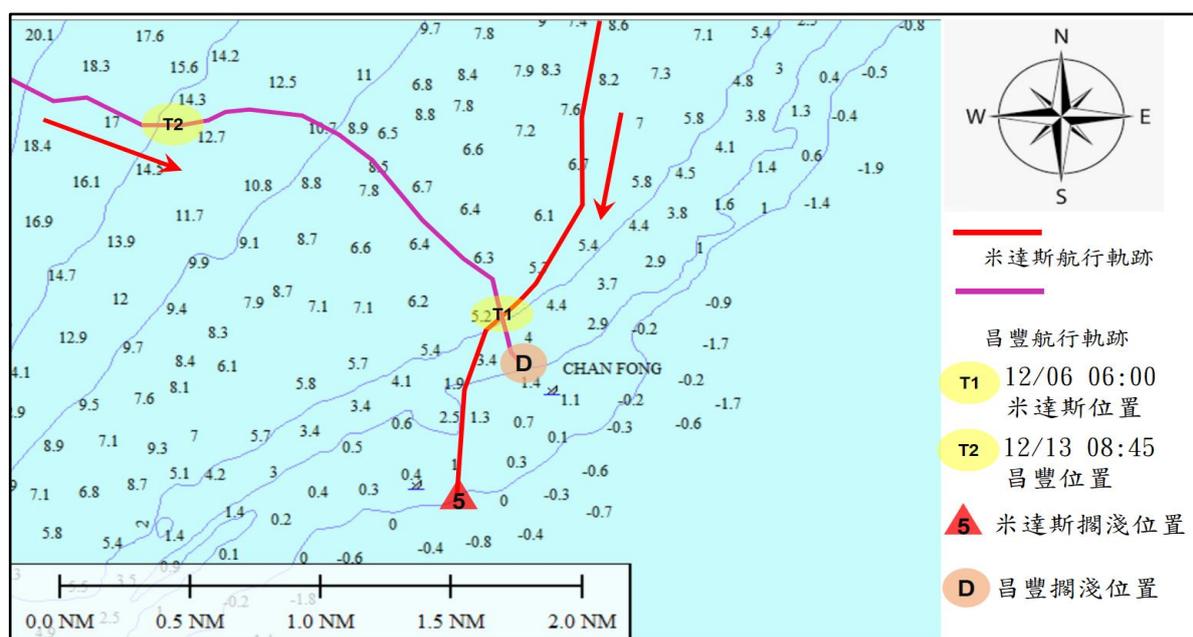
套疊米達斯及昌豐之航行軌跡與水深資料發現，12月6日0600時（如圖12 標記T1），米達斯持續向南航行對應水深資料從5.2公尺持續減少，當值航行員未確認船位資料亦未調整航向以避免擱淺。12月13日0845時（如圖12 標記T2），昌豐位於米達斯擱淺水域西北方約1.8浬，對應水深從14公尺持續減少，當值航行員未確認船位資料亦未調整航向以避免擱淺。

圖12 米達斯及昌豐擱淺水域之水深資料套疊
