國家運輸安全調查委員會

重大運輸事故 調查報告

LI FUNG 輪 IMO 編號 9107241

於基隆港外錨地船身右傾 20 度

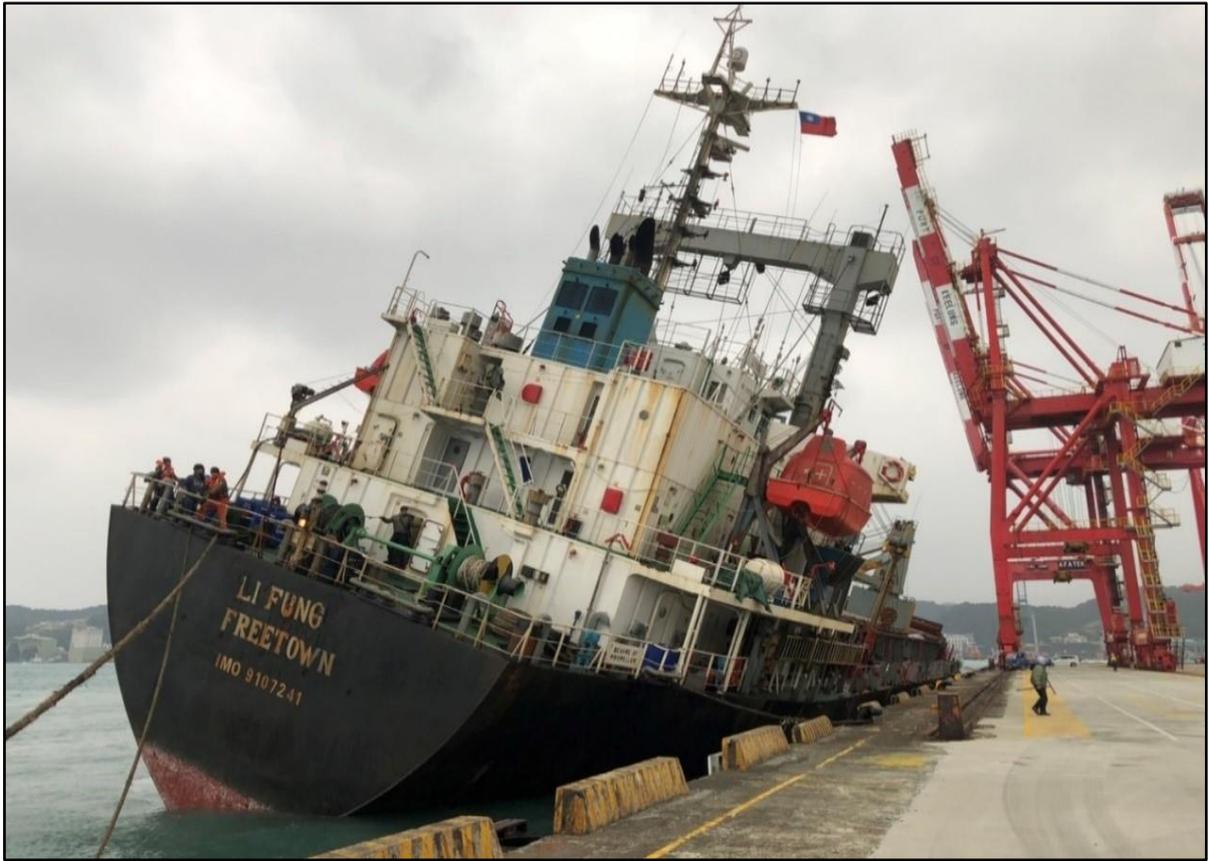
12 月 26 日早上船東派員至船上進行檢查，初步研判為壓載艙管路系統蝶閥 (butterfly valve)⁴ 作動故障漏水。當晚外錨地海氣象轉惡，船身搖擺加劇致使船體向右傾斜至約 20 度，船長緊急申請進港。

12 月 27 日 0700 時利豐進基隆港靠泊西 24 號碼頭 (詳圖 1.1-1)。經交通部航港局 (以下簡稱航港局) 基隆港港口國管制檢查員登輪檢查後，判定船體傾斜嚴重不適航、火災偵測系統失效及緊急滅火泵故障，要求利豐之船級社施行船舶額外檢驗⁵，需留置港口予以改善。本事故無人員傷亡及環境污染情況。

圖 1.1-1 利豐船身右傾 20 度情形

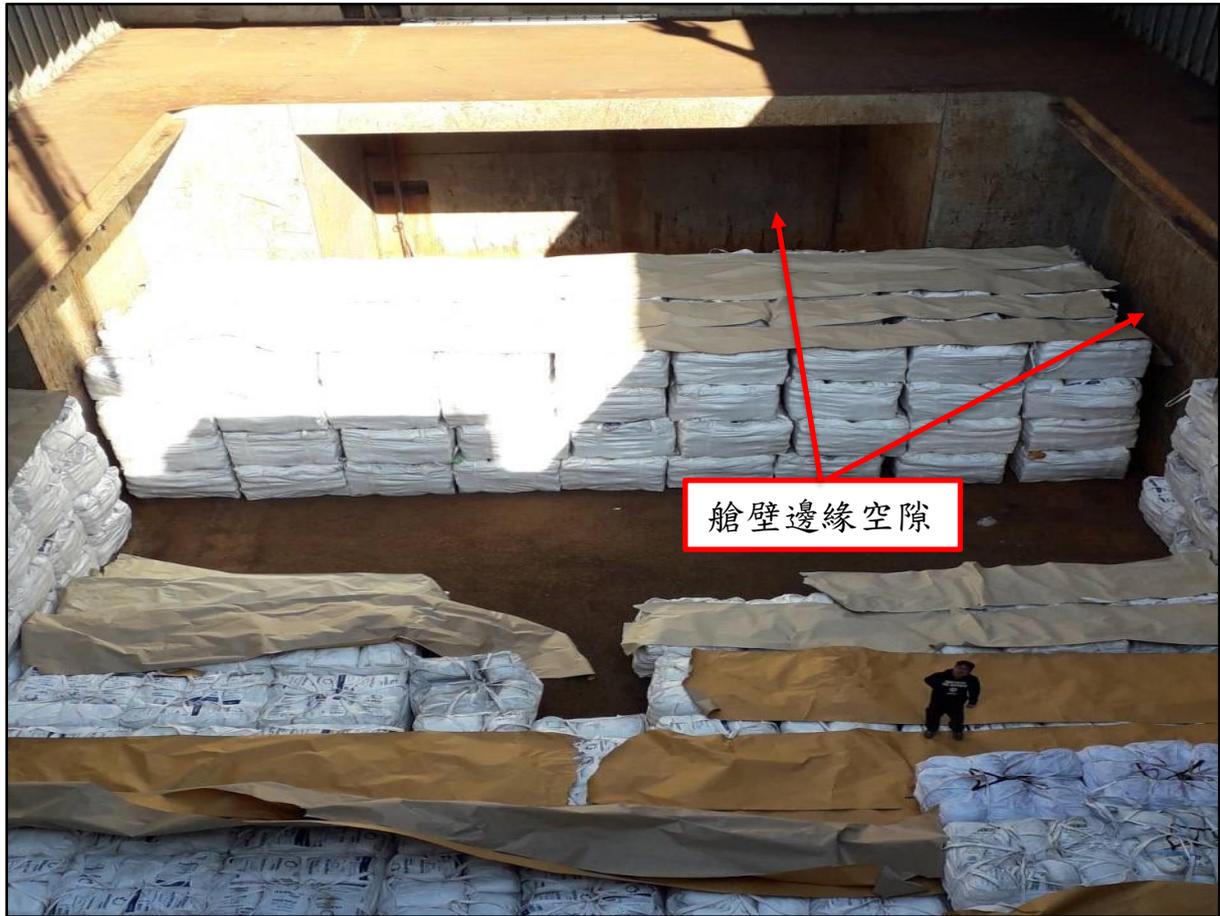
利豐該航次載貨為噸袋包裝精緻糖，貨物數量 5,466 袋，總重為 8,226.46 公噸。理貨及裝卸公司於積載作業時，噸袋貨物位於貨艙艙底板左右兩側留有 1.5~2 公尺寬度之間隙（詳圖 1.8.2-1）。

圖 1.8.2-1 利豐貨艙艙底板裝載噸袋貨物狀況

利豐於高雄港裝貨期間，負責貨物裝卸管理員已經與碼頭理貨員反應，除了貨艙艙底板兩側未貼緊艙壁留有空隙外，詳圖 1.8.2-1，主要是二層甲板處積載噸袋貨物距兩側艙壁間隙過大，但溝通無結果；裝載完畢後，二層甲板噸袋貨物與兩側艙壁間隙留有約 1.5 至 2 公尺距離。

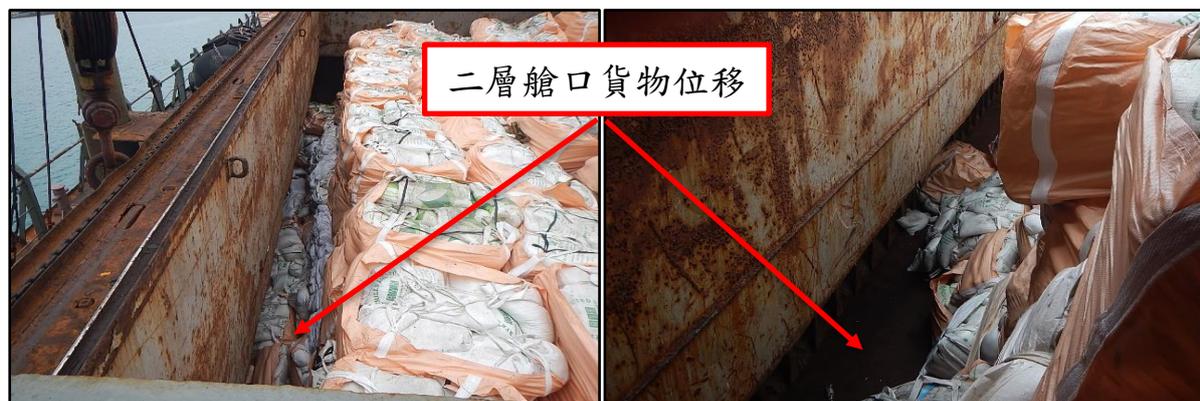
民國 108 年 12 月 28 日，本會調查小組至基隆港登輪調查利豐貨艙內噸袋移動情形(詳圖 1.8.2-3)。檢視航海日誌¹⁵及其他文件無每日壓載艙測量紀錄。

圖 1.8.2-3 利豐二層甲板艙口噸袋貨物位移狀況

板位置較高，噸袋貨物移動後，導致扶正力矩無法使船體恢復平正至原來位置，影響船舶穩定度即定傾中心高度，使右傾 5 度之船體搖擺增大，噸袋貨物藉右傾搖擺勢力向右移動，導致船體向右加劇傾斜至 20 度，詳圖 1.8.2-3 及 1.8.2-4。

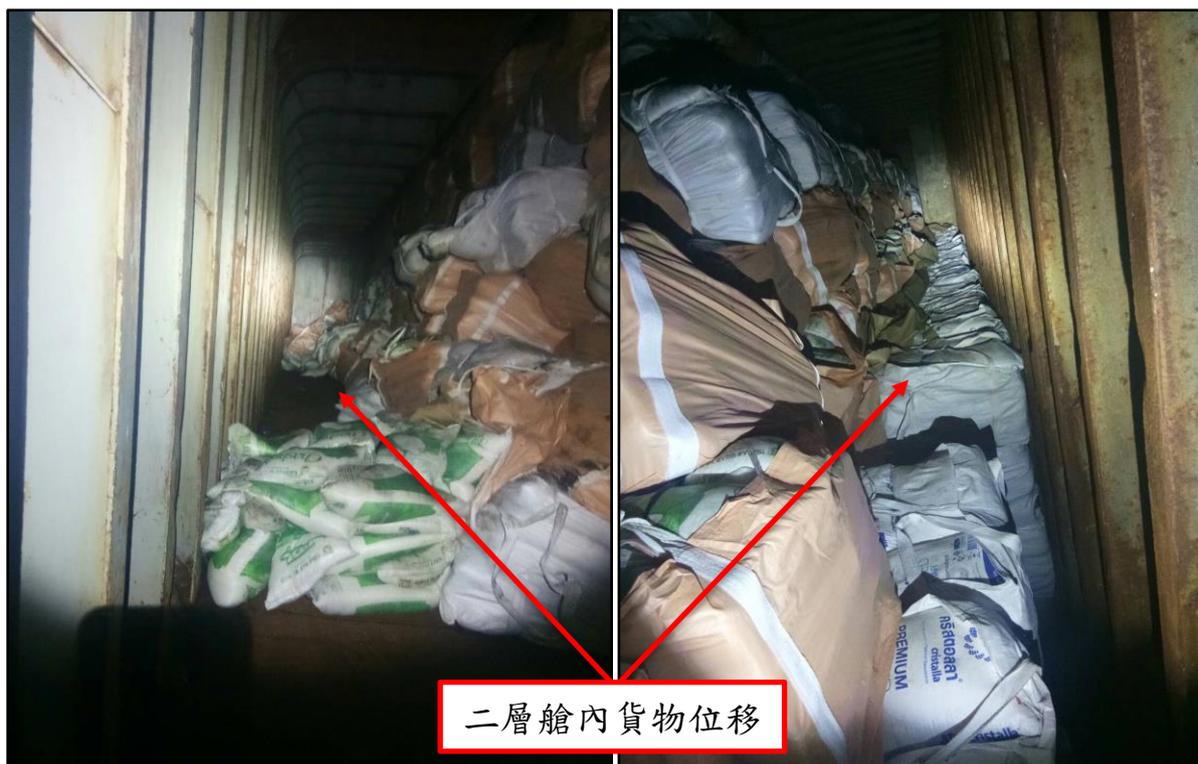
圖 1.8.2-4 利豐二層甲板艙內噸袋貨物位移狀況

綜合分析，利豐未確按規定執行貨物積載作業，貨艙兩側留有間隙致航行中二層甲板之噸袋貨物位移而改變重心位置。於基隆港外錨泊期間，遭遇惡劣海況使船體搖擺加劇，致船體右傾至 20 度。
