國家運輸安全調查委員會

重大運輸事故事實資料報告

騰龍 KAA-0853 遊覽車重大公路事故

報告編號：TTSB-HFR-22-01-001

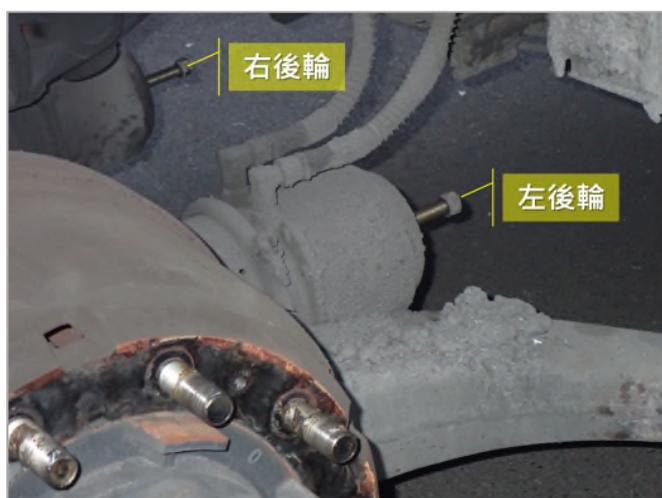
圖 1.3-6 手煞車系統固定螺絲釋放狀況

檢測時將事故車輛輪胎前 2 輪後 4 輪共 6 輪卸下，針對煞車間隙及來令片厚度進行量測，惟因事故發生後車輛有拖吊移置之需，故釋放後輪之手煞車系統固定螺絲，煞車間隙已非原始狀態，故未進行後輪煞車間隙量測，後輪手煞車系統固定螺絲釋放情形如圖 1.3-6 所示。前輪之煞車間隙為左前輪 0.65 mm、右前輪 0.65mm。

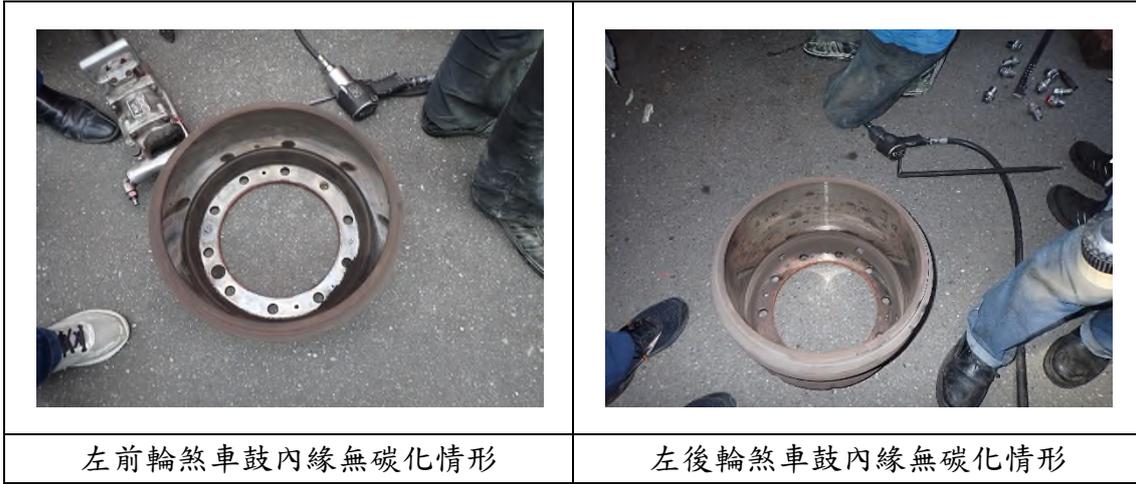
圖 1.3-7 煞車鼓檢測情形圖

拆卸煞車鼓並檢視來令片及煞車鼓表面，無明顯碳化情形，測量來令片厚度及來令片表面至內層鉚釘之厚度，煞車鼓檢測情形如圖 1.3-7，煞車來令片厚度量測之參考位置如圖 1.3-8，量測結果彙整如表 1.3-3。

左前輪煞車鼓內緣無碳化情形

左後輪煞車鼓內緣無碳化情形

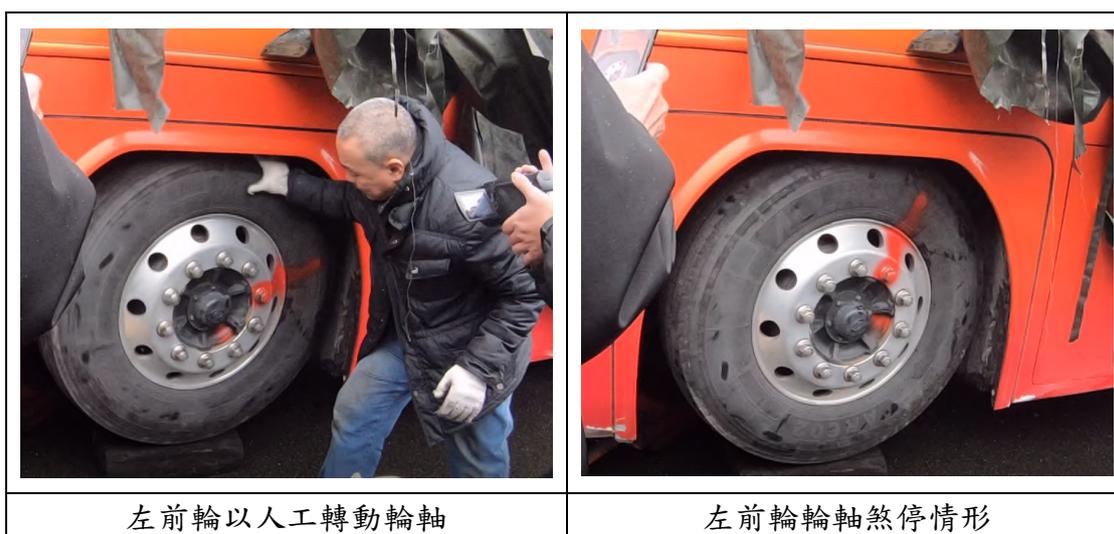
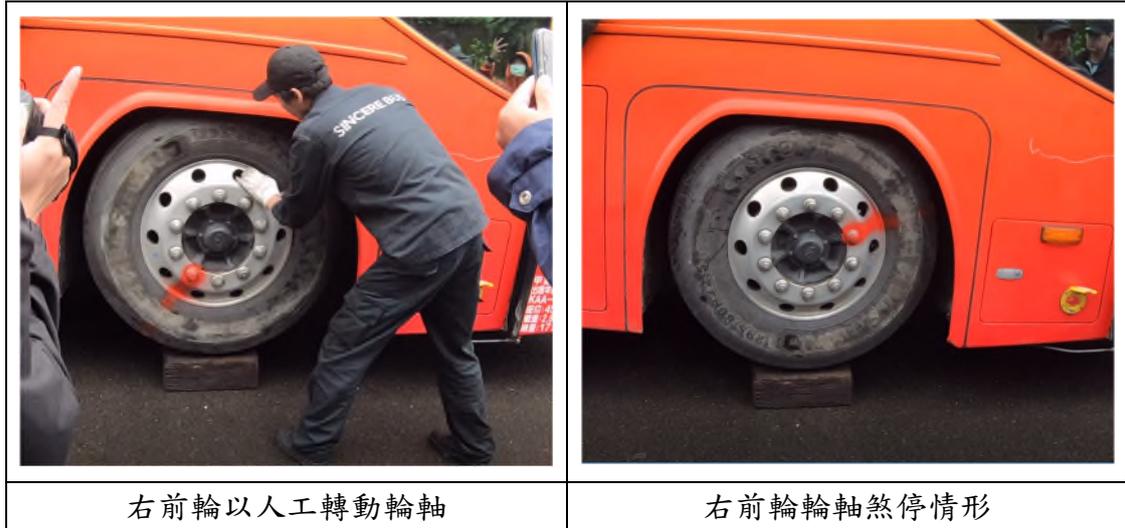
圖 1.3-8 事故車輛煞車測試作動情形

民國 110 年 3 月 22 日調查小組與成運汽車技術人員至蘇澳分局進行事故車輛勘查及車輛煞車系統檢測，先利用外部設備供氣補足事故車輛內儲氣桶之氣體後，由測試人員踩踏煞車踏板，觀察氣壓推動煞車分泵，煞車分泵制動煞車來令片，進而煞停車輪之狀況，事故車輛煞車測試作動情形如圖 1.3-8；煞車分泵作動桿作動情形如圖 1.3-9。事故車輛氣壓煞車系統測試結果如表 1.3-4。

檢測項目	檢查結果
左前輪	煞車制動缸作動正常
右前輪	煞車制動缸作動正常

檢測項目	檢查結果
左後輪	煞車制動缸作動正常
右後輪	煞車制動缸作動正常

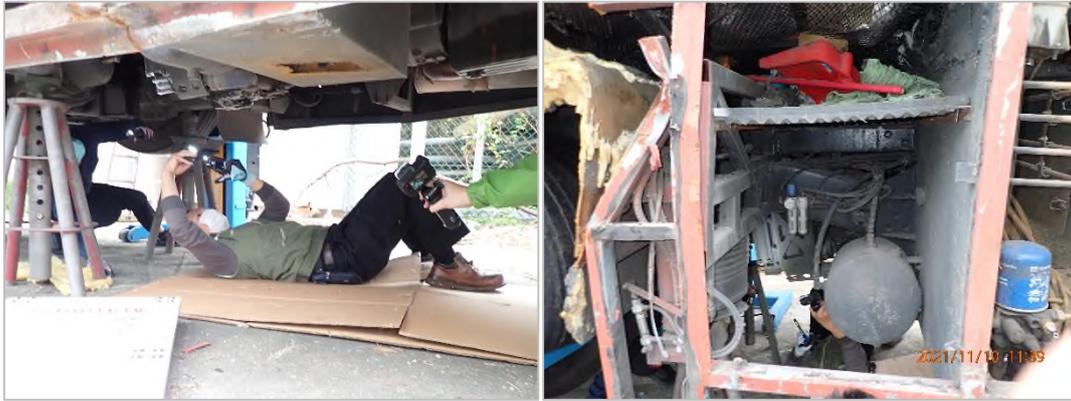
圖 1.3-12 事故車輛變速箱外觀檢視情形

速箱油，檢視事故車輛底盤下之變速箱外觀，發現並無受損及變形之情形，檢視過程如圖 1.3-12。

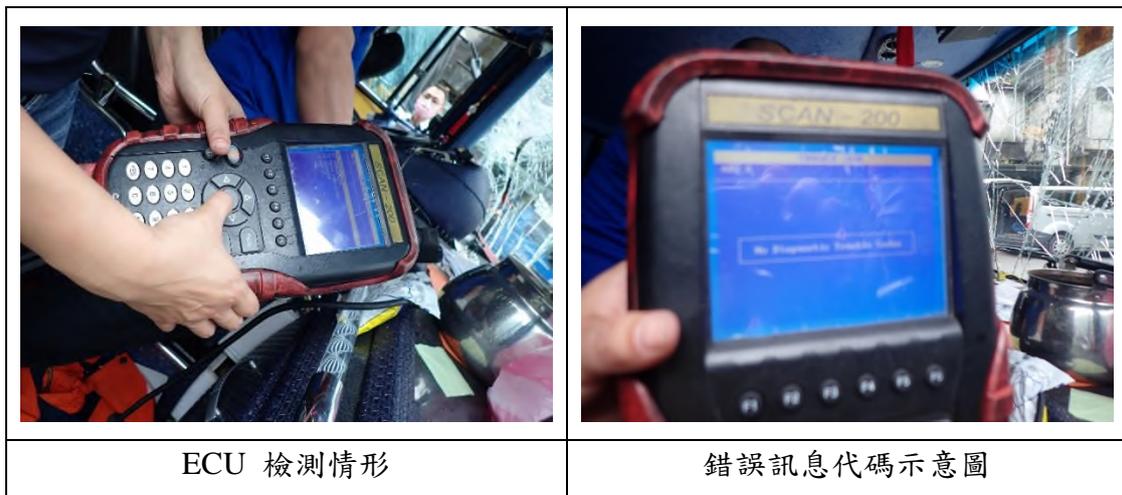
圖 1.3-14 事故車輛行車電腦檢測情形

1. 防鎖死煞車系統 (ABS) 共計 5 個錯誤訊息 (error message)：
 - (1) 電源、電壓過低 (power supply low)。
 - (2) 主要電源、電壓過低 (key power supply low)。

- (3) 輪速感知器無訊號。
- (4) 歷史碼：輪速感知器故障、破損或短路⁸。
- (5) 無定義訊號 1 筆 (none define)。

2. 引擎共計 2 個錯誤訊息：

- (1) 歷史碼：主繼電器⁹。
- (2) 歷史碼：電源電壓。

⁸ 經成運汽車技術人員拆卸事故車輛後車輪檢視後，後車輪左右邊之線路均正常。

⁹ 經成運汽車技術人員檢查後，主繼電器確實燒毀，為連接 ECU 讀取資料，於檢測現場更換使用。

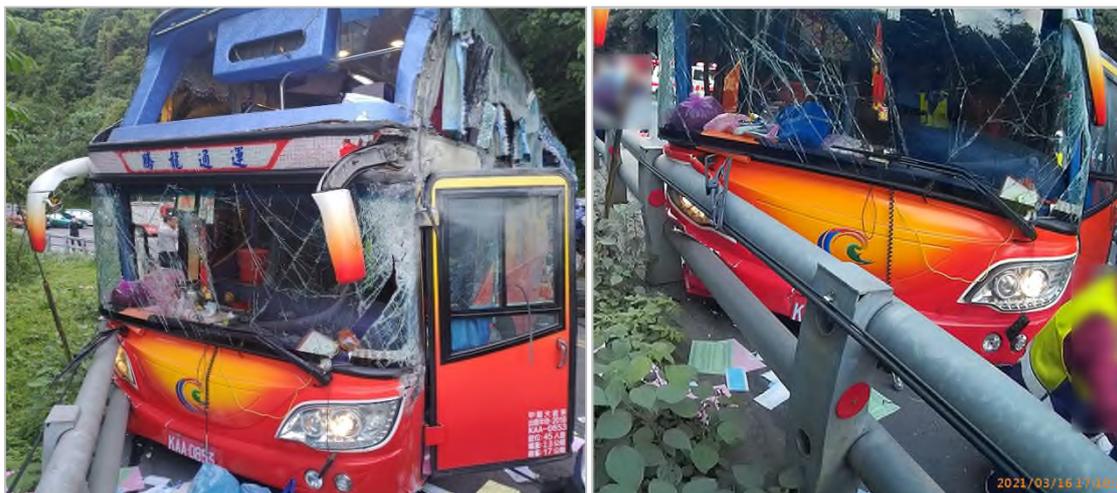
圖 1.3-17 事故車輛正面損壞情形

事故車輛前方擋風玻璃破損、車燈損壞、前保險桿下側變形破損，左側照後鏡支架變形破損，如圖 1.3-17 所示。

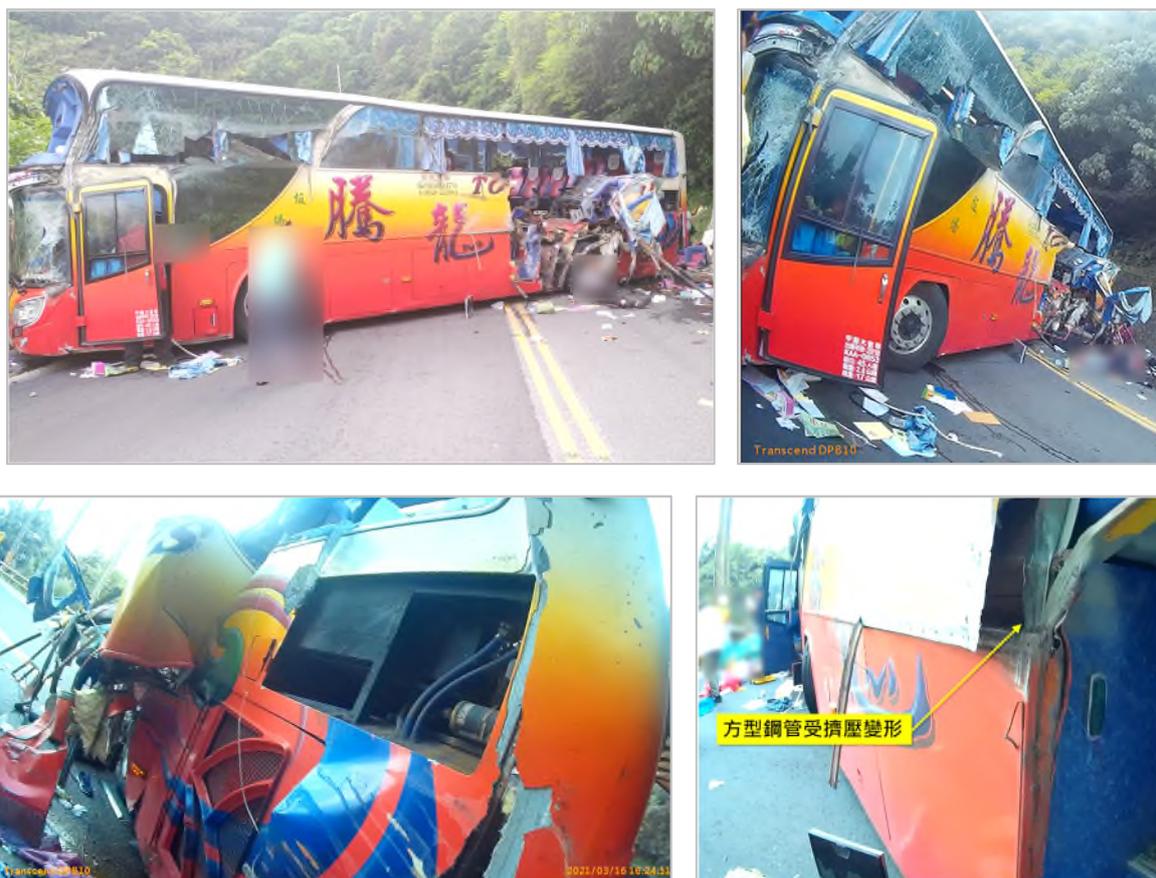
圖 1.3-18 事故車輛左側損壞情形

事故車輛左側安全門至車尾蒙皮破損，安全門脫離車體，安全門方型鋼管及門框絞鍊遭擠壓變形，冷氣壓縮機護罩脫落，車窗玻璃破損，左側下方蒙皮破裂變形，如圖 1.3-18 所示。

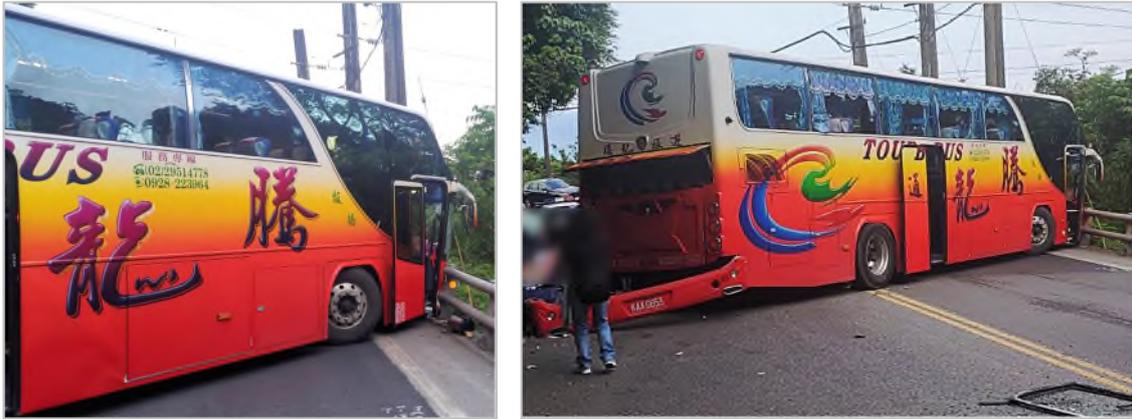
圖 1.3-19 事故車輛右側損壞情形

事故車輛右側第 6 面玻璃破損，行李廂蓋變形，後輪上方蒙皮及冷氣維護門輕微變形，如圖 1.3-19 所示。

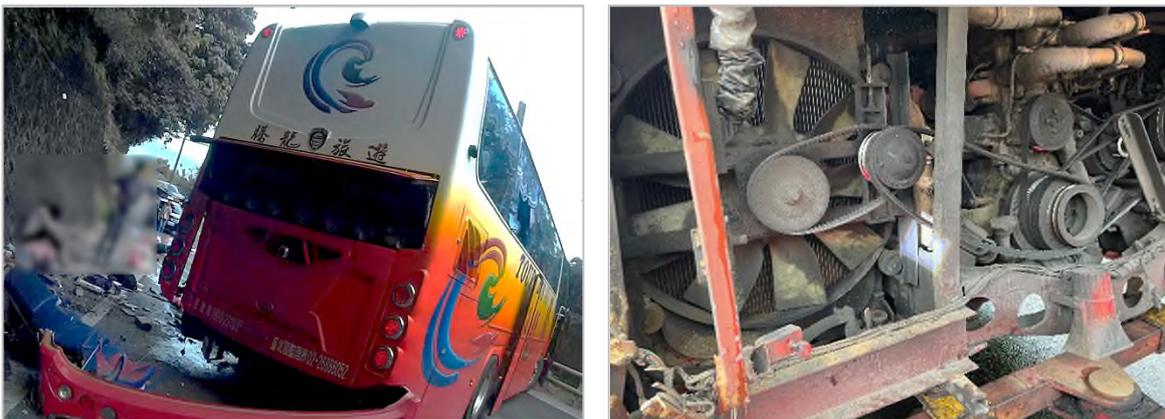
圖 1.3-20 事故車輛後方損壞情形

事故車輛後方之左後車燈飾板破裂，保險桿脫落，引擎室皮帶鬆脫，如圖 1.3-20 所示。

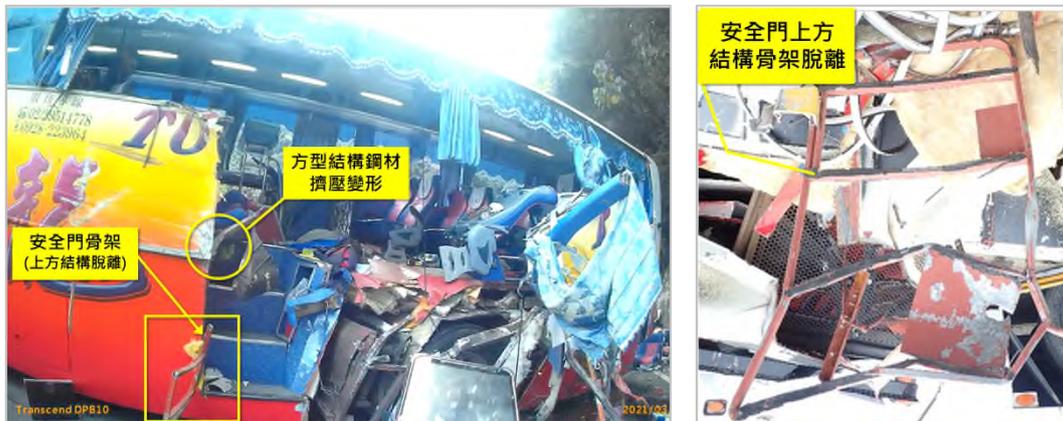
圖 1.3-22 事故車輛左側安全門骨架

事故車輛左側安全門之門框損壞，部分方型鋼管擠壓變形，左側安全門上部結構脫離車體，左側安全門下部結構僅剩下約 1/3 仍與車體連結，如圖 1.3-22。左側安全門至左側第 9 排座椅外側之車體骨架嚴重變形，如圖 1.3-23。

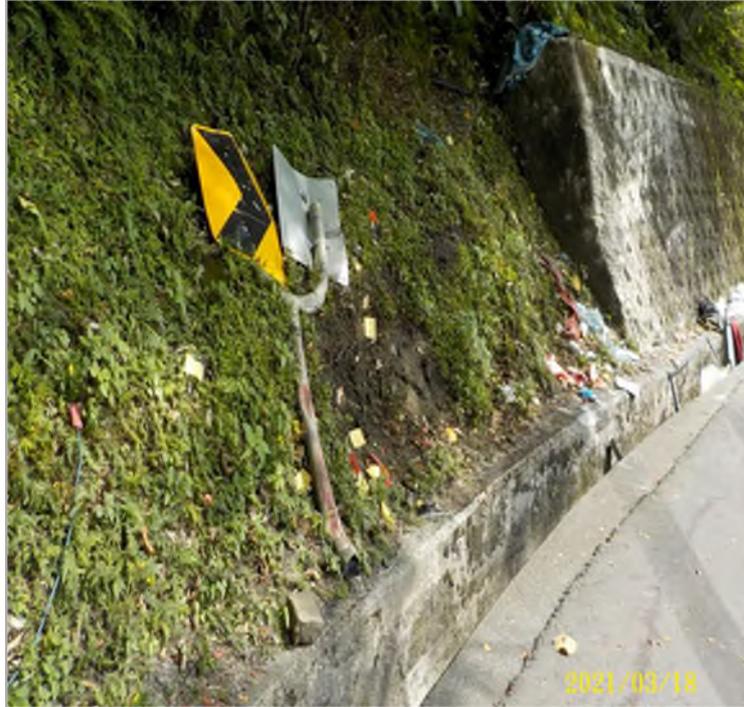
圖 1.4-1 事故現場邊坡及標誌損壞情形

事故發生時，事故車輛撞擊對向山壁之擋土牆，擋土牆表面及邊角遭撞擊破損，邊角損壞範圍約為 210 公分高、15 公分寬；道路交通設施輔 2 標誌斷裂損壞，損壞情形如圖 1.4-1 所示。

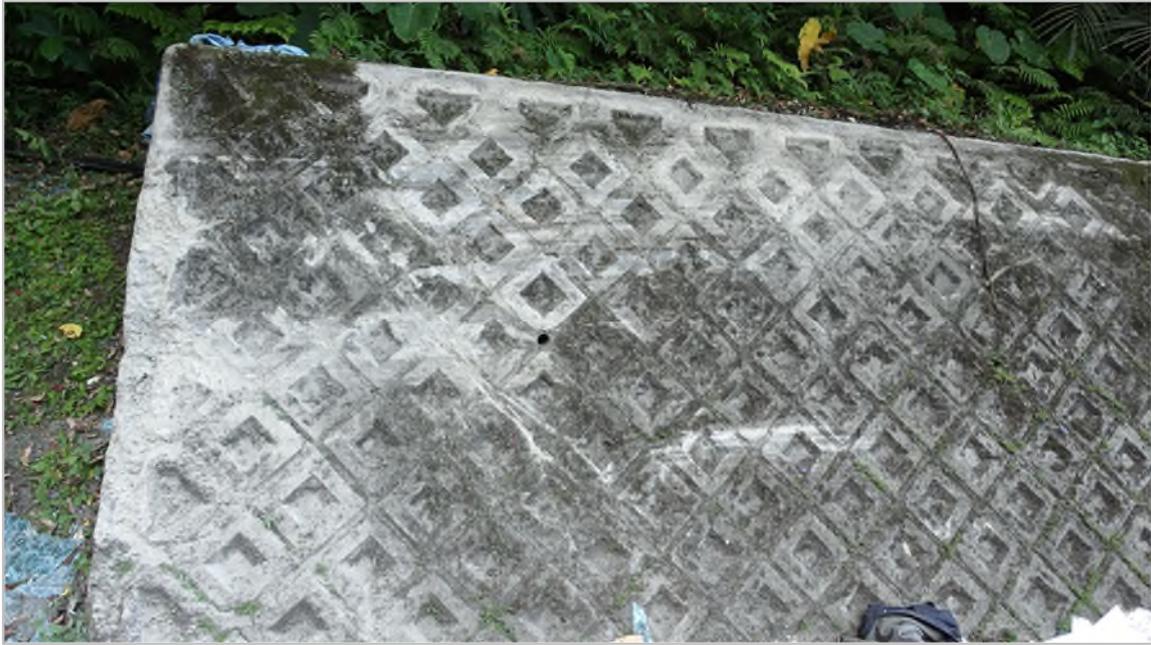
圖 1.10-4 事故車輛撞擊擋土牆所遺留之刮痕

事故車輛撞擊之擋土牆，斜面長度約 2.66 公尺，高度約 2.33 公尺，擋土牆與地面夾角約 61.2 度，如圖 1.10-3，事故車輛在擋土牆留下數道刮痕，如圖 1.10-4。

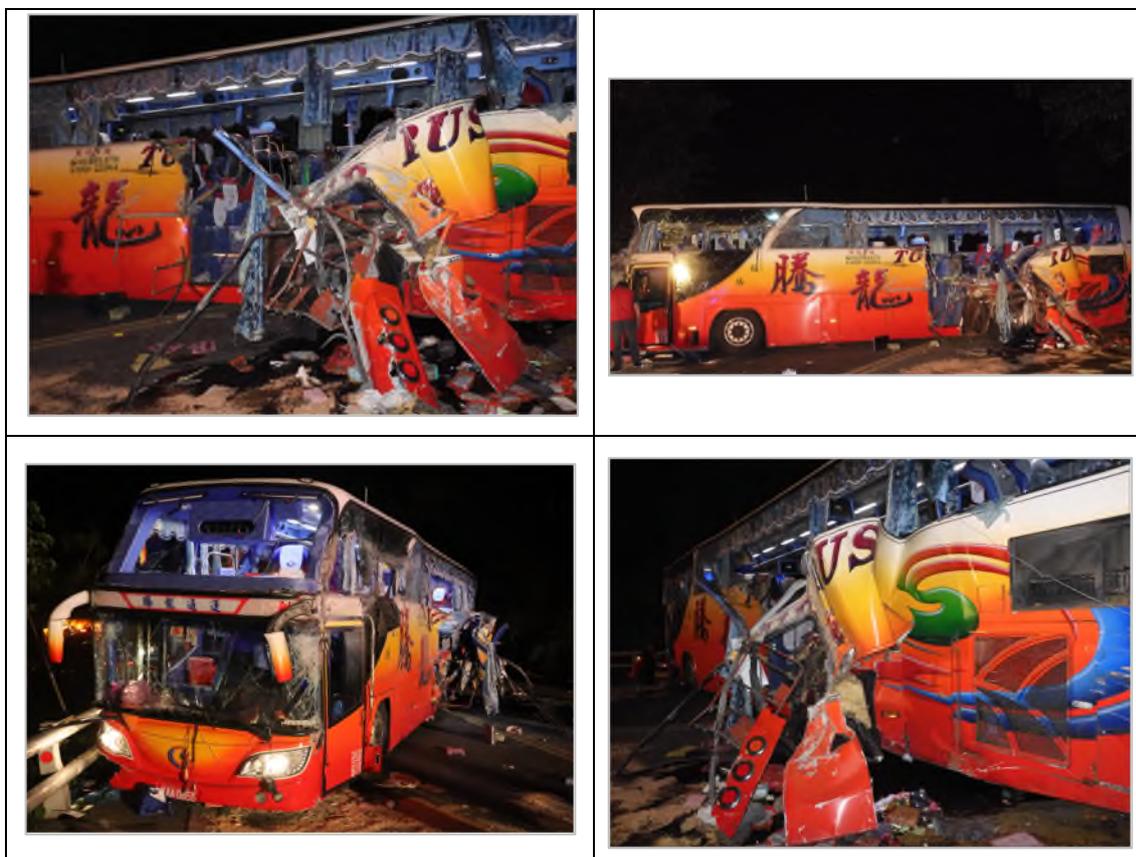
圖 1.12-2 事故車輛左側損壞狀況

事故車輛右側車身蒙皮外觀無明顯損壞；左側第 5 排椅背旁車身內凹，左側自安全門起至第 10 排窗框下方之車身以及地板嚴重破損，該區域車身蒙皮呈現外翻之情形，如圖 1.12-2。

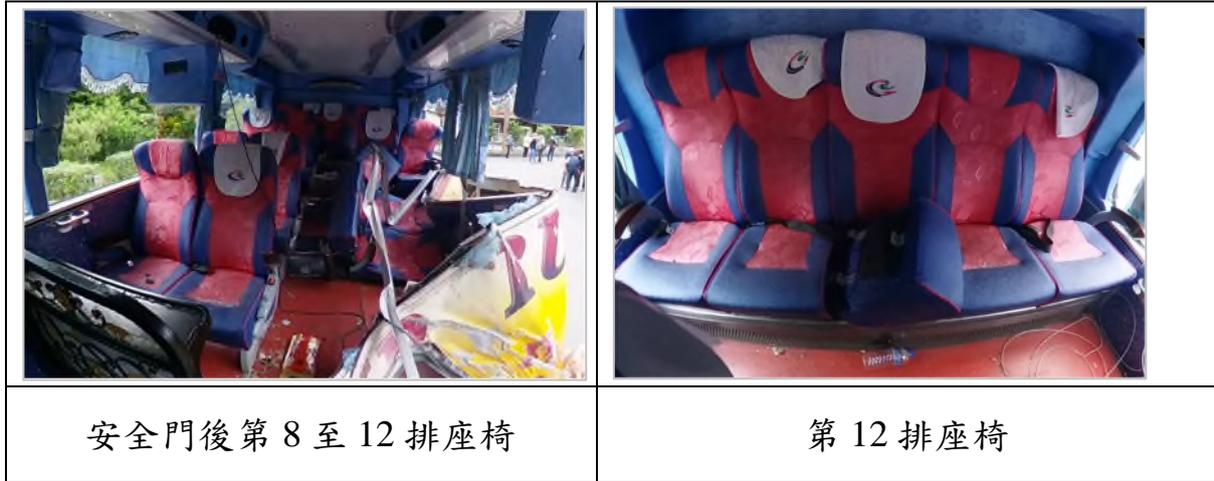
圖 1.12-3 事故車輛內部座椅狀況

左側	座椅損壞情形 (座位號碼由左至右為 1~5)		右側
駕駛室	未有明顯損壞		前門
第 1 排	兩側椅腳均變形，部分脫離地板，惟螺絲仍鎖於地板內，地板有破損，2 號座椅有明顯前傾之狀況		
第 2 排	兩側固定完好，座椅前傾		
第 3 排	兩側固定完好，2 號椅背	未有明顯損壞	第 2 排
第 4 排	兩側固定完好	未有明顯損壞	第 3 排
第 5 排	左側 J 型勾固定完好，右側椅腳有部分脫離地面，2 號椅背	3 號椅背	第 4 排
第 6 排	兩側均脫離原有固定裝置，座椅整體歪斜	未有明顯損壞	第 5 排
第 7 排	兩側均脫離原有固定裝置，座椅傾倒於車內	未有明顯損壞	第 6 排
安全門		後門	
第 8 排	左側 J 型勾脫離原有固定裝置，右側椅腳斷裂，部分椅腳仍與車內

地板連結，座椅拋出車外，於事故現場尋獲		
第 9 排	兩側均脫離原有固定裝置，座椅拋出車外，於事故現場尋獲	未有明顯損壞	第 9 排
第 10 排	兩側均脫離原有固定裝置，座椅傾倒於車內	未有明顯損壞	第 10 排
第 11 排	椅架完好固定於地板，1 號椅背前傾，2 號椅墊脫落、椅背前傾	未有明顯損壞	第 11 排
第 12 排	椅架完好固定於車體上，3 號座椅椅墊脫落、椅背略前傾		第 12 排

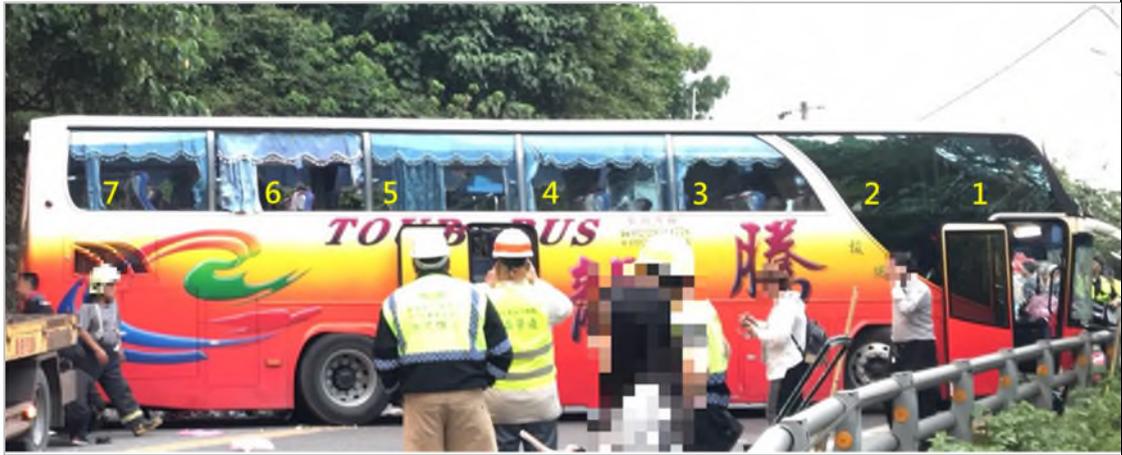
事故車輛右側車窗狀況

事故車輛前方上層擋風玻璃整片破裂脫落，下層擋風玻璃破裂；左側編號 4、5、6、7 號玻璃皆整片破裂脫落，其中 3 與 4 號玻璃之間隔框向內凹陷，4 與 5 號、5 與 6 號之間隔框脫離；事故車輛右側編號 6 號玻璃整片破裂脫落。事故車輛車窗狀況如圖 1.12-4。
