國家運輸安全調查委員會  
中華民國 110 年度工作報告

國 家 運 輸 安 全 調 查 委 員 會  
Taiwan Transportation Safety Board

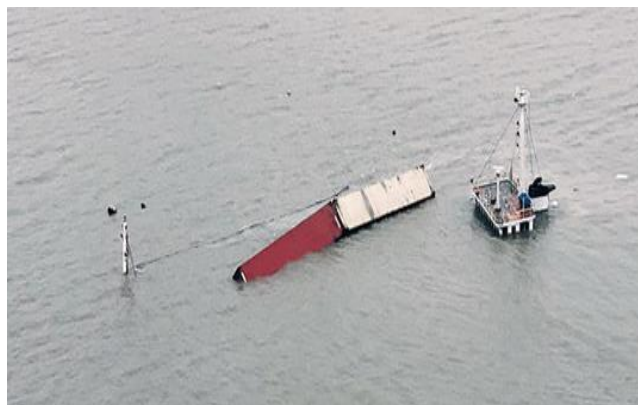
圖 2.1.2-2 萇薪輪貨船照片

民國 108 年 11 月 20 日 2130 時，於閩江口距岸約 1 海浬處與大陸砂石船碰撞，船身漏水後棄船。2347 時船代表示船體已沉沒，7 名船員獲救 2 名死亡。

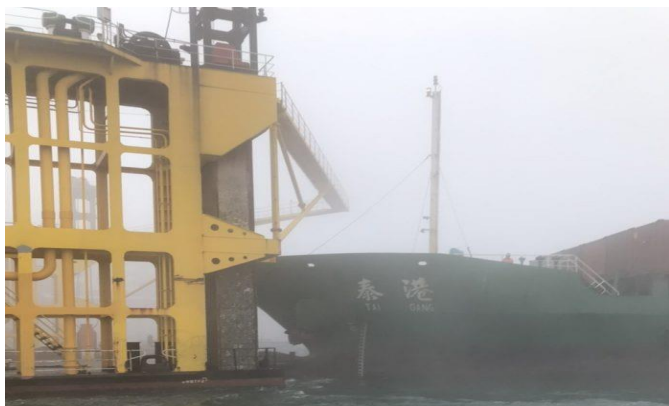
圖 2.1.2-6 泰港輪貨船照片

民國 109 年 1 月 6 日，泰港輪貨櫃船進港後，由於濃霧使得能見度低落而撞擊中信 8 號浮塢，造成浮塢約 1 公尺多的凹陷和船體球形艙 2 處破洞。

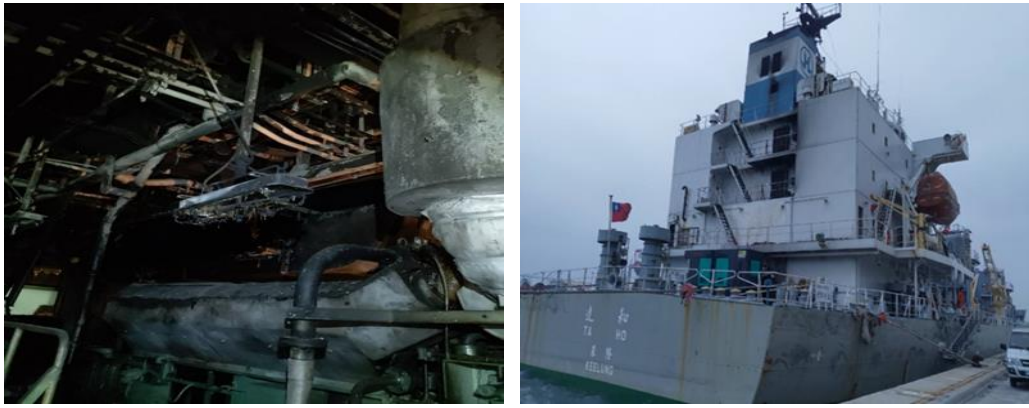
圖 2.1.2-10、圖 2.1.2-11 達和輪貨船照片

民國 109 年 2 月 24 日，基隆籍「達和輪」貨船於 20 時 14 分在桃園縣觀音外海因機艙失火致失去動力漂流，於 2 月 27 日由拖船拖回臺中港靠泊，「達和輪」引擎實質損壞，無人員傷亡，無漏油情形。

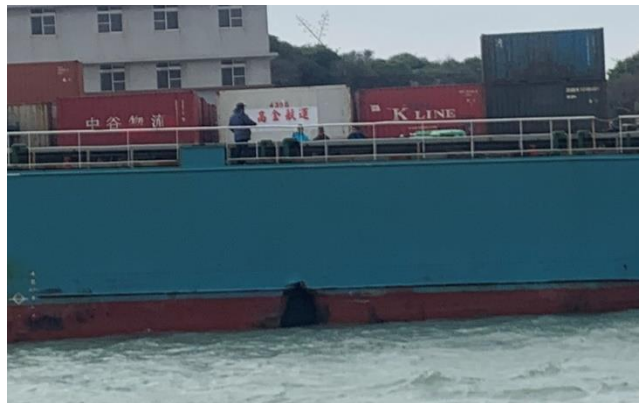
圖 2.1.2-12 大新貨船照片

民國 109 年 3 月 5 日，我國籍兩艘貨船「大新」及「大華」1056 時於金門料羅港區 2 號碼頭發生碰撞，造成「大新」左舷船體破洞，事故無人員傷亡，無油污狀況，事故船舶無沉沒之虞。

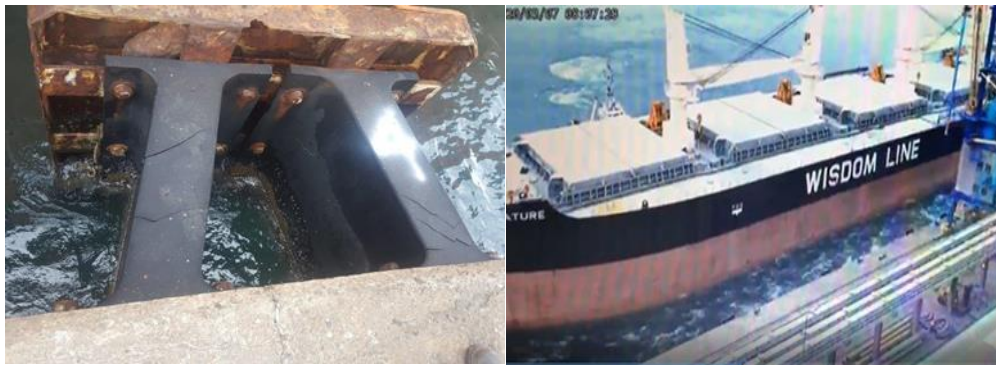
圖 2.1.2-13、2.1.2-14 艾蜜絲貨船照片

民國 109 年 3 月 7 日，艾蜜絲貨船靠泊時由於船速控制不當及拖船推頂過快，導致碼頭計有 6 座碰墊肢架裂損。

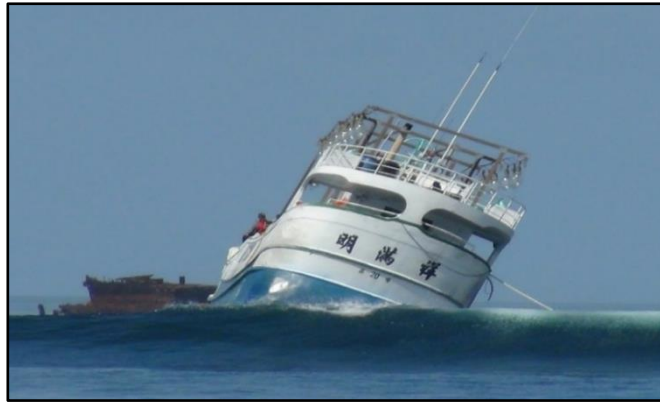
圖 2.1.2-27 明滿祥 20 號漁船照片

民國 110 年 4 月 29 日，明滿祥 20 號漁船於東沙環礁擱淺，船體破洞進水有漏油情形，船上 5 名船員均安。

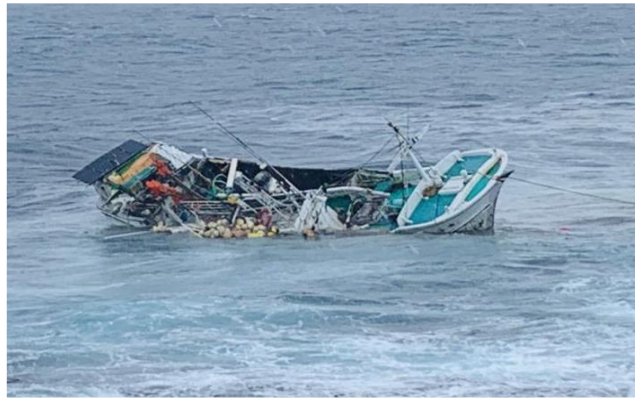
圖 2.1.2-37 清進成號漁船照片

民國 110 年 7 月 15 日，清進成號漁船於鵝鑾鼻南方 0.77 浬海域機械故障擱淺後全損，人員均安。

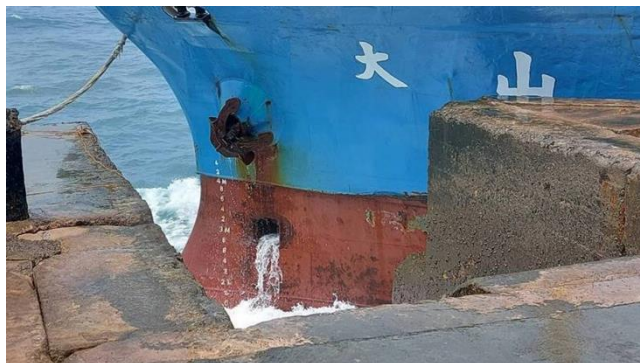
圖 2.1.2-38 大山號貨船照片

民國 110 年 7 月 31 日，大山號貨船於烏坵港擱淺，船體左舷被錨撞破洞，呈坐灘狀態，13 船員均安，無漏油。

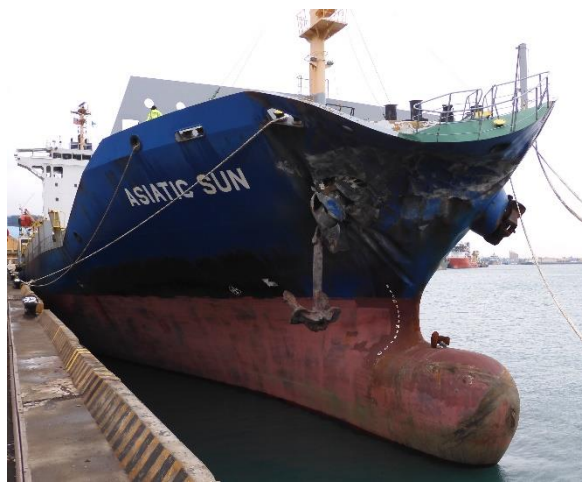
圖 2.1.2-59 ASIATIC SUN 貨船照片

民國 110 年 12 月 26 日，ASIATIC SUN 貨船於台中港靠泊時觸碰 8A 碼頭，造成碼頭受損、船頭凹陷，無傷無漏油。

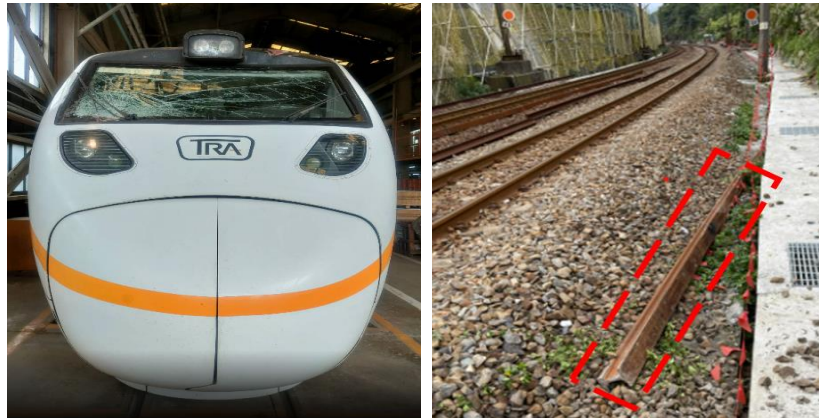
圖 2.1.3-18、圖 2.1.3-19 1201 臺鐵第 207 次車福隆站重大鐵道事故照片

民國 110 年 12 月 1 日，交通部臺灣鐵路管理局一列由花蓮壽豐站開往新北樹林站之北上第 207 次太魯閣自強號列車，約 0852 時行經宜蘭大里站至新北福隆站間約 K32+800 處，車頭駕駛室遭邊坡施工處掉落之鋼軌樁擊中，駕駛室擋風玻璃碎裂，無人員傷亡。

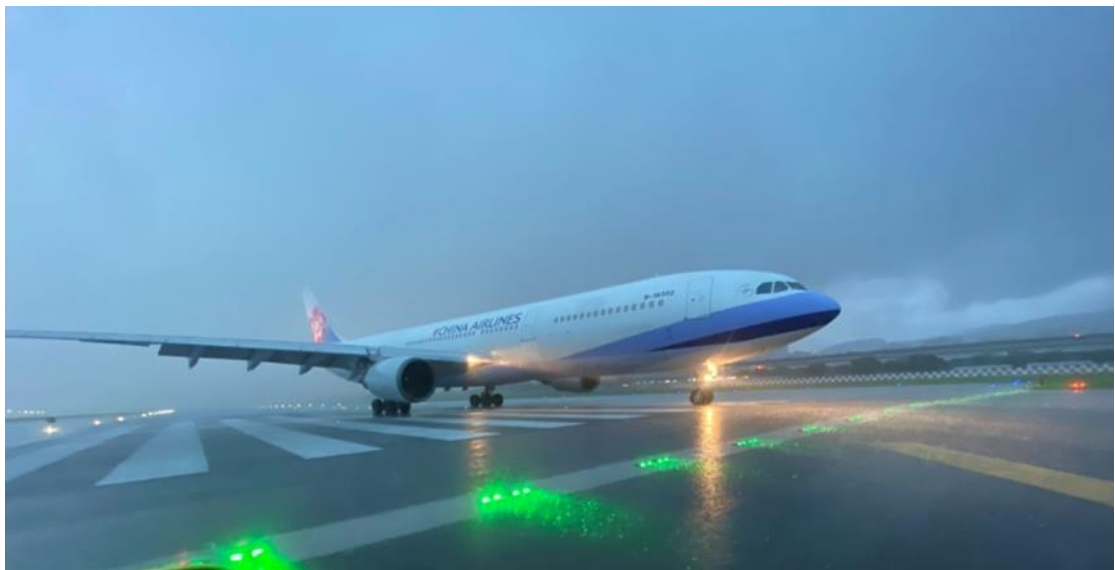
民國 109 年 6 月 14 日中華航空公司一架空中巴士 A330-302 型機，國籍標誌及登記號碼 B-18302，執行 CI202 載客航班，由上海浦東國際機場起飛，目的地為臺北松山機場；於松山機場 10 號跑道落地過程，約臺北時間 1746 時，遭遇擾流板、自動煞車及發動機反推力失效。駕駛員發現此情況，立即使用人工煞車，在跑道端約 30 呎前將飛機停下。航機無損傷，機上 11 名組員及 87 名乘客均安。

圖 2.2.1-3 CI202 停止於跑道末端前

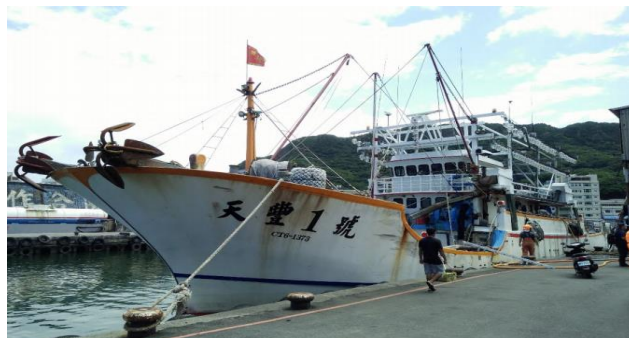
圖 2.2.2-1 天豐 1 號漁船消防隊滅火圖

天豐 1 號漁船因燃油管路洩漏，揮發油氣遇高溫引燃導致火災。船東受困於機艙時受傷，送醫不治，本案無系統與組織之安全議題。故無分析及改善建議。

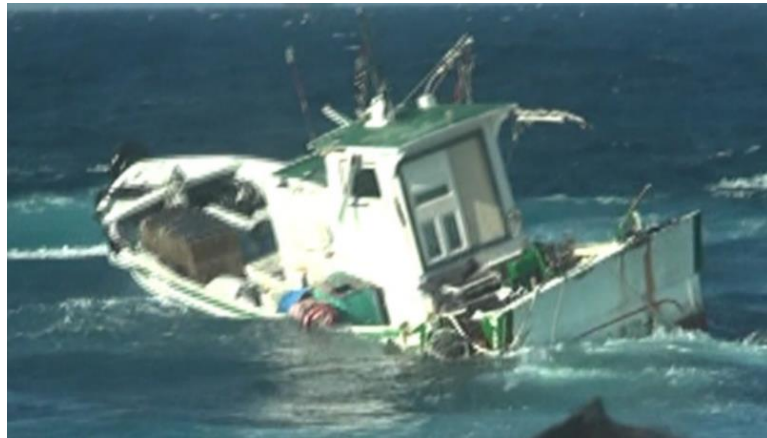
圖 2.2.2-30 昇鴻吉漁船

根據海巡署提供現場蒐證影片，昇鴻吉漁船於巡防艇開始救援時船體外觀無明顯損壞情形，事故發生後，昇鴻吉漁船沉沒未打撈，因而無法得知事故前昇鴻吉漁船船體實際結構狀況。海巡署提供之 4 段影片中無昇鴻吉漁船左舷船艙船體外板裂縫及船艙外板與支撐結構脫離時之錄影畫面紀錄，但因巡防艇與昇鴻吉漁船曾有碰觸之事實，調查小組無法排除巡防艇於救援過程中碰撞昇鴻吉漁船，致漁船船體外板脫離進水，為導致昇鴻吉漁船沉沒之可能原因。昇鴻吉漁船船長於事故發生前未見蹤跡，且事故後未打撈漁船，因而無法判定是否有其他因素導致昇鴻

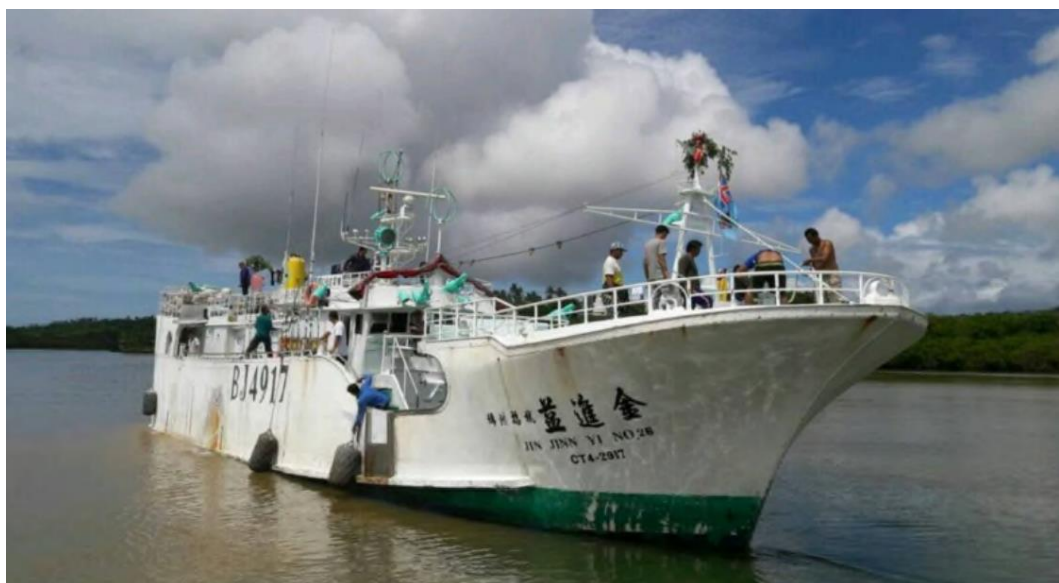
圖 2.2.2-34 金進益 26 號漁船

金進益 26 號漁船作業時 1 名船員失蹤，受限於無現場目擊者，亦無相關事證資料，無法分析船員失蹤原因。本案無改善建議，歸類為第 3 級水路事故。

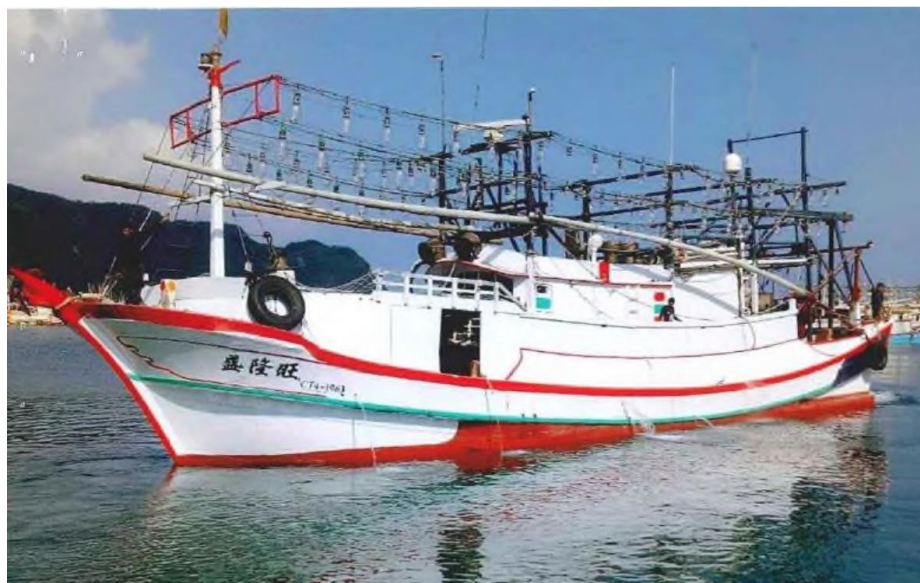
圖 2.2.2-35 盛隆旺號漁船

盛隆旺漁船因船舶機艙火災，導致船舶最終沉沒，受限於無火災現場照片與相關資料，無法分析船舶失火原因。本案無改善建議，歸類為第 3 級水路事故。

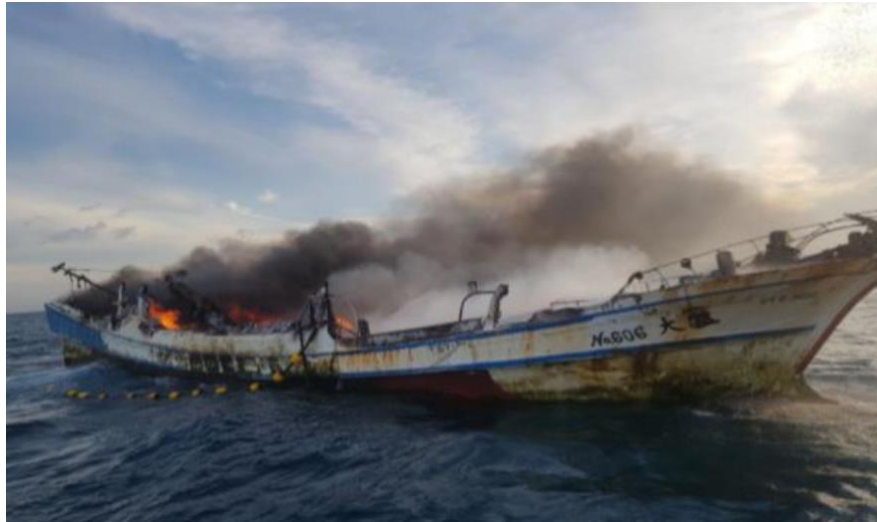
圖 2.2.2-36 益大 606 號漁船

益大 606 號漁船因船艙內失火，導致船舶最終沉沒，受限於無失火位置相關資料，無法分析船舶失火原因。本案無改善建議，歸類為第 3 級水路事故。

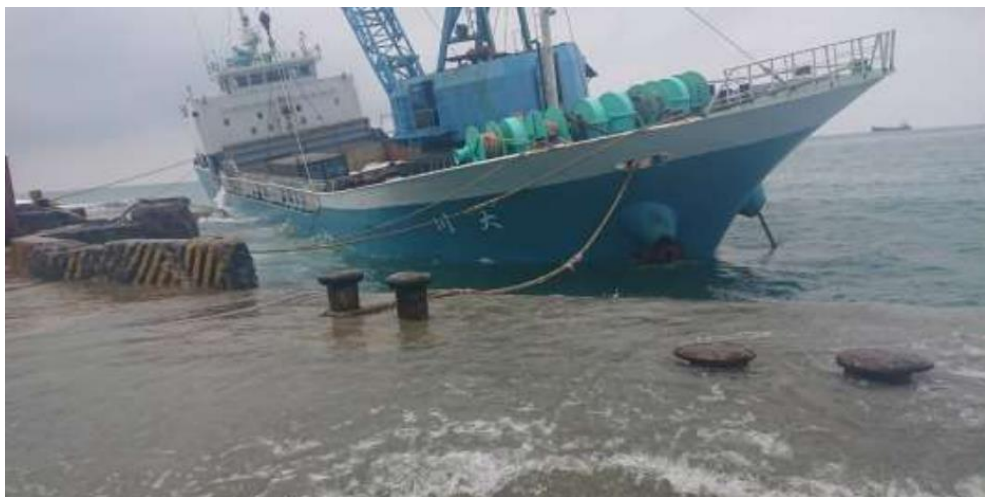
圖 2.2.2-46 大川號貨船

大川沉沒之可能肇因為靠泊無防波堤屏蔽之烏坵港碼頭，靠泊過程中受到湧浪影響，船舶右側之艙側推力機房船殼或艙側推力機管道碰觸碼頭及海底，造成船外殼破洞進水，在艙側推力機房進水量大於泵排出量狀況下，海水溢流入貨艙，導致大川船艙沒入水中後沉沒。

評估烏坵碼頭船舶靠泊風險，訂定船舶靠泊相關規範。

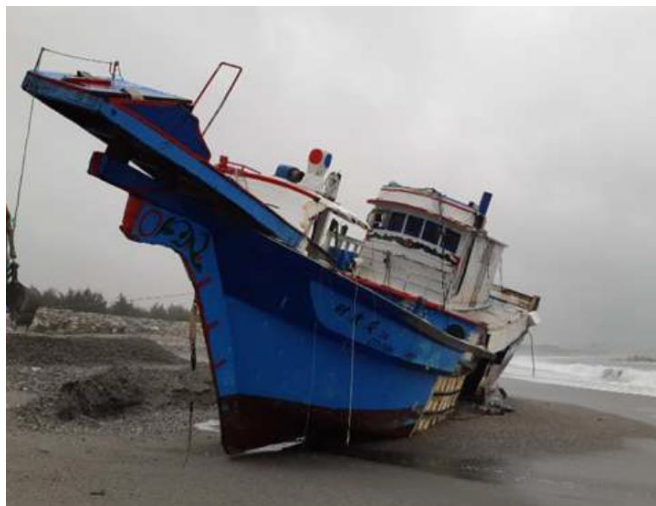
圖 2.2.2-49 財東慶 1 號漁船

財東慶 1 號漁船因湧浪致船舶翻覆擱淺，造成船舶嚴重損壞，人員脫困後自行上岸，無人員傷亡。受限無事發過程的詳細資料，無法分析原因，故無改善建議，歸類為第 3 級事故，填寫水路案件檢核表及資料庫，擬結案發布。

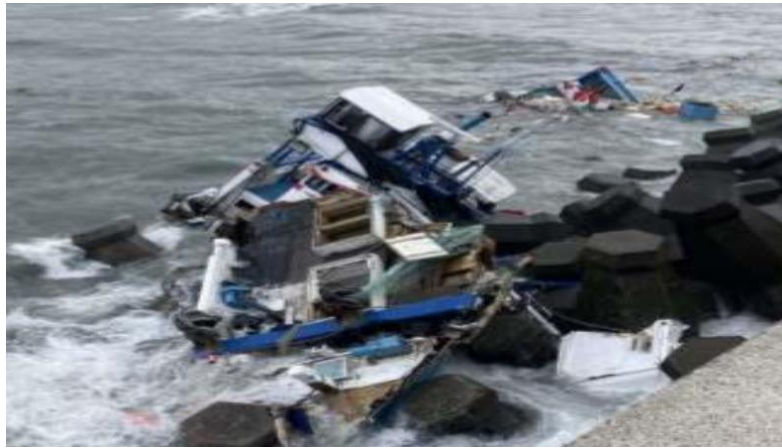
圖 2.2.2-50 順達漁 6 號漁船

碼頭北堤消波塊處，因漁網捲入引擎漁船動力喪失後北緯 25 度 08 分，東經 121 度 18.5 分位置擱淺人員均安，無污染情事。事故當時因海象不佳，海洋委員會海巡署第八海岸巡防總隊派遣之巡防艇無法靠近協助於海象好轉後海巡署岸巡人員與台電林口發電廠人員一同前往順達漁 6 號擱淺位置漁船船體已遭海浪及消波塊撞擊後破損，事故位置無油污染狀況。

順達漁 6 號因漁網捲入引擎致動力喪失造成船舶擱淺，漁船因受風浪推擠至岸際後擱淺，船體因海浪推擠撞擊消波塊後破損解體。本案無改善建議，歸類為第 3 級水路事故。

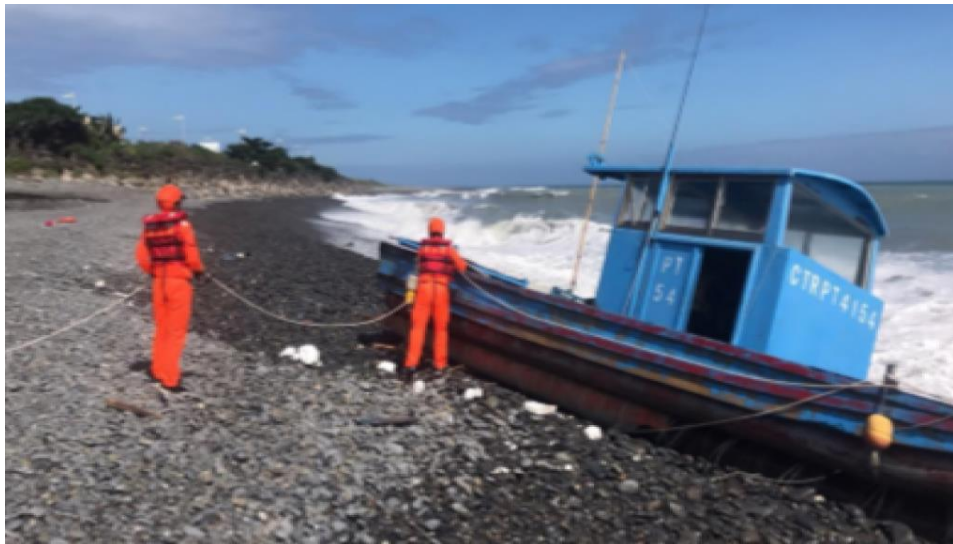
圖 2.2.2-51 創竣 1 號漁船

創竣 1 號為單人作業漁筏，船員於出海作業時不明原因落海失蹤，尋獲後已死亡，漁筏擱淺於臺東縣大武濱海公園岸邊。本案無改善建議，歸類為第 3 級水路事故。

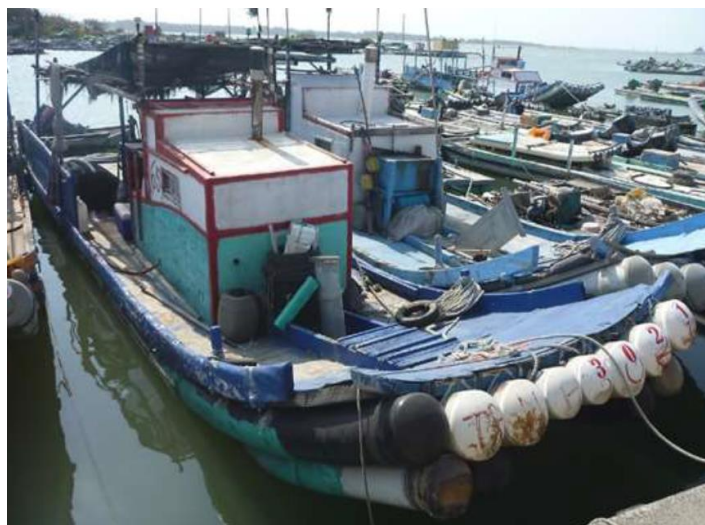
圖 2.2.2-52 南市筏 1684 漁筏

民國 109 年 10 月 14 日，一艘國籍南市筏 1684 漁筏，漁船編號 CTR-NH3021，船長 1 人，自臺南市蘆竹溝漁港出港後，約 1140 時於蘆竹溝漁港外海約 100 公尺處，因該船舷外機操縱桿故障及湧浪導致船舶翻覆，約 1250 時船長由空勤總隊救援上岸，人員均安，船舶沉沒。

南市筏 1684 漁筏因機械故障且湧浪過大導致船舶翻覆後沉沒，人員經救援後安全上岸，無人員傷亡。本案無改善建議，歸類為第 3 級水路事故。

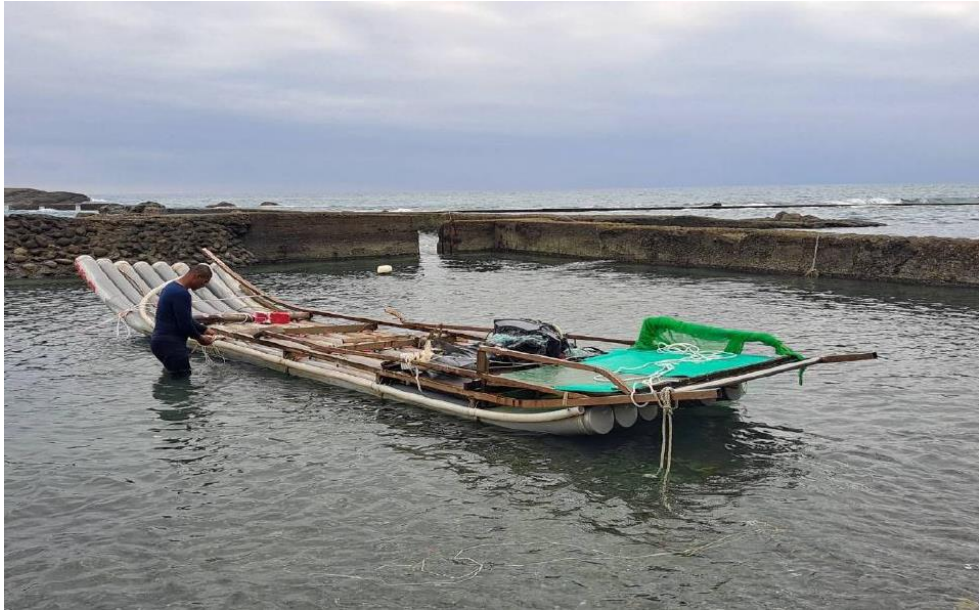
圖 2.2.2-54 金榮號漁筏

金榮號漁筏於收網作業時遭遇湧浪造成漁筏翻覆全損。本案無改善建議，歸類為第 3 級水路事故。

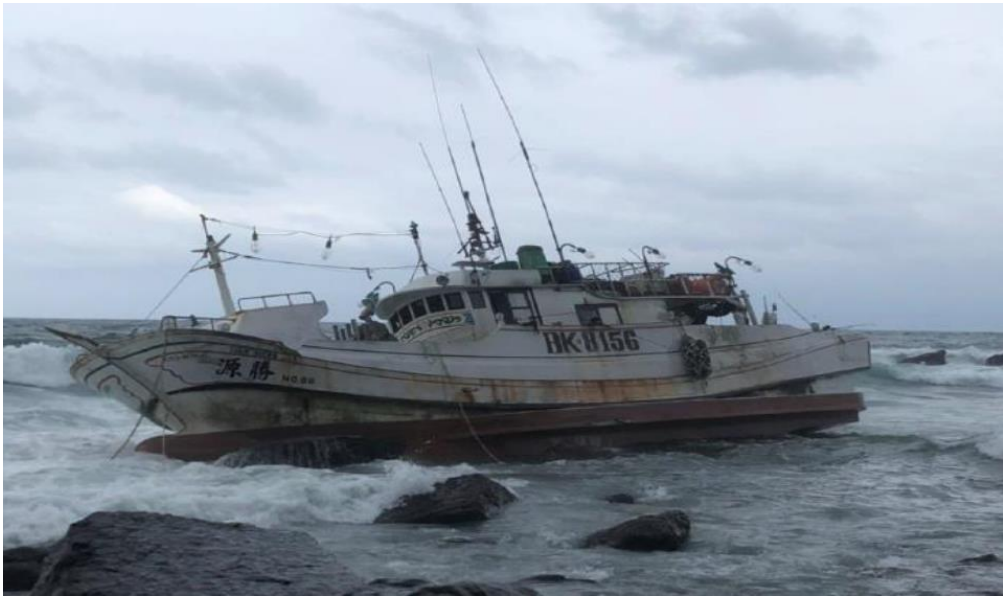
圖 2.2.2-55 源勝 88 號漁船

源勝 88 號漁船船長於航行中因故離開駕駛臺並指示船員注意當前狀況，經設定自動駕駛儀改變航行，因自動駕駛儀電磁閥卡住航向無法變更，自動舵無法修正至指定航向，駕駛臺船員未發現漁船航向未改變，致造成船舶觸礁擱淺。本案無改善建議，歸類為第 3 級水路事故。

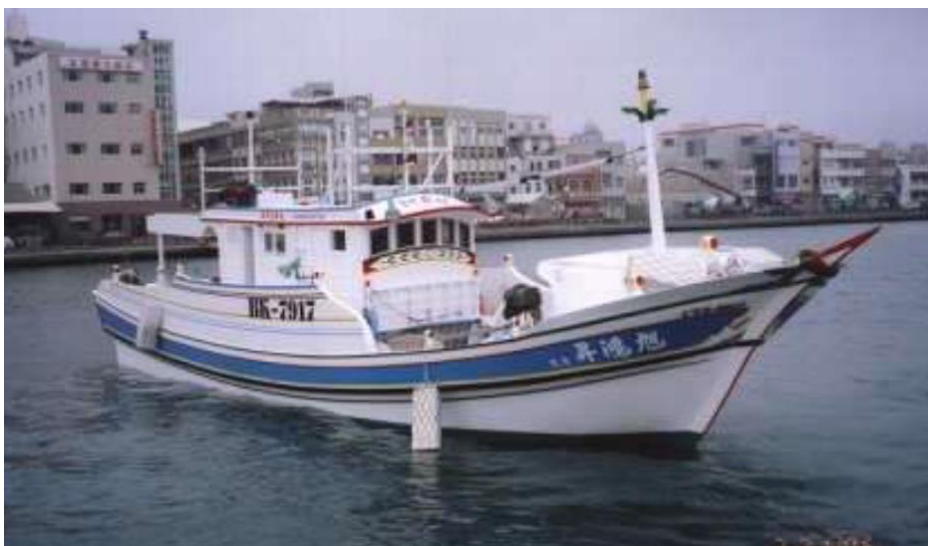
圖 2.2.2-56 旭鴻昇 6 號漁船

旭鴻昇 6 號漁船一名船員作業時落海，救起送醫急救後死亡。本案無改善建議，歸類為第 3 級水路事故。

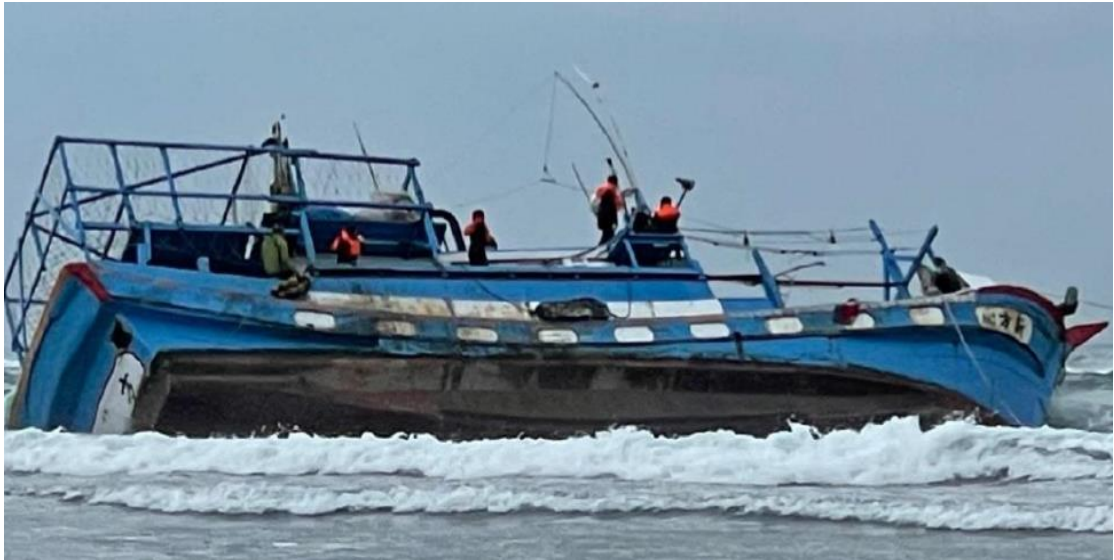
圖 2.2.2-58 新方 1 號漁船

新方 1 號漁船因放網作業時靠近淺礁，當時操舵系統故障無法調整航向，造成漁船擱淺致船體全損。本案無改善建議，歸類為第 3 級水路事故。

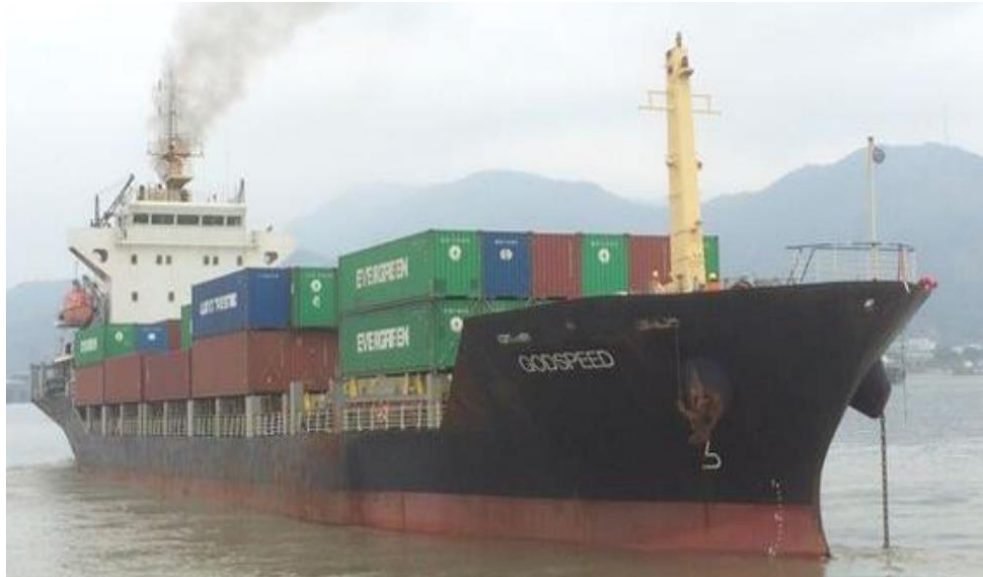
圖 2.2.2-61 騏龍貨船

- (1) 騏龍船長和船員等皆持有該輪船籍國核發之有效證書，永華駕駛及船員亦皆持有中華民國航港局核發之有效證書。事故當日 2000 時臺北港天氣海象狀況符合騏龍進港標準。
- (2) 事故後引水人、騏龍船長、大副、三副以及當值水手酒精濃度測試值皆為零，無證據顯示於本次事故中有足以影響騏龍駕駛臺人員操控船舶航行之酒精因素。法務部法醫研究鑑定報告顯示，無影響事故時永華駕駛員及船員操控船舶航行之酒精及藥物因素。
- (3) 永華事故前保養紀錄無異常，事故後引擎運轉及動力測試結果正常，依據永華加油紀錄及日用油櫃滿油量狀況，排除永華引擎燃油不足及引擎故障致動力喪失之因素。
- (4) 事故當晚永華殘骸以吊車吊離水面時，俾葉及傳動軸無漁網纏繞，懸掛於甲板向下掉落之漁網為自原儲放於船艙置物艙內掉出，俾葉遭漁網纏繞而影響永華主機暫時停俾之因素可排除。

- (1) 落實引水人應確遵作業規定，出港於外海登、離輪領航船舶，以及自船舶下風舷引水梯登輪領航船舶。
- (2) 因應船舶類型與船上設備之新興技術發展，強化引水人專業訓練，並認證引水人專業及技術能力可勝任諳習領航區之領航職責。
- (3) 加強宣導引水人執行船舶領航任務期間，應確實與船長交換與船舶進、出港有關之程序及資料。
