# 國家運輸安全調查委員會 重大運輸事故調查報告

## 0626 台糖第 118 次車環河路平交道重大鐵道事故

調查報告編號： TTSB-ROR-22-03-002  
發布日期： 民國 111 年 3 月

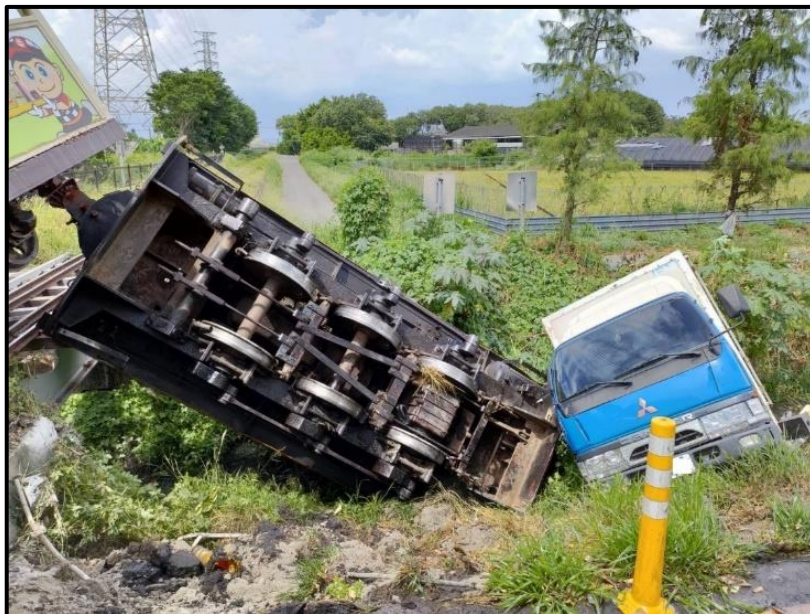
民國 109 年 6 月 26 日，台灣糖業股份有限公司(以下簡稱台糖)第 118 次車(以下簡稱事故列車)由一輛柴油機車牽引 31 節客車，搭載約 270 名<sup>1</sup>乘客，自彰化縣濁水站發車，目的地為彰化縣溪湖站。約 1337 時行經彰化縣溪湖鎮環河路平交道時，在平交道上撞及一輛往彰化縣埤頭鄉行駛之貨車，柴油機車及貨車墜落路旁溝渠，3 節客車出軌。列車司機員及貨車駕駛受到輕傷，乘客均安。事故現場如圖 1 及圖 2。

圖 1 柴油機車及貨車落入溝渠

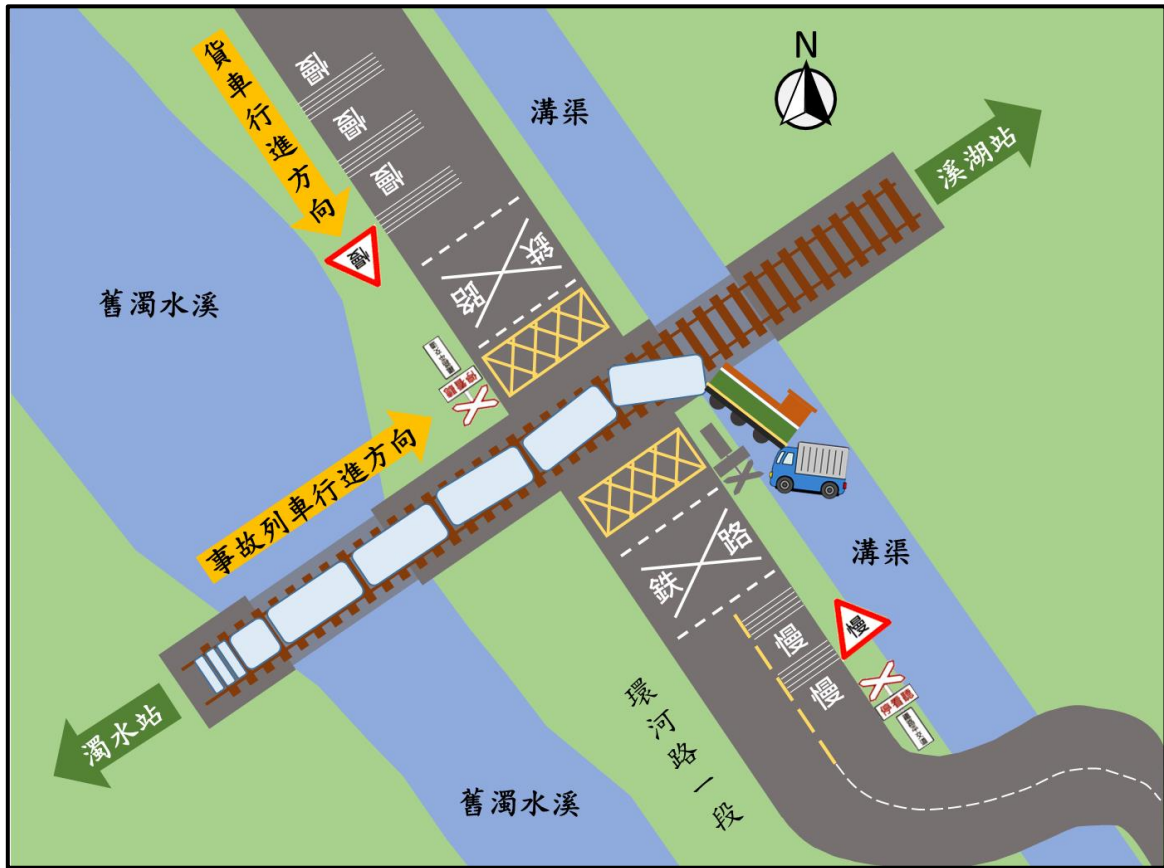
圖 2 事故現場圖

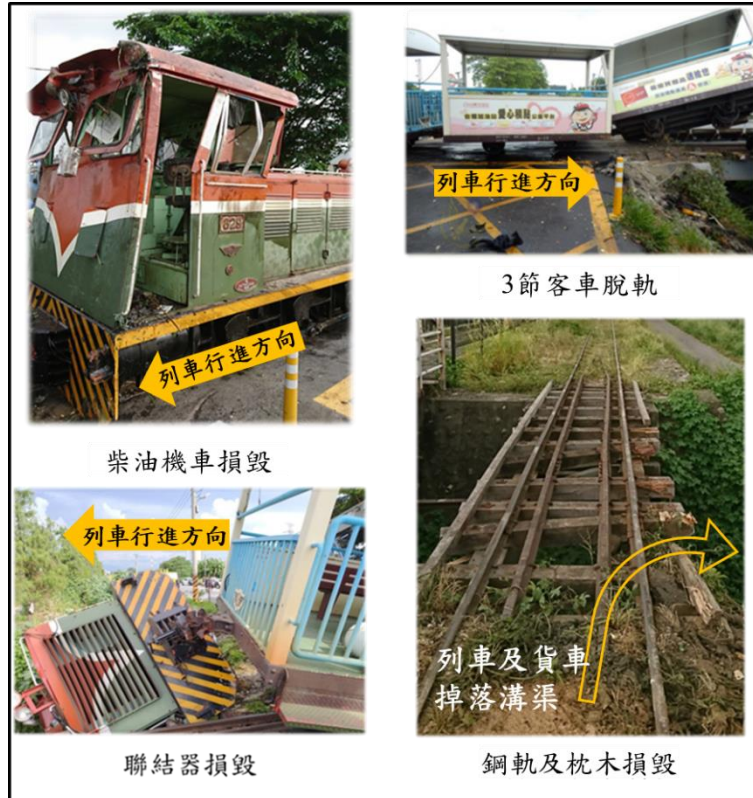
本次事故造成柴油機車掉落溝渠受撞擊變形，3 節客車脫軌，柴油機車與客車間聯結器損毀，溝渠上方鋼軌及枕木因柴油機車及貨車掉落溝渠時擦撞損害，如圖 3。

圖 3 事故列車、鋼軌及枕木損害情形

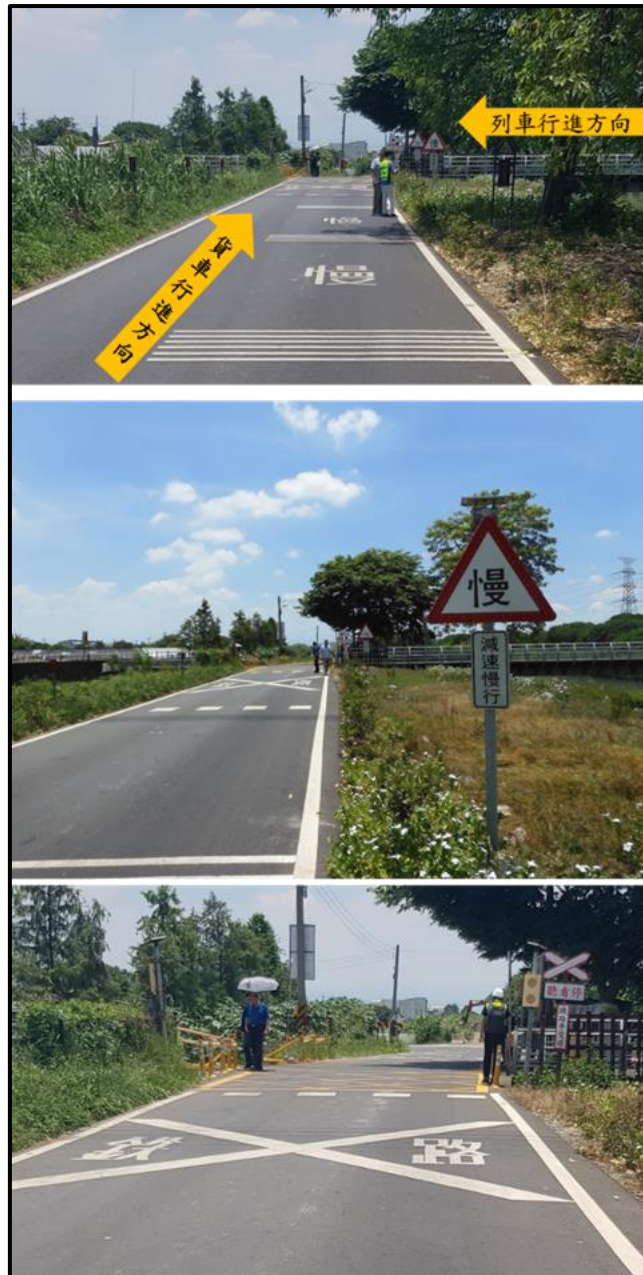
圖 7 環河路平交道北側之標誌及標線

環河路一段為雙向車道，於兩側接近平交道前方，設有慢行警告標誌、單線鐵路平交道遵行標誌及近鐵路平交道標線等，如圖 2、圖 7 及圖 8。平交道南側近軌道處原設有單線鐵路平交道遵行標誌，因受貨車及列車撞及而傾倒。

依「道路交通標誌標線號誌設置規則」第 36 條，在無柵門鐵路平交道將近之處應設置「警 26」標誌；第 54 條，於道路發生特殊情況，影響行車安全路段將近之處應設置慢行標誌「警 49」。以上標誌在警告或促使車輛駕駛人慢行並提高警覺。依圖 1.7-1 及圖 1.7-2，環河路平交道北側及南側有「警 49」慢行標誌，但未見「警 26」無柵門鐵路平交道標誌，與「道路交通標誌標線號誌設置規則」第 36 條規定不符，影響道路交通安全。

1. 環河路平交道南北側均未依「道路交通標誌標線號誌設置規則」第 36 條，設置無柵門鐵路平交道標誌（警 26），影響道路交通安全。

1. 依「道路交通標誌標線號誌設置規則」，強化縣境鐵路平交道周邊之交通標誌設置。(TTSB-RSR-22-03-006)
2. 加強向用路人宣導通過台糖鐵路由溪湖站至濁水站沿線平交道時，需遵守道路相關法規。(TTSB-RSR-22-03-007)
3. 考量在環河路平交道周邊以科技執法設備，取締違法用路人。(TTSB-RSR-22-03-008)

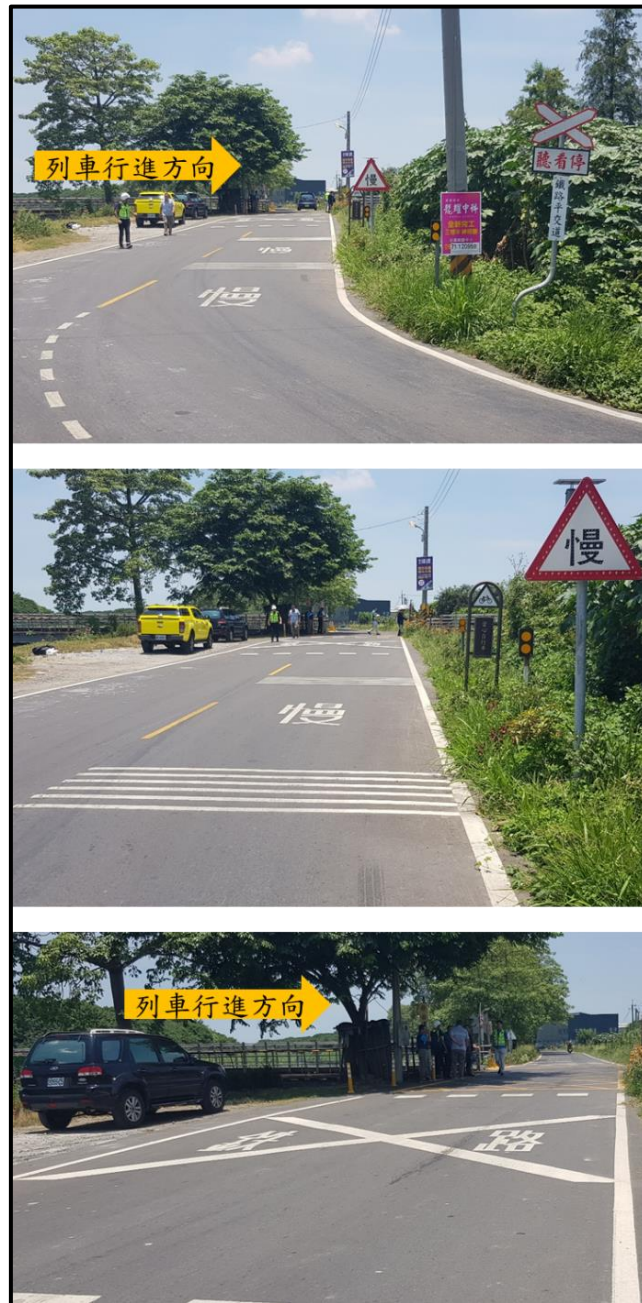
圖 8 環河路平交道南側之標誌及標線

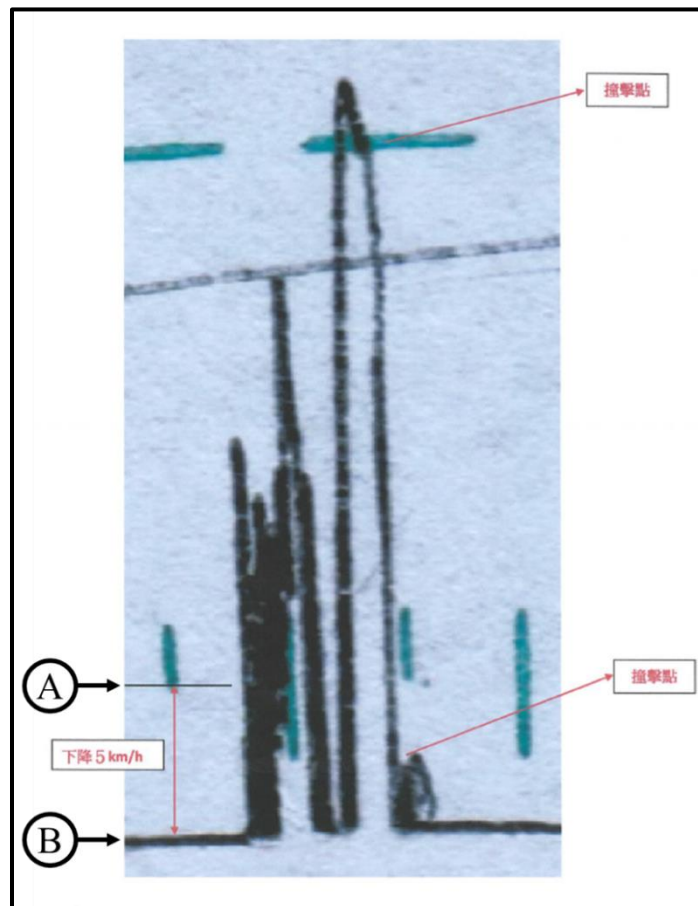
圖 12 行車紀錄紙速度校正

依解讀公司之說明，正常 0 公里/時位置在 A 點(如圖 12 所示)，事故行車紀錄器 0 公里/時位置在 B 點，下降約 5 公里/時，報告分析書解析時已還原當時速度；本案行車紀錄器未定期檢測，且速度紀錄針於低速時有擺動現象，無法確定速度紀錄是否正確，內容僅作參考。

依行車紀錄器解讀公司說明，事故列車行車紀錄器未定期檢測，且速度紀錄針於低速時有擺動現象，無法確定速度紀錄是否正確。行

車紀錄紙所載資訊無法反映列車運行實際狀況，未發揮其預期功能。

1. 事故列車行車紀錄器未定期檢測，行車紀錄紙所載資訊無法反映列車運行實際狀況。
2. 事故列車監視影像紀錄器使用較小容量記憶卡，且事故發生後未立即將列車監視器電源切斷，致事故時影像遭覆蓋。

1. 定期校正列車行車紀錄器，使列車運行紀錄確實。(TTSB-RSR-22-03-009)
2. 列車監視紀錄器使用較大容量記憶卡，且增訂於事故發生後儘速切斷列車監視紀錄器電源程序，使事故時影像能完整保存。(TTSB-RSR-22-03-010)

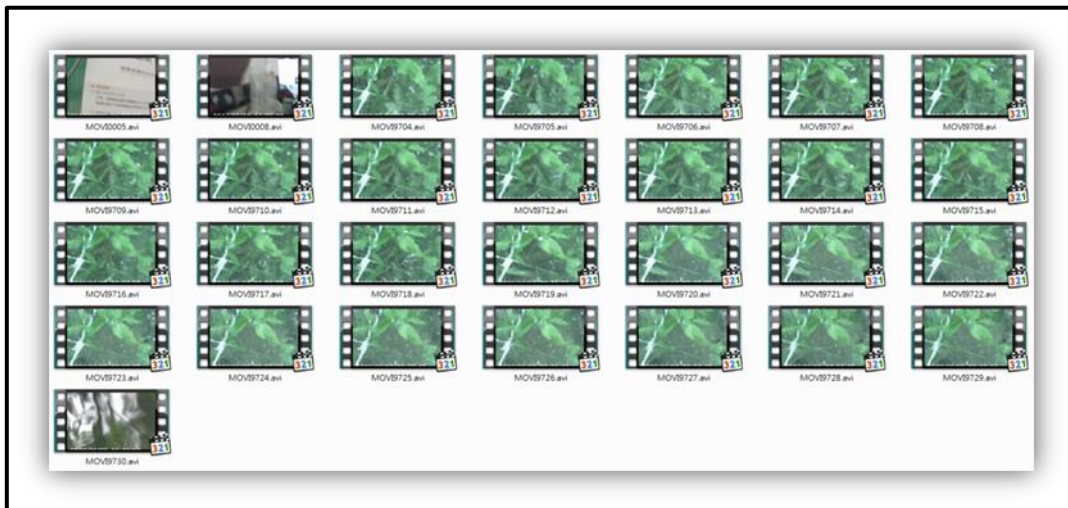
記憶卡內有 29 幅影音檔，其中 26 幅影音檔為事故當日所記錄，起始記錄時間為 1524:37 時，最後記錄時間為 1643:29 時，另外 3 幅影音檔與本次事故無關，如圖 13。

經確認影音檔畫面皆為柴油機車遭撞及落入溝渠後所記錄之水流及植物畫面影像，無事故時影像。

圖 13 記憶卡內影像內容

依列車監視影像記憶卡解讀結果，研判該紀錄器於事故後持續錄影，將事故時影像覆蓋。如能換用較大容量記憶卡，且於事故發生後立即將列車監視紀錄器電源切斷，可完整保存事故時影像。
