# 國家運輸安全調查委員會 重大運輸事故調查報告

## 0628 台糖第 101 次車新營糖廠重大鐵道事故

調查報告編號： TTSB-ROR-22-03-003  
發布日期： 民國 111 年 3 月

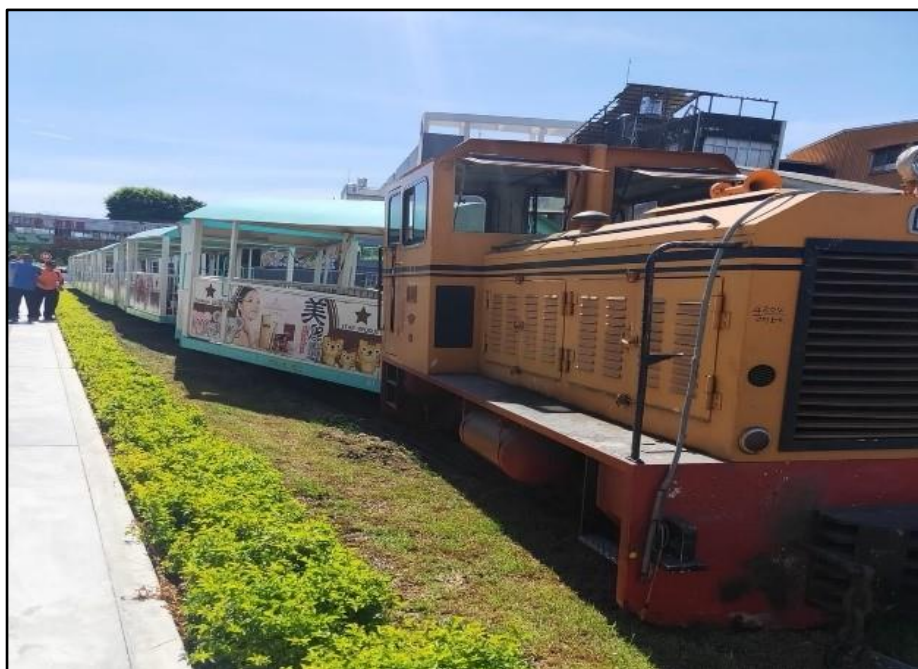
圖 2 事故當日列車出軌情形

事故列車約 0900 時自中興站出發，計有 1 名司機員、1 名車長兼解說員及 2 名旅客，0905 時，行經路線 0K+400 處雙軌距單開道岔區時，司機員察覺內燃機車之車輪有浮起現象並向右側偏移，立刻進行緊軔停車，並將風門關閉進行熄火及打電話通報新營鐵道文化園區站長。依事故現場調查，計內燃機車及 3 節五分車廂出軌（如圖 2），本次事故未造成人員傷亡。

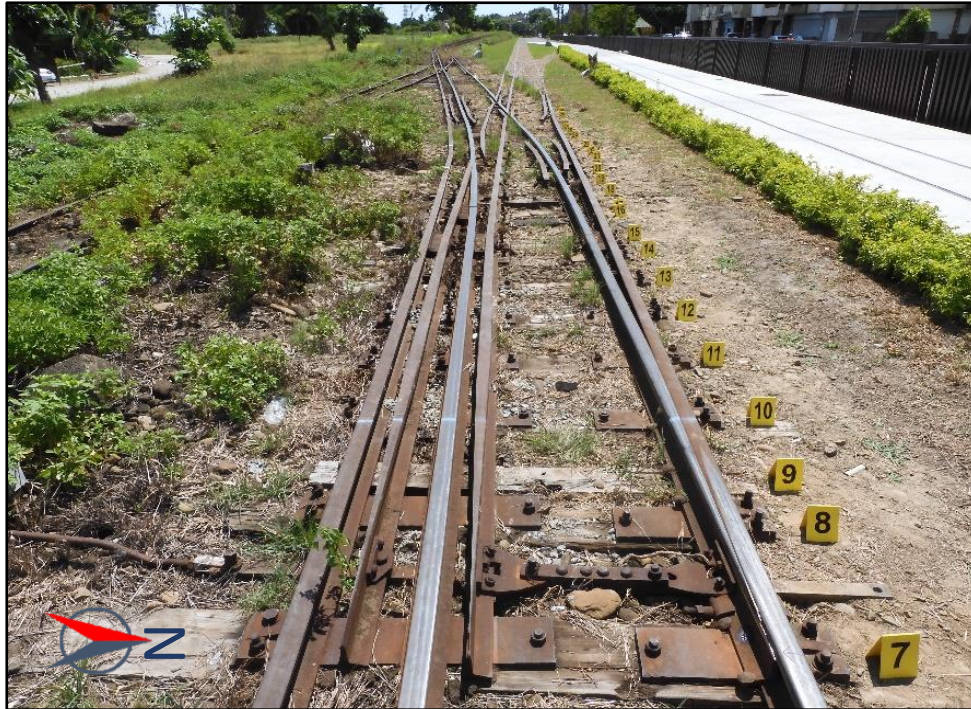
圖 6 雙軌距單開道岔區

經調查小組檢視事故地點雙軌距單開道岔區枕木及扣件螺栓鎖固情形如圖 6 及表 1 所示。

編號	枕木狀況	編號	枕木狀況
1	PC 枕	16	破
2	PC 枕	17	破/鬆
3	PC 枕	18	破/鬆
4	PC 枕	19	破/鬆
5	PC 枕	20	破
6	PC 枕	21	破/草
7	破	22	鬆/草
8	破	23	草
9	破	24	草
10	破	25	-
11	-	26	草
12	破	27	破/鬆/草
13	破	28	草
14	破/鬆/草	29	鬆
15	破/鬆/草	30	-

備註：破-枕木嚴重破損(破裂超過一半)、鬆-螺栓鬆動、草-雜草覆蓋

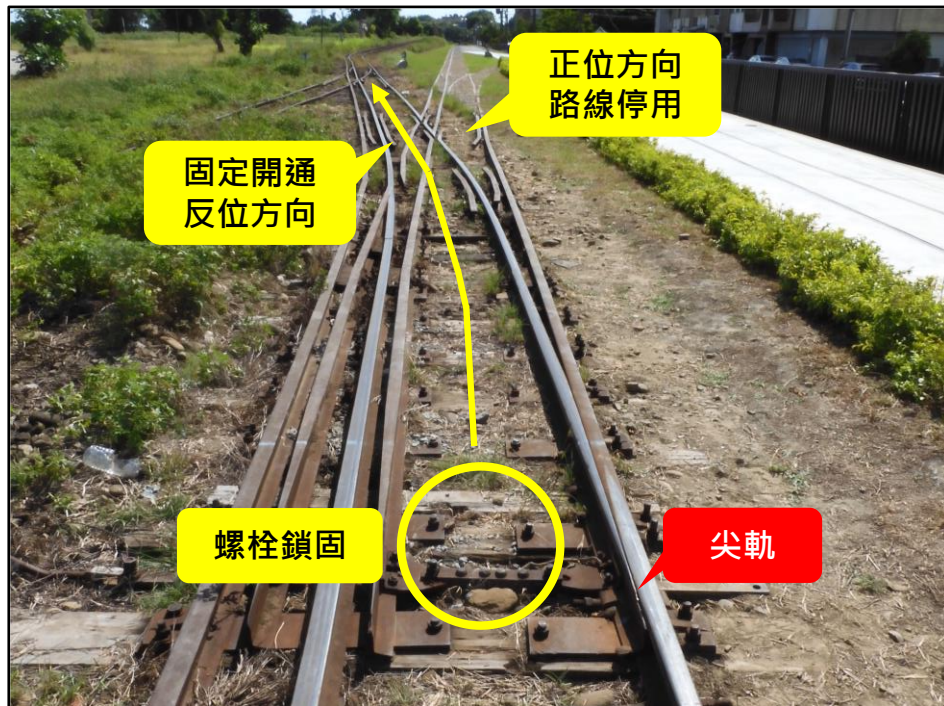
圖 7 道岔開通方向示意

調查小組現場檢視雙軌距單開道岔區情形，該道岔因正位方向路線停用之關係，以螺栓進行鎖固尖軌將路線固定開通反位方向，如圖 7；另該道岔右側尖軌破損，長度約 13 公分，最大深度約 1.5 公分、直線基本軌軌頭內側已有嚴重磨損及枕木腐朽、扣件螺栓鬆脫之缺失樣態，如圖 8；道岔區鋼軌踏面、尖軌及防脫護軌表面有出現磨擦痕跡，如圖 9。

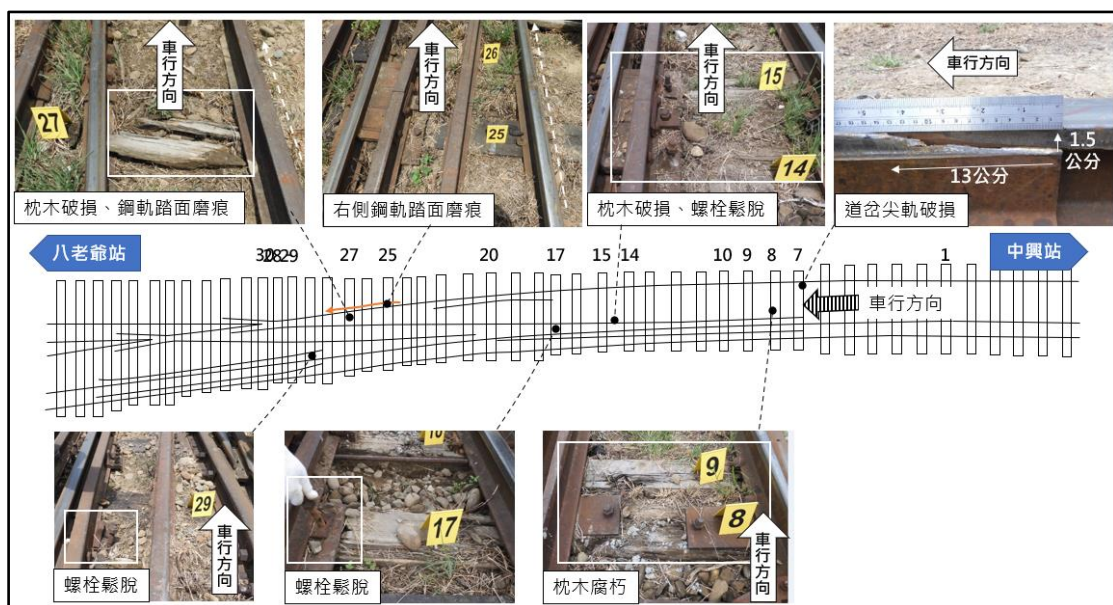
圖 8 道岔缺失樣態

調查發現：現場檢視雙軌距單開道岔區右側尖軌已破損約 13 公分長，最大深度 1.5 公分，道岔區內有枕木腐朽及螺栓鬆脫情形，經進行內燃機車實地測試發現，內燃機車通過道岔區時因枕木支撐力量不足，致使鋼軌承受車體重量而下沉，此現象將造成車輪輪緣減少與鋼軌的接觸深度，進而提高車輪爬上鋼軌踏面的機率。

針對事故地點整修項目包含枕木抽換、扣件更新及鎖固，整修後有會同台糖及鐵道局人員進行複測及跑車測試。

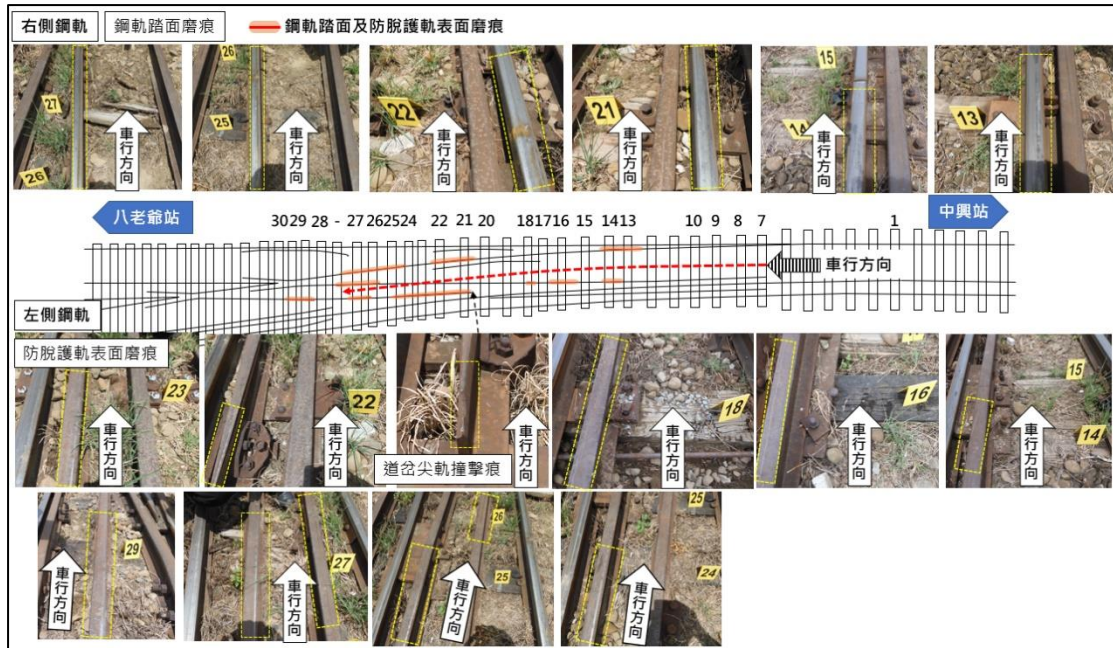
圖 9 道岔區鋼軌、尖軌及防脫護軌表面磨痕

由圖 9 檢視道岔區右側鋼軌踏面，自枕木編號 13 起開始有磨痕產生，延伸至岔心前編號 27 位置；左側鋼軌內側護軌表面，自枕木編號 14 開始有磨痕產生，延伸至編號 29，另枕木編號 21 道岔尖軌亦有發現撞擊痕跡，惟上述現象為事故現場復原後之調查發現，故僅能推測內燃機車行駛至道岔區時，車輪輪緣已有爬上左側鋼軌踏面及右側防脫護軌表面，且在通過道岔區第一組岔心前鋼軌及防脫護軌磨痕消失，與事故列車前端攝影機畫面內容顯示，內燃機車於通過雙軌距單開道岔區第一組岔心後，隨即轉向出軌結果相符。

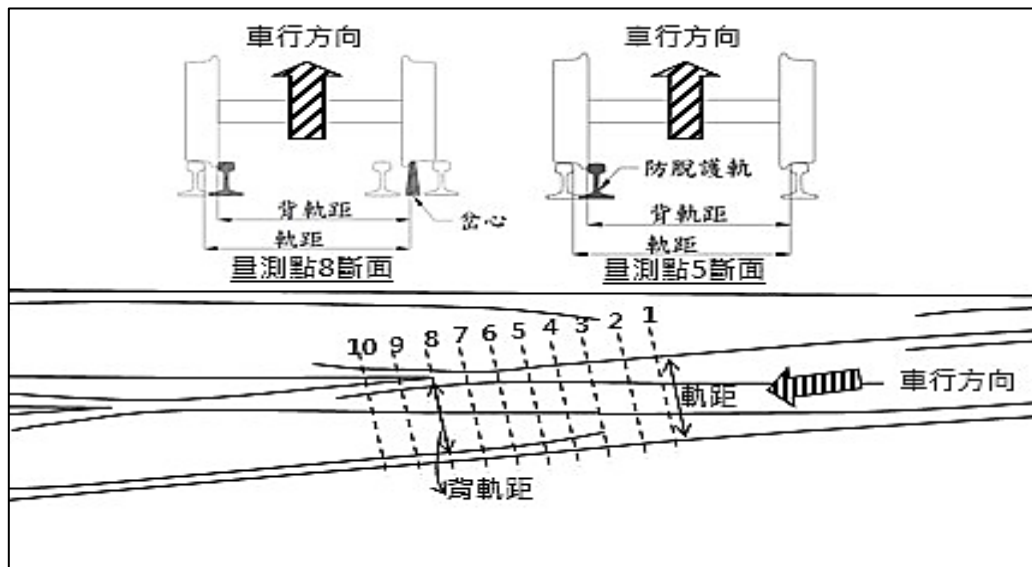
圖 10 道岔岔心處量測位置示意

依據台糖提供事故地點現場量測資料，由直線段進入曲線段之軌距及超高數據如表 2，道岔岔心區域之軌距、水平及背軌距數據如表 3，岔心量測示意圖如圖 10。

量測點	軌距(公厘)		輪緣槽寬/背軌距(公厘)		水平(公厘)		
	允許範圍	實測值	允許範圍	實測值	允許範圍	實測值	
1	758~769	773	/		6 以下	0.8	
2		773				0.7	
3		773				1	
4		772				1	
5		772	52	1			
6		772	42	1			
7	-	38~45	32	1.1			
8	759~767	768	/720~740	38/730		1.4	
9		765		35/730		1.1	
10		767					42/725

依事故現場及車輛資料，道岔區現場量測之最大軌距為 785mm，雖超出軌距不整之標準上限值 769mm，惟仍在容許車輪與鋼軌踏面接觸最大值 848mm 之範圍內，故可排除軌距擴大造成列車出軌的可能。

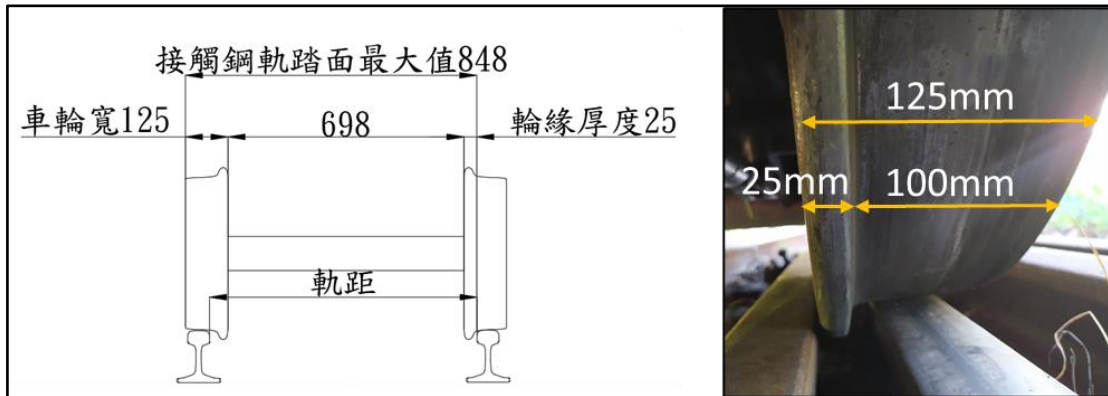
圖 12 容許車輪與鋼軌踏面接觸之最大值

另內燃機車現場量測輪緣厚度為 25mm，車輪寬度為 125mm，可容許車輪與鋼軌踏面接觸之最大值為 848mm，如圖 12。

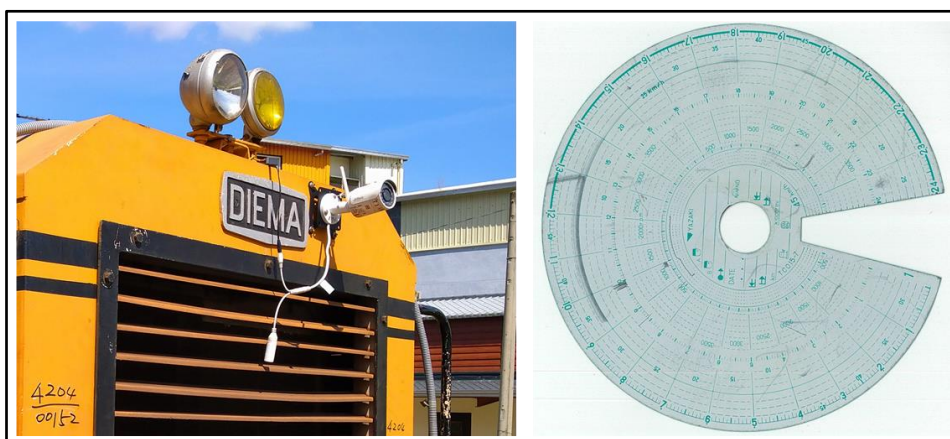
圖 13 本案紀錄器設備

調查小組蒐集之紀錄器資料有：內燃機車前、後端攝影機及行車紀錄器（大餅）等，如圖 13，惟行車紀錄器經調查小組委託廠商進行解讀成果：「該行車紀錄器未執行 2 年 1 次行車紀錄器定期檢測，正確性未知及行車紀錄紙卡速度值明顯被異物阻擋，造成當日列車行駛速度並未正確被紀錄」。觀察內燃機車前端攝影機畫面，發現列車於通過雙軌距單開道岔區第一組岔心後，隨即轉向出軌，如圖 14 所示，左圖為通過岔心前畫面，右圖為通過岔心後畫面。

1. 交通部鐵道局目前對地方營、民營及專用鐵路定期檢查採抽查方式進行，並非全面性、整體性檢查。
2. 台糖行車紀錄器未執行 2 年 1 次行車紀錄器定期檢測，無法確保該行車紀錄器紀錄之正確性；另行車紀錄紙卡被異物阻擋，而造成紀錄內容無法判讀。

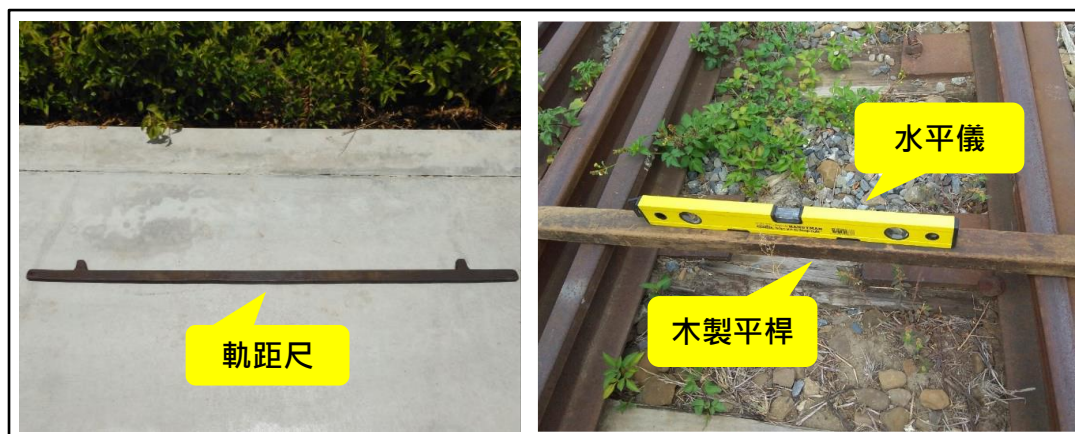
圖 17 新營鐵道文化園區軌道檢測設備

此外，調查小組也發現台糖對於軌道養護、車輛檢查雖均訂有相關要點進行規範，惟現場在維修作業上欠缺先進設備，其可能原因可能有成本或盈虧考量，而使用陽春型的檢測設備（如圖 17）。

台糖現行用於量測鋼軌兩側距離的軌距尺，僅能檢查鋼軌軌距應大於 760 公厘，針對軌距過寬超過規範上限 769 公厘之線形便無法確認，另對軌道水平及超高量測採用水平尺及木頭墊片進行水平兩端高低調整，無法確保量測精確度。

調查發現：台糖軌道養護檢測工具過於簡易，且不符養護規範檢測軌距上限之功能需求。檢測工具存有校正疑慮，亦會使現場人員難以依規進行檢測，並降低養護工作效率。

1. 修訂公司各階層之章程，建立五分車營運安全之專責組織，以確保五分車行車安全。(TTSB-RSR-22-03-011)
2. 增加五分車營運之各專業領域人力，並強化專業領域之教育訓練及巡檢標準作業程序。(TTSB-RSR-22-03-012)
3. 增加路線檢查及維修之設備或儀器，以落實鐵路修建養護相關規範。(TTSB-RSR-22-03-013)
4. 訂定路線養護品質之判定及啟用標準，避免路線缺失未改善前影響列車營運安全。(TTSB-RSR-22-03-014)
