國家運輸安全調查委員會

重大運輸事故事實資料報告

台 61 線北上 255K 追撞重大公路事故

TTSB-HFR-21-12-001

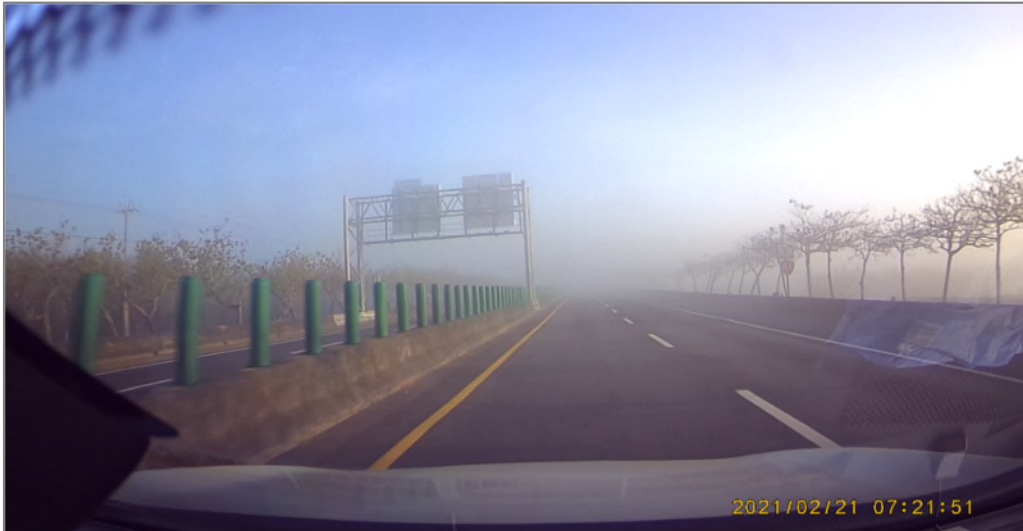
圖 1.7-1 事故車輛行車紀錄器影像顯示之道路濃霧情形

依據當時車輛行車紀錄器的影像，顯示於該路段行駛時，曾遭遇不連續、濃淡不同的輻射霧，事故後不久即消散，事故現場道路濃霧情形如圖 1.7-1、1.7-2 所示。

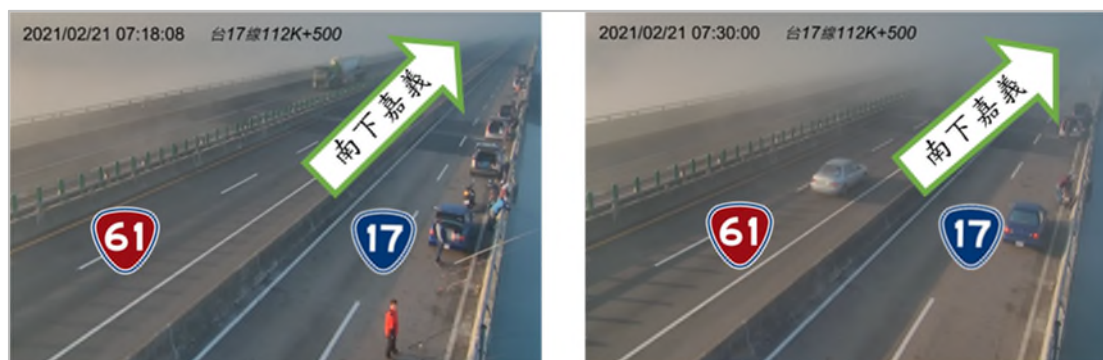
圖 1.7-4 台 17 線 112K+500 CCTV 0718 至 0730 時之影像

依據公路總局提供距離事故地點最近之閉路電視攝影機（closed-circuit television, CCTV）影像資料，該 CCTV 位於台 17 線 112K+500 處⁷，其相對位置約位於台 61 線 256K+200 處，CCTV 設置位置如圖 1.7-3，自民國 110 年 2 月 21 日 0718 時至 0730 時之間有濃霧發生，如圖 1.7-4，於事故發

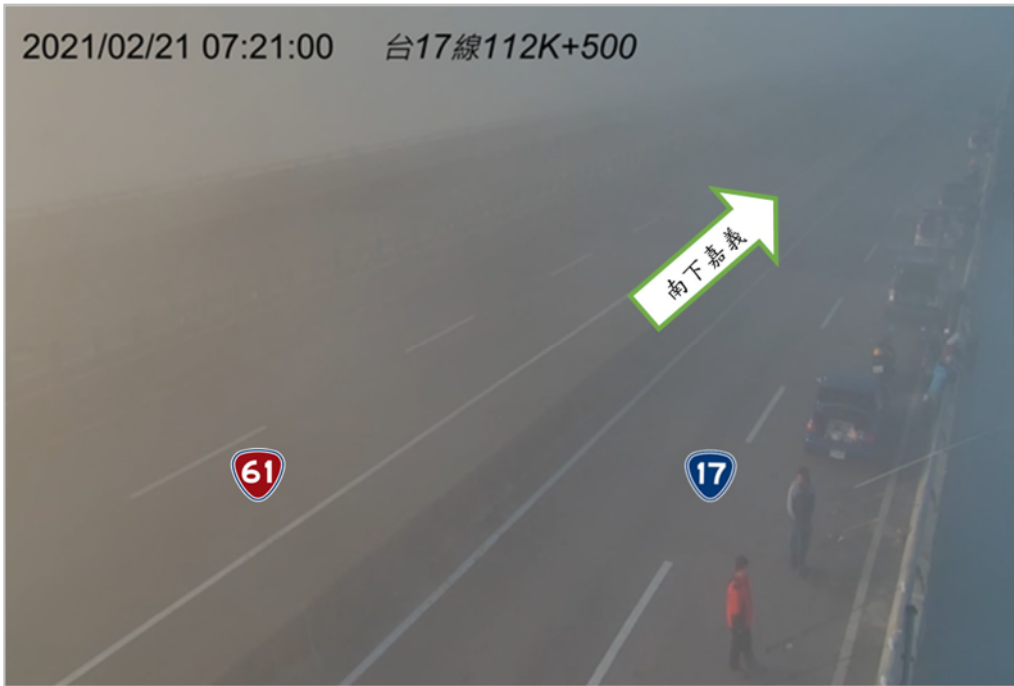
圖 1.7-5 台 17 線 112K+500 CCTV 0721 時之影像

生時 0721 時影像顯示有濃霧現象，如圖 1.7-5，於 0750 時之後影像顯示濃霧逐漸散去，如圖 1.7-6。

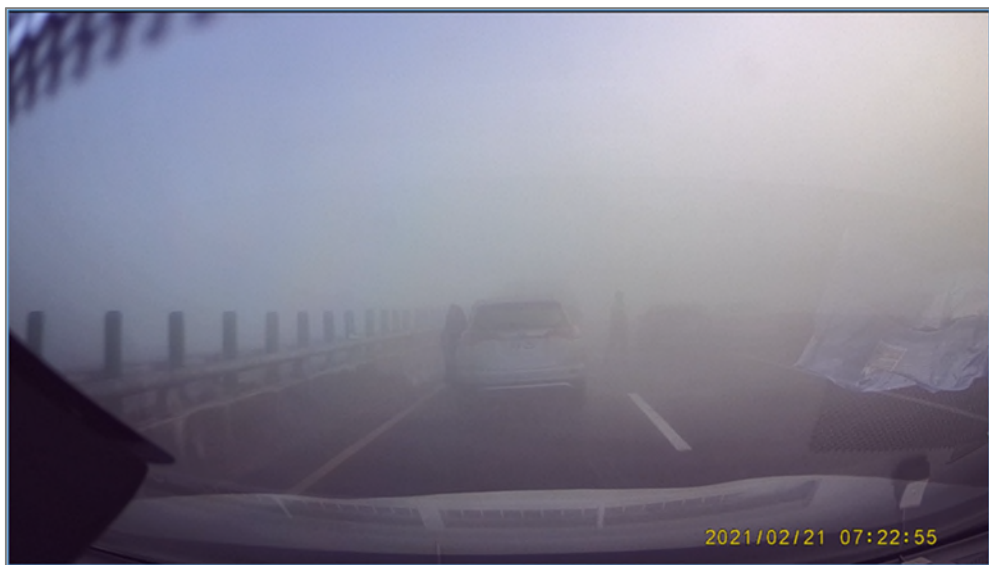
圖 1.9-1 D 車撞擊前之行車影像紀錄器影像

根據 D 車行車影像紀錄 (如圖 1.9-1), D 車撞擊 B 車前, B 車駕駛側前車門開啟, 另有一人位於 C 車駕駛側前車門旁。另外根據 D 車於撞擊前近 1 秒時, 以約 21 幅畫面駛過 1 條車道線¹⁰及 2 個間距之行車影像¹¹, 推算其撞擊前車速約近 85 公里/小時; 並依據撞擊前 5 秒之行車影像僅能目視 1 條車道線與其相鄰間隔判斷, 此時能見度不足 16 公尺, 如圖 1.9-2 所示。

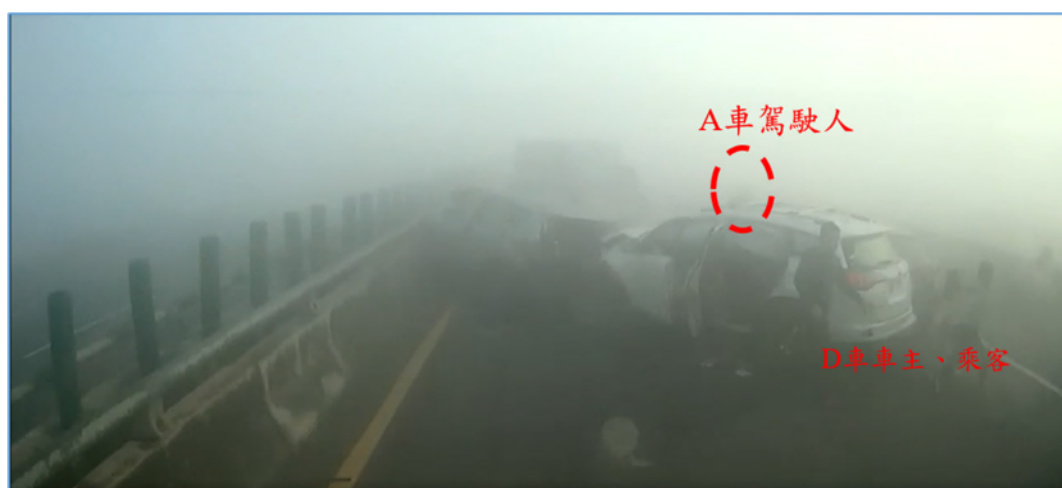
圖 1.9-3 F 車撞擊前之視野輔助前視影像

根據圖 1.9-3 所示，F 車行車紀錄器影像可見 A 車駕駛員、D 車車主及乘客兩人由車輛左後方朝車輛右後方移動，但未見 B 車車主。另根據 F 車撞擊前近 1 秒時，以約 18 幅畫面駛過 1 條車道線及 1 個間距之行車影像¹²，可推算其撞擊前車速約為時速 60 公里/小時；並依據撞擊前 5 秒之行車影像僅能目視車道線間距與下一車道線判斷，此時能見度應不足 16 公尺，如圖 1.9-4 所示。

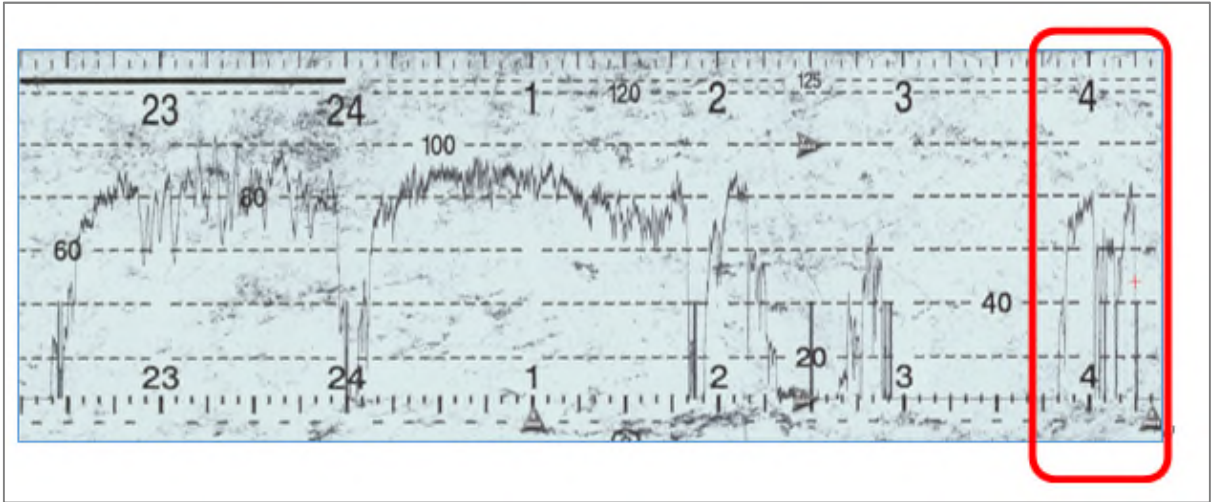
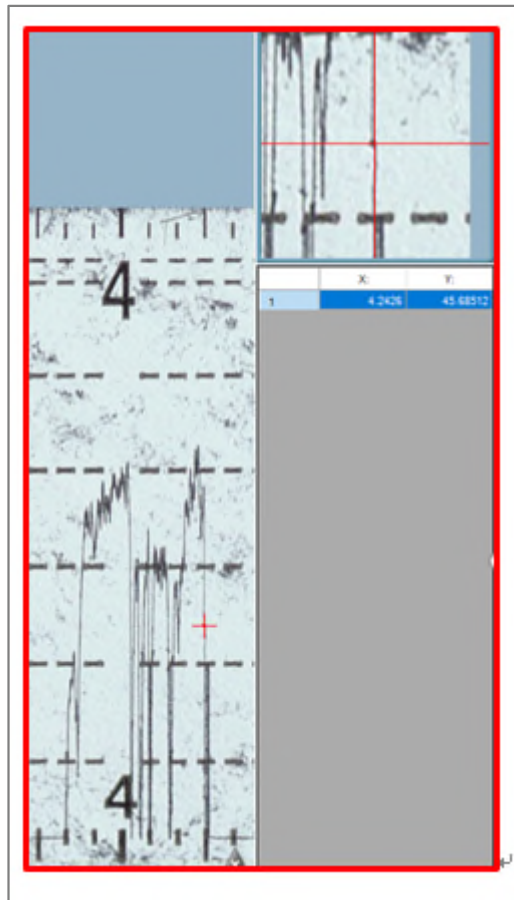
圖 1.9-5 V 車行車紀錄卡解讀結果

U車撞擊R車後26秒，V車行駛於外側車道撞上U車，並推撞前方R車、Q車、O車、N車及內側車道T車；該車之視野輔助系統經讀取後，未包含任何可用影像資料，惟依據其機械式行車紀錄器資料解讀結果（如圖1.9-5），V車撞擊U車前最後一筆記錄車速約為近46公里/小時，時間約為0424:15時¹³。

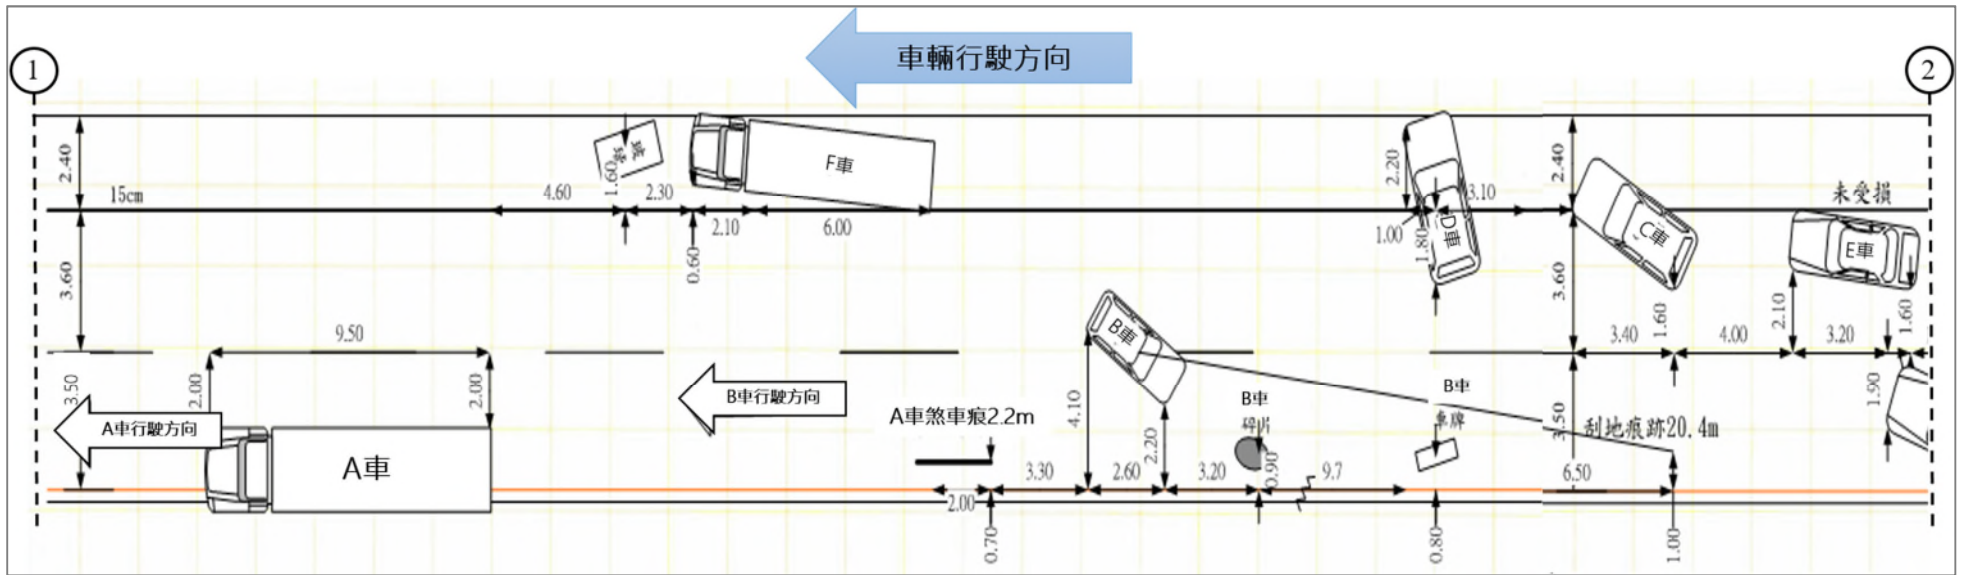
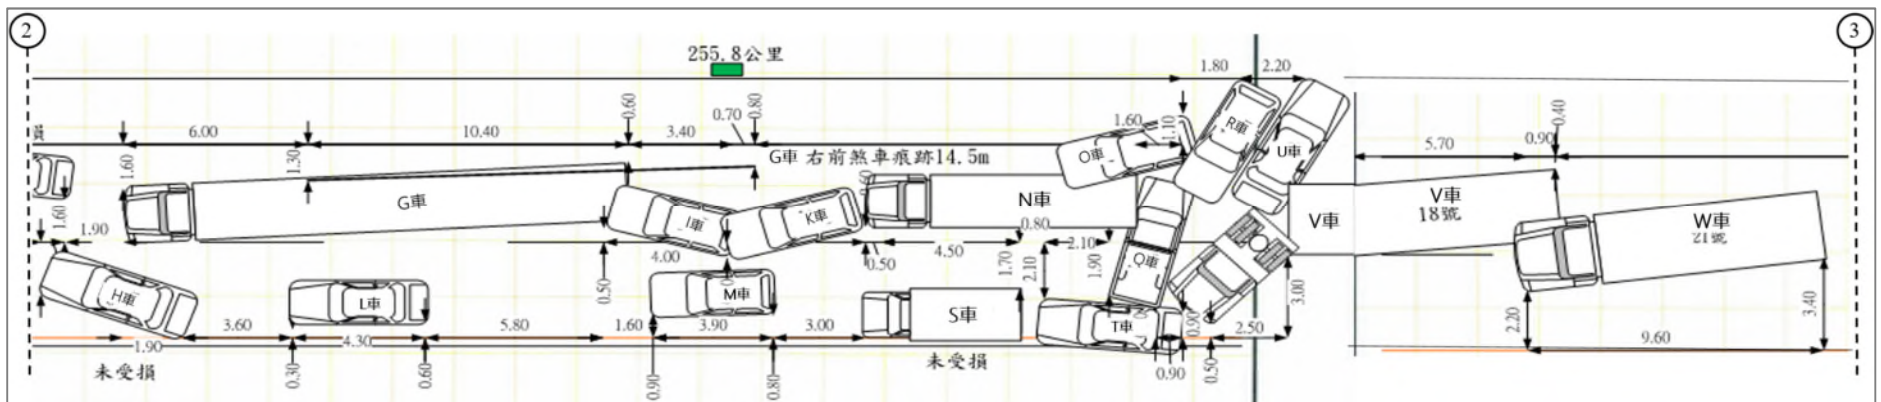
圖 1.10-1 事故現場示意圖（上圖為前方）

依據轄管雲林縣北港分局提供之道路交通事故現場圖資料(如圖 1.10-1),最初撞擊點(即 B 車撞擊 A 車處)位於距 255.8 公里標示牌以北約 51.5 公尺處, A 車被 B 車追撞後停止於撞擊點前方約 32.4 公尺處;此後發生連續追撞事故,共計牽連 21 輛車輛,事故區域約 120 公尺乘 9.5 平方公尺。

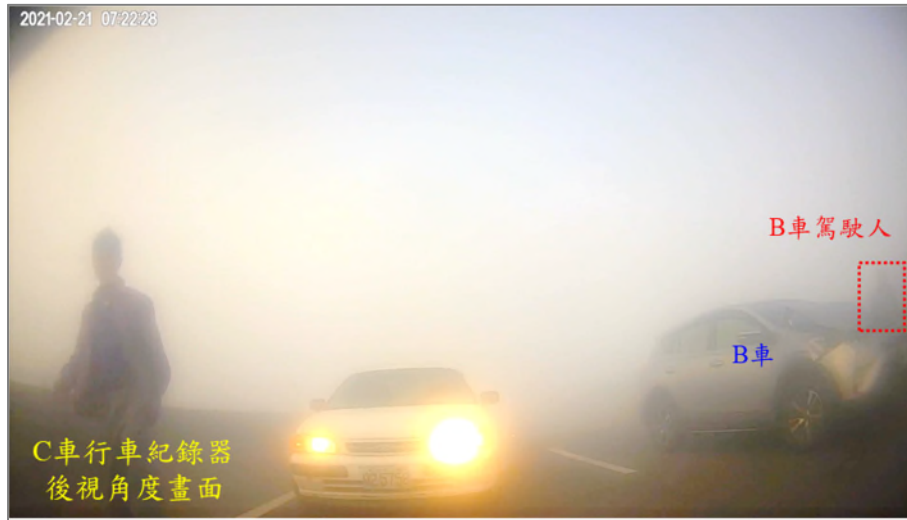
圖 1.12-1 B 車駕駛員於追撞 A 車後下車

依據 C 車（AZH-9039）行車紀錄器後視角度畫面及 C 車駕駛員訪談紀錄，B 車及 A 車（AAQ-106）兩位駕駛員於 B 車追撞 A 車後，曾下車於 B 車車頭左側短暫交談，隨後 B 車駕駛員返回車內，A 車駕駛員走向 B 車駕駛座左側繼續與 B 車駕駛員短暫交談，如圖 1.12-1、1.12-2 所示。

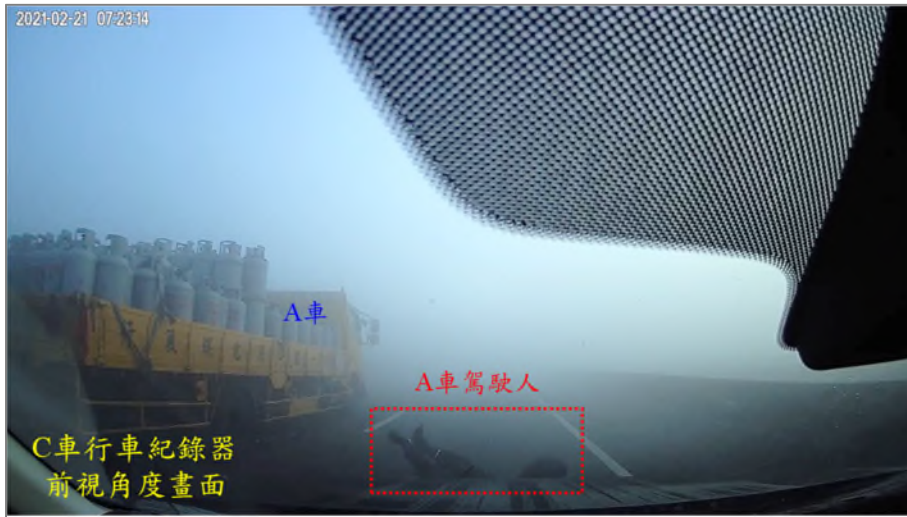
圖 1.12-3 A 車駕駛員於 D 車追撞 B 車時受波及倒地

其中 A 車 (AAQ-106) 駕駛員因於 B 車 (AXA-1257) 追撞後下車，致於 D 車 (BFJ-7797) 追撞 B 車 (AXA-1257) 及 F 車 (KLC-8667) 追撞 D 車時，兩度受到波及，倒地受傷，如圖 1.12-3、1.12-4 所示。

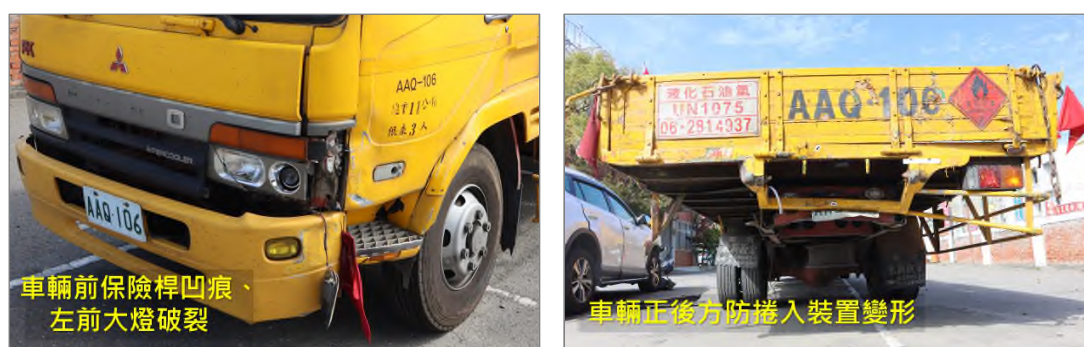
圖 6 事故車輛 A 損壞情形

事故車輛 A 車，下方前保險桿左側凹痕、左前車大燈破裂，車輛正後方防捲入裝置變形，車輛損害情況如圖 6 所示。

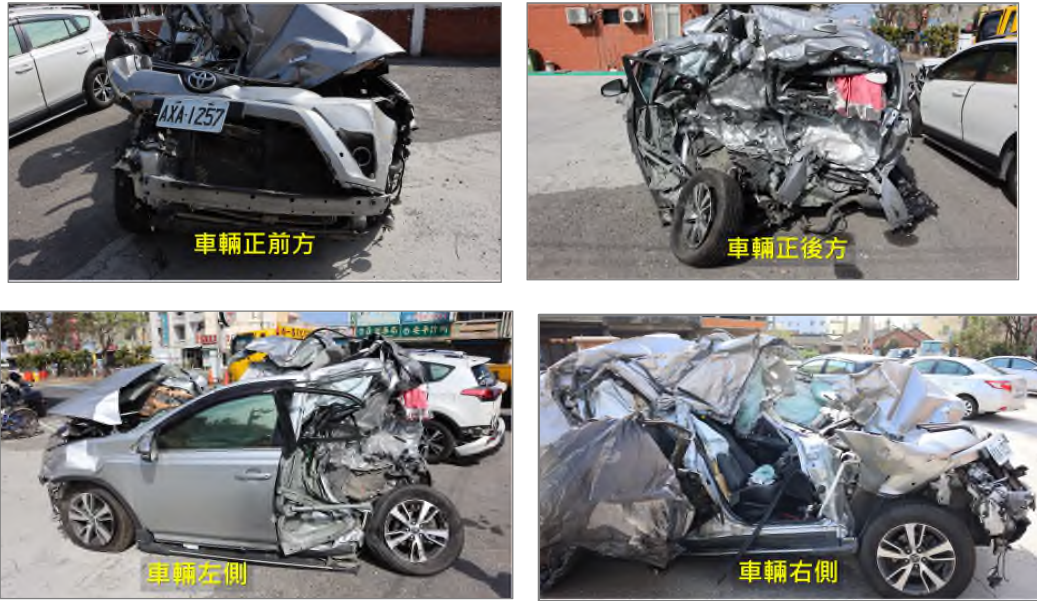
圖 7 事故車輛 B 損壞情形

事故車輛 B 車，後方乘客座嚴重擠壓變形，車輛左側嚴重擠壓，車輛損害情況如圖 7 所示。

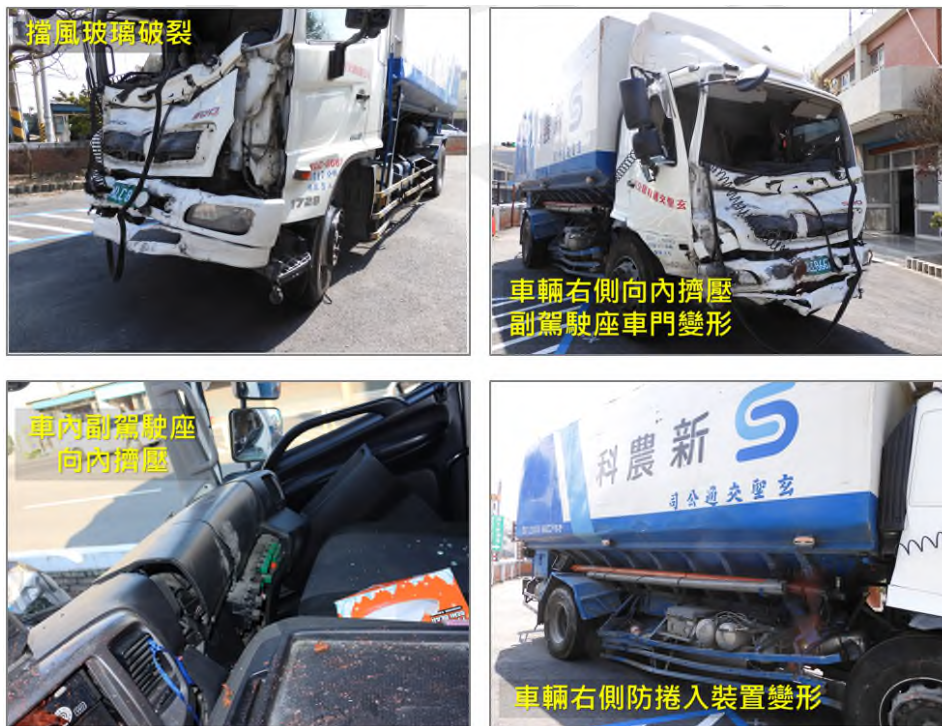
圖 8 事故車輛 F 損壞情形

事故車輛 F 車，正面擋風玻璃全毀，車輛右側副駕駛座向內凹陷嚴重變形及車體右側防捲入裝置變形，車輛損害情況如圖 8 所示。

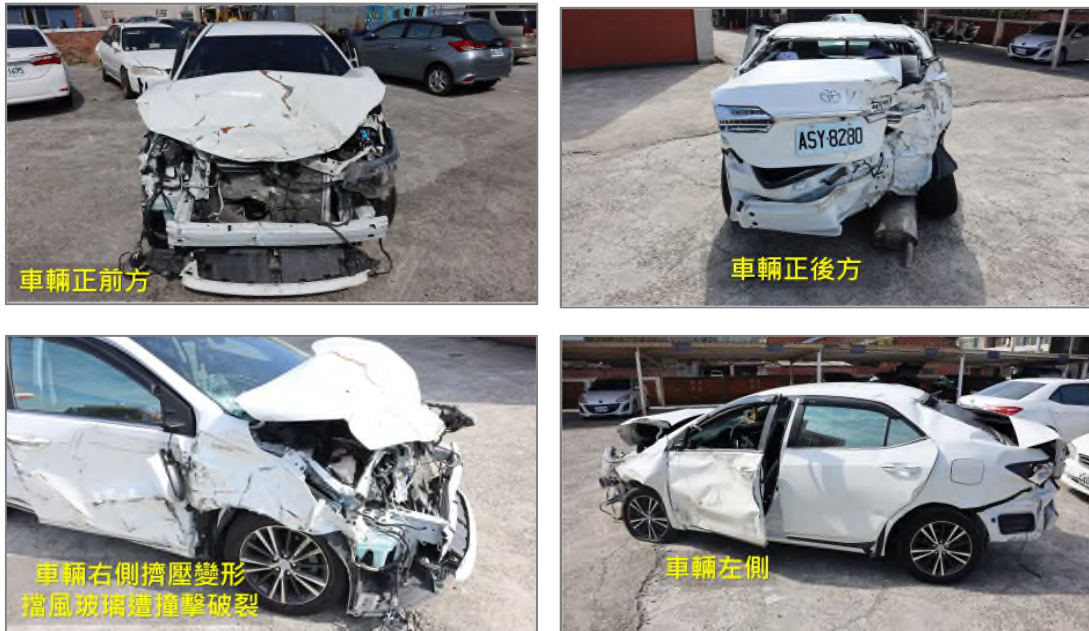
圖 9 事故車輛 U 損壞情形

事故車輛 U 車，前方車體嚴重擠壓，車輛右側變形、擋風玻璃右前下方遭撞擊破裂，車輛後方右側遭撞擊擠壓變形，車輛損害情況如圖 9 所示。

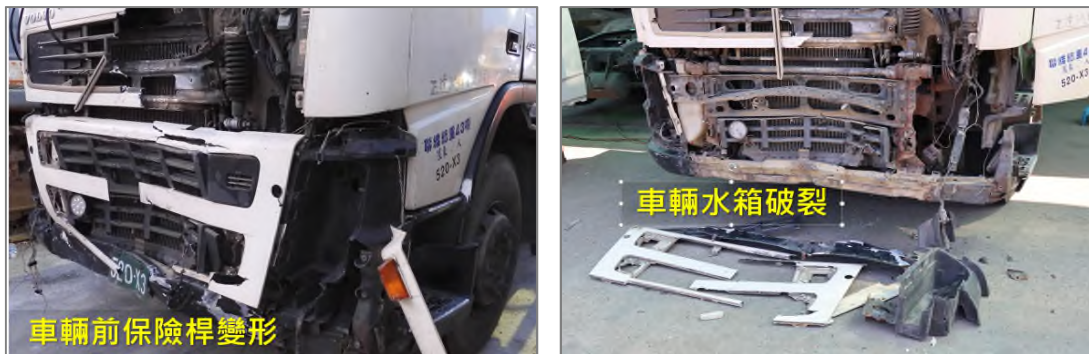
圖 10 事故車輛 U 損壞情形

事故車輛 V 車正面水箱破裂，車輛下前保險桿變形破裂，車輛損害情況如圖 10 所示。
