# 國家運輸安全調查委員會

## 重大運輸事故調查報告

萇薪貨船與粵三水貨 2688 船於福建閩江口碰撞後沉沒

調查報告編號： TTSB-MOR-22-03-020

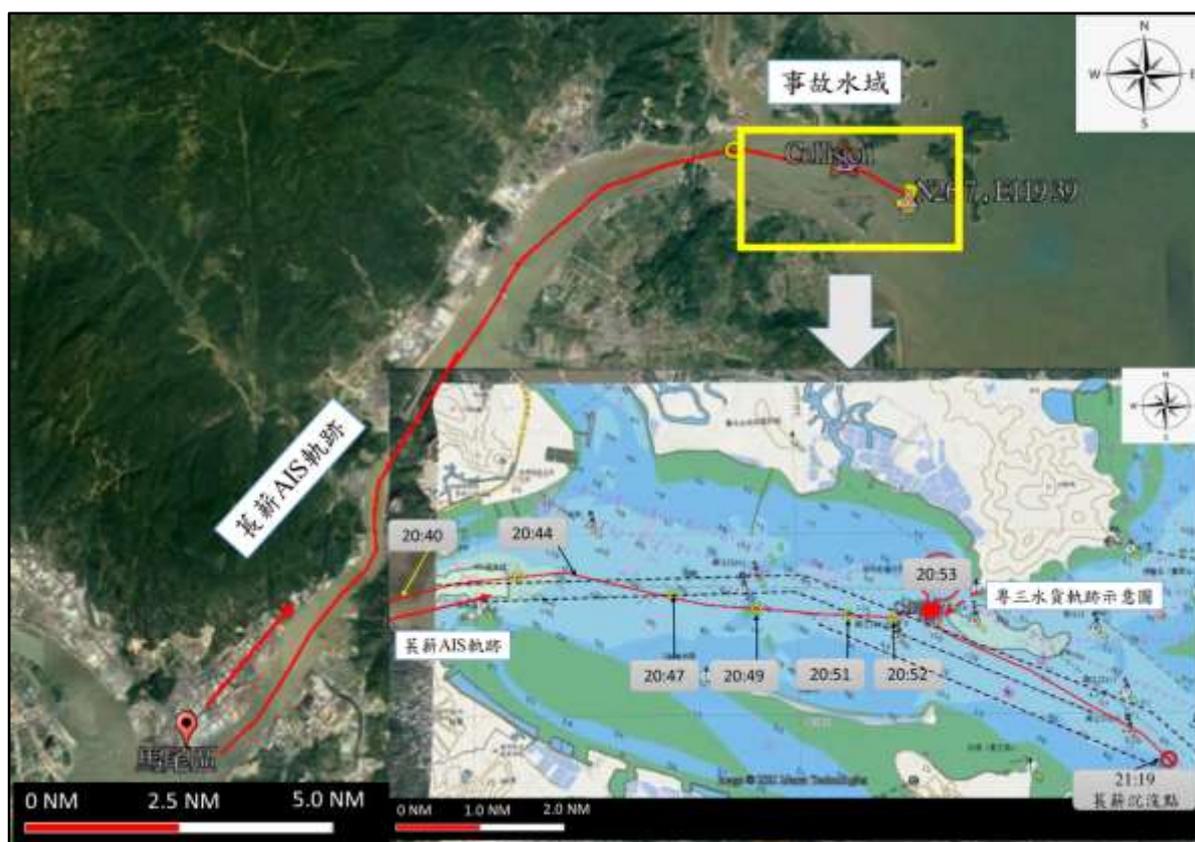
圖 1 莨薪 AIS 軌跡與粵三水貨船軌跡示意圖

民國108年11月20日，我國大仁海運股份有限公司（以下簡稱大仁公司）所屬萇薪貨船（以下簡稱萇薪）總噸位799<sup>1</sup>，船舶號數013643，船籍港高雄港，執行福建省福州市馬尾區海盈碼頭至連江縣馬祖南竿島福澳碼頭載貨任務。當日約2053時，萇薪航行於閩江口壺江島北北西約0.8浬，與廣東佛山市三水達通船務有限公司<sup>2</sup>所屬散貨船粵三水貨2688船（以下簡稱粵三水貨船）發生碰撞，該船總噸位2032，船籍港佛山港。粵三水貨船船艏碰撞萇薪右舷，造成萇薪貨艙右舷水線下船殼破裂及大量進水，圖1為萇薪AIS軌跡與粵三水貨船軌跡示意圖。該事故造成萇薪9名船員落水，其中2名船員死亡（中華民國籍大副及廚工），船體沉沒；粵三水貨船船艏凹陷，本事故無環境污染。

根據 AIS 航跡資料，莨薪在 11 月 20 日 2040 時至 2054 時碰撞發生前，該船航行軌跡先偏離出航道左側（詳圖 1，2043 時），後偏離出航道右側（詳

圖 1，2047 時至 2049 時)，此期間大副的操作行為可能是避讓閩江通海航道「D19」號浮鄰近船舶，僅憑目視瞭望而未善用雷達來確保航行安全，最終於出港航道左側邊緣與粵三水貨船發生碰撞(詳圖 1,2051 時至 2054 時)。

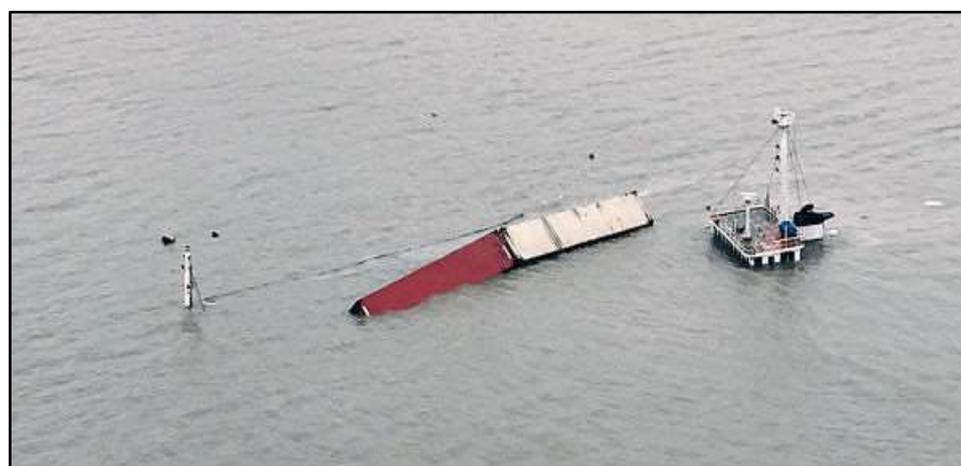
根據海事筆錄及船舶自動識別系統（automatic identification system, AIS，以下簡稱 AIS）資料，11月20日1915時，萇薪離開海盈碼頭（位於事故地點西南方約13.4浬），出航前該船主機、輔機、舵機、通信設備及2具雷達均正常。萇薪載有船長1人及船員8人，共計9人，6人為中華民國籍，3人為印尼籍。約2100時萇薪棄船，約2120時萇薪沉沒於福建閩江口<sup>3</sup>，詳圖2。

圖 2 莨薪貨船沉沒於中國福建閩江口（照片來源：中新社）

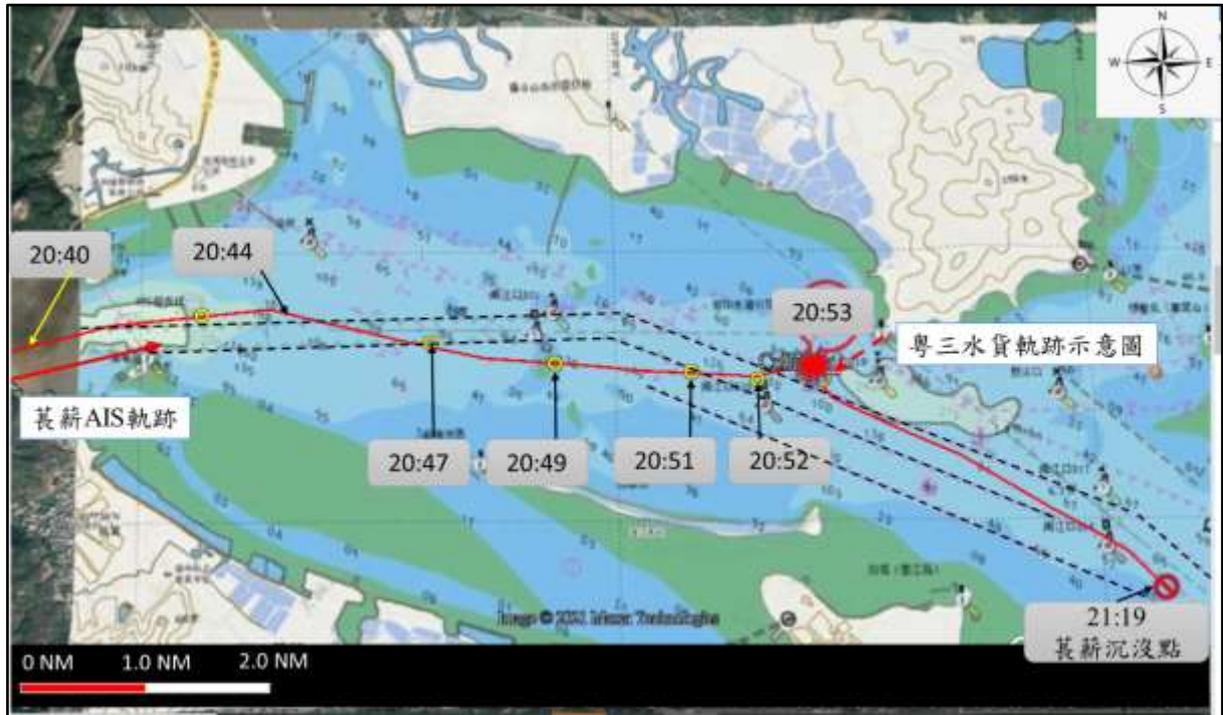
圖 3 萇薪 AIS 軌跡與 Google Earth 地圖套疊

根據航港局所提供萇薪船舶自動識別系統 (AIS) 航跡紀錄，圖 3 為完整 AIS 軌跡紀錄，船速及航向摘要如下：

- 2054 時，萇薪船位北緯 26°07.94'，東經 119°38.054' 位置，航向 051.6°，航速 1.1 節後減低至 0 節。
- 2054 時至 2059 時期間，萇薪保持約 1 節船速向東南方飄移。
- 2100 時至 2119 時期間，萇薪以約 3 節速度向東南方飄移。
- 2119 時，最後一筆 AIS 紀錄，萇薪沉沒參考座標北緯 26°07.3'，東經 119°39.14' 位置，船舶沉沒位置詳圖 3 右下角。

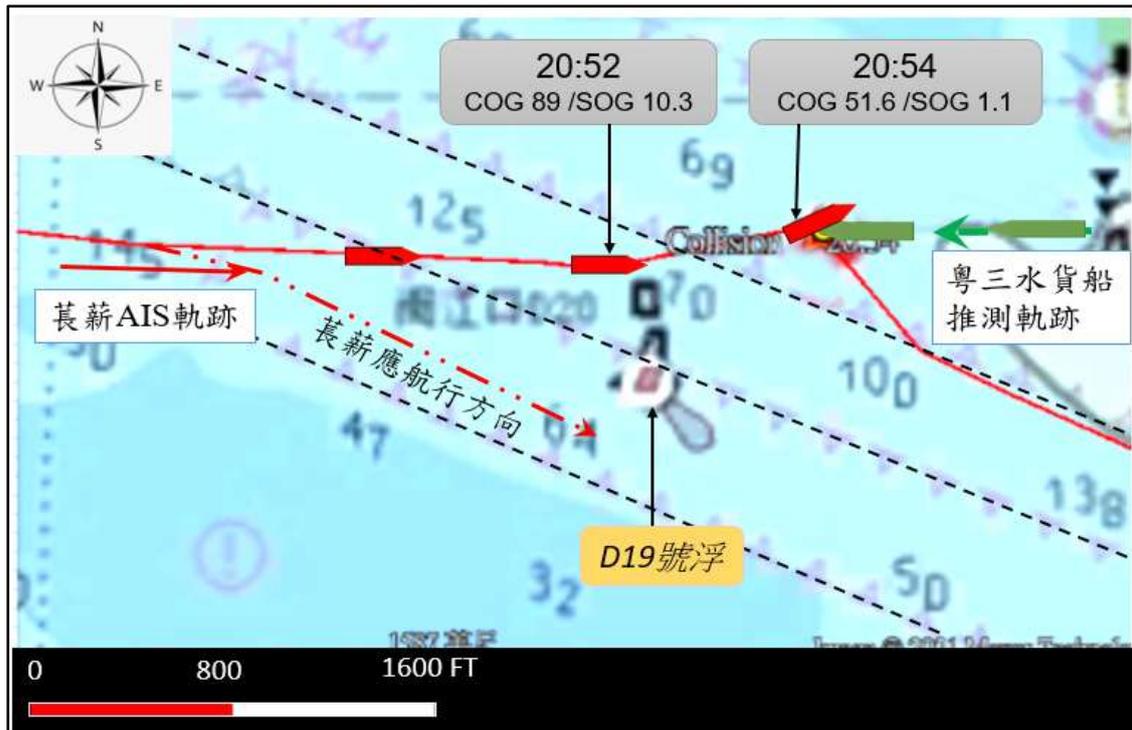
圖 4 兩船碰撞期間航行軌跡及船位示意圖

根據訪談紀錄，兩船船體碰撞型態應為粵三水貨船船艏撞擊到萇薪右舷，造成萇薪船殼破裂及大量進水。根據訪談紀錄及萇薪 AIS 資料，2050 時至 2054 時期間，粵三水貨船應該往西航行（參考航向 270 度），船速不詳；此期間萇薪航向約 089 度，船速約 10.3 節突然減為 1.1 節，據此推斷兩船碰撞時間為 2053 時，萇薪因右舷遭撞擊後，船身左傾且船艏向左偏轉至約 051 度，詳圖 4，圖中標記「COG<sup>6</sup>」為對地航向，「SOG<sup>7</sup>」為船速。

約 2055 時莨薪船員至甲板查看發現右舷貨艙處外殼鋼板破洞，貨艙進水及船舶向左傾斜 15 度。約 2056 時，船舶失去電力供應。約 2059 時莨薪向福州交管（vessel traffic service，以下簡稱 VTS）請求救援並宣布棄船。約 2100 時粵三水貨船船艙脫離莨薪船體後擅自離開事故現場，莨薪加速向左傾斜，隨後向東南方以 3 節速度漂移。約 5 分鐘後，莨薪大副指揮船員在船艙集合，釋放 3 具救生筏入水其中兩具救生筏由船員登筏後切斷繫繩索，約 2106 時莨薪 9 名船員全部落水。

綜上所述，兩船碰撞時間為 2053 時，碰撞型態為粵三水貨船船艙撞擊到莨薪右舷，造成莨薪船殼破裂，大量進水及向左傾斜 15 度。約 2106 時莨薪 9 名船員全部落水，約 2120 時莨薪沉沒於福建閩江口。
