國家運輸安全調查委員會

重大運輸事故 事實資料報告

中壢站重大鐵道事故

報告編號：TTSB-RFR-22-05-001

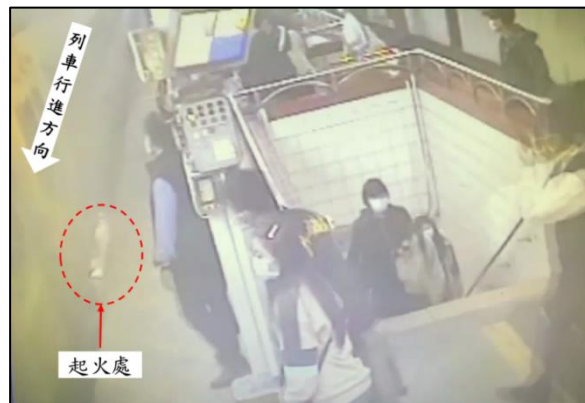
圖 1.1-1 事故列車起火處（中壢站）

依通聯紀錄及中壢站月台影像紀錄，1809 時中壢站人員發現進站的事務列車第 3 車起火，起火處如圖 1.1-1，事故列車停妥後即以滅火器滅火。1810 時車長開啟事故列車左側（鄰第一月台）車門，讓旅客疏散，1817 時車長通報替班副站長（值班站長）事故列車兩側車門皆已開啟。中壢站路線及月台配置如圖 1.1-2。

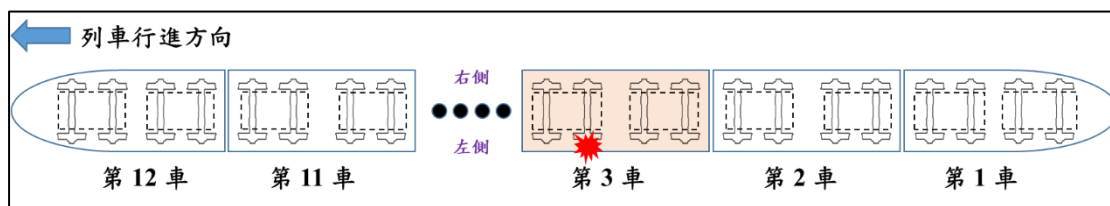
圖 1.3-1 起火位置

檢視事故列車，本事故造成第 3 車第 1 轉向架第 2 軸第 3 位的列車自動防護系統（Automatic Train Protection, ATP）轉速計（以下簡稱轉速計）電線及人形橡膠簧燒損。起火位置如圖 1.3-1，起火處近照如圖 1.3-2，轉速計電線燒損情形如圖 1.3-3。

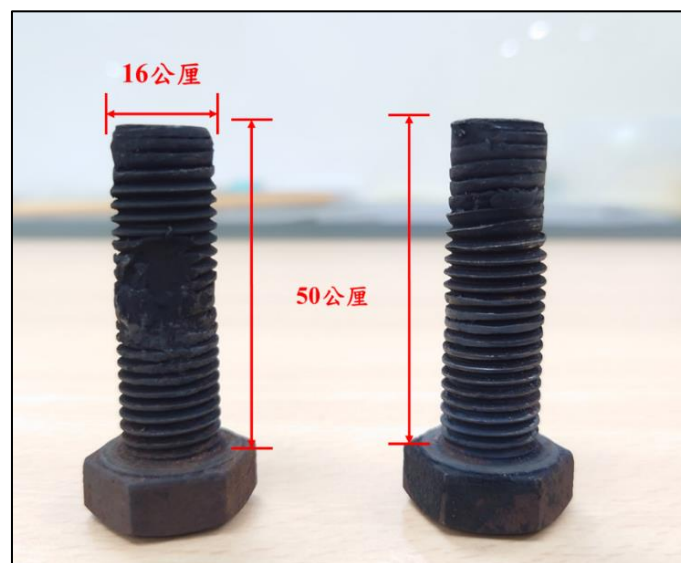
圖 1.3-7 螺絲損害情形及尺寸

檢視事故軸端螺絲，可見螺紋受損。經量測得其不含墊片之長度為 50 公厘，外徑為 16 公厘，如圖 1.3-7。轉速計螺絲螺紋亦受損，經量測得其不含墊片之長度為 46 公厘，外徑為 16 公厘，如圖 1.3-8。

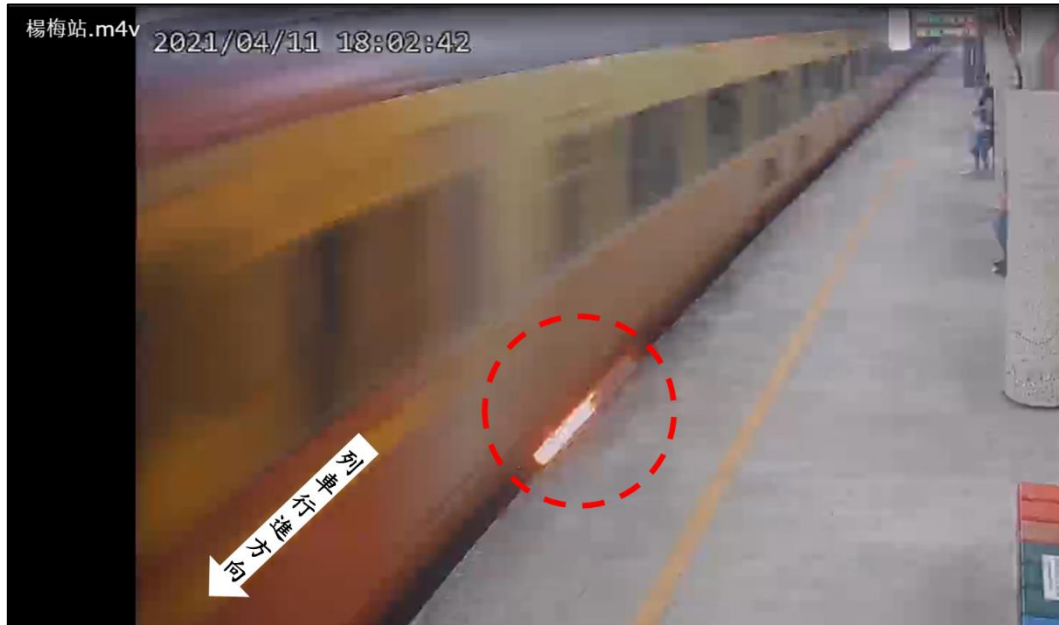
圖 1.9-1 事故列車通過楊梅站影像

1802 時，楊梅站車站影像紀錄顯示通過之事故列車車下起火，如圖 1.9-1。

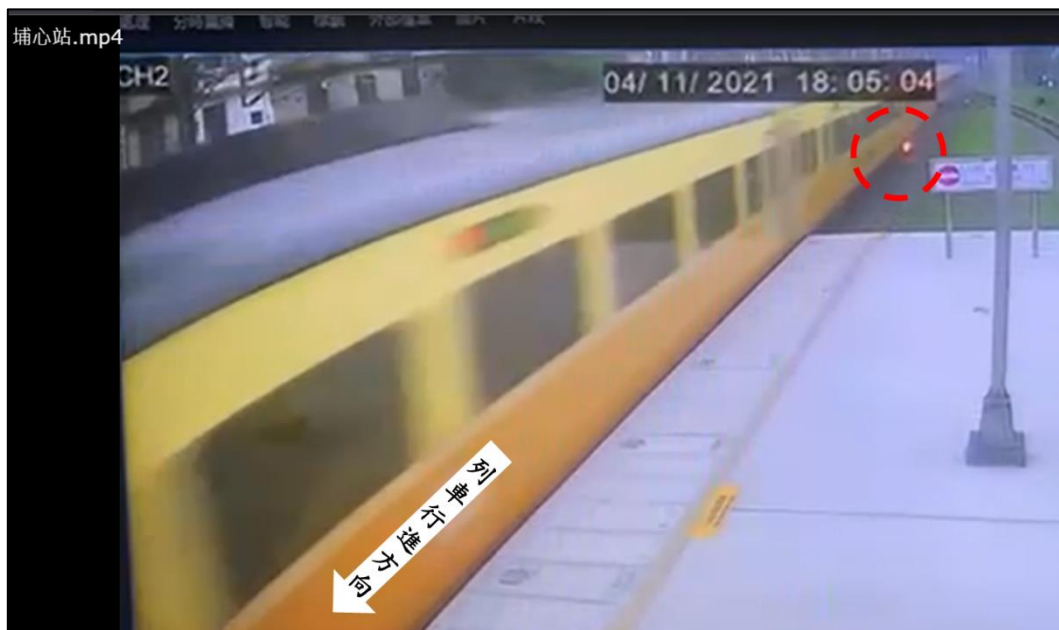
圖 1.9-2 事故列車通過埔心站影像

1805 時，埔心站車站影像紀錄顯示通過之事故列車車下起火，如圖 1.9-2。

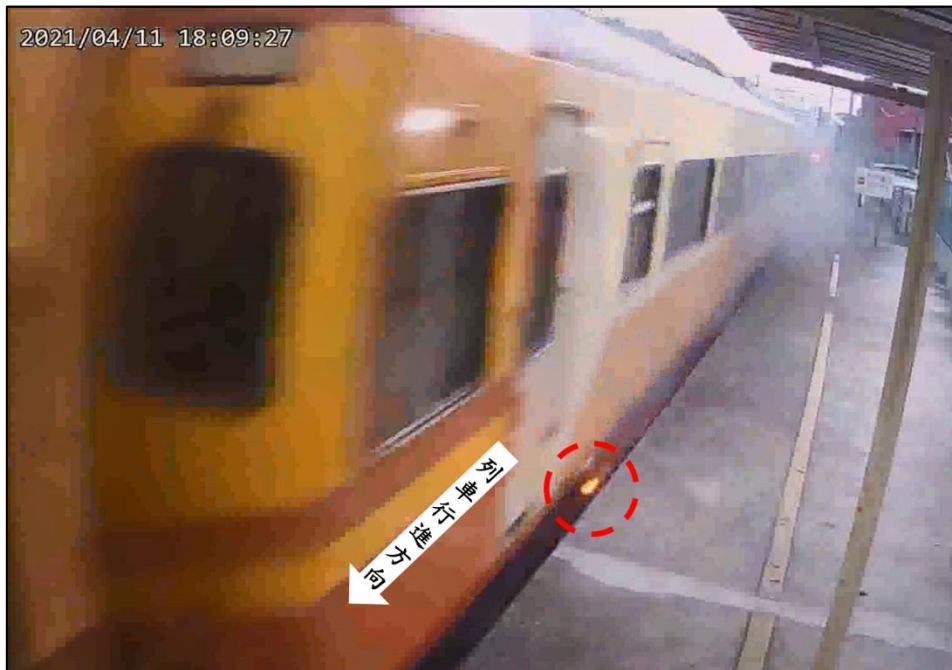
1809 時，中壢站 1 月台南端車站影像紀錄顯示進站之事故列車車下起火，如圖 1.9-3。

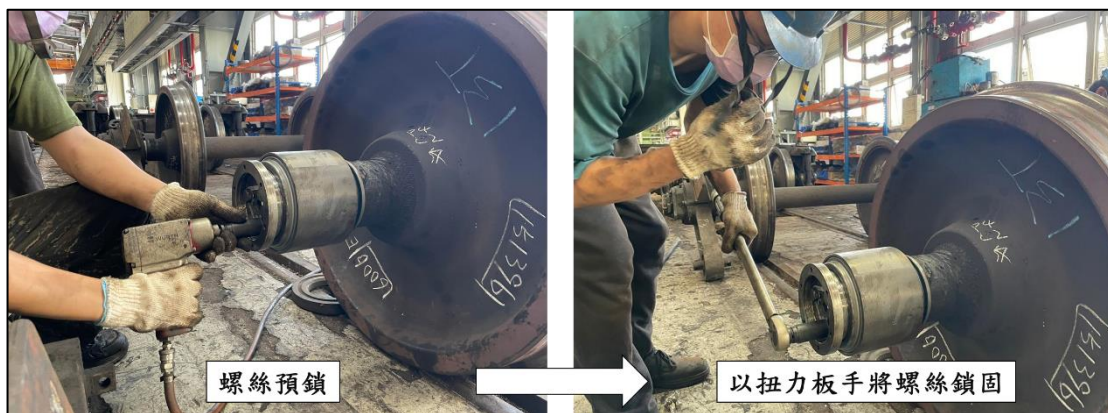
圖 1.11-4 螺絲鎖固

依 EMU300 轉向架原廠維修手冊，螺絲鎖固扭力值為 82-95 Nm，如附錄 8。依本會調查小組現場觀察，臺鐵局外包維修人員以兩階段鎖固螺絲，先以空氣槍或大型扳手將螺絲預鎖到底，再以設定 100 Nm⁹ 之扭力扳手將 3 個螺絲鎖固並確認其扭力值，如圖 1.11-4。

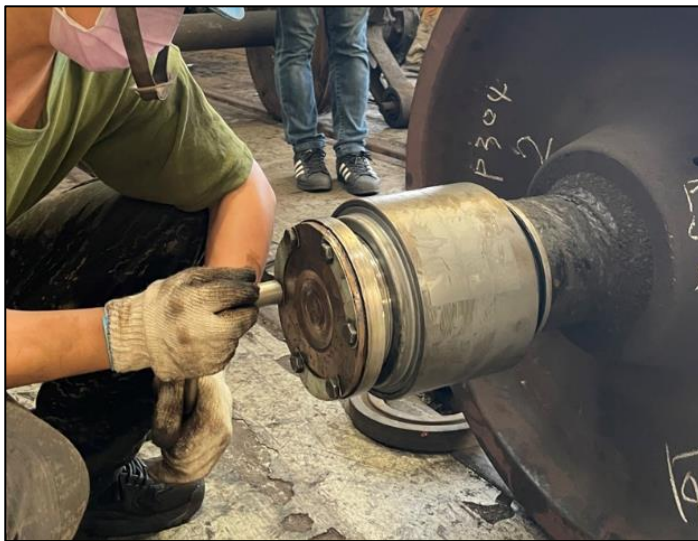
圖 1.11-6 外包維修人員鎖車軸外蓋

外包維修人員接著將外蓋鎖上，如圖 1.11-6。有轉速計的軸端無外蓋，待轉向架總成與車廂組合時，才會封軸端。

調查小組未見臺鐵局人員在外包維修人員鎖外蓋前，確認軸端蓋、止檔片及螺絲安裝結果及扭力值。
