國家運輸安全調查委員會

重大運輸事故事實資料報告

台 21 線 3477-ZK 採茶貨車重大公路事故

報告編號：TTSB-HFR-22-06-001

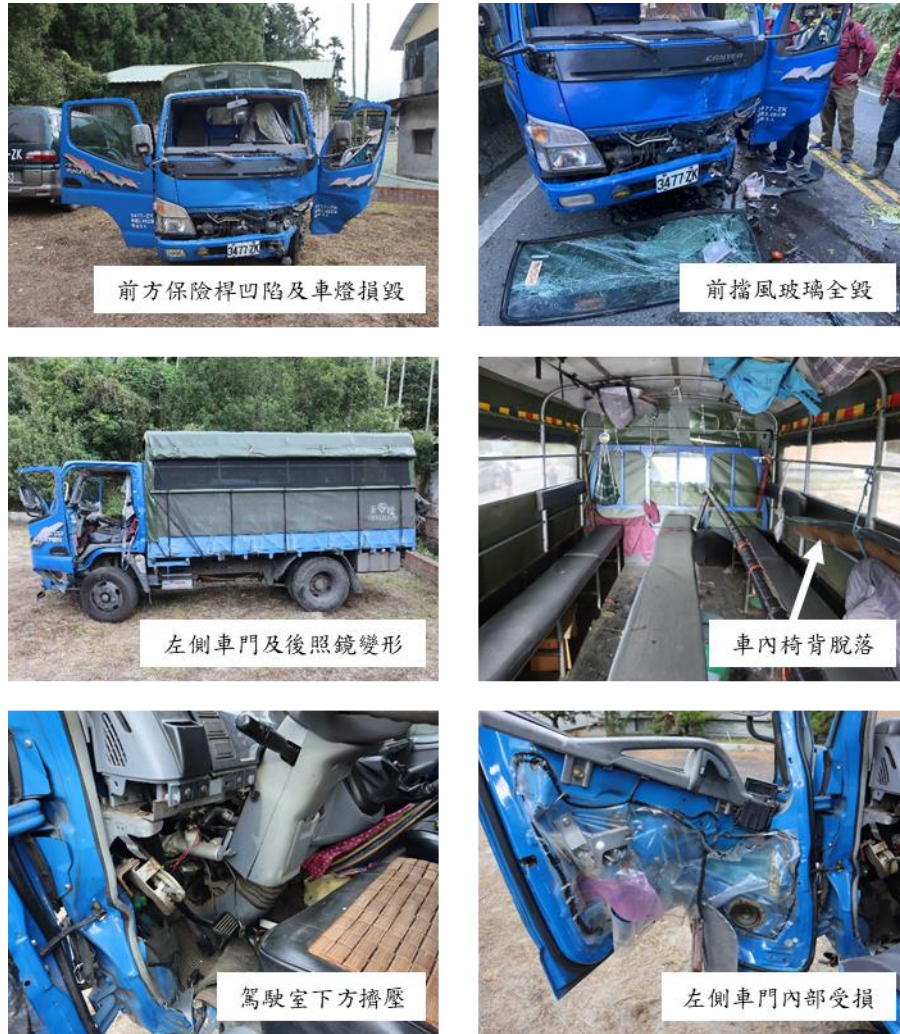
圖 1.3-1 車輛損害情形-A 車

事故發生時，因 A 車遭受 B 車從左前方撞擊，造成 A 車車頭受損，包含前保險桿凹陷、左側大燈損壞、前擋風玻璃損毀，另左側車門、左側後照鏡變形、後車廂內改裝之部分座椅椅背脫落及車內駕駛室遭受擠壓變形，車輛損害情形如圖 1.3-1。

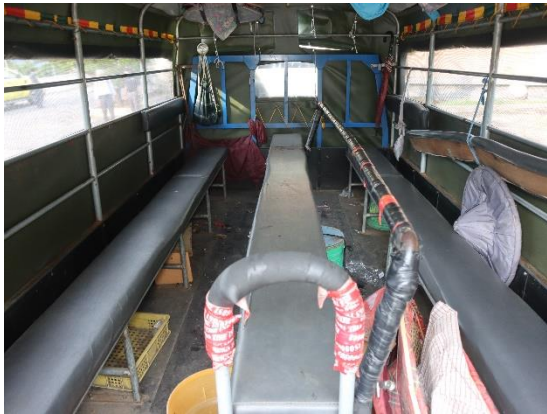
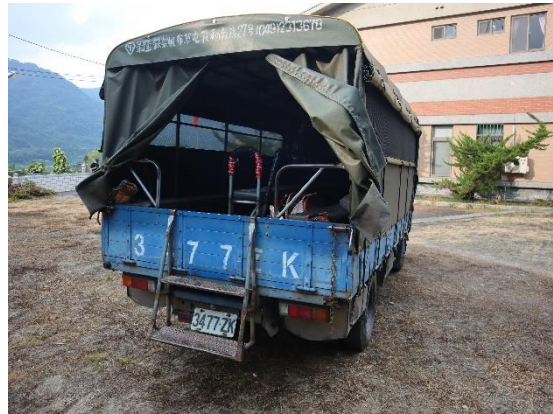
圖 1.3-3 後車廂座椅圖-A 車

調查小組於民國 110 年 11 月 4 日至南投縣政府警察局集集分局郡坑派出所（事故車輛保管地點）勘查 A 車後車廂座椅安裝固定方式，經檢視供採茶工乘坐之座椅區分為左、右側及中央 3 排，左右兩側鎖附靠墊於車側車架上，中間座椅安裝單邊手扶橫桿，車廂後側掛有金屬製階梯供人員上下車，詳圖 1.3-3A 車後車廂座椅圖。

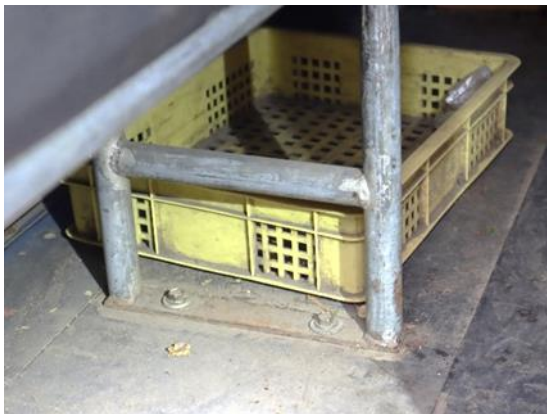
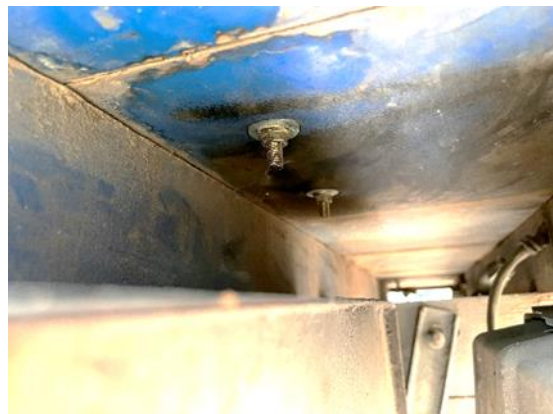
圖 1.3-4 座椅鎖固圖-A 車

A 車後車廂內 3 排座椅由左至右分別有 5、4 及 5 組椅腳，座椅與車廂固定之方式，係車廂底部鑽孔後以螺栓上下對鎖方式固定，固定方式詳圖 1.3-4。

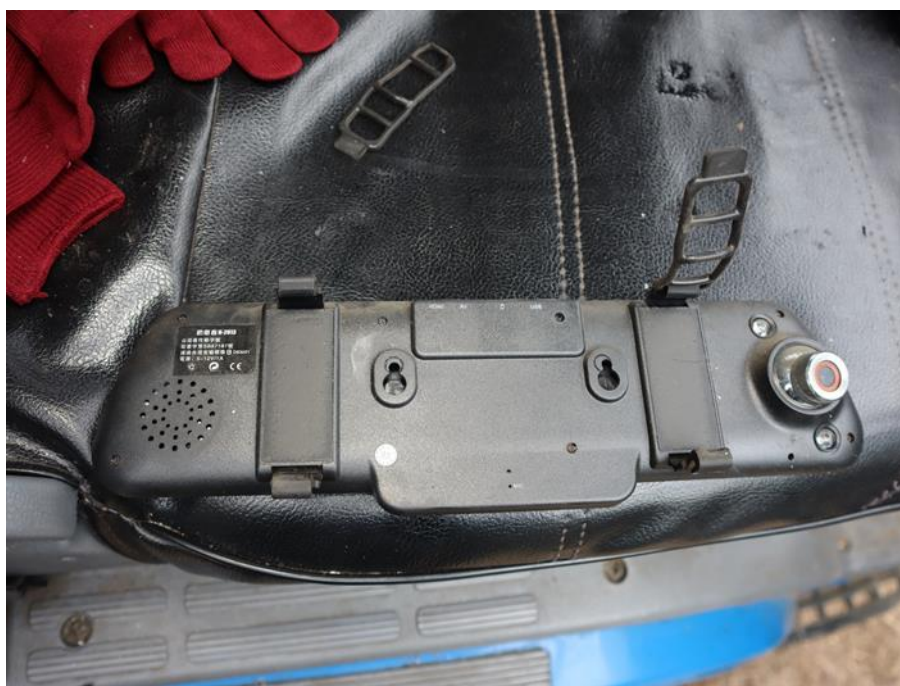
圖 1.9-1 行車影像紀錄器規格-A 車

調查小組取得 A 車、B 車上之行車影像紀錄器如圖 1.9-1 及 1.9-2，紀錄器規格說明如表 1.9-1 及 1.9-2，經解讀影像畫面及日期後，並無事故發生當日之影像資料。

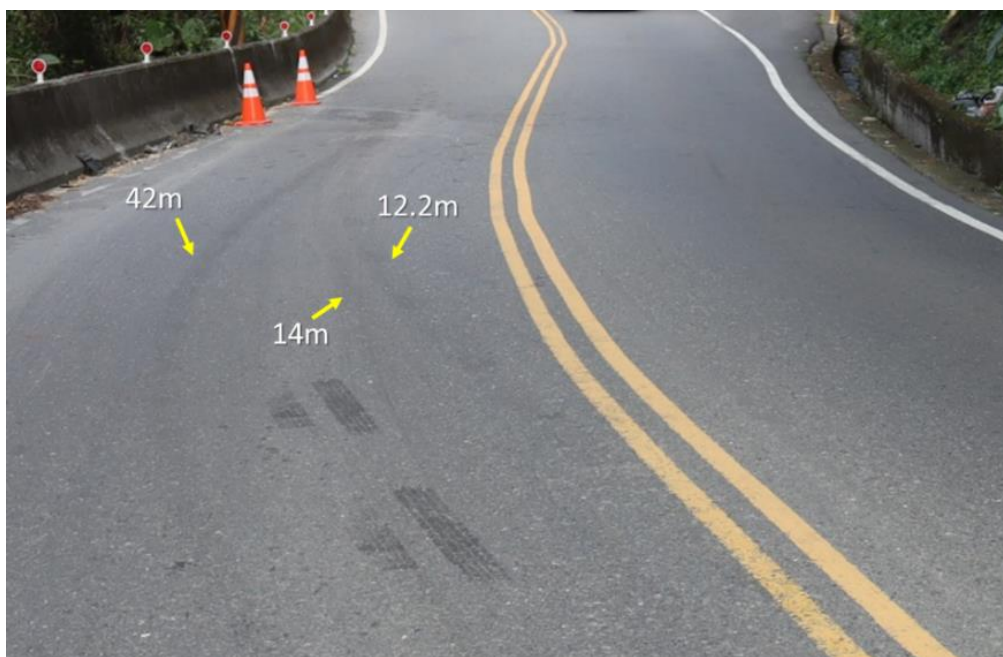
圖 1.10-2 路面煞車痕跡

約 260 公尺，平均路面坡度約為-2.5%，取得地面煞車痕跡⁶ 3 條，分別為 42 公尺、14 公尺、12.2 公尺，現場路面跡證照片如圖 1.10-2、1.10-3。

⁶ 路面煞車痕跡眾多，調查小組排除胎紋寬度大於事故車輛 B 車之煞車痕進行量測。

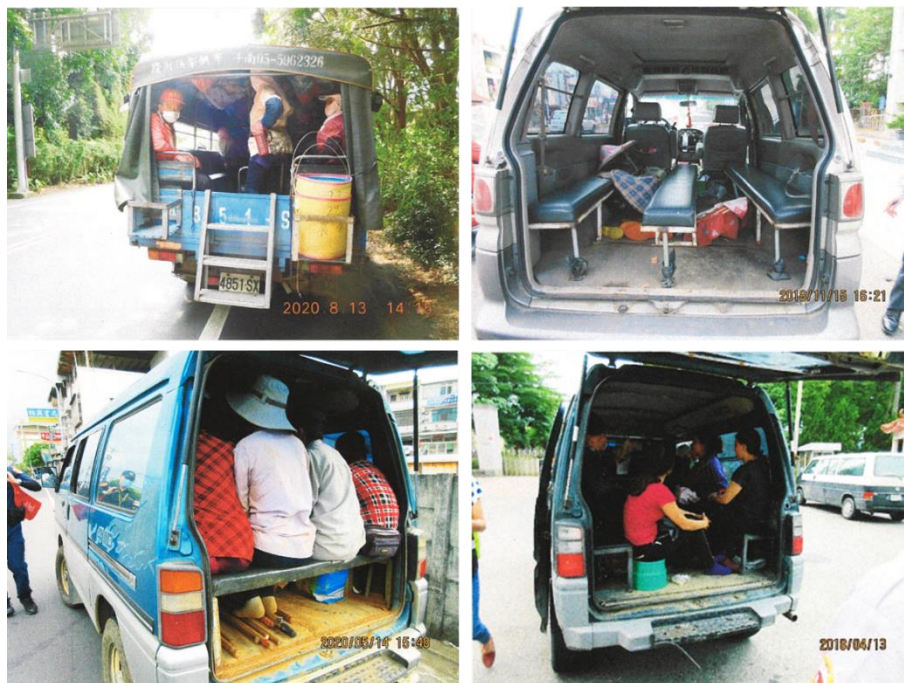
圖 1.14-2 違規改裝之採茶車態樣

之採茶車會將攔查訊息告知其他採茶車，後續就難以再攔查到違規改裝車輛。依據南投監理站所提供之違規改裝之採茶車態樣，如圖 1.14-2。
