# 國家運輸安全調查委員會

## 重大運輸事故事實資料報告

台 21 線 3477-ZK 採茶貨車重大公路事故

報告編號：TTSB-HFR-22-06-001

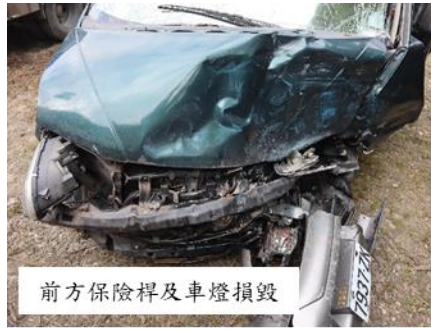
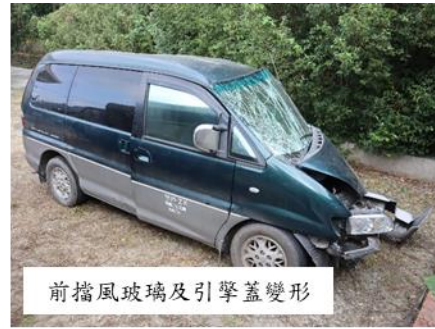
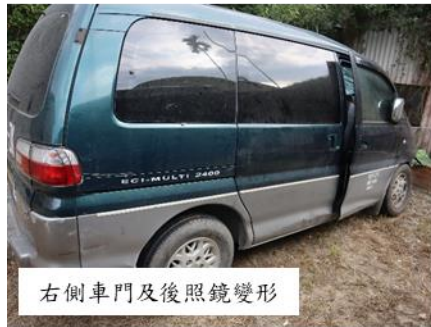
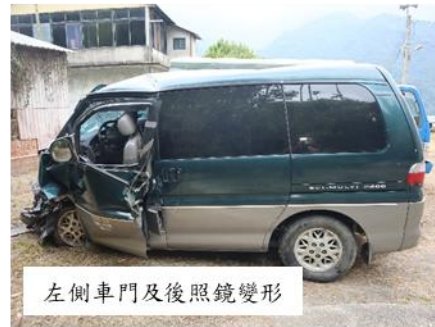
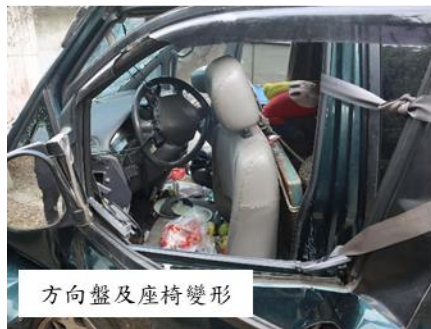
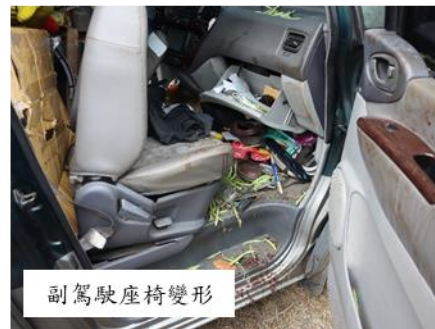
圖 1.3-2 車輛損害情形-B 車

B 車車前保險桿、車燈損毀、前擋風玻璃與引擎蓋變形、兩側車門與左側後照鏡變形、車內方向盤與駕駛座椅遭受擠壓扭曲，車輛損害情形如圖 1.3-2。

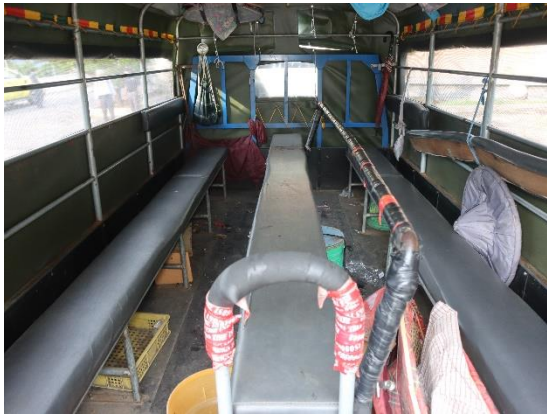
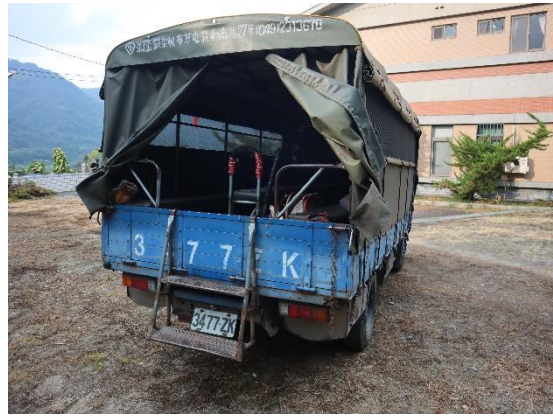
圖 1.3-3 後車廂座椅圖-A 車

調查小組於民國 110 年 11 月 4 日至南投縣政府警察局集集分局郡坑派出所（事故車輛保管地點）勘查 A 車後車廂座椅安裝固定方式，經檢視供採茶工乘坐之座椅區分為左、右側及中央 3 排，左右兩側鎖附靠墊於車側車架上，中間座椅安裝單邊手扶橫桿，車廂後側掛有金屬製階梯供人員上下車，詳圖 1.3-3A 車後車廂座椅圖。

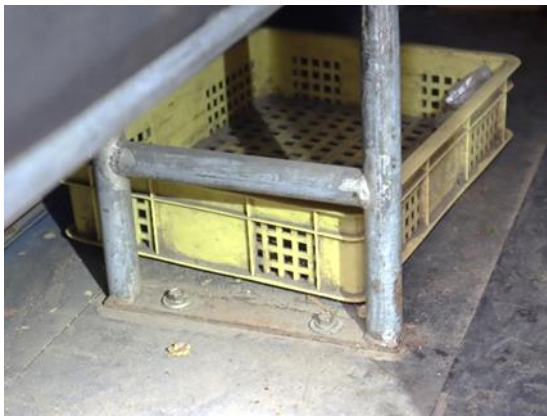
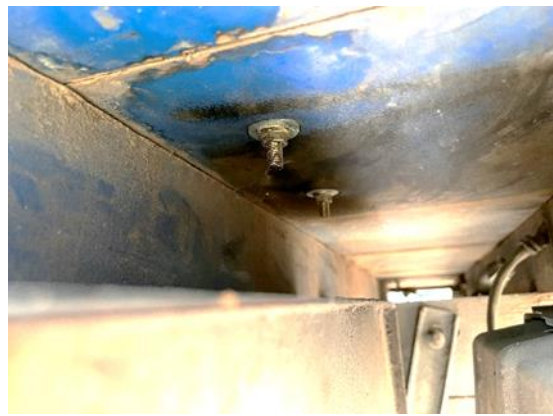
圖 1.3-4 座椅鎖固圖-A 車

A 車後車廂內 3 排座椅由左至右分別有 5、4 及 5 組椅腳，座椅與車廂固定之方式，係車廂底部鑽孔後以螺栓上下對鎖方式固定，固定方式詳圖 1.3-4。

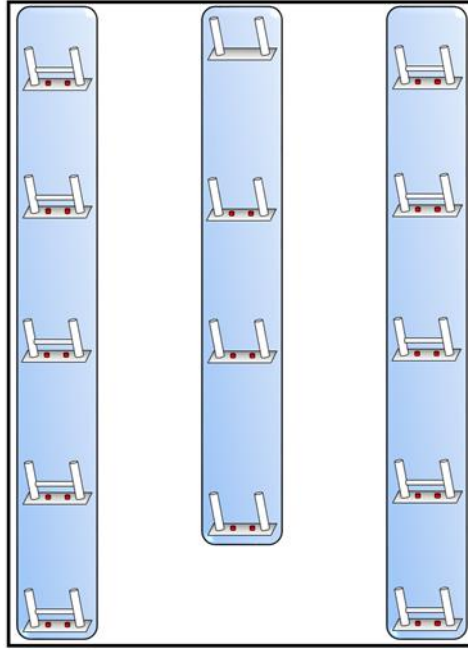
圖 1.3-5 座椅螺栓鎖固示意圖-A 車

調查小組發現除中間最前方之座椅腳架無螺栓外，其餘各腳架均有兩個螺栓且無鬆脫現象，詳圖 1.3-5 座椅螺栓鎖固示意圖。

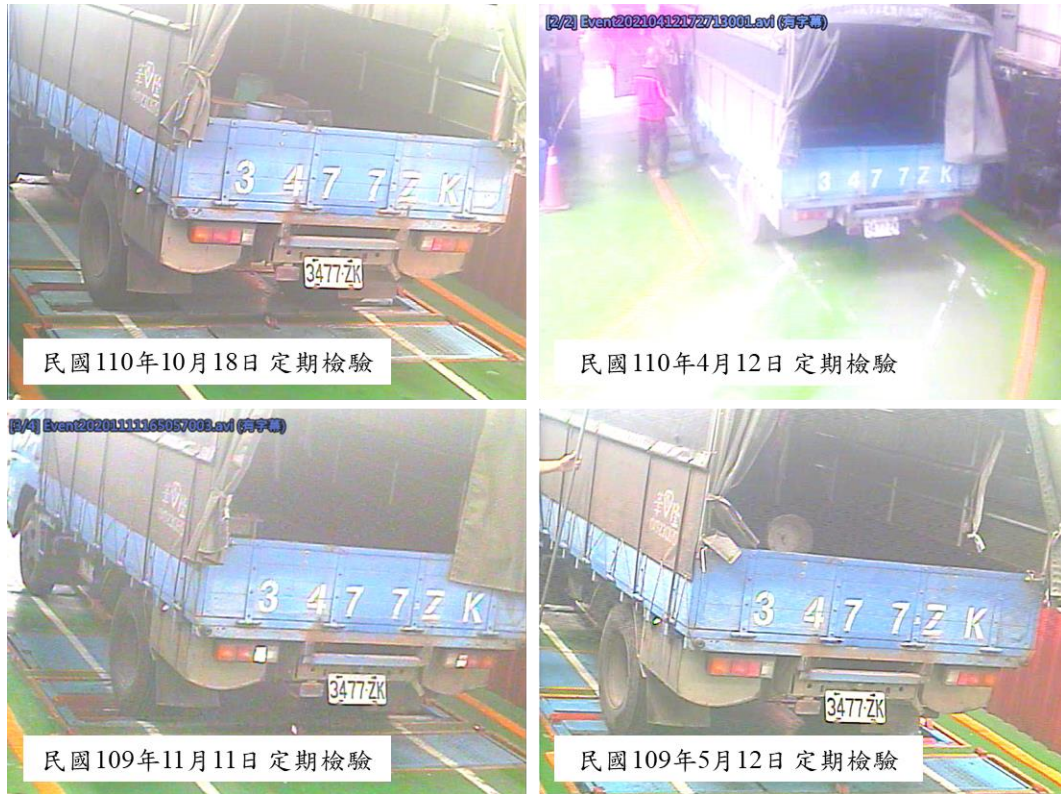
圖 1.6-1 近 2 年驗車影像-A 車

A 車自民國 102 年起均於南投市豐晟車輛代檢廠辦理車輛定期檢驗，歷年驗車紀錄如表 1.6-1，近 2 年驗車影像如圖 1.6-1，影像顯示後車廂未安裝座椅。

事故車輛是在南投進行改裝，因採茶生態導致改裝需求較多，當地的業者都比較專業，據受訪者所知的改裝業者約有 2 至 3 家，改裝的型式不一，端看車主提出的需求為何。事故車輛後車廂加裝直式 3 排座椅，改裝費用約 20 幾萬，至監理站驗車前都會先到改裝廠將後面改裝的座椅拆掉，驗車時就可以通過，驗完後再將座椅裝回。

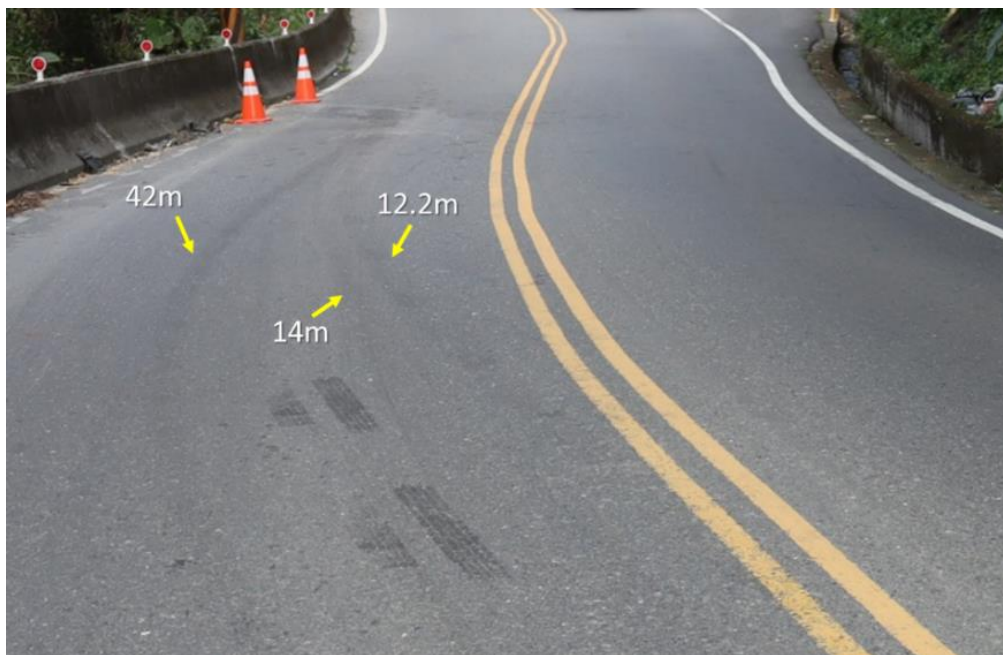
圖 1.10-2 路面煞車痕跡

約 260 公尺，平均路面坡度約為-2.5%，取得地面煞車痕跡<sup>6</sup> 3 條，分別為 42 公尺、14 公尺、12.2 公尺，現場路面跡證照片如圖 1.10-2、1.10-3。

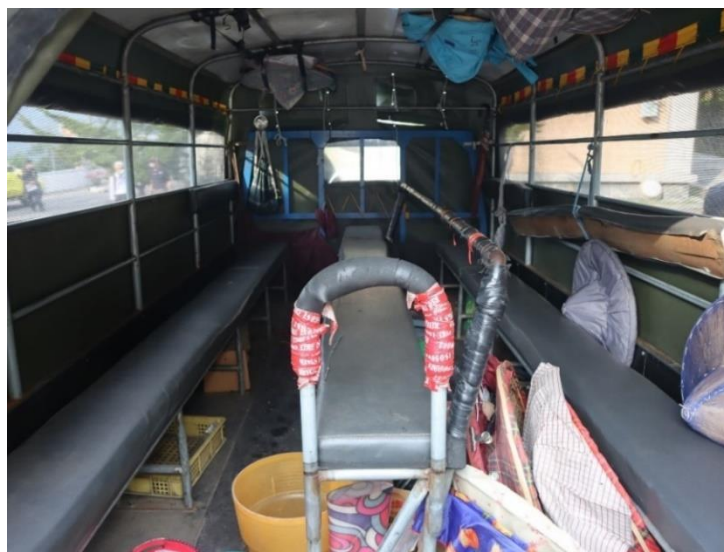
圖 1.12-1 後車廂改裝之座位配置

A 車後車廂改裝設有 3 排縱向長條型座椅，採茶工上車後自由選擇座位，身體正面朝向車頭，以跨坐方式乘車，每排約乘坐 5 至 6 人，後車廂兩側裝有靠墊，故選擇左右兩排之乘客較多。A 車後車廂座位配置如圖 1.12-1，另後車廂後方裝設掛梯，為進出後車廂唯一通道，如圖 1.12-2。

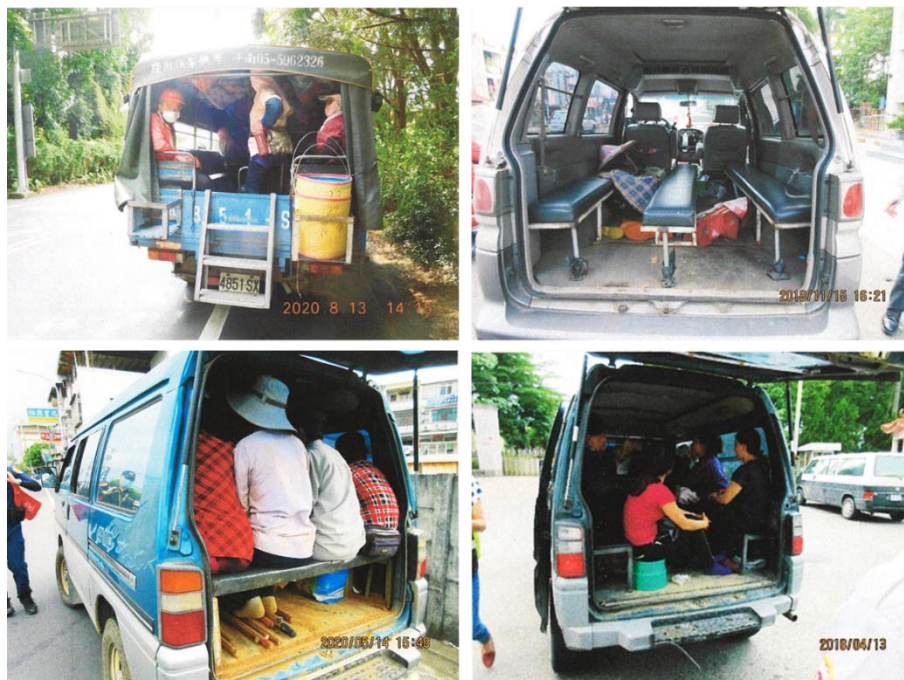
圖 1.14-2 違規改裝之採茶車態樣

之採茶車會將攔查訊息告知其他採茶車，後續就難以再攔查到違規改裝車輛。依據南投監理站所提供之違規改裝之採茶車態樣，如圖 1.14-2。
