國家運輸安全調查委員會

重大運輸事故 事實資料

新馬站正線火災事故

報告編號：TTSB-RFR-22-06-002

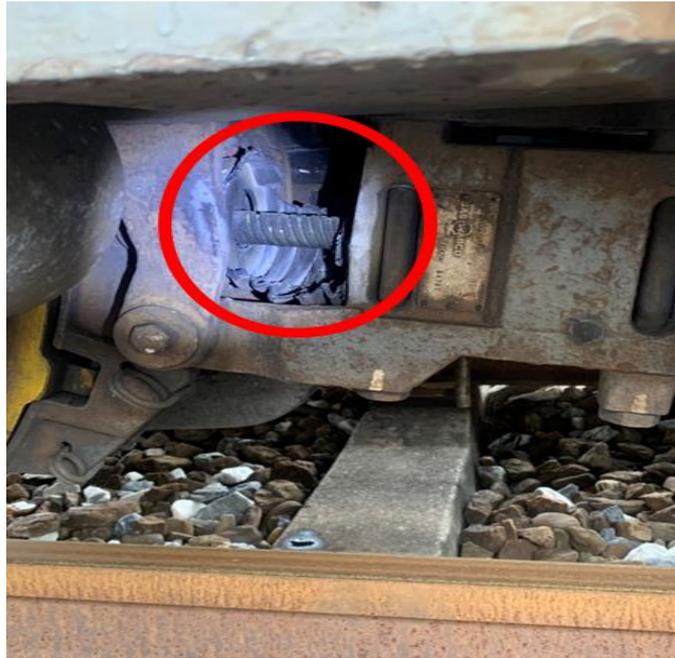
依事故現場調查，事故列車發生第 2 轉向架第 1 車軸的牽引馬達、馬達齒輪箱燒損及軔缸調整桿防塵橡皮套燒毀，如圖 1.1-1，本事故無造成人員傷亡。事故位置如圖 1.1-2。

圖 1.1-1 軋缸調整桿防塵橡皮套燒毀

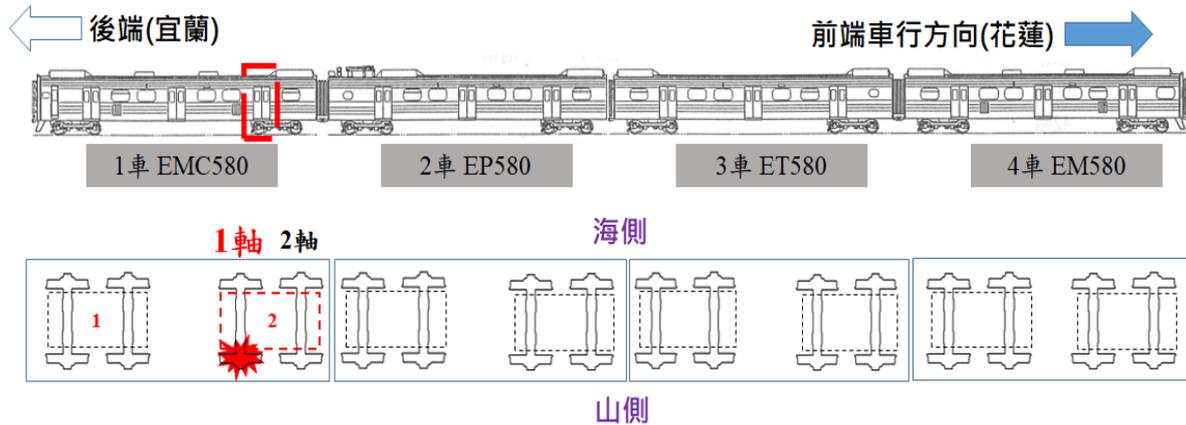
本次事故造成事故列車行車方向第 4 節 (EMC580, 編號 1 車) 發生火災情形 (圖 1.2-1), 以下針對 1 車第 2 轉向架第 1 車軸之牽引馬達、馬達齒輪箱及軋缸調整桿防塵橡皮套受損部分進一步說明。

圖 1.2-1 編號 1 車火災位置示意圖

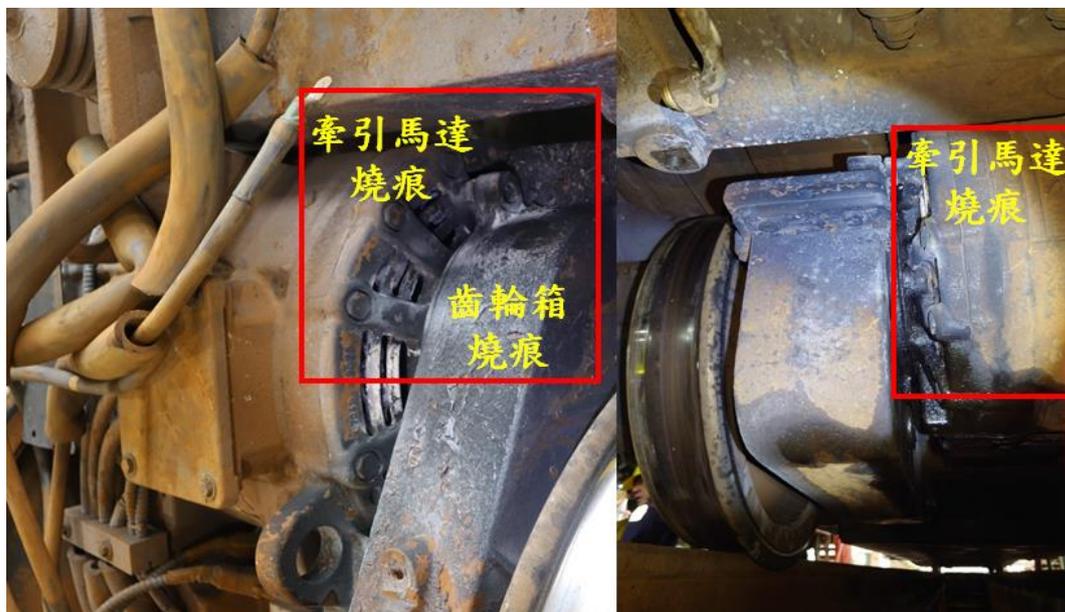
依 110 年 4 月 30 日於臺鐵局臺北機務段檢視事故列車結果，1 車第 2 轉向架第 1 車軸牽引馬達、馬達齒輪箱燒痕及軋缸調整桿防塵橡皮套燒毀，如圖 1.2-2 及圖 1.2-3。進一步對牽引馬達、馬達齒輪箱進行細部拆解，發現牽引馬達之散熱出風口燒損、定子繞組燒損、轉子之圓柱滾軸承崩陷及馬達齒輪箱外殼燒損等，如圖 1.2-4 及圖 1.2-5。

圖 1.2-2 第 2 轉向架第 1 車軸設備損害情形-1

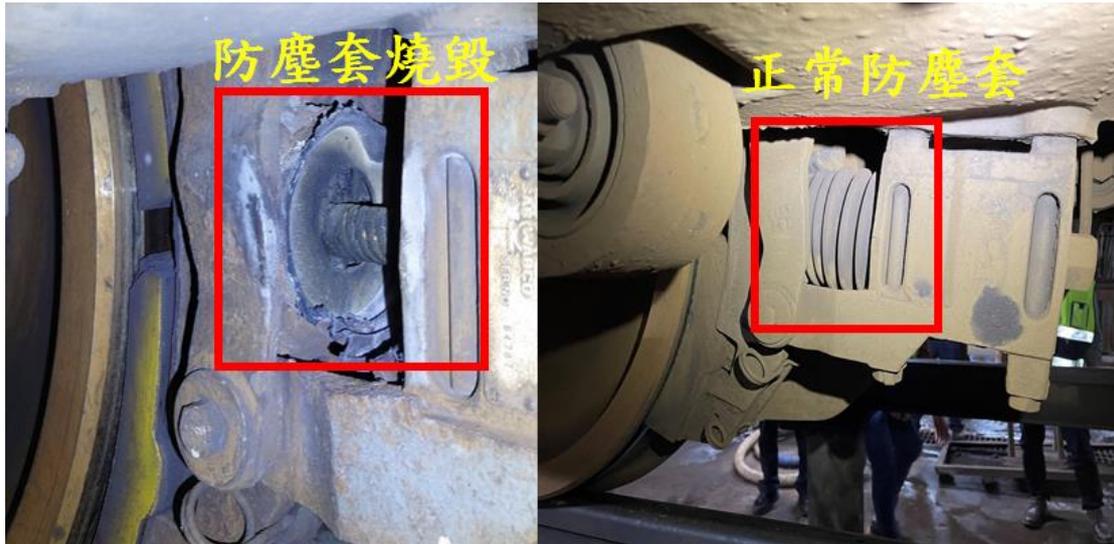
圖 1.2-3 第 2 轉向架第 1 車軸設備損害情形-2

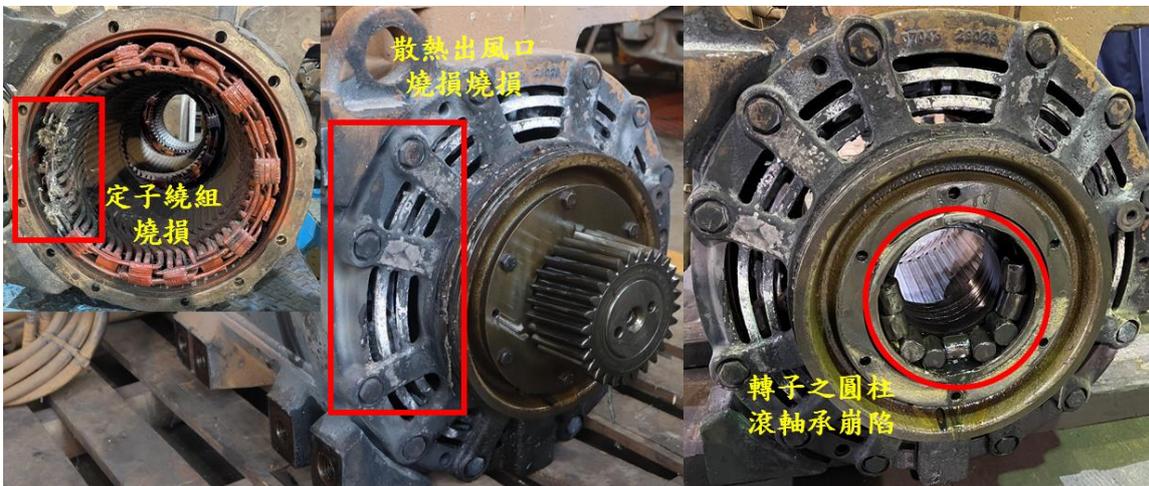
圖 1.2-4 第 2 轉向架第 1 車軸設備損害情形-3

本次事故車輛 EMU500 平時由臺北機務段負責保養維修，於事故後拆解馬達初步檢視，該員認為主因係馬達軸承出問題，軸承滾柱崩裂，在馬達高溫持續運轉下，原軸承潤滑油產生油煙，藉由馬達散熱孔向外排出，可能散布到鄰近軔缸防塵套，導致本次事故。

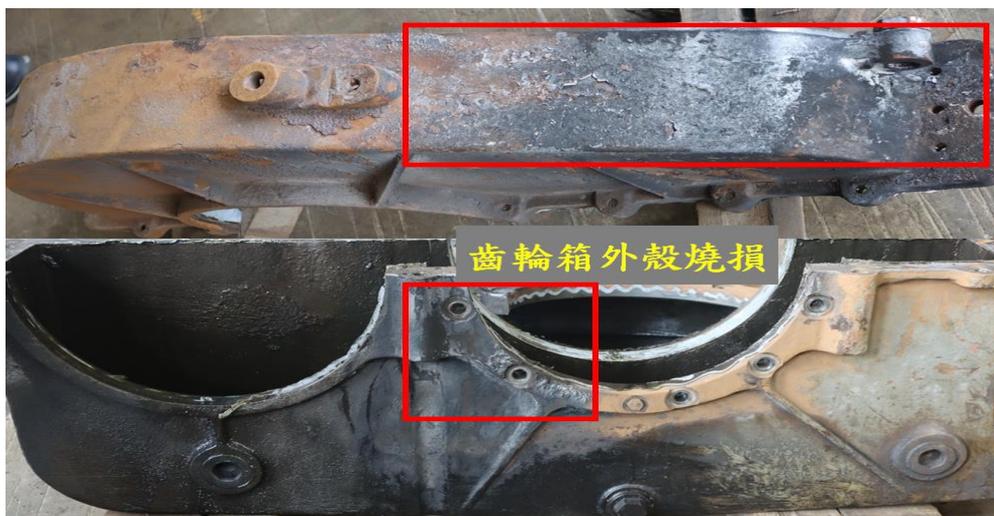
圖 1.2-5 第 2 轉向架第 1 車軸設備損害情形-4

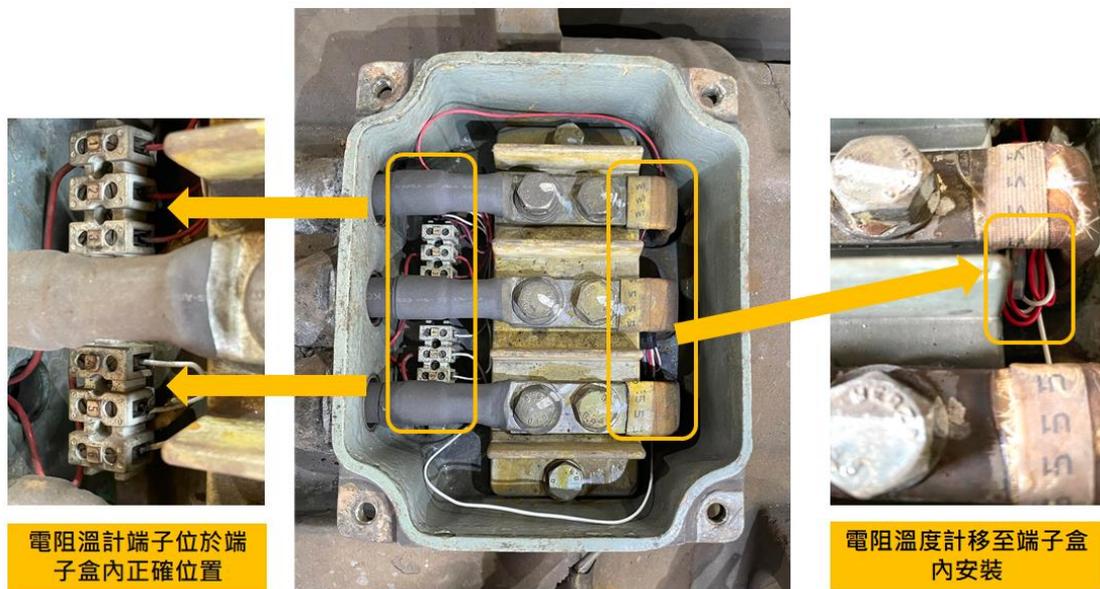
原廠設計三個電阻溫度計裝在馬達定子繞組內，電阻溫度計端子應放在端子盒內，接線方式如圖 1.7-3。經至臺鐵路臺北機務段實地勘驗發現，事故列車馬達電阻溫度計端子位於端子盒內正確位置上，但電阻溫度計亦被移至端子盒內安裝，未安裝在馬達定子繞組內，如圖 1.7-4。

圖 1.7-4 實際馬達電阻溫度計安裝位置與方式

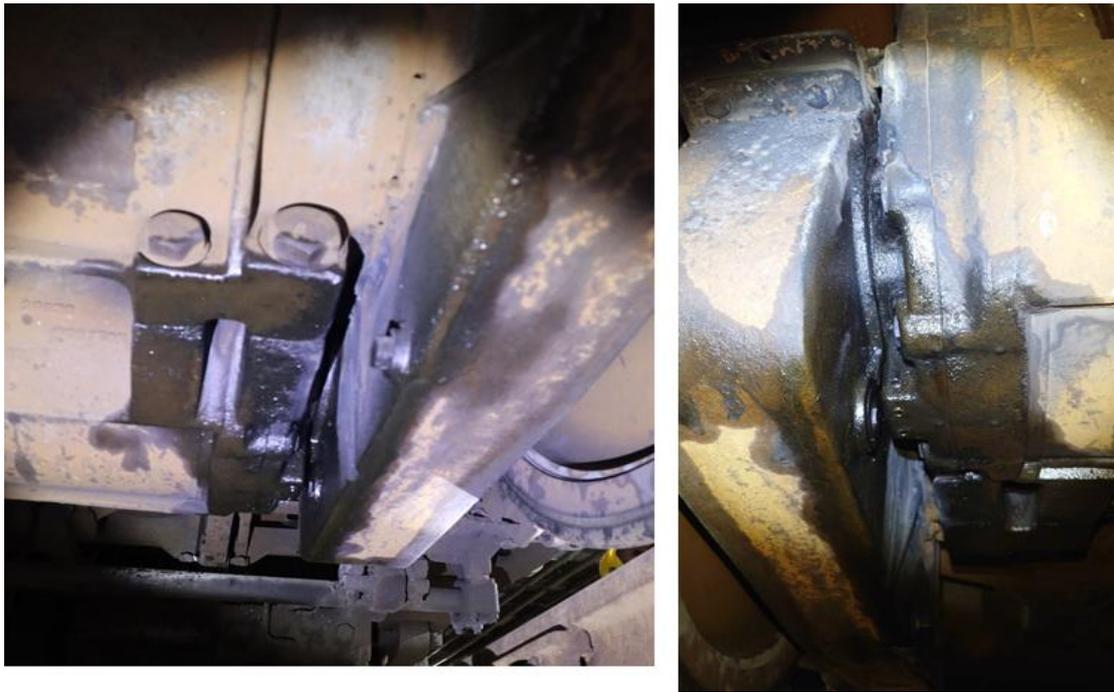
民國 110 年 4 月 30 日於臺鐵局臺北機務段檢視事故列車後，發現 EMC580 車底馬達及齒輪箱外殼有油漬，如圖 1.8-1；檢視事故列車民國 107 年至 110 年檢修紀錄，EMC580 曾於民國 109 年 7 月齒輪箱漏油檢修及馬達進油冒煙，更換馬達等。

圖 1.8-1 EMC580 馬達及齒輪箱外殼油漬

事故列車所屬臺鐵局臺北機務段之檢修人員平時進行 EMU500 型檢查時，發現馬達齒輪箱上下蓋膠合處之黏膠有脫落、漏油等情形，通常發生於臺鐵局臺北機廠完成第三級及第四級保養後之 1 至 3 年期間。

EMU500 型於臺北機廠進行第三級及第四級保養時，會針對齒輪箱進行上下拆開保養，再用封膠固定。近期發現從臺北機廠檢修完車輛，齒輪箱漏油情形比較嚴重，車底下方都是油漬，有反映給臺北機廠。經機務段發現，疑似齒輪箱上下黏合之封膠問題。近期機務段會針對臺北機廠出廠後 1 年半到 2 年之車輛，進行齒輪箱二次維修保養，工作內容包括：除膠、另上自購別家廠牌膠進行黏合。本次事故列車編組齒輪箱尚未進行二次維修。
