# 國家運輸安全調查委員會

## 重大運輸事故調查報告

### FU LIN 88 多用途船於雲林縣四湖鄉外海船艙進水後沉沒

調查報告編號： TTSB-MOR-22-07-002

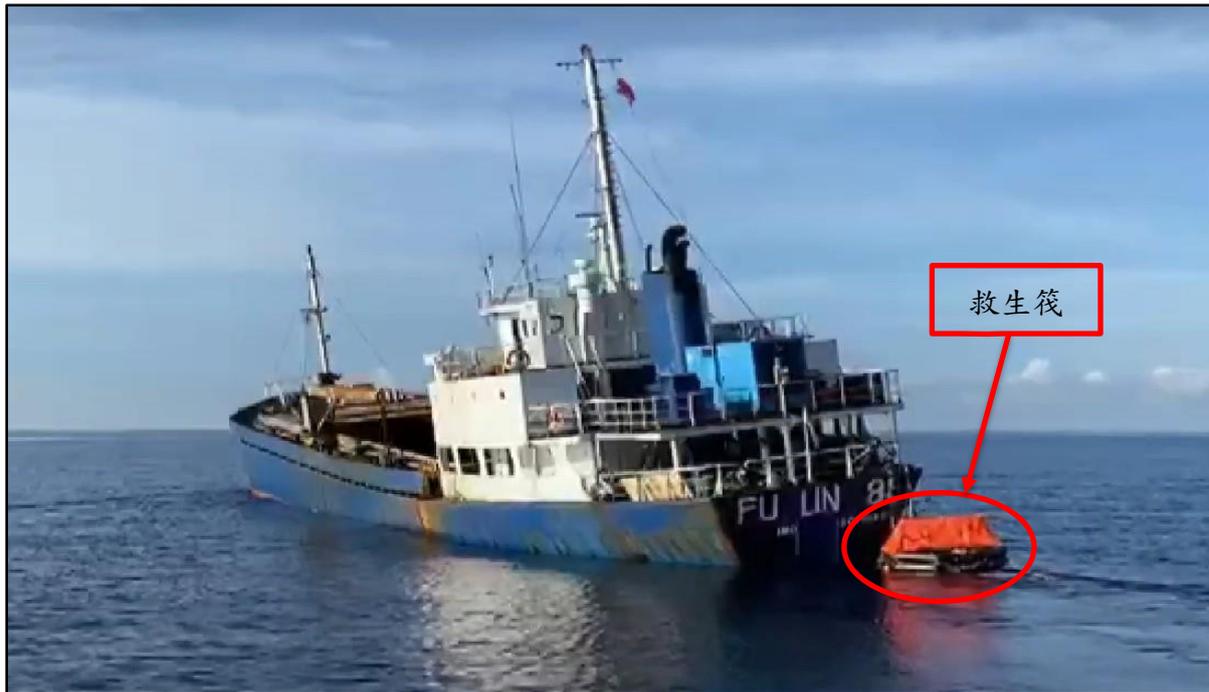
圖 2 福臨 88 機艙進水失去動力與船身傾斜外觀圖

8 月 18 日約 0655 時，海巡署金門艦率先抵達現場並發現福臨 88 舷側有 3 艘救生筏（詳圖 2），金門艦人員施放救生艇救起船員。約 0707 時，海巡署巡防艇 PP-3559 及 PP-3563 兩船抵達事故現場，並由巡防艇 PP-3559 將 10 名船員載回布袋商港。約 0942 時抵達嘉義縣布袋商港後，10 名船員交由衛生福利部疾病管制署南區管制中心、內政部移民署作後續船員安置處理；福臨 88 最終沉沒於雲林縣四湖鄉外海處，位置為北緯 23 度 39.23 分、東經 119 度 53.76 分。

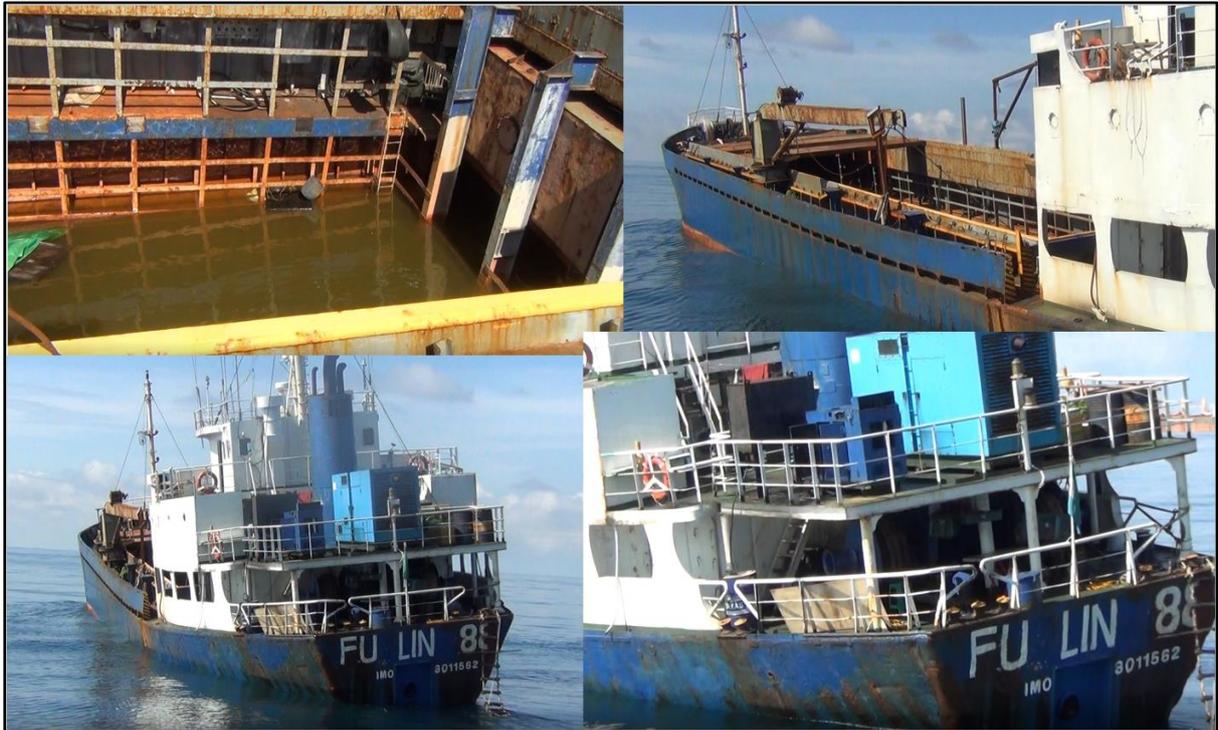
圖 4 福臨 88 船況圖

福臨 88 船齡為 41 年，船況如圖 4 所示；該船之船東登記前後依序為 Tai Wei Shipping Co Ltd. (2017 年 1 月 6 日至 2019 年 8 月 7 日)，Full Link

福臨 88 船舶鏽蝕外觀及船艙堆積雜物，可看出船舶的日常保養維護存

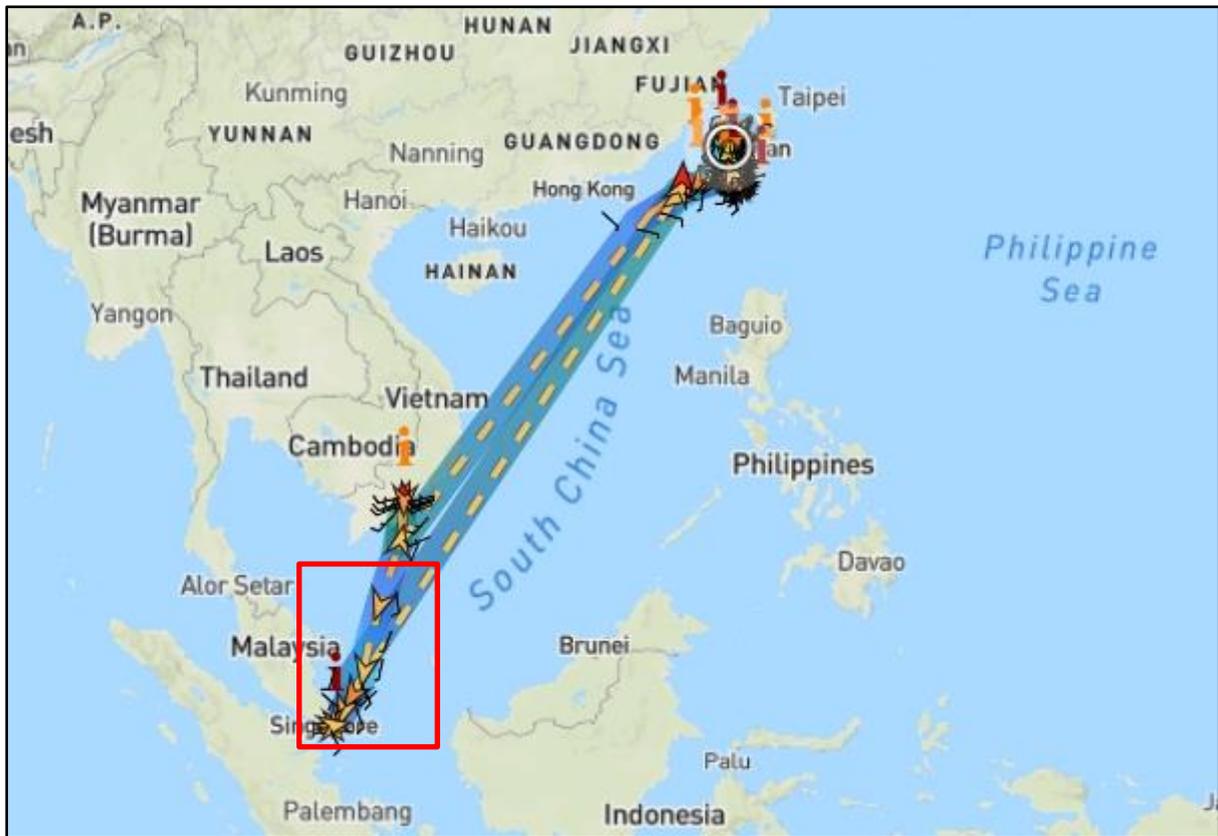
圖 6 福臨 88 近一年航跡圖

經查閱福臨 88 近 1 年 AIS 之航行軌跡，發現該船航跡往返於臺灣海峽、南中國海水域及新加坡海域，期間並未靠泊港口，詳圖 6。

另福臨 88 船員最低安全配額證書規定有航行區域限制，經查該船之 AIS 軌跡有航行至南中國海及新加坡海域，船東已違反證書此項規定，要求船長航行於限制區域外之海域。（詳圖 6）
