# 國家運輸安全調查委員會

## 重大運輸事故調查報告

台 61 線北上 255K 追撞重大公路事故

報告編號：TTSB-HOR-22-07-001

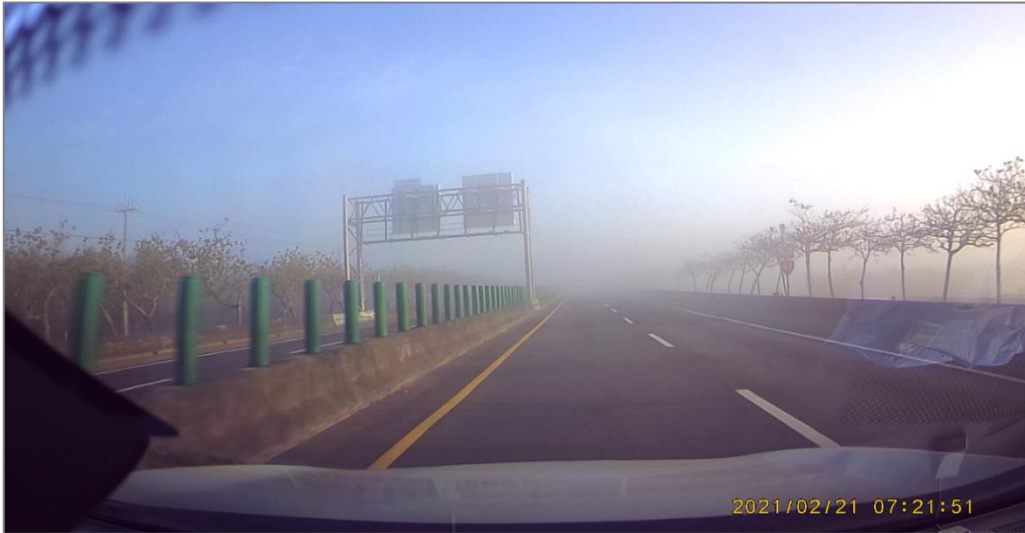
圖 1.7-1 事故車輛行車紀錄器影像顯示之道路濃霧情形

依據當時車輛行車紀錄器影像，顯示於該路段行駛時，曾遭遇不連續、濃淡不同的輻射霧，事故後不久即消散，事故現場道路濃霧情形如圖 1.7-1、1.7-2 所示。

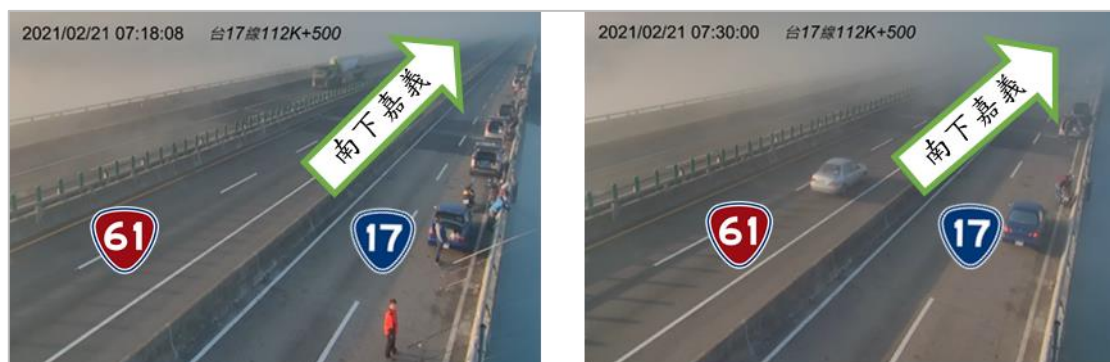
圖 1.7-4 台 17 線 112K+500 CCTV 0718 至 0730 時之影像

依據公路總局提供距離事故地點最近之閉路電視攝影機 (closed-circuit television, CCTV) 影像資料，該 CCTV 位於台 17 線 112K+500 處<sup>8</sup>，其相對位置約位於台 61 線 256K+200 處，CCTV 設置位置如圖 1.7-3，自民國 110 年 2 月 21 日 0718 時至 0730 時之間有濃霧發生，如圖 1.7-4，於事故發

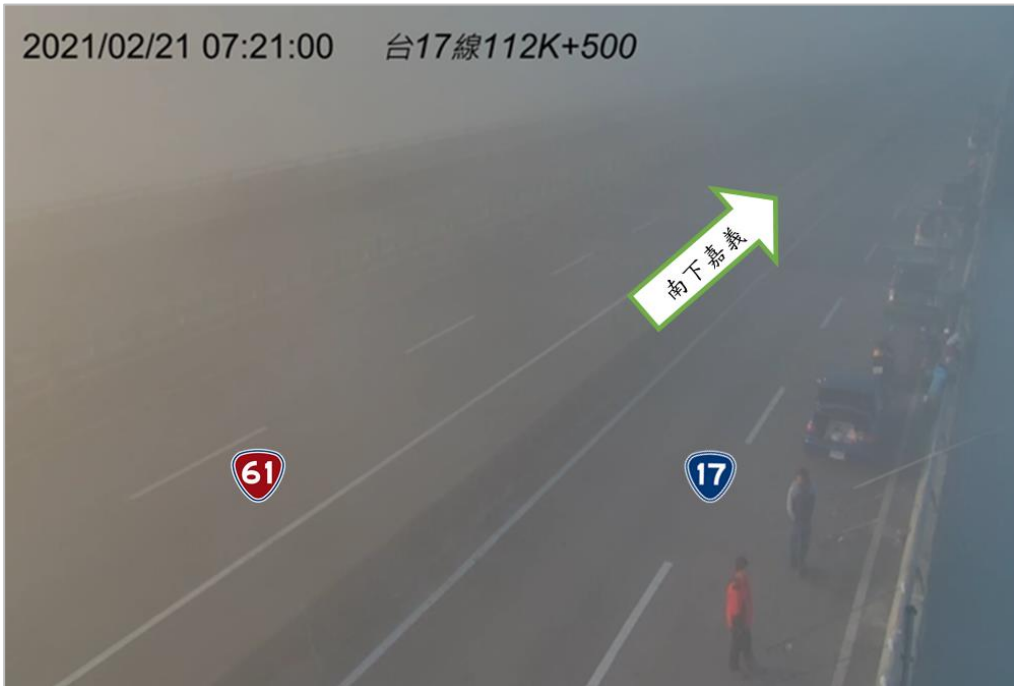
圖 1.7-5 台 17 線 112K+500 CCTV 0721 時之影像

生時 0721 時影像顯示有濃霧現象，如圖 1.7-5，於 0750 時之後影像顯示濃霧逐漸散去，如圖 1.7-6。

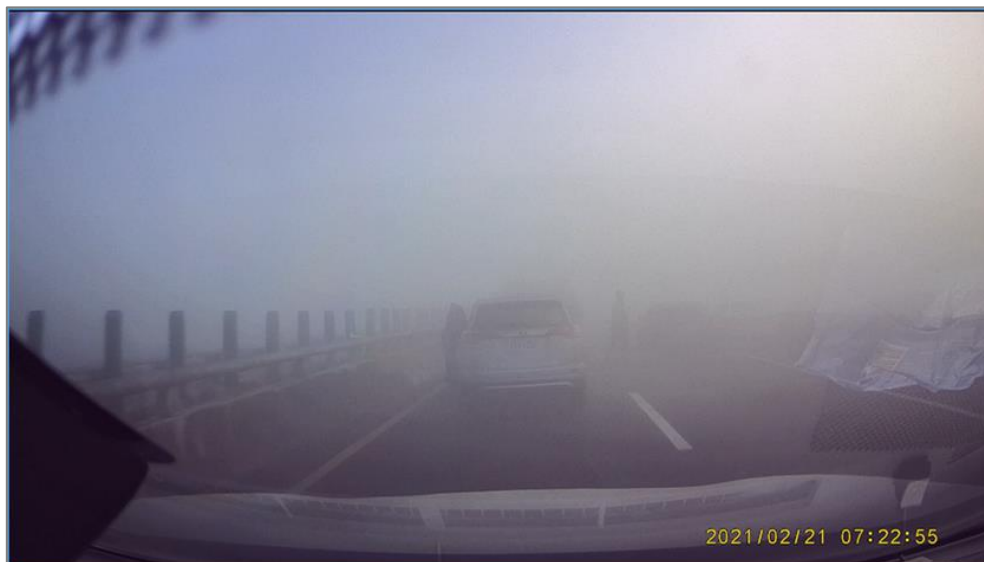
圖 1.9-1 D 車撞擊前之行車影像紀錄器影像

根據 D 車行車影像紀錄 (如圖 1.9-1), D 車撞擊 B 車前, B 車駕駛側前車門開啟, 另有一人位於 C 車駕駛側前車門旁。另外根據 D 車於撞擊前近 1 秒時, 以約 21 幅畫面駛過 1 段車道線<sup>13</sup>及 2 個間距之行車影像<sup>14</sup>, 推算其撞擊前車速約近 85 公里/小時; 並依據撞擊前 5 秒之行車影像僅能目視 1 段車道線與其相鄰間隔判斷, 此時能見度不足 16 公尺, 如圖 1.9-2 所示。

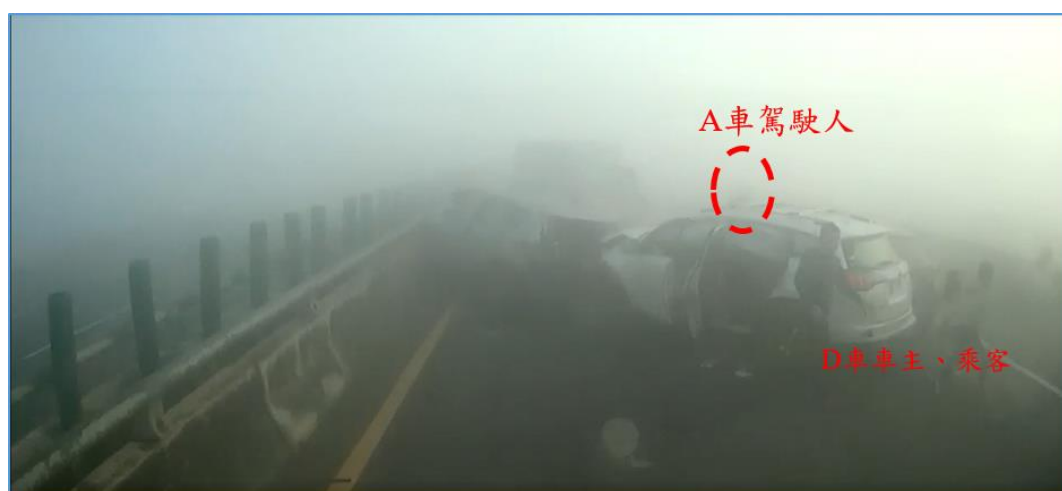
圖 1.9-3 F 車撞擊前之視野輔助前視影像

根據圖 1.9-3 所示，F 車行車紀錄器影像可見 A 車駕駛員、D 車車主及乘客兩人由車輛左後方朝車輛右後方移動，但未見 B 車車主。另根據 F 車撞擊前近 1 秒時，以約 18 幅畫面駛過 1 段車道線及 1 個間距之行車影像<sup>15</sup>，可推算其撞擊前車速約為時速 60 公里/小時；並依據撞擊前 5 秒之行車影像僅能目視車道線間距與下一段車道線判斷，此時能見度應不足 16 公尺，如圖 1.9-4 所示。

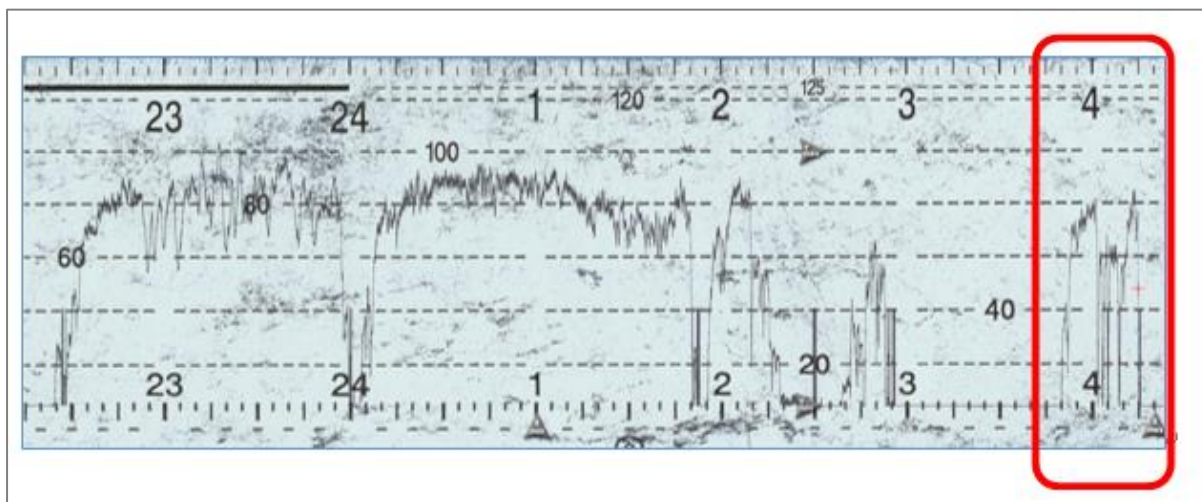
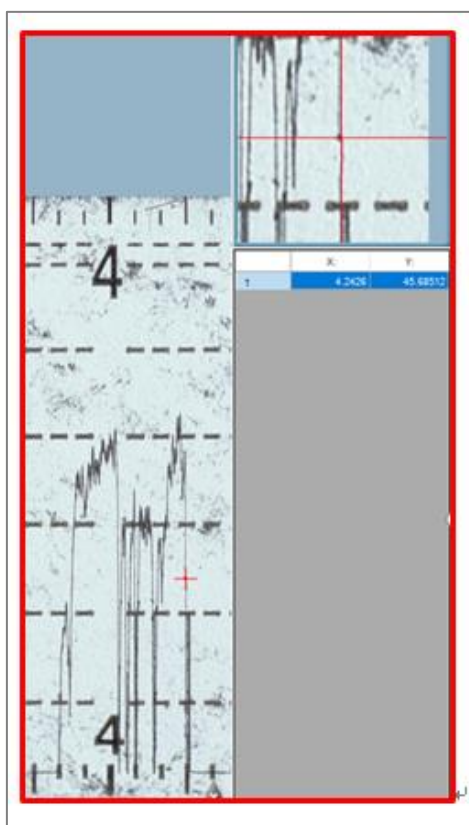
圖 1.9-5 V 車行車紀錄卡解讀結果

未包含任何可用影像資料，惟依據其機械式行車紀錄器資料解讀結果（如圖 1.9-5），V 車撞擊 U 車前最後一筆記錄車速約為近 46 公里/小時，時間約為 0424:15 時<sup>16</sup>。

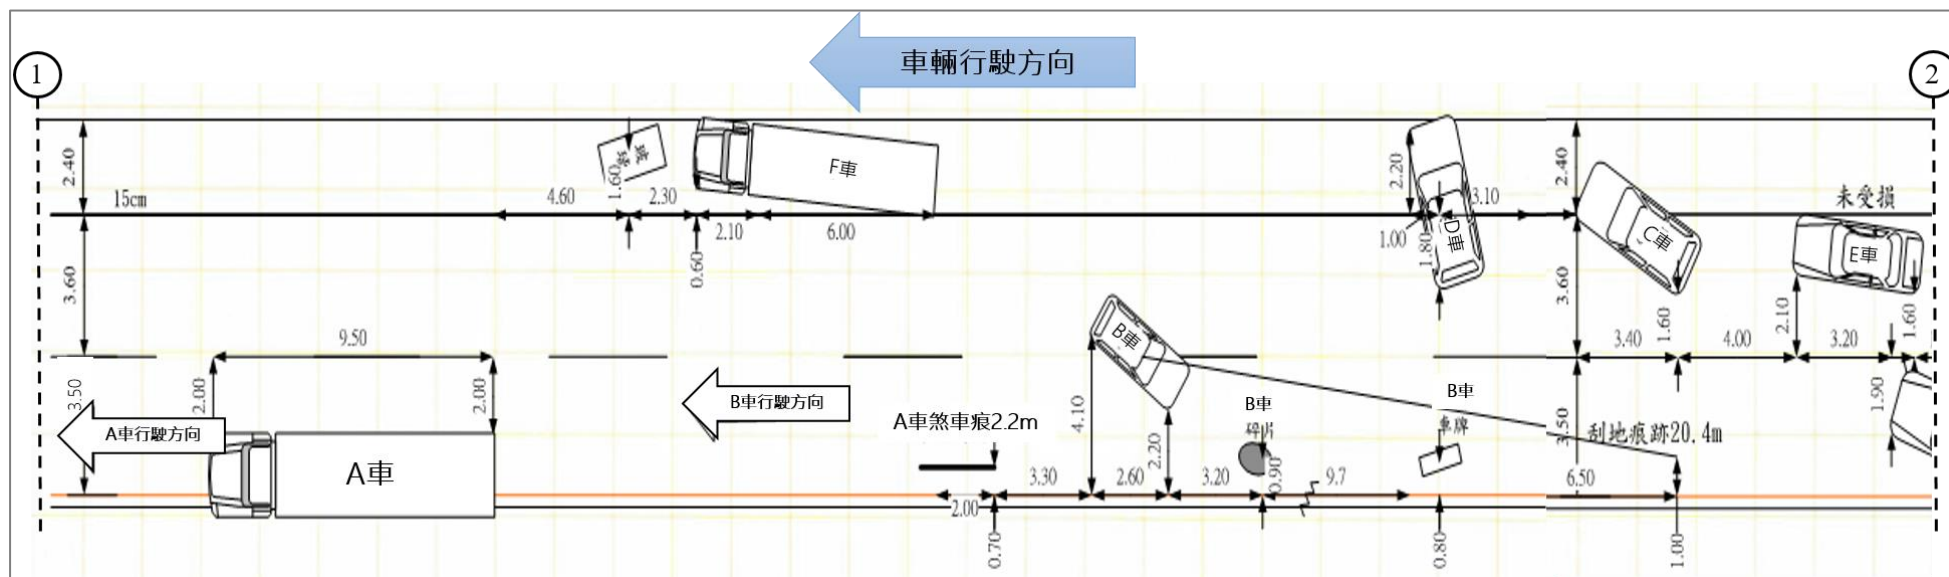
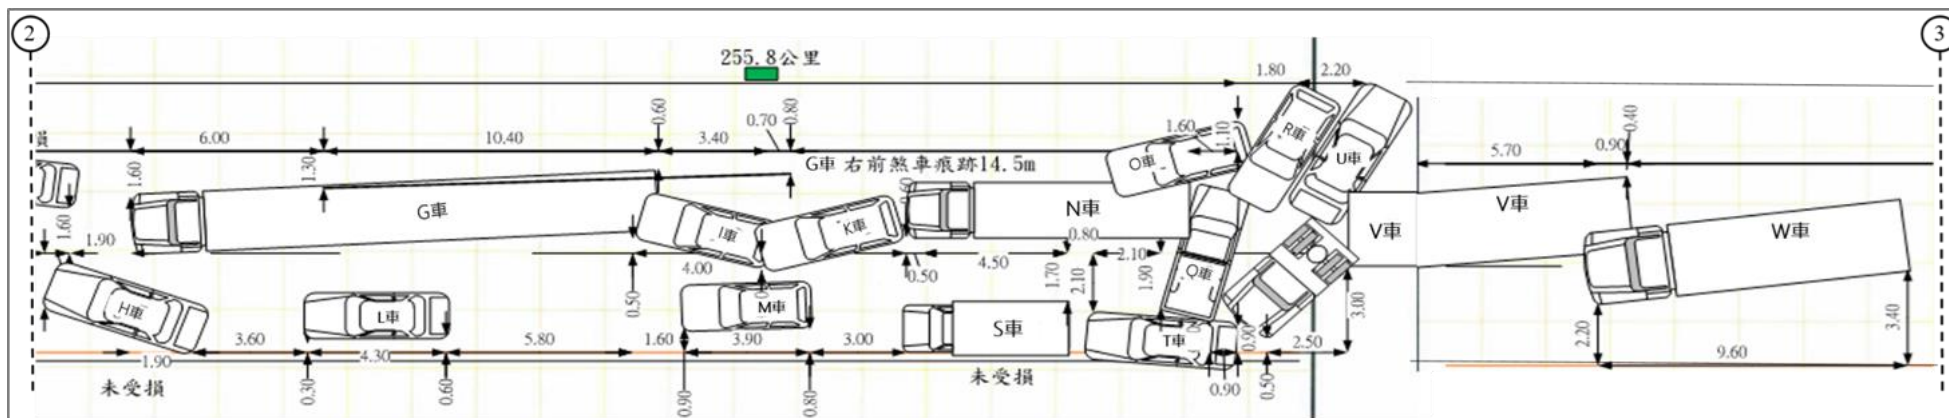
圖 1.10-1 事故現場示意圖 (上圖為前方)

依據轄管雲林縣北港分局提供之道路交通事故現場圖資料(如圖 1.10-1),最初撞擊點(即 B 車撞擊 A 車處)位於距 255.8 公里標示牌以北約 51.5 公尺處, A 車被 B 車追撞後停止於撞擊點前方約 32.4 公尺處;此後發生連續追撞事故,共計牽連 21 輛車輛,事故區域約 120 公尺 X 9.5 公尺。

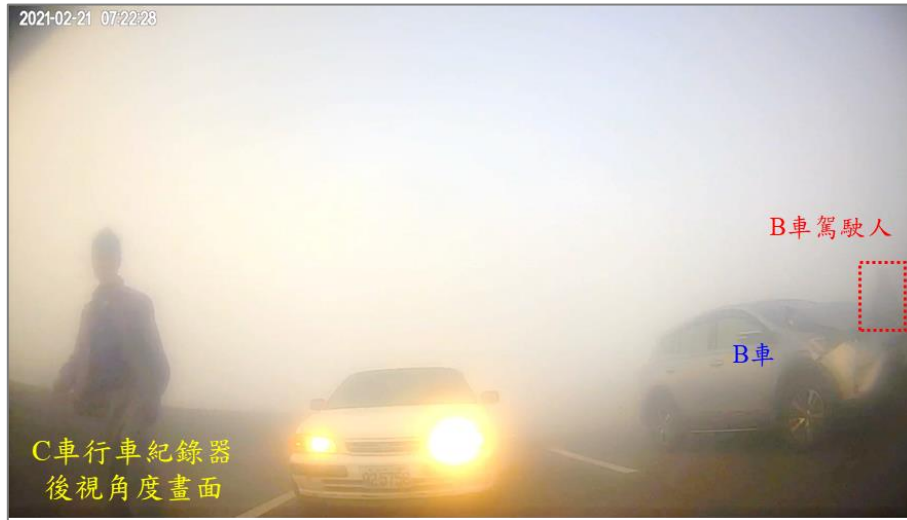
圖 1.12-1 B 車駕駛員於追撞 A 車後下車

依據 C 車 (AZH-9039) 行車紀錄器後視角度畫面及 C 車駕駛員訪談紀錄，B 車及 A 車 (AAQ-106) 兩位駕駛員於 B 車追撞 A 車後，曾下車於 B 車車頭左側短暫交談，隨後 B 車駕駛員返回車內，A 車駕駛員走向 B 車駕駛座左側繼續與 B 車駕駛員短暫交談，如圖 1.12-1、1.12-2 所示。

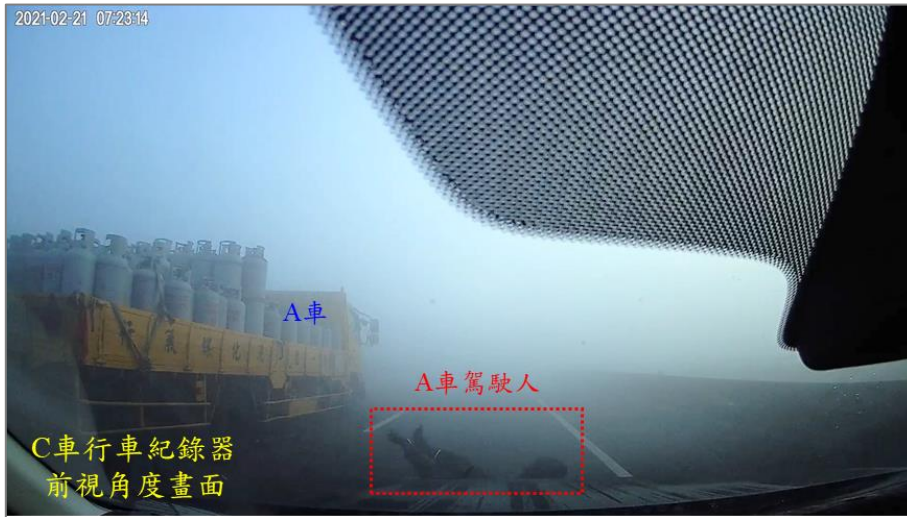
圖 1.12-3 A 車駕駛員於 D 車追撞 B 車時受波及倒地

其中 A 車 (AAQ-106) 駕駛員因於 B 車 (AXA-1257) 追撞後下車，致於 D 車 (BFJ-7797) 追撞 B 車 (AXA-1257) 及 F 車 (KLC-8667) 追撞 D 車時，兩度受到波及，倒地受傷，如圖 1.12-3、1.12-4 所示。

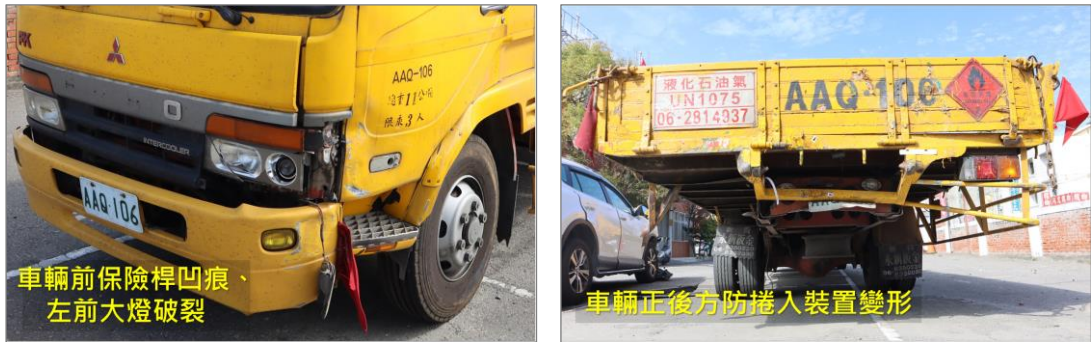
圖 6 事故車輛 A 損壞情形

事故車輛 A 車，下方前保險桿左側凹痕、左前車大燈破裂，車輛正後方防捲入裝置變形，車輛損害情況如圖 6 所示。

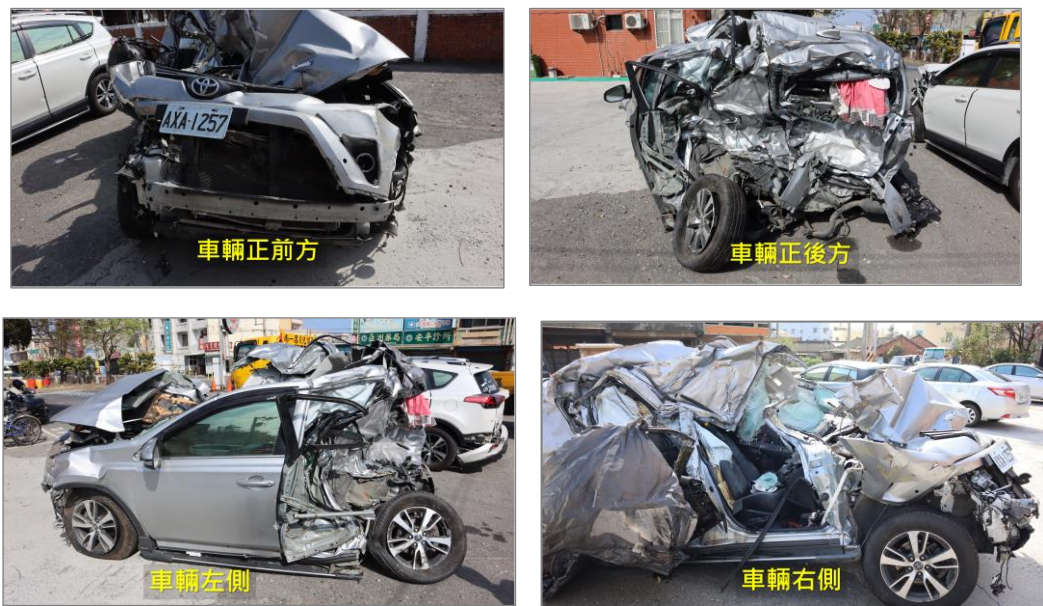
圖 7 事故車輛 B 損壞情形

事故車輛 B 車，後方乘客座嚴重擠壓變形，車輛左側嚴重擠壓，車輛損害情況如圖 7 所示。

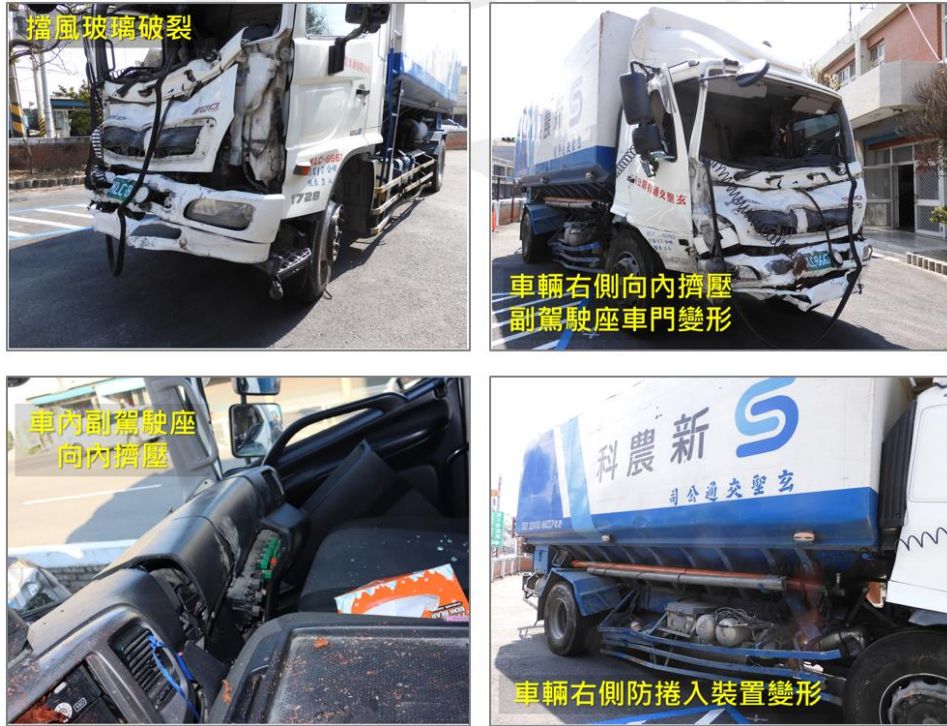
圖 8 事故車輛 F 損壞情形

事故車輛 F 車，正面擋風玻璃全毀，車輛右側副駕駛座向內凹陷嚴重變形及車體右側防捲入裝置變形，車輛損害情況如圖 8 所示。

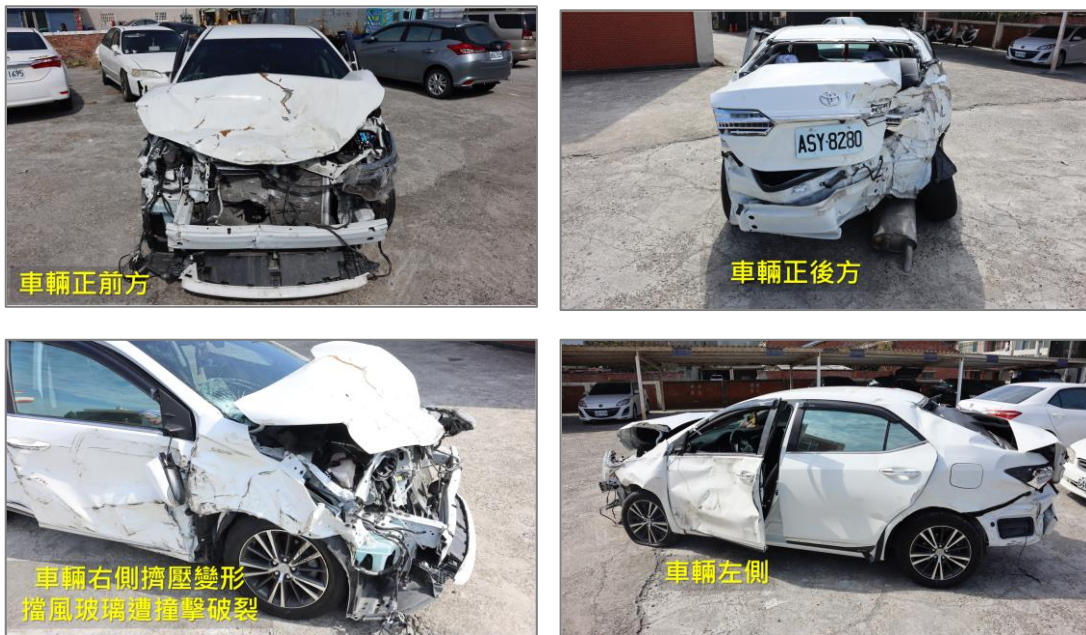
圖 9 事故車輛 U 損壞情形

事故車輛 U 車，前方車體嚴重擠壓，車輛右側變形、擋風玻璃右前下方遭撞擊破裂，車輛後方右側遭撞擊擠壓變形，車輛損害情況如圖 9 所示。

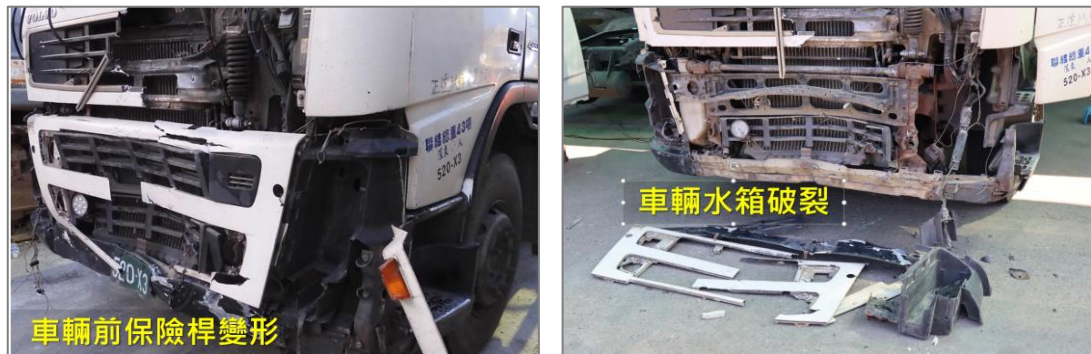
圖 10 事故車輛 U 損壞情形

事故車輛 V 車正面水箱破裂，車輛下前保險桿變形破裂，車輛損害情況如圖 10 所示。
