國家運輸安全調查委員會

重大運輸事故 事實資料報告

第 611 次車

鳳林隧道列車分離事故

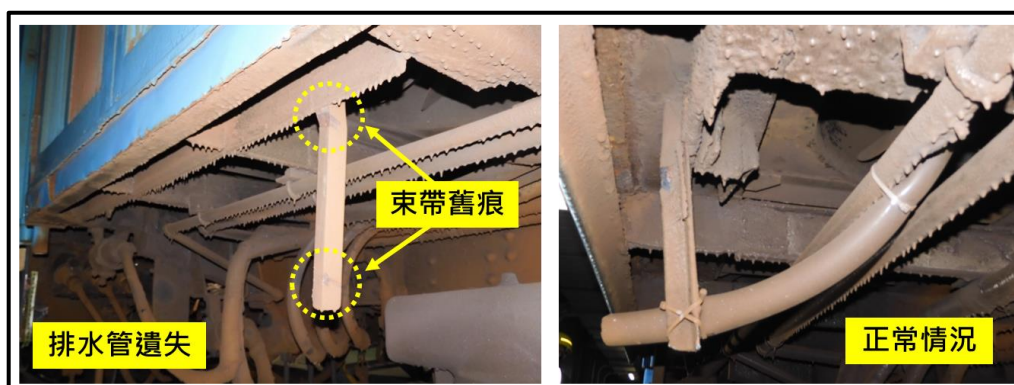
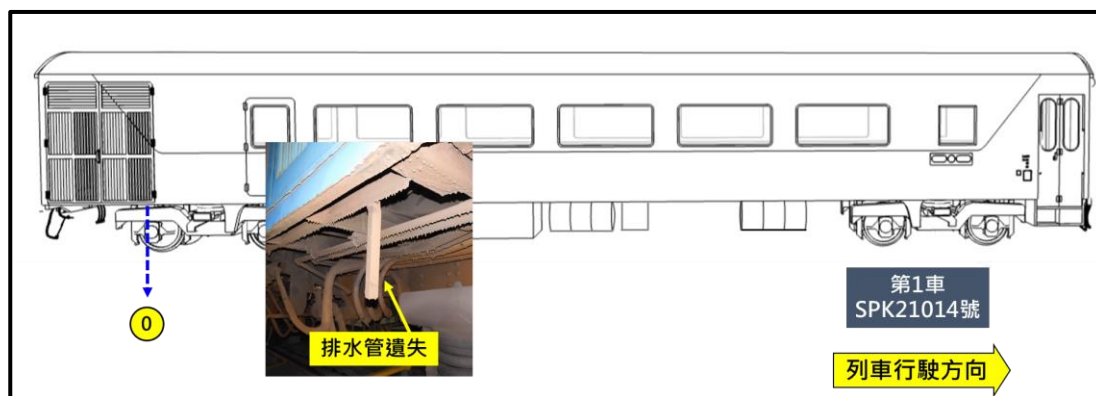
經檢視第 1 車車廂（車號 SPK21014）發現車廂空調機下方排水管遺失，且支架上有使用束帶之舊痕跡，此為調查小組認定事故車輛

損害之起點第 0 點(如圖 1.3-1、圖 1.3-2)，而該損害處距離軌面之高度、距離車身外緣之深度如表 1.3-1。

編號	距離軌面高度 (單位：公分)	距離車身外緣深度 (單位：公分)
0	72	35

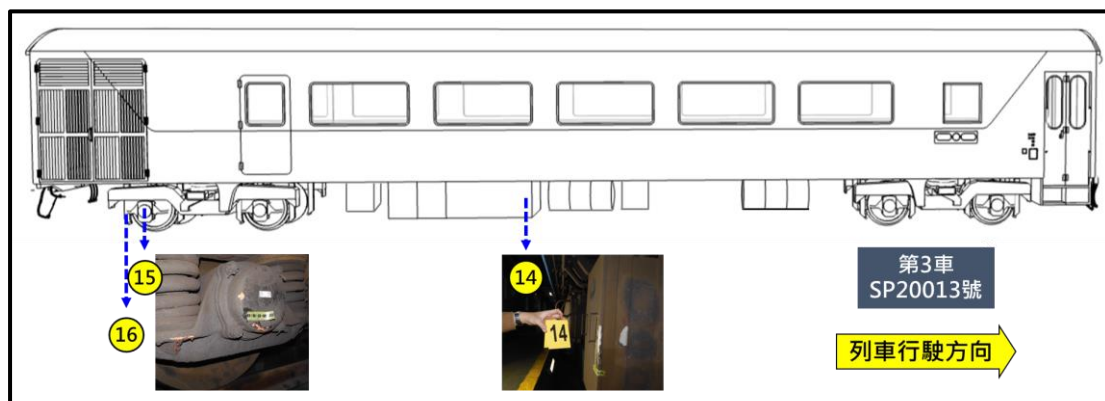
圖 1.3-5 事故列車第 3 車車廂損害位置示意圖

檢視第 3 車車廂（車號 SP20013）發現 3 處刮痕（如圖 1.3-5），至於損害處距離軌面之高度、距離車身外緣之深度彙整如表 1.3-3，本車損傷處較集中於車廂後部，包括變流器箱及後轉向架上，此外本車後端的手動解鎖裝置提手上亦有刮痕，另車廂後端的三相 UVW 供電線亦有損傷情形，調查小組進行車輛會勘時，該供電線已被拆卸放置於車廂內（如圖 1.3-6）。

編號	距離軌面高度 (單位：公分)	距離車身外緣深度 (單位：公分)
14	43	33
15	35	52
16	35	56

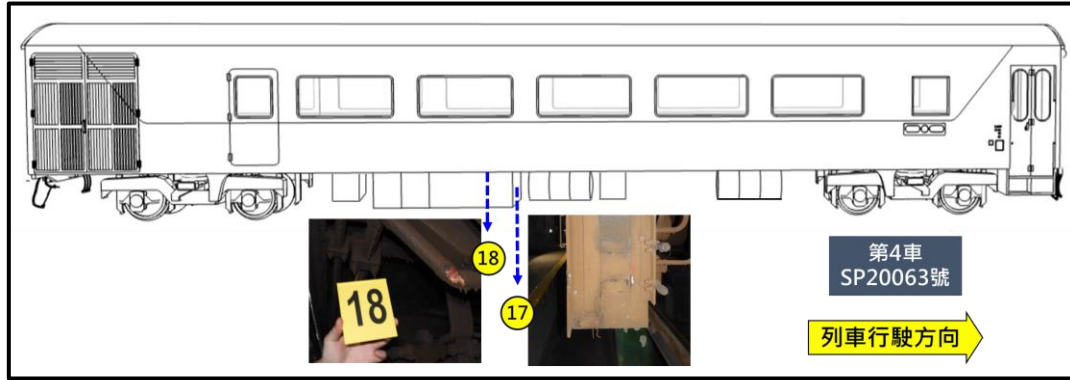
圖 1.3-7 事故列車第 4 車車廂損害位置示意圖

檢視第 4 車車廂（車號 SP20063）發現 2 處刮痕（如圖 1.3-7），損害處距離軌面之高度、距離車身外緣之深度彙整如表 1.3-4，本車損害多集中在車廂中段，包含變流器箱、接線管等（如圖 1.3-8），另本車前端三相 UVW 供電線亦有損傷情形，調查小組於會勘時已被拆卸放置於車廂內。

編號	距離軌面高度 (單位：公分)	距離車身外緣深度 (單位：公分)
17	34	35
18	88	36

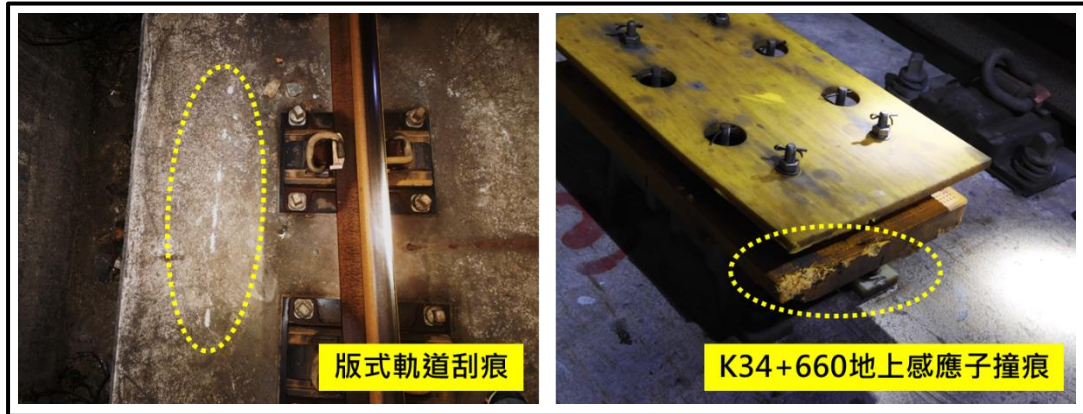
圖 1.3-9 設備損傷相關照片

調查小組於民國 110 年 12 月 10 日凌晨進入事故地點鳳林隧道現場，觀察到版式軌道的表面有被異物刮傷之新痕，此外位於 K34+660 的列車自動防護系統 (Automatic Train Protection, ATP) 地上感應子 (balise) 有被異物撞擊之刮痕 (如圖 1.3-9)。

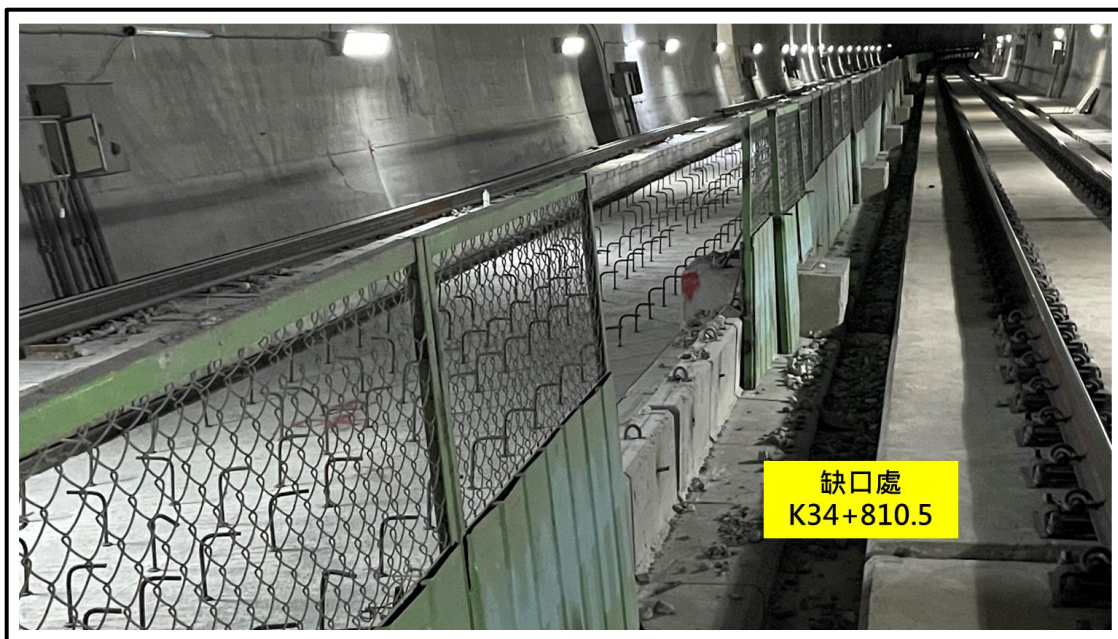
圖 1.3-10 鳳林隧道施工圍籬缺口處（攝於民國 110 年 12 月 2 日）

另鳳林隧道當時正辦理東正線永久軌改建，工區與西正線永久軌以施工圍籬進行阻隔，惟因施工圍籬已於事故後（民國 110 年 12 月 2 日跨 3 日）拆除，調查小組於現場觀察到拆卸下的施工圍籬已被放置在道旁，並藉由鐵道局東工處、臺鐵局等相關單位提供事故後之會勘照片，了解在 K34+810.5 處，有兩片施工圍籬寬之缺口（如圖 1.3-10），而其中一片施工圍籬被移至路線旁，另一片施工圍籬已在事故翌日上午，由第 4514 次司機員撿拾後，移送至臺鐵局花蓮機務段存放（如圖 1.3-11）。

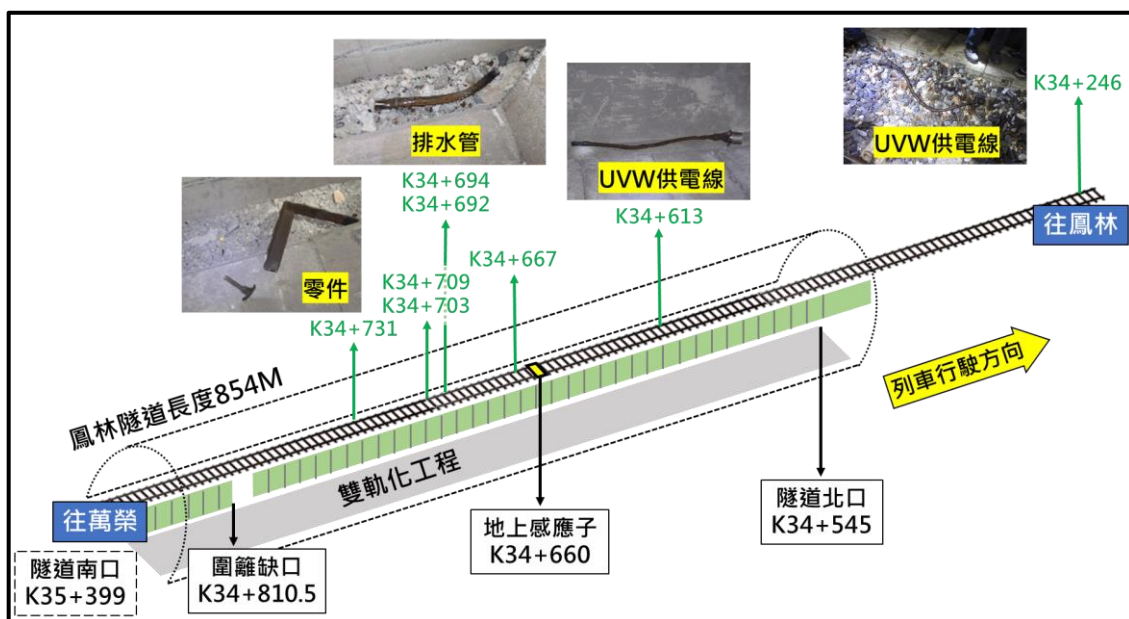
圖 1.3-12 車輛零件散落相對位置

另調查小組發現，自 K34+810.5 處起往鳳林站方向，有許多車輛零件散落於軌道旁，包括金屬角鐵、三相 UVW 供電線、供電線拉勾、排水管等零件，有關其散落地點與施工圍籬缺口、隧道口等相對位置如圖 1.3-12 所示。

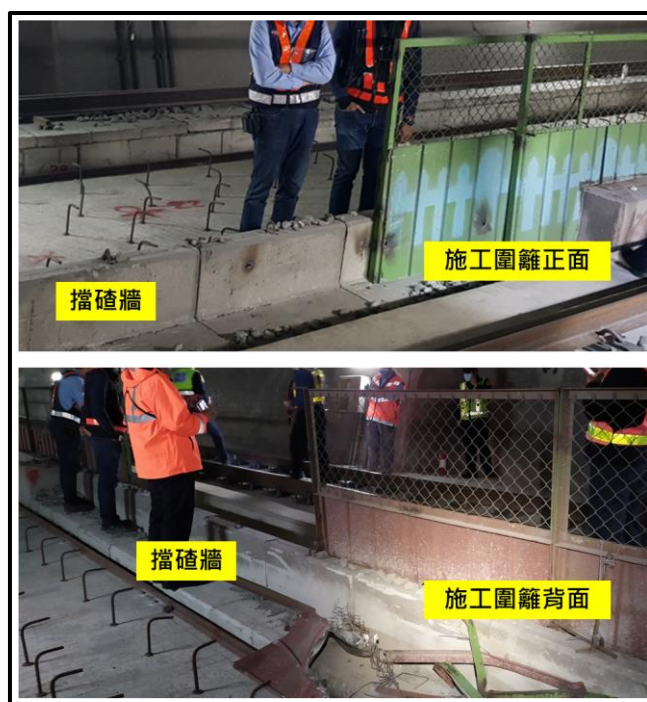
圖 1.8-5 鳳林隧道施工圍籬照片（攝於民國 110 年 12 月 2 日）

施工計畫內容敘明，鳳林隧道設置半阻隔式圍籬之目的是：用以區隔本工程區域與營運中鐵路，以防止施工人員、機具侵入鐵路行車安全淨空。然因施工圍籬均已在事故後拆除，因此施工圍籬狀況僅能由各單位提供之事故翌日聯合會勘照片進行檢視（如圖 1.8-5）。

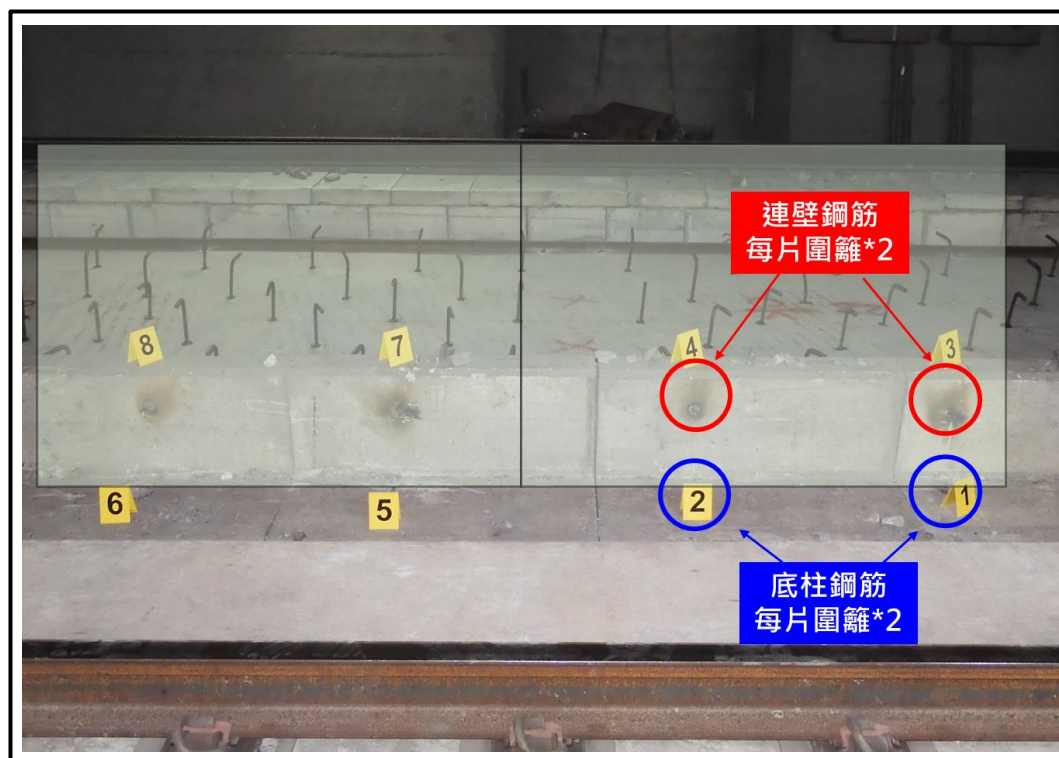
圖 1.11-1 施工圍籬缺口位置

調查小組於民國 110 年 12 月 10 日凌晨進入鳳林隧道現場，因現場施工圍籬均已遭拆除，故由施工單位、監造單位協助指出事故翌日會勘發現的施工圍籬缺口位置（示意如圖 1.11-1）。

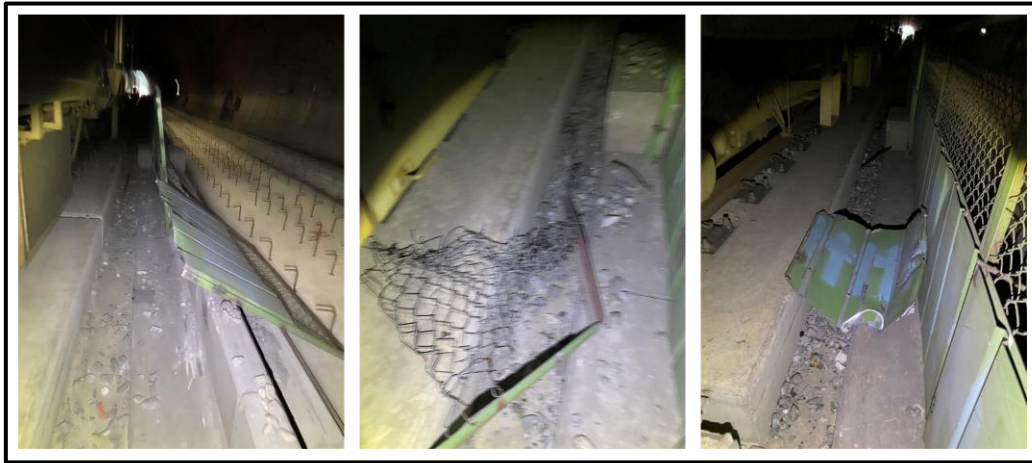
圖 1.11-4 第 4514 次司機員拍攝照片（攝於民國 110 年 12 月 2 日）

施工圍籬的缺口狀況，除前圖 1.3-10、1.3-11 事故翌日各單位會勘時拍攝外，調查小組另取得事故翌日第 4514 次司機員現場拍攝之照片（如圖 1.11-4）。

依臺鐵局說明，該次車於事故現場停車，係因花蓮機務段指示第 4514 次車司機員以 30 公里/小時慢行通過鳳林隧道，同時注意路線旁是否有無相關異物，經該次車司機員觀察發現路線旁疑似有施工圍籬殘骸，故於現場臨時停車進行檢視，並執行現場拍照，同時將一片施工圍籬殘骸攜回花蓮機務段存放。
