國家運輸安全調查委員會

重大運輸事故調查報告

義豐 6 號漁船於高雄港一港口外西方約 1.6 浬處
與友泰 1 號貨船碰撞致沉沒

TTSB-MOR-22-08-011

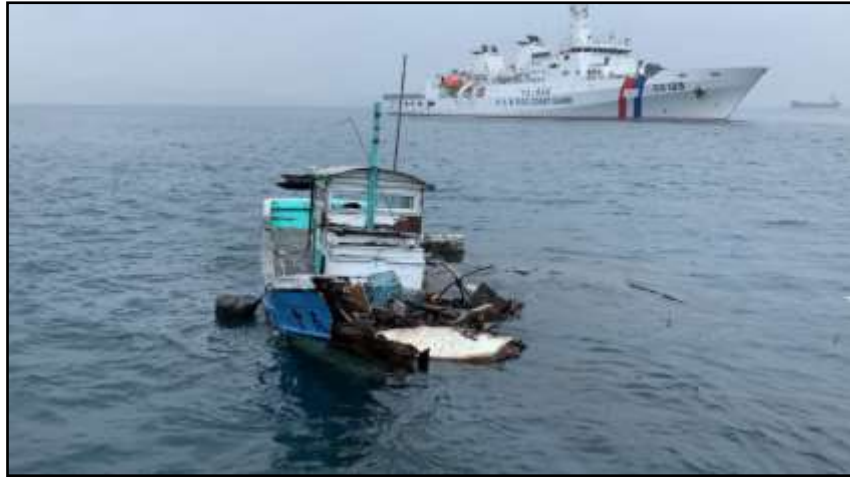
民國 110 年 4 月 29 日約 0925¹時，國籍漁船義豐 6 號（總噸位 4.39²，漁船編號 CT0-5284，船長 1 人）與瑞邦海運股份有限公司所屬之高雄籍雜貨船友泰 1 號（總噸位 1473，船舶號數 012522，搭載船長及船員共 10 人）於高雄港一港口西方約 1.6 浬處³發生碰撞，造成義豐 6 號船體損壞及進水（詳圖 1），隨後沉沒，義豐 6 號船長由海洋委員會海巡署（以下簡稱海巡署）高雄艦救起，本案無人員傷亡。

圖 1 義豐 6 號漁船（海巡署提供）

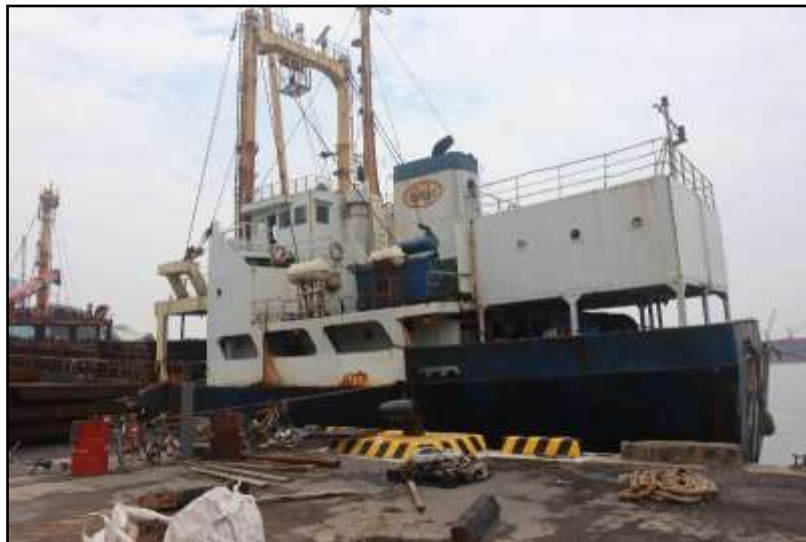
圖 2 友泰 1 號貨船（駕駛臺白色、船體深藍色）

本事故發生後，義豐 6 號船長於 110 年 4 月 29 日約 1105 時完成海巡署艦隊分署調查筆錄。約 1205 時，高雄港務警察總隊會同義豐 6 號船長前往友泰 1 號停靠碼頭指認擦撞貨輪。事故當日約 1220 時，高雄港務警察總隊會同義豐 6 號船長前往碼頭指認，確定肇事貨輪為友泰 1 號⁵。主要比對吻合特徵，包含：1000 噸級貨輪、深藍色、駕駛室白色（詳圖 2）。

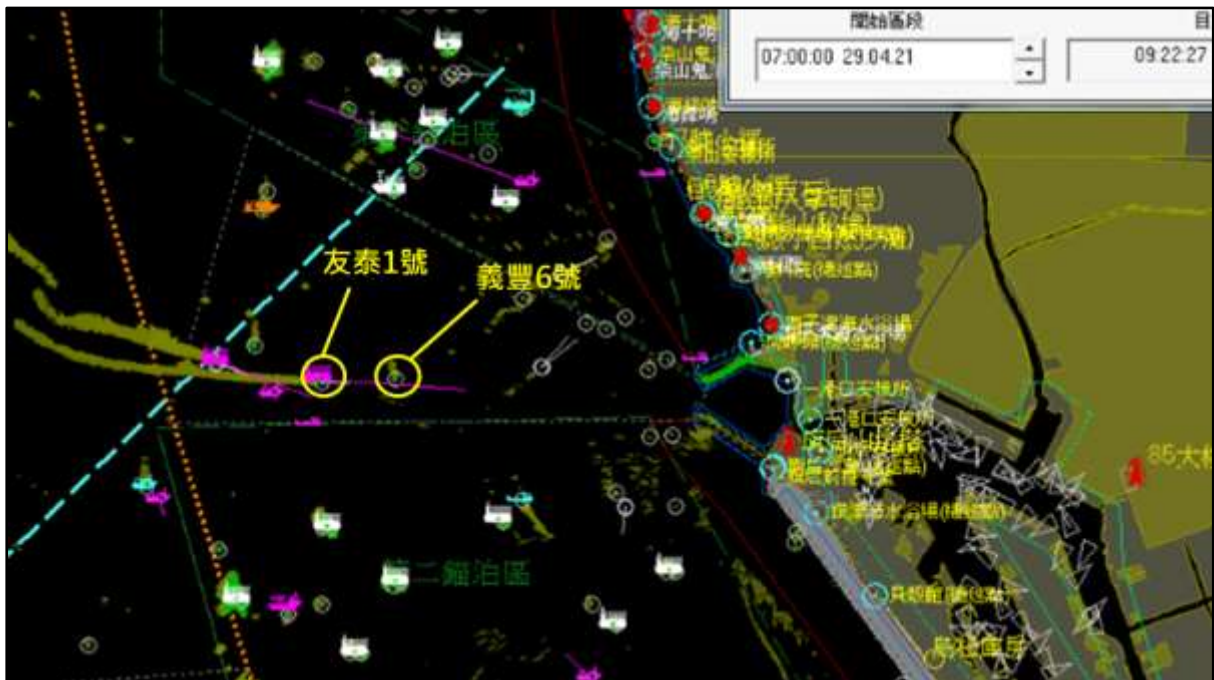
義豐 6 號未安裝船舶自動識別系統（automatic identification system, AIS），其軌跡係比對海巡署岸際雷達錄像後獲得，船舶名稱、位置與動態（詳圖 3）。

圖 3 義豐 6 號與友泰 1 號船舶位置與動態識別畫面（0922:27 時）

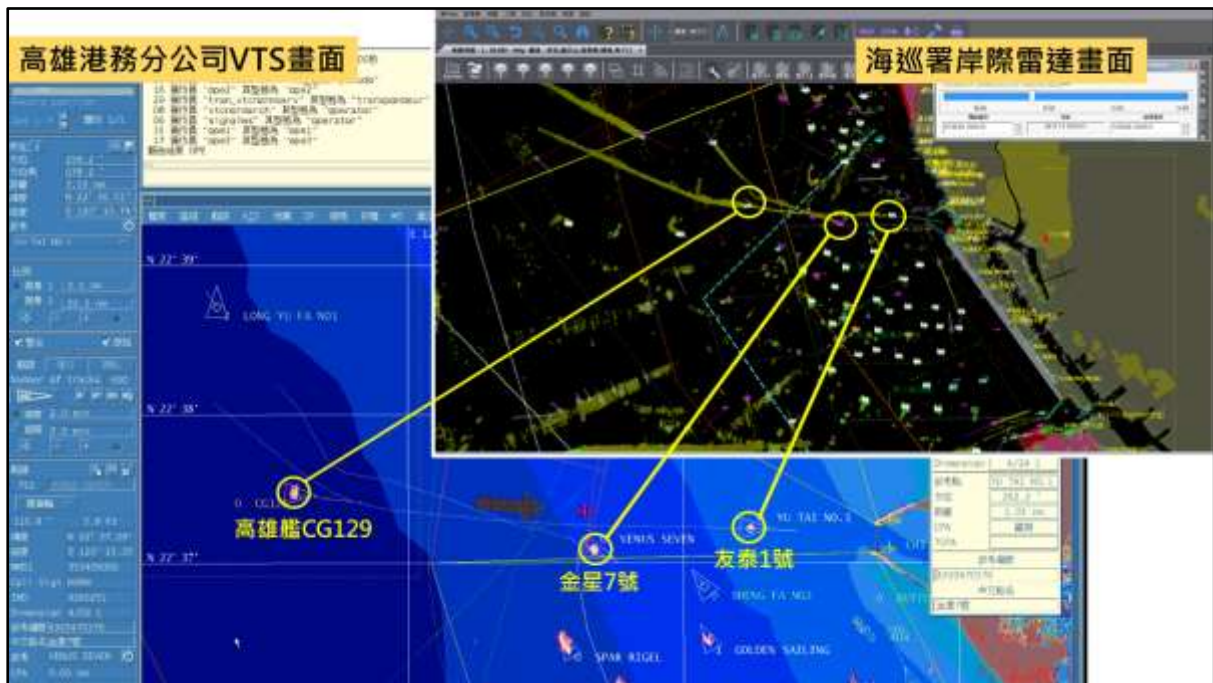
依據軌跡比對結果，可明確辨識目標包含：友泰 1 號，金星 7 號，及海巡署高雄艦，相對船舶位置與動態詳圖 4。依據岸際雷達影像資料，義豐 6 號、友泰 1 號及高雄艦船舶軌跡動態，摘要如下：

圖 4 高雄港 VTS 資料與海巡署岸際雷達資料比對畫面

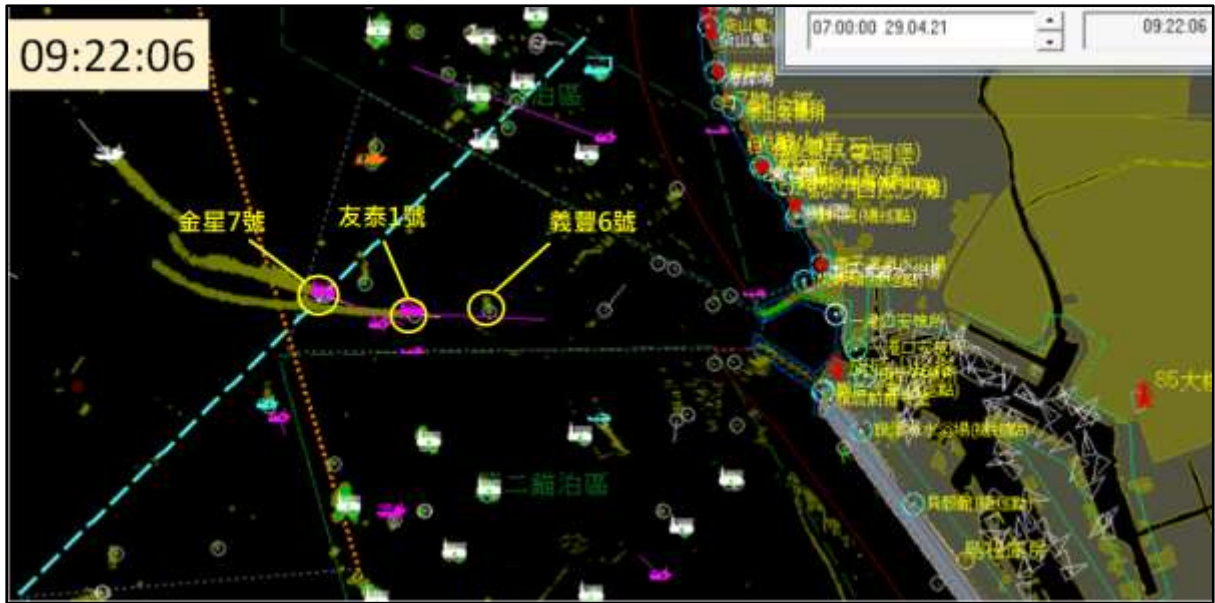
- 約 0919 時，義豐 6 號於事故海域往南漂流；
- 0922 時，友泰 1 號於義豐 6 號西方約 0.5 浬處（詳圖 5）；金星 7 號於

友泰 1 號西方約 0.8 浬處，兩船船位均位於高雄港一港口雙向航道內；

圖 5 友泰 1 號於義豐 6 號西方約 0.5 浬處 (0922:06 時)

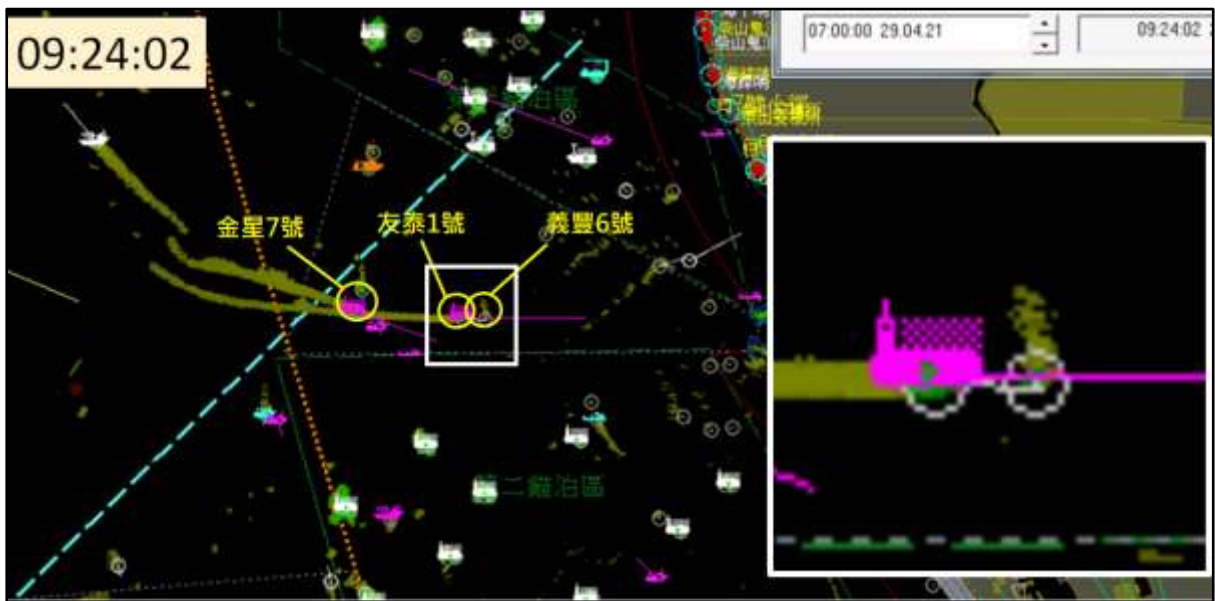
- 0919 時至 0925 時期間，義豐 6 號 0.5 浬範圍內，雷達目標僅有友泰 1 號，且由西方往東方移動接近義豐 6 號（詳圖 6）；
- 0925:06 時，友泰 1 號與義豐 6 號雷達軌跡交會（詳圖 7）；
- 0956:03 時，高雄艦接近義豐 6 號（詳圖 8）。

圖 6 友泰 1 號於義豐 6 號西方約 0.1 浬 (0924:02 時)

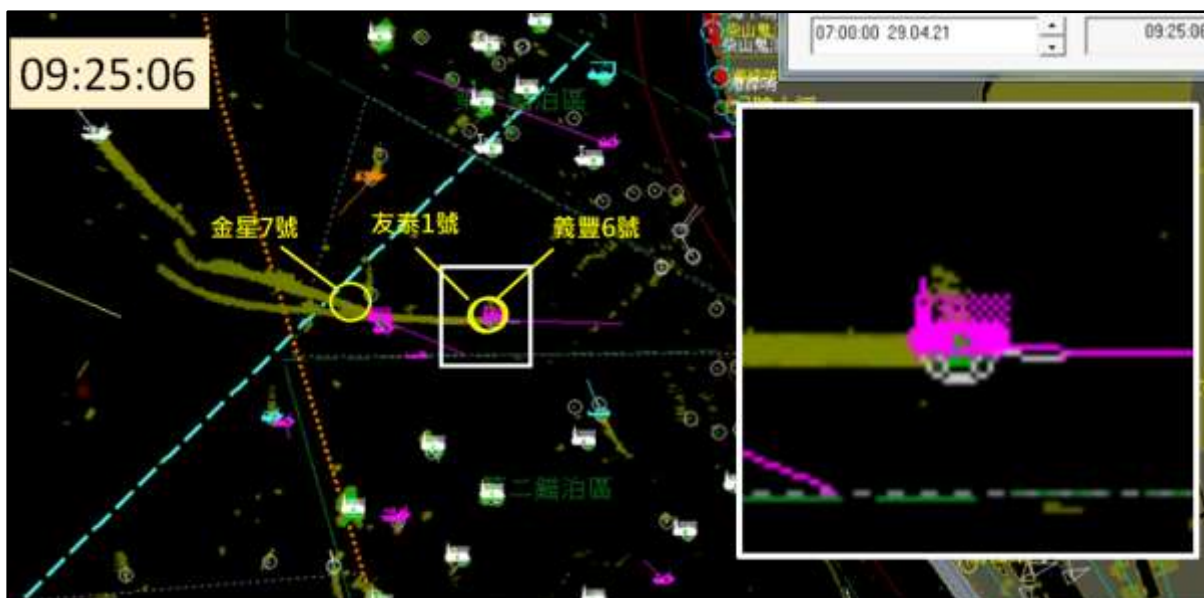
綜上，調查小組研判 0925 時義豐 6 號與友泰 1 號兩船雷達軌跡交會，不排除兩船發生碰撞。

圖 7 友泰 1 號與義豐 6 號雷達軌跡交會（0925:06 時）

- 0925:06 時，友泰 1 號與義豐 6 號雷達軌跡交會（詳圖 7）。

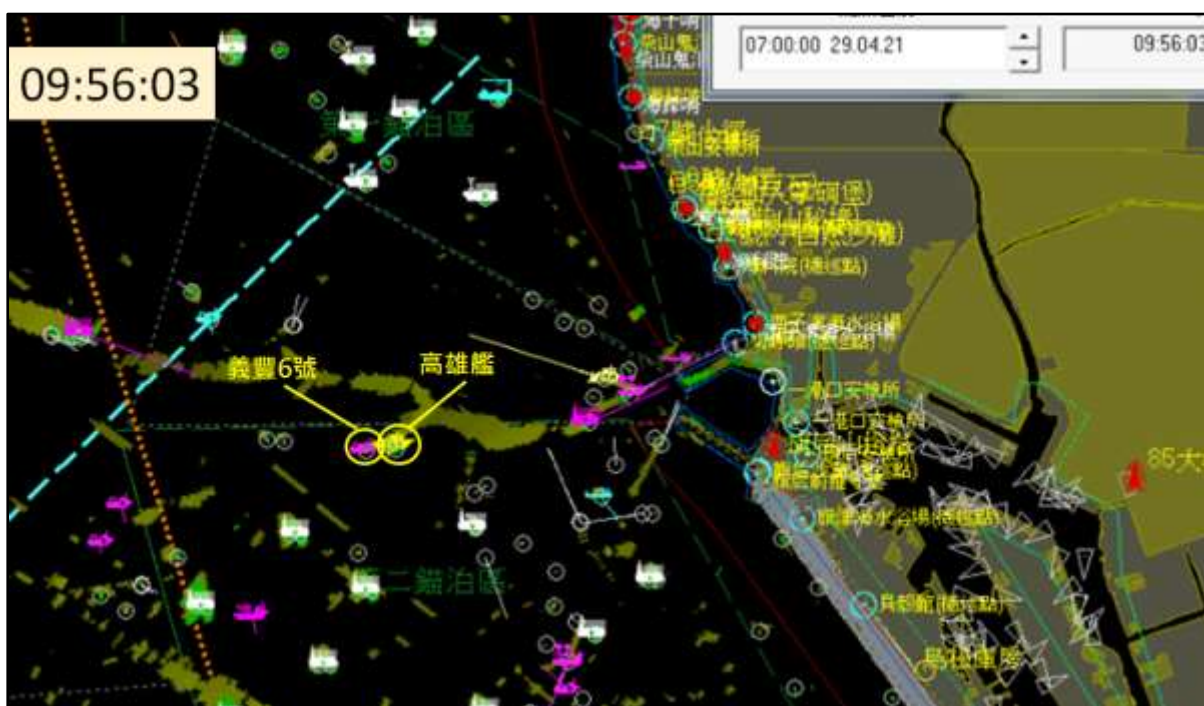
圖 8 高雄艦接近義豐 6 號（0956:03 時）

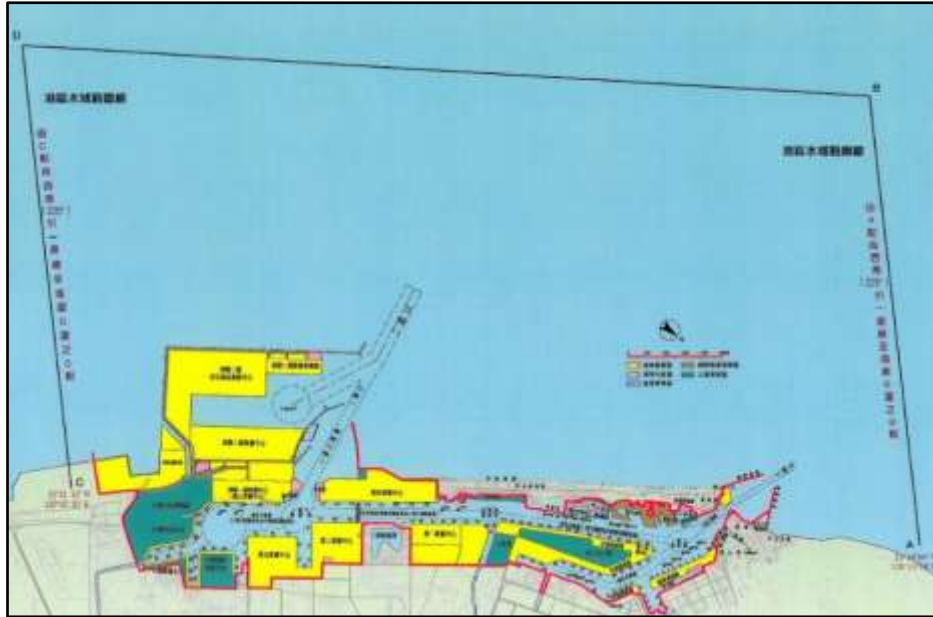
圖 9 高雄港商港區域範圍示意圖

依據行政院民國 90 年 4 月 24 日核定，高雄港商港區域範圍（詳圖 9）係自高雄萬壽山西麓海岸邊，東經 120 度 14 分 18 秒，北緯 22 度 39 分之點（A）向西南（225 度）引一直線至海面 5 哩之點（B），再自大林蒲海岸邊，東經 120 度 20 分 20 秒，北緯 22 度 31 分 10 秒之點（C），向西南（225 度）引一直線至海面 5 哩之點（D），此四點（A、B、C、D）連線所涵括之水面為本港外港港區水域範圍。
