# 國家運輸安全調查委員會

## 重大運輸事故 事實資料報告

第 207 次車

福隆站重大鐵道事故

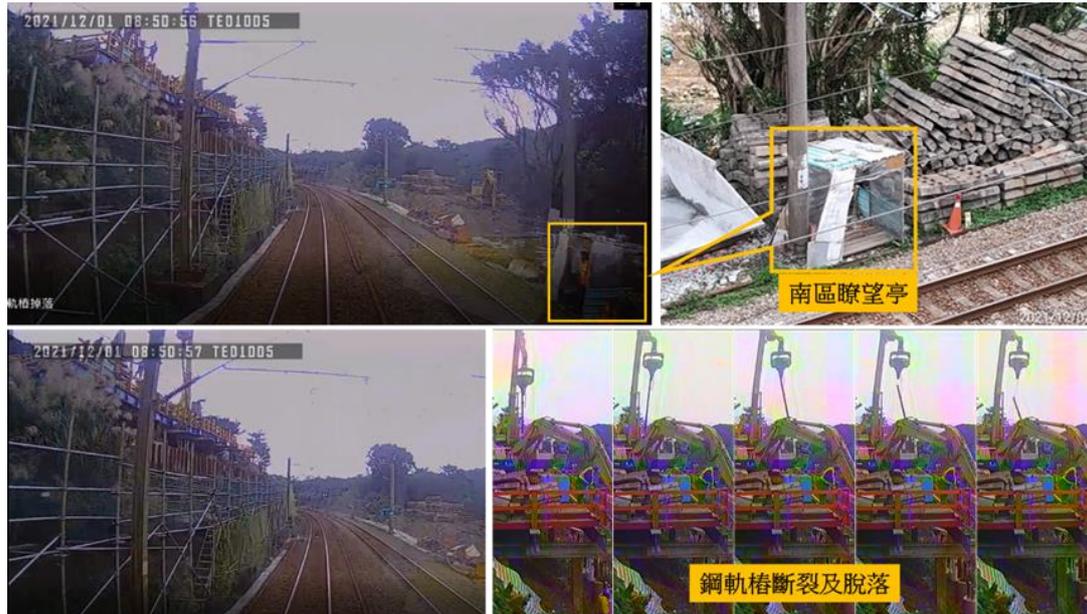
圖 1.1-8 事故列車靠近南區瞭望亭及鋼軌樁斷裂脫落

依工地 CCTV 影像，約 0850:53 時，施工人員開始第四次鋼軌樁吊掛及打設作業；約 0850:56 至 0850:57 時吊掛之鋼軌樁斷裂並脫離防落鋼索，往邊坡下方軌道區域滑落，如圖 1.1-8，同時事故列車正接近南區瞭望亭。

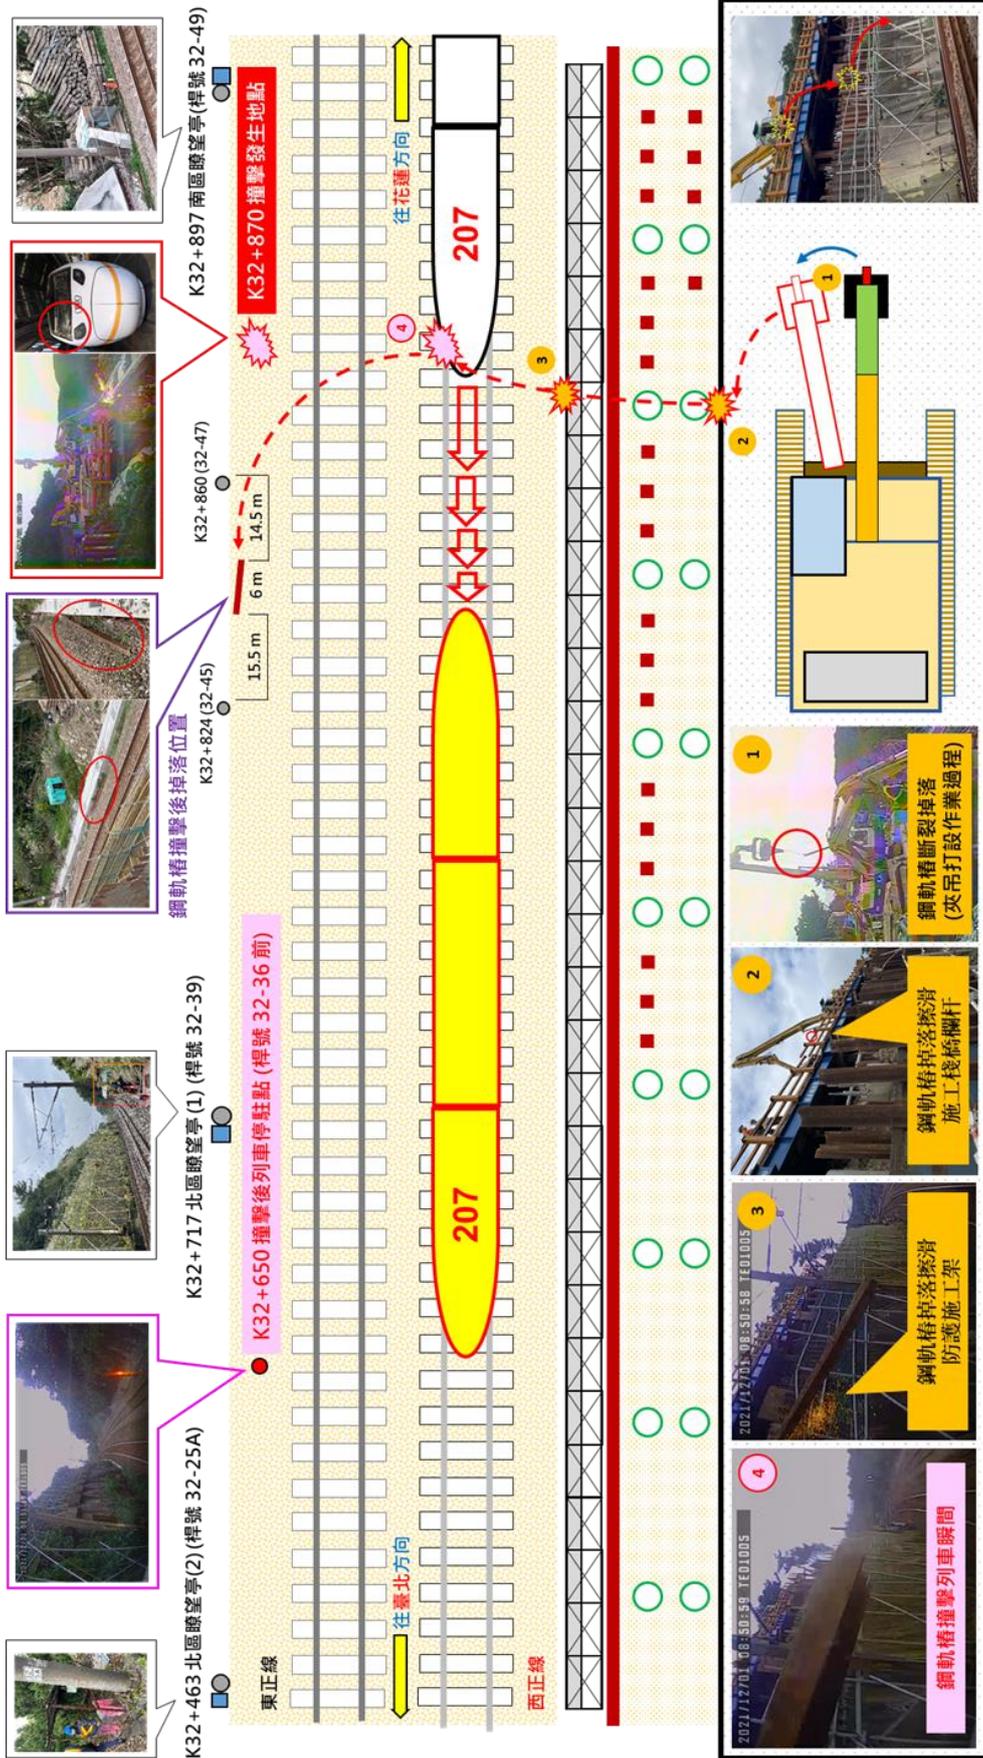
圖 1.1-9 斷裂鋼軌樁撞擊事故列車過程示意圖

依工地 CCTV 影像，0850:58 至 0850:59 時，斷裂之鋼軌樁滑過施工棧橋欄杆及施工防護架頂端，在里程 K32+870 處撞擊事故列車，造成駕駛座助理側擋風玻璃、車體及電力線等設施損壞，司機員於列車遭鋼軌樁撞擊後施行緊急緊軔。依行車影像紀錄，列車於 0851:19 時停於里程 K32+650 處，如圖 1.1-9。依事故列車當日列車自動防護系統（automatic train protection, ATP）與列車控制監視系統（train control monitor system, TCMS）紀錄，緊急緊軔作用時車速為 37 公里/小時。

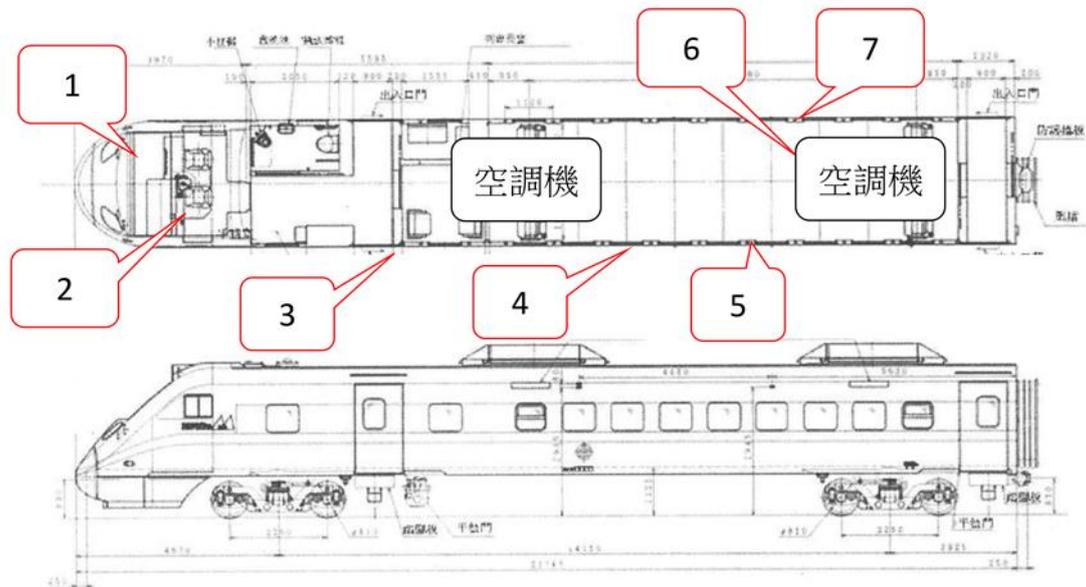
圖 1.3-1 列車損害概要示意圖

事故列車損害集中在第 1 車駕駛車廂（車廂編號：TED1005）之車頭擋風玻璃、列車車頂結構與空調設備等共 7 處，如圖 1.3-1 所示。

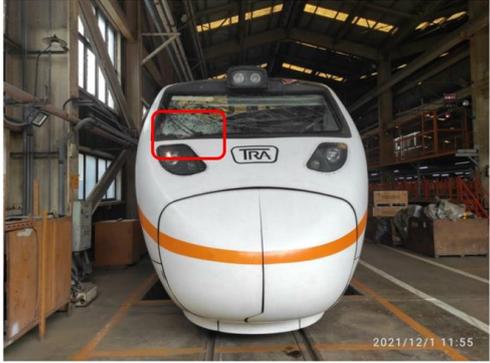
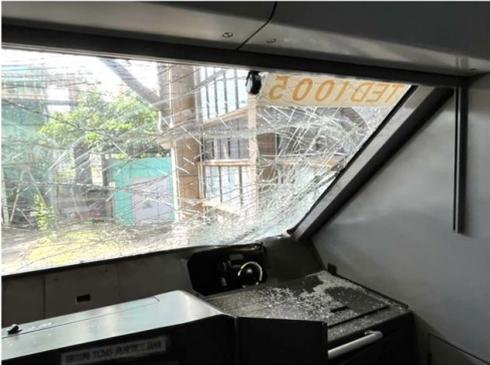
位置 編號	損害說明	實際損害情況
1	右側擋風玻璃破損，撞擊駕駛室內助理側駕駛台，支架向內潰縮。

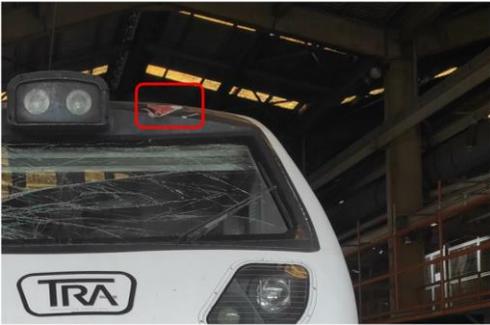
2	上方頭燈左側區域塗裝掉落。

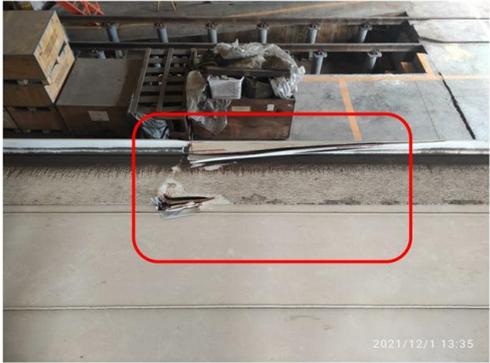
3	車身左側頂部損壞情形。

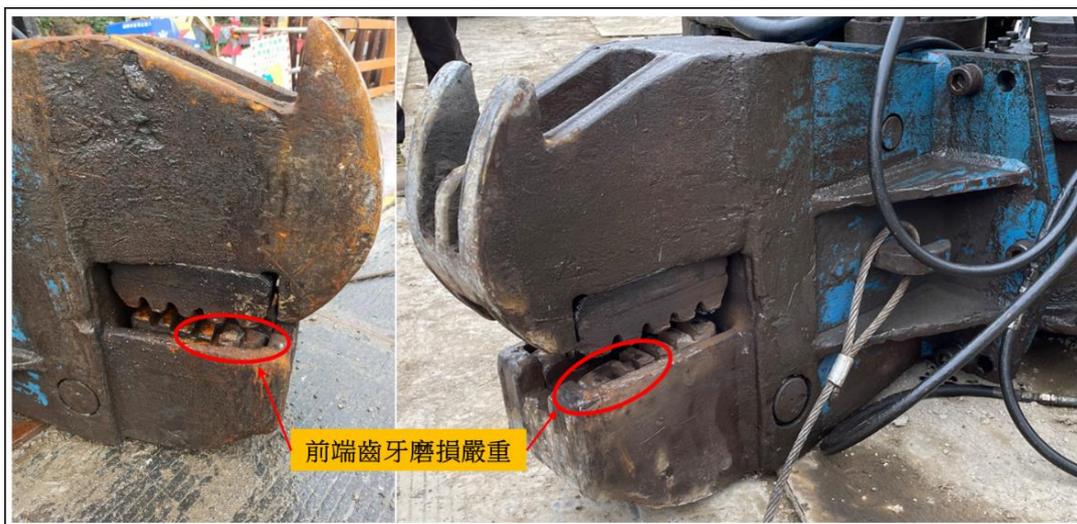
圖 1.6-7 夾頭齒排前端部份嚴重磨損

打樁機夾頭具有上下雙排咬齒的結構，其外觀及尺寸如圖 1.6-5 及圖 1.6-6 所示。另發現咬齒排前端部份嚴重磨損，如圖 1.6-7 所示。

本會依據調查蒐集到之事實資料進行此次事故鋼軌樁夾持應力有限元素模擬分析<sup>4</sup>。由 1.6.3 節及 1.6.4 節內容得知，鋼軌樁軌腹寬度不足以容納打樁機夾頭雙排咬齒進行夾持，而是用單排咬齒執行夾持。又因為排齒前端齒牙有嚴重磨損現象，不排除僅後端齒牙有夾持作用，在此定義此情況為「單點」夾持。故本模擬分析針對夾頭「單點」夾持及「單排咬齒」夾持兩種情況、夾頭移動旋轉速度<sup>5</sup>及端面斜切與否，模擬打樁機夾頭在移動旋轉停止時鋼軌樁之應力分佈。鋼軌樁及打樁機夾頭之材質及基本資訊如表 1.11-1 所示。

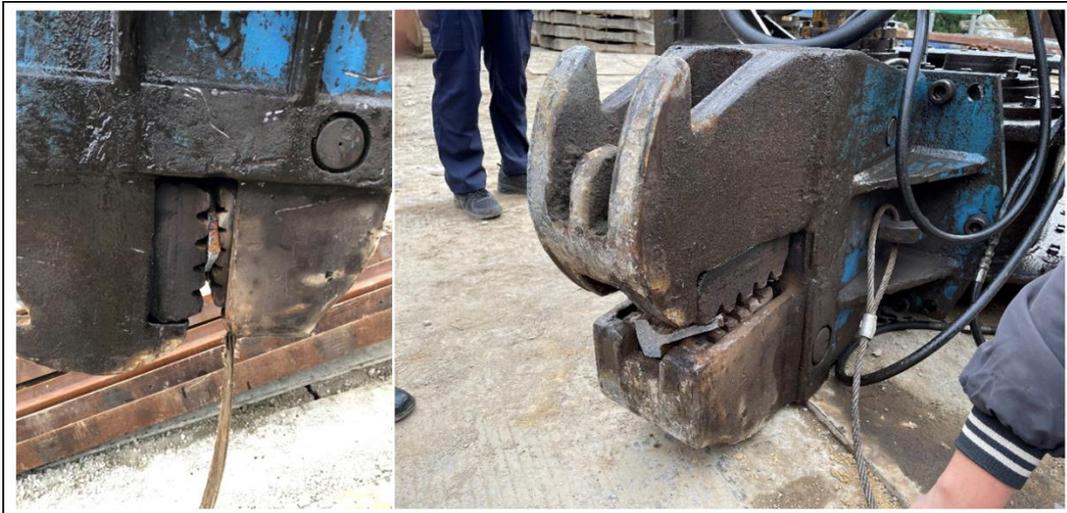
圖 1.6-9 夾頭內斷裂鋼軌樁

打樁機夾持鋼軌樁及打入方式，如圖 1.6-8 所示。事故當日有一小截斷裂鋼軌樁被左側排咬齒咬住留在夾頭內，如圖 1.6-9 所示。

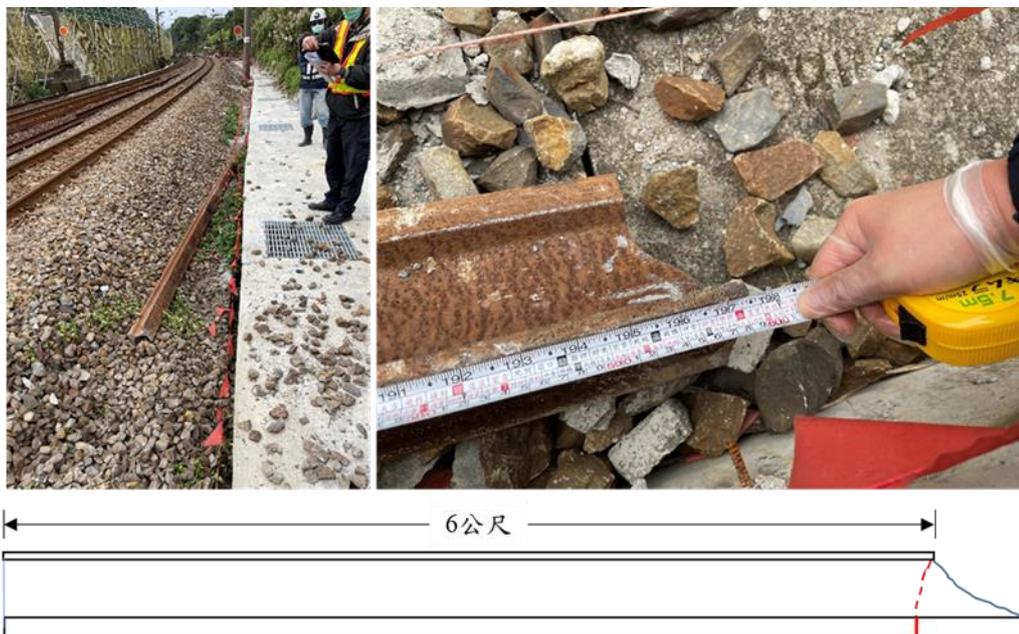
圖 1.6-11 事故鋼軌樁示意圖

長段之斷裂鋼軌樁總長度約 6 公尺，斷裂部位在端面斜切處。撞擊事故列車的擋風玻璃及車體後，掉落在東正線(K32+824~K32+860)道旁邊，如圖 1.6-11。

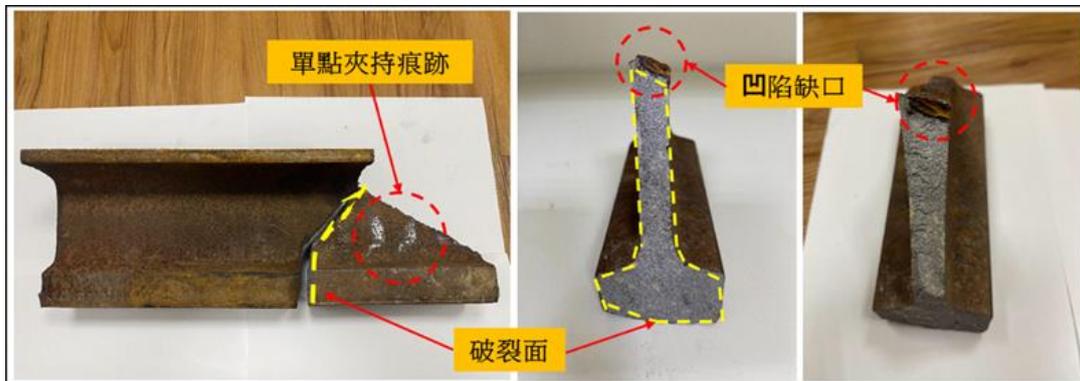
圖 1.6-12 夾頭夾持之鋼軌樁斷裂部位

檢視事故鋼軌樁斷裂部位，具有端面斜切、單點夾持及凹陷缺口等三個顯著特徵，如圖 1.6-12 所示。

模擬結果如表 1.11-2、表 1.11-3 所示。從模擬結果可看出鋼軌樁於單點夾持狀態下，於軌腹位置容易發生撕裂現象，其中既存之凹陷缺口會形成應力集中處，並由缺口處快速撕裂破壞而斷裂。

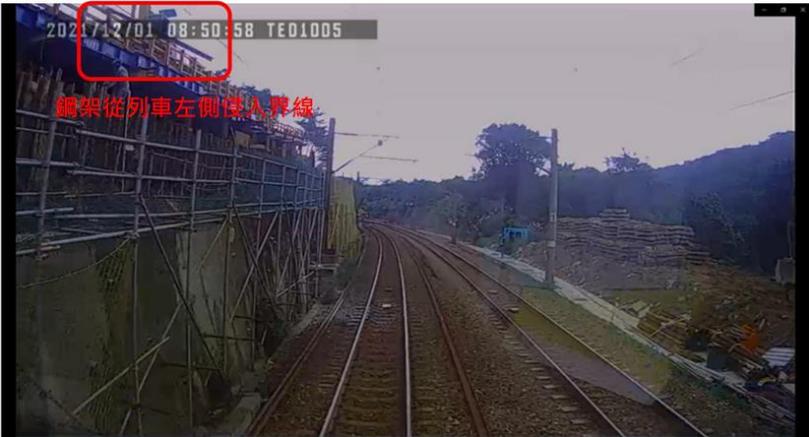
<p>2021/12/01 08:50:58 TED1005 鋼架從列車左側侵入界線</p> <p>The image shows the overhead wire structure sagging towards the tracks. A red box highlights the sagging area. The text '2021/12/01 08:50:58 TED1005' is in the top left, and '鋼架從列車左側侵入界線' is in the middle left.</p>

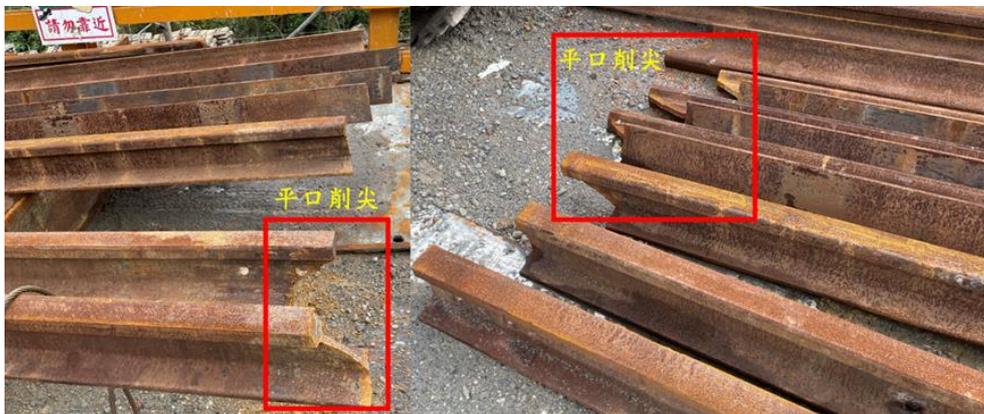
圖 1.10-1 施工現場鋼軌樁平口削尖圖

基於鋼軌樁為臺鐵局供應材料，只就長度、數量及外觀會同承包廠商確認。該材料進場前，發現該鋼軌樁一端已單邊削尖，如圖 1.10-1 所示。

該員當日因其他公務行程經過本工程工地附近時，由承商負責人通報此事故後隨即趕赴工地現場指揮管制，並進行調查了解。初步調查結果，工地現場告知當列車進入，瞭望員通報後即暫停施工，可是當下廢鋼軌亦同時斷裂下墜至列車駕駛室前方造成事故。該員調閱現場監視錄影進行查證作業，於工地現場打樁機夾具中發現削尖端鋼軌是朝上的，且斷裂處有鐵銹痕跡，依工程慣例該廢鋼軌之削尖端應為施打鋼軌樁之入土端，該員認為此不正確施工作為，應是承造廠商便
