國家運輸安全調查委員會
中華民國 110 年度工作報告

國 家 運 輸 安 全 調 查 委 員 會
Taiwan Transportation Safety Board

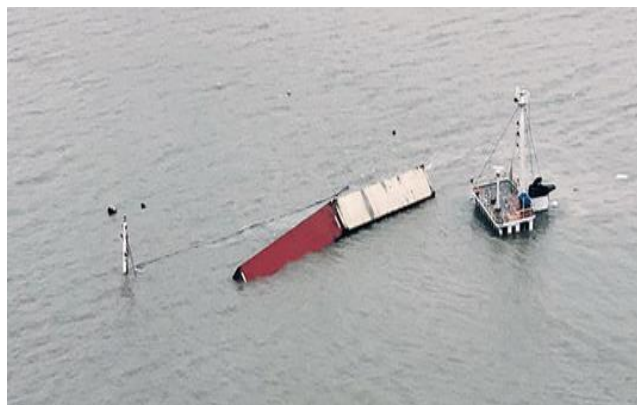
圖 2.1.2-2 萇薪輪貨船照片

民國 108 年 11 月 20 日 2130 時，於閩江口距岸約 1 海浬處與大陸砂石船碰撞，船身漏水後棄船。2347 時船代表示船體已沉沒，7 名船員獲救 2 名死亡。

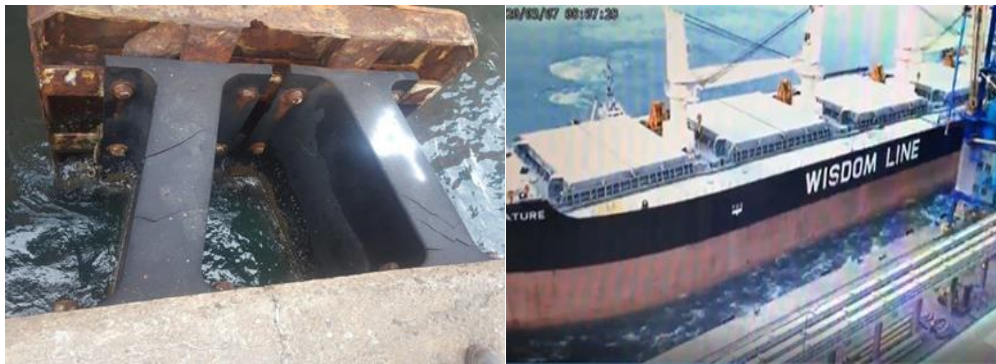
圖 2.1.2-13、2.1.2-14 艾蜜絲貨船照片

民國 109 年 3 月 7 日，艾蜜絲貨船靠泊時由於船速控制不當及拖船推頂過快，導致碼頭計有 6 座碰墊肢架裂損。

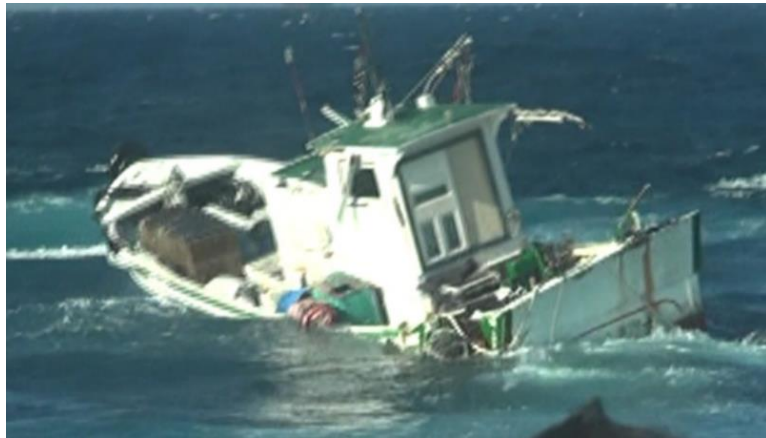
圖 2.2.2-30 昇鴻吉漁船

根據海巡署提供現場蒐證影片，昇鴻吉漁船於巡防艇開始救援時船體外觀無明顯損壞情形，事故發生後，昇鴻吉漁船沉沒未打撈，因而無法得知事故前昇鴻吉漁船船體實際結構狀況。海巡署提供之 4 段影片中無昇鴻吉漁船左舷船艙船體外板裂縫及船艙外板與支撐結構脫離時之錄影畫面紀錄，但因巡防艇與昇鴻吉漁船曾有碰觸之事實，調查小組無法排除巡防艇於救援過程中碰撞昇鴻吉漁船，致漁船船體外板脫離進水，為導致昇鴻吉漁船沉沒之可能原因。昇鴻吉漁船船長於事故發生前未見蹤跡，且事故後未打撈漁船，因而無法判定是否有其他因素導致昇鴻

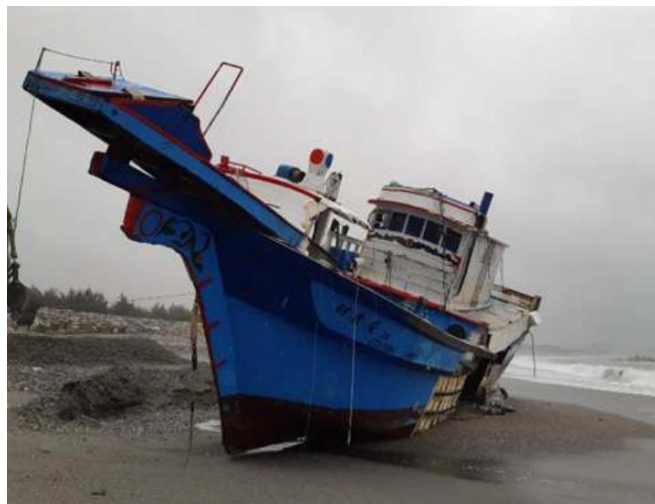
圖 2.2.2-49 財東慶 1 號漁船

財東慶 1 號漁船因湧浪致船舶翻覆擱淺，造成船舶嚴重損壞，人員脫困後自行上岸，無人員傷亡。受限無事發過程的詳細資料，無法分析原因，故無改善建議，歸類為第 3 級事故，填寫水路案件檢核表及資料庫，擬結案發布。

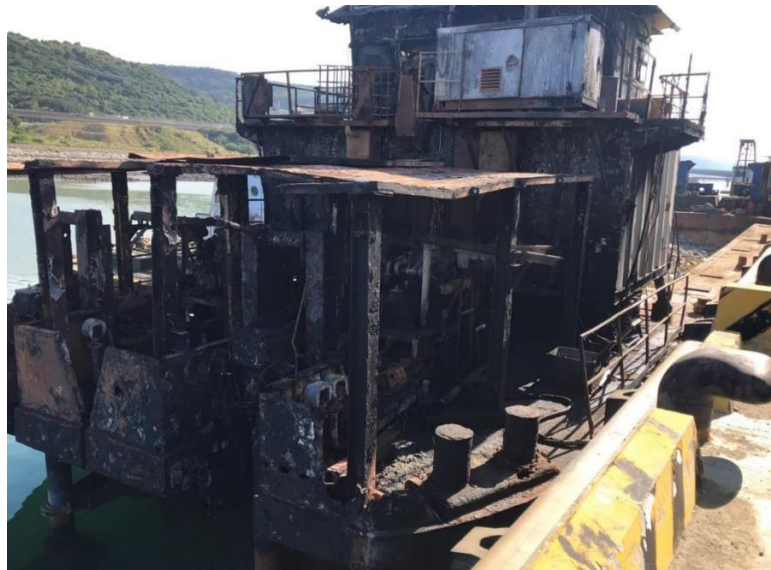
圖 2.2.2-64 昭伸二號挖泥船

- (1) 昭伸左側引擎燃油管路無固定支撐，引擎操作運轉時因震動導致支撐強度不足之燃油管路斷裂，燃油自油管斷裂處噴濺至高溫排氣管造成引擎失火。
- (2) 昭伸左側引擎失火後，因引擎旁有氣體鋼瓶擴大火勢；延燒至駕駛臺後方之燃油櫃，其內燃油洩漏燃燒，擴大後甲板火災區域，致兩具引擎燒毀。

- (1) 落實管理航行船舶船員最低安全配置標準，建置有效管控機制。
- (2) 持續宣導船舶安全營運與防止污染管理制度，評估將工作船納入評鑑之可行性。
- (3) 建置港區或沿岸航行國籍工作船船旗國安全抽查機制。
- (4) 參照國際公約及中國驗船中心相關規範，及檢視我國船舶檢查規定之完整性，研擬相關規範（如：書面審查程序，現場試驗判定準則或檢查表）並作為船舶所有人，及船舶檢查人員參考及執行依據。
