國家運輸安全調查委員會

重大運輸事故事實資料報告

東洋 6 號工作船於基隆嶼港口外約 0.1 浬處拖帶宏略 801 號挖泥船作業
時沉沒並造成 2 名人員罹難

調查報告編號： TTSB-MFR-22-10-001
發布日期： 民國 111 年 10 月 18 日

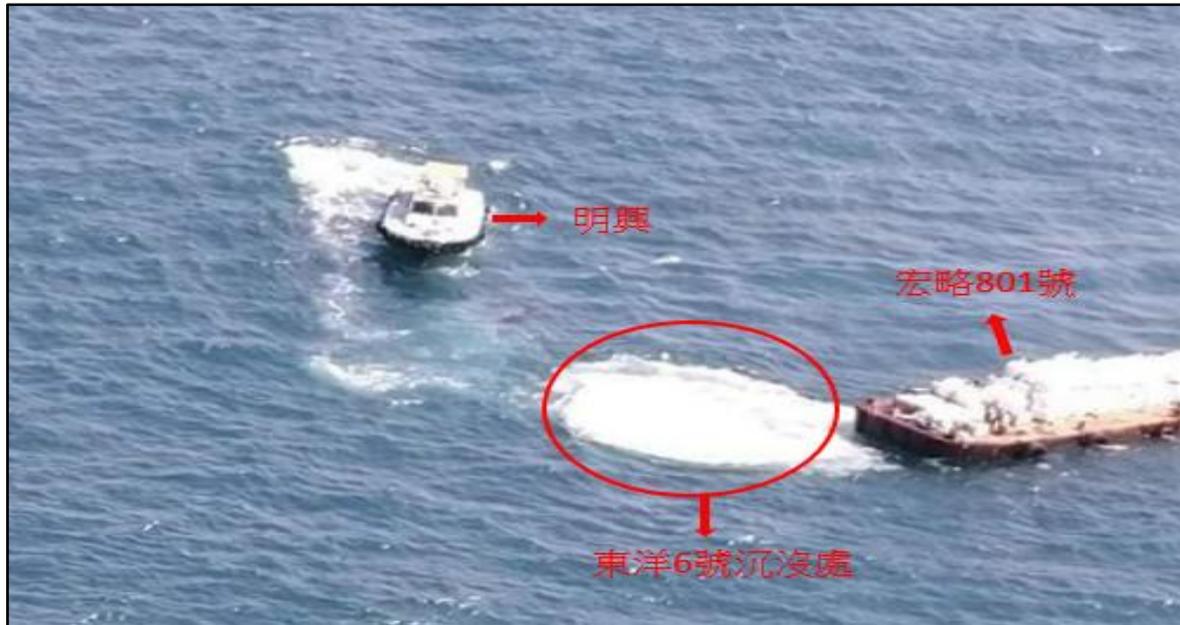
根據訪談紀錄及岸際雷達軌跡紀錄，約 1323 時，3 艘船於八尺門漁港外海域會合後，形成「明興-東洋-宏略」一字型拖帶狀態，駛向基隆嶼，參考航向約 340 度，航速約 3 至 3.5 節。約 1340 時至 1345 時期間，東洋 6 號吳姓駕駛以無線電對講機指揮明興張姓駕駛將林姓助手由明興接送到東洋 6 號，協助工作及解開明興拖帶東洋 6 號之纜繩，並要求張姓駕駛將明興駛至宏略 801 號旁戒護與協助，但隨後張姓駕駛發現東洋 6 號的船艙吃水比平常深，便使用無線電對講機呼叫吳姓駕駛 2 次均無回應，當他駕駛明興靠近東洋 6 號查看期間，約 1400 時，東洋 6 號於基隆嶼港口外約 0.1 浬處突然進水後沉沒。

圖 2 東洋 6 號沉沒期間照片（目擊者從基隆嶼安檢所附近拍攝）

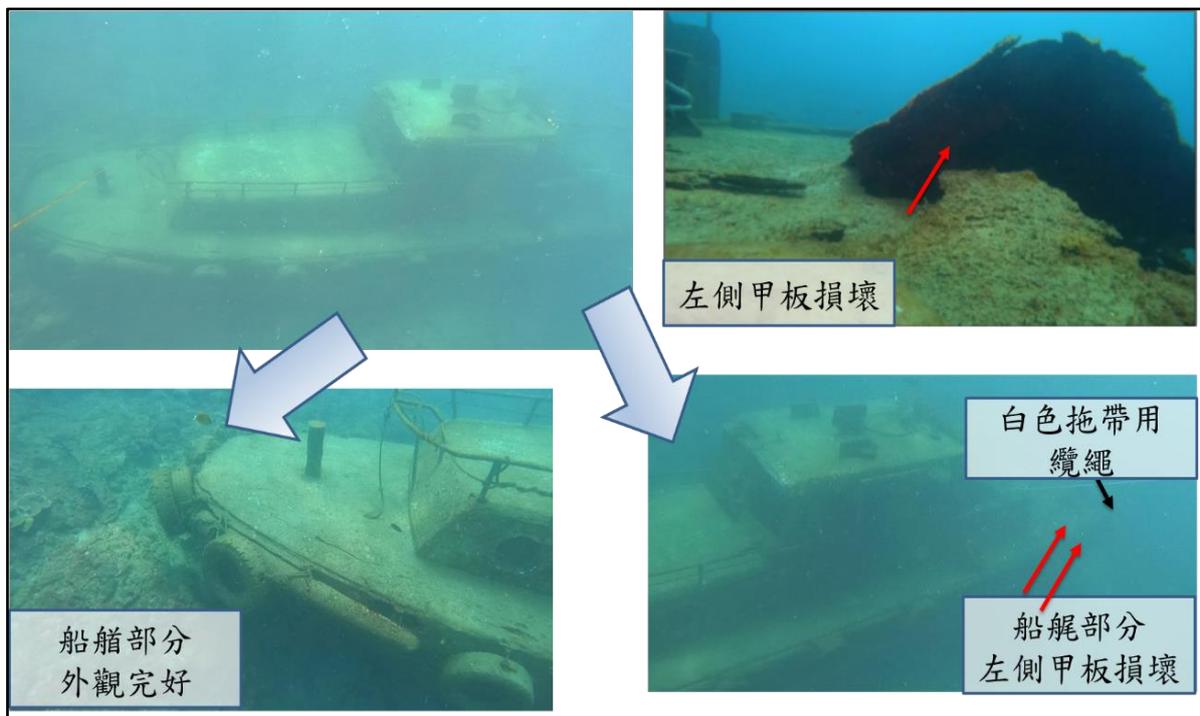
- (1) 東洋 6 號沉沒海底水下攝影顯示，駕駛室後方甲板覆蓋一張帆布，用途不明。左船艙及右船艙甲板均有破損（詳圖 6）。
- (2) 東洋 6 號現場勘查結果顯示，駕駛室內的「操俾桿」位於「停俾」檔位。
- (3) 東洋 6 號現場勘查結果顯示，船殼油漆脫落且大面積鏽蝕，船殼鐵板厚薄不一及膨脹變形，約介於 0.1 公分至 2 公分（據查東洋 6 號船殼板的原始設計厚度為 0.7 公分）。
- (4) 東洋 6 號現場勘查結果顯示，船艙甲板、左船艙及右船艙之船殼有存在多處破洞、鏽蝕與修補痕跡（詳圖 7 及圖 8）：
 - 2 處使用夾板、墊片及螺桿修理船殼破洞；
 - 船艙甲板覆蓋一張綠色帆布，該綠色帆布覆蓋範圍下，後甲板及

圖 6 東洋 6 號沉沒海底水下攝影截圖

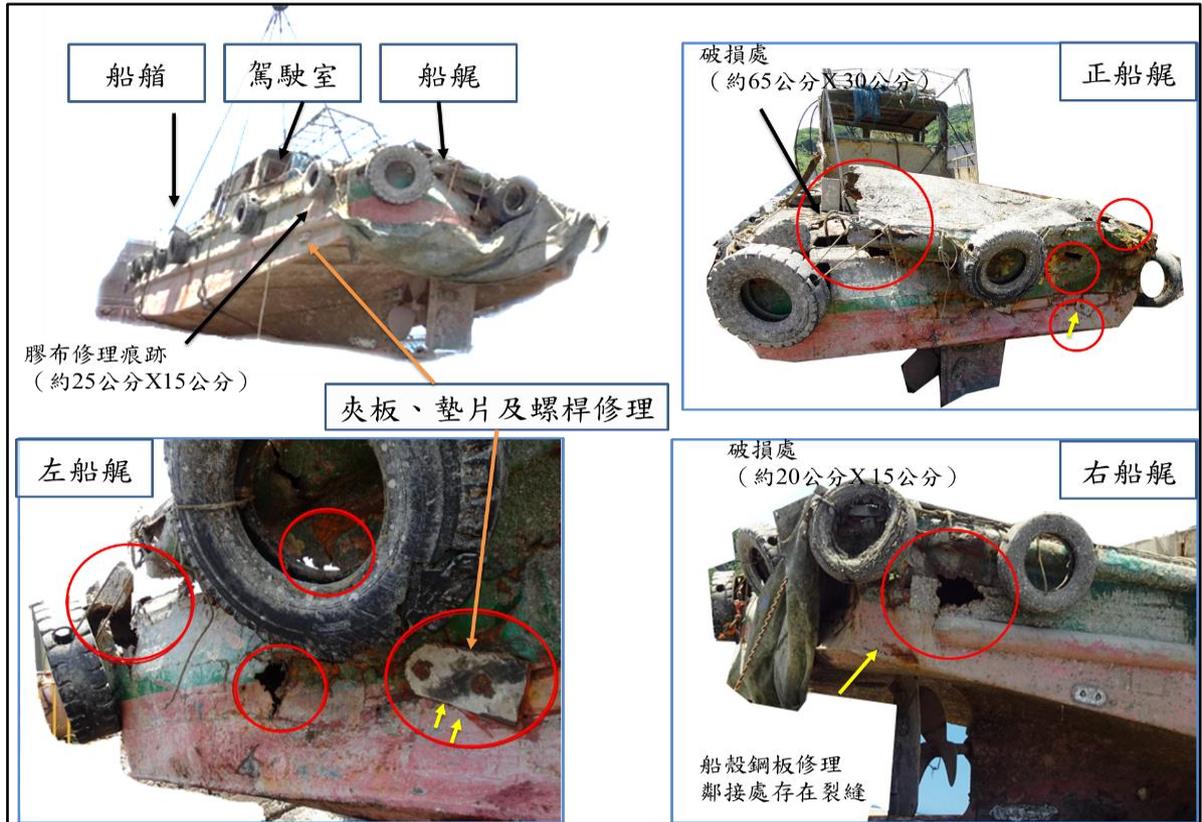
船艙船殼有多處明顯的破洞與鏽蝕，破損大小約 65 公分 X 30 公分；

- 左船艙船殼存在多處鏽蝕，最大破損大小約 40 公分 X 15 公分；
- 左船艙存在膠布材質修理 1 處船殼方形破洞，破損大小約 25 公分 X 15 公分；
- 右船艙船殼存在多處鏽蝕，螺旋槳上方，最大破損大小約 20 公分 X 15 公分。

圖 7 東洋 6 號船殼外觀圖

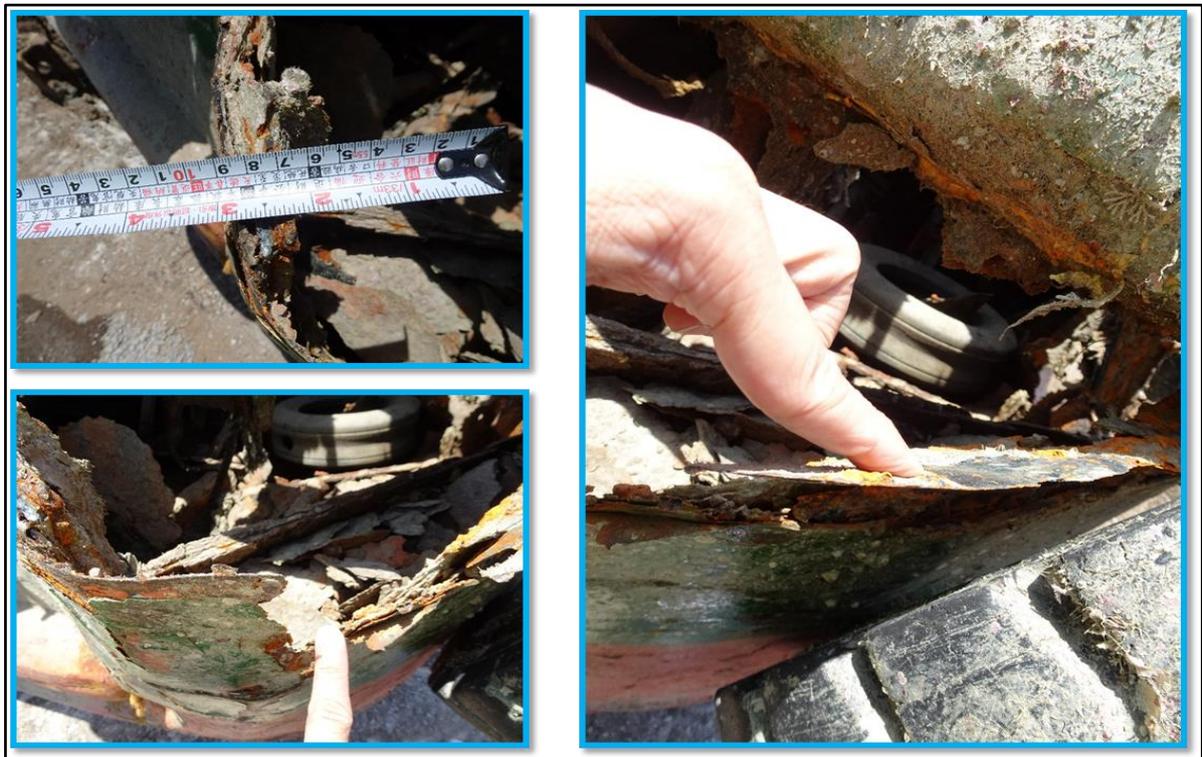
圖 8 東洋 6 號船艙鏽蝕圖

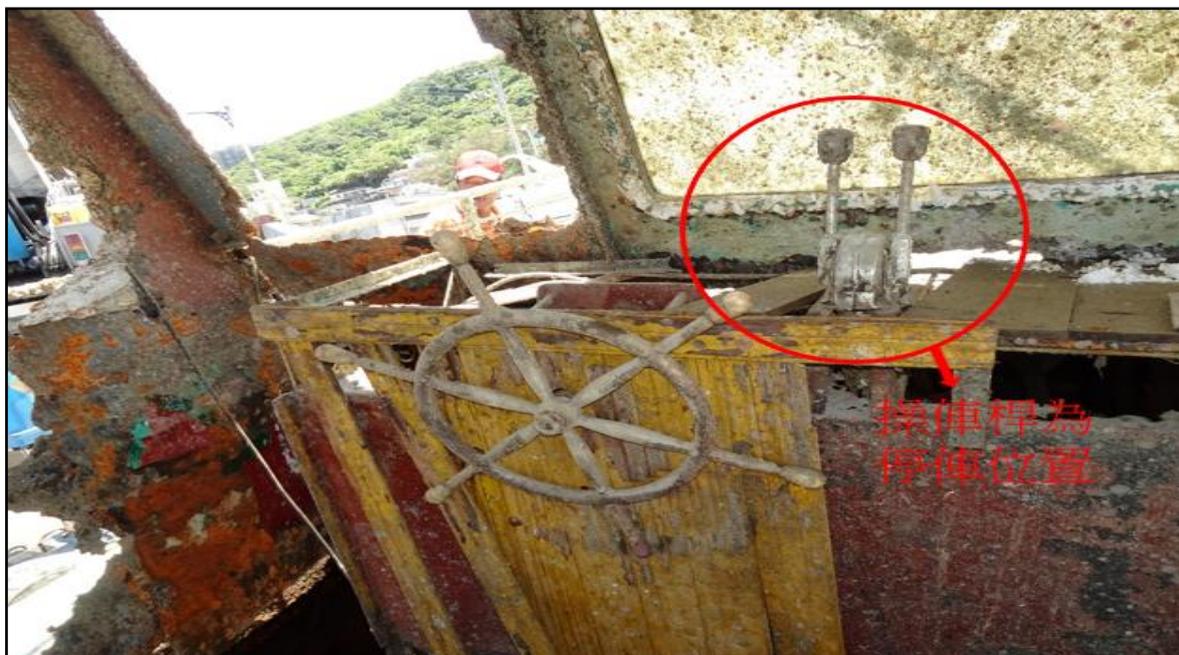
圖 15 東洋 6 號駕駛室

東洋 6 號船體內部勘查照片詳圖 15 至圖 18，發現操俸桿當時為停俸位置。

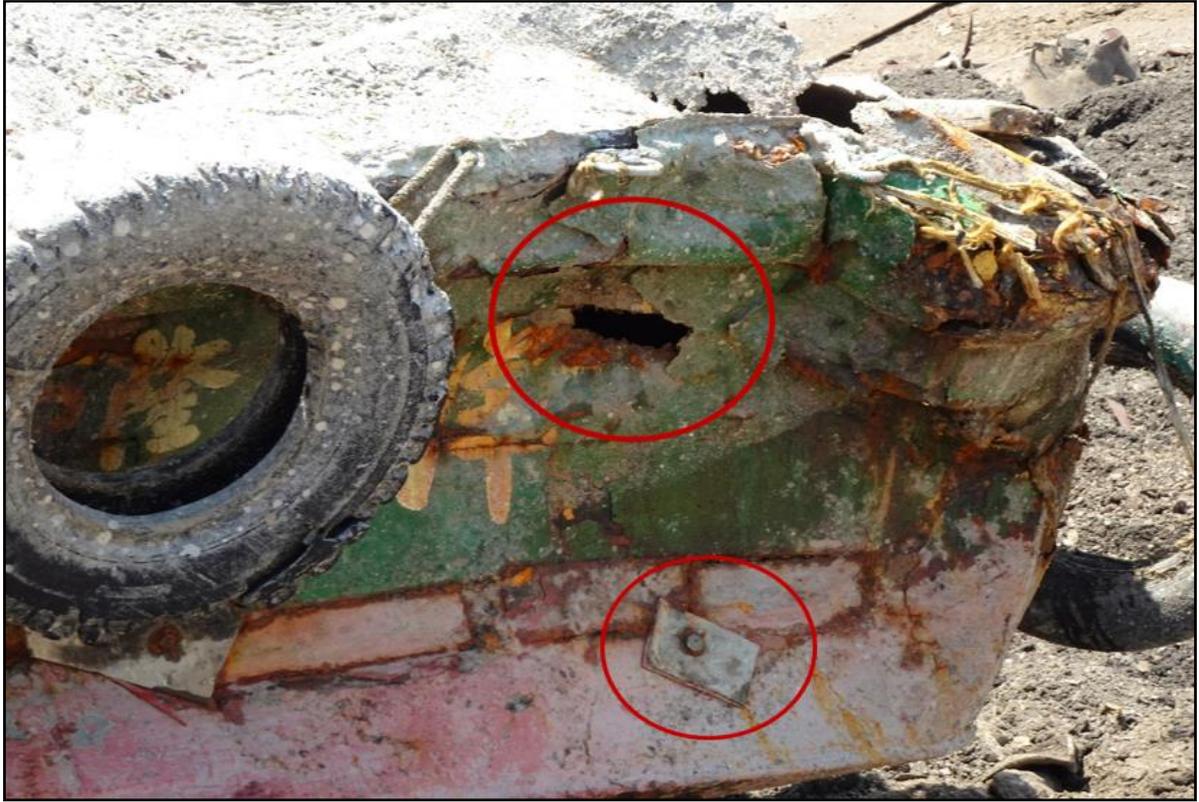
現場勘查發現東洋 6 號船艙甲板及船殼有多處明顯破洞及鏽蝕，大面積船殼鋼板已變薄，2 處使用夾板、墊片及螺桿修理船殼破洞，1 處使用膠布材質修理船殼破洞，船艙船殼使用多片鋼板焊接修理，另外在船艙覆蓋一張綠色帆布用途不明，相關照片詳圖 19 至圖 29。

圖 20 東洋 6 號船艙修補及破損處

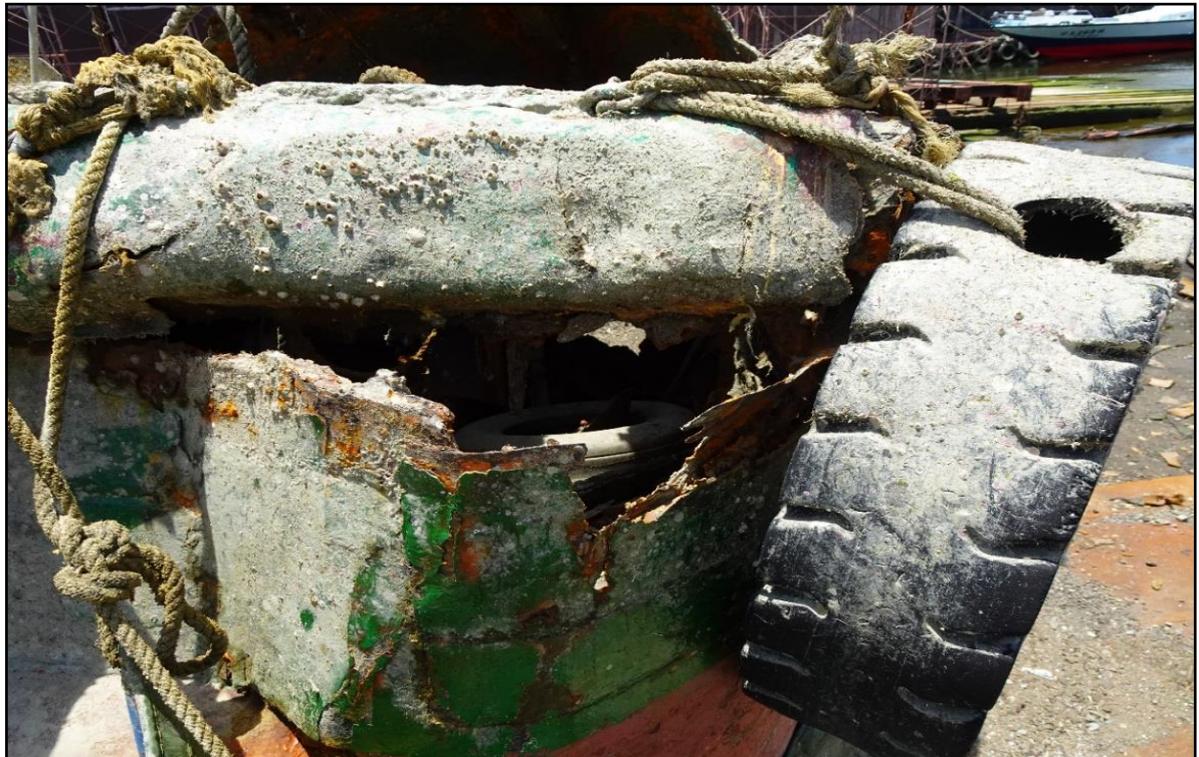
圖 21 東洋 6 號左船艙船殼破損（約 40 公分 X 20 公分）
