國家運輸安全調查委員會

重大運輸事故調查報告

偉奇漁筏於宜蘭縣頭城鎮竹安溪出水口處航行時 1 名人員落海罹難

TTSB-MOR-22-11-004

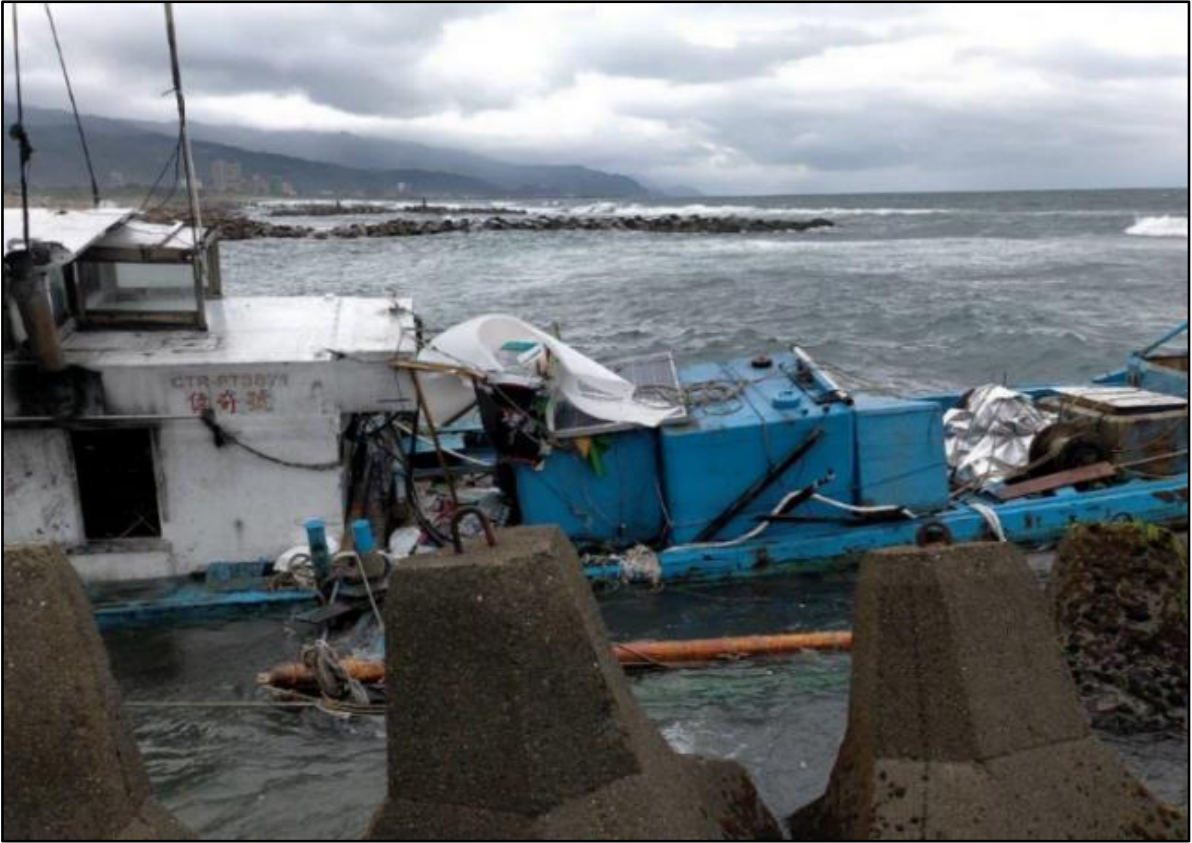
圖 1 偉奇漁筏受損及擱淺照片

受訪者表示他出港前會先看天氣預報，當日天氣風平浪靜，偶有長浪，能見度不好。民國 111 年 02 月 10 日約 0100 時，航經竹安溪出水口外約 0.86 浬處作業時突遇大浪，導致船體中段凹折受損及船上 3 人落海，受訪者與 1 名船員自行上岸。約 0251 時，距漁筏擱淺處約 100 公尺，搜救人員發現另 1 名人員並緊急送往杏和醫院，當日約 0340 時，院方宣告不治。受訪者表示，事發當時，3 名船員皆未穿著救生衣，該名罹難人員是第一次搭他的船出海捕鰻苗，事後才知道他未持有船員證書。

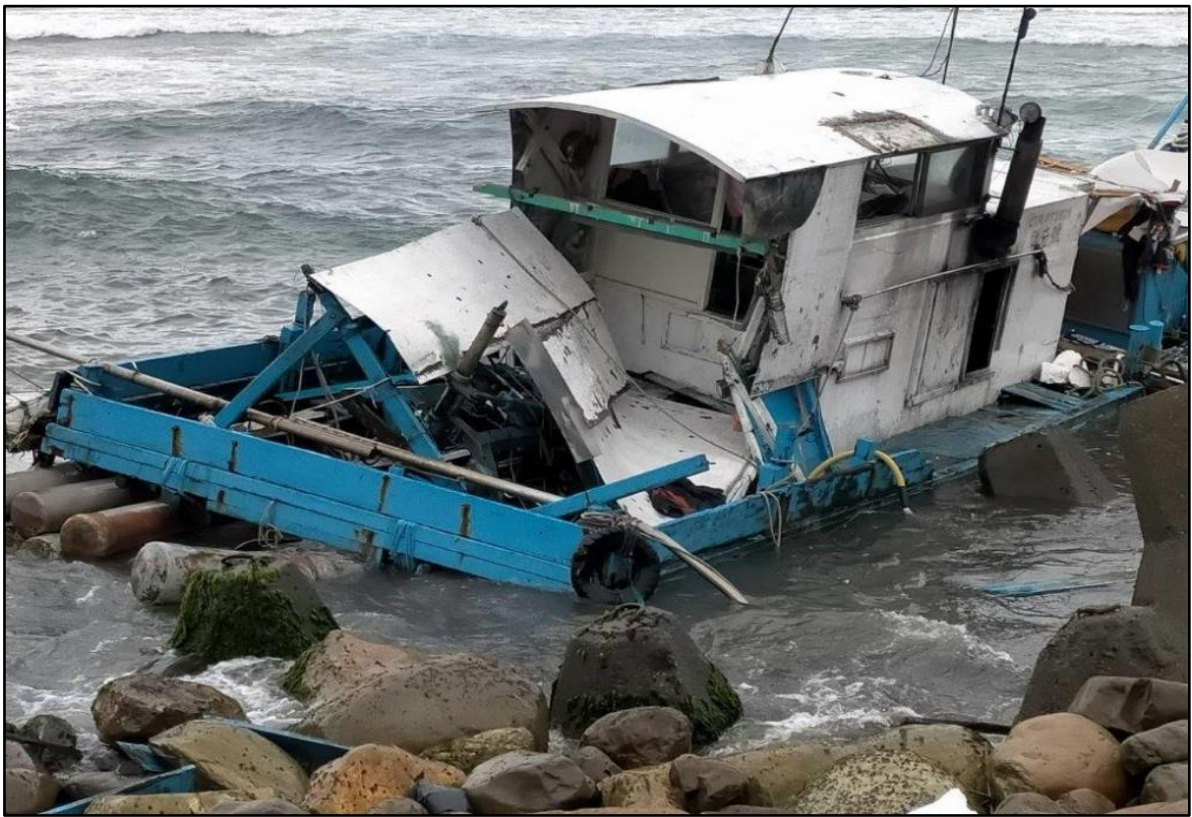
圖 2 偉奇漁筏受損及擱淺照片
