# 國家運輸安全調查委員會

## 重大運輸事故調查報告

新豐盈 86 漁船於新北市貢寮區三貂角東邊外海

TTSB-MOR-22-11-005

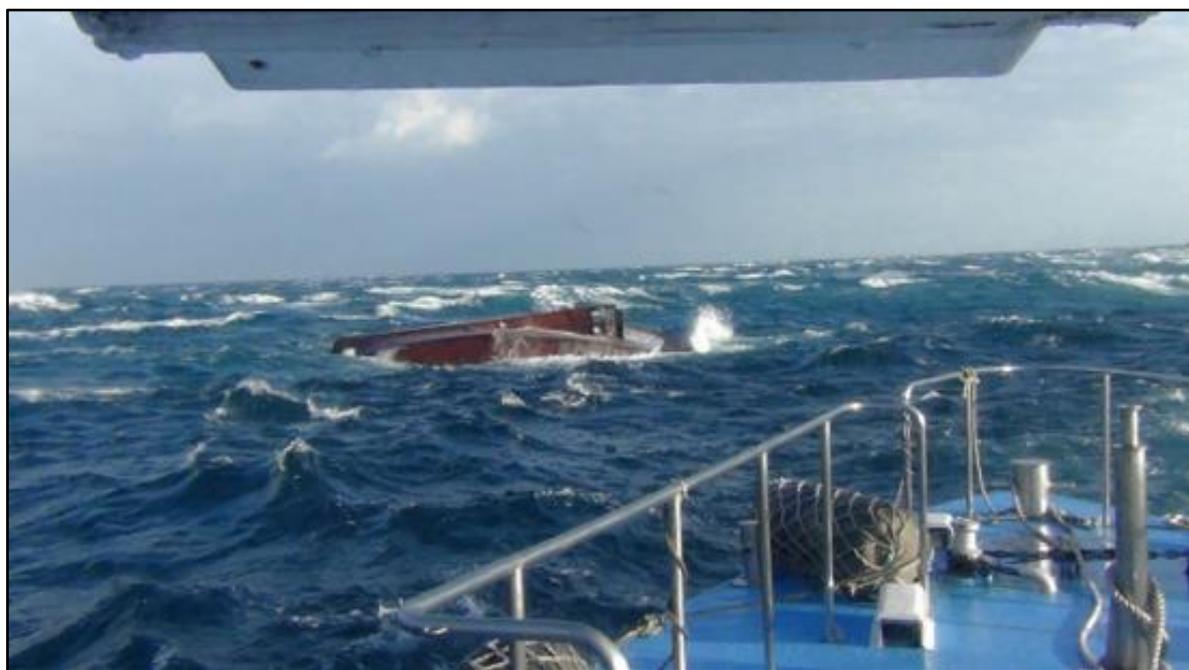
圖 2 新豐盈 86 翻覆照片

新豐盈 86 漁船因為航行時突遇大浪，導致船身及機艙進水，隨後傾側翻覆導致沉沒，無人員傷亡及污染情事。
