# 國家運輸安全調查委員會

## 重大運輸事故調查報告

### ASIATIC SUN 貨櫃船於臺中港進港期間觸碰 8A 號碼頭

調查報告編號： TTSB-MOR-22-11-001  
發布日期： 民國 111 年 11 月 9 日

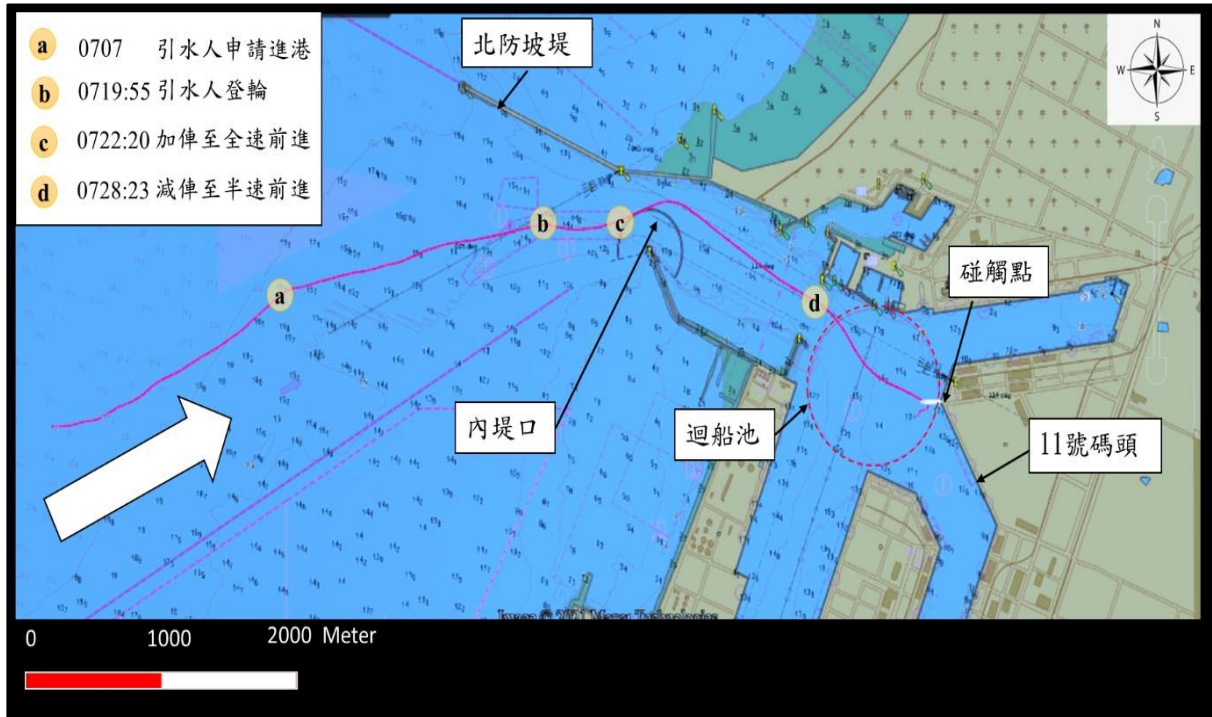
圖 1-1 德翔日光進港航行軌跡圖

民國 110 年 12 月 26 日 0733<sup>1</sup>時，Asiatic Lloyd Shipping Pte. Ltd.所屬一艘 ASIATIC SUN（以下簡稱德翔日光）貨櫃船，船舶管理公司為 Asiatic Lloyd Shipmanagement LLP，營運管理為德翔海運股份有限公司，船籍港為新加坡，船舶總噸位 9610<sup>2</sup>，總裝載量為 1,049TEU<sup>3</sup>，IMO<sup>4</sup>編號 9402768，裝載 905TEU 貨櫃從基隆港駛往臺中港，預計靠泊 11 號碼頭，引水人登輪後引領德翔日光進港靠泊，德翔日光通過北迴船池後，船艙觸碰臺中港 8A 號碼頭（詳圖 1-1），造成德翔日光船艙凹陷破損及 8A 號碼頭損壞（詳圖 1-2），本事故無人員傷亡及環境污染情況。

翔日光，致拖船無法帶纜，此時德翔日光艙向持續朝左偏轉。於 0732:14 至 0732:27 時，引水人下俾令「STOPENGINE」至「FULLASTERN」並通知船長拋下應急錨。於 0733:17 時，德翔日光以船速 5.3 節觸碰 8A 碼頭。

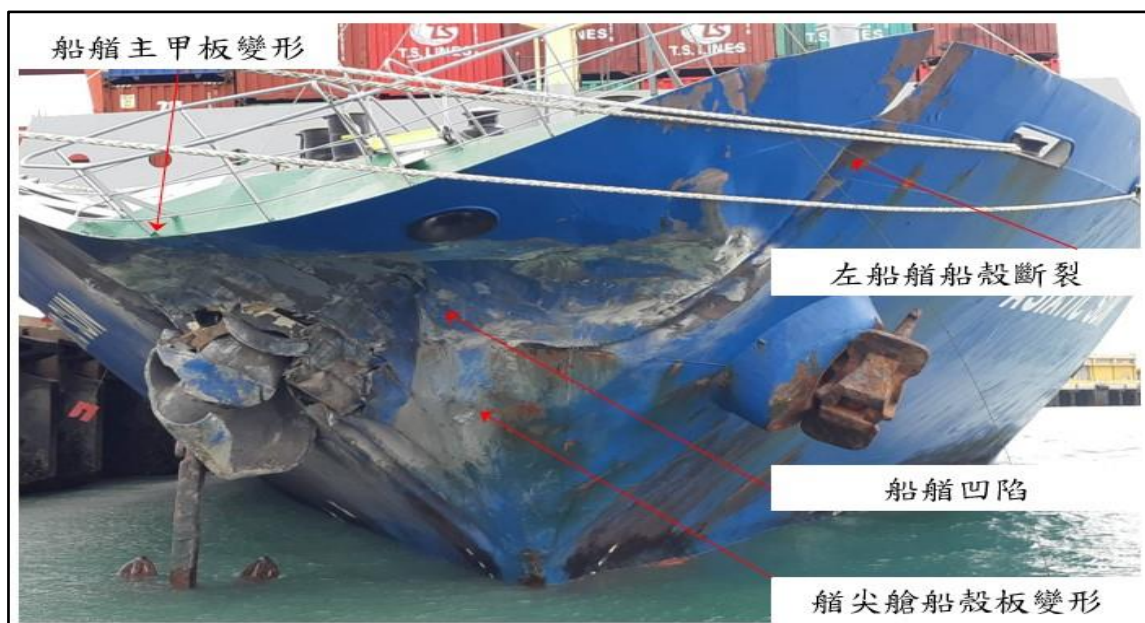
圖 2-1 德翔日光船體損害現場照片

依據專案調查小組現場勘查，德翔日光觸碰臺中港 8A 號碼頭，導致船艙凹陷、艙尖船殼板及船艙主甲板變形、左船艙船殼斷裂、右錨鍊孔（anchor recess）破損、右錨鍊孔橫桁（transverse）斷裂及變形（詳圖 2-1 及圖 2-2）。

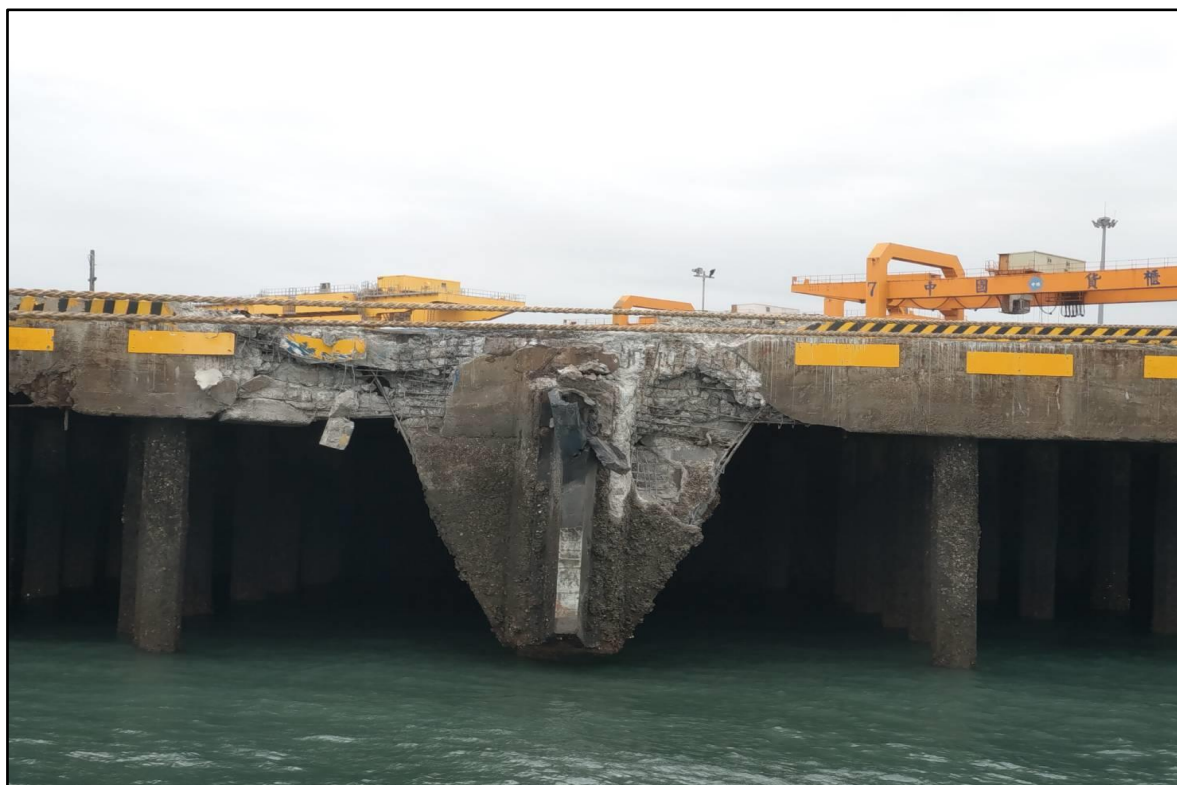
圖 3 臺中港 8A 號碼頭損害現場照片

依據專案調查小組現場勘查，臺中港 8A 號碼頭水泥鋪面（面積約 10 公尺乘以 4 公尺）及 1 個碰墊損壞（詳圖 3）。

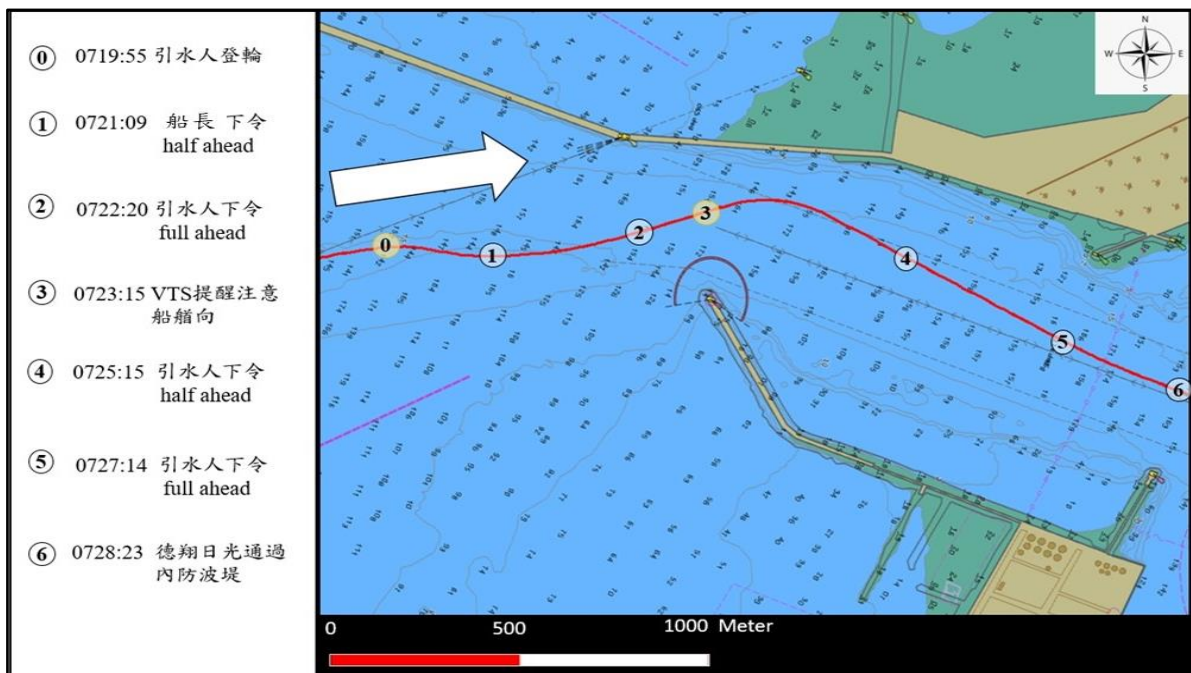
圖 6-1 德翔日光臺中港外堤進港航行軌跡圖

- 0719:55 時，引水人由德翔日光右舷引水梯登輪，船位距南外防波堤燈塔西北方約 0.5 浬，船速 9.7 節，對地航向 077.8 度。
- 0720:07 引水人抵達駕駛臺（詳圖 6-1①）。
- 0721:09 時，船長下俾令「HALF AHEAD」，隨後下舵令「右滿舵」船速 10.2 節，對地航向 091.9 度（詳圖 6-1①）。
- 0722:20，引水人下俾令「FULL AHEAD」，船速 8.3 節、對地航向 073.5 度（詳圖 6-1②）。
- 0722:53 時，引水人下俾令「SEA SPEED」。船速 7.6 節、對地航向 069.1 度。
- 0723:27 時，臺中港 VTS 以 VHF 提醒德翔日光注意船艏向；引水人下俾令「FULL AHEAD」。船速 7.6 節、對地航向 069.8 度（詳圖 6-1③）。
- 0724:24 時，德翔日光進入主航道，引水人下舵令「穩舵」。船速 8.2 節、對地航向 107.7 度。
- 0724:30，引水人告知船長德翔日光「右舷靠碼頭及拖船帶纜位置」。
- 0725:15 時，引水人下俾令「HALF AHEAD」。船速 9.8 節、對地航向 125.2 度（詳圖 6-1④）。
- 0725:42 時至 0727:13 時，引水人與船長討論德翔日光船體右傾原因，船長認為是風壓影響，引水人請船長協助調整壓艙水，船長回應已請船員查看及調整。
- 0726:40 時，引水人下舵令「右滿舵」。船速 9.4 節、對地航向 123.4 度。
- 0727:14 時，引水人下俾令「FULL AHEAD」。船速 9.0 節、對地航向 122.0 度（詳圖 6-1⑤）。
- 0727:35 時，引水人通知中 421 拖船先以慢俾頂住德翔日光同時與大船

- 0728:23 時，德翔日光通過內防波堤，引水人下俾令「HALF AHEAD」。船速 8.7 節、對地航向 115.8 度（詳圖 6-1⑥）。
- 0729:03 時，引水人下俾令「SLOW AHEAD」。船速 9.0 節、對地航向 129.1 度（詳圖 6-2⑦）。
- 0729:32 時，德翔日光進入北迴船池，中 421 拖船以 VHF 通知引水人無法追上德翔日光。船速 9.2 節、對地航向 137.1 度。
- 0729:37 引水人下俾令「DEAD SLOW AHEAD」。船速 9.2 節、對地航向 138.4 度，ROT +9.9 度/分（詳圖 6-2⑧）。
- 0729:39，引水人下舵令「左滿舵」。船速 9.1 節、對地航向 138.1 度，ROT +7.7 度/分（詳圖 6-2⑨）。
- 0729:51，引水人下舵令「正舵」，船速 9.1 節、對地航向 143.4 度，ROT -5.7 度/分。
- 0729:57，引水人下舵令「右滿舵」，船速 9.0 節、對地航向 145.0 度，ROT -16.2 度/分（詳圖 6-2⑩）。
- 0730:17 時，中 421 拖船船長通知引水人未追上德翔日光。引水人下俾令「SLOW AHEAD」。船速 8.9 節、對地航向 145.5 度，ROT -25.9 度/分。
- 0731:04 時，引水人下俾令「HALF AHEAD」。船速 7.3 節、對地航向 127.0 度，ROT -20.7 度/分（詳圖 6-2⑪）。
- 0732:07 時，臺中港 VTS 值班管制員提醒引水人德翔日光與碼頭距離相當近。船位於觸碰點西方約 315 公尺，船速 6.5 節、對地航向 110.2 度，ROT +5.1 度/分（詳圖 6-2⑫）。
- 0732:14 至 0732:27 時，引水人下俾令「STOP ENGINE」及「FULL

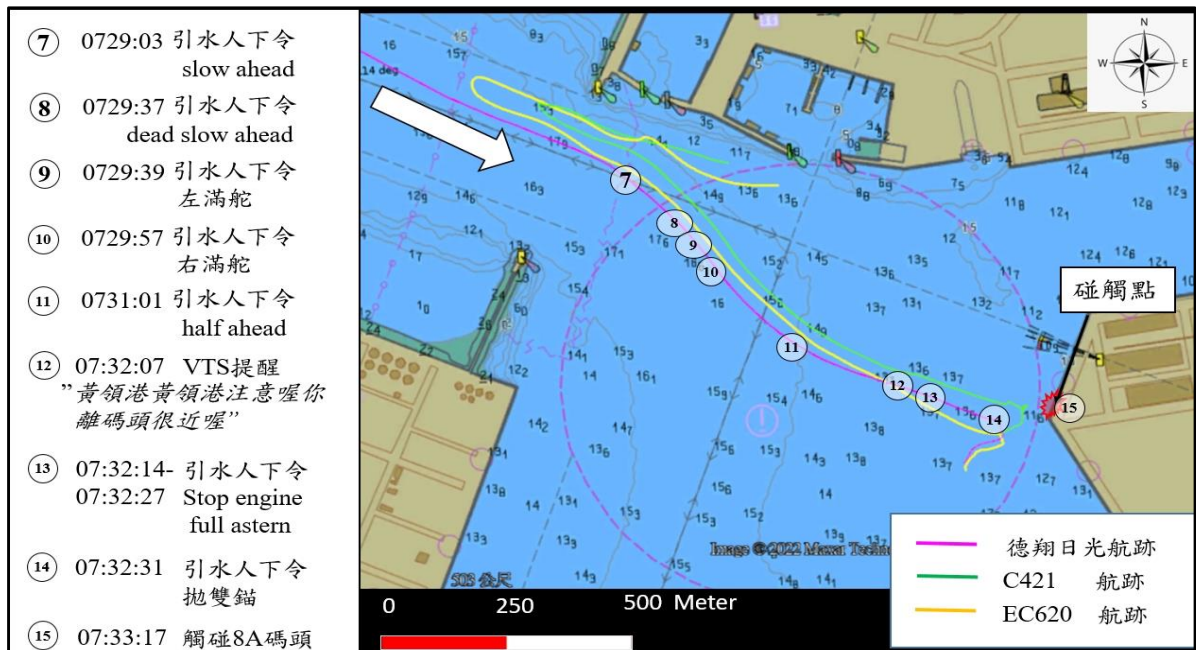
圖 6-2 德翔日光臺中港內堤進港與拖船航行軌跡圖

ASTERN」。船位距離觸碰點約 260 公尺（詳圖 6-2⑬）。

- 0732:31 時，引水人告知船長「拋應急錨」，船長無線電通知船艙人員拋下右錨及左錨。船位距離觸碰點約 240 公尺，船速 6.5 節、對地航向 111.9 度，ROT +3.9 度/分（詳圖 6-2⑭）。
- 0733:17 時，德翔日光觸碰 8A 碼頭，船速 5.3 節、對地航向 108.7 度（詳圖 6-2⑮）。

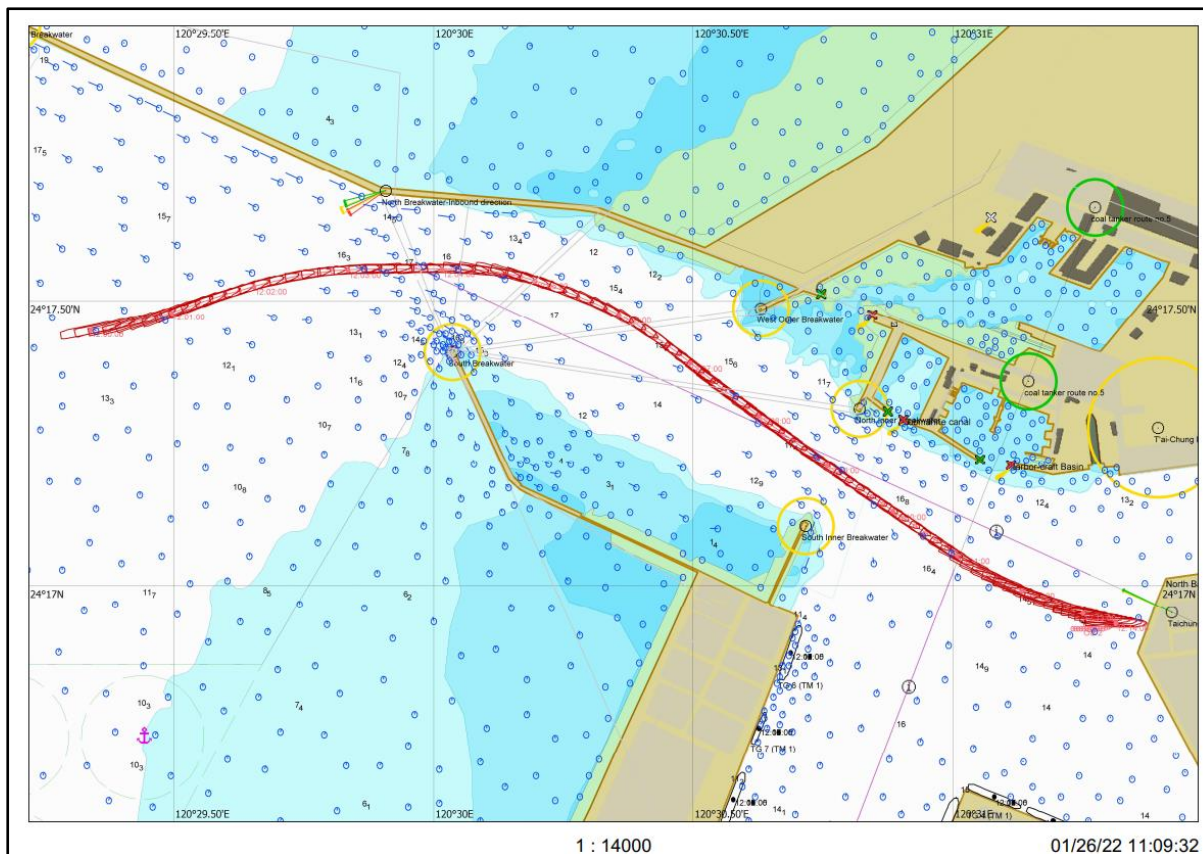
圖 7-2 第 1 組船舶模擬機船舶軌跡圖

- (1) 維持船速 SOG 8.5 至 9.5 節情況下，舵角需要使用右舵 25 度才能防止船艏向左偏（船舶迴轉率為 0 度/分）；
- (2) 於北迴船池內模擬同德翔日光操船方式，30 秒期間使用左舵 10 度及左滿舵，船舶迴轉率會迅速達到左轉 25 度/分；
- (3) 船速降至 8.5 節以下，右轉舵效明顯變差，軌跡線（詳圖 7-2）。

綜上，顯示模擬船舶於 40 節北風之影響下，船艙易偏向左轉。

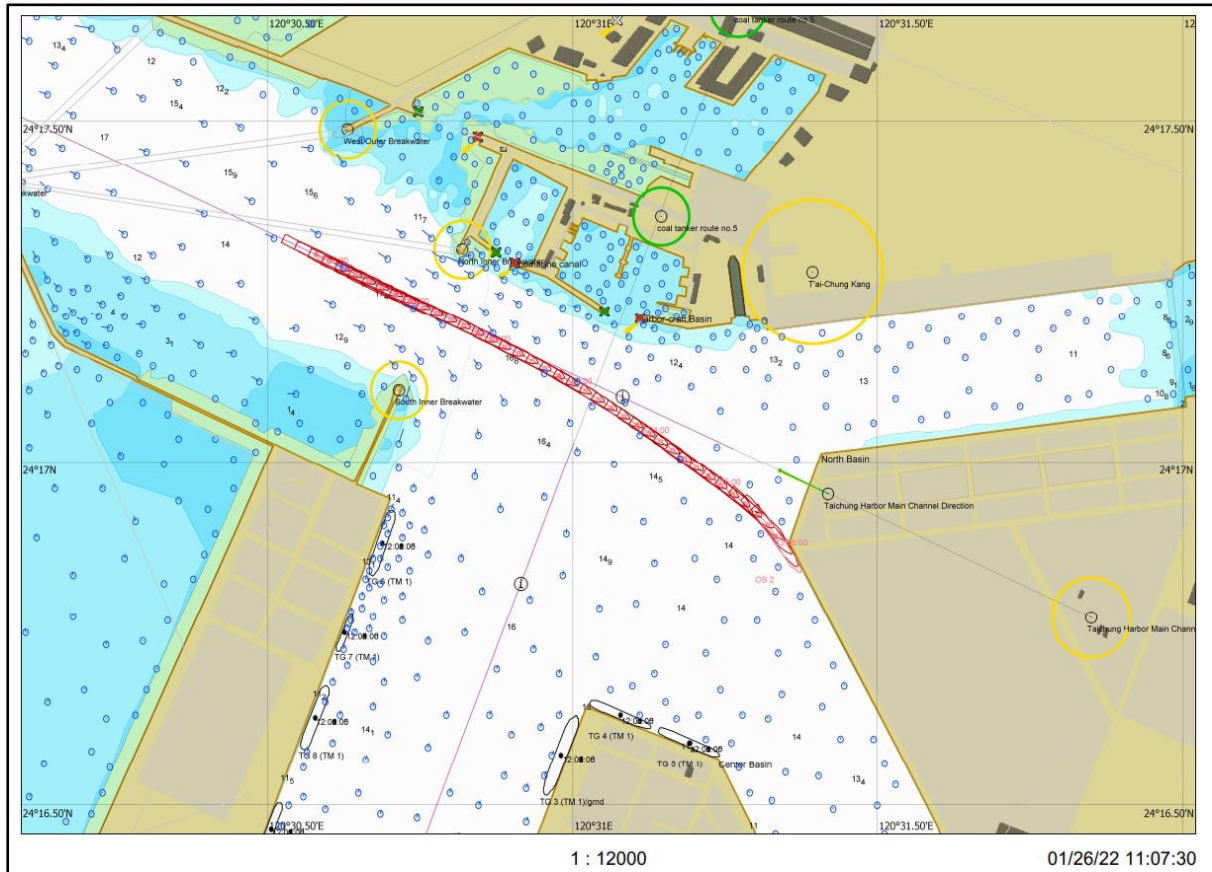
圖 7-3 第 2 組船舶模擬機船舶軌跡圖

- (1) 模擬 0730 時期間左舵操控，船舶迴轉率快速向左 17 度/分，之後下舵令右滿舵，船舶迴轉率緩速由左變化至右，呈現右轉舵效不佳情況。模擬船舶船艙對 8A 碼頭，對地速度 7.8 節；

- (2) 距離碼頭 0.16 海浬拋右錨，對地速度 6.4 節，無法將船速停止；
- (3) 碰撞點為 9 號碼頭，軌跡線（詳圖 7-3）。

綜上，顯示模擬船舶於 40 節北風之影響下，右轉舵效不佳，船艏向左慣性大。

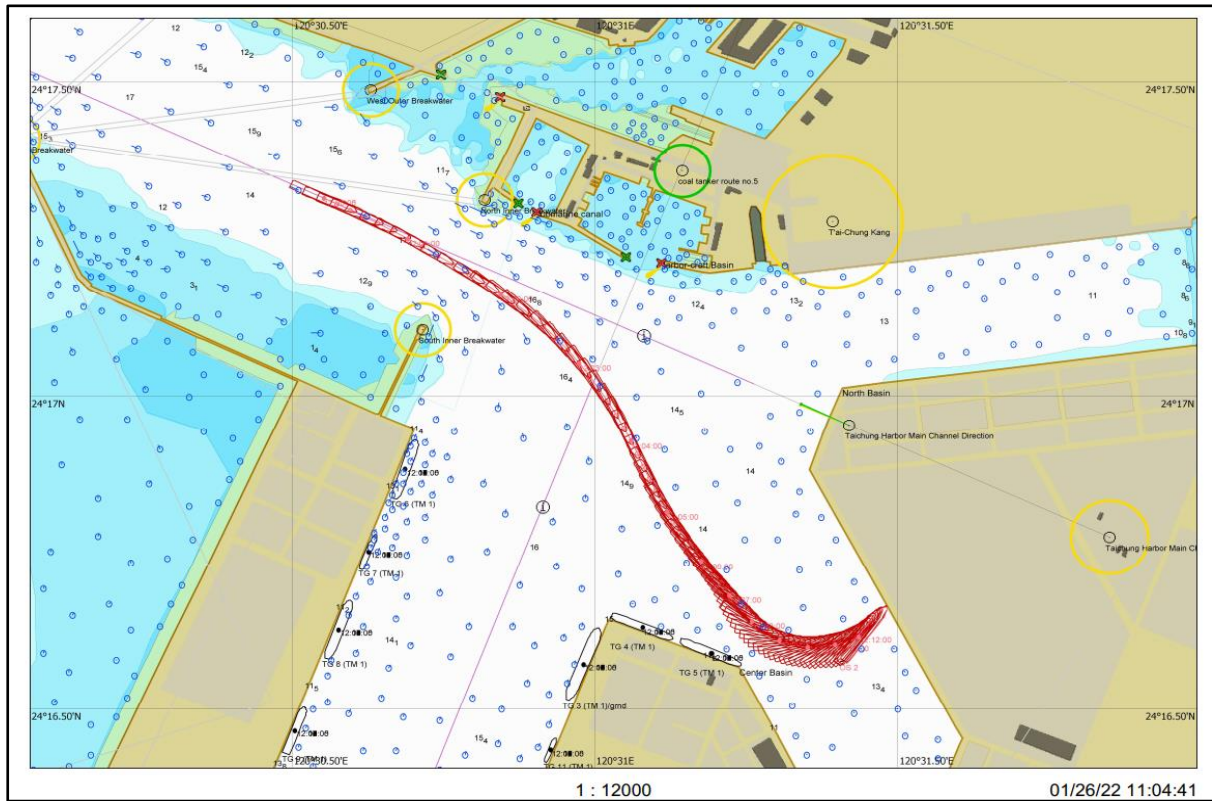
圖 7-4 第 3 組船舶模擬機船舶軌跡圖

- (1) 減俾及右滿舵操控，其舵效不好，船舶迴轉率約向右 4 度/分；

- (2) 模擬船舶於北迴船池期間，加俾至「HALF AHEAD」以上，向右舵效才緩慢增加；
- (3) 碰撞點為 10 號碼頭，軌跡線（詳圖 7-4）。

綜上，顯示模擬船舶於 40 節北風之影響下，須保持一定俾葉之轉速，使用右滿舵才能使船舶向右轉向。
