國家運輸安全調查委員會

重大運輸事故調查報告

騰龍 KAA-0853 遊覽車重大公路事故

報告編號：TTSB-HOR-22-11-001

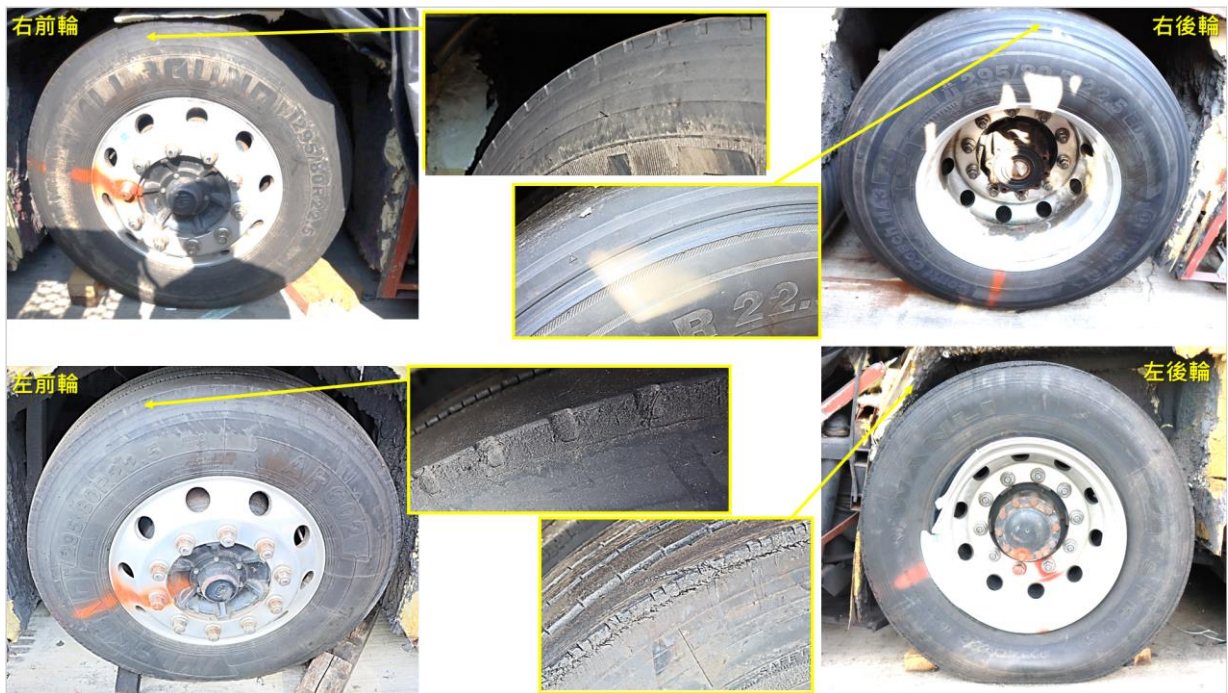
圖 1.3-9 事故車輛輪胎檢視結果

檢視事故車輛前後之輪胎，右側前、後輪胎無磨痕，左側前、後輪側邊整圈有磨痕，另左側後輪側邊整圈出現不規格裂痕，部分延伸至胎面，檢視結果如圖 1.3-9。

52 事故車輛在左側前、後輪之胎肩均有明顯擠壓及摩擦之情況，左後輪胎肩甚至出現整圈不規則破裂，可判斷當事故駕駛員向右轉動方向盤時，事故車輛在下坡彎道中轉向，左側車身承受較大之離心力，造成左側輪胎之載重增加，其壓力可能讓胎肩產生變形及摩擦之情況。

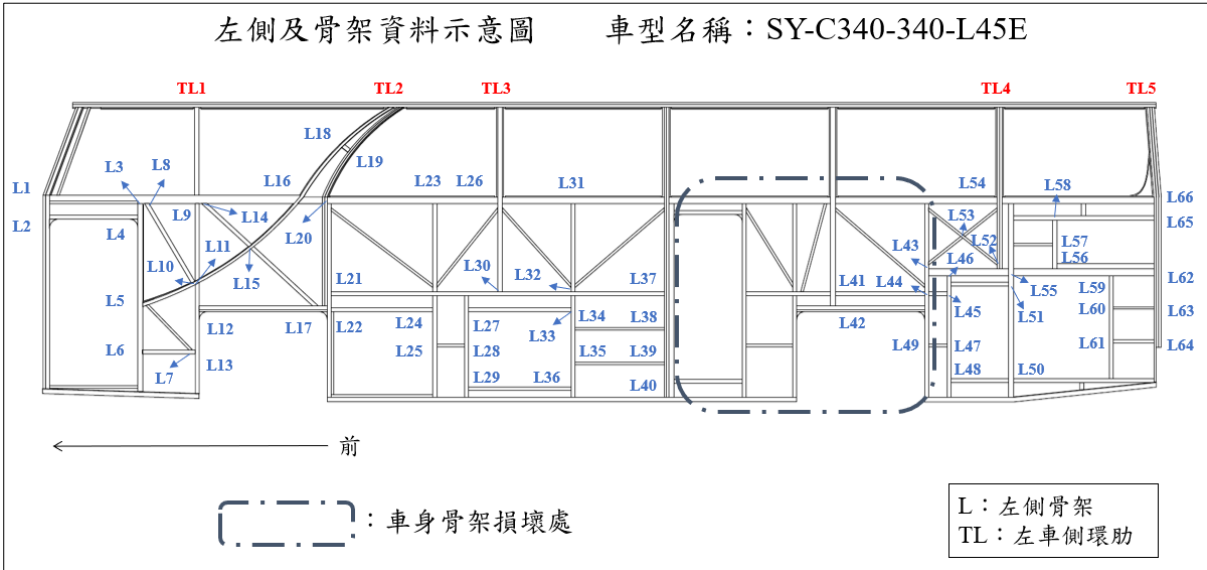
圖 1.3-27 事故車輛左側骨架及編號

左側骨架共計檢視 66 處，如圖 1.3-27 所示。銲接點目視無異常為 28 處，銲接點搭疊為 23 處，其中有 2 處為搭疊同時有銲蝕、麻點發生，銲接點熔填不足為 1 處，銲蝕 2 處，麻點 2 處，銲接不完全 1 處，無法判定 11 處，銲接情形如圖 1.3-28 所示。

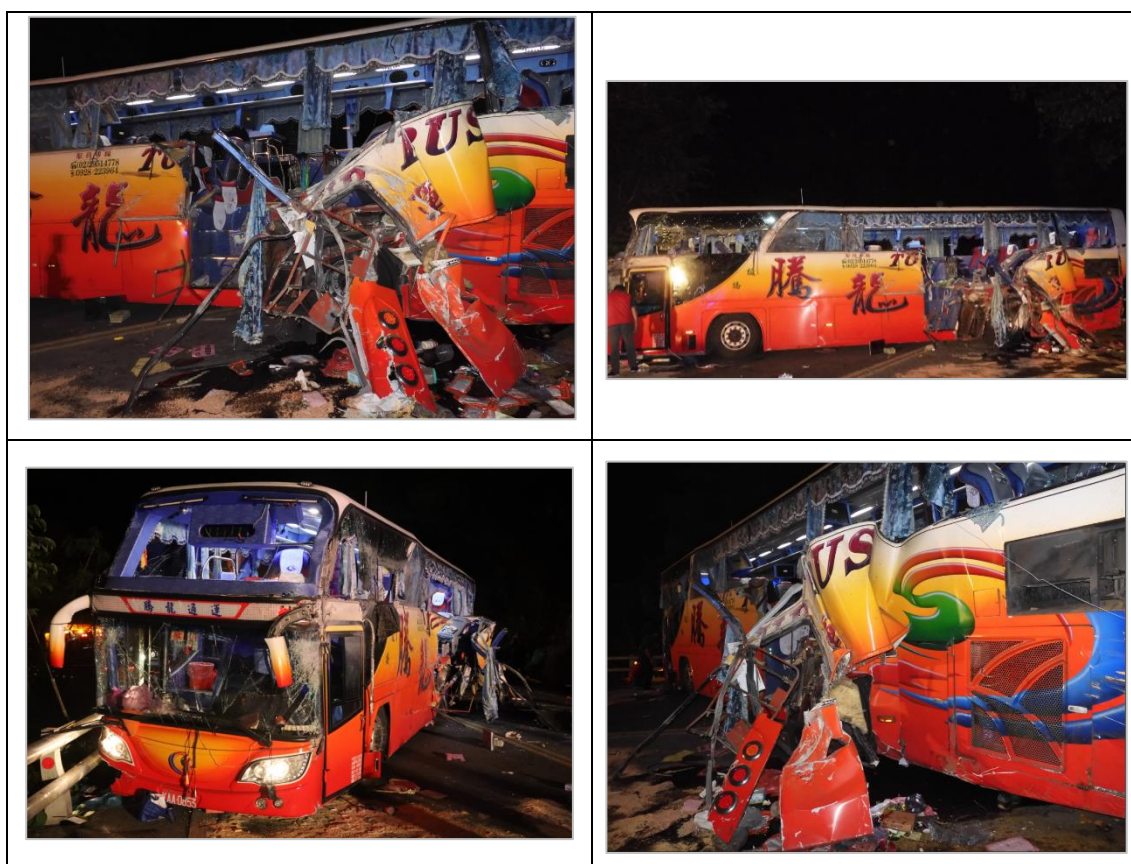
圖 1.12-2 事故車輛左側損壞狀況

事故車輛右側車身蒙皮外觀無明顯損壞；左側第 5 排椅背旁車身內凹，左側自安全門起至第 10 排窗框下方之車身以及地板嚴重破損，該區域車身蒙皮呈現外翻之情形，如圖 1.12-2。

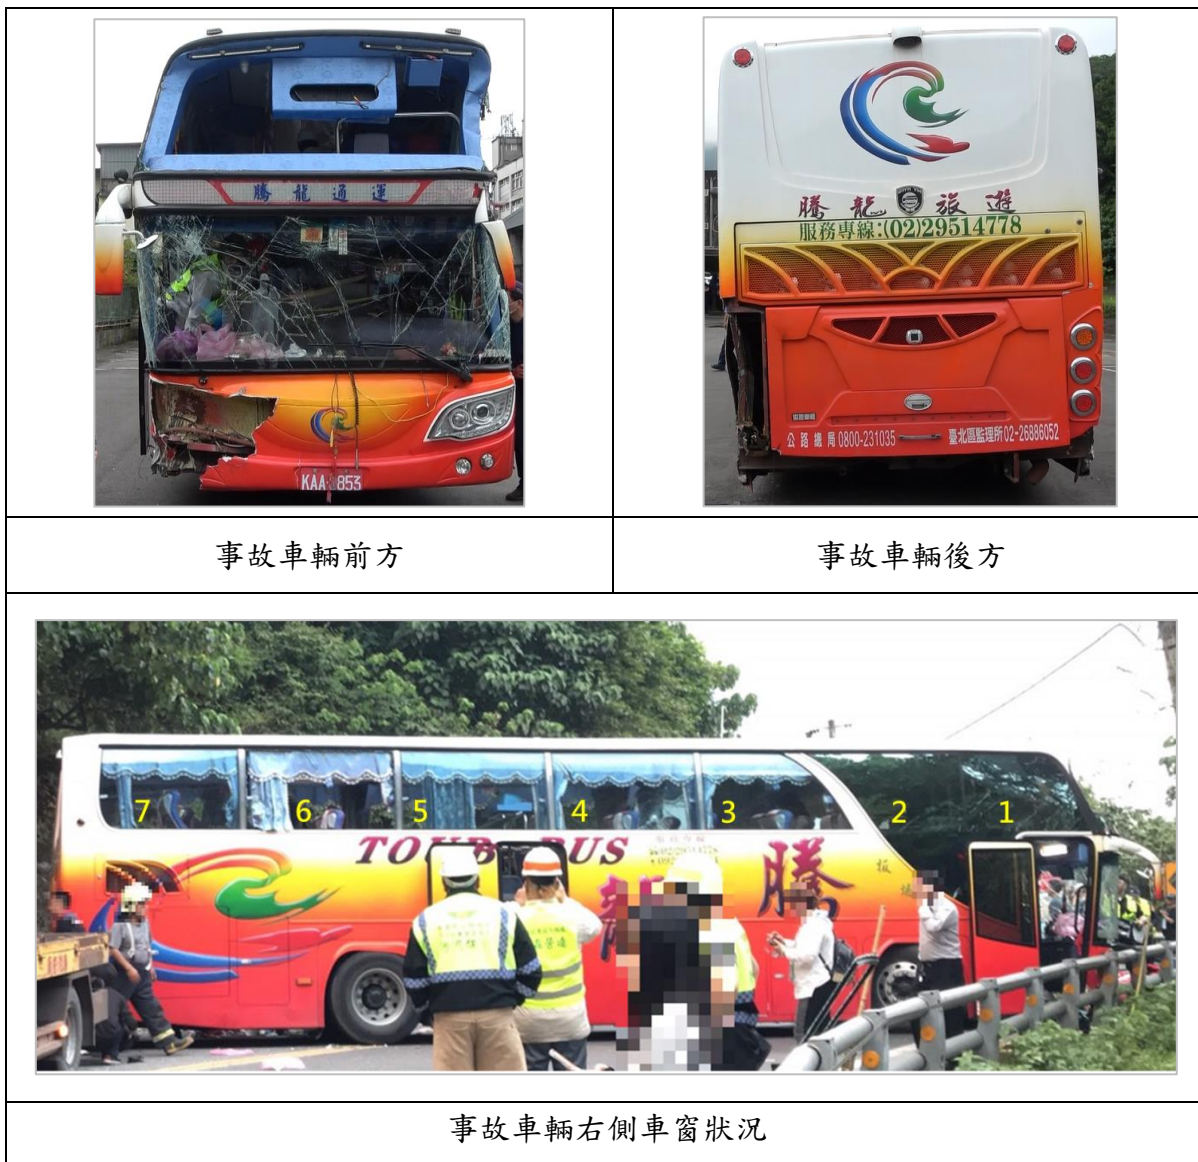
事故車輛左側車窗狀況

事故車輛前方上層擋風玻璃整片破裂脫落，下層擋風玻璃破裂；左側編號4、5、6、7號玻璃皆整片破裂脫落，其中3與4號玻璃之間隔框向內凹陷，4與5號、5與6號之間隔框脫離；事故車輛右側編號6號玻璃整片破裂脫落。事故車輛車窗狀況如圖 1.12-5。

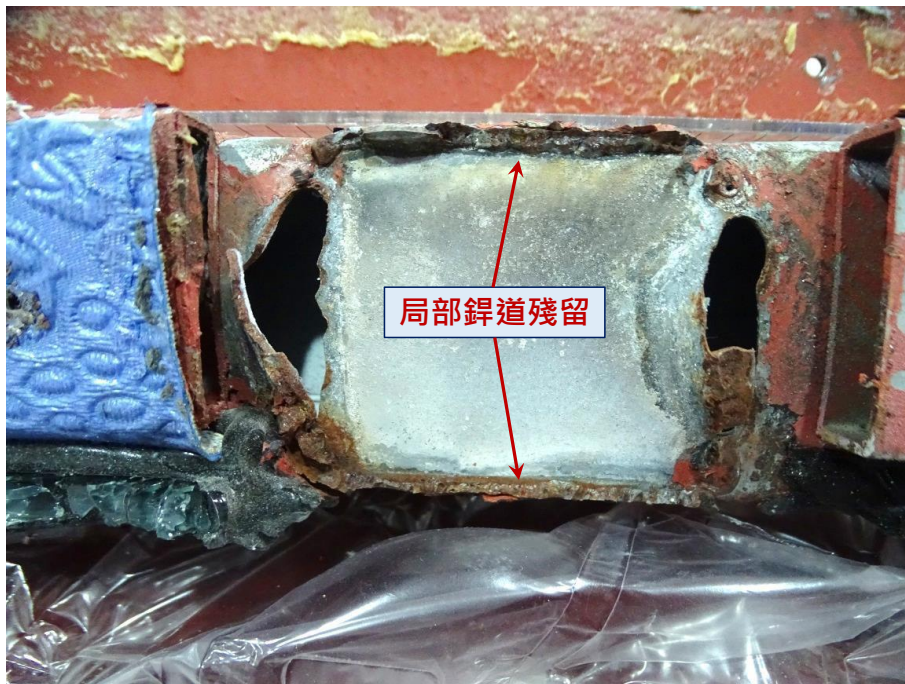
圖 1.13-9 左側骨架取樣 L3-5 之上下銲道平整斷裂且局部銲道殘留

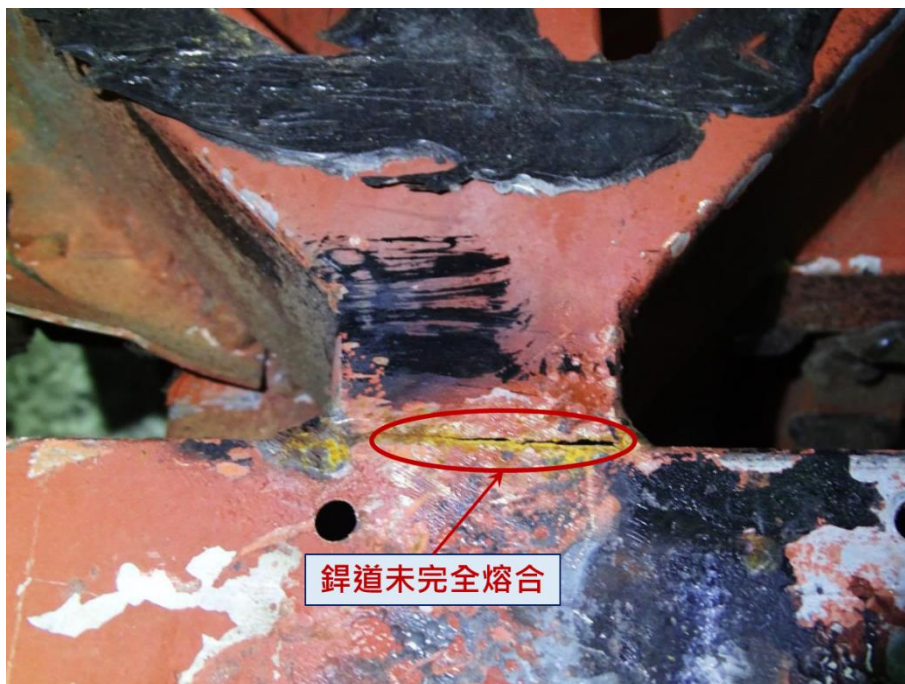
檢視與觀察骨架整體外觀，發現下列現象，在左側骨架未斷裂處取樣 L1，其銲道未填滿 (圖 1.13-6)，銲道未完全熔合，同處背面之銲接處，銲道亦只有局部銲接 (圖 1.13-7)；其他骨架取樣處如 L3-2、L3-3、L3-4、L3-5，皆有嚴重彎曲變形，斷裂面呈現快速破壞特徵，且有局部銲道殘留現象 (圖 1.13-8 為取樣 L3-2 觀察照片)；其中取樣 L3-5 為連接環肋的一段，其左右銲道 (車身前後方向) 承受撞擊力量而造成變形扭曲，上下銲道 (車身左右方向) 整齊剪切斷裂，卻無受力變形之現象 (圖 1.13-10)。右側骨架未斷裂處銲接處銲道未完全融合，形成縫隙，銲道表面未除渣 (圖 1.13-11)。

圖 1.13-10 右側骨架取樣 R6 呈現銲道熔合不完全現象

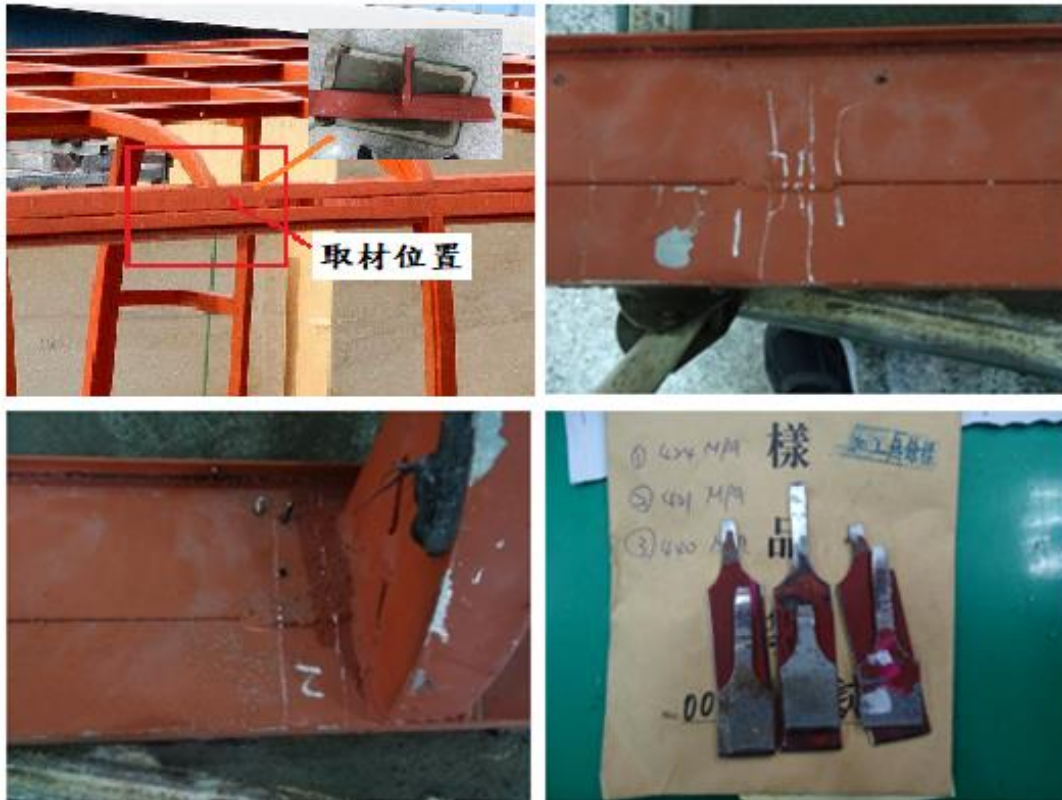
圖 1.13-12 銲道正常之骨架試片以及拉伸試驗

為確認車身骨架正常銲接的結構強度，調查小組選擇車體銲道完整、無明顯缺陷的對接骨架，進行拉伸試驗(圖 1.13-12)，試驗之抗拉強度分別為 424、421、440 Mpa，接近 SGC440 規範值 97%，顯示完整無缺陷的銲道強度可以達到車身結構母材的抗拉強度，達到原始設計需求。

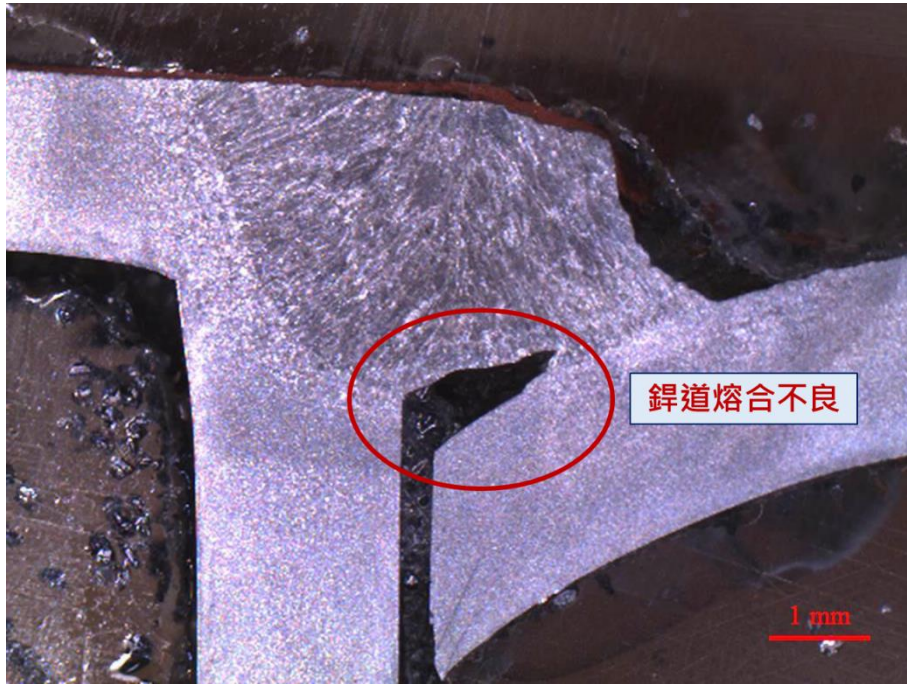
選取骨架 L1、L3 及 R6 做金相組織分析，左側骨架未斷裂處 L1 銲道熔合不良，銲道心部組織無瑕疵，心部為肥粒鐵與波來鐵組織，並無異常(圖 1.13-13)；左側骨架斷裂處 L3 銲道呈現撕裂狀快速破壞特徵，且鍍鋅層介入銲道附著於斷裂面，心部組織無異常；右側骨架取樣 R6 部分結構已有斷裂現象，且呈現快速破壞特徵(圖 1.13-14)，鍍鋅層介入銲道並附著於斷裂面上(圖 1.13-15)，而未斷裂銲道亦有熔合不良現象，銲道心部組織無異常。

圖 1.13-13 左側骨架取樣 L1 銲道熔合不良

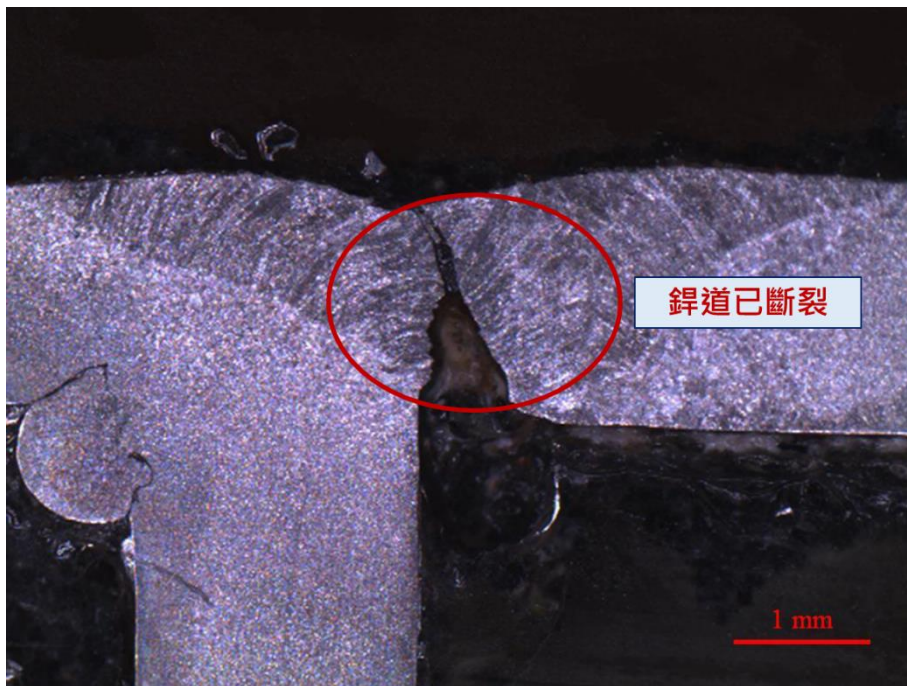
圖 1.13-14 右側骨架取樣 R6 銲道呈現斷裂現象

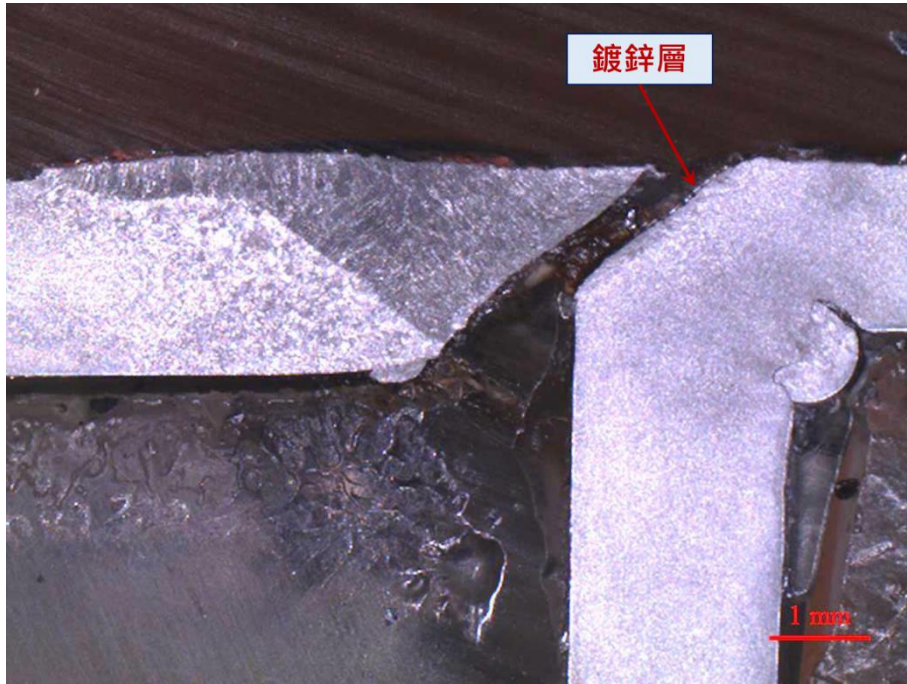
圖 1.13-15 右側骨架取樣 R6 之鋅道鍍鋅層附著於斷裂面

鋼結構銲接施工前應嚴格要求表面處理（如 AWS D8.8M:2021 第 4.3.1 節），不論是鍍鋅鋼結構或黑鐵，若銲接處存在任何保護層或油污，都必須將保護層去除或以清潔劑洗淨，以避免影響銲接品質。對鍍鋅鋼結構而言，如果鍍鋅層未去除，則在銲接過程鋅可能熔入銲道，將造成偏析現象，使銲道強度減弱甚至產生破裂現象。內政部針對一般鋼構件銲接工作之材料、施工及檢查等相關規定（第 05091 章 鋼結構銲接）的施工方法中也有規定，若必須在鍍鋅後銲接時，則應將銲接處鍍鋅之接觸面徹底去除並清潔。

本會認為車體打造廠之銲接從業人員需具備相當資格，通過國內外銲接專業認證機構獲得有效銲接證照，使其能正確執行銲接規範之要求，以確保銲接工程品質；另需依照設計需求訂定銲接程序，並參考我國銲接品質之國家標準以及國內外銲接專業學會的規定，訂定最低銲接品質要求並進行查驗，以確認銲接程序之有效性；銲接時須去除銲接處表面鍍層，避免銲接時鍍層殘留於銲道，造成銲接偏析所產生微小裂痕於銲道內層，因而造成銲接結構強度不足；銲接檢驗人員需確認施工係按照設計圖施工銲接，確認銲接構件施工結果，達到銲接品質要求。

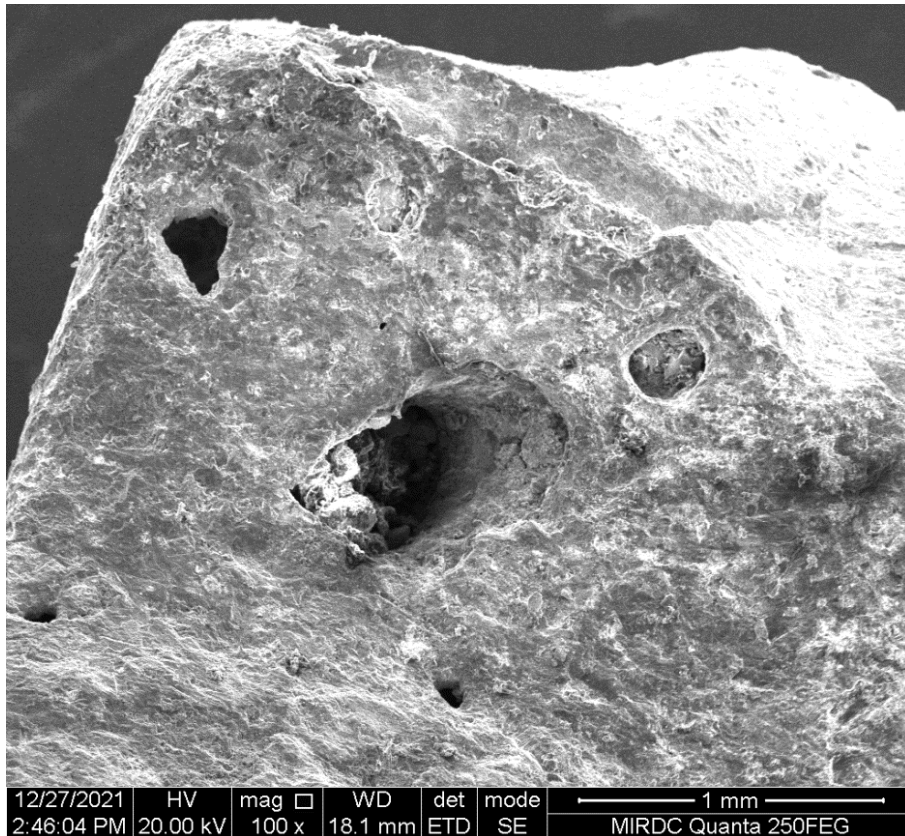
使用掃描式電子顯微鏡(SEM)觀察，以及能量散佈光譜分析儀(EDS)成分分析，先以 SEM 放大 100 倍率觀察骨架斷裂表面，左側骨架斷裂處呈現撕裂狀破壞以及孔洞生成(圖 1.13-16)，表面有附著物附著，斷裂面以氧化物為主，還有骨架表面之鍍鋅層；少數右側骨架破裂，亦呈現撕裂狀破壞，表面有附著物附著，斷裂面以氧化物為主，還有骨架表面之鍍鋅層。

圖 1.13-16 斷裂處呈現撕裂狀破壞以及孔洞

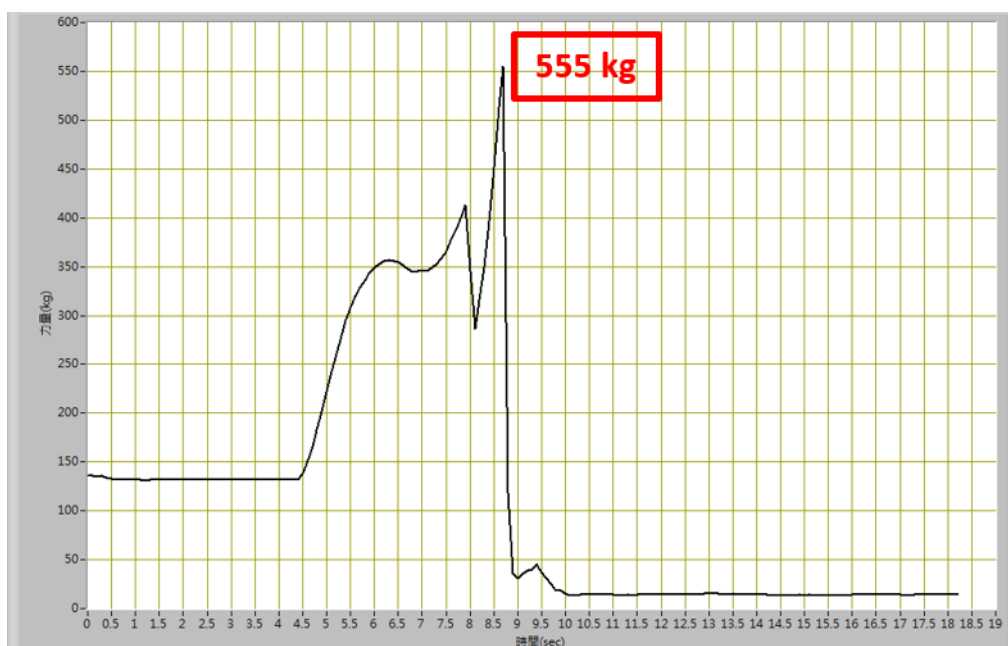
圖 1.13-20 座椅靜態測試拉力施予歷程

由上圖可知，拉力施力至 555 公斤力（約 5,443 牛頓力）時，座椅固定裝置及配件已發生破壞分離。觀察測試後之座椅，如圖 1.13-21 與圖 1.13-22，該排座椅向前傾倒，座椅靠窗側兩個 J 形勾均脫離原固定位置，惟並未發生變形現象；後側 J 形勾於測試過程中掉落，原 J 形勾固定之金屬條板略為變形。座椅走道側固定用之螺栓共有兩個，其中後側螺栓完全脫離地板，無變形現象，而前側螺栓並未完全脫離地板，但呈現受力彎曲變形。

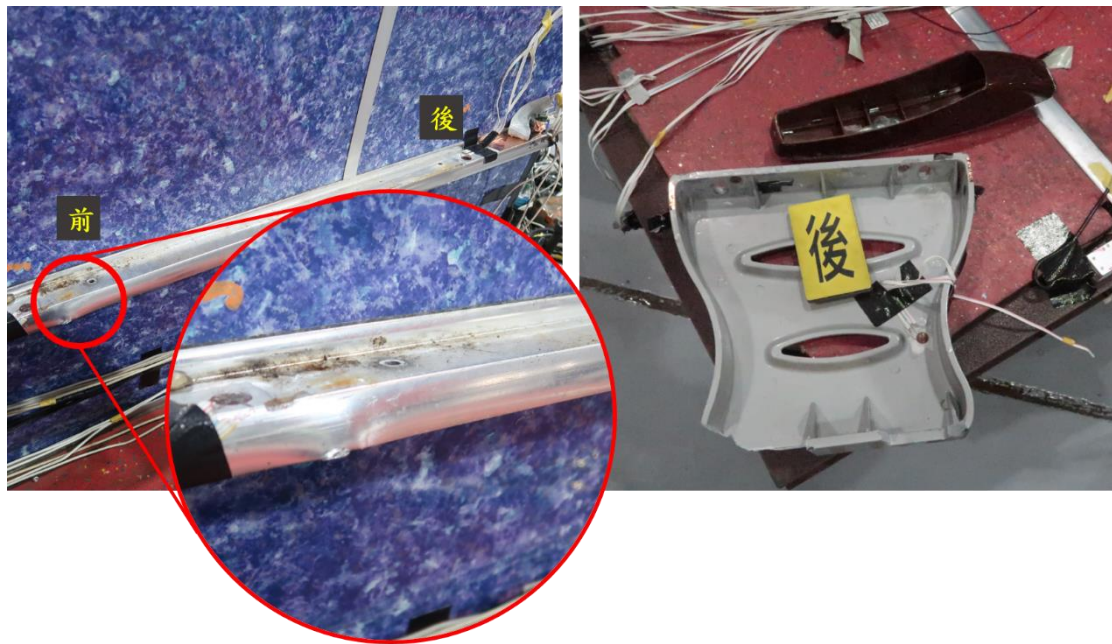
並發生變形現象，前螺栓未完全脫離地板，但呈現受力彎曲變形（圖 1.13-26）；由前述觀察情形判斷座椅固定裝置及配件已經發生分離失效。後排座椅於過程中失效脫離地板，靠窗側 2 副 J 形勾掉落，靠走道側兩個螺栓均脫離座椅，座椅走道側連接地板與座椅之椅腳斷裂。後排座椅靠窗側人體模型頭部撞擊前排走道側椅背，走道側人體模型則無撞擊前排座椅。後排座椅失效情形如圖 1.13-27 及圖 1.13-28。

圖 1.13-28 後排座椅（左）靠窗側座椅 J 形勾脫離後狀況；（右）靠走道側椅腳斷裂

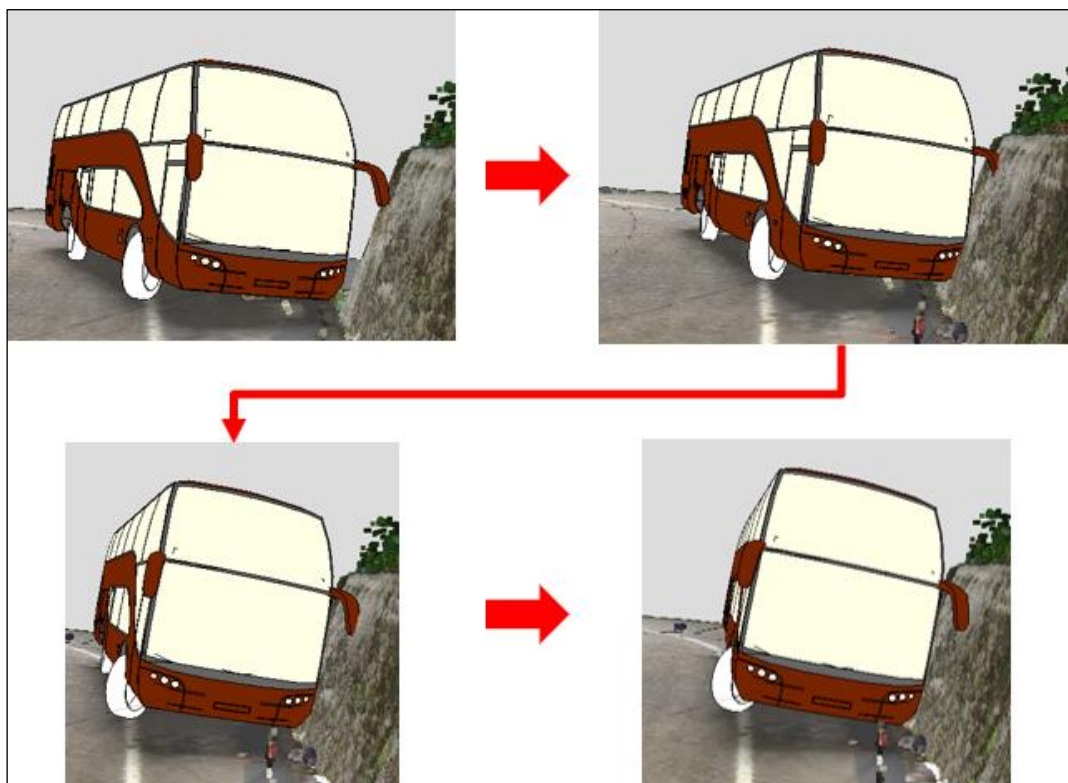
圖 2.3-17 模擬車輛因偏軌擦撞擋土牆過程

後續將事故車輛撞擊擋土牆過程之動態數據帶入，進行碰撞以及碰撞後動態模擬分析，以下分析過程為重建事故車輛碰撞擋土牆瞬時狀況、事故車輛安全門附近結構撞擊擋土牆邊角以及碰撞後的車輛動態(圖 2.3-17)。

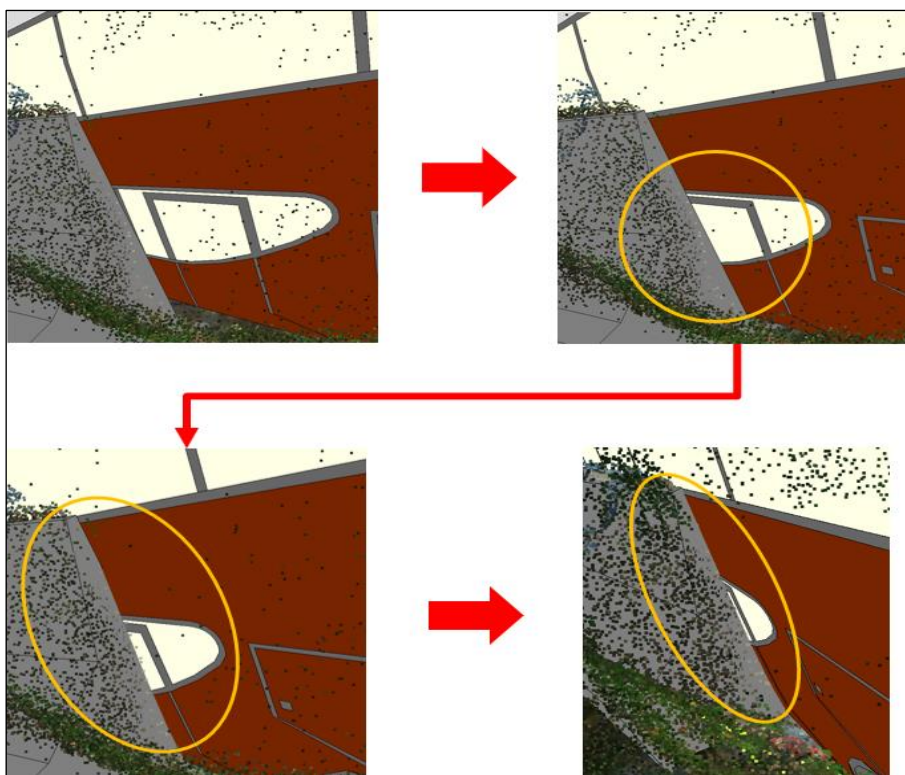
圖 2.3-19 左後側撞擊位置約在安全門處

當模擬車輛左前方擦撞擋土牆後，車速雖然減低但車輛後方因慣性力作用，而持續向左前進(角速度增加)而撞上擋土牆(圖 2.3-18)，撞擊擋土牆的位置約為左側安全門位置(圖 2.3-19)，此與事故車輛結構破損位置相符。

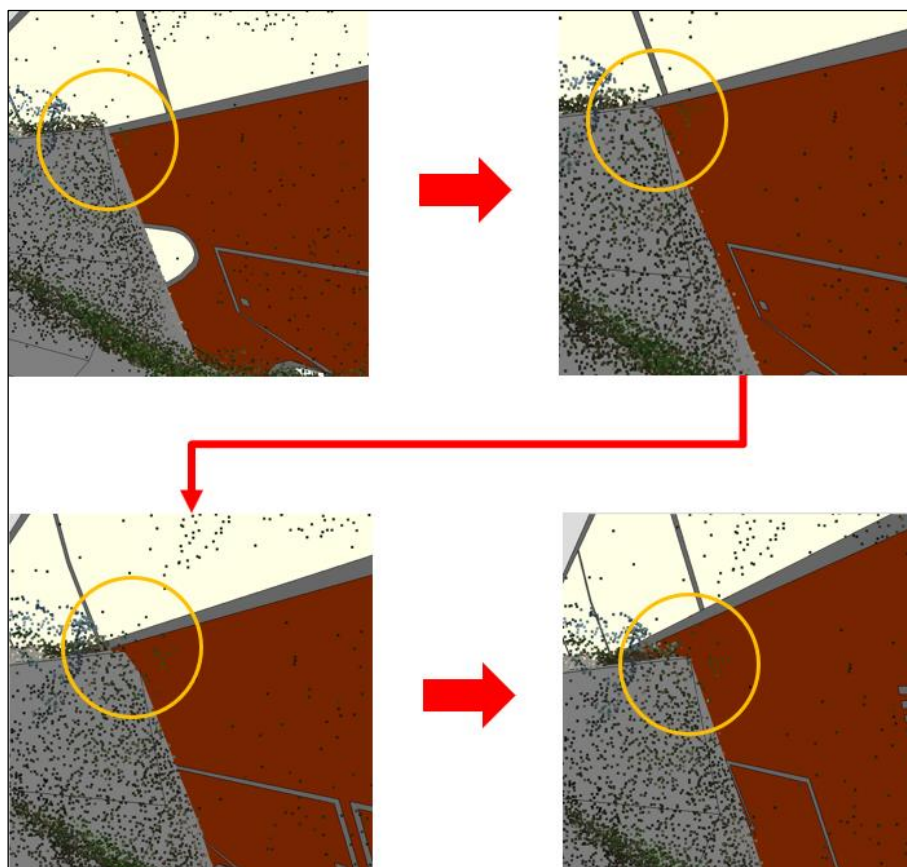
圖 2.3-20 模擬車輛安全門撞擊擋土牆

模擬車輛安全門上方車身結構撞擊擋土牆後，因車輛未完全失去動能而持續向前，因此擋土牆邊角會嵌入模擬車輛左側車身，持續擠壓並破壞

安全門至車尾之結構（圖 2.3-20），事實資料亦顯示安全門之後的蒙皮以及車身骨架受到破壞（圖 2.3-21），模擬結果顯示模擬車輛在撞擊擋土牆後動能減低，最後持續右彎至撞上右側車道護欄後停止，與事故車輛最後位置相符（圖 2.3-22）。

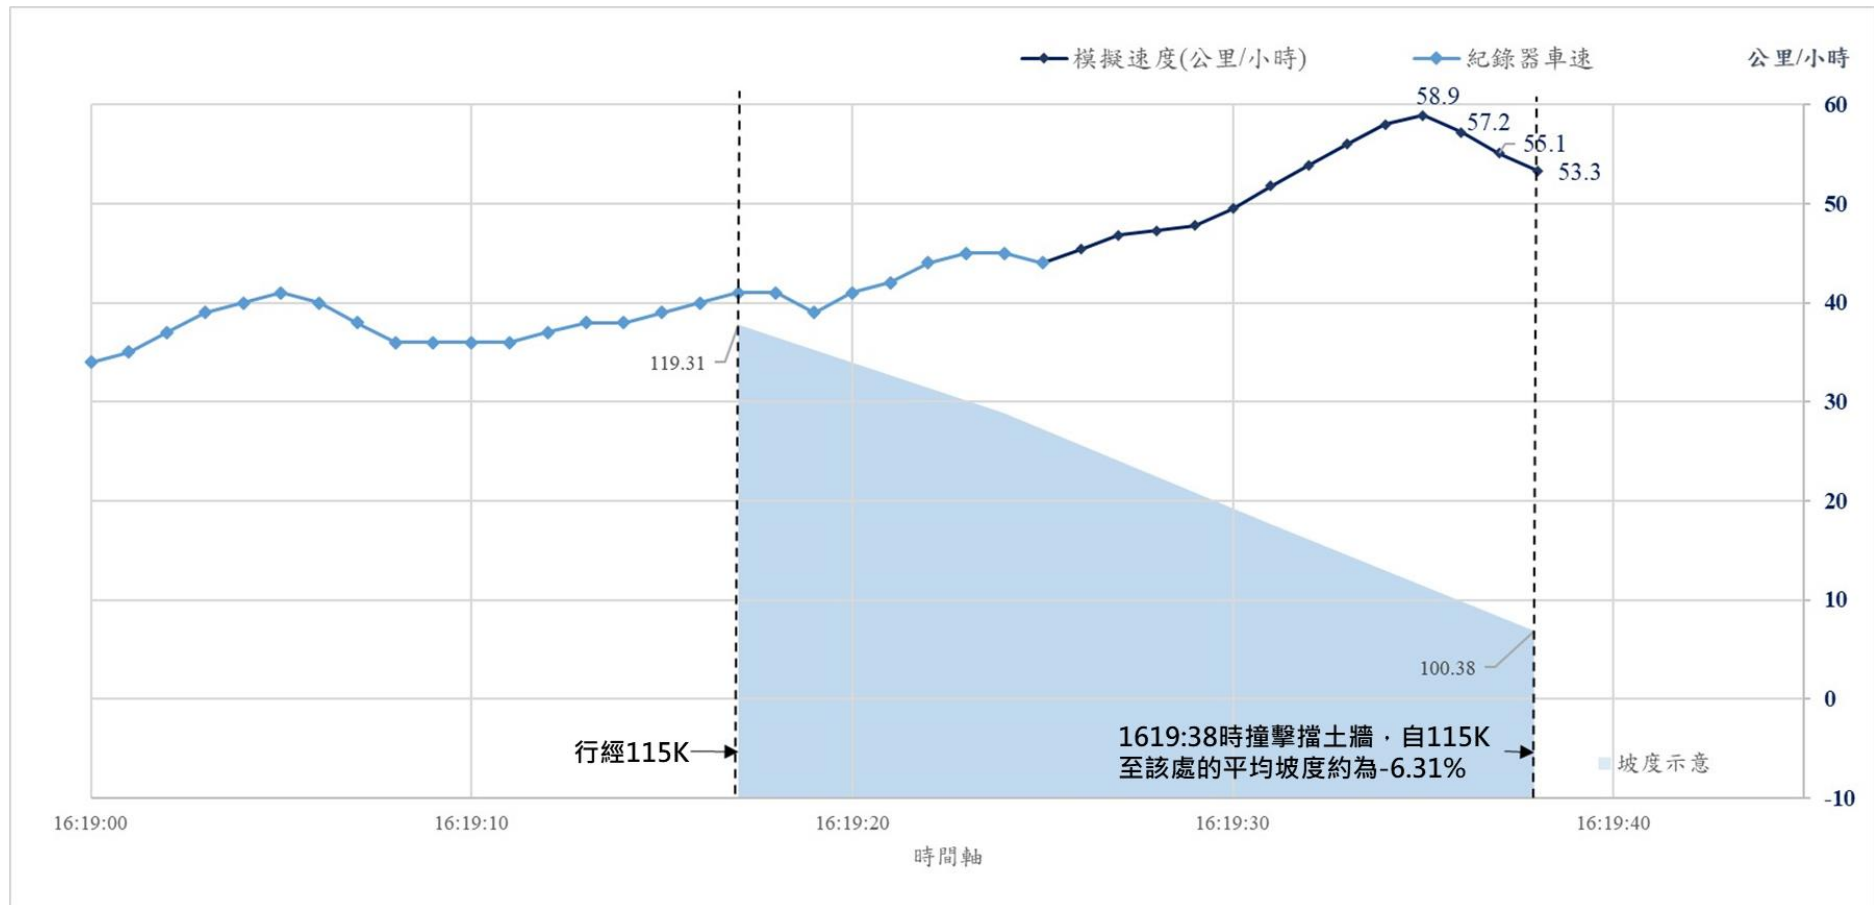
圖 2.3-23 事故車輛模擬車速及地形資料彙整

運具碰撞分析軟體可以模擬車輛碰撞擋土牆動態過程，求出速度及角速度數據變化，於 1619:38.2 時模擬車輛左前方擦撞擋土牆，於 1619:38.9 時安全門附近結構撞擊擋土牆，綜合大車行車動態模擬軟體以及運具碰撞分析軟體推估之車速，原圖 1.13-3 事故車輛之車速資料修正為圖 2.3-23。

實際上事故車輛擦撞擋土牆後，左側車身仍有摩擦擋土牆的情形，因此撞擊擋土牆之實際車速及角速度應該要再下修，依據運具碰撞分析軟體推估，事故車輛撞擊擋土牆邊角處之時速約在 18.2 至 25.8 公里之間。

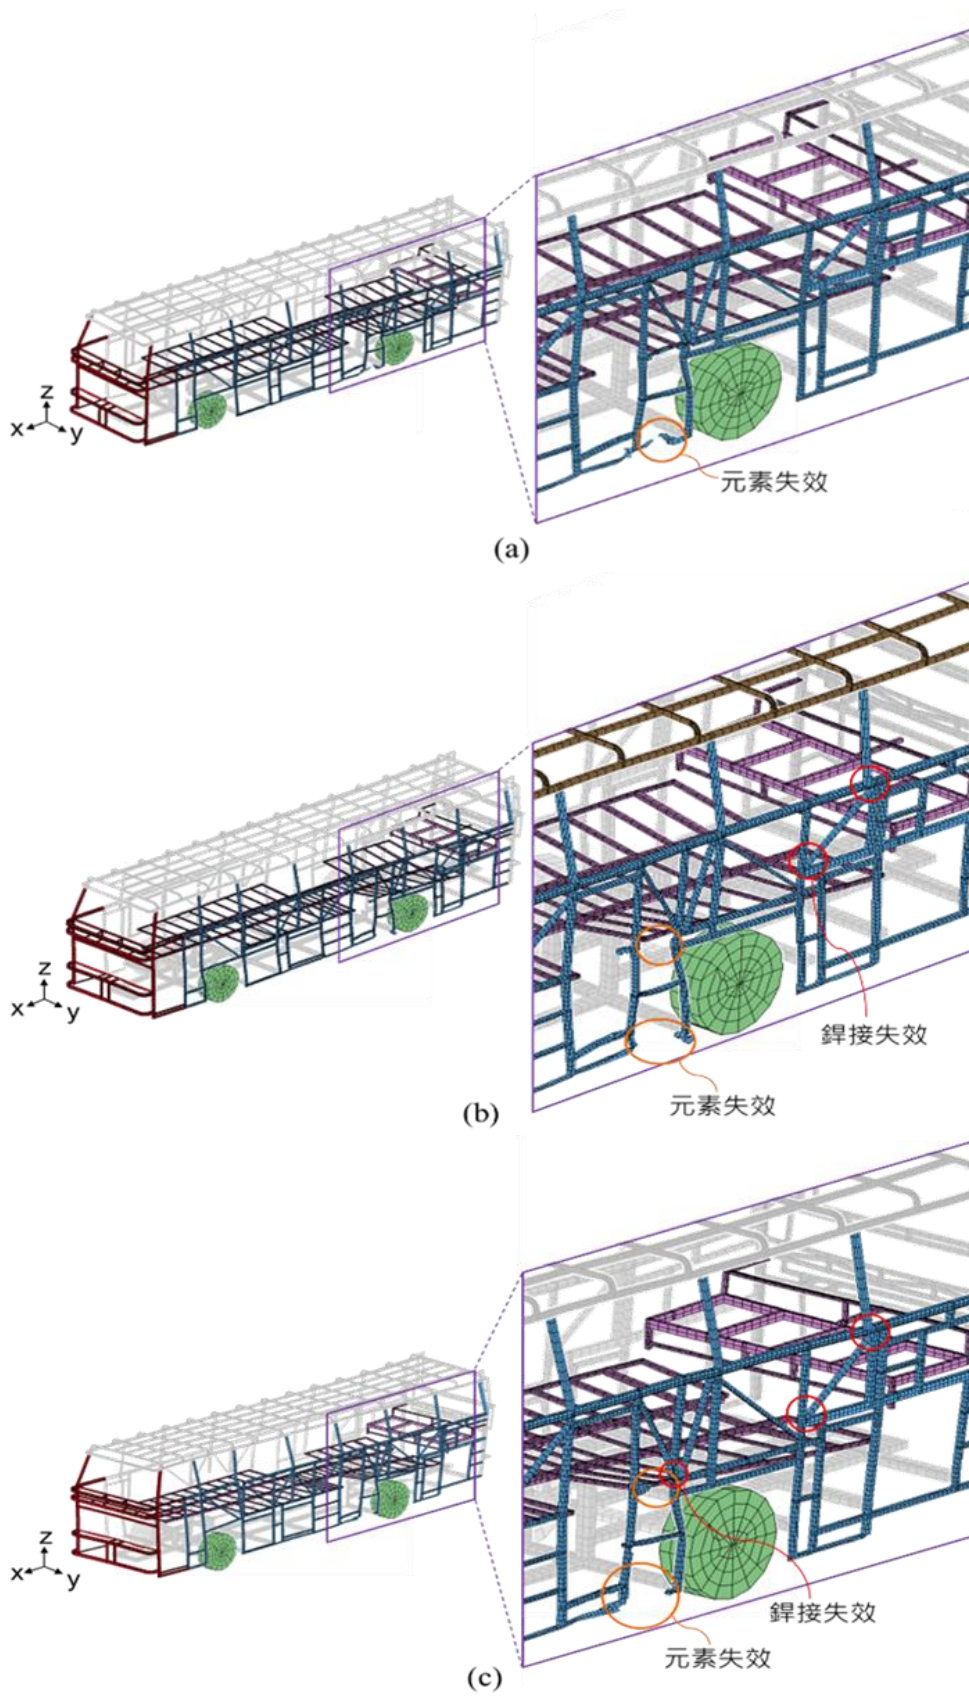
圖 2.3-28 邊界條件 1 模擬結果

3 組邊界條件各考量不同鋁接條件：(a)無考慮鋁接；(b)鋁接強度為材料強度 90%；(c)鋁接強度為材料強度 80%。可觀察當鋁接強度越弱，車身受破壞程度越嚴重；而速度越大時，車身受破壞亦越大。依據本次模擬結果得知撞擊位置靠近安全門，因此可研判當事故車輛碰撞擋土牆瞬間，安全門附近鋁接結構強度較弱處會因結構強度不足產生結構變形或斷裂的情形。模擬結果分別為圖 2.3-28 至圖 2.3-30。

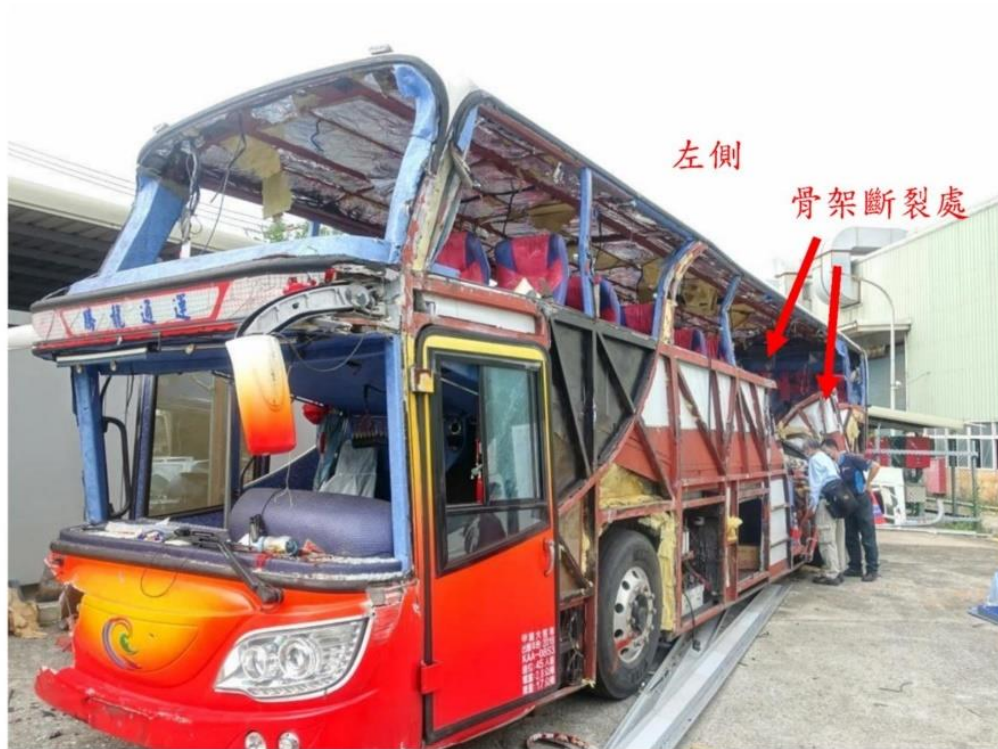
遊覽車損壞車體骨架左側

國家運輸安全調查委員會調查騰龍 KK-0853 遊覽車行駛中撞上對向車道山壁造成車體骨架斷裂與嚴重扭曲變形(照片一)，運安會欲了解此骨架斷裂與嚴重扭曲之原因，遂委託本中心進行車體骨架破損分析。

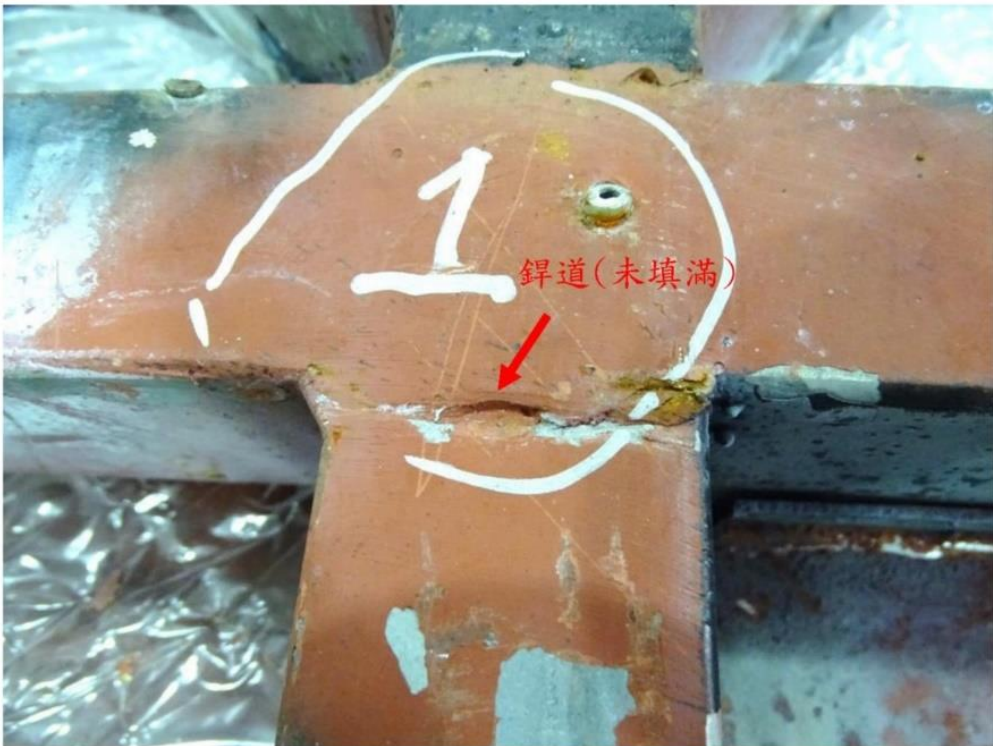
照片八：左側骨架未斷裂處 (No.L1) 銲接處銲道局部未填滿(underfill)瑕疵

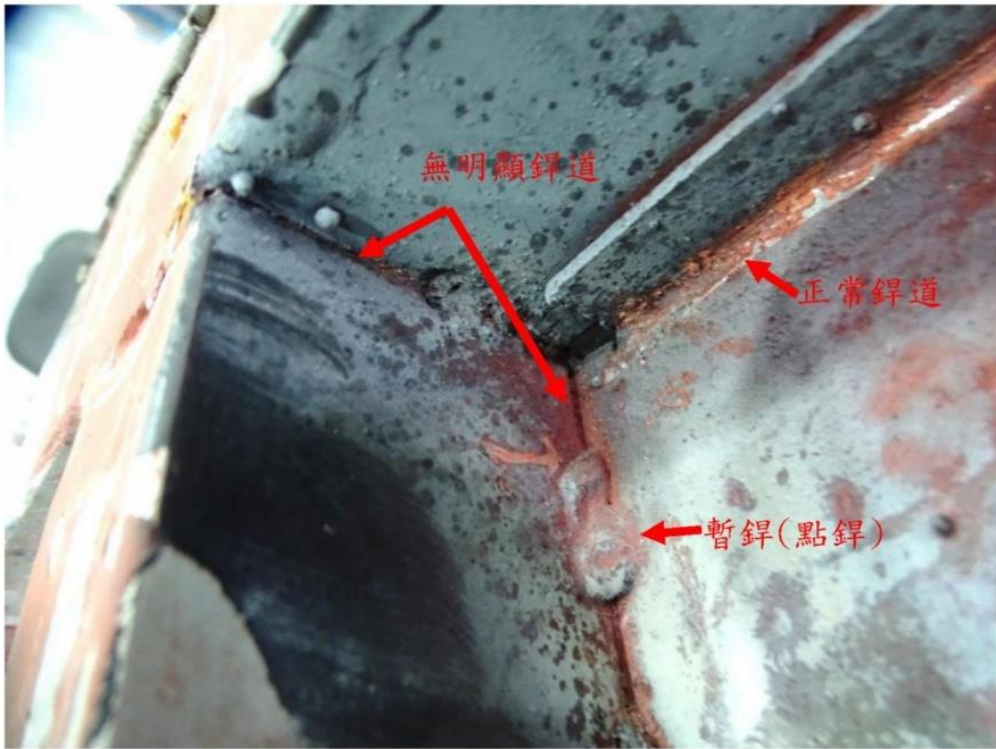
照片九：左側骨架未斷裂處 (No.L1) 局部銲接處僅暫銲無明顯銲道

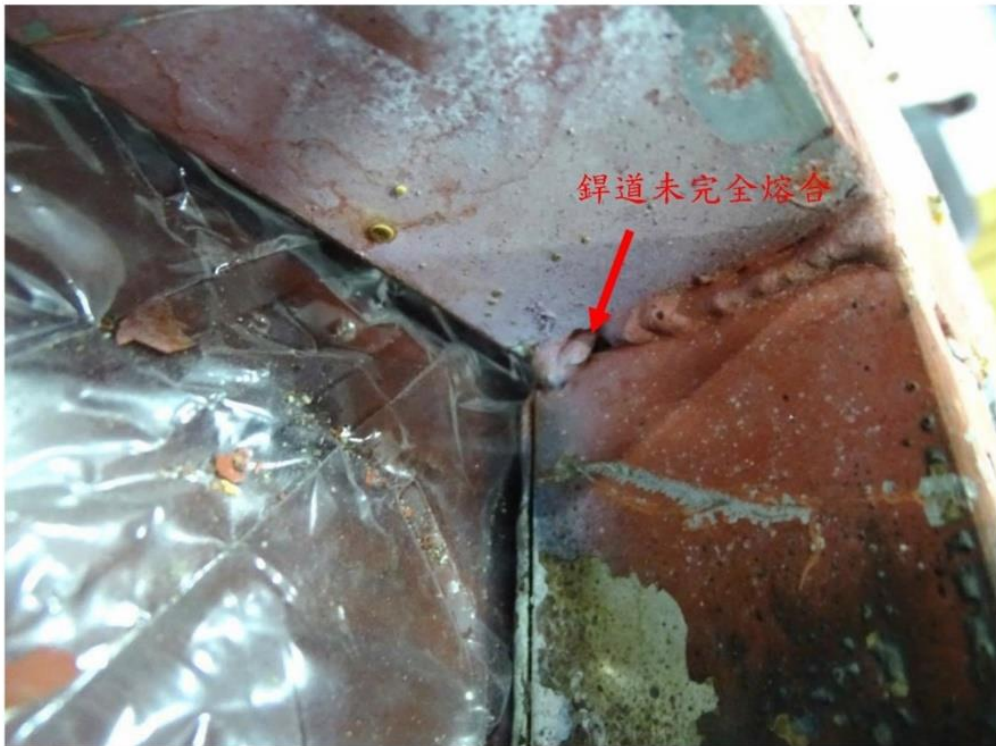
照片十：左側骨架未斷裂處 (No.L1) 銲接處局部銲道未完全熔合

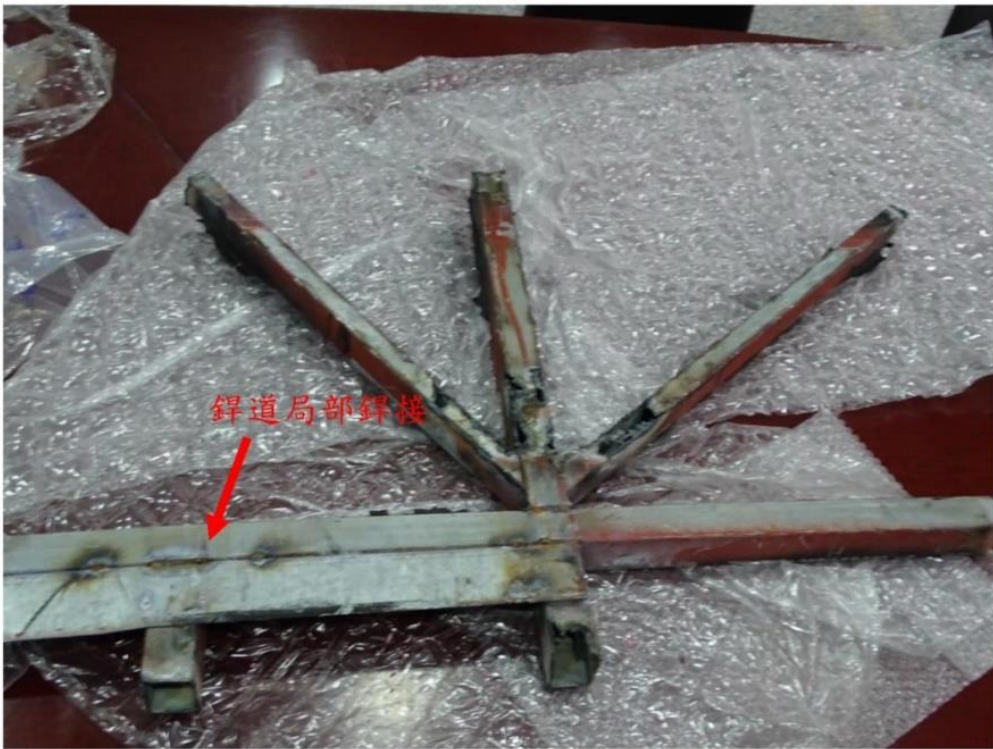
照片十一：左側骨架未斷裂處 (No.L1) 背面之銲接處鋁道只有局部銲接(暫銲)

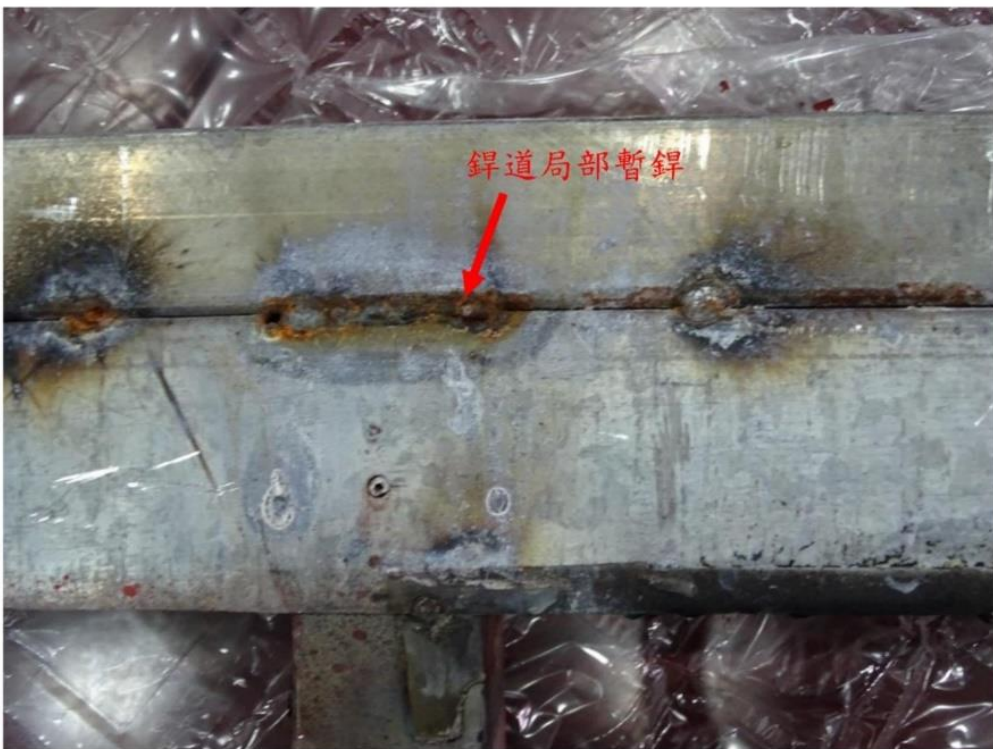
照片十二：左側骨架未斷裂處 (No.L1) 背面之銲接處鋁道只有局部暫銲

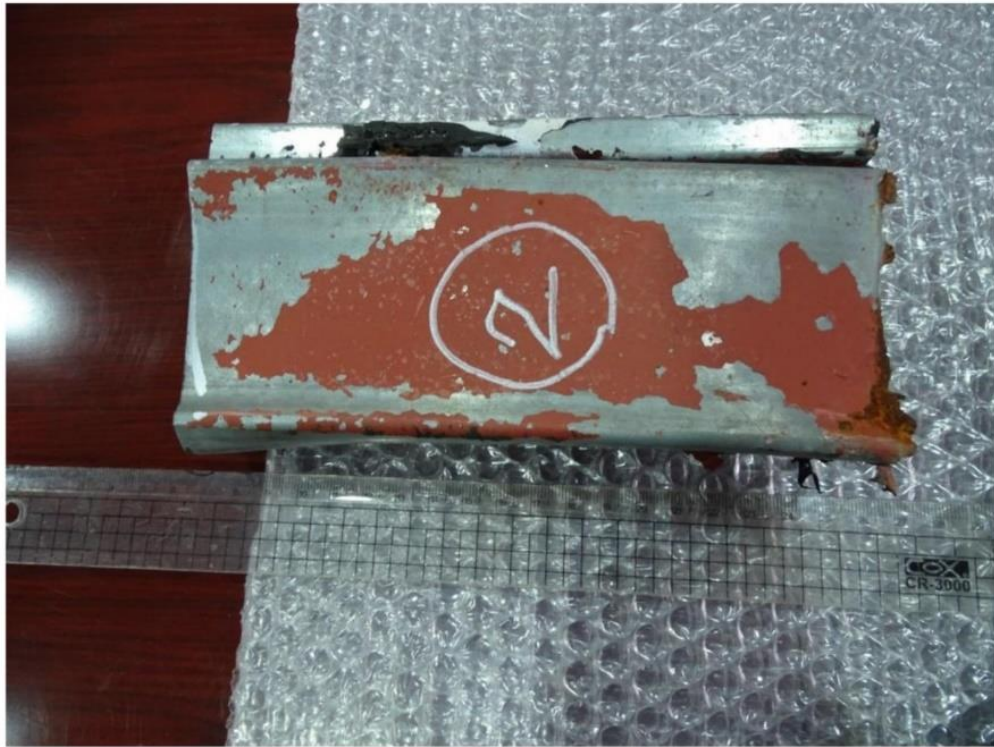
照片十三：左側骨架斷裂處 (No.L3-2) 有彎曲變形

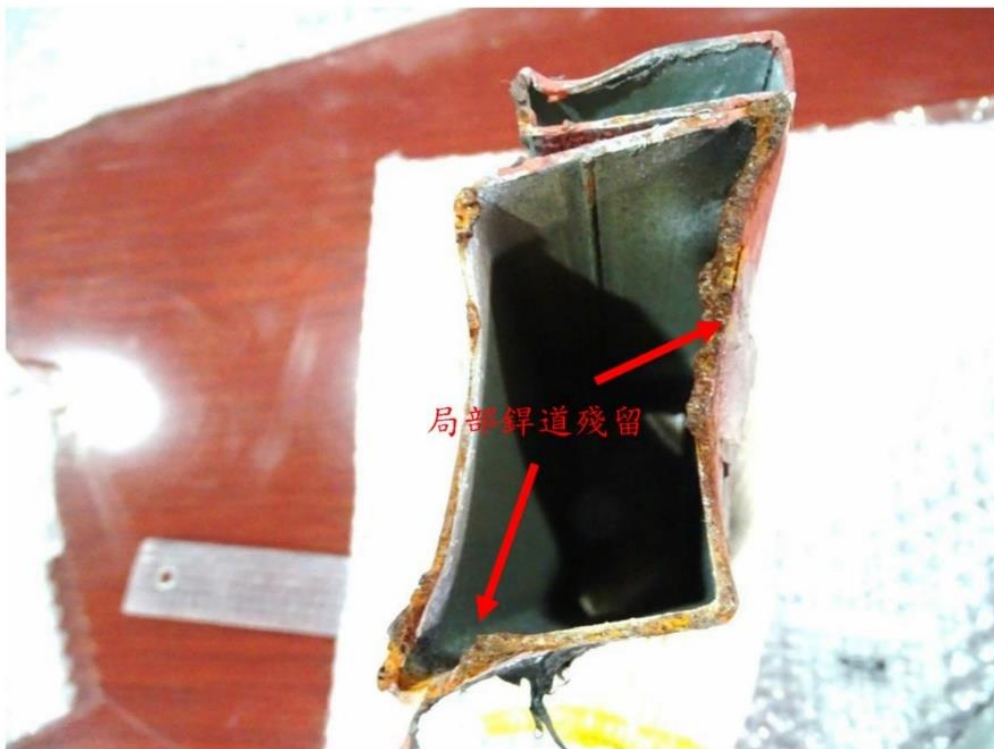
照片十四：左側骨架斷裂處 (No.L3-2) 有彎曲變形，斷裂面呈現快速破壞形貌，局部鐳道殘留
