國家運輸安全調查委員會

重大運輸事故調查報告

騰龍 KAA-0853 遊覽車重大公路事故

報告編號：TTSB-HOR-22-11-001

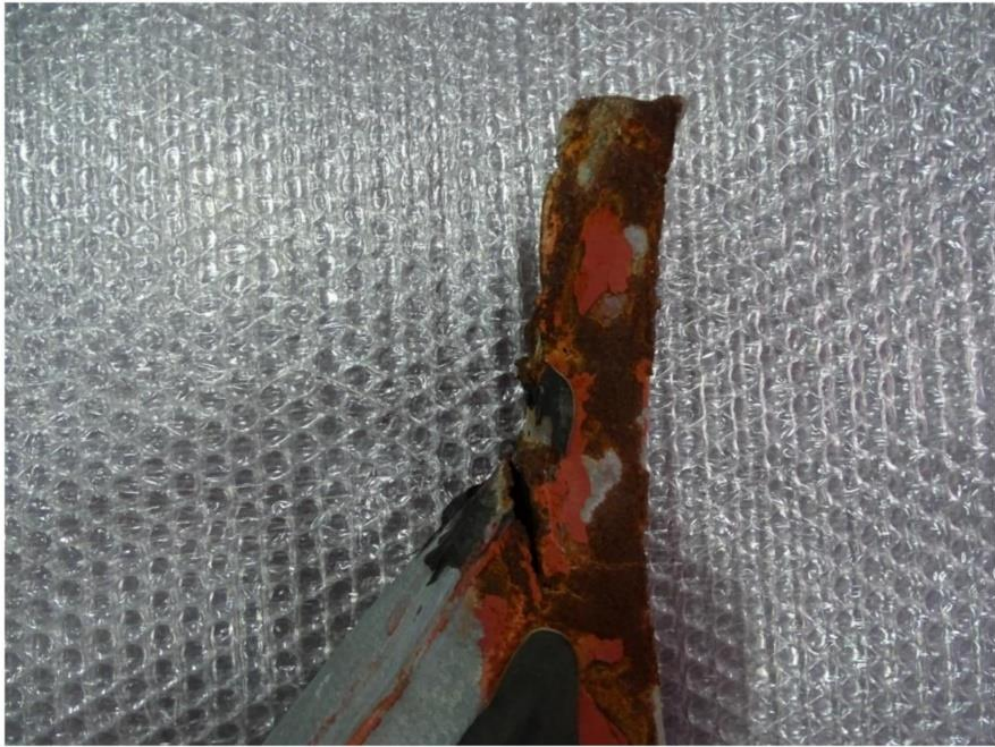
照片十五：左側骨架斷裂處 (No.L3-3) 有彎曲變形，斷裂面呈現快速破壞形貌

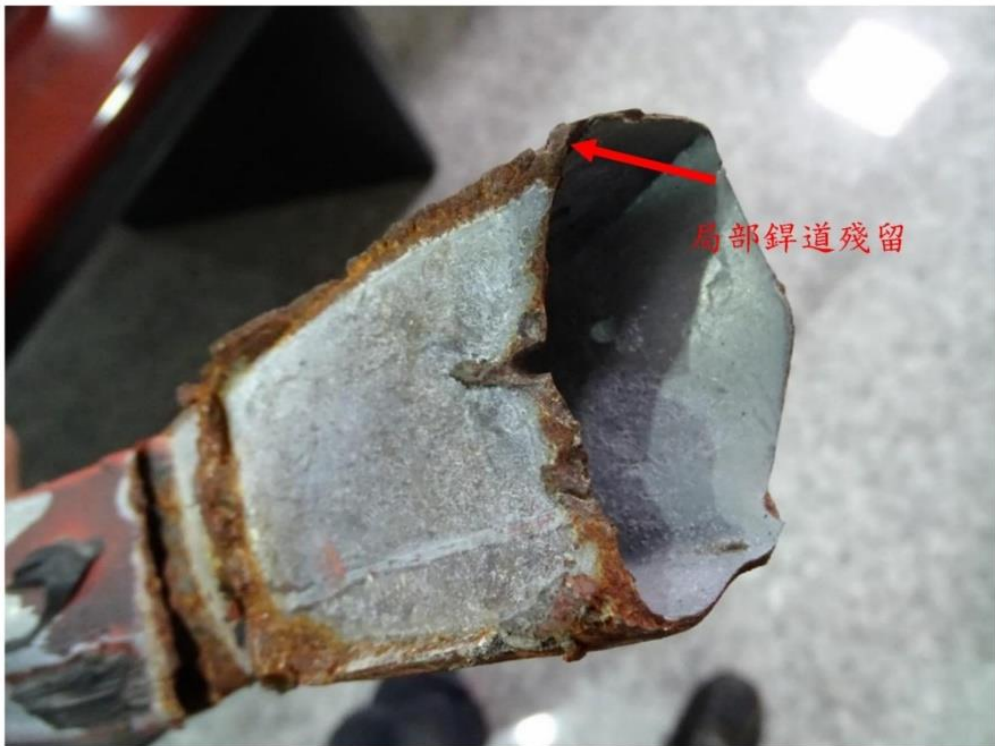
照片十六：左側骨架斷裂處 (No.L3-3) 有彎曲變形，斷裂面呈現快速破壞形貌，局部銲道殘留

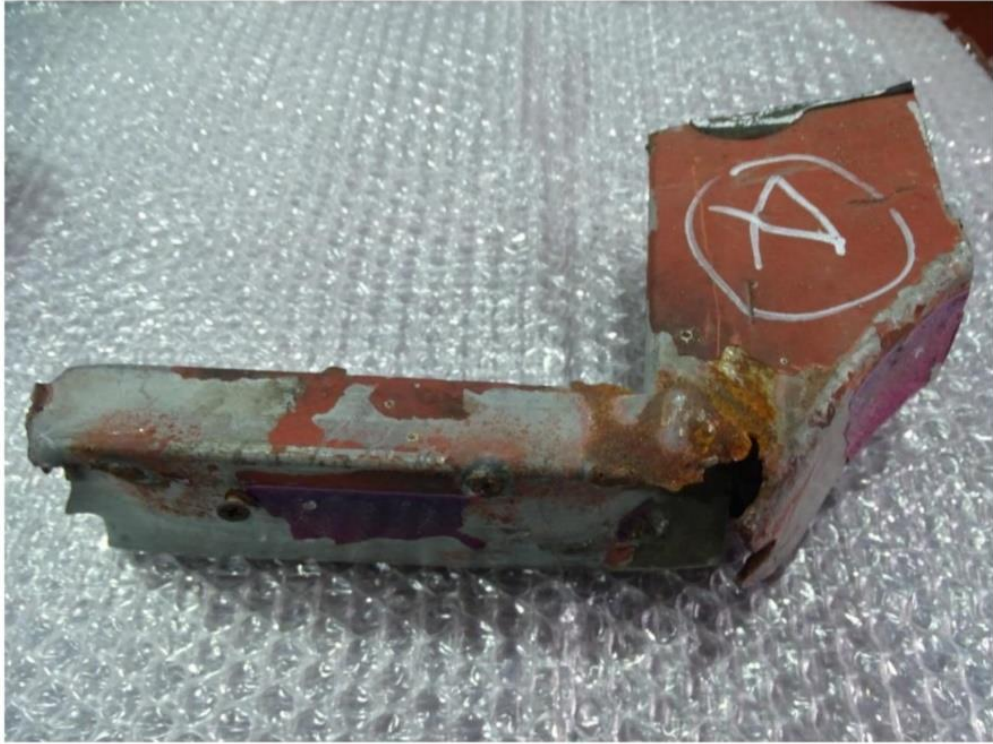
照片十七：左側骨架斷裂處 (No.L3-4) 有彎曲變形，斷裂面呈現快速破壞形貌

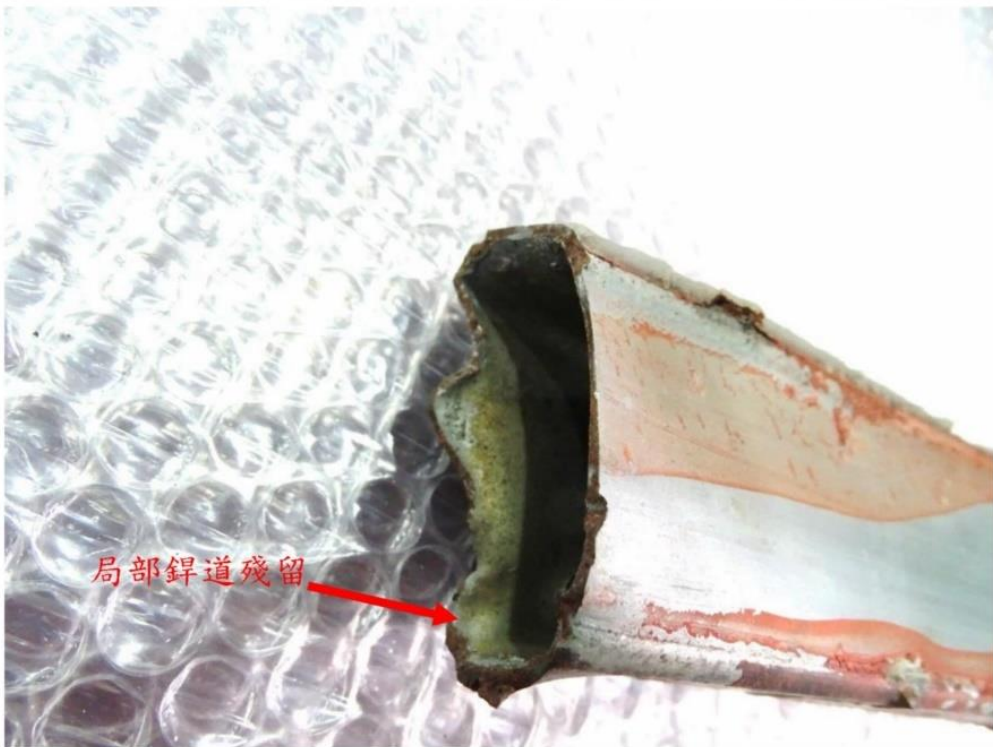
照片十八：左側骨架斷裂處 (No.L3-4) 有彎曲變形，斷裂面呈現快速破壞形貌，局部銲道殘留

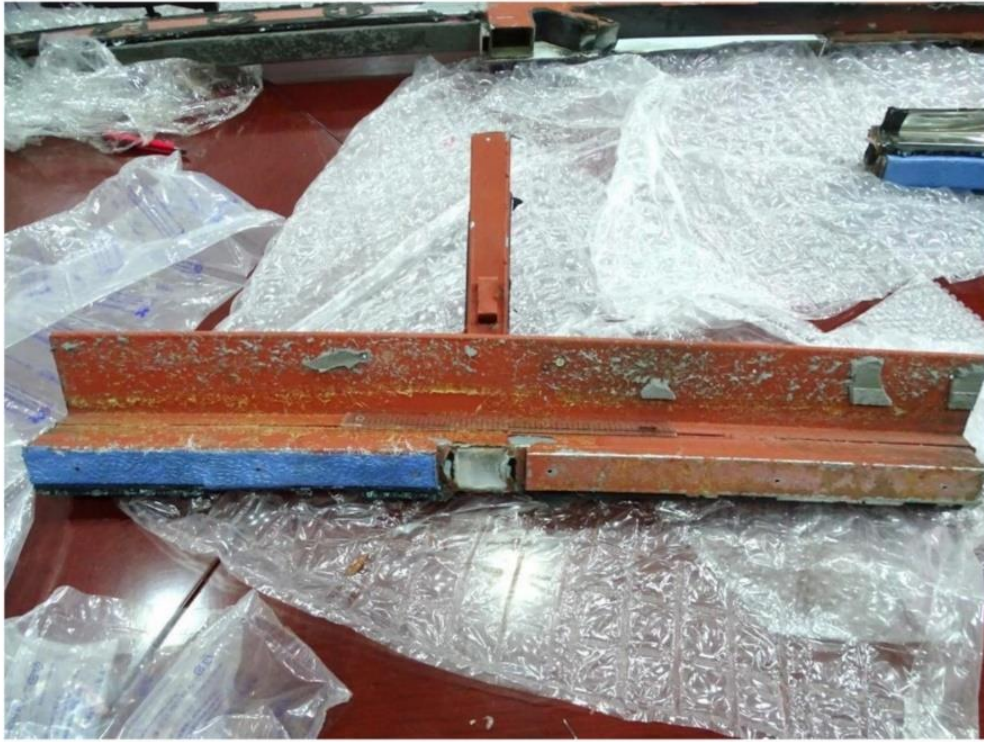
照片十九：左側骨架斷裂處 (No.L3-5) 斷裂面呈現快速破壞形貌，局部銲道殘留

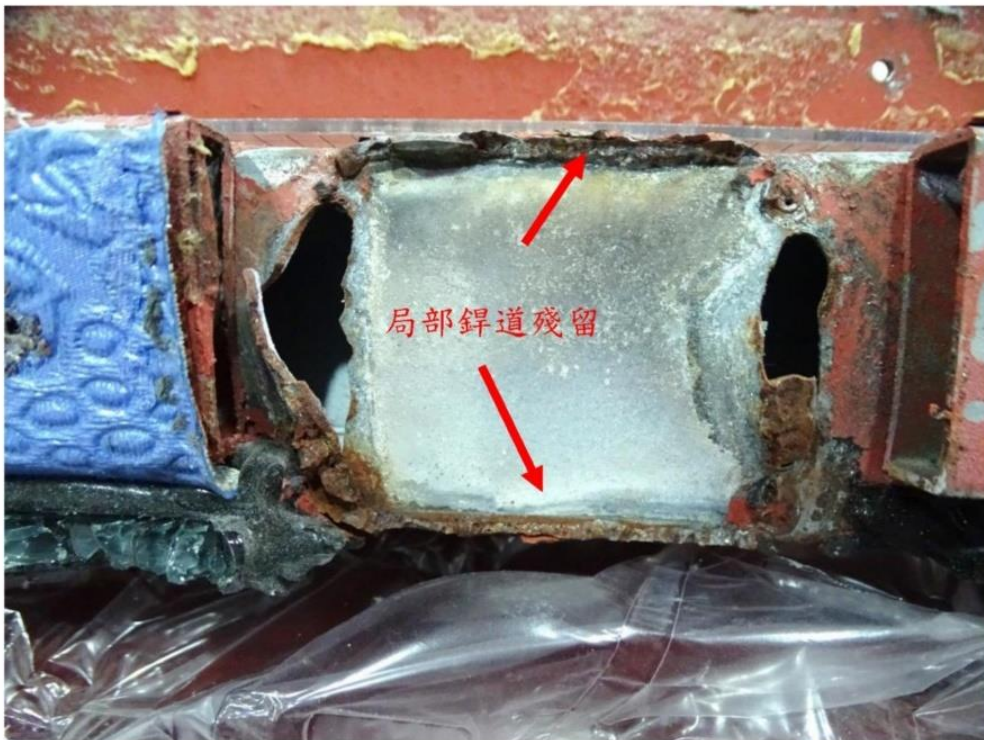
照片二十：左側骨架斷裂處 (No.L3-5) 左右銲道有受力彎曲變形扯斷，斷裂面呈現快速破壞形貌，上下銲道平整斷裂無受力變形之形貌、局部銲道殘留，此柱為環肋的一部分。

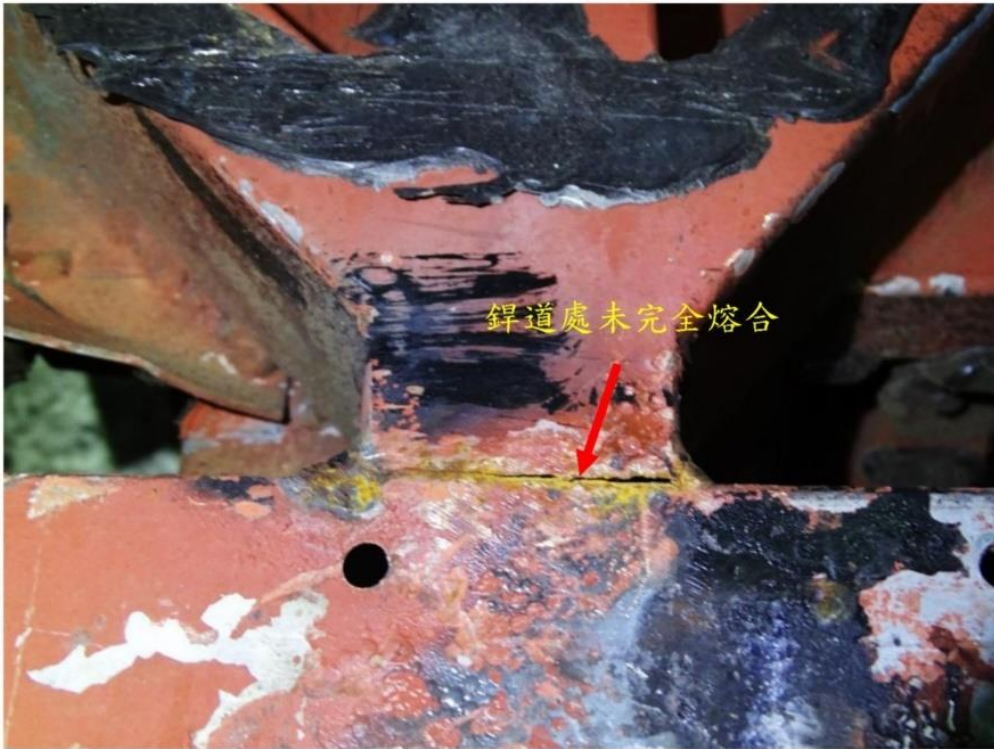
照片二十一：右側骨架未斷裂處 (No.R6) 鐸接處鐸道未完全熔合，形成縫隙

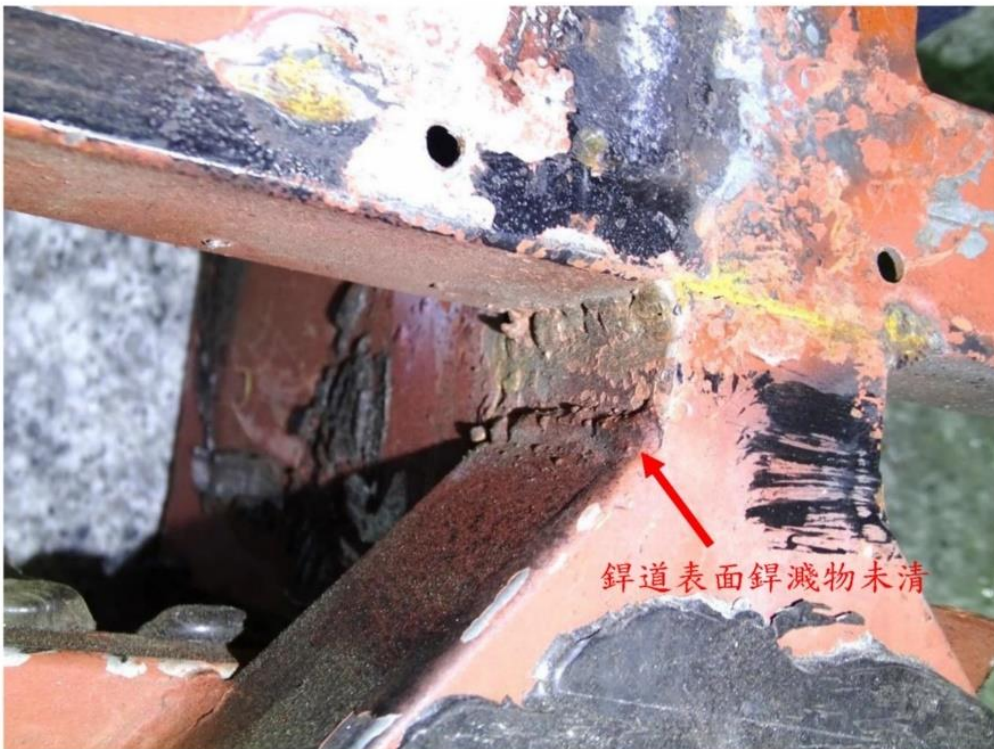
照片二十二：右側骨架未斷裂處 (No.R6) 鐸接處鐸道表面鐸濺物未清除

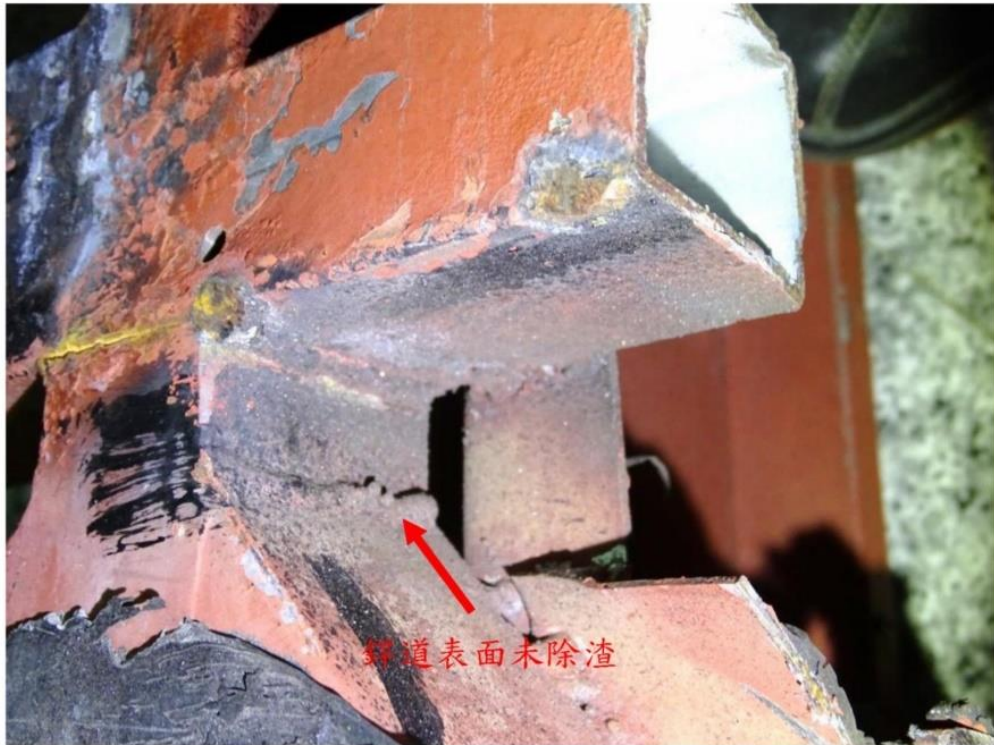
照片二十三：右側骨架未斷裂處 (No.R6) 銲接處銲道表面未除渣

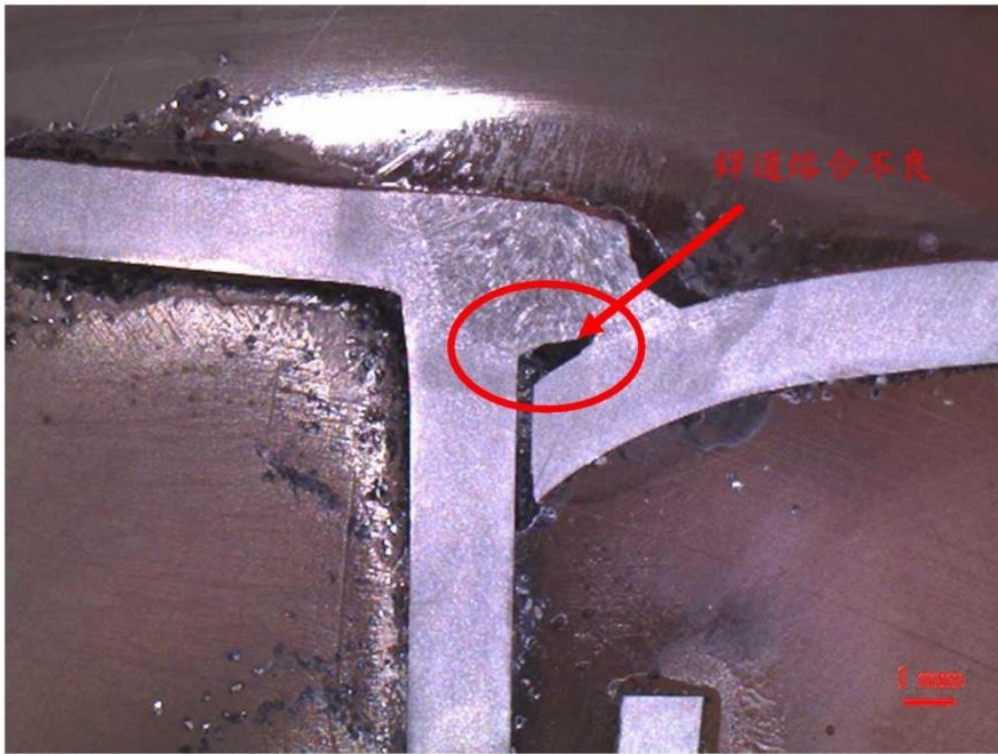
照片二十四：左側骨架未斷裂處 (No.L1) 銲接處銲道熔合不良

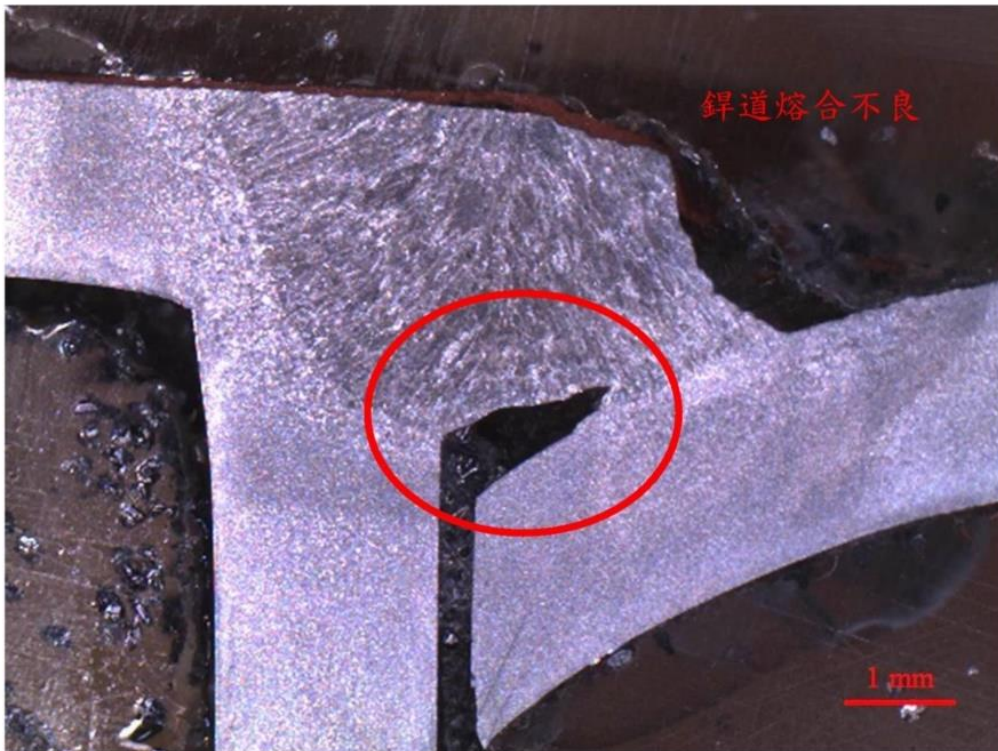
照片二十五：左側骨架未斷裂處 (No.L1) 銲接處銲道熔合不良

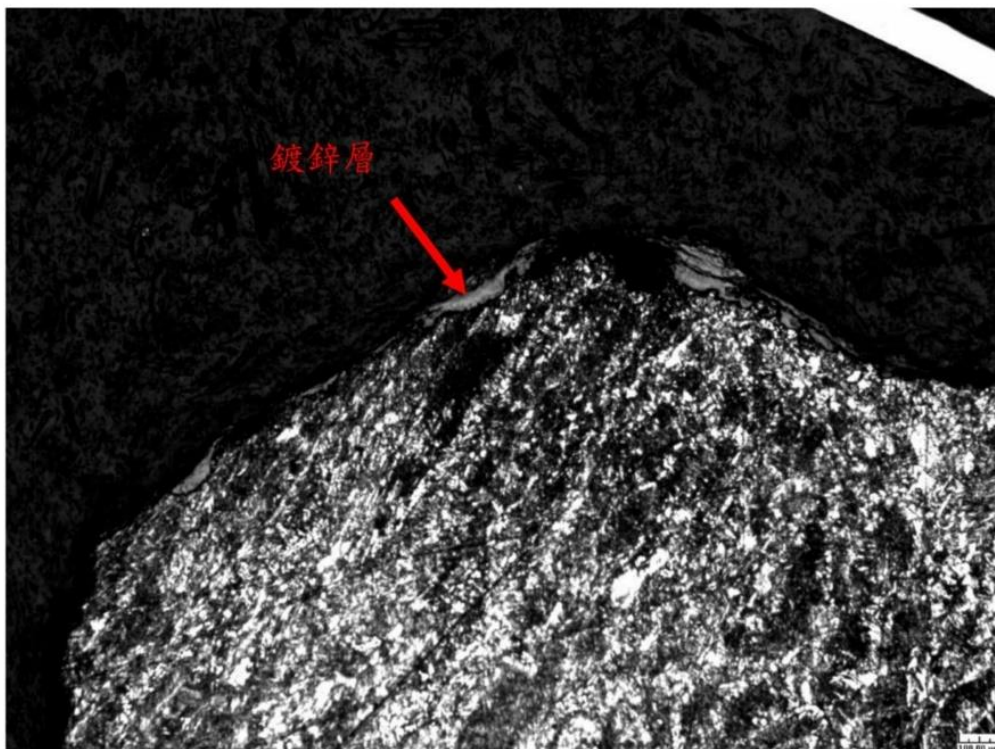
照片三十一：左側骨架斷裂處 (No.L3) 銲接處銲道呈現撕裂狀破壞形貌與鋅層介入附著於破斷面，倍率 50X

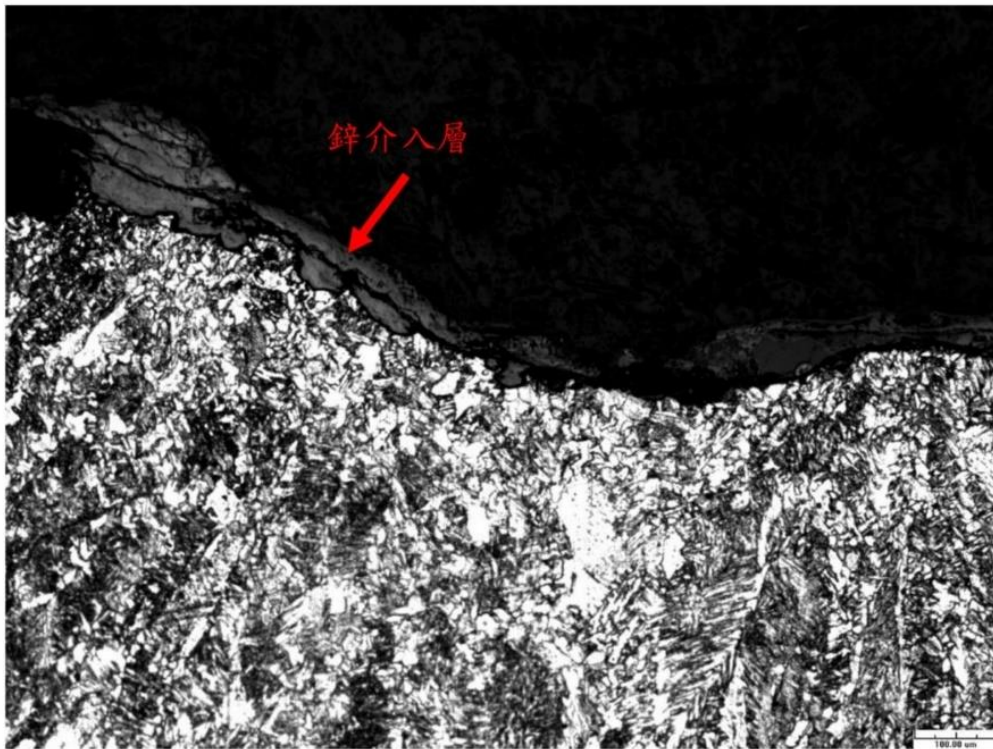
照片三十二：左側骨架斷裂處 (No.L3) 鐸接處鐸道呈現撕裂狀破壞形貌與鋅層介入附著於破斷面，倍率 100X

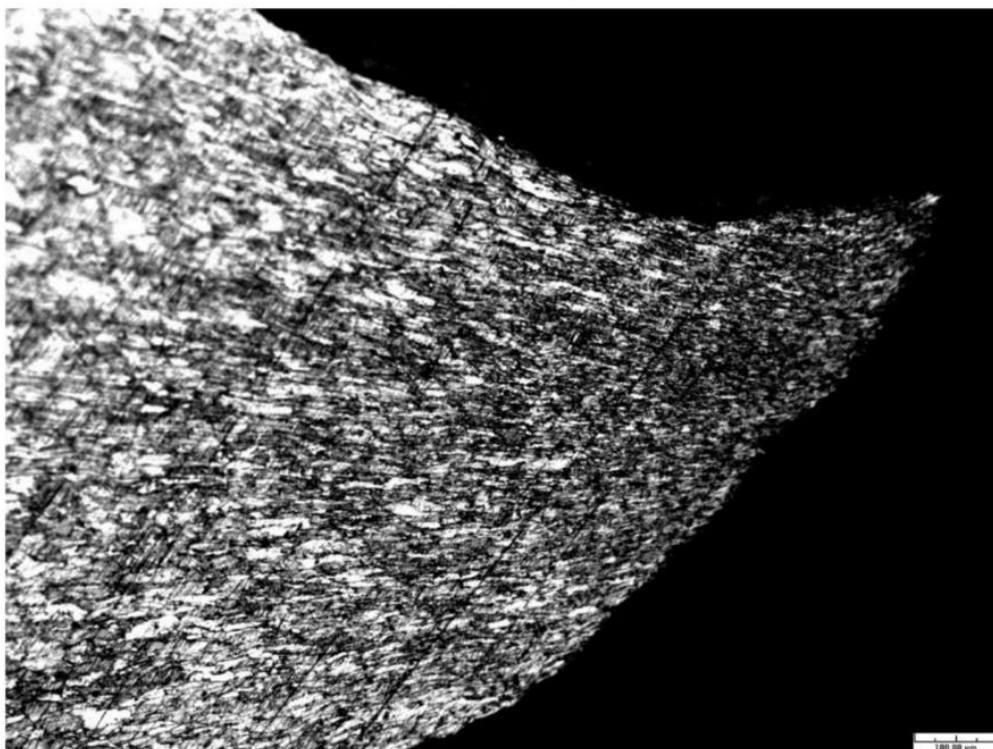
照片三十三：左側骨架斷裂處 (No.L3) 鐸接處鐸道呈現撕裂狀破壞形貌，倍率 100X

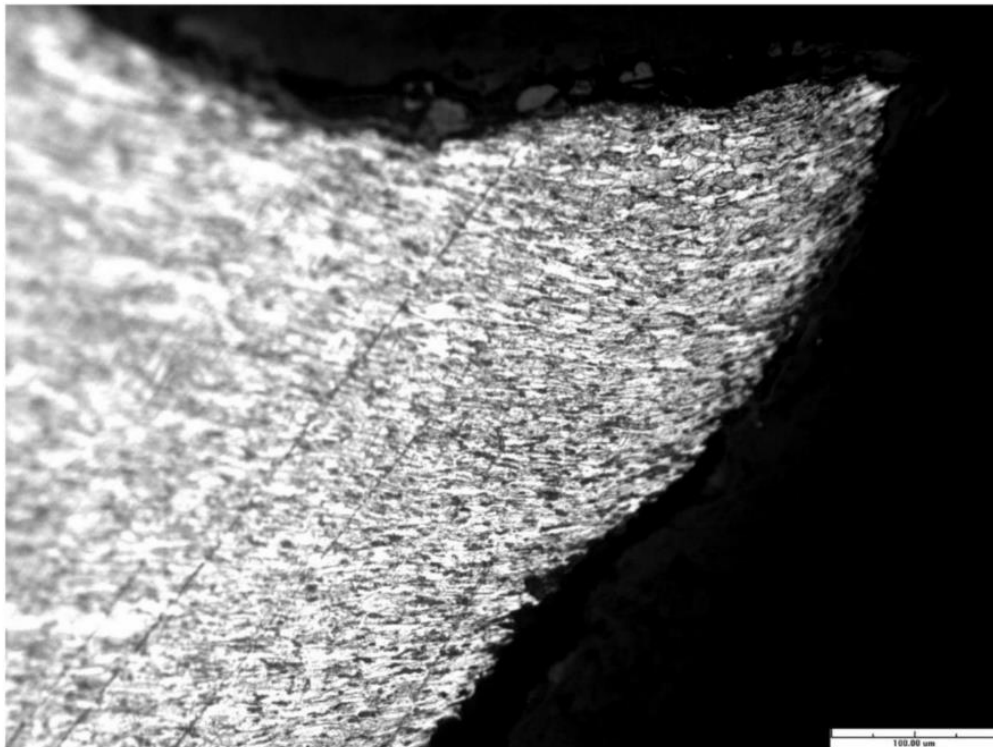
照片三十四：左側骨架看似斷裂處（No.L3）鐳道呈現撕裂狀破壞形貌，倍率 200X

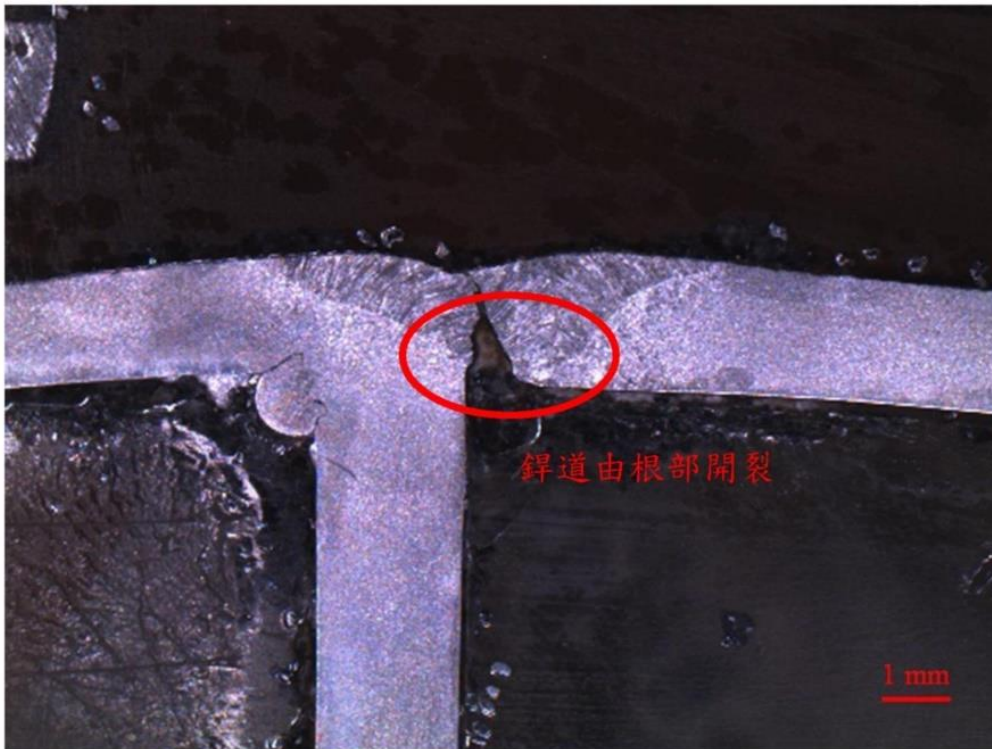
照片三十六：右側骨架看似未斷裂處 (No.R6) 鐸道由根部開裂

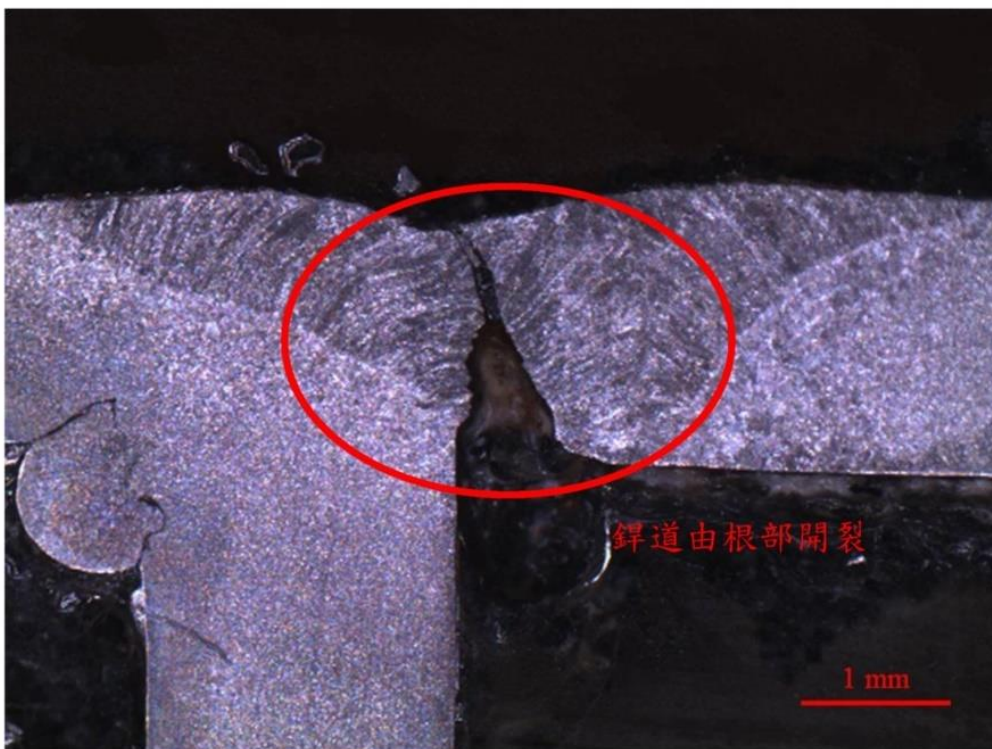
照片三十七：右側骨架看似未斷裂處 (No.R6) 鐸道由根部開裂

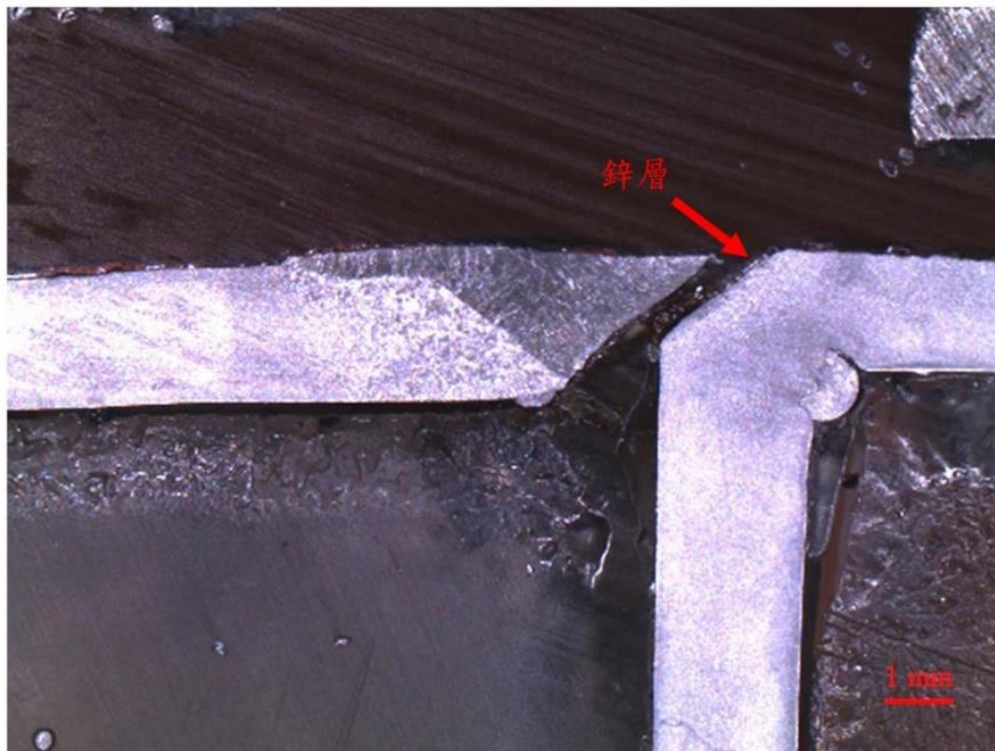
照片三十八：右側骨架看似未斷裂處 (No.R6) 銲道呈現快速破壞形貌有鋅層介入附著於斷裂面上

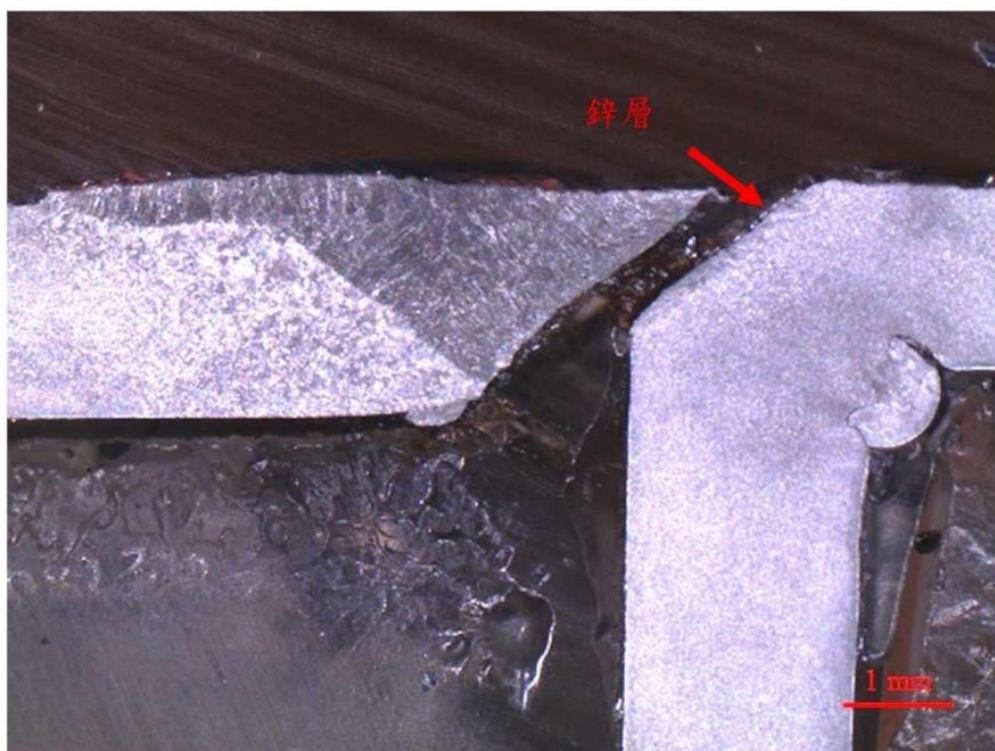
照片三十九：右側骨架看似未斷裂處 (No.R6) 銲接處銲道呈現快速破壞形貌且有鋅層介入附著於斷裂面上

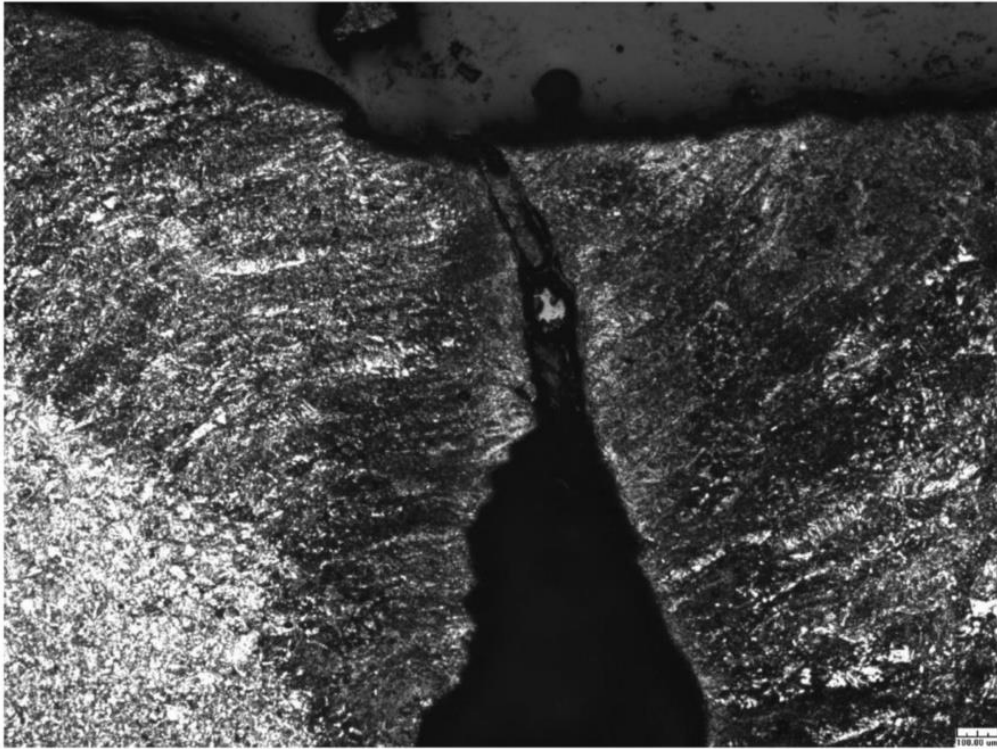
照片四十：右側骨架看似未斷裂處 (No.R6) 鐸道呈現快速破壞形貌，倍率 50X

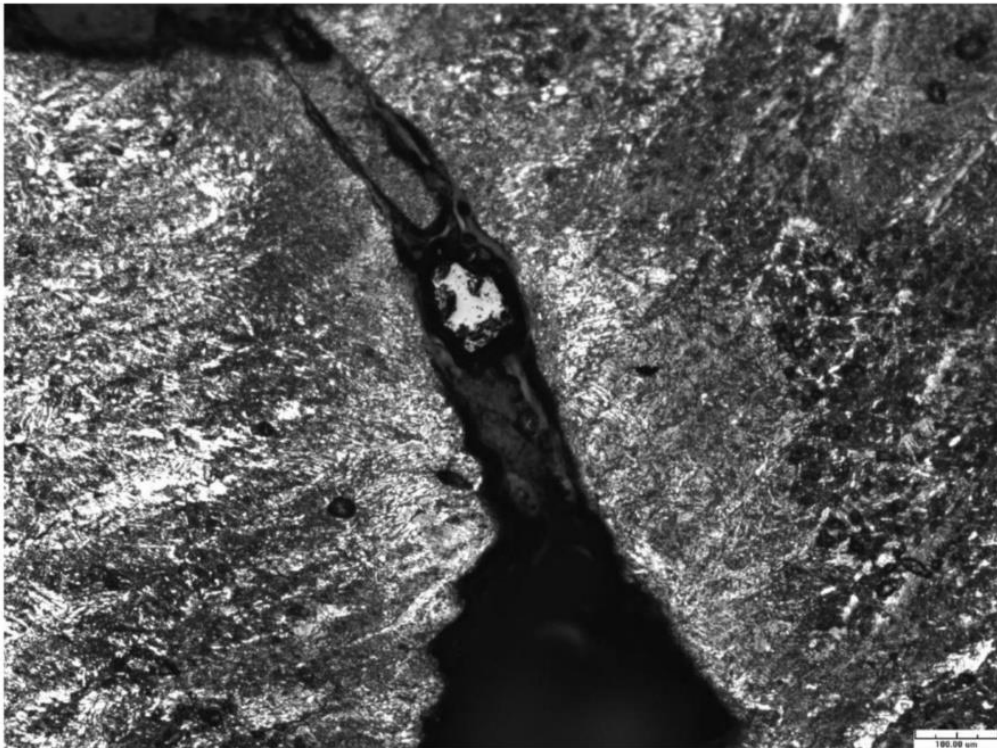
照片四十一：右側骨架看似未斷裂處 (No.R6) 鐸道呈現快速破壞形貌，倍率 100X

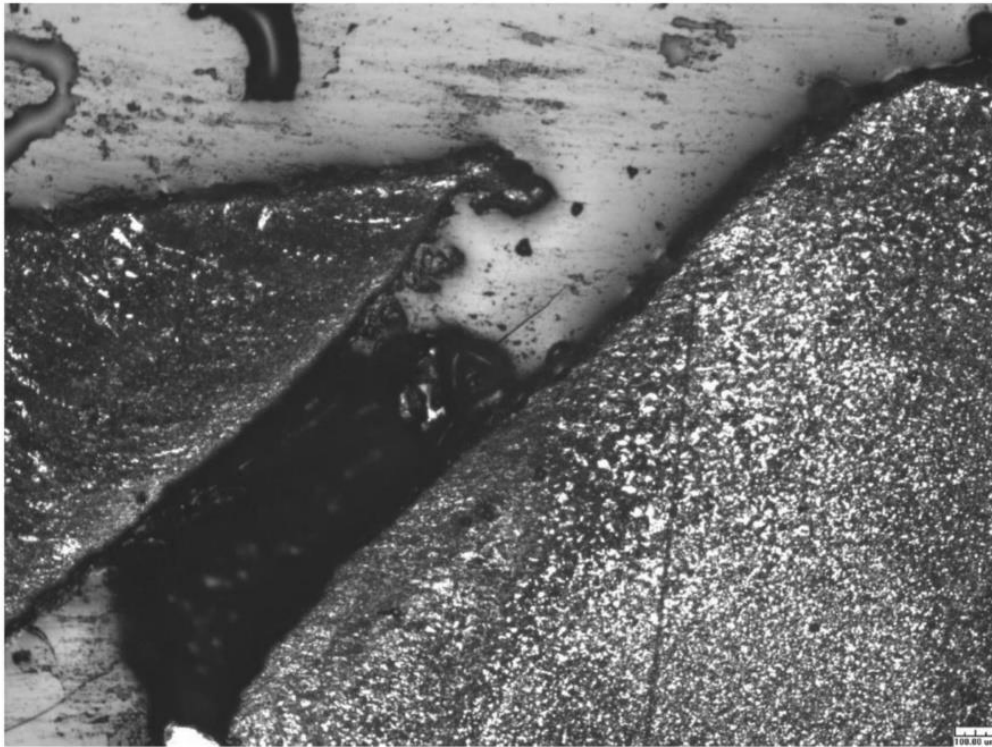
照片四十二：右側骨架看似未斷裂處 (No.R6) 鐸道呈現快速破壞形貌，倍率 50X

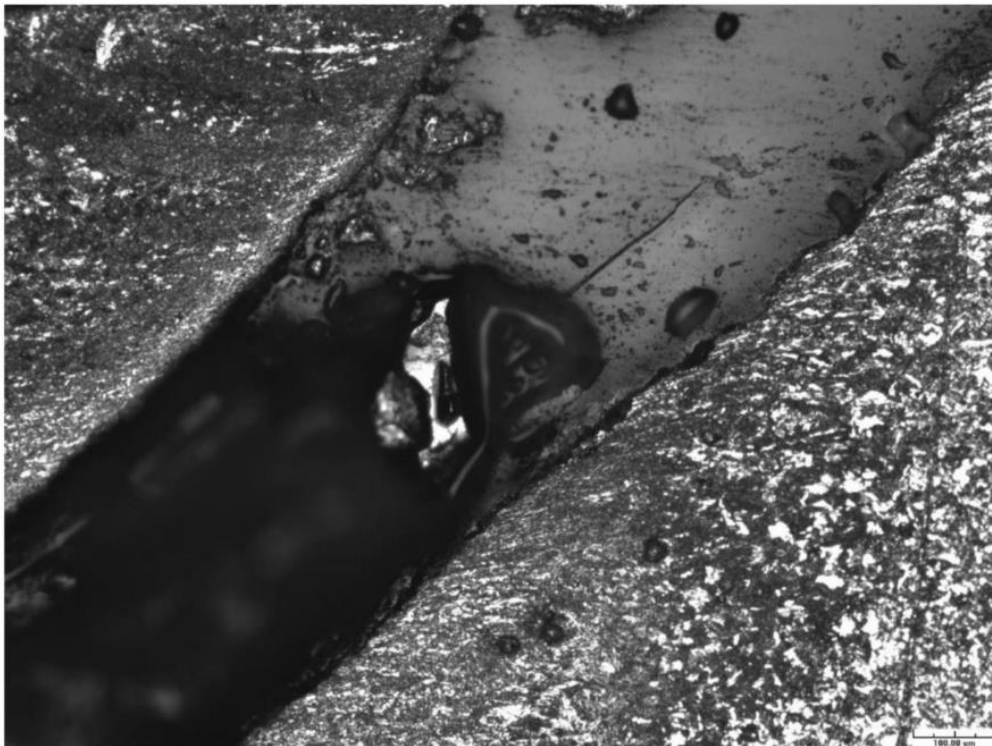
照片四十三：右側骨架看似未斷裂處 (No.R6) 鐸道呈現快速破壞形貌，倍率 100X
