運安會專題講座

北捷運轉事故檢討及精進改善作為
實務分享

報告人：楊泰良處長

日期：111年12月22日

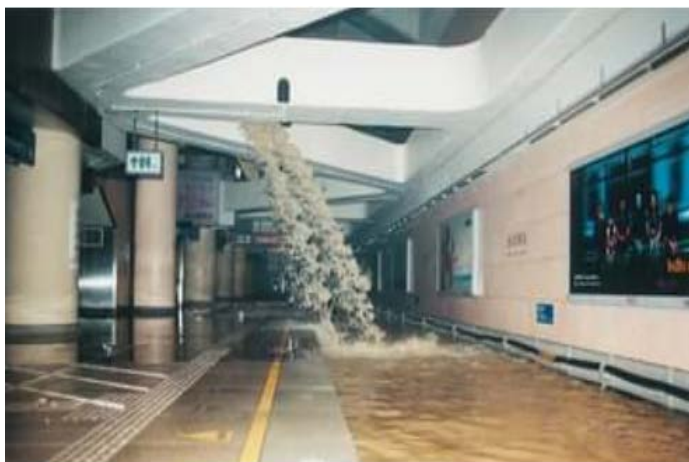
納莉颱風淹台北捷運

造成南港機廠、板南線、淡水線部分車站、高運量行控中心設備和南港機廠部分列車泡水

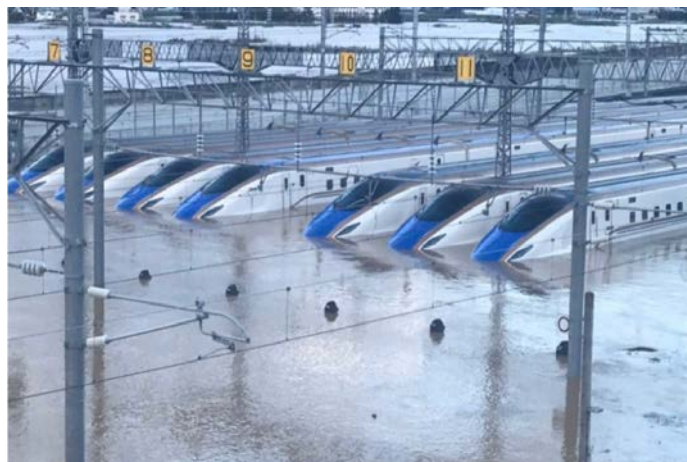
日本哈吉貝颱風

哈吉貝颱風於長野縣長野市千曲川堤防潰堤最為嚴重，造成長野縣新幹線車輛基地10 台列車淹水

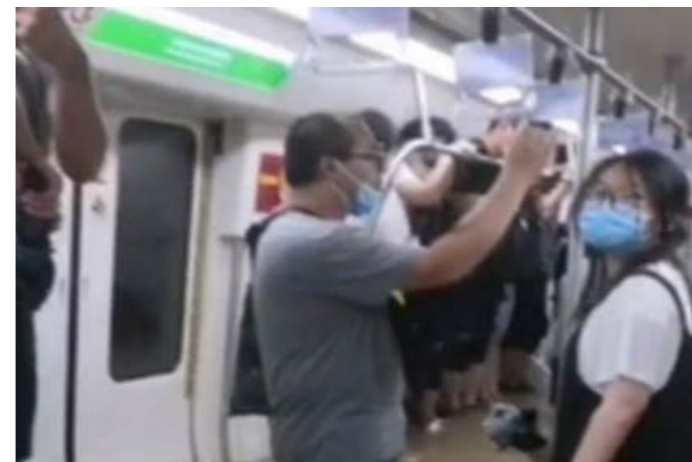
河南鄭州地鐵淹水

極端氣候短時強降雨，造成鄭州地鐵隧道內列車遭洪水淹沒

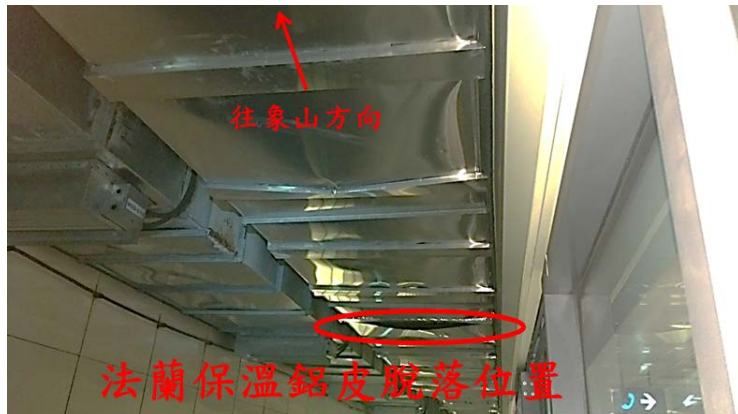
2015 列車碰撞風管保溫鋁皮

原因：主送風管3片保溫鋁皮重疊包覆不足，因風壓影響而翹起及螺絲固定孔撕裂情形，致使鋁皮脫落。

- (1)改善保溫鋁皮包覆固定工法。
- (2)訂定隧道冷送風管2年檢，增加風管本體螺絲固定狀況檢查項目及程序。
- (3)震後加強軌道設備設備鎖固檢視，軌道範圍施工作業，實施「**軌道安全防護計畫**」。

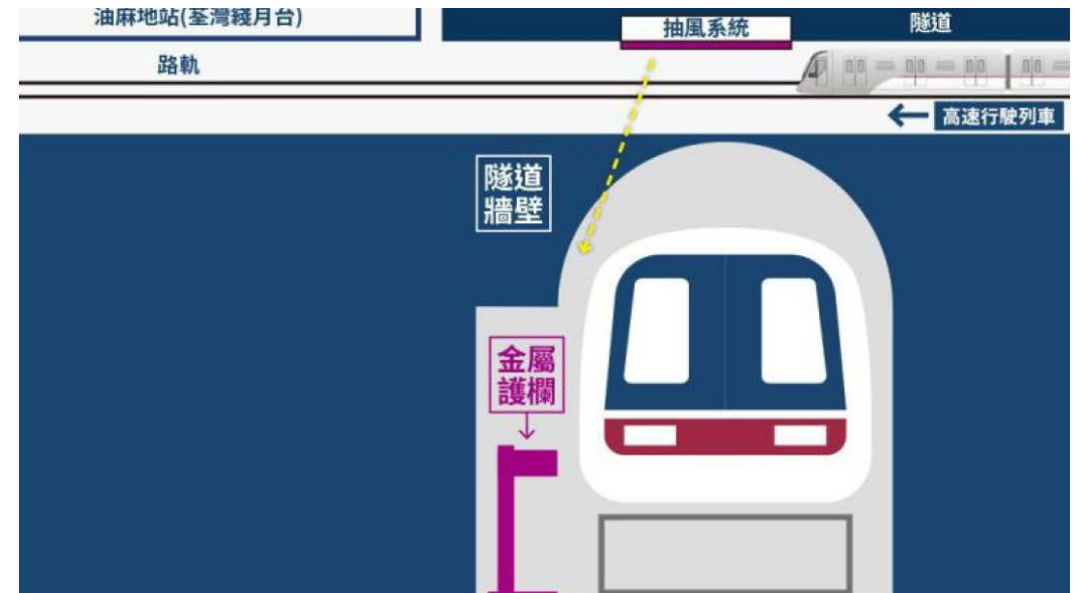
2022.11 港鐵列車撞擊抽風系統金屬護欄出軌

原因：疑撞上隧道軌旁移位金屬護欄組件，致列車車廂偏離軌道。

固定結構的任何部分 **不可超越淨空**。

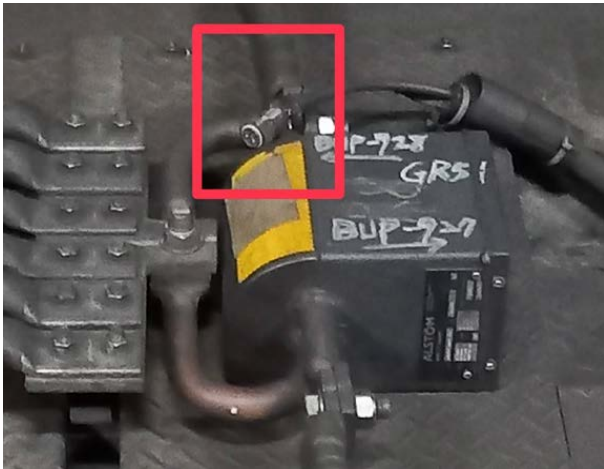
府中站電聯車電纜脫落破壞軌道設備

111年7月列車於府中站進站前失去速度碼，行控中心號誌電腦顯示軌道電路有誤佔據，旅客反映列車有焦味及煙霧。列車清車後回送機廠檢查，駐車煞車氣管接頭脫落。檢視軌道設備，道旁阻抗搭接器軍規接頭受損脫落。

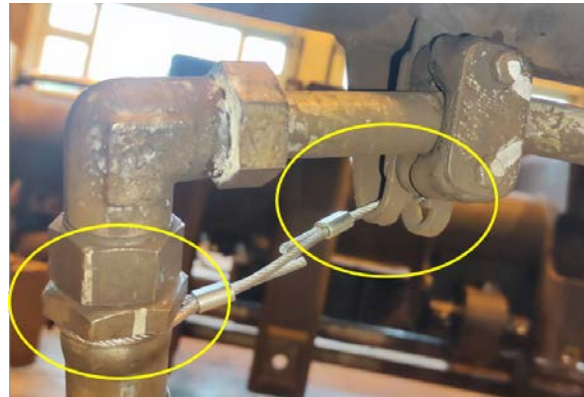
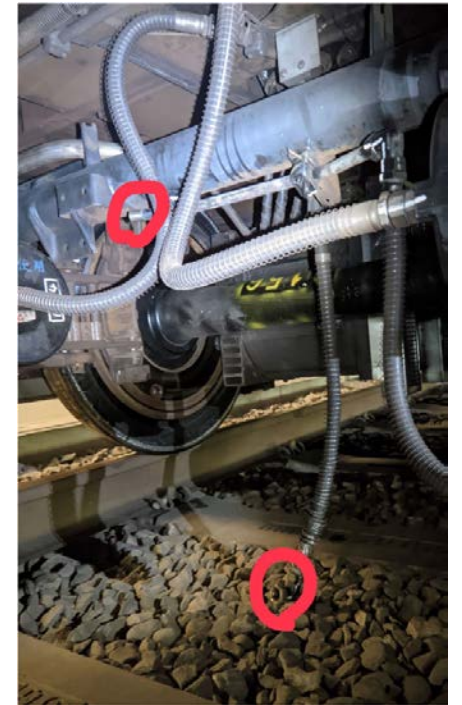
轉向架端駐車煞車氣管接頭脫落，將道旁軌道電路發射端阻抗搭接器軍規接頭扯斷，致軌道電路誤佔據偵測訊。

- (1)劃設安全線及螺絲標示劑方式，便於預檢作業及早查知。
- (2)輔以鋼索連接氣管接頭及鄰近組件支架上，防止氣管鬆脫。

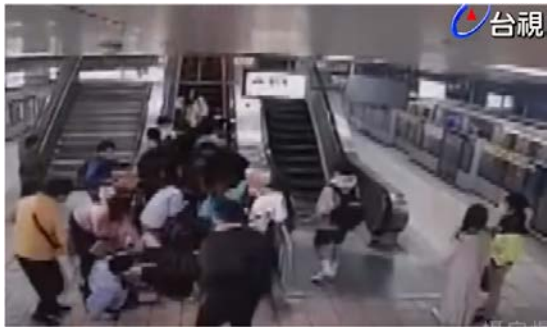
新埔站電梯倒滑

111年3月新埔站月台往大廳號OTIS 電扶梯發生異常，上行電扶梯無預警下滑後自動停止，造成28位搭乘旅客中7位旅客輕傷。

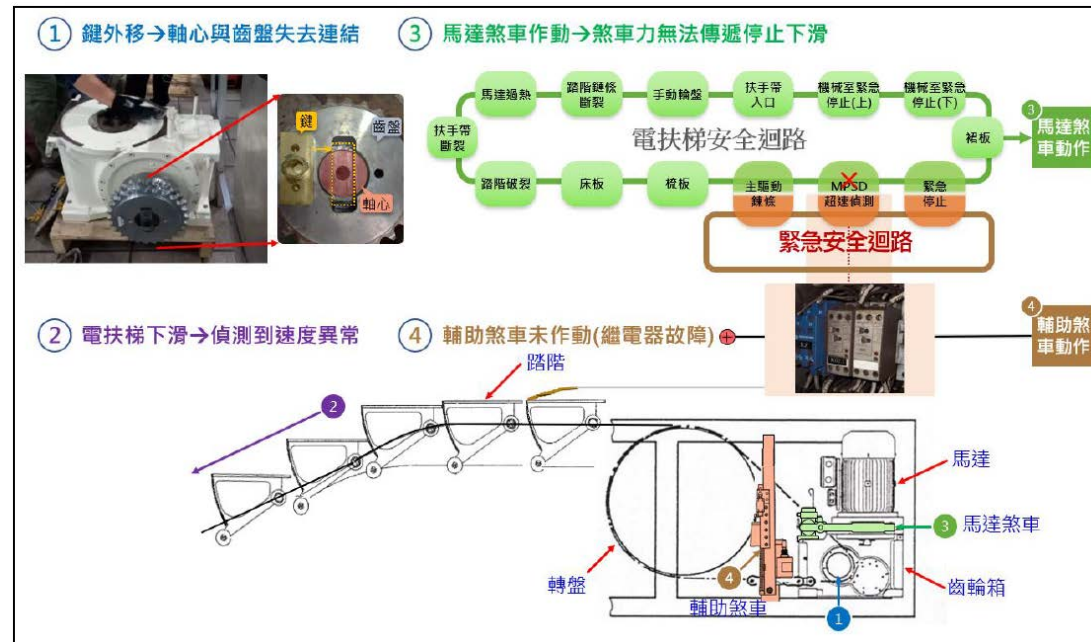
- (1)齒輪箱齒盤固定鍵與鍵槽未緊密配合，導致固定螺栓鬆動。(主馬達煞車失效)
- (2)輔助煞車迴路之繼電器故障，導致輔助煞車未作動。

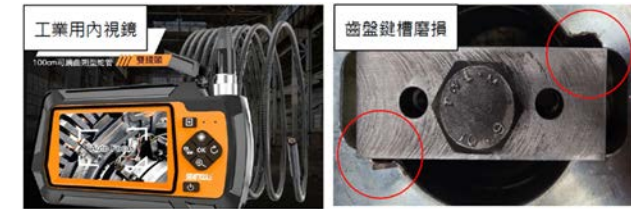
使用工業內視鏡檢視齒盤鍵槽及固定鍵是否磨損

- (1)齒輪箱執行「固定鍵位置檢測」、輔助煞車繼電器檢查。
- (2)於齒輪箱翻修工法訂定鍵與鍵槽裝配尺寸公差，每月定期檢查齒輪箱及輔助迴路繼電器。

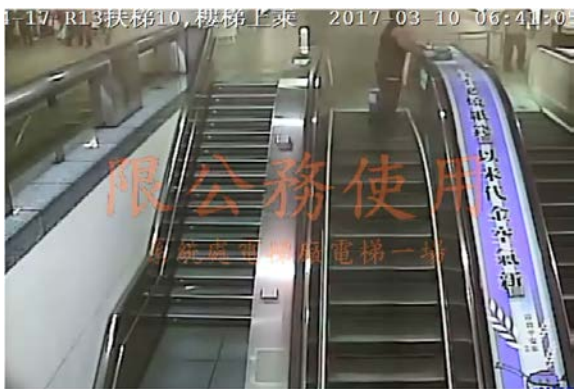
台北車站電扶梯機坑冒煙

106年3月台北車站大廳層電扶梯上乘場縫隙煙霧持續冒出，車站完成旅客疏散後啟動隧道風機進行排風，車站有煙霧期間列車過站不停，消防隊員抵達協助滅火。

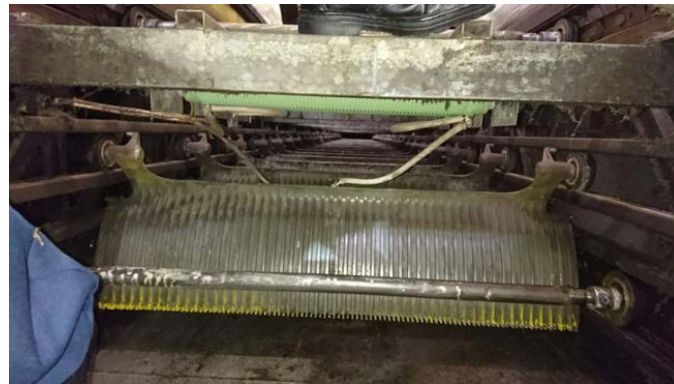
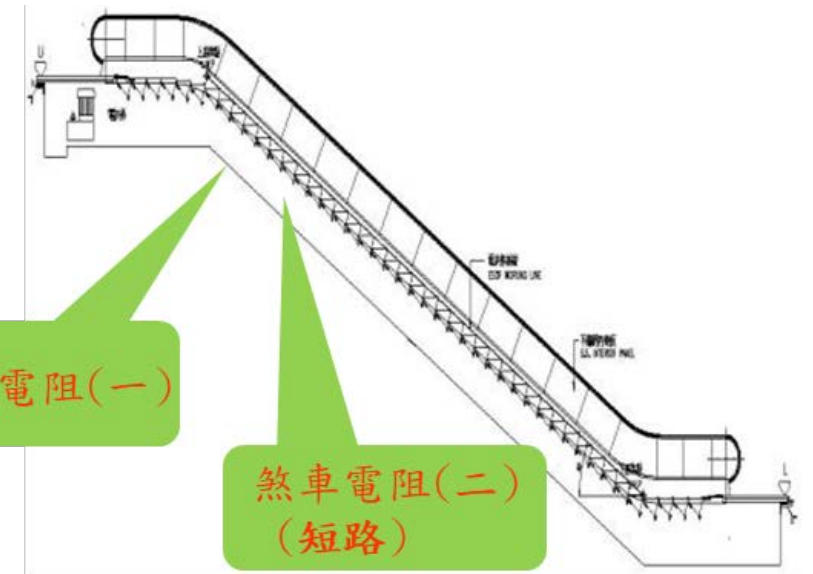
原因分析：煞車電阻線路劣化下垂，觸及踏階，造成短路火花引燃踏階內棉絮進而延燒至鏈輪，產生大量濃煙。

- (1)變更原有配線方式，改以金屬軟管或線槽方式固定。修訂電扶梯清潔週期及方式。
- (2)檢討後續變頻器重置契約，將煞車電阻型式、配置方式及相關線路更新範圍納入規範。
