KAOHSIUNG  
MASS RAPID TRANSIT

# 行車事件實務分享

演講者  
工安處 曾科益經理

## 案例分享-111年3月14日全線號誌異常

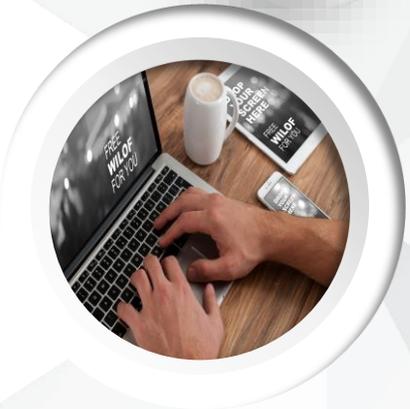
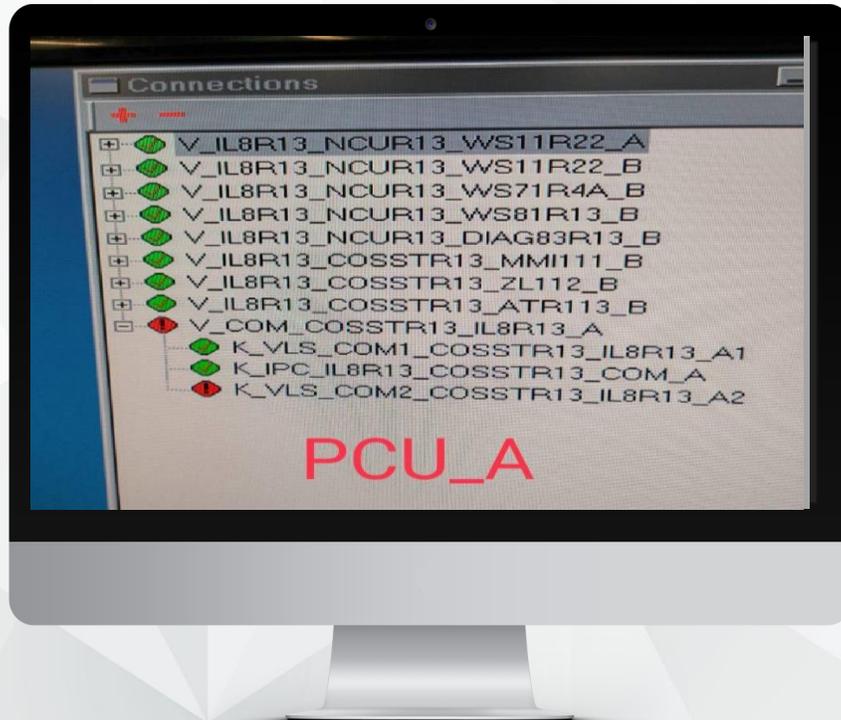
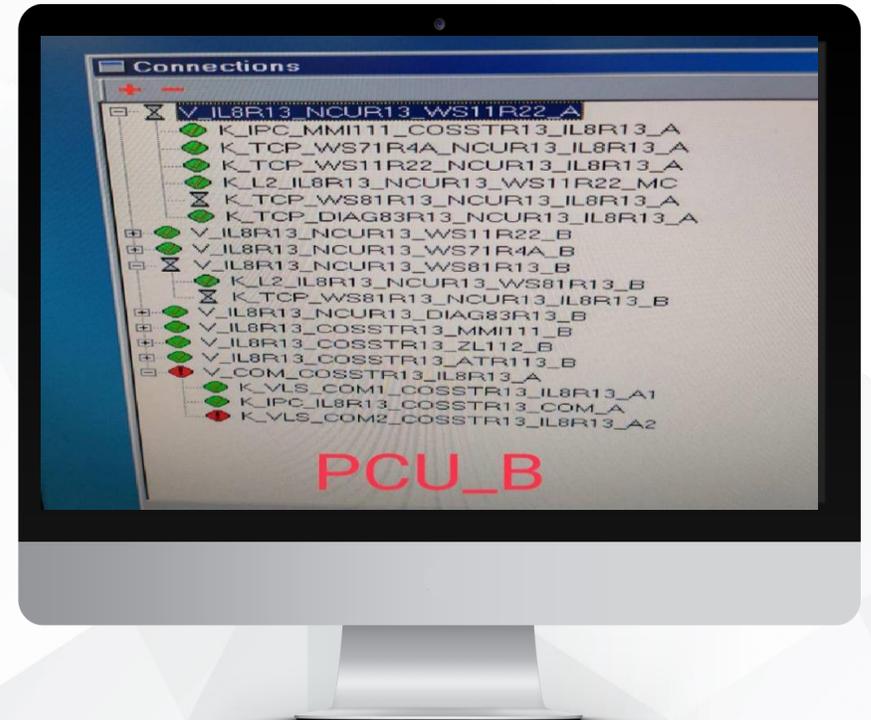
切換電腦螢幕至網絡連接單元(NCU View)，發現PCU、RTC1(即時控制電腦Master)、RTC2(即時控制電腦Slave)連線異常，進行PCU1及PCU2電腦重啟。

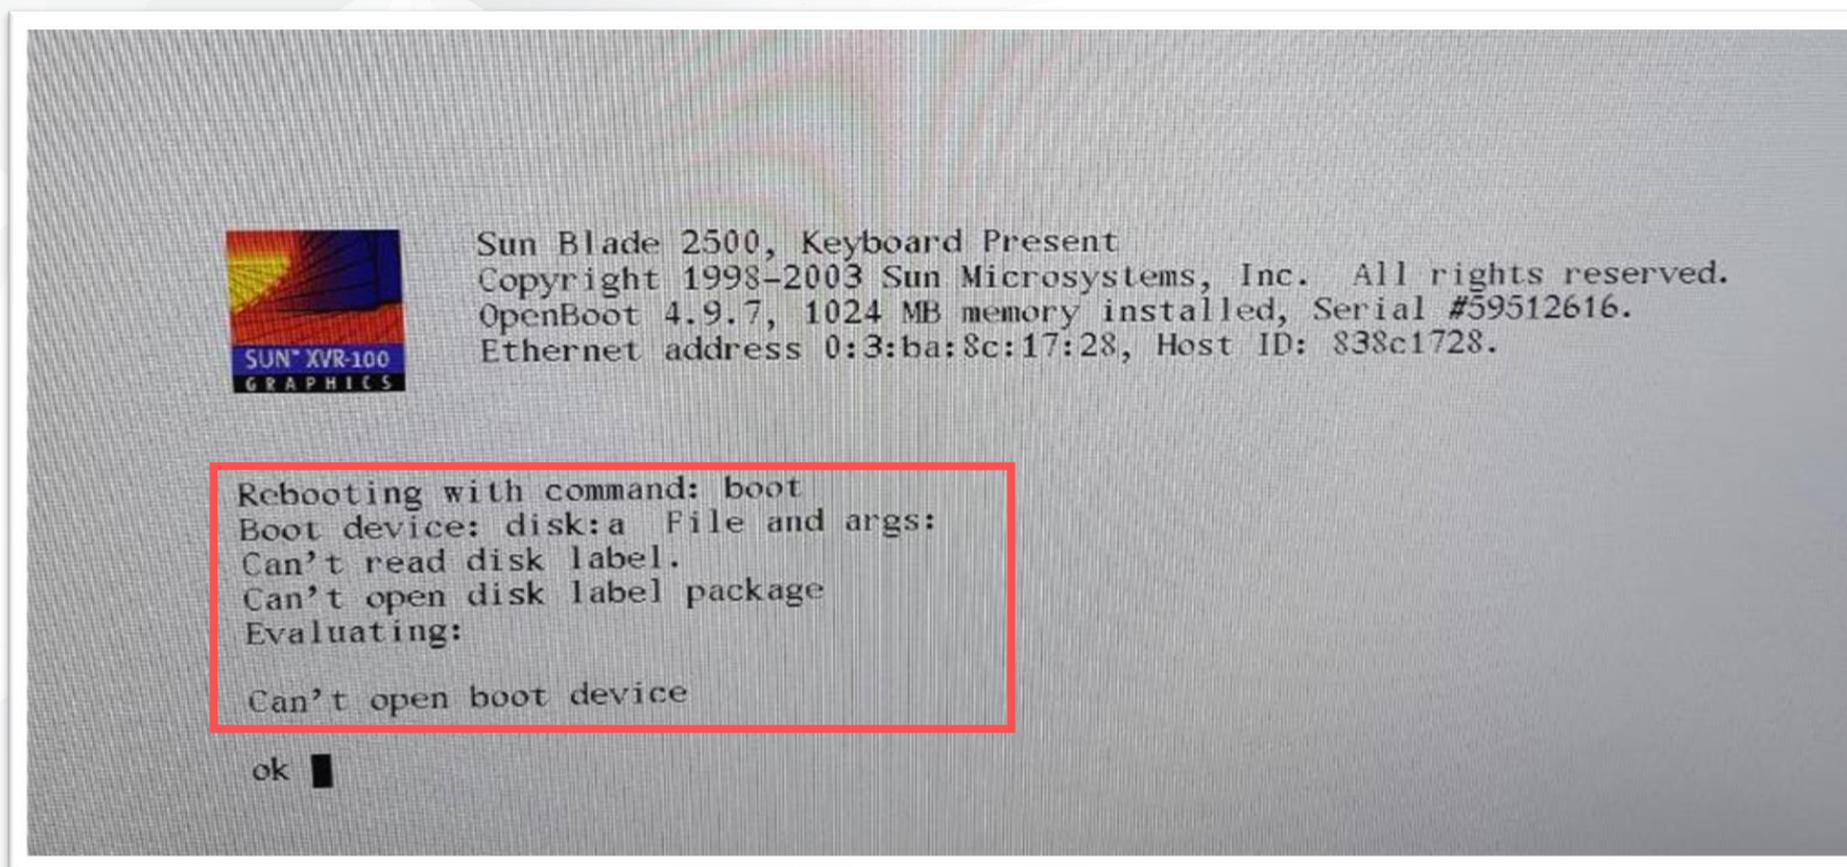
判定為**RTC1電腦硬碟故障**，**RTC2電腦備援啟動3次失敗**，導致中央控制號誌電腦無法操作，故切換為就地控制號誌電腦進行操作。

```
Sun Blade 2500, Keyboard Present
Copyright 1998-2003 Sun Microsystems, Inc. All rights reserved.
OpenBoot 4.9.7, 1024 MB memory installed, Serial #59512616.
Ethernet address 0:3:ba:8c:17:28, Host ID: 838c1728.

Rebooting with command: boot
Boot device: disk:a File and args:
Can't read disk label.
Can't open disk label package
Evaluating:

Can't open boot device

- ◆ 手動介入並啟動RTC2電腦及ADM管理伺服器後，中央控制號誌電腦VICOS OC501恢復正常。
- ◆ 更換RTC1電腦並重設，確認各設備室連線狀態，系統連線正常，設備恢復正常。

預計112年進行重置作業，並收集RTC2備援啟動異常相關訊息，諮詢原廠西門子公司。
