111年鐵道安全管理研討會

淡海輕軌安全管理及異常事件案例分享

新北捷運公司
111年12月22日

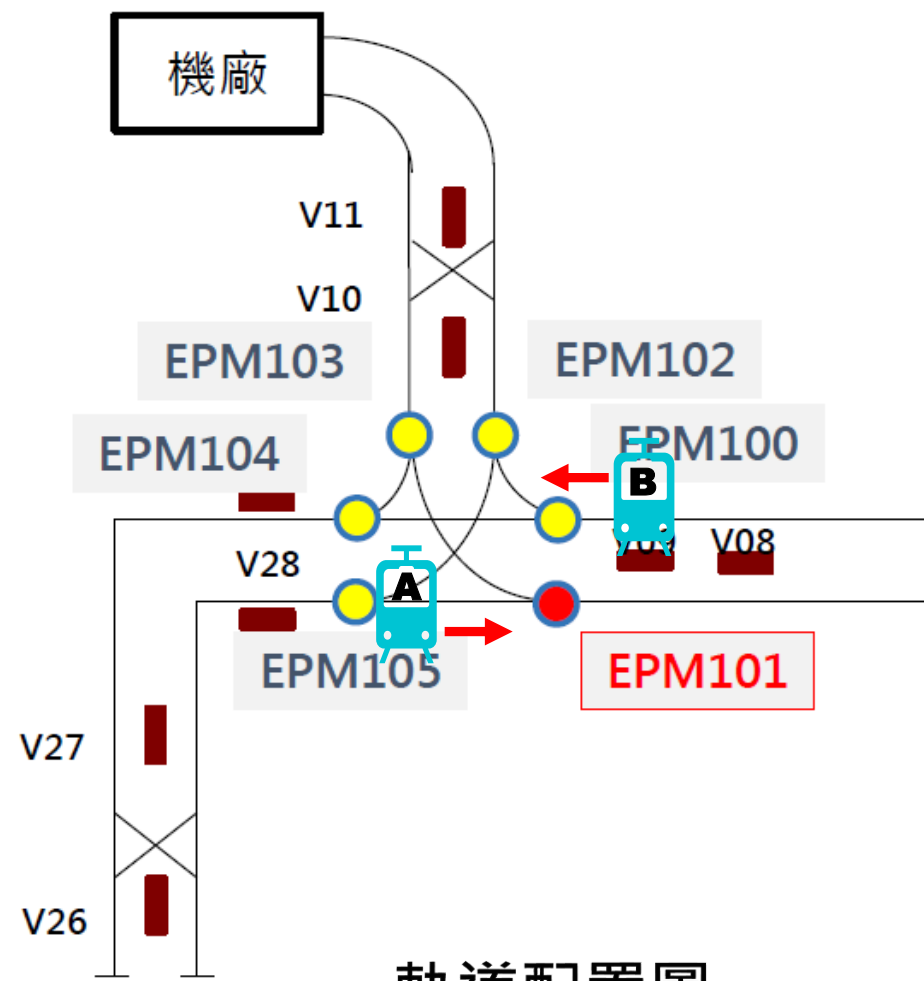
軌道配置圖

- **8:48** A車由V28往V09，回報V09會車區路徑尚未開通；OCC於ITMS確認轉轍器EPM001未定位，續於ITMS遠端扳轉無效。後續指示V09第1月台B車司機員攜帶車上的轉轍桿，下軌道手動扳轉EPM001轉轍器至定位。
- **08:50** B車司機回報，完成轉轍器扳轉確認定位至左位，OCC於ITMS上確認EPM001定位，通知A車依輕軌平面號誌，通過V09會車區。

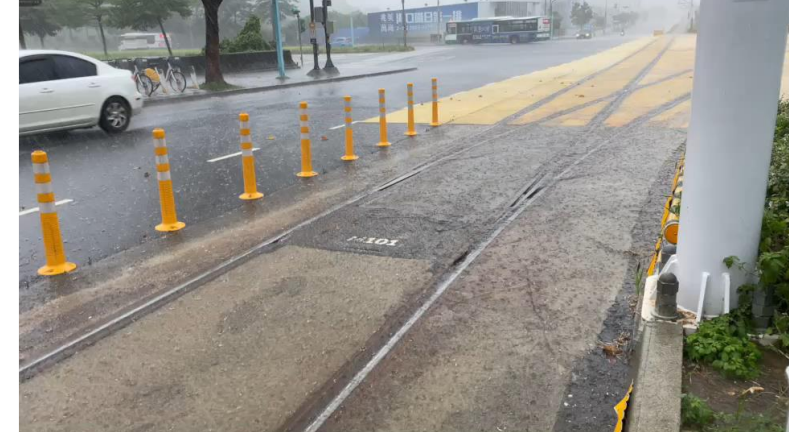
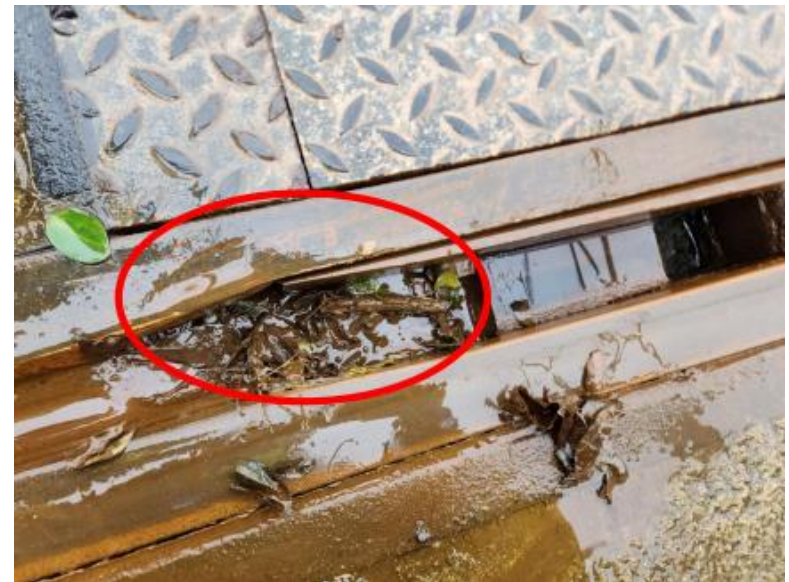
- **8:59** 維修人員現場檢查轉轍器有泥沙、落葉淤積定位孔，導致轉轍器無法定位，清理該會車區**6**處轉轍器。
- 延誤時間：**2分21秒**

- **V08往V09**軌道縱坡度約-4%，兩軌道間中央為灌木綠帶，風雨容易將泥沙、落葉、樹枝往**V09**沖積，導致**V09**會車區轉轍器大雨後常堵塞，研議灌木綠帶改善措施。
- 連日下雨或當日凌晨有豪大雨，於上午**6時**及**8時**進行轉轍器巡檢，預防性清潔異物。

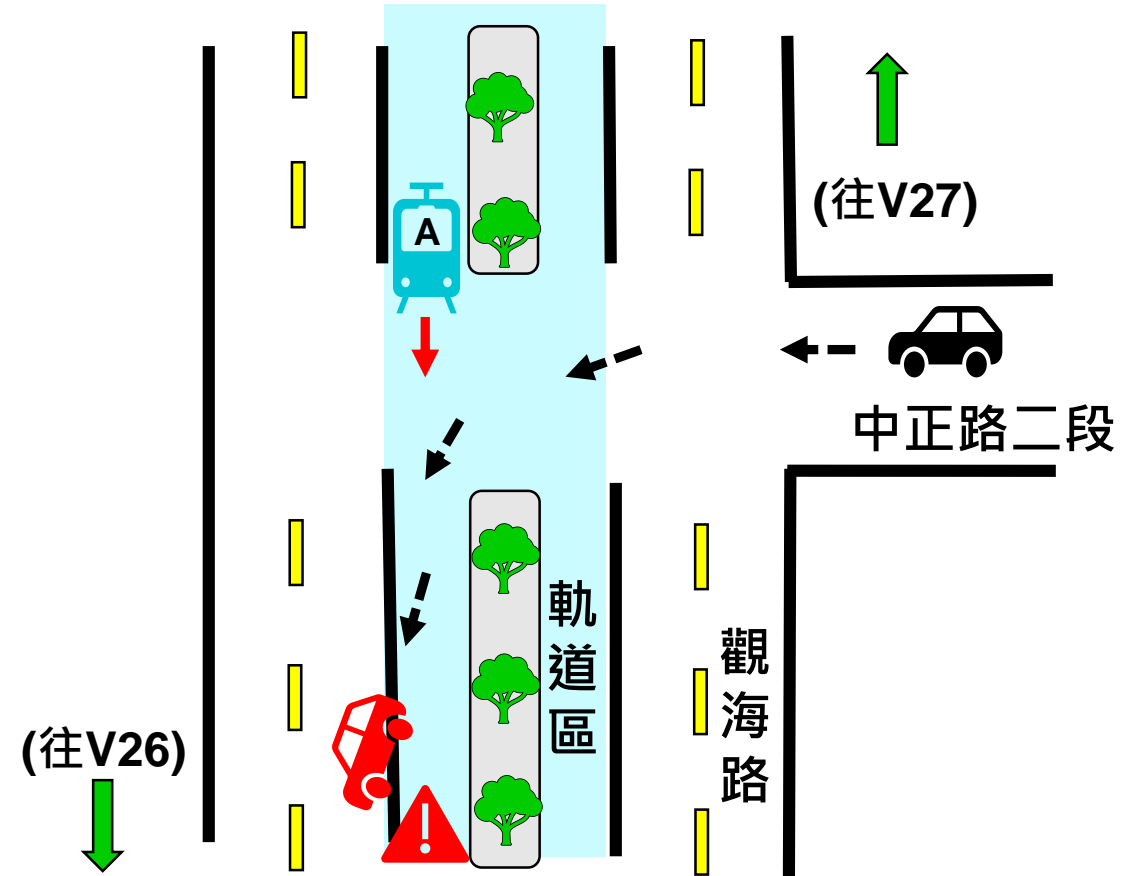
觀海路與中正路口侵入軌道區示意圖

- 19:38 A列車由V27往V26，於觀海路與中正路二段T字路口發現小客車卡在軌道區路緣石，OCC確認後通知各單位。
- 19:43 支援人力抵達後，測量確認受困車輛與列車包絡線淨空足夠，依現場指揮列車慢行通過。
- 19:45 但受困小客車無法以脫困板脫困，改以拖吊車拖吊完畢軌道淨空巡檢正常恢復正常運轉。
- 延誤時間：8分10秒

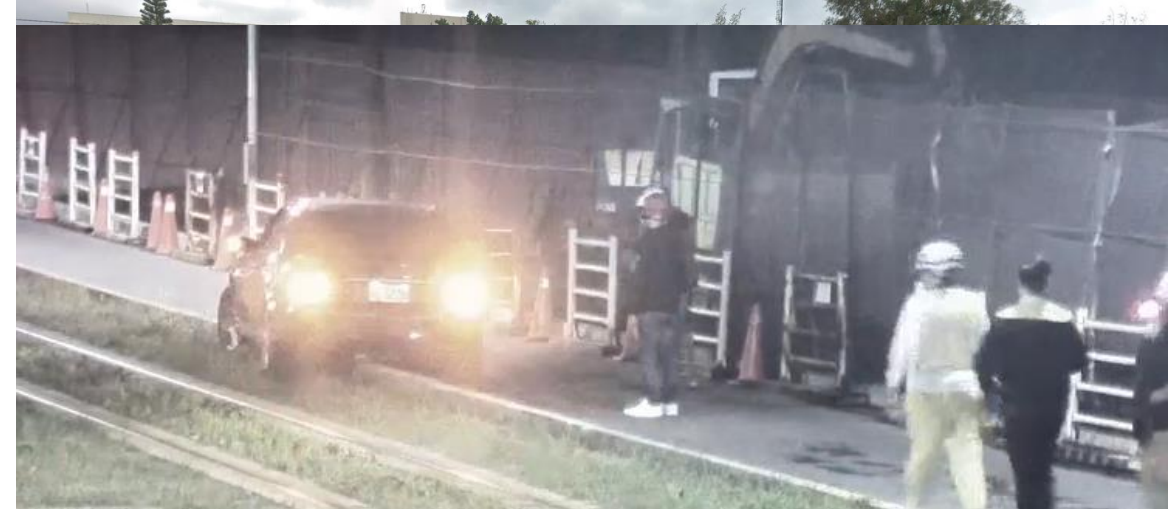
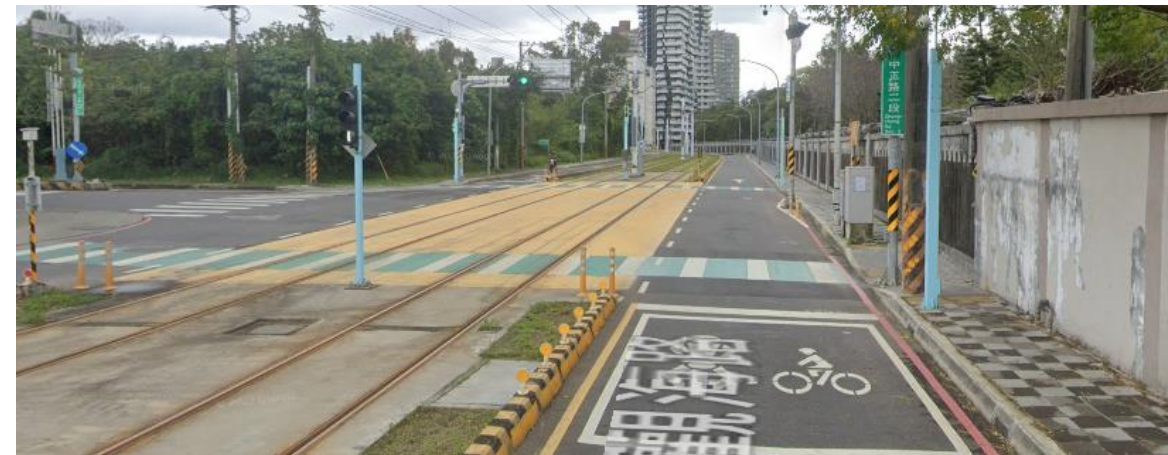
事故路口

- 事故路口為輕軌系統佈設於道路中央，另有南北向各1車道。
- 因觀海路周邊非商業住宅區，夜間環境照明以路燈為主，在天色昏暗下，一般車道寬僅約3.4公尺，不熟悉之用路人，的確會有誤判車道可能，導致車輛入侵軌道區之風險。

- ▶ 本年度發生多起因車輛誤闖入侵軌道區域導致延誤，因淡海新市鎮路口都有相似問題，報請新北市政府交通局，針對輕軌路口進行交通工程的優化。

- 加設遵循方向告示
- 標誌裝設LED發光
- 防撞桿外推至路口
- 停等線內縮
