國家運輸安全調查委員會

重大運輸事故 事實資料報告

第 6046 次車

鳳林站重大鐵道事故

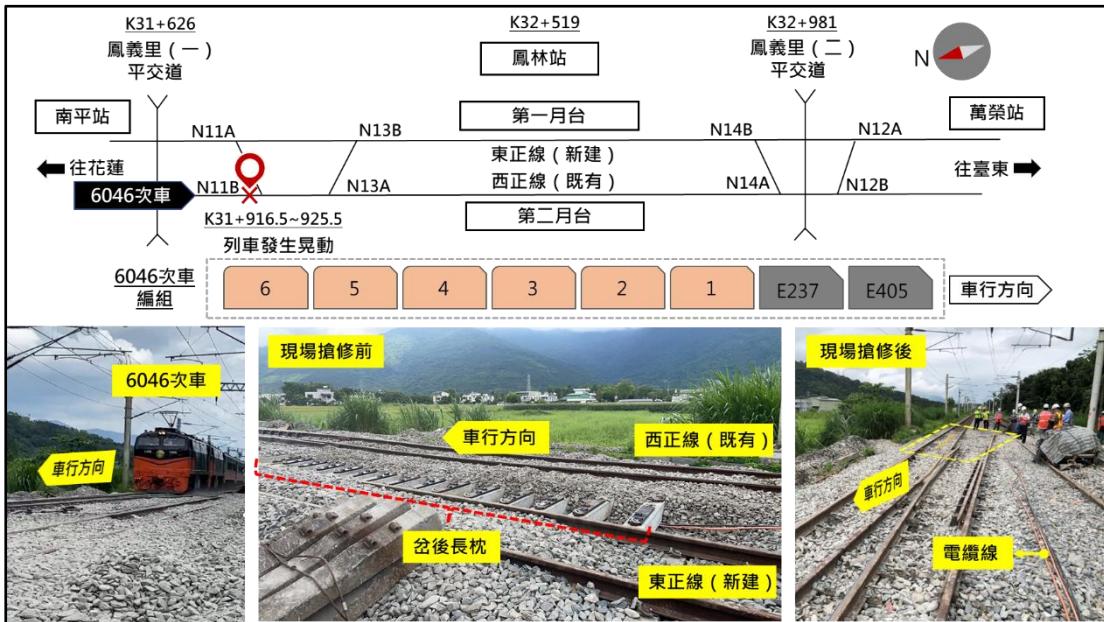
圖 1.1-2 施工區域現場狀態說明

民國 111 年 6 月 11 日，交通部臺灣鐵路管理局（以下簡稱臺鐵局）第 6046 次車鳴日號觀光列車，約 1058 時行經臺東線南平站至鳳林站間里程 K31+916.5 至 925.5 處，列車產生上下異常晃動，如圖 1.1-1 至圖 1.1-2。該事故無人員傷亡。

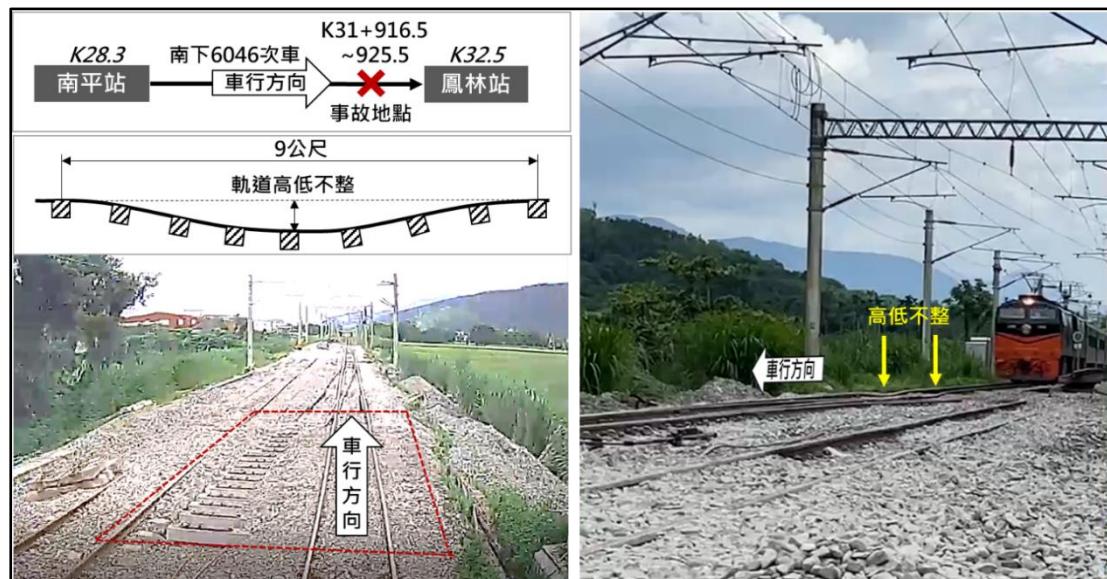
圖 1.2-1 N11B 道岔區及軌道高低不整

經第 6046 次車列車自動防護系統及行車影像紀錄進行比對，列車於通過路線異常區域之速度約 83 公里/時。事故後調查小組現場檢視列車異常晃動區域為 N11B 道岔之岔後長枕投入處，里程 K31+916.5 至 K31+925.5 間。

依據調查小組調閱臺鐵局民國 111 年 6 月 11 日第 6046 次車通過事故地點之行車影像紀錄及道旁錄影畫面，發現西正線下行進入鳳林站前，N11B 道岔區里程 K31+916.5 至 925.5 之 9 公尺範圍內發生軌道路基沉陷及高低不整⁴現象，如圖 1.2-1。

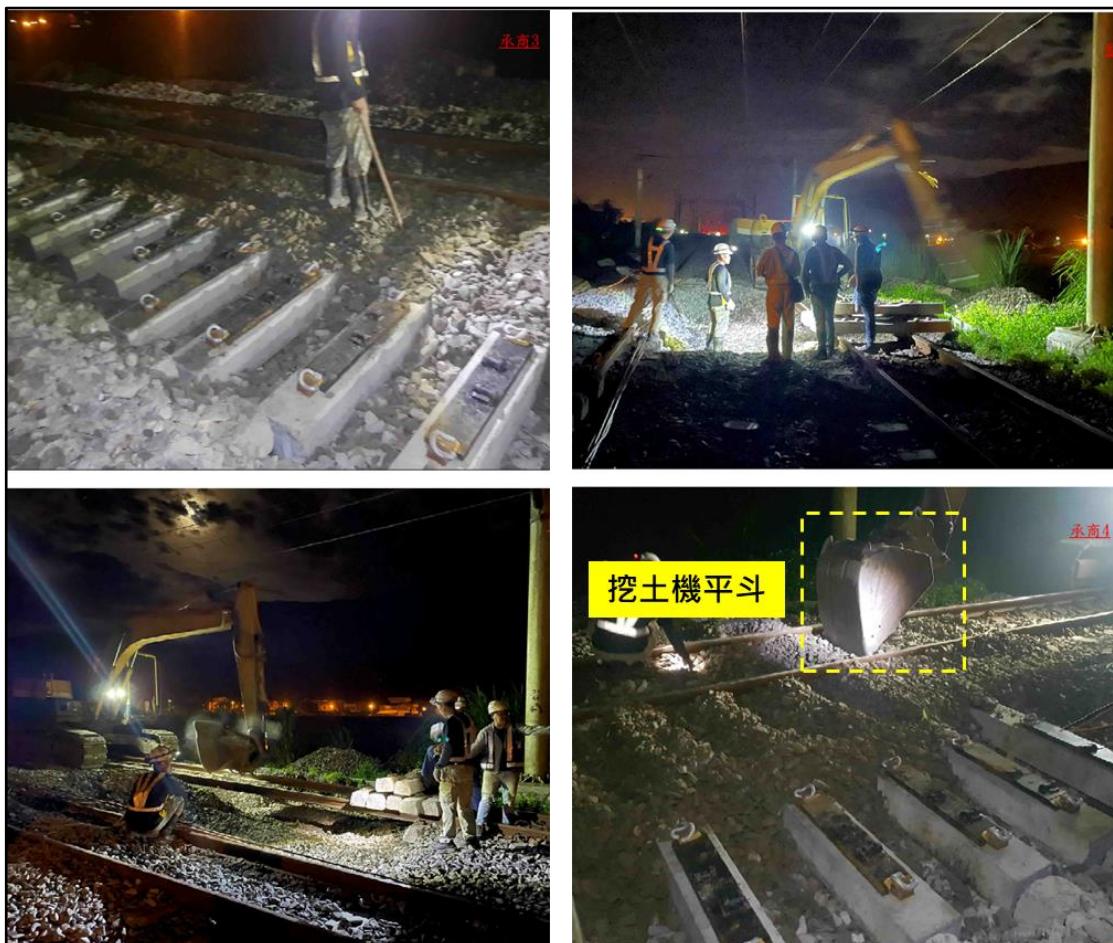
圖 1.6-2 現場施工照片

工信工程現場領班於施工過程發現軌道既有光纖電纜餘長不足無法深埋，遂通知東工處值班人員及台灣世曦監造約 0230 時進行現場會勘，工信工程施工人員表示東正線因隔日要安裝道岔橫渡線，建議將 N11B 道岔分歧側軌枕依施工規範將道碴填滿至軌枕外 40 公分，軌枕端部不予填滿道碴，避免重新開挖道碴造成纜線損壞風險。

50 公里/時慢行速限，及承包商會以挖土機平斗及一字斗（砸鎬）進行砸道整修等因素，故同意採取軌枕端部 40 公分外暫不填滿道碴方式處理，東工處值班人員亦尊重監造專業予以同意完成施工。工信工程施工人員約 0240 時開始用挖土機平斗將道碴回填至道床及砸道夯实作業，並將道碴覆蓋在軌枕兩側。

依據鐵道局提供「鐵道局施工安全管理系統 (APP)」6 月 10 日上傳資料，施工廠商工信工程施工人員採用挖土機挖斗進行 N11B 道岔區之岔後長枕抽換作後之道碴填補及夯實作業，現場施工照片如圖 1.6-2。

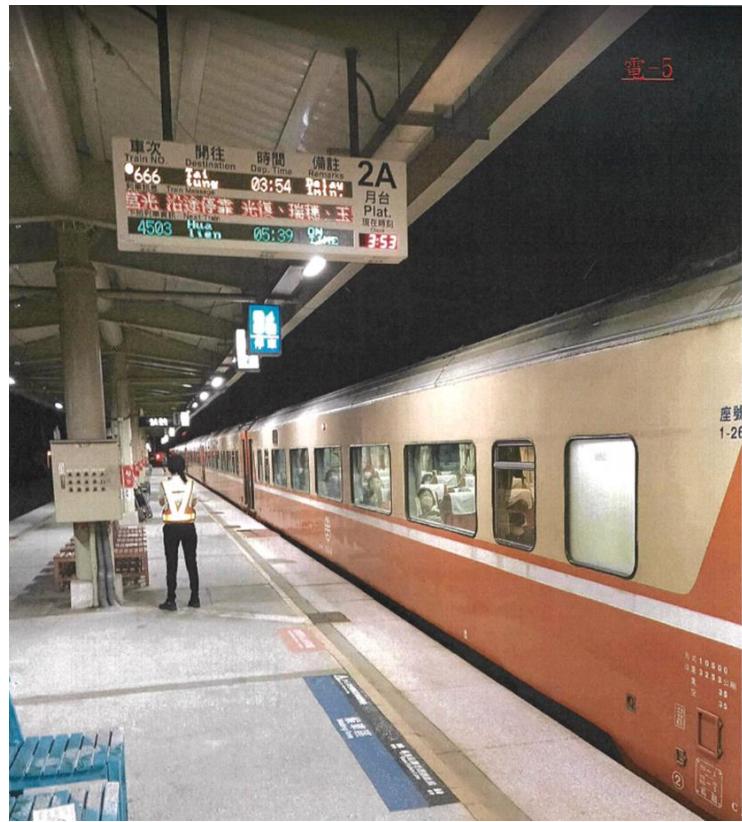
圖 1.6-3 首班列車第 666 次車抵達鳳林站

依據鐵道局施工 APP 針對完工後之檢查，0330 時施工廠商、0343 時監造及 0347 時東工處均確認現場已恢復正常運轉條件，於 0401 時完成解除封鎖及復電，於 0402 時回報已確認首班列車第 666 次車已順利通過施工地點並抵達鳳林站，如圖 1.6-3。依據鐵道局施工安全管理系統 APP 檢核項目，施工負責人應於完工後確認工作車及第一班列車已順利通過。

另依據訪談紀錄，鐵道局確認列車通過施工地點之驗證正常方式，是以司機員有無反應列車行駛異常作為判定標準，另未通知第 666 次車要進行列車動態測試。

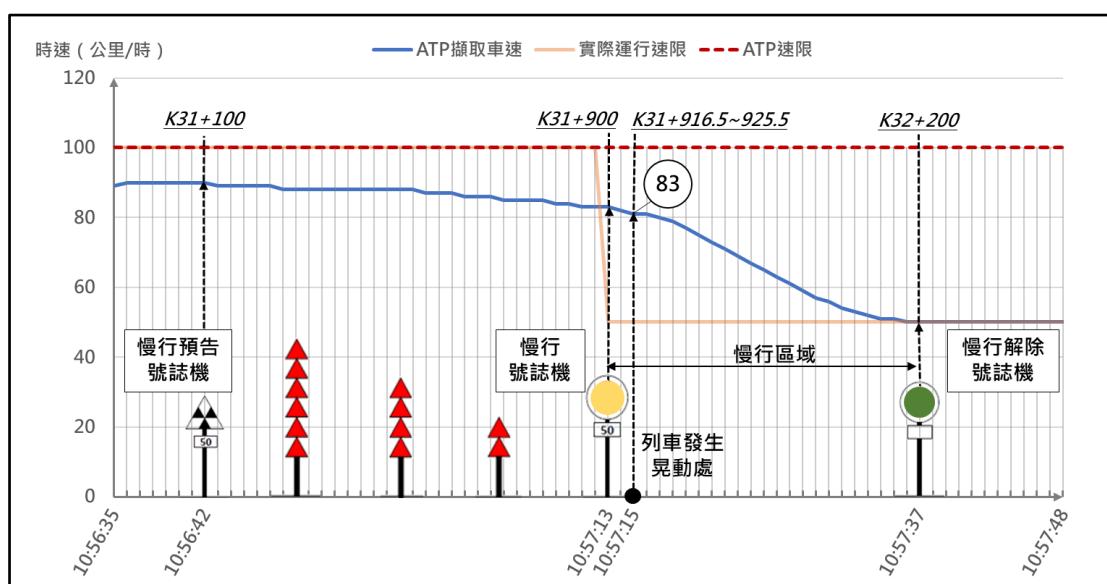
圖 1.7-1 第 6046 次車通過慢行區間之 ATP 紀錄

依據臺鐵局所提供之 6 月 11 日通過慢行區域首班列車第 666 次車至事故列車第 6046 次車間之紀錄，各列車通過慢行區域之速度彙整於表 1.7-2，第 6046 次車通過慢行區間之車速如圖 1.7-1。

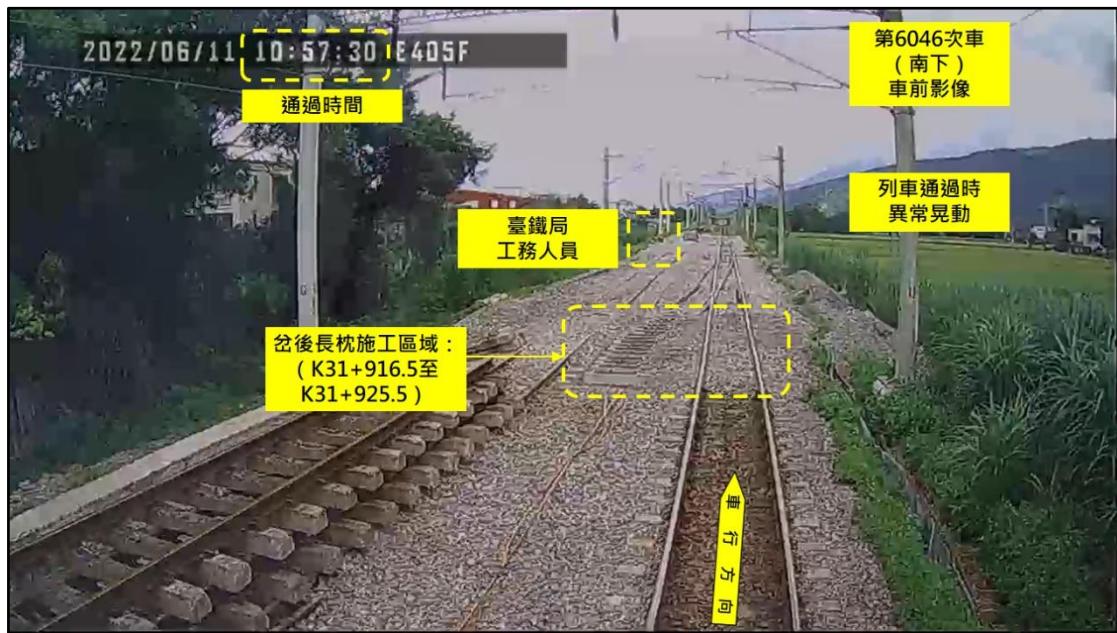
圖 1.7-20 第 6046 次車車前影像

約 1046 時臺鐵局工務處花蓮工務段南平道班檢查人員上正線確認路線軌道狀況，約 1055 時第 6046 次車鳴日號準備通過施工區域，檢查人員站於正線旁目視檢查軌道發現有鋼軌沉陷情形，及該列車通過時上下晃動情況嚴重，並通報鳳林站值班站長因路線異常車速降為

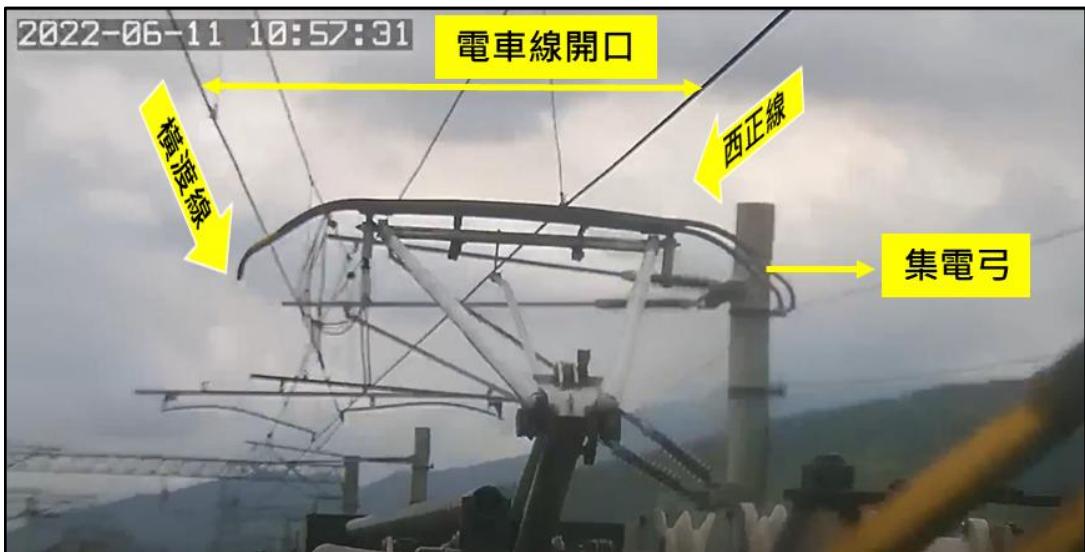
圖 1.7-24 第 6046 次車集電弓通過重疊區間

調閱第 6046 次車動力車上方集電弓攝影機影像畫面，列車通過事故地點之電車線為電力桿號 31/46 及 31/48 之間，如圖 1.7-24，里
程為 K31+949 及 K31+990，屬於電車線重疊區間（overlap section）⁹

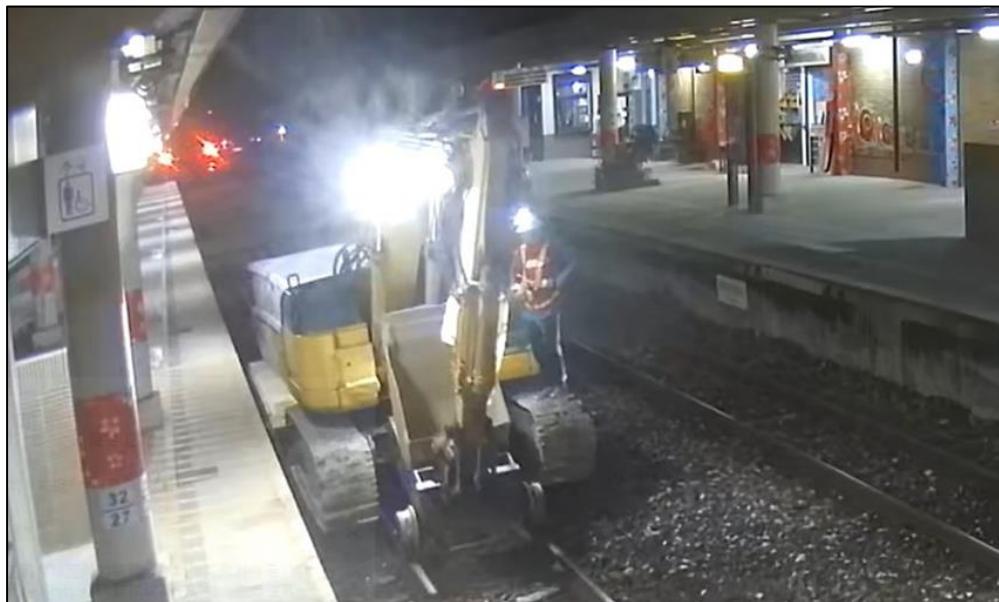
圖 1.7-26 鳳林站月台 CCTV 影像畫面

依據鳳林站月台閉路電視(Closed Circuit Television, 簡稱 CCTV)影像紀錄，於 6 月 11 日凌晨約 1206 時，西主線上有一台挖掘機以加裝動力輪方式通過該站第二月台區，如圖 1.7-26。

路兩用施工機具，駕駛者並無符合鐵路正線駕駛資格規定許可及相關證明文件。
