國家運輸安全調查委員會

重大運輸事故 調查報告

第 611 次車

鳳林隧道列車分離事故

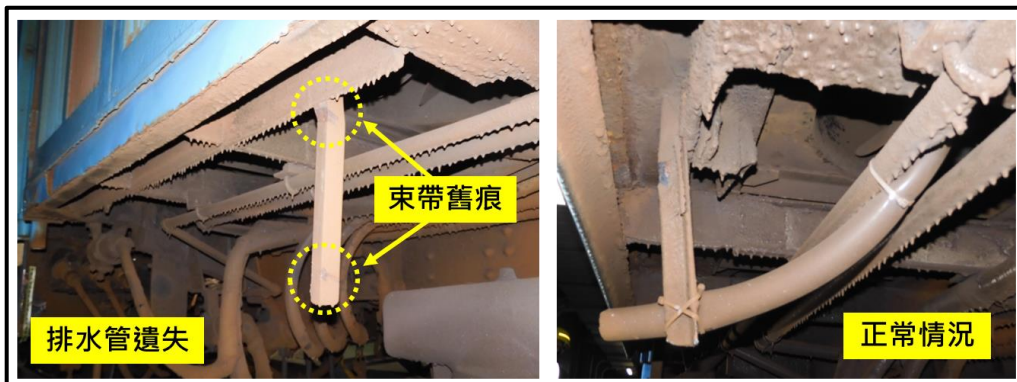
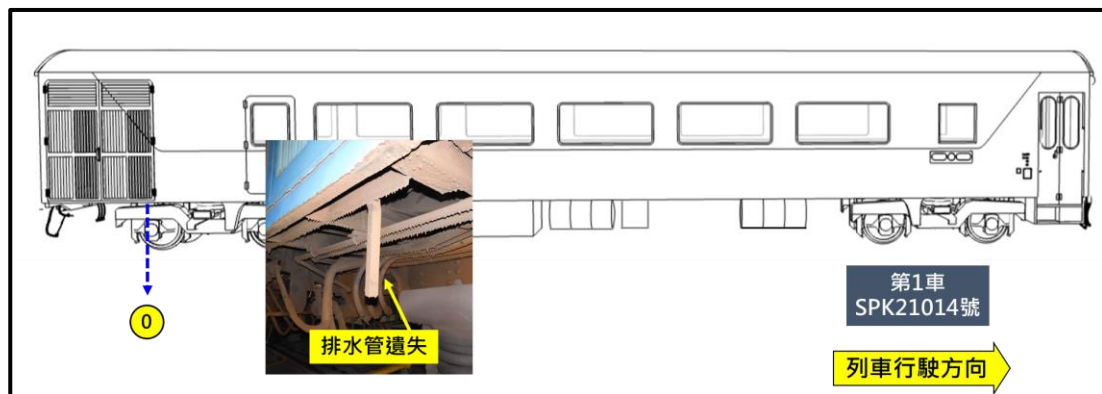
經檢視第 1 車車廂（車號 SPK21014）發現車廂空調機下方排水管遺失，且支架上有使用束帶之舊痕跡，此為調查小組認定事故車輛

損害之起點第 0 點(如圖 1.3-1、圖 1.3-2)，而該損害處距離軌面之高度、距離車身外緣之深度如表 1.3-1。

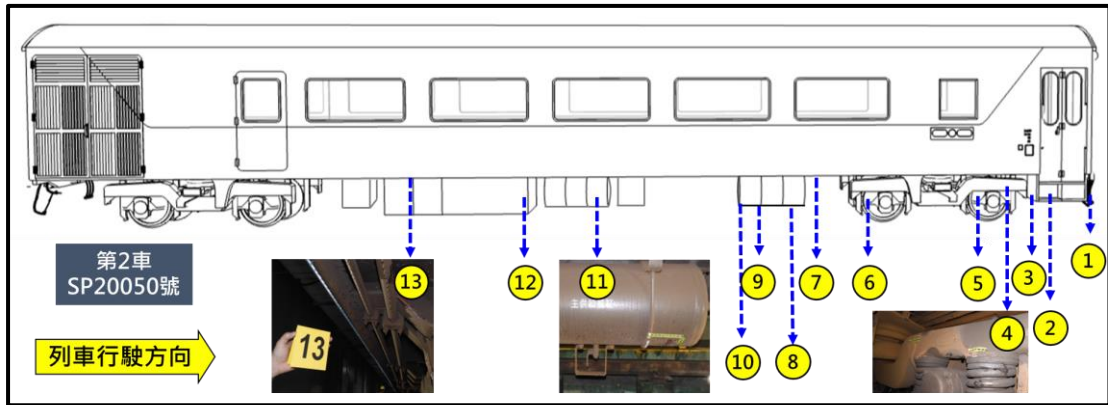
圖 1.3-3 事故列車第 2 車車廂損害位置示意圖

另檢視第 2 車車廂(車號 SP20050)有 13 處凹陷或刮痕(如圖 1.3-3)，有關各損害處距離軌面之高度、距離車身外緣之深度彙整如表 1.3-2，其中東側旅客上下車門台階踏板及車廂端部有明顯凹陷情形，另車廂下方設備如主風缸、水平調整桿等設備則有刮傷情形(如圖 1.3-4)。

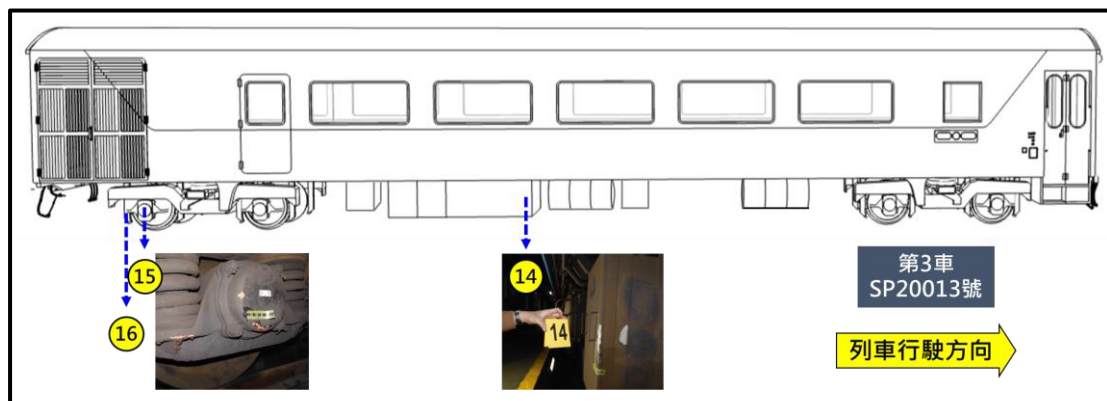
圖 1.3-5 事故列車第 3 車車廂損害位置示意圖

檢視第 3 車車廂（車號 SP20013）發現 3 處刮痕（如圖 1.3-5），至於損害處距離軌面之高度、距離車身外緣之深度彙整如表 1.3-3，本車損傷處較集中於車廂後部，包括變流器箱及後轉向架上，此外本車後端的手動解鎖裝置提手上亦有刮痕，另車廂後端的三相 UVW 供電線亦有損傷情形，調查小組進行車輛會勘時，該供電線已被拆卸放置於車廂內（如圖 1.3-6）。

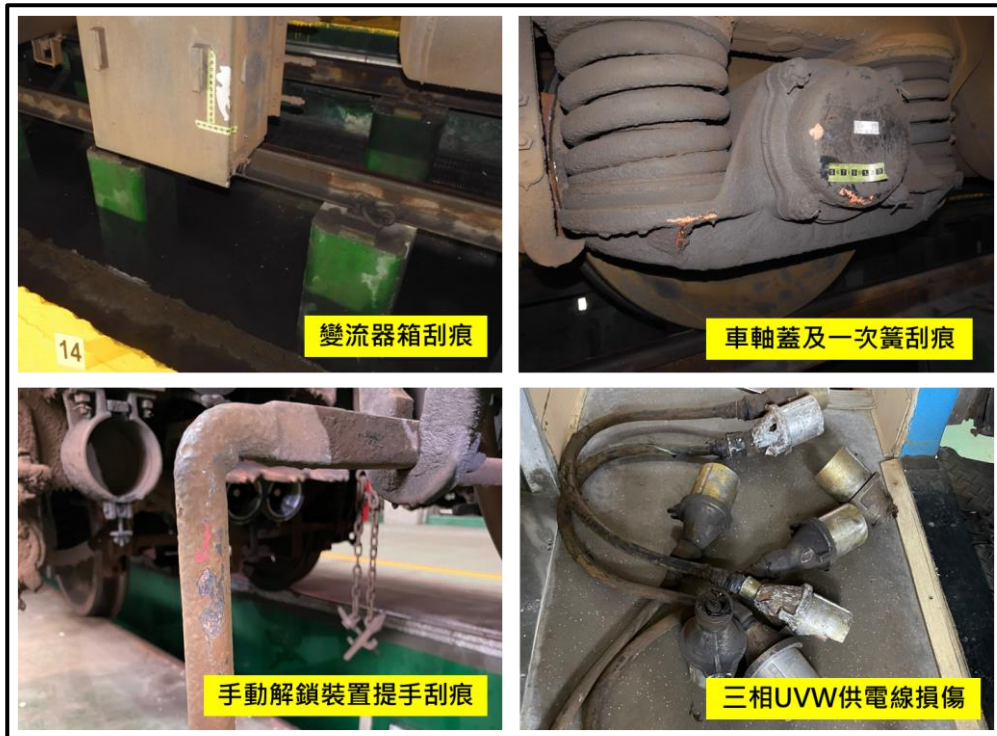
圖 1.3-6 事故列車第 3 車車廂損害照片

碰撞並延續至第2、3、4車，其中第3車後端手動解鎖裝置提手上留有與施工圍籬高度相關性之紅色漆料，顯示曾與施工圍籬發生碰撞，造成提手上提並轉動，使連結器解連造成列車分離。

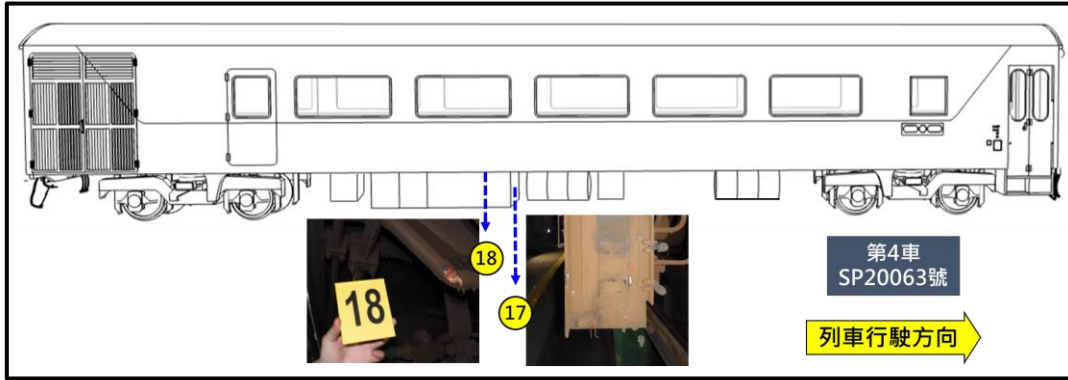
圖 1.3-7 事故列車第 4 車車廂損害位置示意圖

檢視第 4 車車廂（車號 SP20063）發現 2 處刮痕（如圖 1.3-7），損害處距離軌面之高度、距離車身外緣之深度彙整如表 1.3-4，本車損害多集中在車廂中段，包含變流器箱、接線管等（如圖 1.3-8），另本車前端三相 UVW 供電線亦有損傷情形，調查小組於會勘時已被拆卸放置於車廂內。

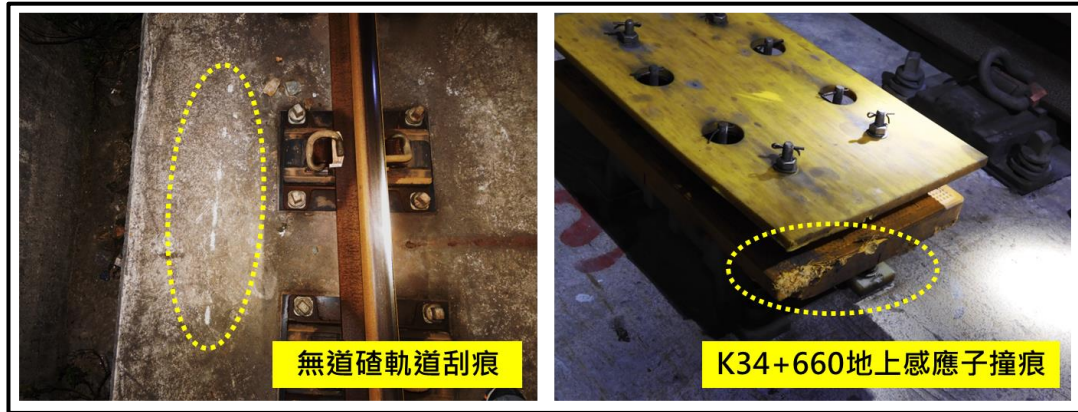
圖 1.3-9 設備損傷相關照片

調查小組於民國 110 年 12 月 10 日凌晨進入事故地點鳳林隧道現場，觀察到無道碴軌道的表面有被異物刮傷之新痕，此外位於 K34+660 的列車自動防護系統 (automatic train protection, ATP) 地上感應子 (balise) 有被異物撞擊之刮痕 (如圖 1.3-9)。

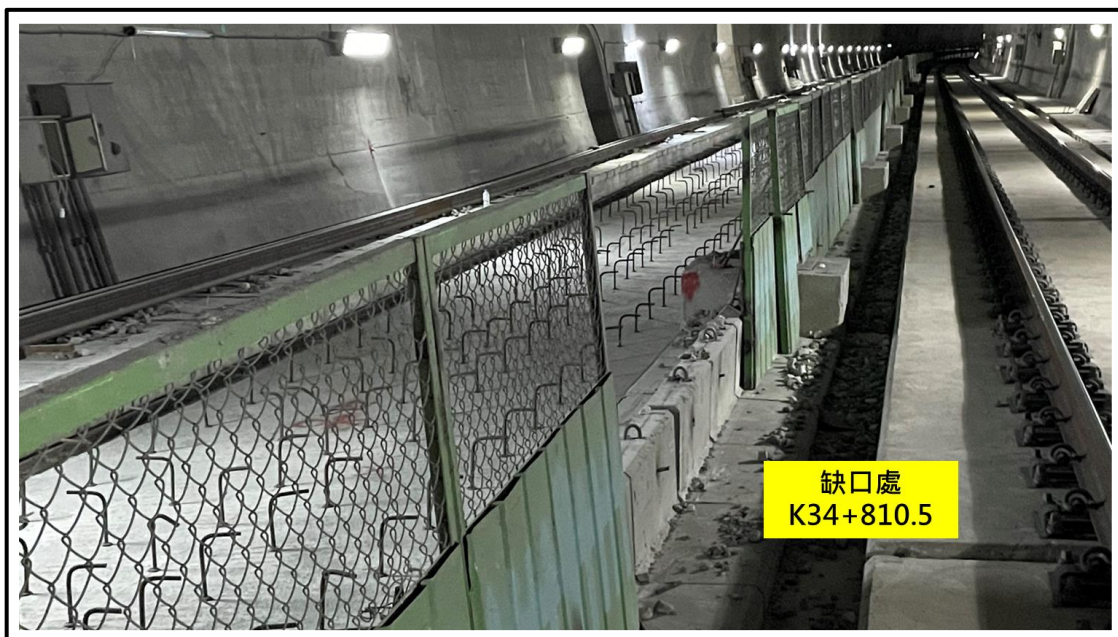
圖 1.3-10 鳳林隧道施工圍籬缺口處（攝於民國 110 年 12 月 2 日）

另鳳林隧道當時正辦理東正線永久軌改建，工區與西正線永久軌以施工圍籬進行阻隔，惟因施工圍籬已於事故後（民國 110 年 12 月 2 日跨 3 日）拆除，調查小組於現場觀察到拆卸下的施工圍籬已被放置在道旁，並藉由鐵道局東工處、臺鐵局等相關單位提供事故後之會勘照片，了解在 K34+810.5 處，有兩片施工圍籬寬之缺口（如圖 1.3-10），而其中一片施工圍籬被移至路線旁，另一片施工圍籬已在事故翌日上午，由第 4514 次司機員撿拾後，移送至臺鐵局花蓮機務段存放（如圖 1.3-11）。

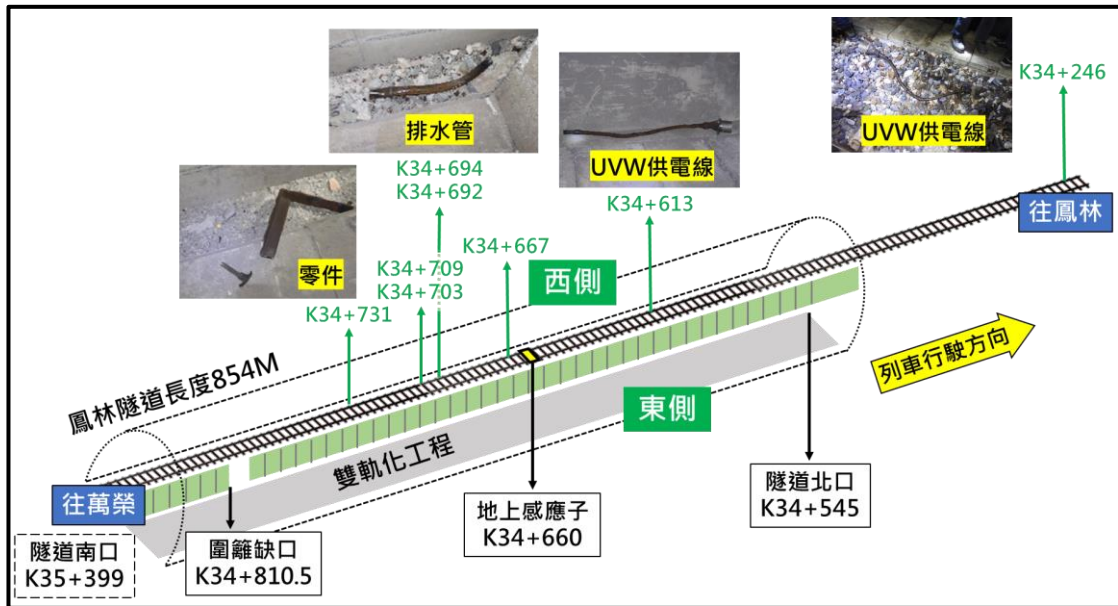
圖 1.3-12 車輛零件散落相對位置

另調查小組發現，自 K34+810.5 處起往鳳林站方向，有許多車輛零件散落於軌道旁，包括金屬角鐵、三相 UVW 供電線、供電線拉勾、排水管等零件，有關其散落地點與施工圍籬缺口、隧道口等相對位置如圖 1.3-12 所示。

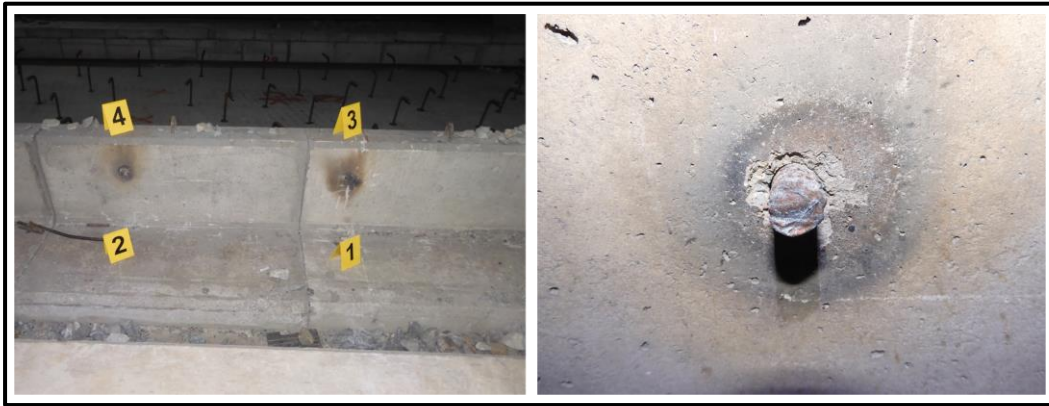
圖 1.11-2 現場連壁鋼筋檢視

依前述鳳林隧道安全圍籬設置施工圖（前圖 1.8-4），與實際施工圍籬缺口位置圖比較，現場施工圍籬的連壁鋼筋，相較於施工圖多一

處，依據圍籬施工人員訪談紀錄，該施工方法是為了避免連壁鋼筋剛好落在擋渣牆與擋渣牆間縫隙處，所以在每座擋渣牆上都植入連壁鋼筋（如圖 1.11-2）。

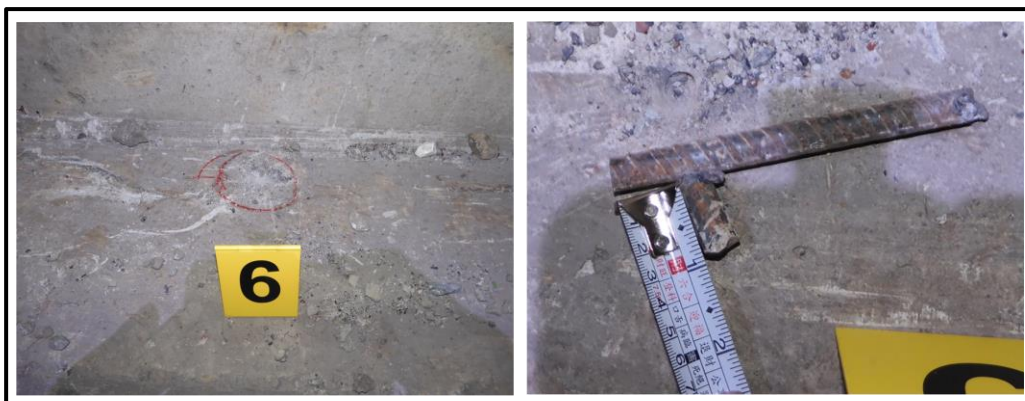
圖 1.11-3 現場底柱鋼筋檢視

1. 施工單位工信工程進行施工圍籬移設時，沿用既有施工圍籬的舊孔洞實施複焊，造成焊孔擴大、鏽蝕延續等結果，即使另外加設斜撐鋼筋進行額外加固，仍無法符合原始設計之應力抵抗值，在歷經約1個月多趟次列車通過後，施工圍籬焊接點逐漸鬆動不穩固，可抵抗的應力逐漸下降，當事故列車通過時，因施工圍籬應力承受不住風壓吸引，進而發生脫落傾倒現象。
2. 事故列車通過該路段時，自第1車開始與脫落傾倒之施工圍籬發生

另有關於底柱鋼筋的植入深度，在施工圖面上並無明確規範，調查小組實地檢視擋渣牆底柱鋼筋孔洞，發現部分底柱鋼筋深度約略為一指節長度，約 3 至 5 公分（如圖 1.11-3）。另現場擋渣牆上有部分連續之孔洞，經工程單位補充說明，是因為在植筋鑽孔時鑽掘到混凝土鋼筋，是屬於放棄的無效孔。

1. 針對移設後重複使用之施工圍籬，制定額外加固或其它監控措施並納入規範，並重新考量臨軌路段施工圍籬與擋碴牆之間的配置方式，防止施工圍籬脫落。(TTSB-RSR-23-01-002)
2. 強化臨軌路段施工圍籬的品質查證內容，將是否侵入鐵路建築界限以及穩固狀態列為查證之重點，確保施工圍籬符合設置規範。(TTSB-RSR-23-01-003)
3. 督導交通部臺灣鐵路管理局，確實完成增訂運轉規章或標準作業程序，納入列車分離事故後，現場確認程序及恢復正常運轉之條件。(TTSB-RSR-23-01-004)

1. 針對移設後重複使用之施工圍籬，重新評估額外加固或其它監控措施，並重新考量臨軌路段施工圍籬與擋碴牆之間的配置方式，防止施工圍籬脫落。(TTSB-RSR-23-01-006)

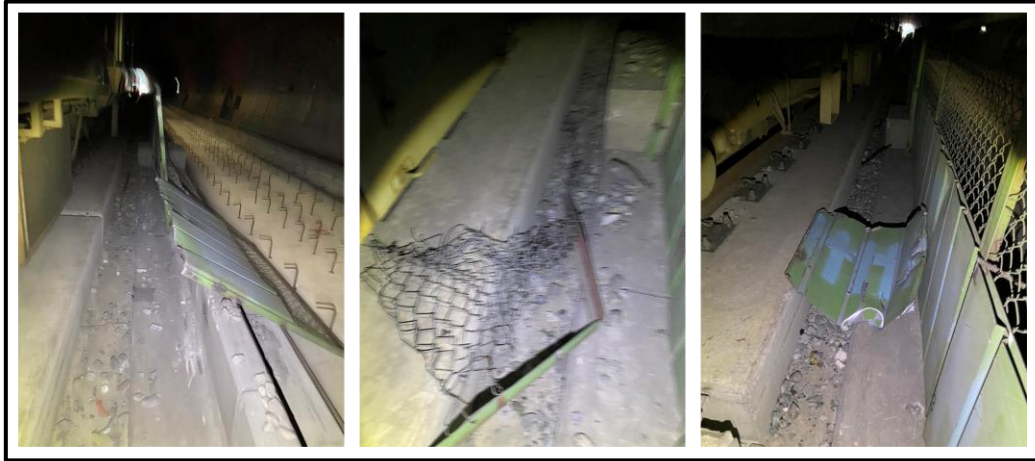
圖 1.11-4 第 4514 次司機員拍攝照片（攝於民國 110 年 12 月 2 日）

施工圍籬的缺口狀況，除前圖 1.3-10、1.3-11 事故翌日各單位會勘時拍攝外，調查小組另取得事故翌日第 4514 次司機員現場拍攝之照片（如圖 1.11-4）。

依臺鐵局說明，該次車於事故現場停車，係因花蓮機務段指示第 4514 次車司機員以 30 公里/小時慢行通過鳳林隧道，同時注意路線旁是否有無相關異物，經該次車司機員觀察發現路線旁疑似有施工圍籬殘骸，故於現場臨時停車進行檢視，並執行現場拍照，同時將一片施工圍籬殘骸攜回花蓮機務段存放。

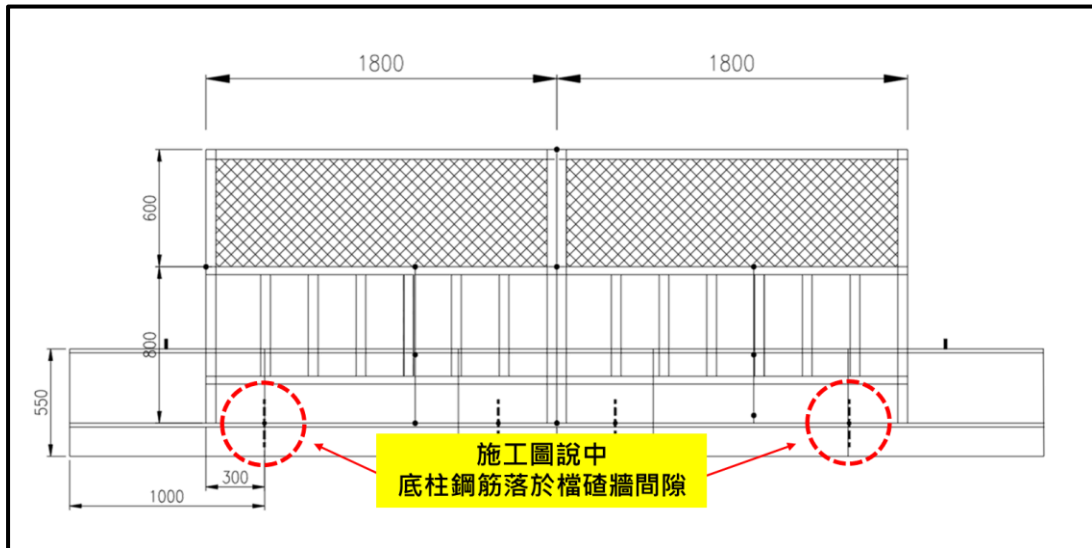
圖 2.2-1 施工圖說中底柱鋼筋落於擋碴牆間隙

另依據設置施工圖顯示，每片施工圍籬長度為 1.8 公尺，每片施工圍籬應有 1 支連壁鋼筋及 2 支底柱鋼筋，惟在圖說中底柱鋼筋有剛好落於擋碴牆間隙之情形（圖 2.2-1）。

本會認為，施工圍籬圖說為施工人員施作時，依循的重要文件，因此工信工程所製作之圖說未符合現場條件，不利於現場施工人員按圖施工，無法確保施工圍籬符合既有的應力檢核計算標準以及假設條件。

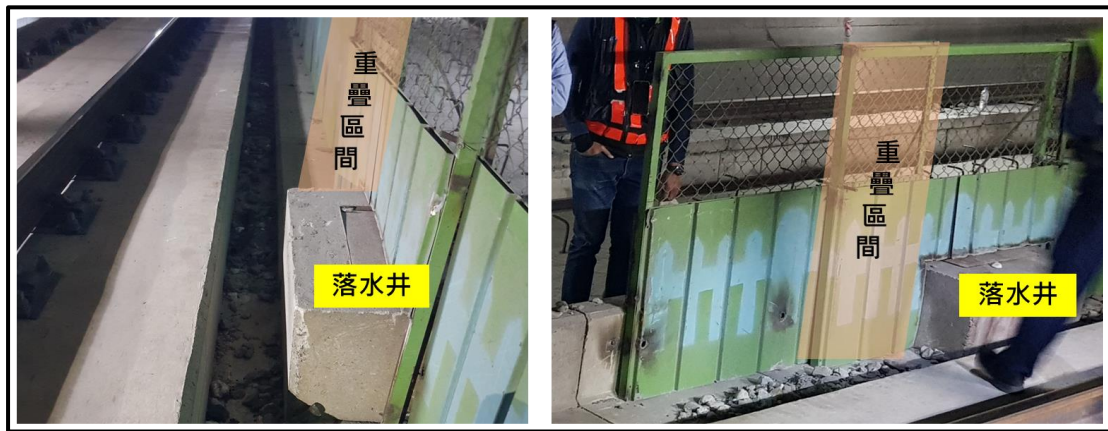
圖 2.2-2 施工圍籬重疊搭設

疊搭設之情形（如圖 2.2-2），顯示工信工程之施工圍籬施工圖未符合現場實際狀況。
