國家運輸安全調查委員會

重大運輸事故調查報告

永裕興 18 號延繩釣漁船於夏威夷中途島東北方 527 浬海域處遭遇
爆發性氣旋後駕駛艙嚴重損壞及 10 名船員失蹤

TTSB-MOR-23-02-001

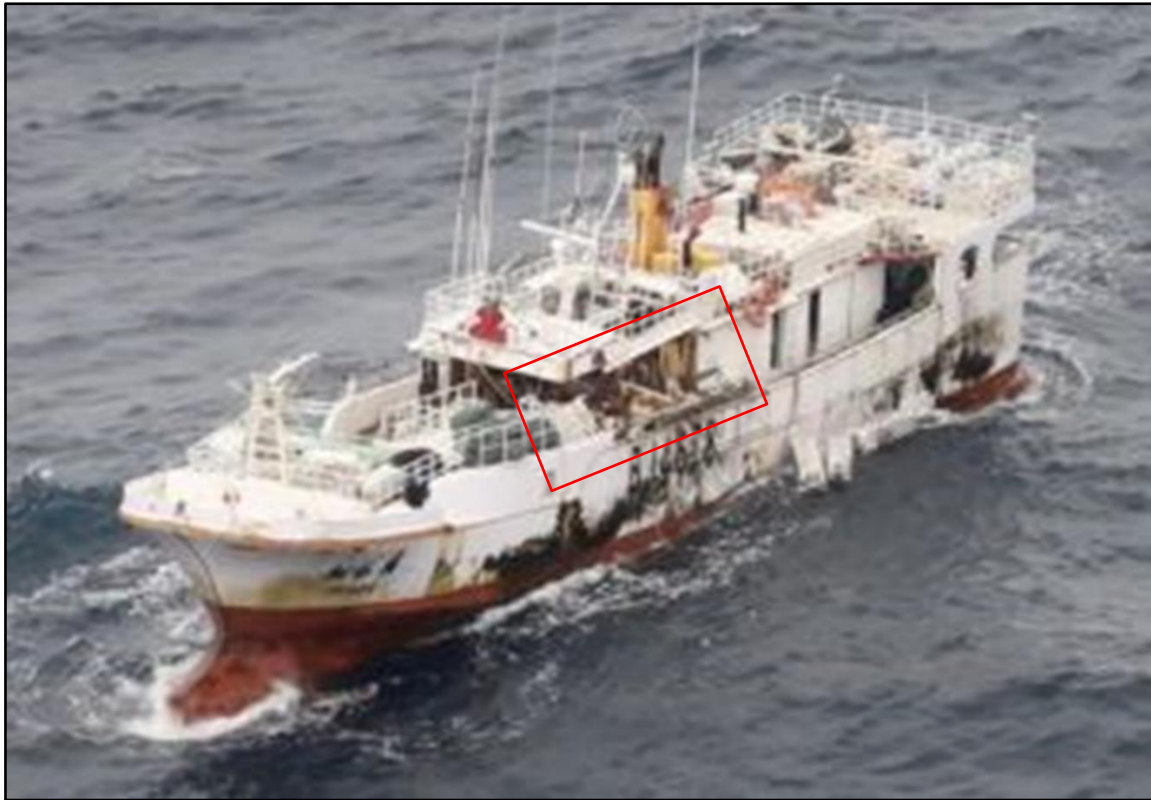
民國 109 年 9 月 26 日 0954 時¹，一艘蘇澳籍永裕興 18 號延繩釣漁船（以下簡稱永船），總噸位 99²，漁船統一編號 CT4-2678，自蘇澳港出發前往北太平洋中途島海域捕魚，船上載有 1 名臺籍船長和 9 名印尼籍船員，共計 10 人。109 年 12 月 30 日約 1650 時，我國漁業署漁業監控中心發現永船傳送之訊號異常³，隨即通知船東。110 年 1 月 1 日 1440 時，永船船東向漁業署通報永船失聯，我國外交部及行政院國家搜救指揮中心接洽鄰近國家搜救單位請求協助搜救。110 年 1 月 2 日，美國海岸巡防隊發現永船蹤跡，船位距夏威夷中途島東北方 527 浬⁴，並提供我國永船空拍照片，照片顯示駕駛艙左舷毀損（詳圖 1），未發現 10 名船員。

圖 1 美國海岸巡防隊於 110 年 1 月 2 日發現永船時空拍圖

根據 110 年 1 月 2 日美國海岸巡防隊於夏威夷中途島東北方 527 浬海域發現永船並空拍照片，照片中顯示「駕駛艙左舷主結構坍塌」，美國海岸巡防隊並回報我國搜救單位：「船上並無人員活動，亦無看到救生艇」。110 年 1 月 19 日億榮 18 號船員曾登上永船，未發現 10 名船員。直到 110 年 3 月 8 日，永船殘骸被拖帶回臺，確認永船上之救生筏遺失，僅留半只外殼在永船上。

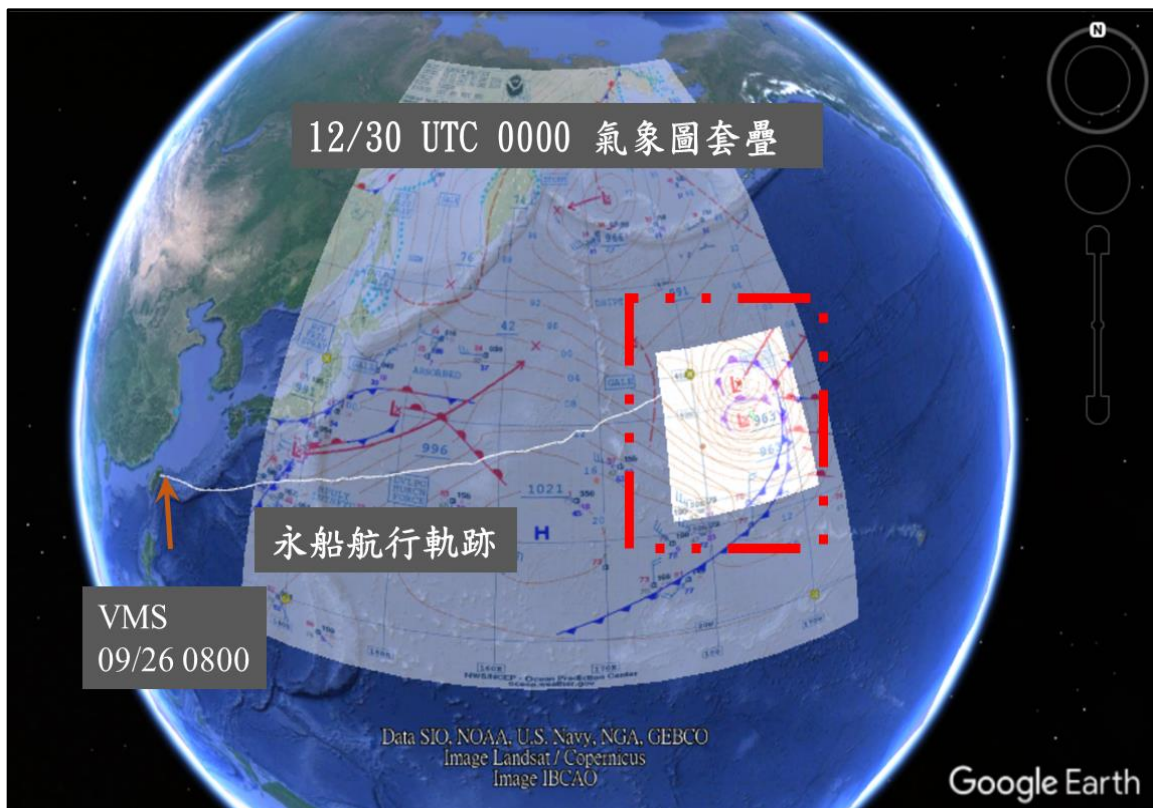
根據永船船舶自動識別系統（automatic information system, AIS）資料及漁船監控系統⁵（vessel monitoring system, VMS）資料，民國 109 年 12 月 30 日永船傳送之訊號異常，1009 時，AIS 停止傳送資料；1041 時，VMS 轉為備用電力供電傳送船位資料。110 年 1 月 2 日 1041 時，VMS 最後一次傳送船位資料，此期間永船從事故海域往東北方漂流約 50 浬（詳圖 2）。110 年 3 月 8 日，永船殘骸被拖帶返回宜蘭蘇澳港，本會展開安全調查。

圖 2 永船航行軌跡套疊圖（觀測時間 109 年 12 月 30 日 0800 時）

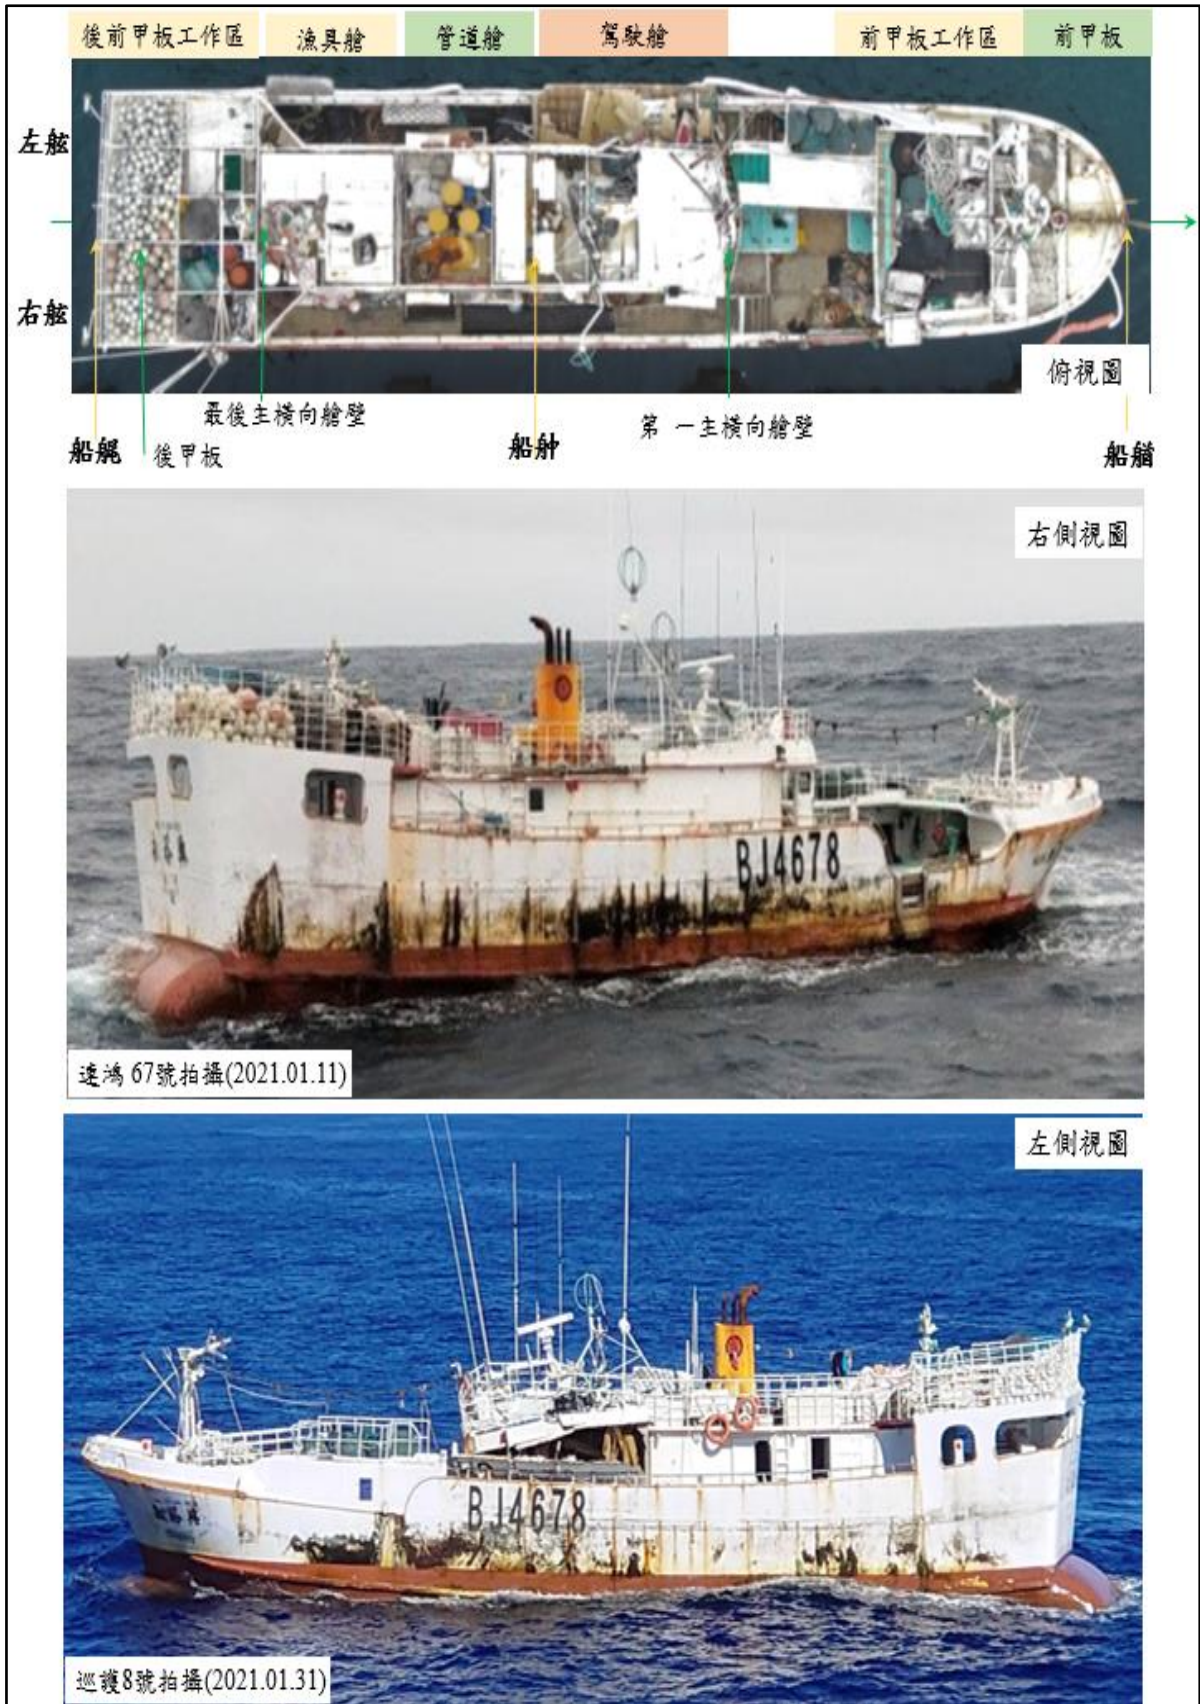
- 110 年 1 月 2 日，美國海岸巡防隊首度發現永船時，空拍照片顯示駕駛艙左舷主結構坍塌，且一艘救生筏遺失（詳圖 6）；
- 110 年 1 月 11 日，連鴻 67 號船員為登上永船期間，兩船船體曾發生碰撞，永船船體是否進一步受損不詳（詳圖 6）；
- 110 年 1 月 31 日，海巡署派遣巡護 8 號登上永船勘察，取得大量甲

板與機艙內部資料（詳圖 6）；

圖 6 永船船體配置圖與失聯尋獲後之外觀圖

駕駛艙左舷主結構坍塌、駕駛艙右舷側艙門脫落、前艙桿受損、第一主橫向艙壁斷裂坍塌、主桅桿斷裂、救生艇遺失、GPS 天線桿彎曲、漁具艙左側艙門門擋脫落等。

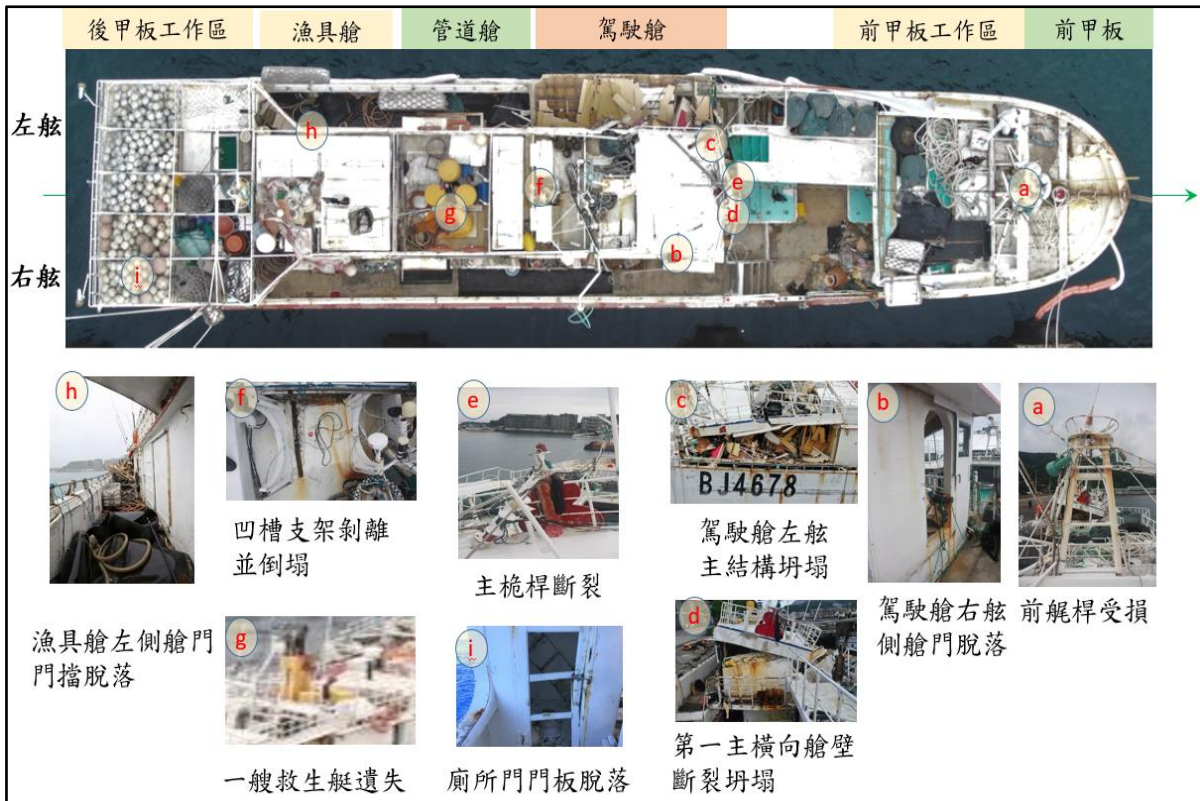
- 110 年 2 月 18 日，永船船東委託億榮 18 號與億榮 3 號船員登船，處理永船之魚貨及抽水，船上設備及物品無法維持案發時原始位置；
- 永船前甲板分為 3 區：第 1 區前桅桿範圍，自船艙至第 1 道欄杆，前桅桿自前甲板往上約 255 公分處有一平臺且有欄杆圍繞，平臺上方桅桿從底部發生剝離且朝船艙方向傾倒；第 2 區範圍，自第 1 道欄杆至第 2 道欄杆處，未發現異常；第 3 區範圍，自第 2 道欄杆至樓梯靠左舷側處，未發現異常（詳圖 7）；
- 永船前甲板工作區，未發現異常（詳圖 7）；
- 永船船艙，包含上甲板、左舷側走道、右舷側走道、駕駛艙、管道艙、漁具艙、往臥艙入口及廚房，檢視結果說明如下：
 - (1) 上甲板之主桅桿發生斷裂，並落在主桅桿旁；上甲板之救生筏架共有兩個半圓型凹槽支架，靠船艙側的凹槽支架剝離並倒塌；
 - (2) 左舷側走道及右舷側走道無異常發現；
 - (3) 駕駛艙包含駕駛臺、船長室及儲藏室。駕駛臺裝置船舶自動辨識系統及航儀設備，其第一橫向艙壁及內部隔間坍塌；駕駛臺前方之窗框斷裂及玻璃碎裂且窗框斷裂；窗框下緣之左舷側艙壁及右舷側艙壁均有斷裂；
 - (4) 管道艙緊鄰儲藏室，儲藏室之裝潢木板坍塌。管道艙兩側共有 2 個拉門未損壞；
 - (5) 漁具艙，往臥艙入口及廚房，未發現異常；（詳圖 7）
- 永船船艙後甲板及後甲板工作區：
 - (1) 後甲板區域外圍設有欄杆，靠船艙中心線位置處，船艙桅桿無損害情形。後甲板工作區無損害情形。

(2) 巡護八號登船拍攝機艙的照片發現船體船艙右側上方之破損；美國海岸巡防隊拍攝的照片未發現此處破損（詳圖 7）；

圖 7 永船船體結構受損分布圖

依天氣資料及海象，永船於作業水域遭遇之溫帶氣旋已增強為爆發性氣旋，調查小組研判永船船體為玻璃纖維強化塑膠之材質，結構不耐爆發性氣旋產生之湧浪多次襲擊，永船船身遭受波浪產生之強烈橫搖（rolling）、縱搖（pitching）及左右旋轉（yawing），導致結構多處嚴重損壞，永船 AIS 天線受損、電力供應系統異常及駕駛艙左舷主結構坍塌。

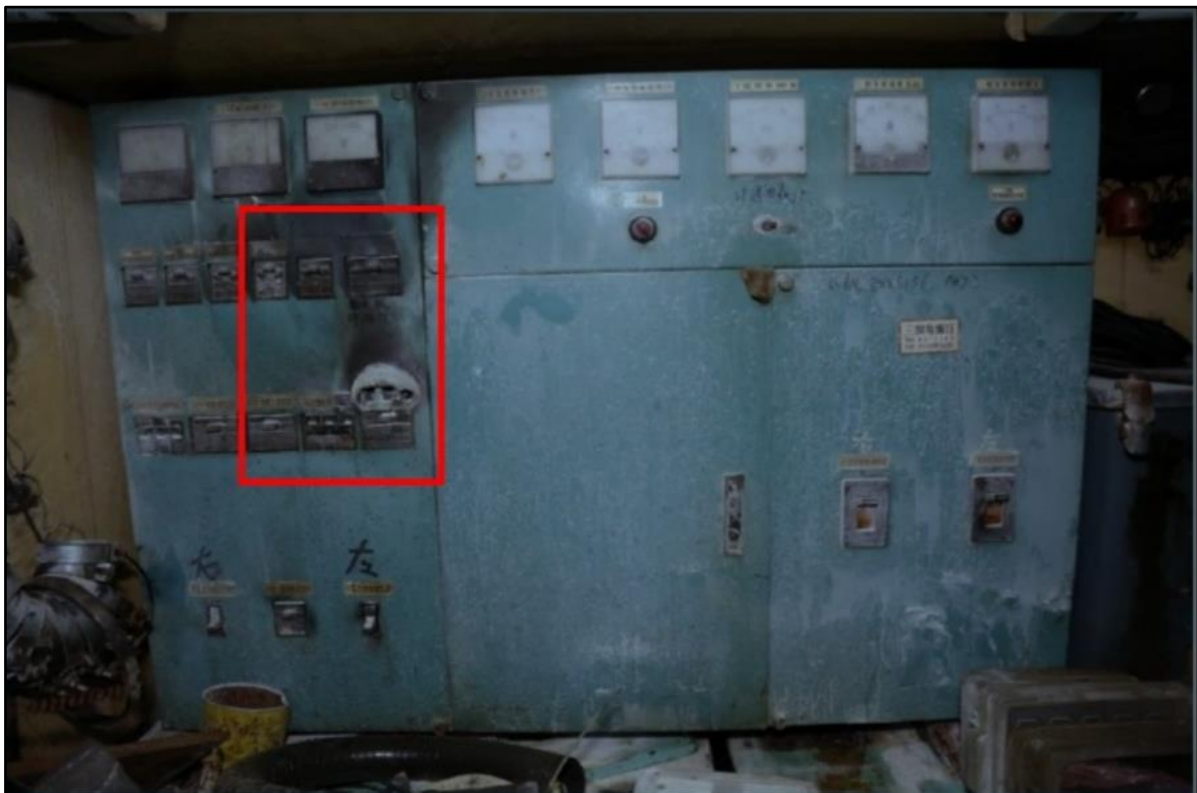
(2) 上機艙之配電箱及發電機箱的部分，配電箱內上下兩排有多組無熔絲開關，其中下排靠近發電機箱的無熔絲開關有明顯的燒熔外，上排亦有明顯煙燻的痕跡。另外在配電箱與發電機箱接縫處上半部亦發現有煙燻的痕跡（詳圖 8）；

(3) 配電箱及發電機箱表面覆蓋有白色的斑跡，應為乾粉滅火器內的乾粉（詳圖 8）；

圖 8 永船上機艙左側配電盤及發電機盤之煙燻及滅火器乾粉痕跡圖

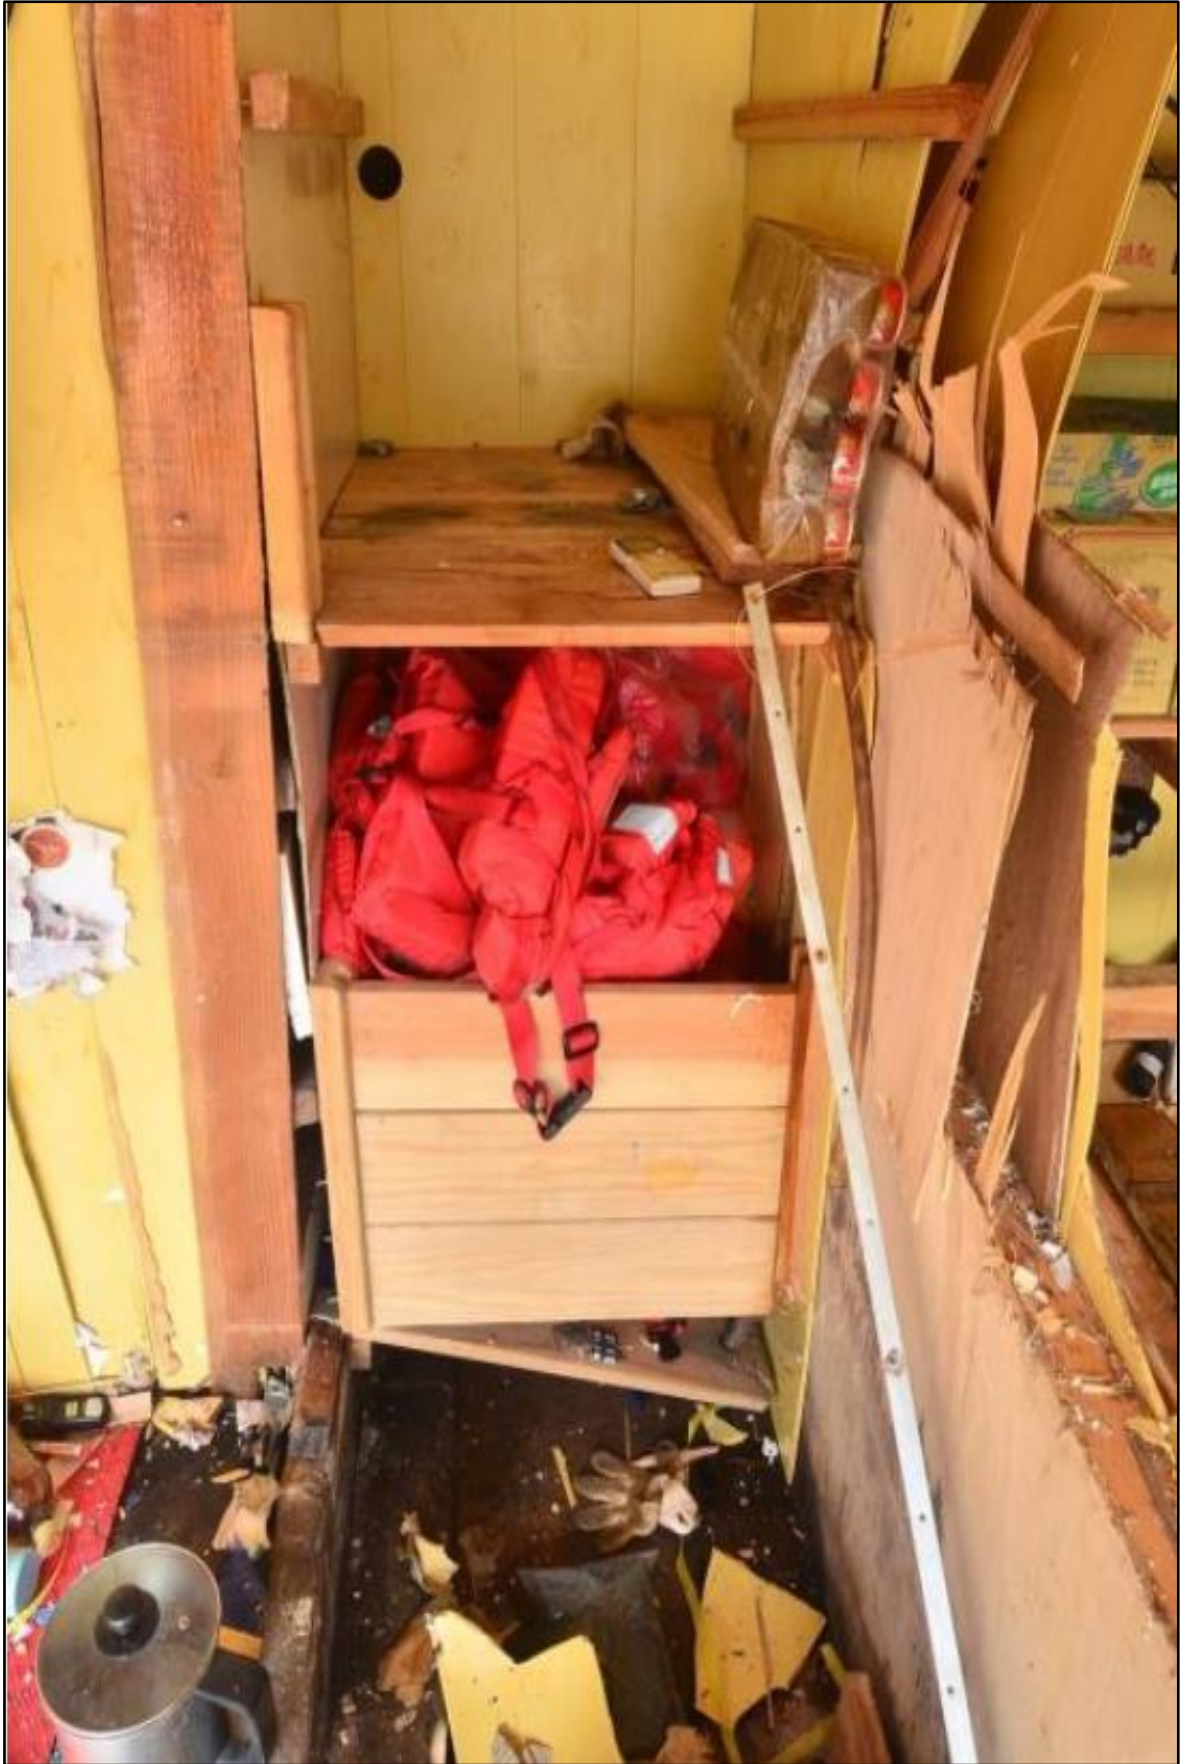
- 110 年 3 月 19 日海巡署鑑識人員於永船駕駛艙船長室內的儲物櫃內有 15 件救生衣（詳圖 9）；

圖 9 永船駕駛艙船長室內的儲物櫃內有 15 件救生衣

事後於永船船長室內發現 15 件救生衣，據此研判事故發生期間所有船員應該未穿救生衣。

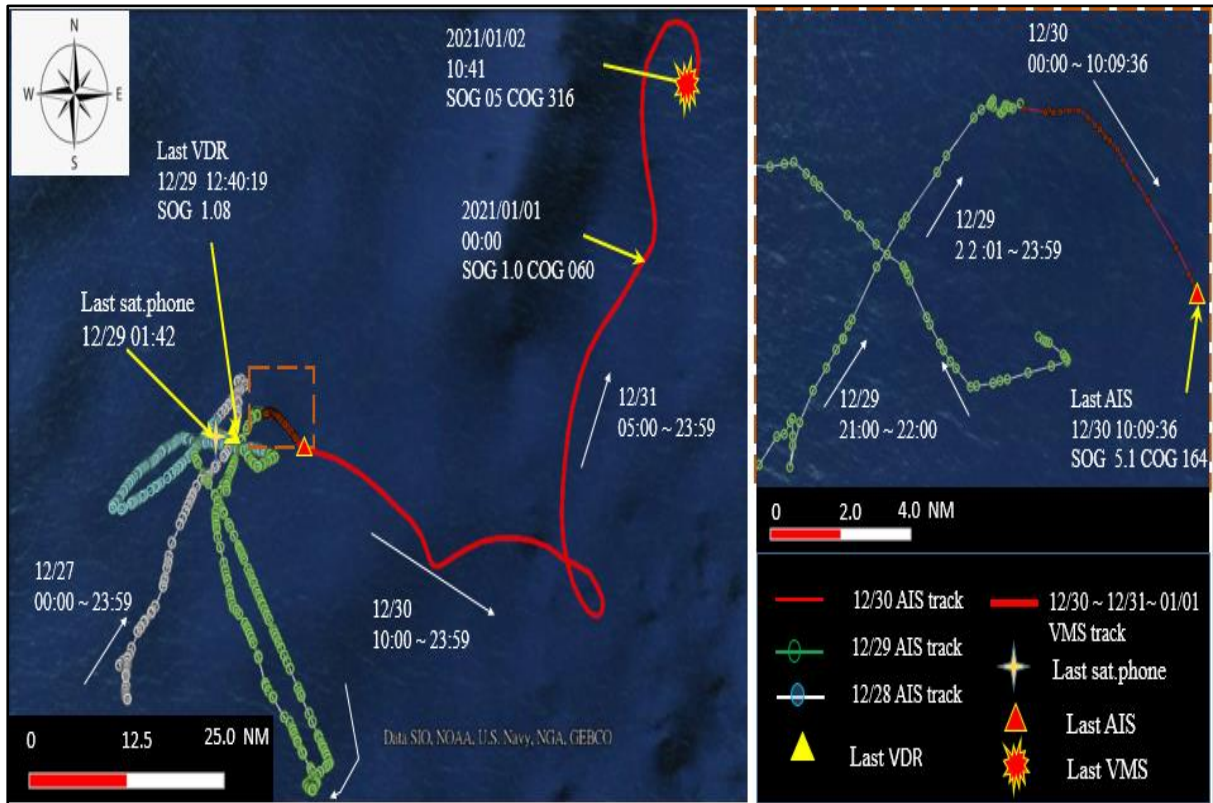
圖 10 永裕興 18 號漁船軌跡 (AIS, VDR, VMS) 套疊圖

當時有一爆發性氣旋通過永船作業水域，永船航速介於 1 至 6.5 節，平均航向 148 度，。研判此爆發性氣旋產生事故海域浪高約 7 至 10 公尺，造成永船操控困難，並可能導致永船 AIS 天線受損，致 1009:36 時停止傳送船位資料；1041 時，永船電力供應系統異常而無法供應 VMS 系統，致 VMS 電力供應轉為使用蓄電池的直流電，直到 110 年 1 月 2 日 1041 時，該蓄電池電力耗盡，停止傳送船位資料。

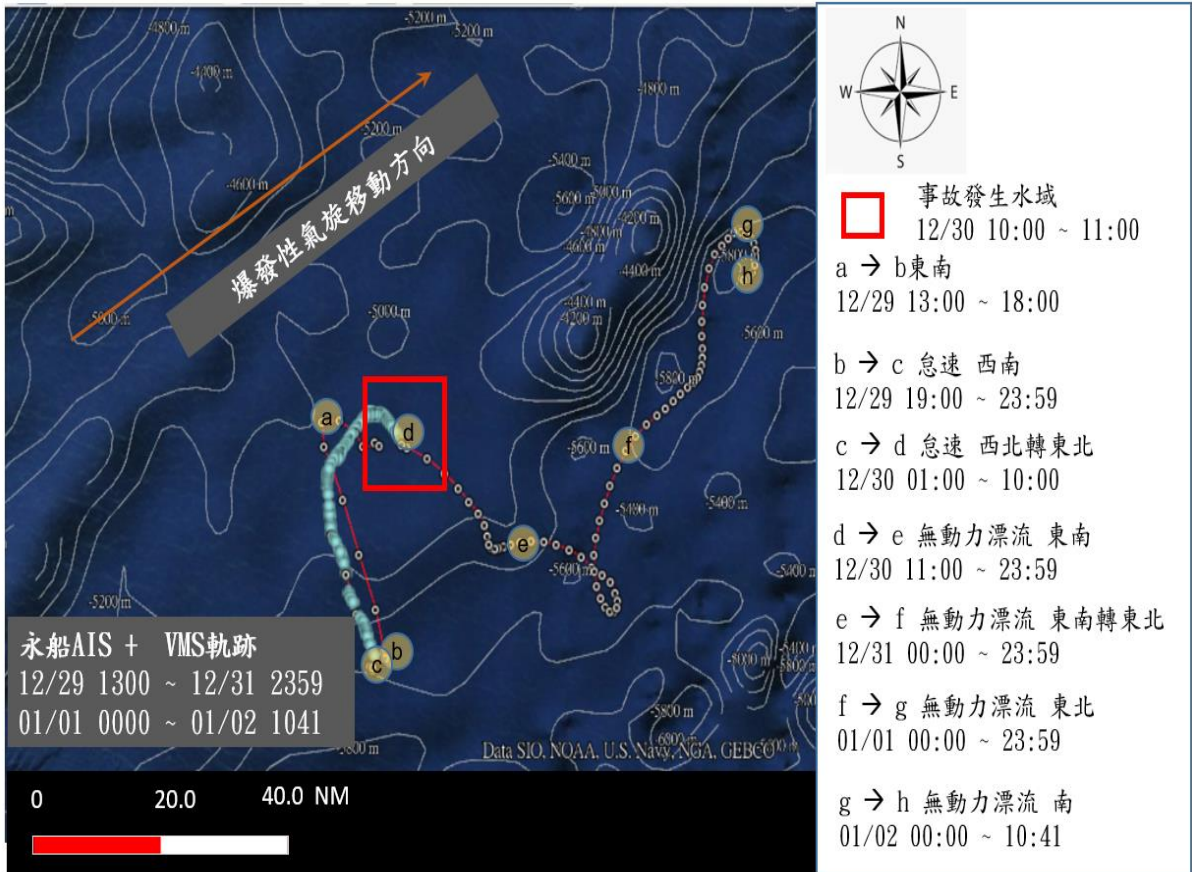
根據船舶航行軌跡紀錄資料，永船可能於臺灣時間 109 年 12 月 30 日 1000 時至 1100 時期間發生非常變故¹⁹ (extraordinary)，事故發生水域參考水深約 5,000 至 5,200 公尺²⁰，位於中途島東北方約 500 浬，詳圖 12。

圖 12 永船事故水域之航行軌跡與水深資料套疊圖
