# 國家運輸安全調查委員會

## 重大運輸事故調查報告

FONG KUO No. 819 冷凍貨船於高雄港港內航行期間

TTSB-MOR-23-02-003

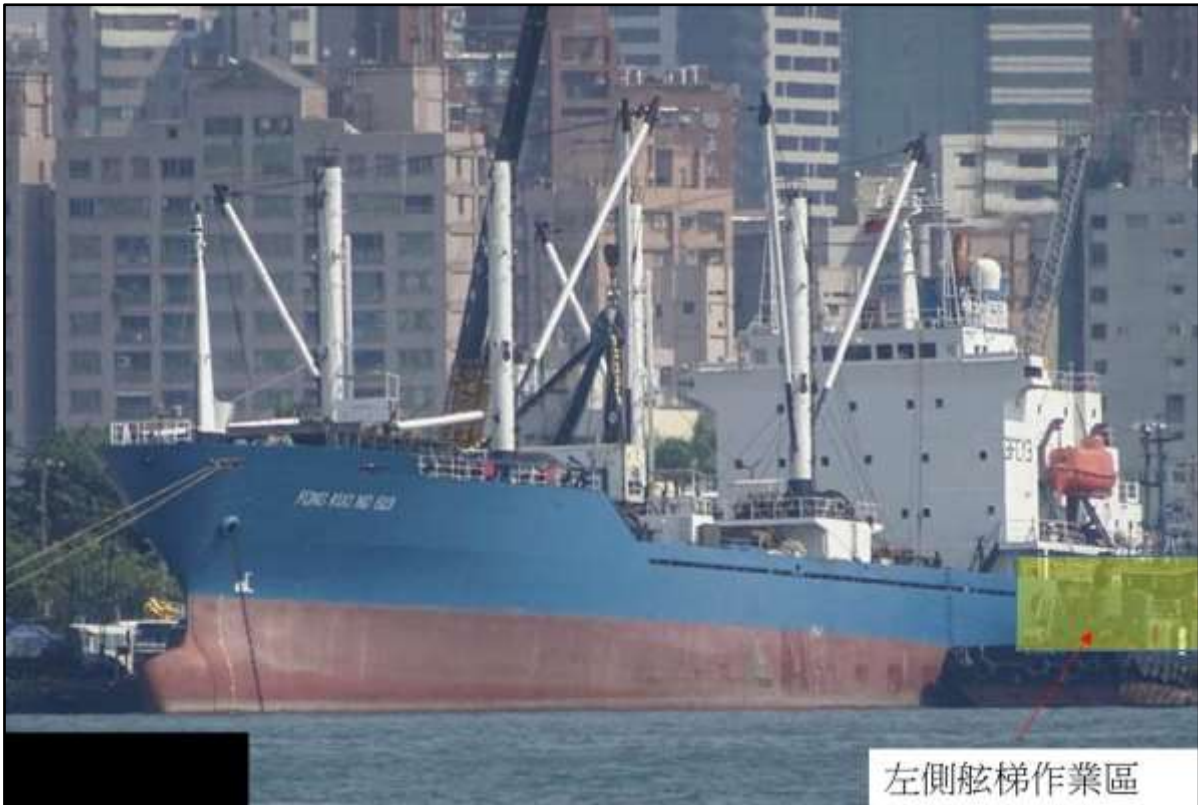
圖 1 豐船外觀及舷梯作業區示意照片

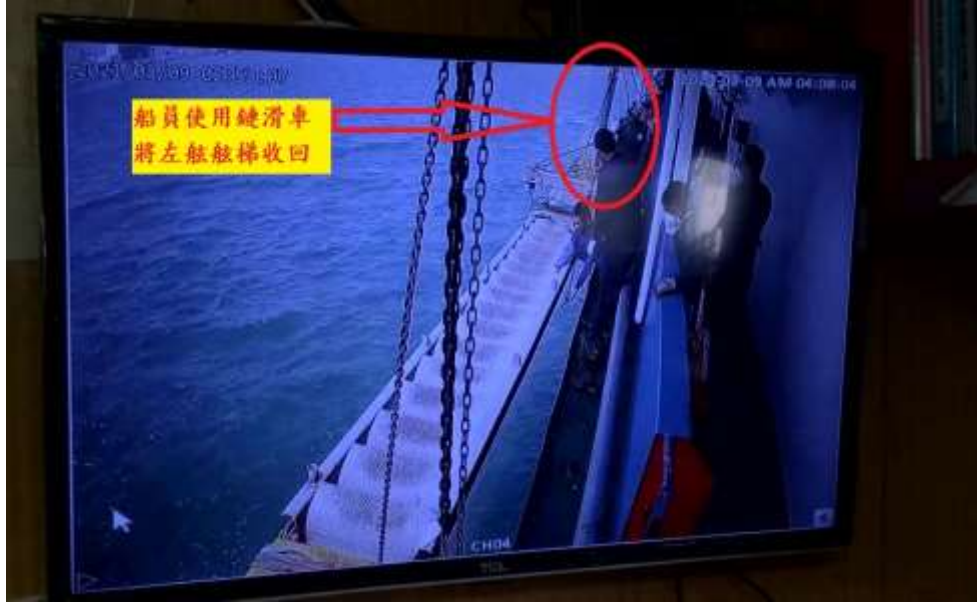
CCTV Time+8 小時	豐船左舷舷梯處 CCTV 影像截圖 (每秒 24 幅)
<p>10:53:07 15/24 幅</p>

依據豐船船東提供之左舷舷梯 CCTV 影像紀錄（抄件如附錄 1），本事故當時相關船員於舷梯回收作業期間，未適當分配人員工作安排，及操作人員未穿著個人安全裝備，如安全帽、救生衣及安全帶。事故當時因舷梯電動功能失效，船員改以手動方式操作鍊滑車以收回左舷梯，手動操作過程中遭遇困難，未如期順利收回舷梯，船員在無穿著安全裝備下，單腳踩上左舷梯試著排除困難，此時固定左舷梯之鍊滑車失效脫落，舷梯墜落海面，隨著舷梯落海操作人員重心不穩亦跟著落海，落海過程中頭部向下，並撞擊舷梯平台。

<p>豐船船員欲使用鍊滑車 (chain block) 將左舷舷梯收回 (所有船員未穿著救生衣或安全帶)</p>
<p>10:53:07 16/24 幅</p>

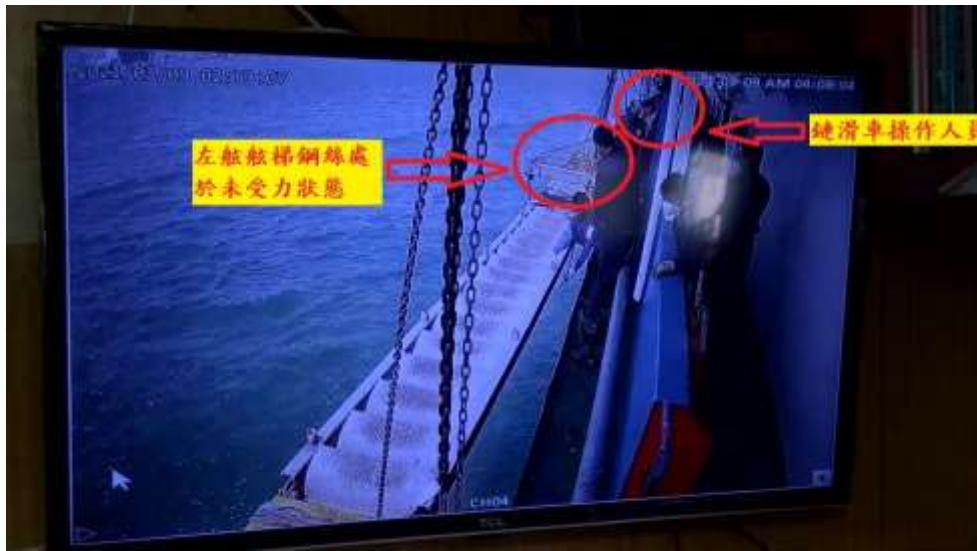
<p>左舷舷梯鋼絲處於未受力狀態</p>

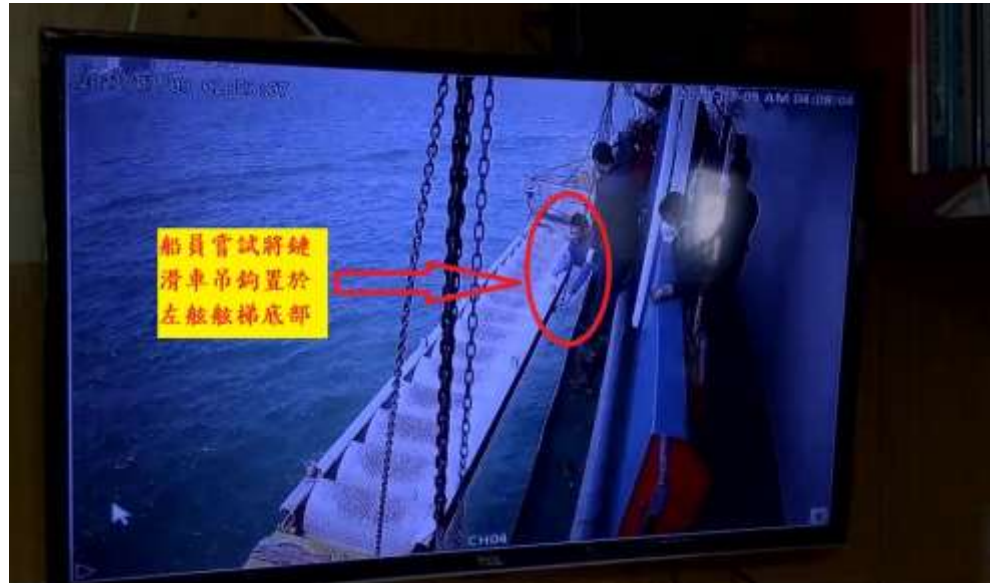
10:53:07  
24/24 幅

1 名船員嘗試將鏈滑車吊鉤置於左舷舷梯底部

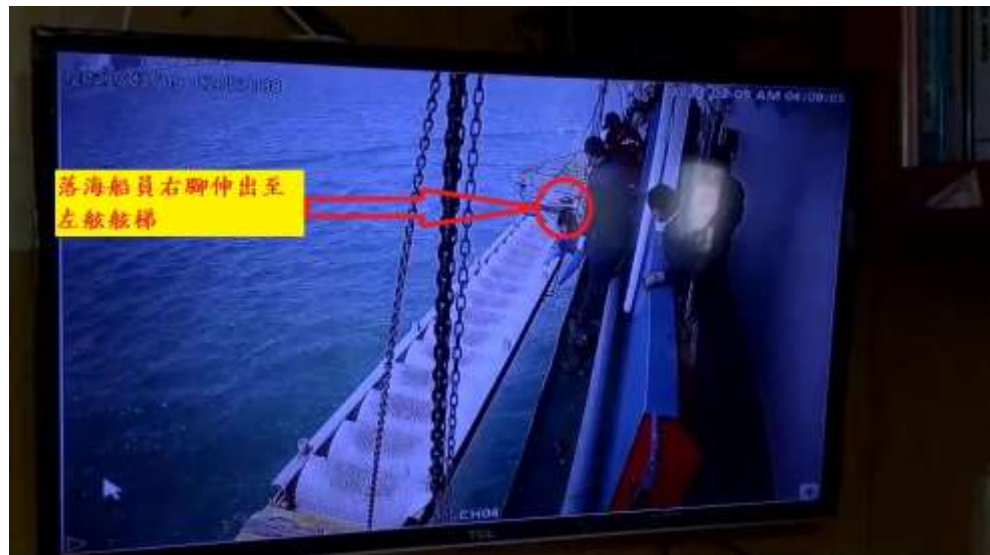
10:53:08  
16/24 幅

該名落海船員右腳伸出至左舷舷梯

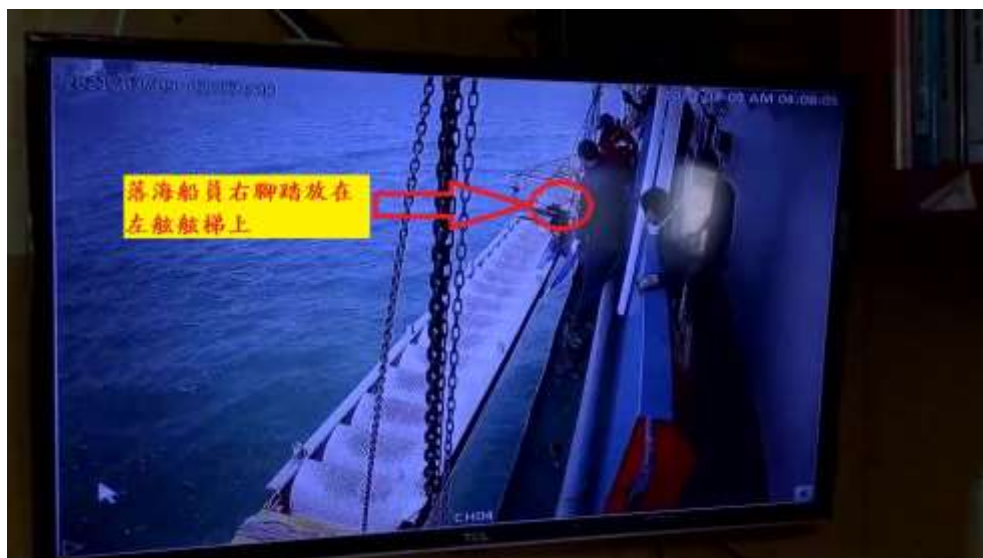
10:53:08  
21/24 幅

該名落海船員右腳踏放在左舷舷梯上

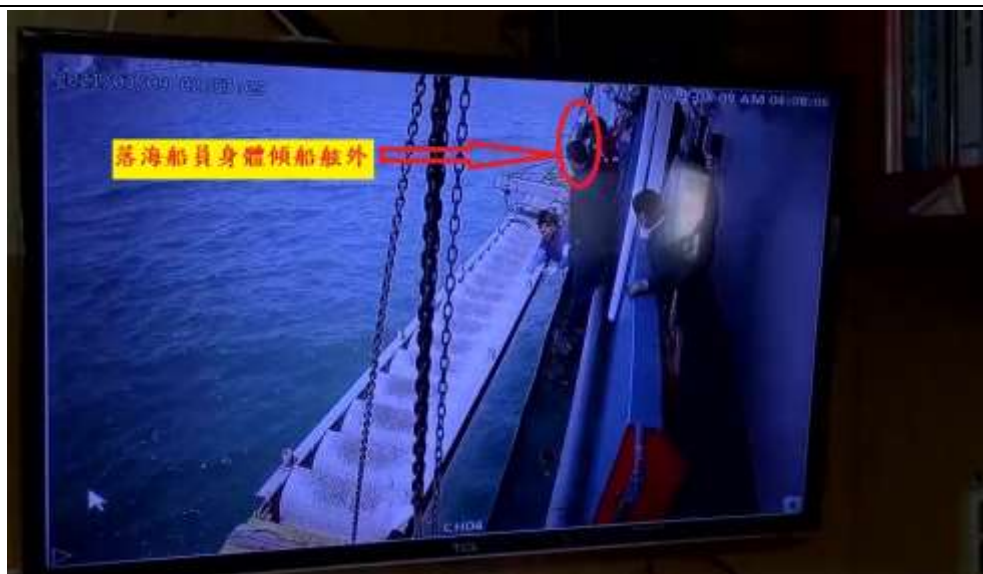
10:53:09  
18/24 幅

該名落海船員身體傾向船舷外

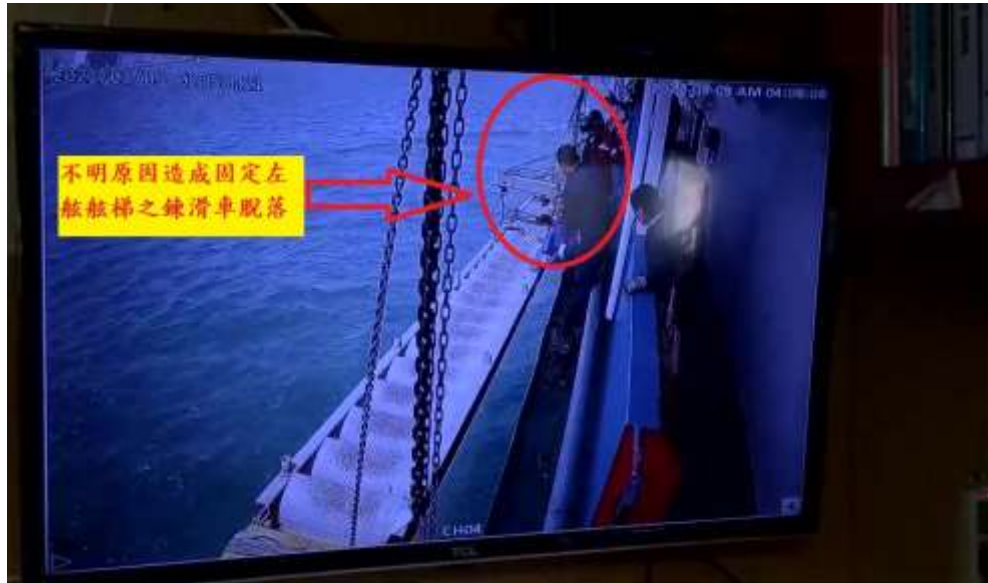
10:53:11  
4/24 幅

依據調查小組蒐集之事實資料，本事故相關船員於事故發生前休息時數均符合規定，無異常發現。本案調查關注於豐船船員於左舷舷梯電動絞車電源無預警故障情況下，使用鏈滑車將左舷舷梯回收作業時，舷梯鏈滑車吊鉤因不明原因滑落，導致左舷舷梯往海面墜落，造成該名落海船員當時單腳踩踏於左舷舷梯上，且撞擊左舷舷梯下平台後落海而罹難。

不明原因造成固定左舷舷梯之鍊滑車脫落

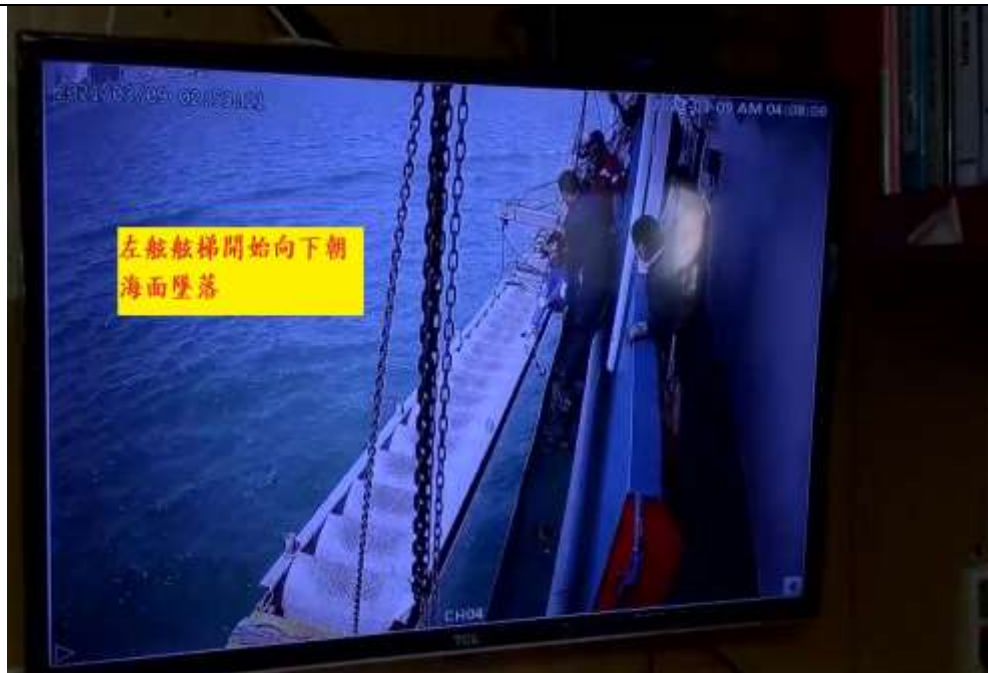
10:53:11  
8/24 幅

左舷舷梯開始向下朝海面墜落

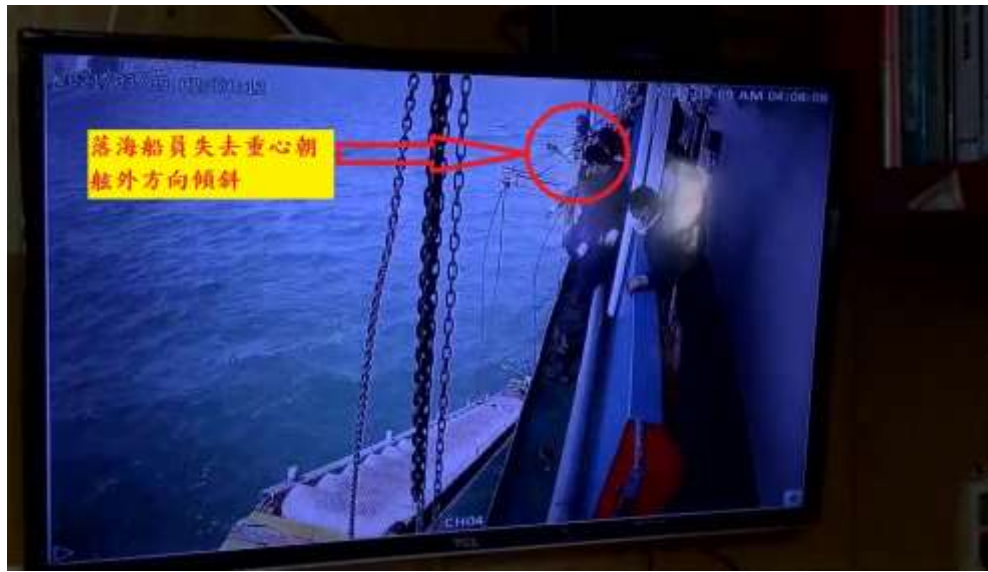
10:53:12  
1/24 幅

該名落海船員失去重心朝舷外方向傾斜

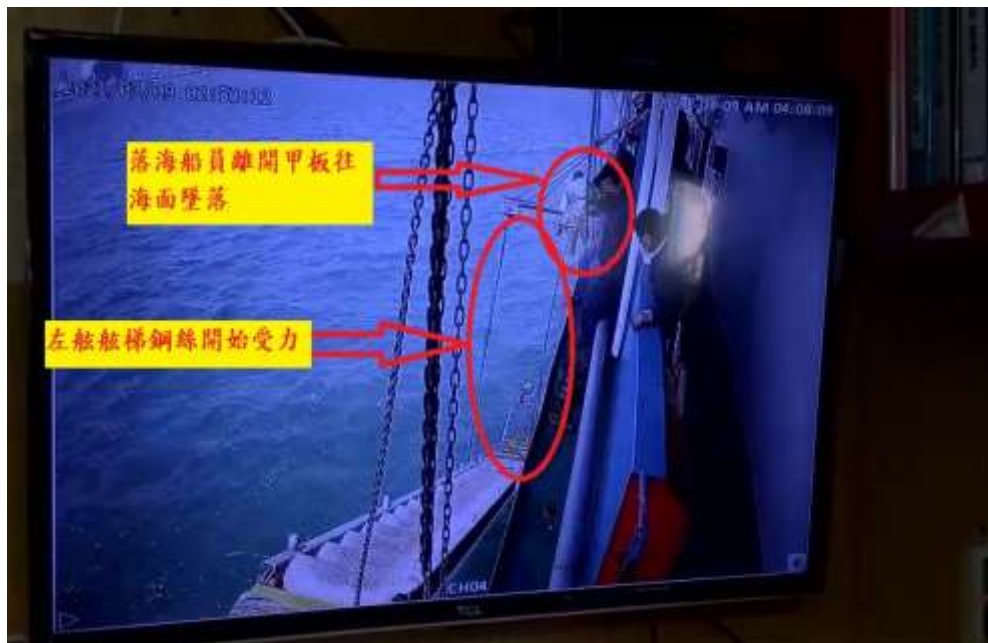
10:53:12  
12/24 幅

該名落海船員開始往海面方向墜落  
左舷舷梯鋼絲開始受力

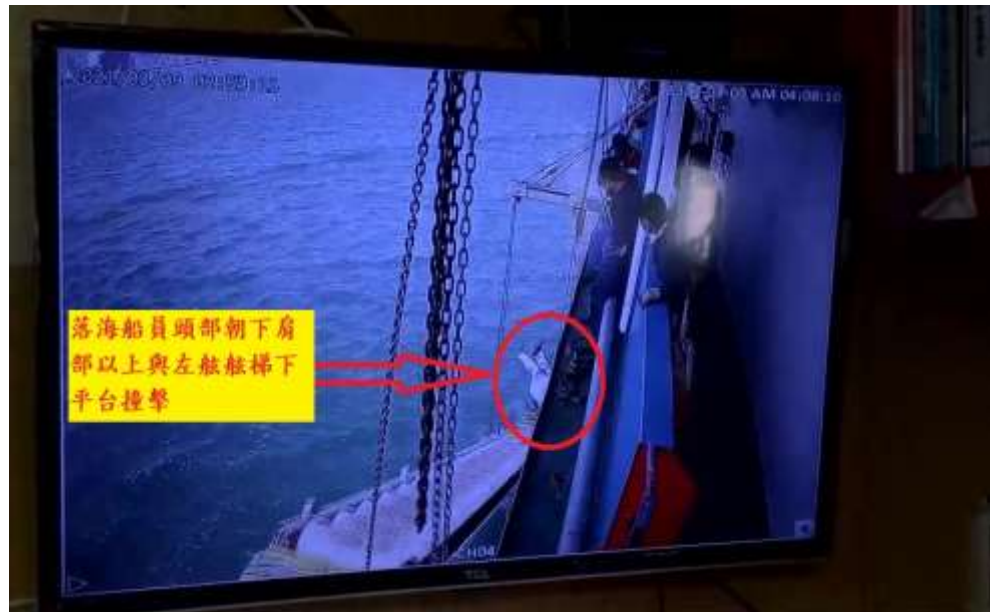
10:53:13  
7/24 幅

該名落海船員撞擊左舷舷梯下平台

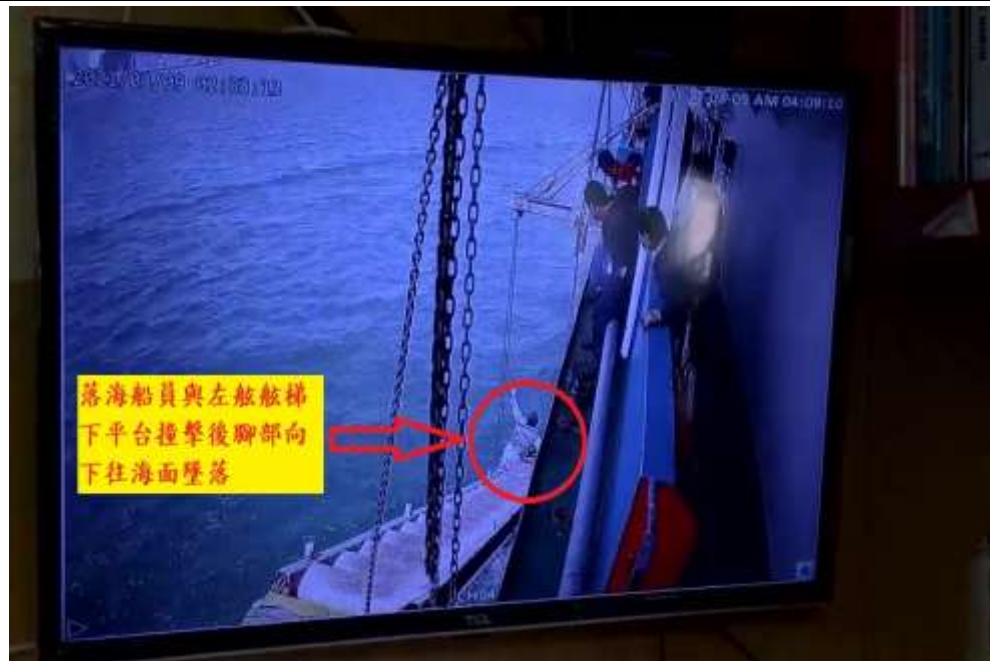
10:53:13  
17/24 幅

該名落海船員撞擊左舷舷梯下平台後繼續往海面墜落

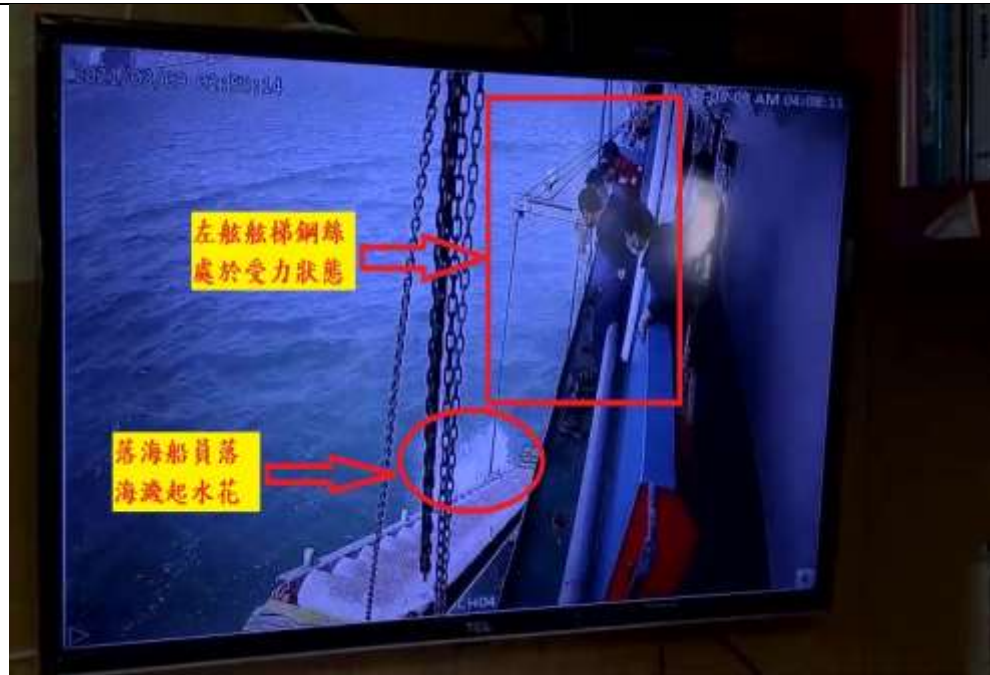
10:53:14  
4/24 幅

該名落海船員墜落至海面，左舷舷梯鋼絲處於受力狀態
