# 國家運輸安全調查委員會

## 重大運輸事故 調查報告

第 4206 次車

新馬站正線火災事故

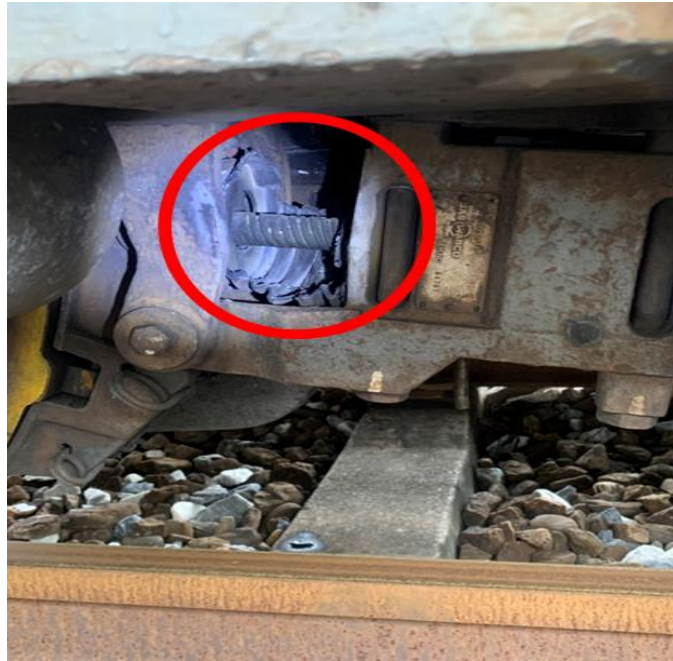
圖 1.1-1 軋缸調整桿防塵橡皮套燒毀

依事故現場調查，事故列車發生第 2 轉向架第 1 車軸的牽引馬達、馬達齒輪箱燒損及軔缸調整桿防塵橡皮套燒毀，如圖 1.1-1，本事故無造成人員傷亡。事故位置如圖 1.1-2。

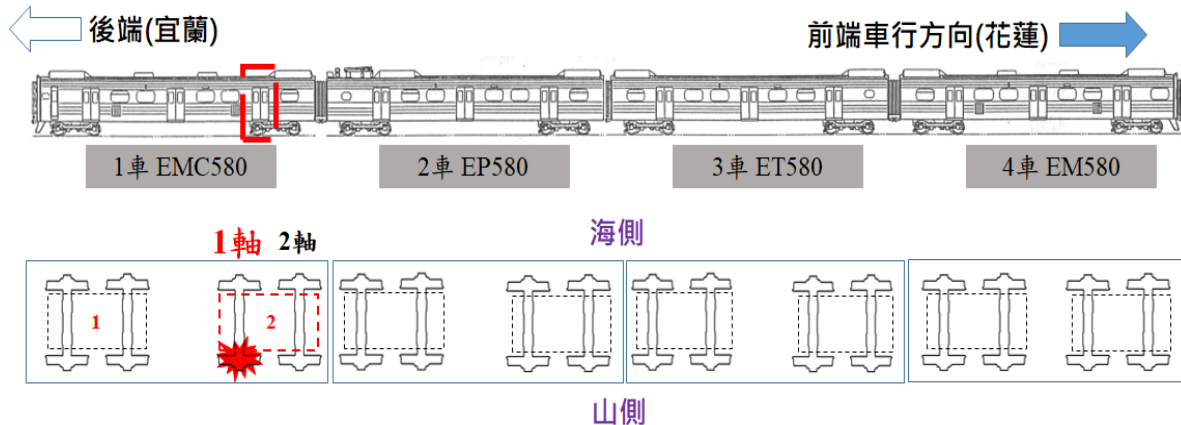
圖 1.2-1 編號 1 車火災位置示意圖

本次事故造成事故列車行車方向第 4 節 (EMC580, 編號 1 車) 發生火災情形 (圖 1.2-1), 以下針對 1 車第 2 轉向架第 1 車軸之牽引

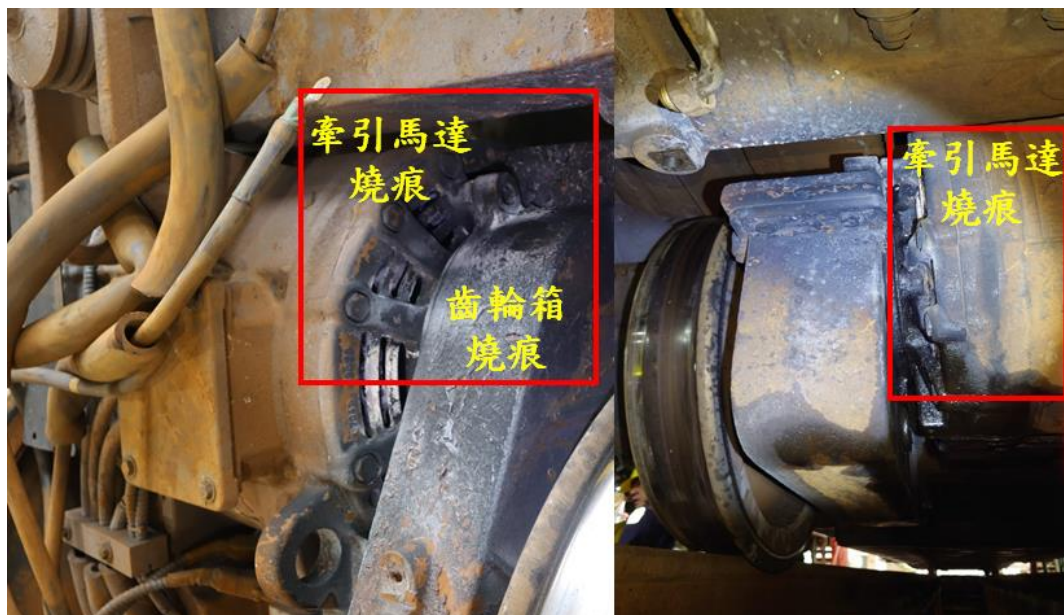
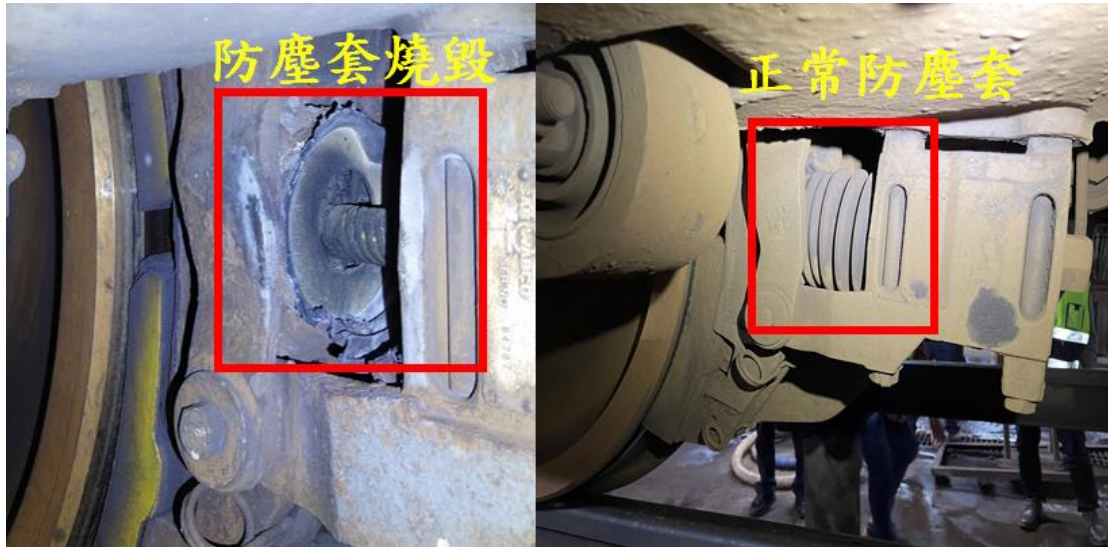
依 110 年 4 月 30 日於臺鐵局臺北機務段檢視事故列車結果，1 車第 2 轉向架第 1 車軸牽引馬達、馬達齒輪箱燒痕及軔缸調整桿防塵橡皮套燒毀，如圖 1.2-2 及圖 1.2-3。進一步對牽引馬達、馬達齒輪箱進行細部拆解，發現牽引馬達之散熱出風口燒損、定子繞組燒損、轉子之圓柱滾軸承崩陷及馬達齒輪箱外殼燒損等，如圖 1.2-4 及圖 1.2-5。

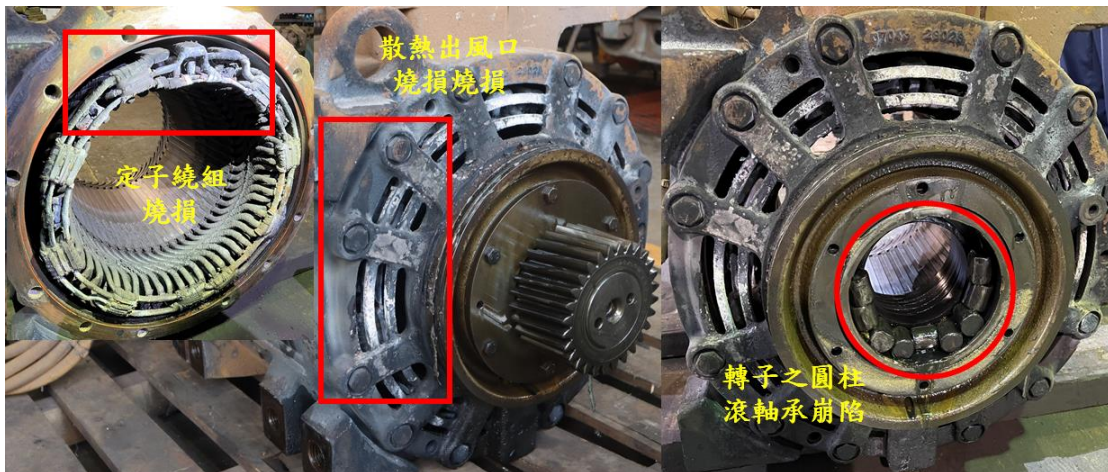
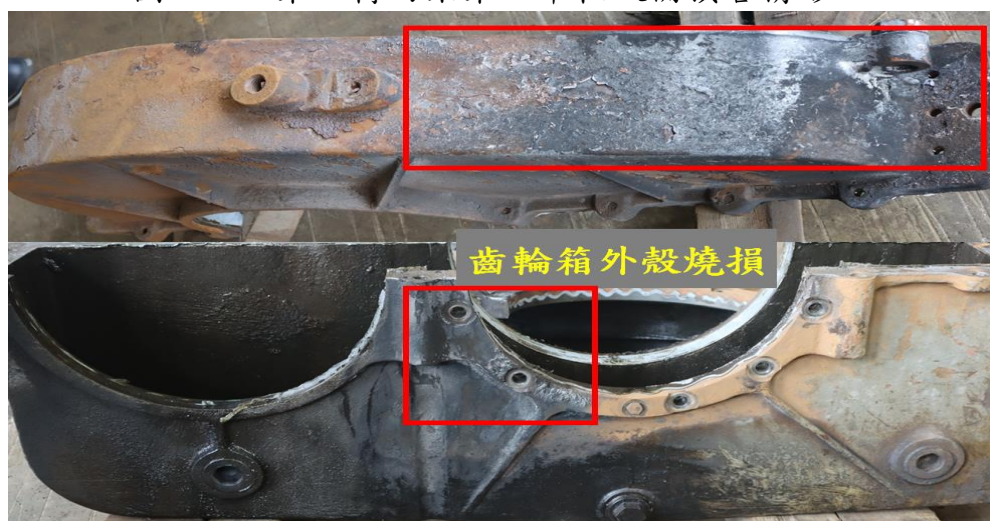
本次事故車輛 EMU500 平時由臺北機務段負責保養維修，於事故後拆解馬達初步檢視，該員認為主因係馬達軸承出問題，軸承滾柱崩裂，在馬達高溫持續運轉下，原軸承潤滑油產生油煙，藉由馬達散熱孔向外排出，可能散布到鄰近軔缸防塵套，導致本次事故。

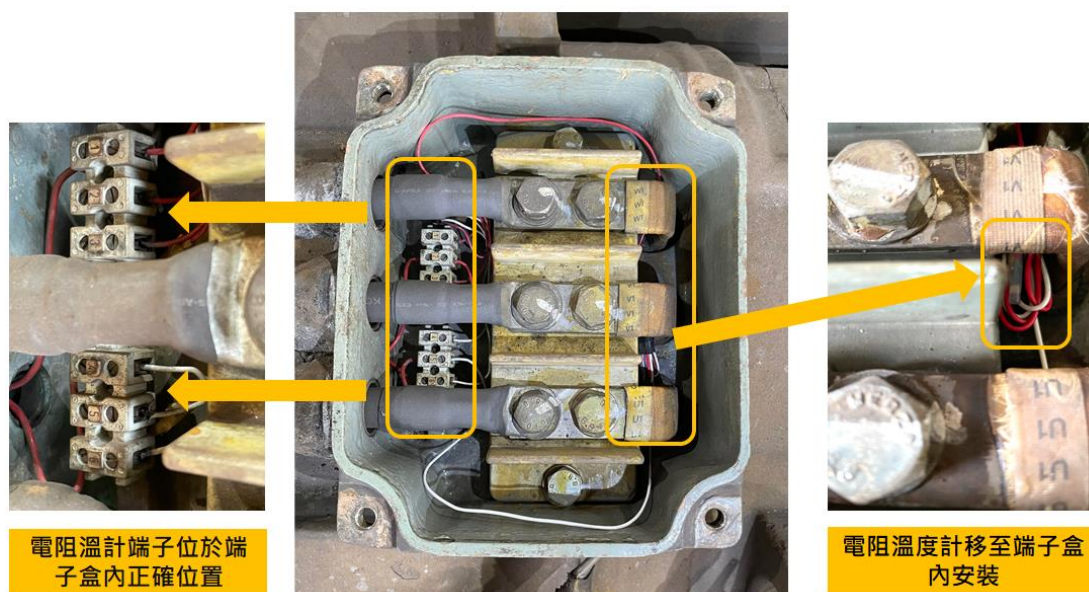
圖 1.7-4 實際馬達電阻溫度計安裝位置與方式

原廠設計三個電阻溫度計裝在馬達定子繞組內，電阻溫度計端子應放在端子盒內，接線方式如圖 1.7-3。經至臺鐵路臺北機務段實地勘驗發現，事故列車馬達電阻溫度計端子位於端子盒內正確位置上，但電阻溫度計亦被移至端子盒內安裝，未安裝在馬達定子繞組內，如圖 1.7-4。

1. 重新檢視各型電聯車牽引馬達溫度偵測安裝位置，確保其符合原廠設計手冊。(TTSB-RSR-23-02-014)
2. 制定各型電聯車使用非原廠材料品項選用、性能檢測、施工之標準作業程序。(TTSB-RSR-23-02-015)
3. EMU500 型各級檢修工作項目納入齒輪箱潤滑油更換期程、馬達轉子 D 端清潔回流孔及卸油孔等、牽引馬達轉子軸承更換期程等及重新檢討各級檢修工作項目之齒輪箱潤滑油品項型號。(TTSB-RSR-23-02-016)

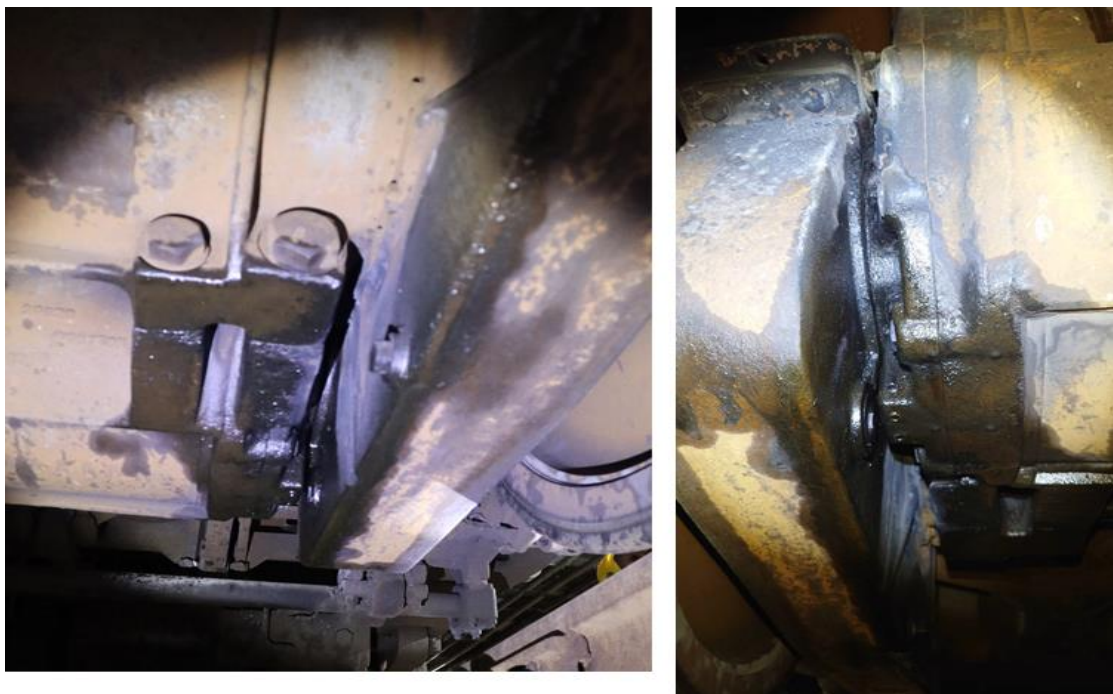
圖 1.8-1 EMC580 馬達及齒輪箱外殼油漬

民國 110 年 4 月 30 日於臺鐵局臺北機務段檢視事故列車後，發現 EMC580 車底馬達及齒輪箱外殼有油漬，如圖 1.8-1；檢視事故列車民國 107 年至 110 年檢修紀錄，EMC580 曾於民國 109 年 7 月齒輪箱漏油檢修及馬達進油冒煙，更換馬達等。

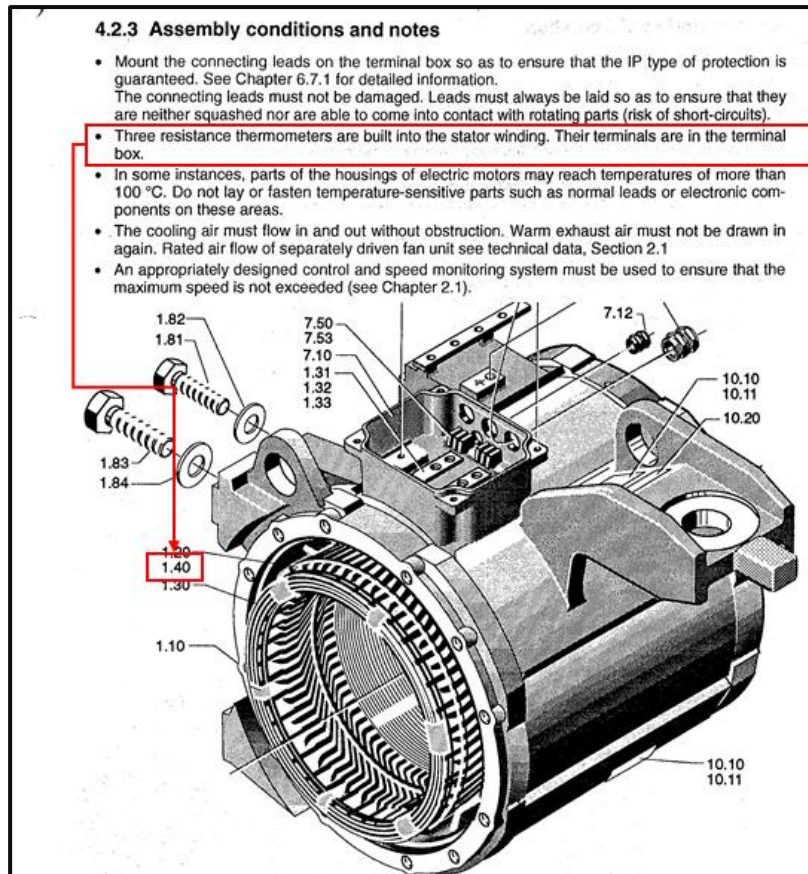
圖 2.1-4 EMU500 型原廠牽引馬達與齒輪箱保養手冊內容

依「交通部臺灣鐵路管理局 EMU500 型電聯車定期檢修項目」，牽引馬達於三級或四級檢修時，需拆解各零部件進行保養。經檢視 EMU500 型設計廠商西門子公司之維修手冊 4.1 節牽引馬達與齒輪箱保養手冊相關內容，三組溫度偵測器應裝設在馬達定子繞組內，但手冊未詳述或細部指引溫度偵測器及接線於馬達定子繞組內之安裝方式，如圖 2.1-4。

調查發現：原廠保養手冊未明確說明溫度偵測器重新安裝作業方式、安裝位置、使用工具等資訊，衍生臺鐵路後續進行三級或四級檢修馬達及拆卸保養後，將溫度偵測器重新組裝回馬達原始出廠狀態之一定困難性。

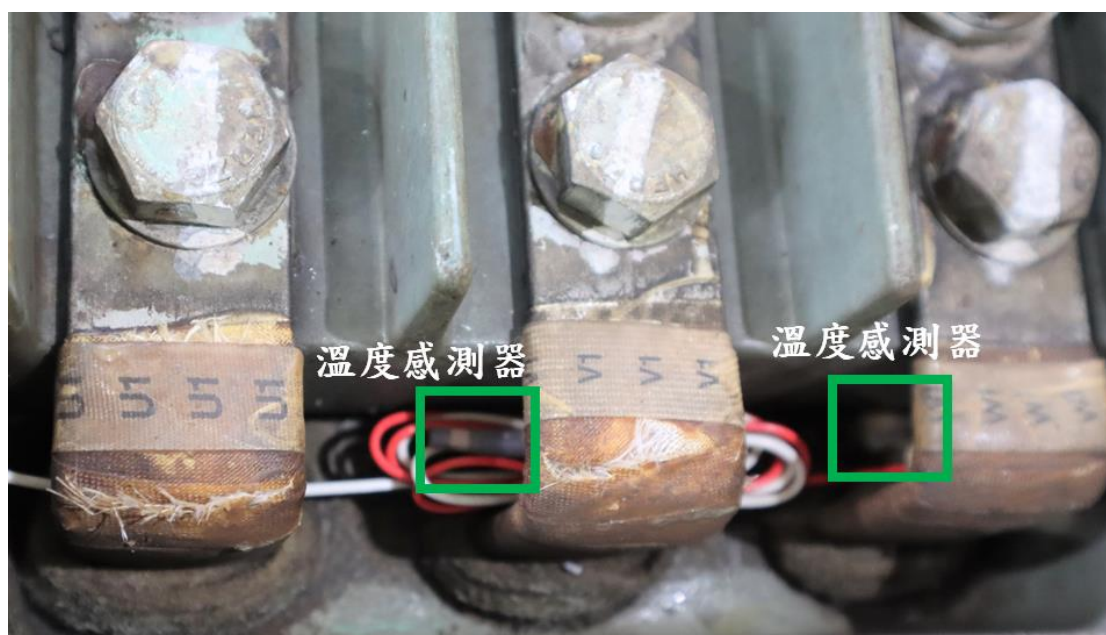
圖 2.2-3 事故列車牽引馬達端子盒內溫度感測器

調查小組現場勘檢事故列車失火處之牽引馬達，發現臺鐵局未依原廠馬達設計及維修手冊規定，將 3 組溫度偵測器安裝於牽引馬達定子繞組內，而將溫度偵測器置於端子盒內，如圖 2.2-3；調查小組現檢視其他正常之牽引馬達，發現未有前述情形，如圖 2.2-4。

本會認為臺鐵局在未經原廠西門子公司研析或指引下，自行調整牽引馬達溫度偵測器之位置，導致馬達定子繞組喪失原有之溫度偵測功能，衍生 TCU 無法正確偵測馬達定子繞組之運轉實際溫度狀態及啟動對應之預警、防護機制，造成第一線營運人員及列檢人員無法即

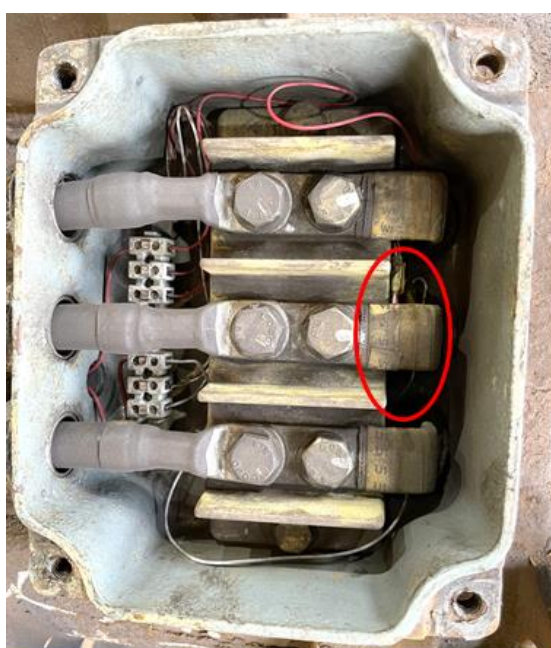
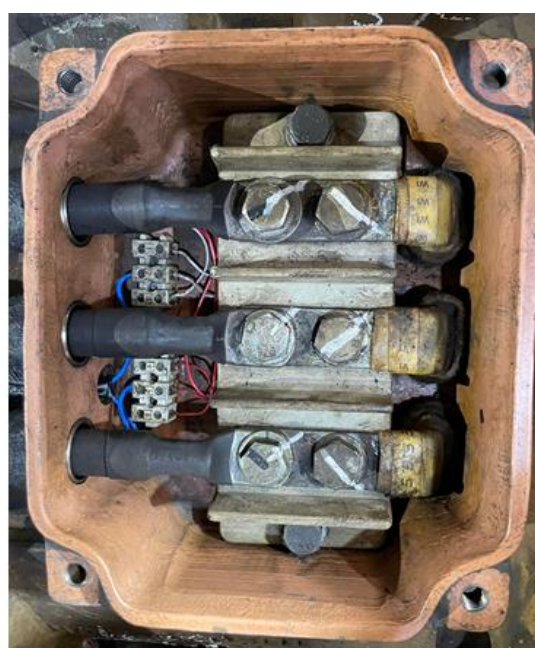
圖 2.2-4 馬達溫度偵測器接線方式比較圖

改造後端子盒內馬達溫度偵測器接線方式（事故車），溫度偵測器位於端子盒內。

改造前端子盒內馬達溫度偵測器接線方式（非事故車），溫度偵測器位於馬達內部。

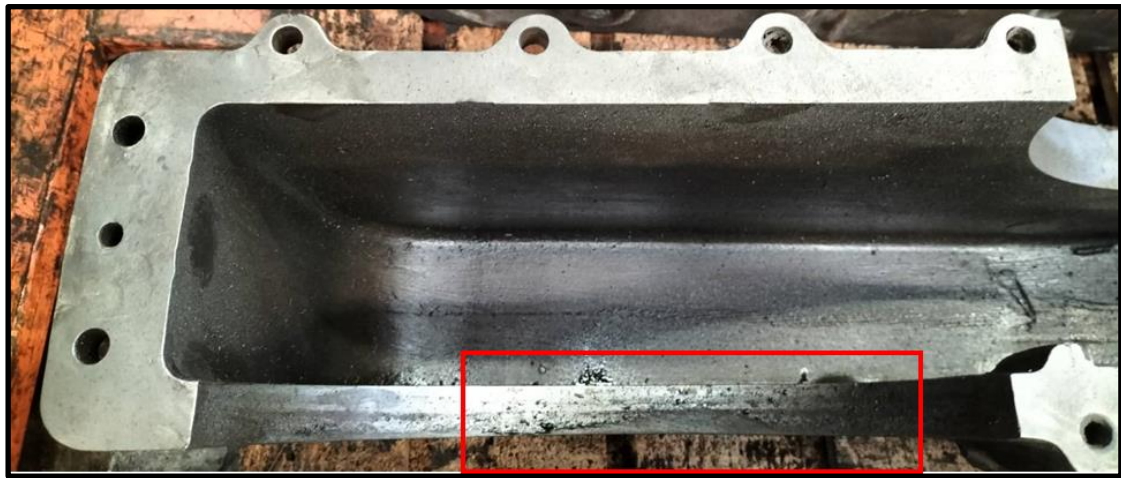
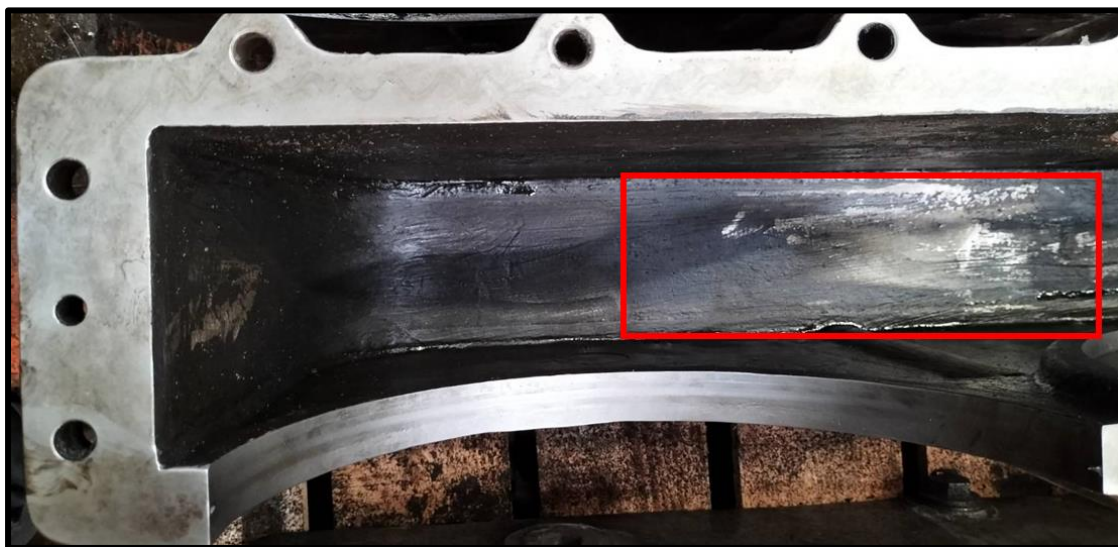
檢視臺鐵局富岡機廠提供「EMU500 齒輪箱拆卸及安裝 SOP」，齒輪箱上下蓋接合面、齒輪箱蓋座及螺栓孔等進行清潔至無任何髒污及異物，且上下蓋進行研磨重整作業。調查小組於富岡機廠檢視同型車之齒輪箱檢修作業時，發現待組裝之齒輪箱上下蓋部分接合面處，顯示臺鐵局未採用保護設施，安裝作業未能符合無任何髒汙級義務之規定，如圖 2.3-1、2.3-2。

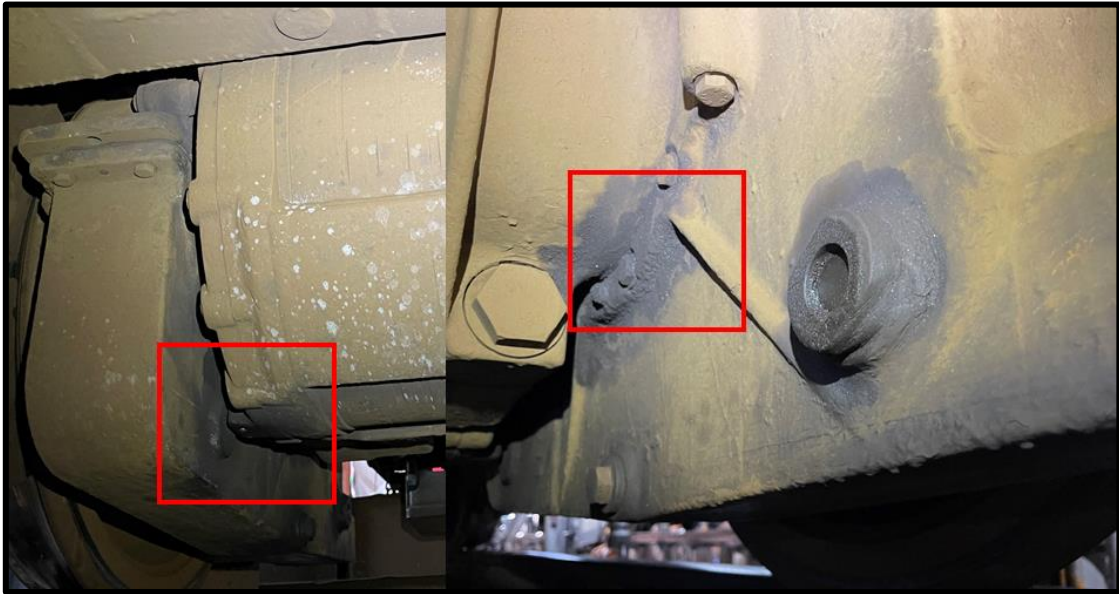
圖 2.3-3 EMU500 型其他編組漏油情形（非事故列車）

EMU500 型進行第三級及第四級檢修時，將牽引馬達齒輪箱組上下蓋進行拆解、內部清潔、重新塗膠密封，以確保齒輪箱油不會有外漏情形。調查小組於民國 110 年 4 月 30 日於臺鐵路臺北機務段檢視事故列車，發現 EMC580 車底牽引馬達及齒輪箱外殼有油漬。後續經檢視該車型其他編組亦有同樣情形，如圖 2.3-3；依訪談紀錄，EMU500 型之齒輪箱經三級或四級維修保養後之 1~3 年間，齒輪箱存有漏油之事實，負責一級及二級保養之機務段初步認為，漏油現象與更換密封膠之廠商級塗抹方式有關。

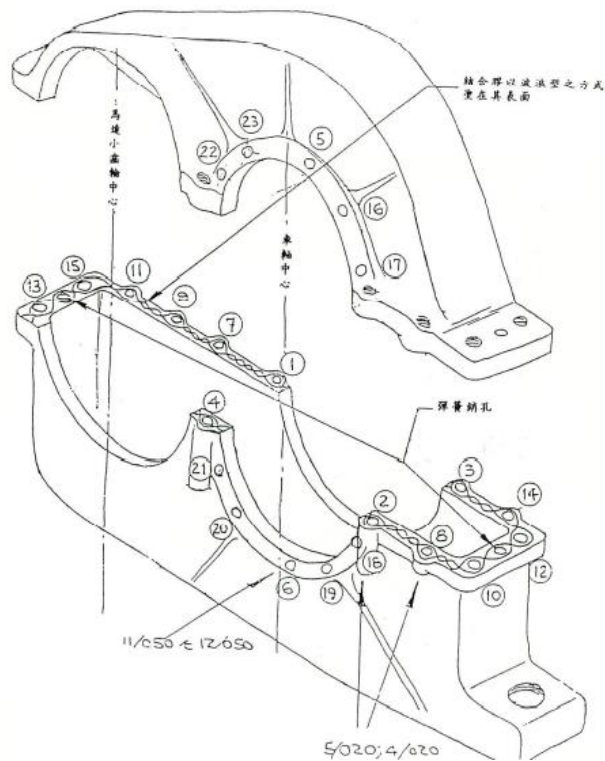
圖 2.3-4 臺鐵局齒輪箱密合膠之塗抹方法

經檢視臺鐵局民國 85 年 6 月 21 日翻譯原廠之 EMU500 保養指導手冊齒輪箱篇 4.3 節「齒輪箱以 *Curil K2* 為封劑」；民國 85 年 11 月由臺鐵局牽引馬達維修班編譯「EMU500 型通勤電車三相交流牽引馬達及 U 型管與齒輪箱拆卸維修資料」第參部分指出「用 *LOCTITE 518* 接合膠塗在下齒輪箱須接合部位」，並以波浪型之方式塗抹在表面，如圖 2.3-4。

調查發現：依 1.11 節試驗結果，LOCTITE 518 經 168 小時高溫後，密封膠已有脫落情況，顯見臺鐵局對於密封膠使用廠牌之決策，從局、廠、段等階層從未將原設計廠商建議廠牌納入。臺鐵局後續使用非原廠建議之密封膠廠牌，但卻未對欲使用廠牌之塗抹方式、材料性質等進行分析、測試、檢驗。顯示臺鐵局對於非原廠材料之使用，未能建立一套檢討或委託第三方測試機制，無法確保使用非原廠材料後之維修品質。

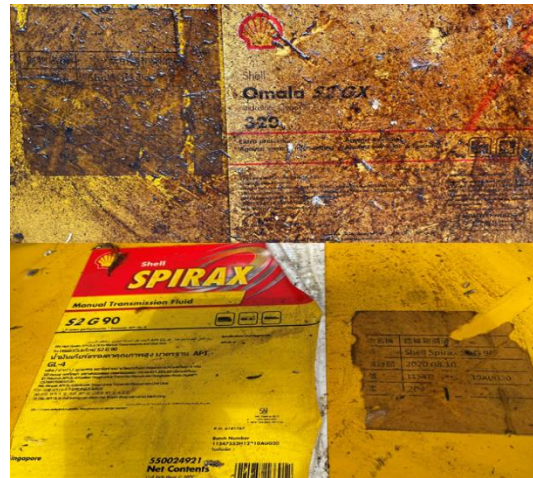
圖 2.3-7 臺鐵局富岡機廠齒輪箱潤滑油

臺鐵局富岡機廠：Shell Omala S2 GX（舊名稱 G）320；另富岡機廠現場存有 Shell Spirax S2 G90<sup>12</sup>油品（如圖 2.3-7），經 Shell 公司臺灣代理商表示，該油品與 EMU500 型各級檢修工作項目所列齒輪箱潤滑油 Shell Omala S2 G90 均屬同一等級。

臺鐵局 EMU500 型各級檢修工作項目為指引現場維修人員之重要文件，然工作項目所列齒輪箱潤滑油品名稱與富岡機廠實際使用油

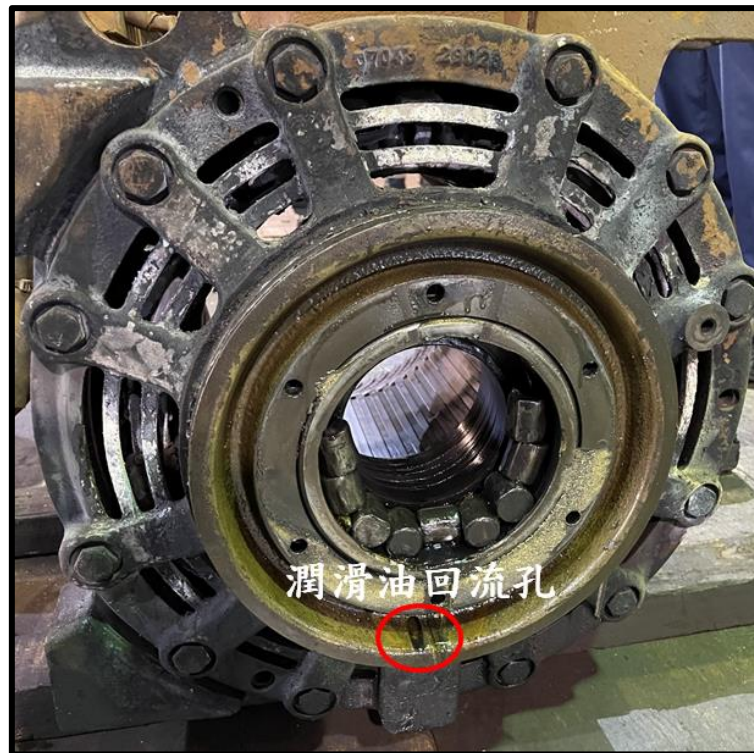
圖 2.3-8 潤滑油回流孔（事故車）

綜上，潤滑油兼具牽引馬達 D 端軸承及齒輪箱內齒輪潤滑之功用，在牽引馬達持續運作下，軸承因潤滑不足、摩擦力增加，並因軸承部件崩壞，造成馬達溫度持續升高及油封破裂，最終可能造成馬達高溫起火現象。依 1.3 節事故列車牽引馬達 D 端軸承崩落，本會調查認為係軸承潤滑不足所致，其原因潤滑油卸油期程增加，造成油品質

劣化、黏度不足。又油品質劣化產生雜質、油泥堵塞馬達轉子回流孔、餘油蒐集孔及卸油孔未進行清潔。
