國家運輸安全調查委員會

重大運輸事故 事實資料報告

第 6046 次車

鳳林站重大鐵道事故

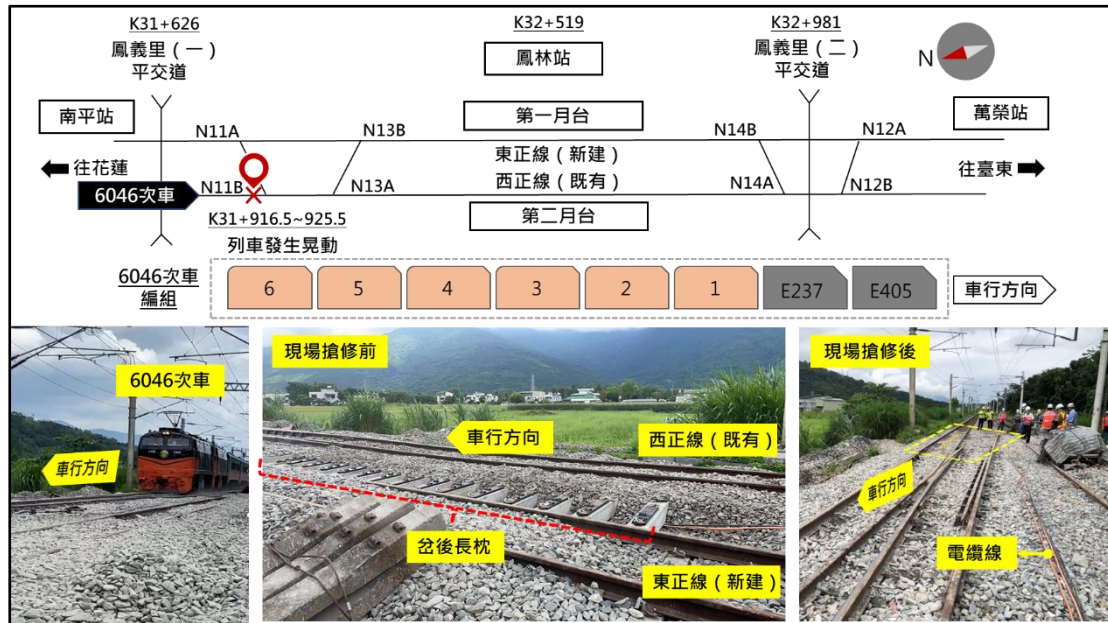
圖 1.1-2 施工區域現場狀態說明

經第 6046 次車列車自動防護系統及行車影像紀錄進行比對，列車於通過路線異常區域之速度約 83 公里/時。事故後調查小組現場檢視列車異常晃動區域為 N11B 道岔之岔後長枕投入處，里程 K31+916.5 至 K31+925.5 間。

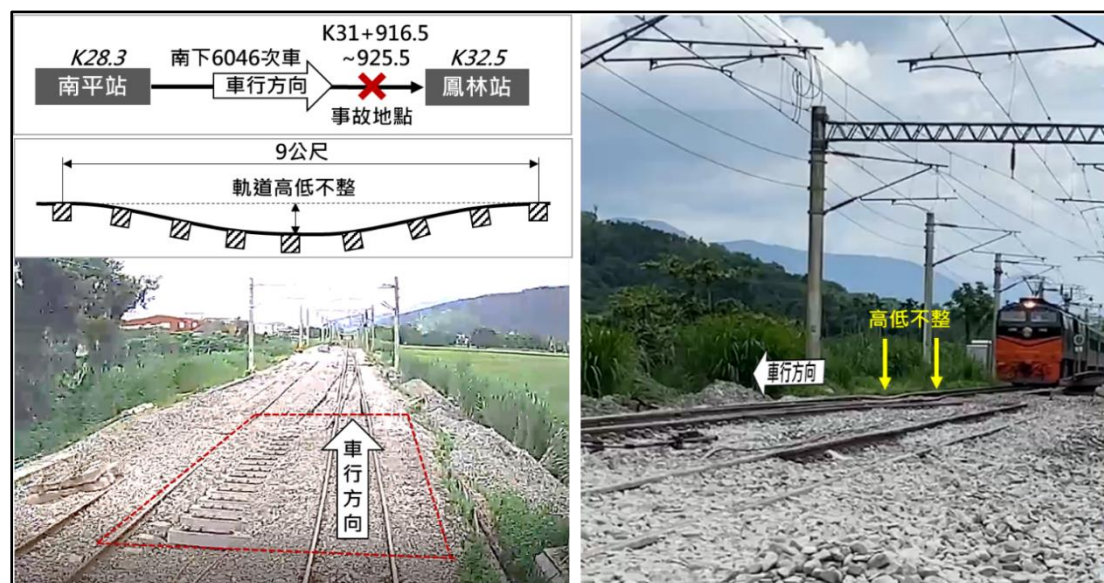
圖 1.2-1 N11B 道岔區及軌道高低不整

依據調查小組調閱臺鐵局民國 111 年 6 月 11 日第 6046 次車通過事故地點之行車影像紀錄及道旁錄影畫面，發現西正線下行進入鳳林站前，N11B 道岔區里程 K31+916.5 至 925.5 之 9 公尺範圍內發生軌道路基沉陷及高低不整⁴現象，如圖 1.2-1。

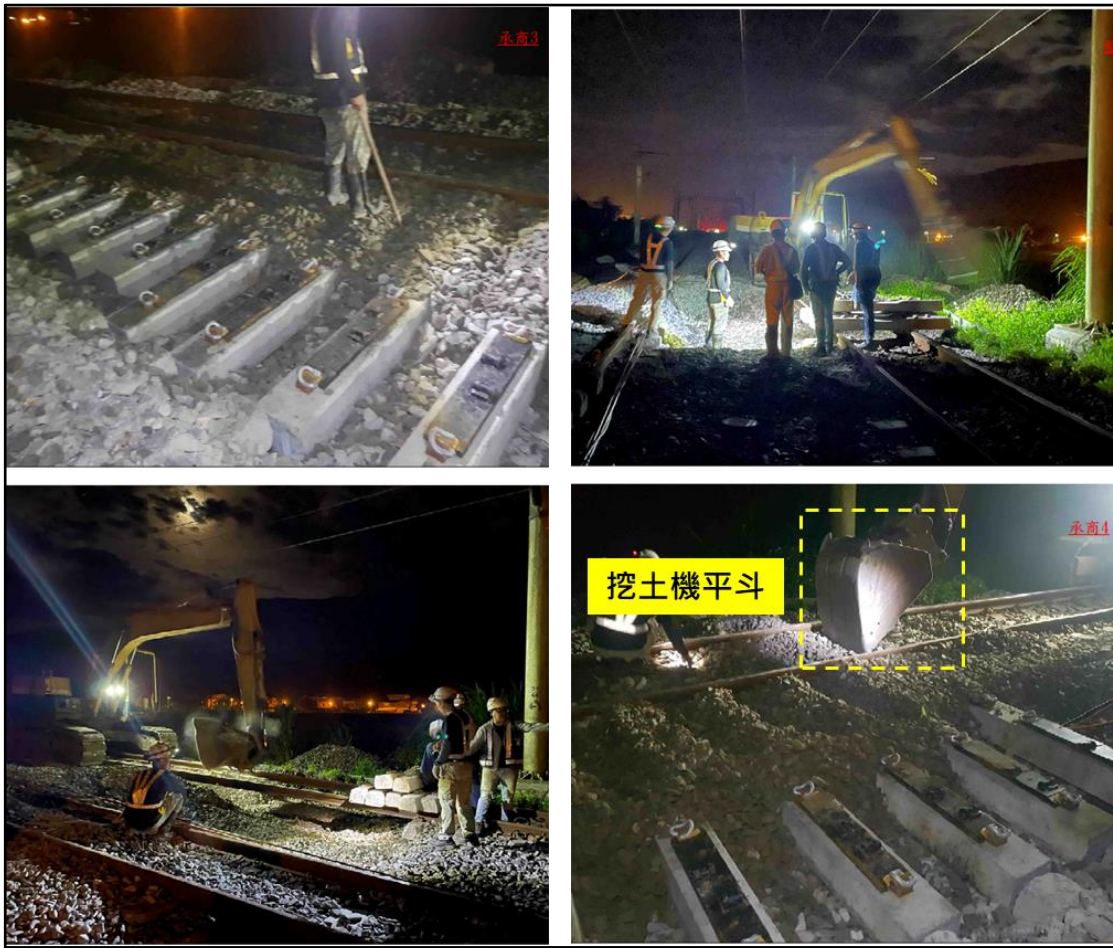
圖 1.6-2 現場施工照片

50 公里/時慢行速限，及承包商會以挖土機平斗及一字斗（砸鎬）進行砸道整修等因素，故同意採取軌枕端部 40 公分外暫不填滿道碴方式處理，東工處值班人員亦尊重監造專業予以同意完成施工。工信工程施工人員約 0240 時開始用挖土機平斗將道碴回填至道床及砸道夯實作業，並將道碴覆蓋在軌枕兩側。

依據鐵道局提供「鐵道局施工安全管理系統 (APP)」6 月 10 日上傳資料，施工廠商工信工程施工人員採用挖土機挖斗進行 N11B 道岔區之岔後長枕抽換作後之道碴填補及夯實作業，現場施工照片如圖 1.6-2。

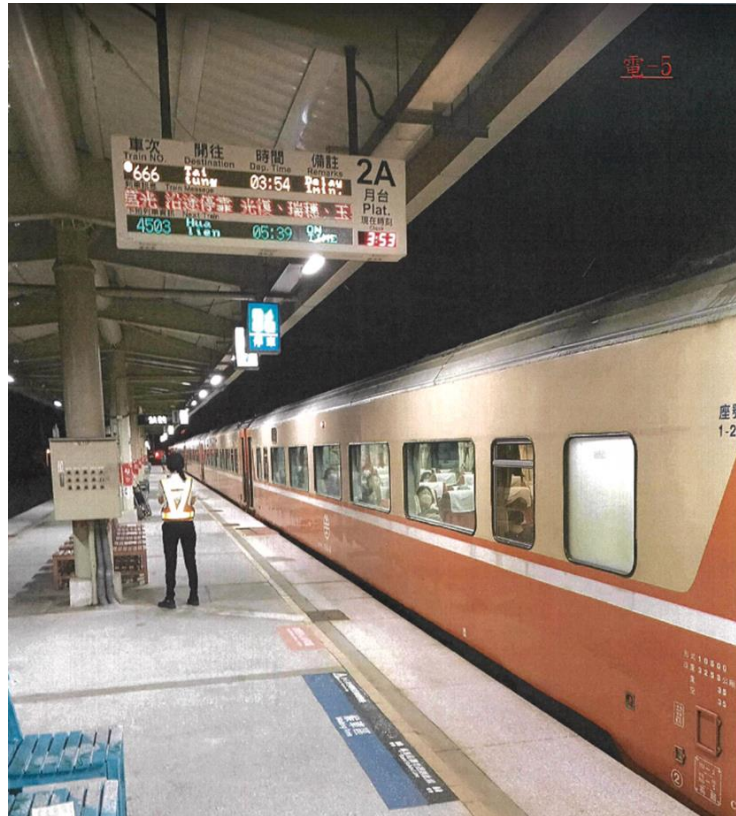
圖 1.6-3 首班列車第 666 次車抵達鳳林站

依據鐵道局施工 APP 針對完工後之檢查，0330 時施工廠商、0343 時監造及 0347 時東工處均確認現場已恢復正常運轉條件，於 0401 時完成解除封鎖及復電，於 0402 時回報已確認首班列車第 666 次車已順利通過施工地點並抵達鳳林站，如圖 1.6-3。依據鐵道局施工安全管理系統 APP 檢核項目，施工負責人應於完工後確認工作車及第一班列車已順利通過。

另依據訪談紀錄，鐵道局確認列車通過施工地點之驗證正常方式，是以司機員有無反應列車行駛異常作為判定標準，另未通知第 666 次車要進行列車動態測試。

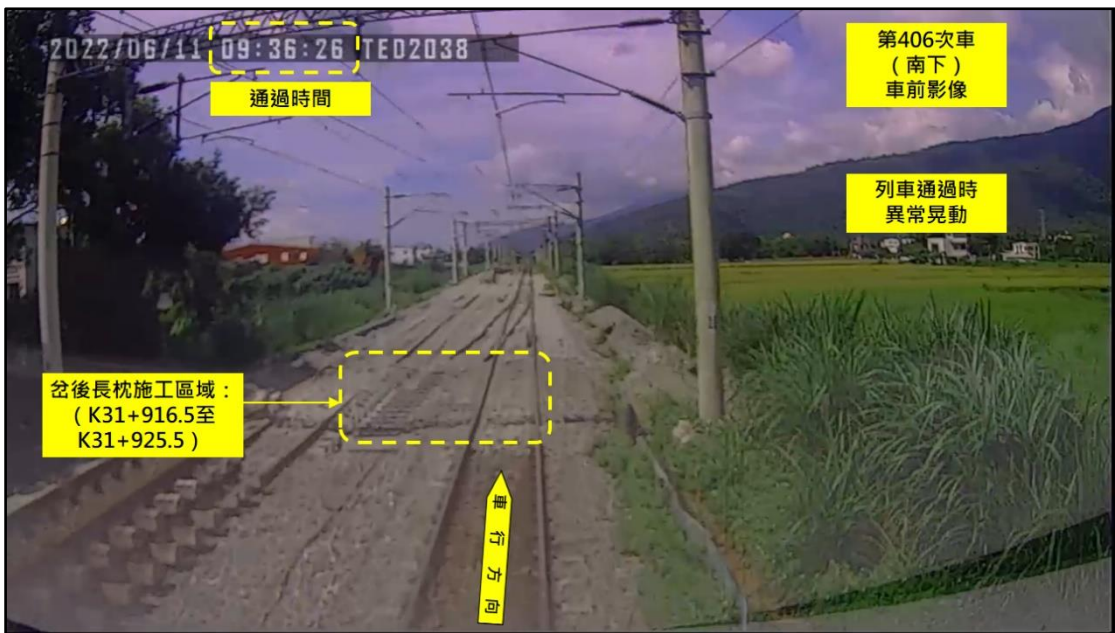
圖 1.7-14 第 406 次車車前影像

依據通聯抄件及行車影像紀錄，約 0937 時第 406 次車司機員通過施工區域發現列車有異常晃動後通報鳳林站，及提醒下一班列車第 4517 次車司機員注意。約 0941 時第 4517 次車司機員通報鳳林站值班站長施工區域有鋼軌下沉及列車通過時震動較大，約 1000 時值班站長請後續行駛列車第 408 次車司機員協助確認發生路線異常之里程，約 1001 時回報為里程 K32 附近。

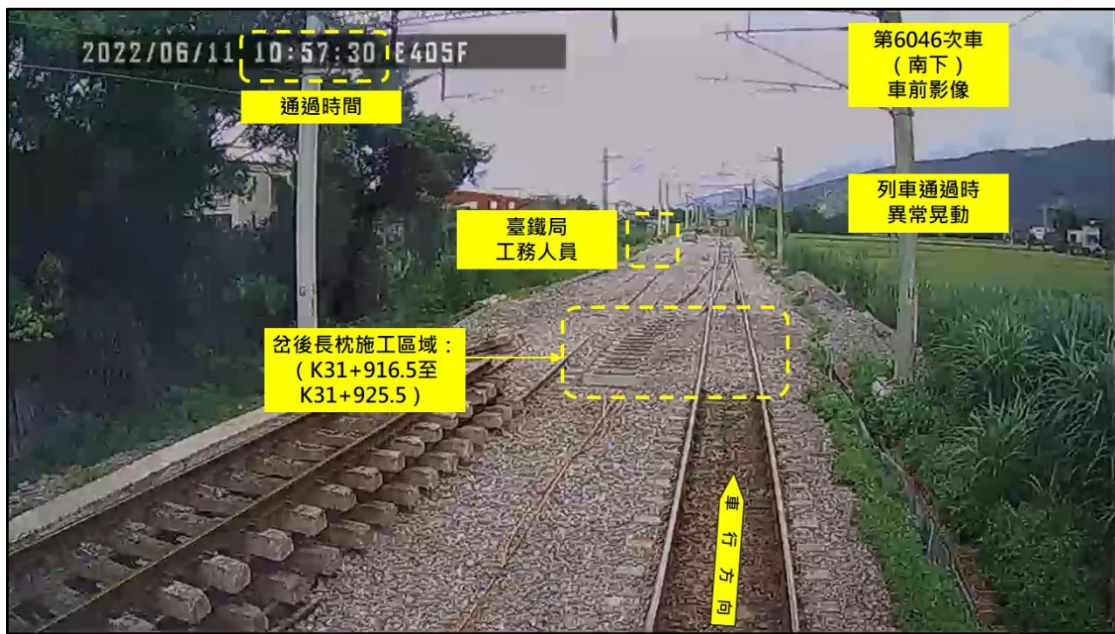
圖 1.7-20 第 6046 次車車前影像

約 1046 時臺鐵局工務處花蓮工務段南平道班檢查人員上正線確認路線軌道狀況，約 1055 時第 6046 次車鳴日號準備通過施工區域，檢查人員站於正線旁目視檢查軌道發現有鋼軌沉陷情形，及該列車通過時上下晃動情況嚴重，並通報鳳林站值班站長因路線異常車速降為

30 公里/時，經現場拍攝照片及列車通過影像回傳工務段並收到指示後，約 1125 時請值班站長通知綜合調度所該施工區域須降速至 15 公里/時，調度員即以行車命令 103 號通知後續列車通過里程 31K+900 至 32K+200 限速為 15 公里/時。

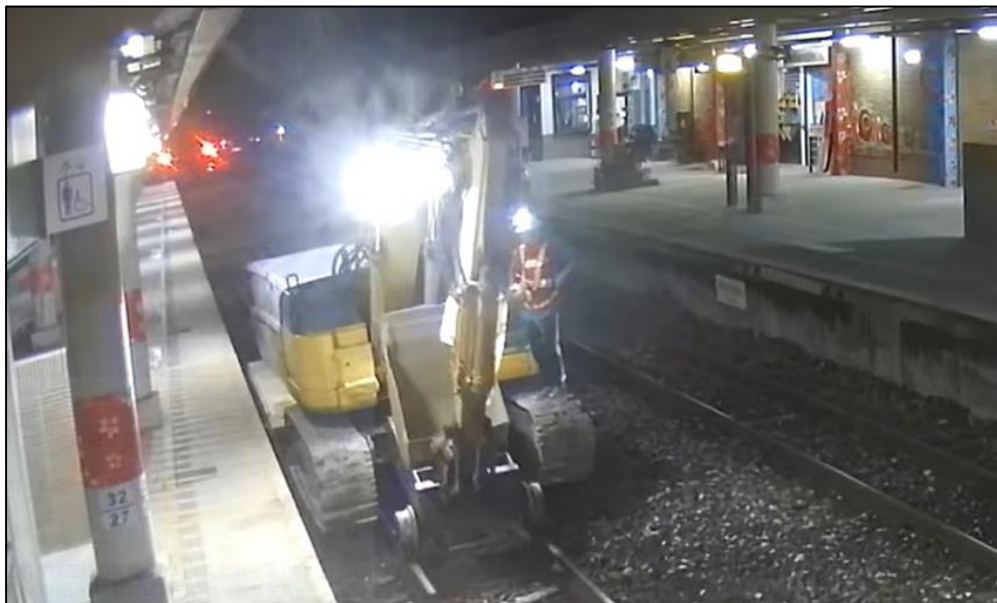
圖 1.7-26 鳳林站月台 CCTV 影像畫面

依據鳳林站月台閉路電視(Closed Circuit Television, 簡稱 CCTV)影像紀錄，於 6 月 11 日凌晨約 1206 時，西主線上有一台挖掘機以加裝動力輪方式通過該站第二月台區，如圖 1.7-26。

本項係工信工程利用該日封鎖區間，將施工機具（挖掘機及聯掛一道渣斗車）由鳳林站北移至鳳義四平交道停放，以利後續鳳林隧道無道渣版澆置混凝土使用，未涉及當日施工作業。另該挖土機係屬軌路兩用施工機具，駕駛者並無符合鐵路正線駕駛資格規定許可及相關證明文件。
