國家運輸安全調查委員會

重大運輸事故 調查報告

中壢站重大鐵道事故

報告編號：TTSB-ROR-23-02-001

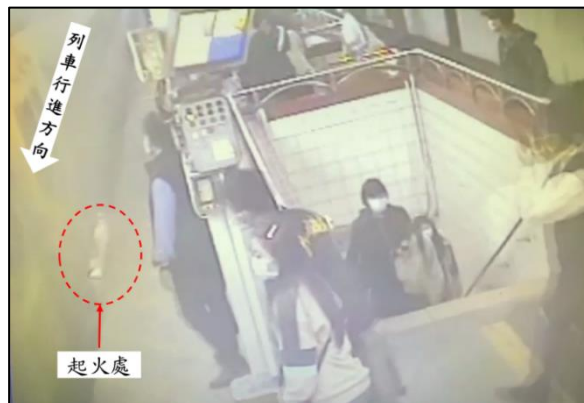
圖 1.1-1 事故列車起火處（中壢站）

依通聯紀錄及中壢站月台影像紀錄，1809 時中壢站人員發現進站的事務列車第 3 車起火，起火處如圖 1.1-1，事故列車停妥後即以滅火器滅火。1810 時車長開啟事故列車左側（鄰第一月台）車門，讓旅客疏散，1817 時車長通報替班副站長（值班站長）事故列車兩側車門皆已開啟。中壢站路線及月台配置如圖 1.1-2。

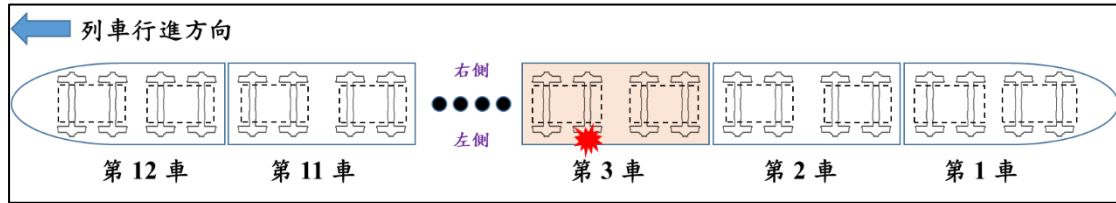
圖 1.3-1 起火位置

檢視事故列車，本事故造成第 3 車第 1 轉向架第 2 軸第 3 位的列車自動防護系統（automatic train protection, ATP）轉速計（以下簡稱轉速計）電線及人形橡膠簧燒損。起火位置如圖 1.3-1，起火處近照如圖 1.3-2，轉速計電線燒損情形如圖 1.3-3。

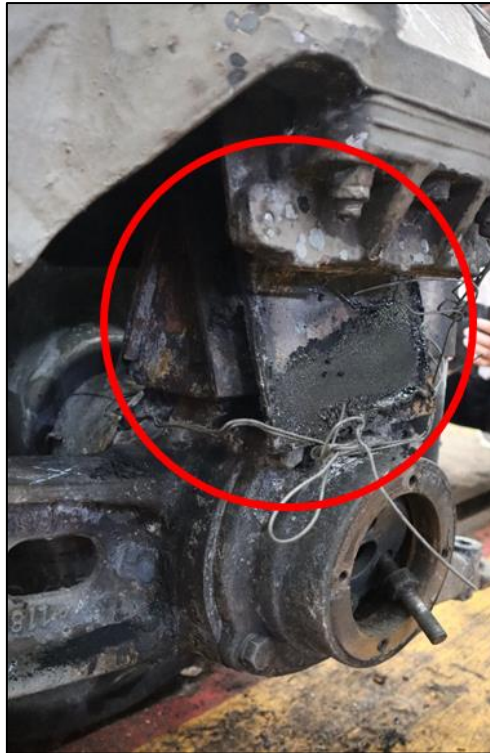
圖 1.3-4 人形橡膠簧損害情形

人形橡膠簧為金屬板及橡膠交疊而成，本次事故使橡膠燒損，如圖 1.3-4。

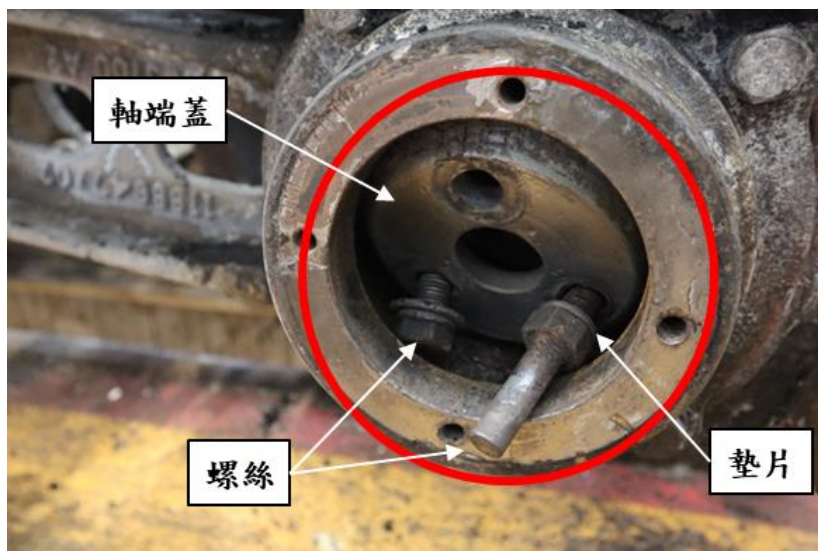
圖 1.3-5 事故軸端損害情形

結果，或檢查人員僅以目視及檢查槌敲擊確認螺絲鎖固狀態，未發現該螺絲鎖固處未依原廠規範使用止檔片。因施作人員未使用止檔片無法將螺絲固定在鎖緊位置，列車運行所產生之振動使螺絲及軸端蓋鬆脫，進而造成軸承嚴重損害。軸承持續摩擦產生高溫，使人形橡膠簧起火燃燒。

將轉速計拆卸後可見事故軸端的軸端蓋¹及螺絲鬆脫，螺絲上有墊片，如圖 1.3-5。

1. 雖 EMU300 列車已停止營運，仍應全面檢查各型列車，確認使用符合原廠規範尺寸之軸端螺絲及止檔片。(TTSB-RSR-23-02-001)
2. 雖 EMU300 列車已停止營運，仍應依原廠文件內化並建立各車型檢修手冊，提供維修人員作業依據。(TTSB-RSR-23-02-002)

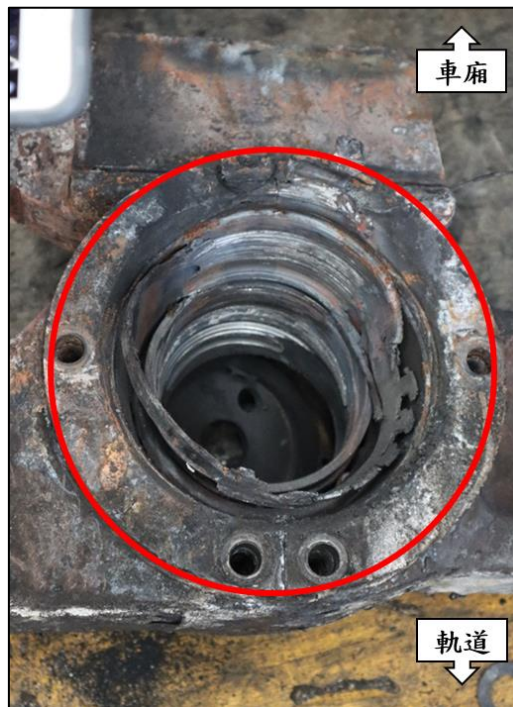
圖 1.3-6 軸承損害情形

將半徑臂拆下後可見軸承的外環、滾柱、保持器、內環及間隔環等均燒熔且嵌入軸箱上部，如圖 1.3-6。

失去軸端蓋提供軸向固定力，使軸承內環產生軸向位移。隨列車運行振動，軸承部件相對位置逐漸改變，並產生異常摩擦及碰撞，進一步使軸承部件與油封受到破壞，導致潤滑油洩漏使軸承內部失去潤滑，摩擦係數增加。軸端蓋和車軸分離讓密封失效，使鐵屑塵土等異物進入軸承，軸承內部摩擦係數更為增加，加劇軸承損害。

綜合軸承內部異常摩擦碰撞、潤滑油洩漏及異物侵入因素，造成軸承嚴重損害，使軸承外環、滾柱、保持器、內環及間隔環等燒熔且嵌入軸箱上部。

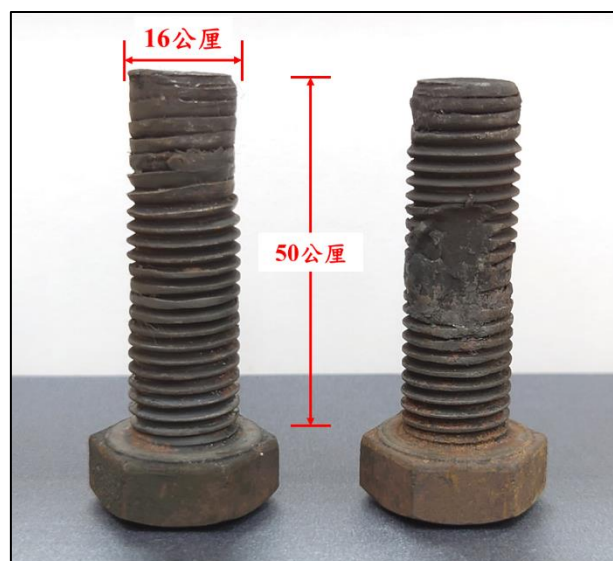
圖 1.3-7 螺絲損害情形及尺寸

檢視事故軸端螺絲，可見螺紋受損，其不含墊片之長度為 50 公厘，外徑為 16 公厘，如圖 1.3-7。轉速計螺絲螺紋亦受損，其不含墊片之長度為 46 公厘，外徑為 16 公厘，如圖 1.3-8。

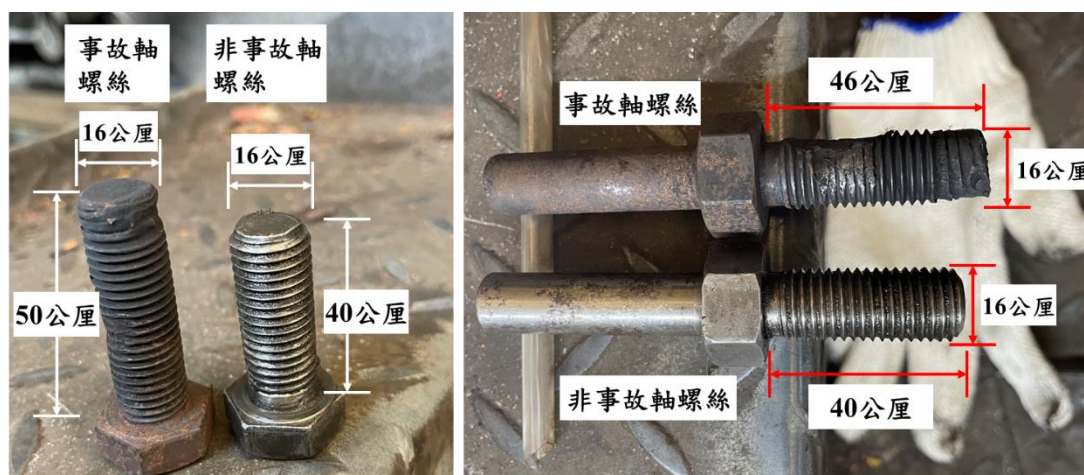
圖 1.7-4 事故軸螺絲與非事故軸螺絲比較

量測螺絲及轉速計螺絲得其長度皆為 40 公厘，外徑為皆 16 公厘，與事故軸螺絲比較如圖 1.7-4。

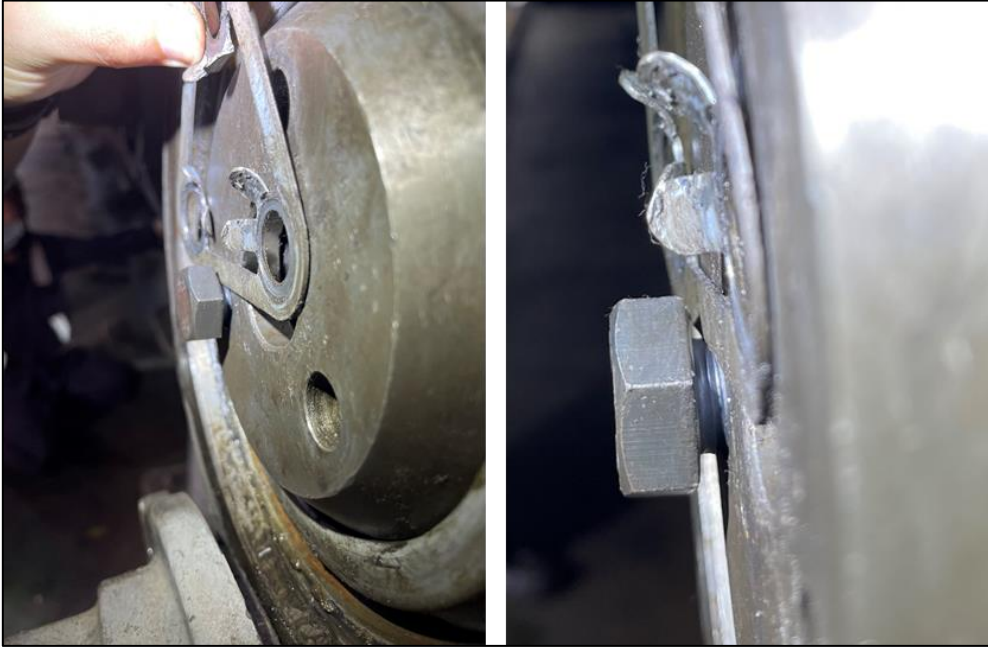
圖 1.7-5 以長度 50 公厘及外徑 16 公厘螺絲試安裝情形

請臺鐵局維修人員以徒手，試將長度 50 公厘及外徑 16 公厘螺絲鎖上至無法轉動為止，螺絲試安裝情形如圖 1.7-5。

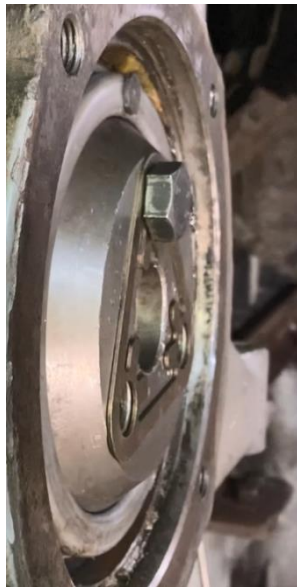
圖 1.7-6 螺絲孔清潔後螺絲試安裝情形

臺鐵局維修人員將螺絲孔內部清潔乾淨，以游標尺測得螺絲孔深度約 80 公厘，以徒手將長度 50 公厘及外徑 16 公厘螺絲鎖上，螺絲可貼緊止檔片³，圖 1.7-6。

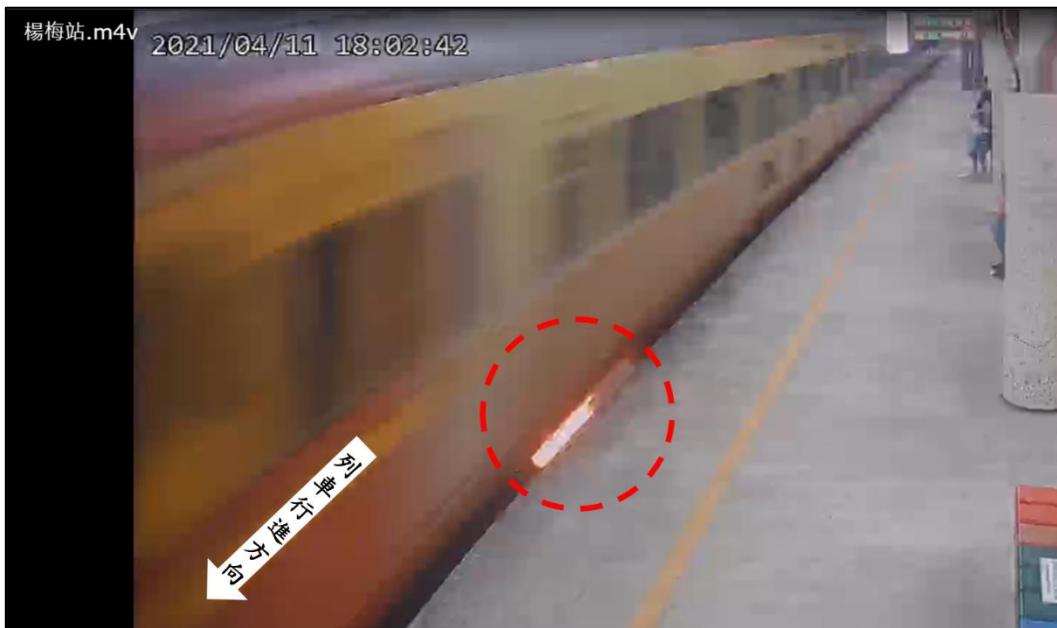
圖 1.9-1 事故列車通過楊梅站影像

1802 時，楊梅站車站影像紀錄顯示通過之事故列車車下起火，如圖 1.9-1。

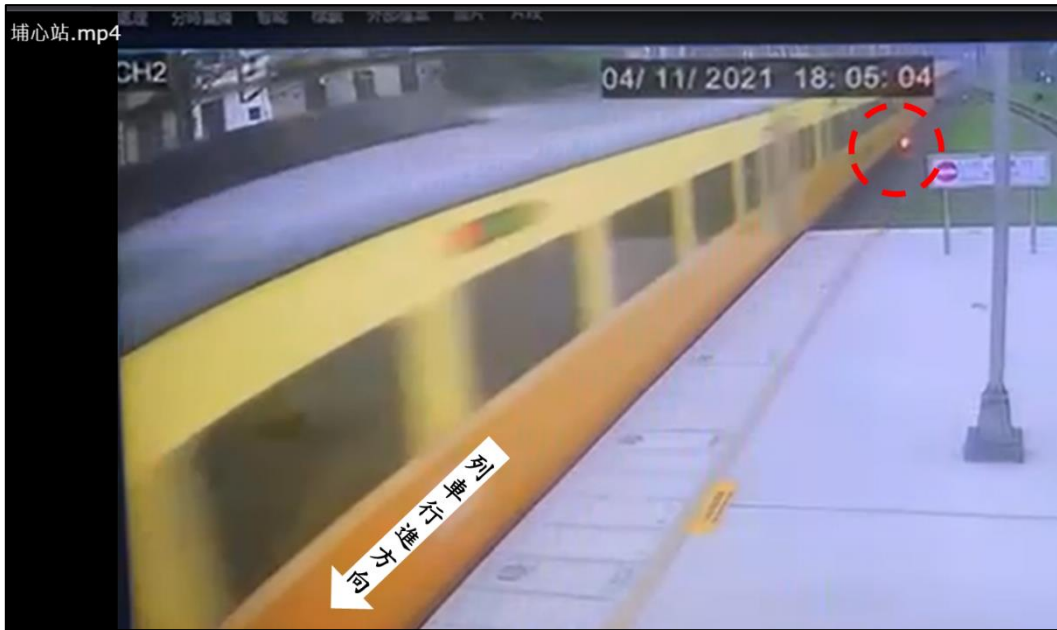
圖 1.9-2 事故列車通過埔心站影像

1805 時，埔心站車站影像紀錄顯示通過之事故列車車下起火，如圖 1.9-2。

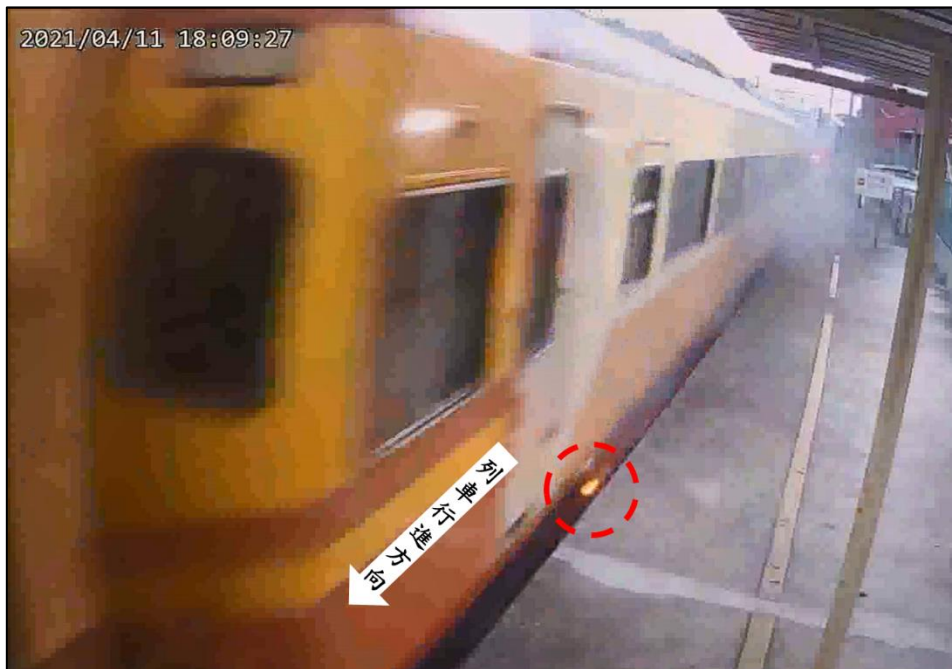
圖 1.9-3 事故列車進入中壢站 1 月台南端影像

1809 時，中壢站 1 月台南端車站影像紀錄顯示進站之事故列車車下起火，如圖 1.9-3。

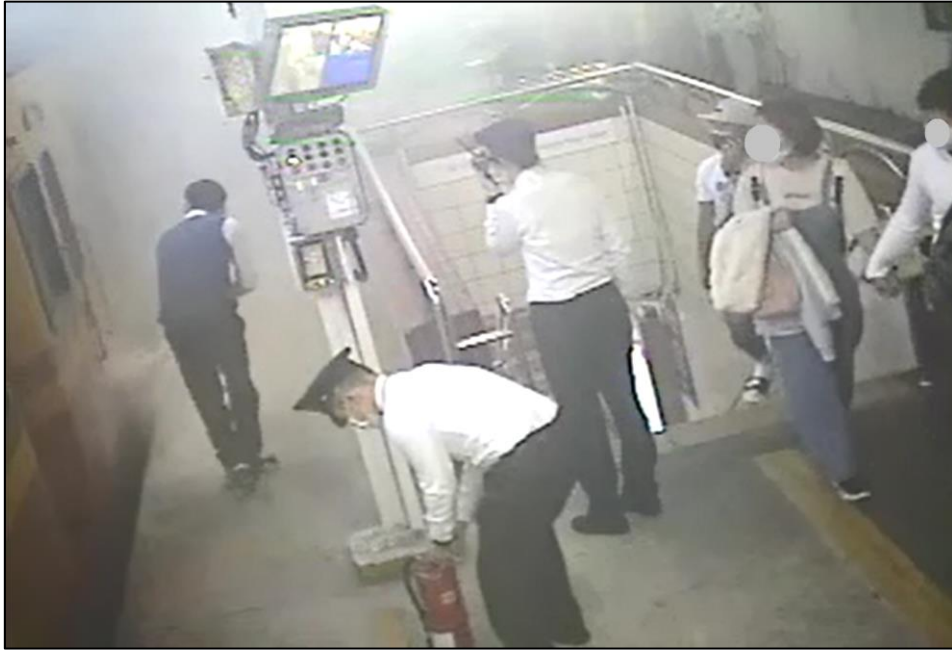
圖 1.9-4 中壢站人員使用滅火器

事故列車於中壢站停妥後，車站人員使用滅火器對起火處噴灑，如圖 1.9-4。

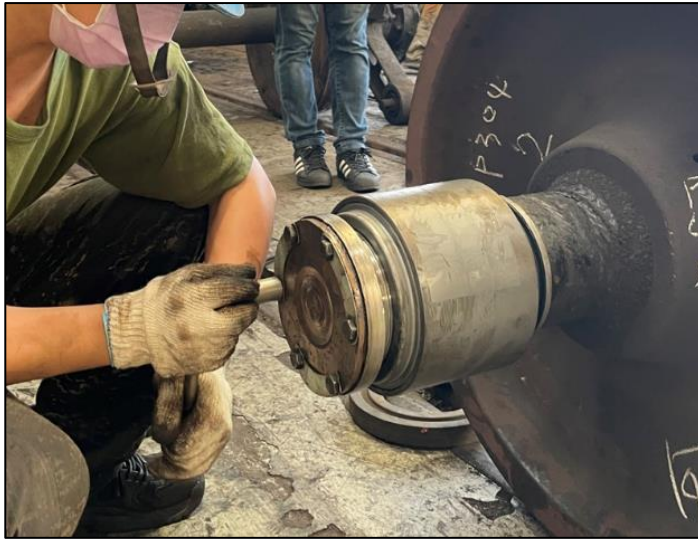
圖 1.11-7 外包維修人員鎖車軸外蓋

在外包維修人員鎖外蓋前，調查小組未見臺鐵局人員確認軸端蓋、止檔片及螺絲安裝結果及扭力值。

調查小組實地調查發現，在外包維修人員鎖車軸外蓋前，臺鐵局人員未確認軸端蓋、止檔片及螺絲安裝結果及螺絲鎖緊扭力值。安裝過程中如有缺失或遺漏之處，在車軸外蓋鎖上後即無人可知，將導致有風險因子的列車在正線上營運。
