重大運輸事故 調查報告

第 207 次車

福隆站重大鐵道事故

報告編號：TTSB-ROR-23-03-001

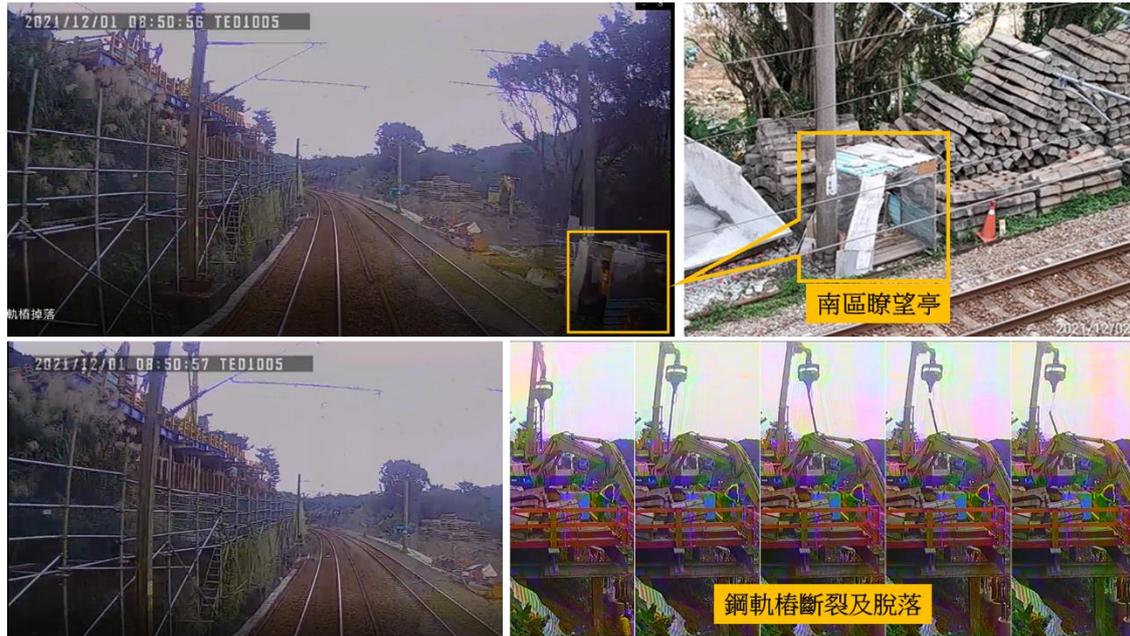
圖 1.1-8 事故列車靠近南區瞭望亭及鋼軌樁斷裂脫落

依工地 CCTV 影像紀錄，0850:53 時，施工人員開始第四次鋼軌樁吊掛及打設作業；0850:56 至 0850:57 時吊掛迴旋過程中鋼軌樁斷裂並脫離防落鋼索，往邊坡下方軌道區域滑落，如圖 1.1-8，同時間事故列車正接近南區瞭望亭。

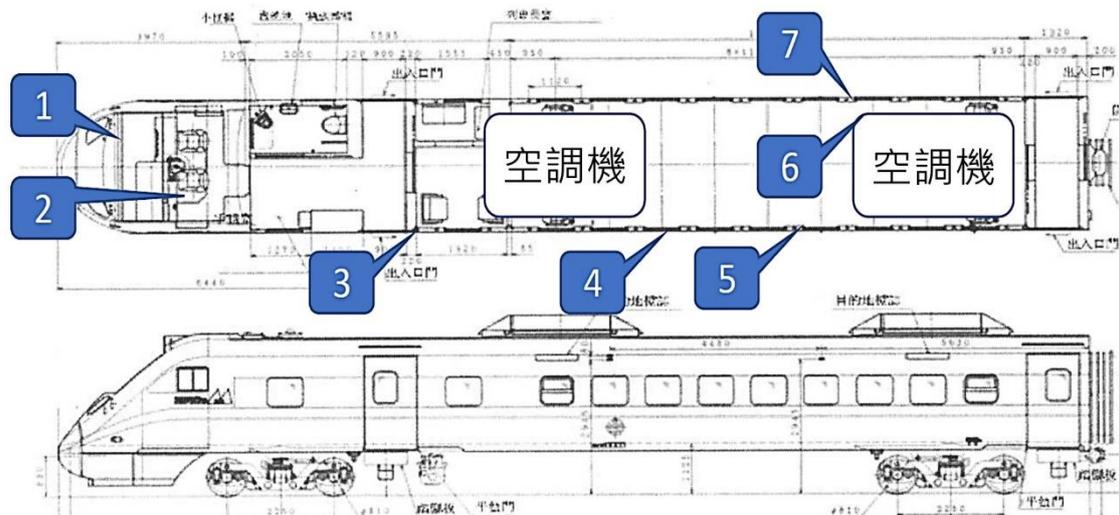
圖 1.2-1 列車損害概要示意圖

事故列車損害集中在第 1 車駕駛車廂（車廂編號：TED1005）之車頭擋風玻璃、列車車頂結構與空調設備等共 7 處，如圖 1.2-1 所示。7 處列車損害之實際狀況與說明整理如表 1.2-1。

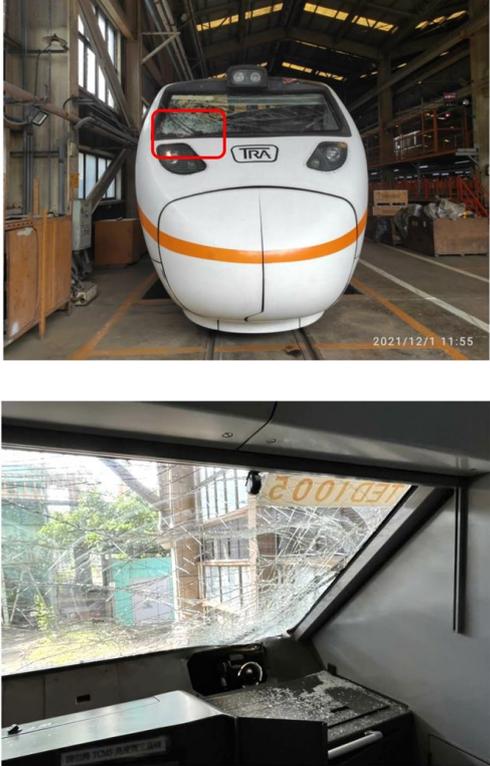
位置 編號	損害說明	實際損害情況
1	右側擋風玻璃破損，撞擊駕駛室內助理側駕駛台，支架向內潰縮。

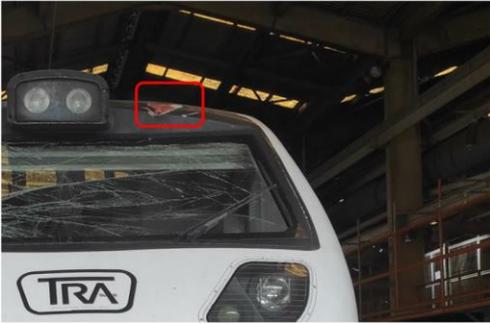
2	上方頭燈左側區域塗裝掉落。

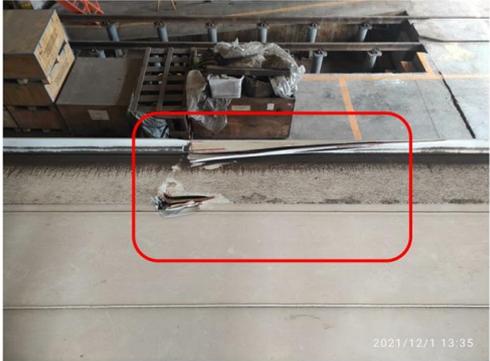
3	車身左側頂部損壞情形。

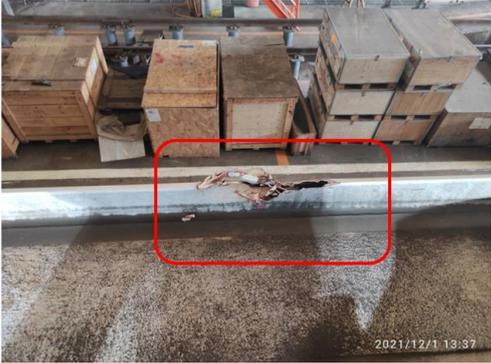
4	車身左側頂部損壞情形。

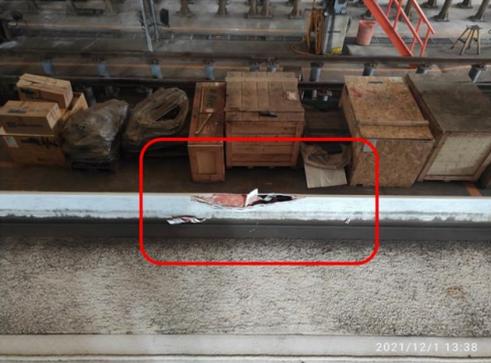
5	車身左側頂部損壞情形。

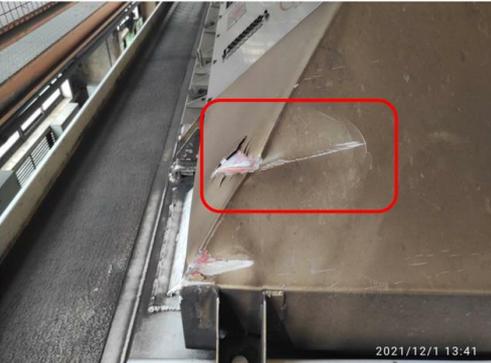
6	車身後方右側頂部空調機外殼損壞情形。

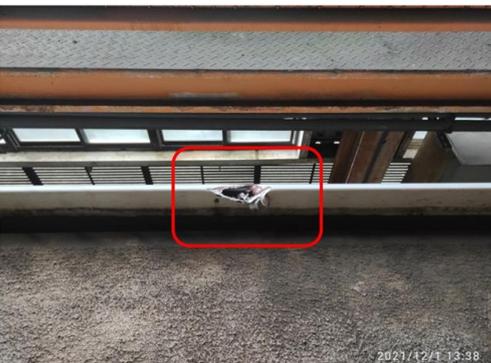
7	車身右側後方頂部損壞情形。

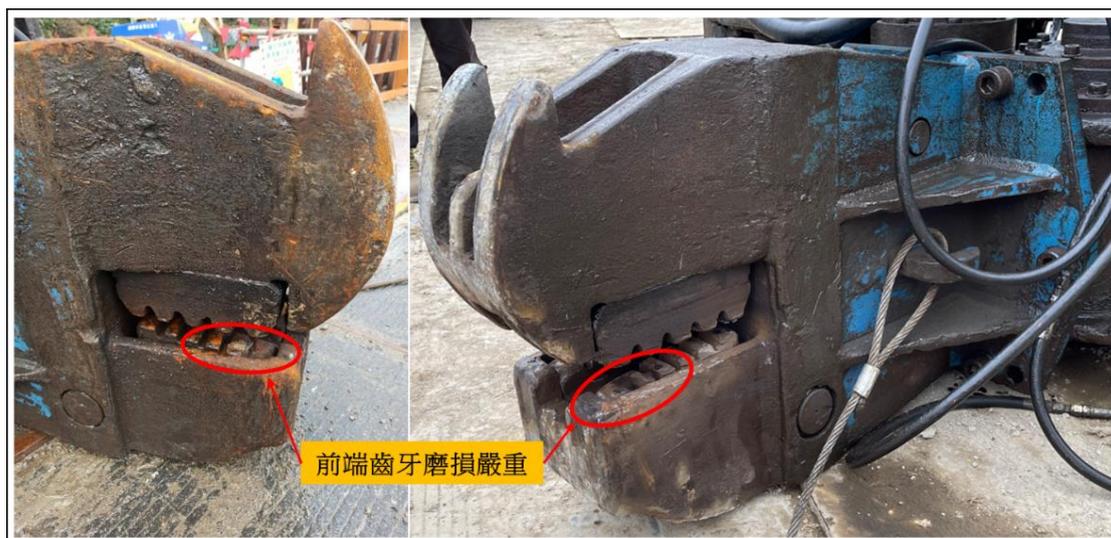
圖 1.5-7 夾頭齒排前端部份嚴重磨損

打樁機夾頭具有上下雙排咬齒的結構，其外觀及尺寸如圖 1.5-5 及圖 1.5-6 所示。另發現咬齒排前端部份嚴重磨損，如圖 1.5-7 所示。

1. 達盈興營造所使用之打樁機夾頭，因前端齒牙嚴重磨損，夾持受力面積減少形成「單點」夾持，當打樁機迴旋停止瞬間，鋼軌樁因慣性力持續擺動並碰撞夾頭齒牙，造成鋼軌樁彎曲並自切口處開始斷裂，終致鋼軌樁斷裂掉落。(2.1)

1. 強化並落實工地安全自主檢查。(TTSB-RSR-23-03-009)
2. 完善風險評估報告內容之風險應對措施。(TTSB-RSR-23-03-010)
3. 強化並落實施工人員遵守瞭望員作業管制預警之機制(TTSB-RSR-23-03-011)。

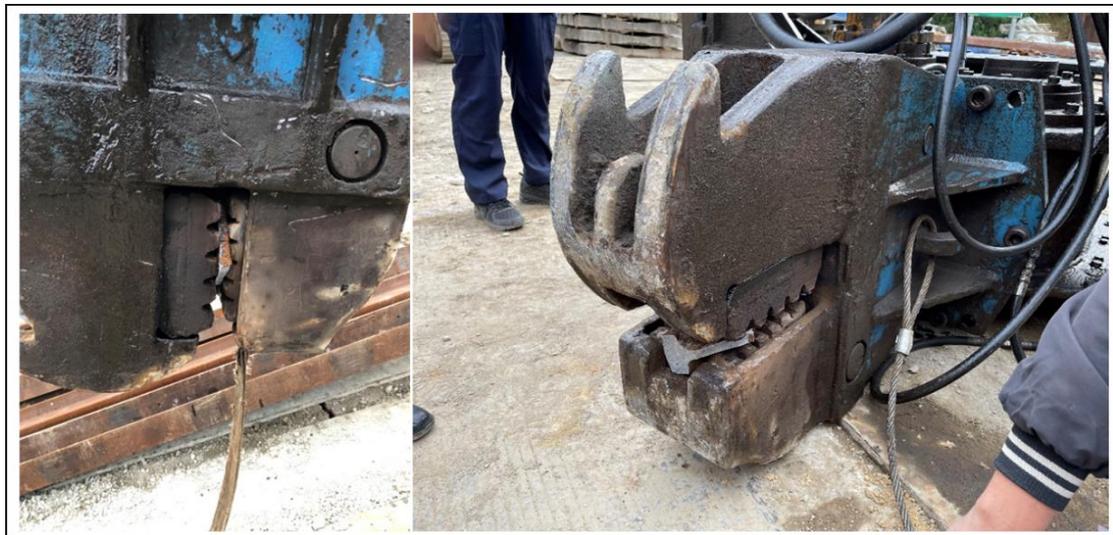
圖 1.5-9 夾頭內斷裂鋼軌樁

打樁機夾持鋼軌樁及打入方式，如圖 1.5-8 所示。事故當日有一小截斷裂鋼軌樁被左側排咬齒咬住留在夾頭內，如圖 1.5-9 所示。

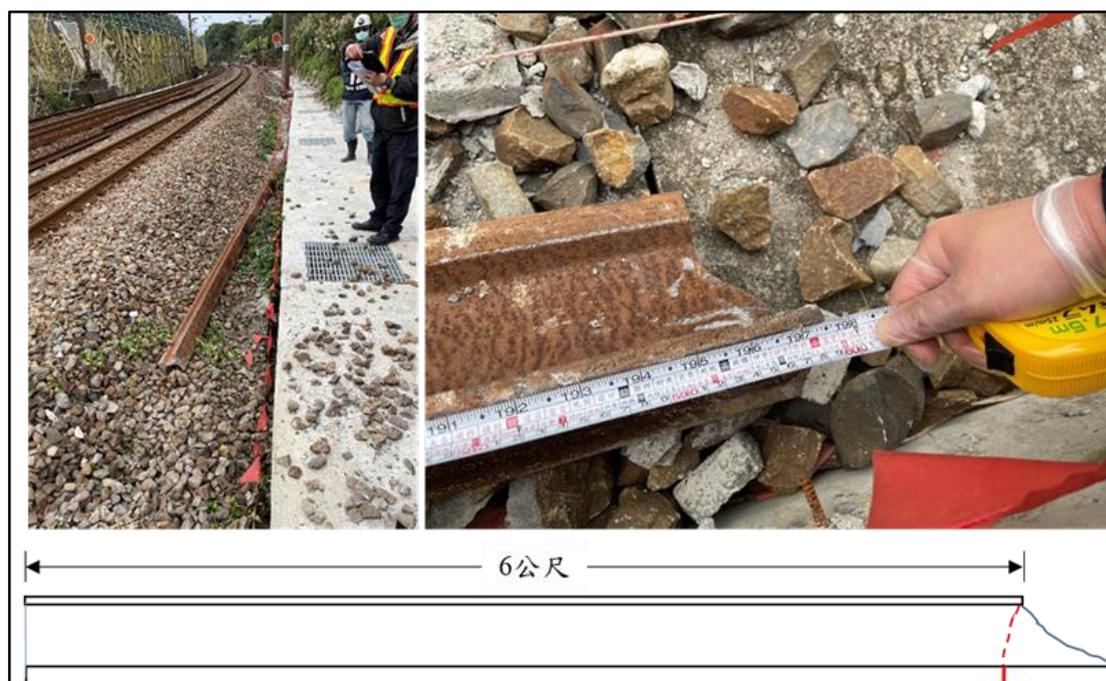
圖 1.5-11 事故鋼軌樁示意圖

長段之斷裂鋼軌樁總長度約 6 公尺，斷裂部位在端面斜切處。撞擊事故列車的擋風玻璃及車體後，掉落在東正線(K32+824~K32+860)道旁邊，如圖 1.5-11。

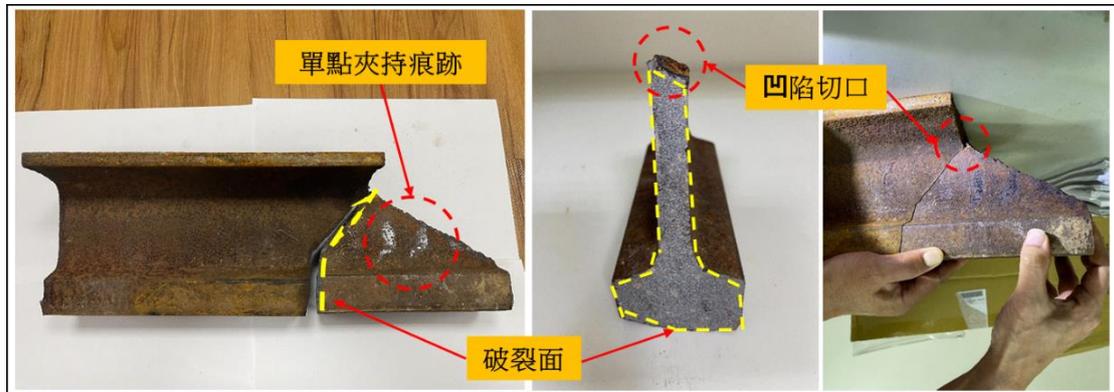
圖 1.5-12 夾頭夾持之鋼軌樁斷裂部位

檢視事故鋼軌樁斷裂部位，具有端面斜切、單點夾持及凹陷切口⁴等三個顯著特徵，如圖 1.5-12 所示。

⁴臺鐵局利用廢鋼軌執行斜切口裁切，利於其貫入土層，避免不必要之土壤擾動影響邊坡滑動，係由工務段工程人員施作鋼軌裁切動作，此凹陷切口為上述過程所產生。

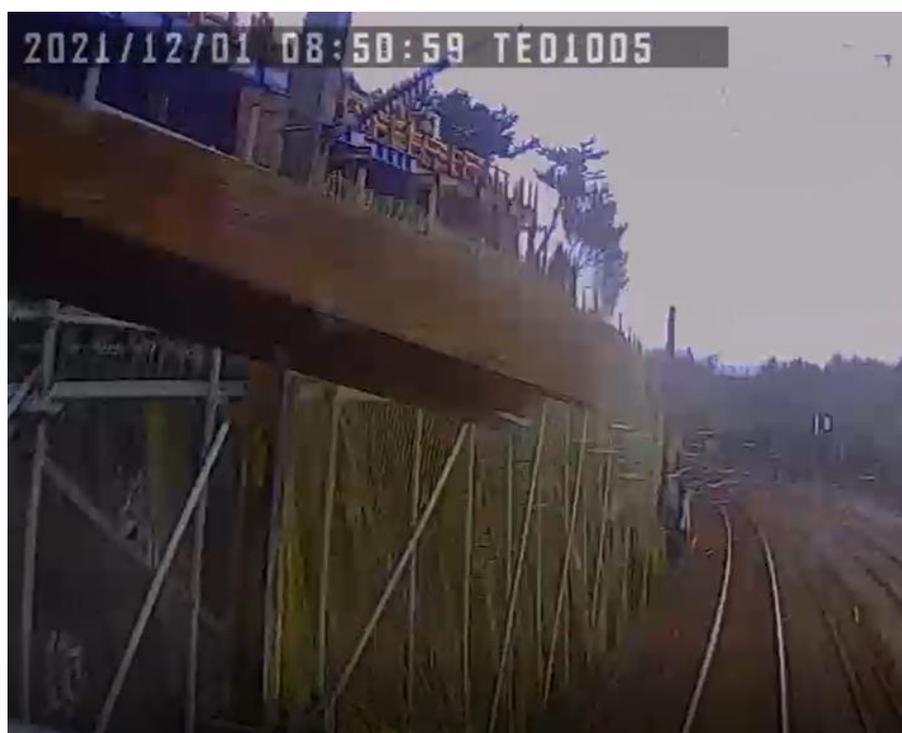
圖 1.8-2 鋼軌樁撞擊列車駕駛室擋風玻璃 (行車影像)

依臺鐵局所提供事故列車行車影像紀錄，0850:59 時鋼軌樁撞擊列車駕駛室擋風玻璃，如圖 1.8-2 所示。

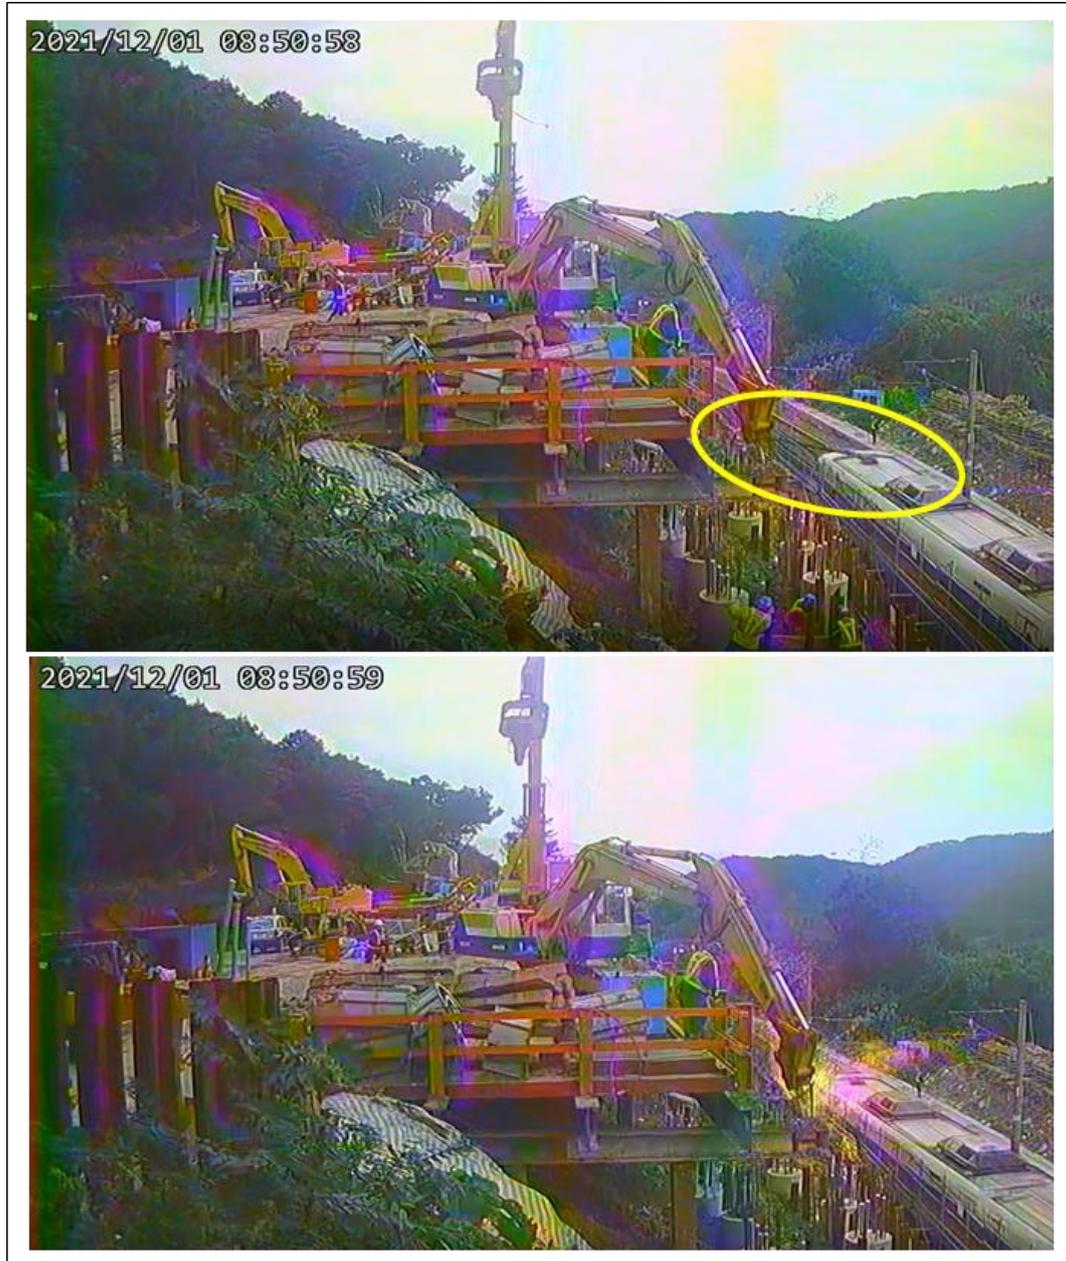
圖 1.8-3 鋼軌樁撞擊列車駕駛室擋風玻璃（工地影像）

而工地影像紀錄顯示，0850:58 時鋼軌樁撞擊列車駕駛室擋風玻璃，隨後 0850:59 時鋼軌樁回彈觸及上方高壓電車線，如圖 1.8-3 所示。

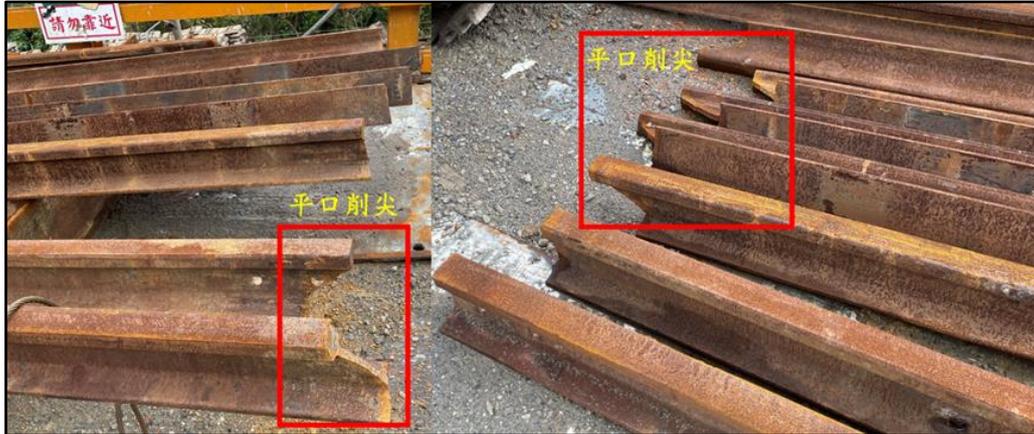
圖 1.9-1 施工現場鋼軌樁平口削尖圖

基於鋼軌樁為臺鐵局供應材料，只就長度、數量及外觀會同承包廠商確認。該材料進場前，發現該鋼軌樁一端已單邊削尖，如圖 1.9-1 所示。

達盈興營造所吊掛之鋼軌樁係屬臺鐵局提供，為臺鐵局使用多年後所報廢之鋼軌，因長期承載列車重量、報廢後貯存於開放空間經長時間日曬雨淋等環境影響，廢鋼軌不可避免存有裂縫，甚至達到容易斷裂之風險。另臺鐵局為使打樁機容易將鋼軌樁打入地底，將鋼軌樁一端截切成斜角，此截切行為亦將導致鋼軌內部結構變化並產生凹陷切口，更容易使鋼軌在吊掛過程中受應力影響而發生斷裂現象。

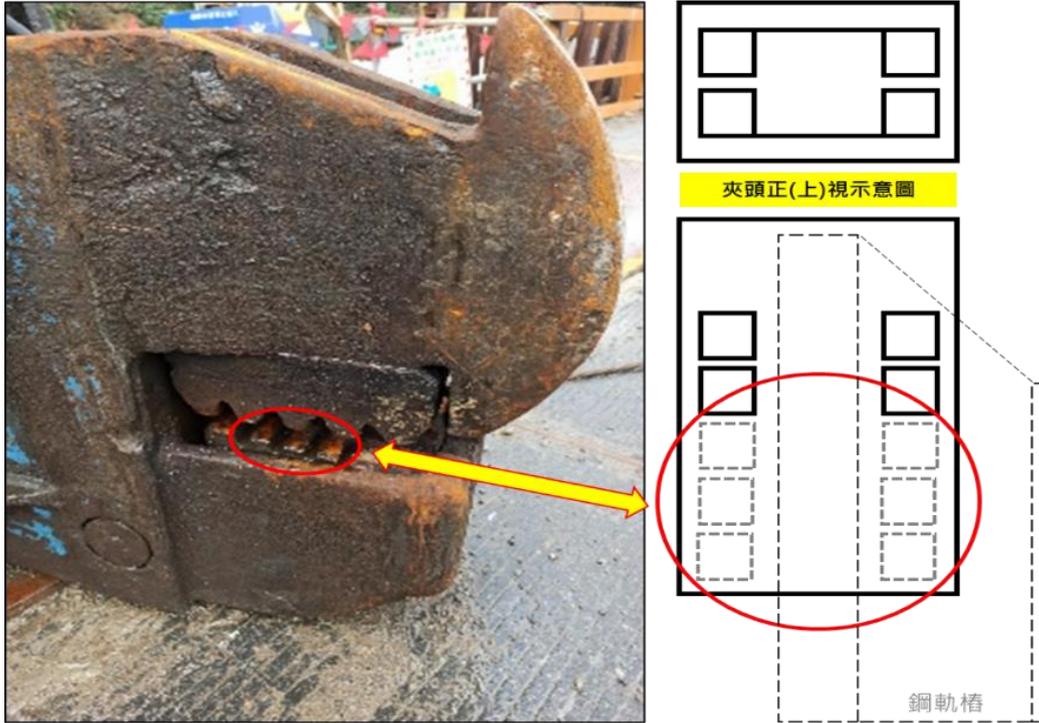
圖 2.1-1 打樁機夾頭齒牙磨損及夾持鋼軌樁示意圖

依模擬分析結果得知：因打樁機夾頭排齒前三顆齒牙有磨損情形，僅靠後端兩顆齒牙夾持鋼軌樁，夾持受力面積減少形成「單點」夾持，當打樁機迴旋停止瞬間，鋼軌樁因慣性力持續擺動並碰撞夾頭齒牙，造成鋼軌樁彎曲並自切口處開始斷裂，終致鋼軌樁斷裂掉落。如圖 2.1-1⁹、圖 2.1-2 至 2.1-5¹⁰及圖 2.1-6¹¹所示。

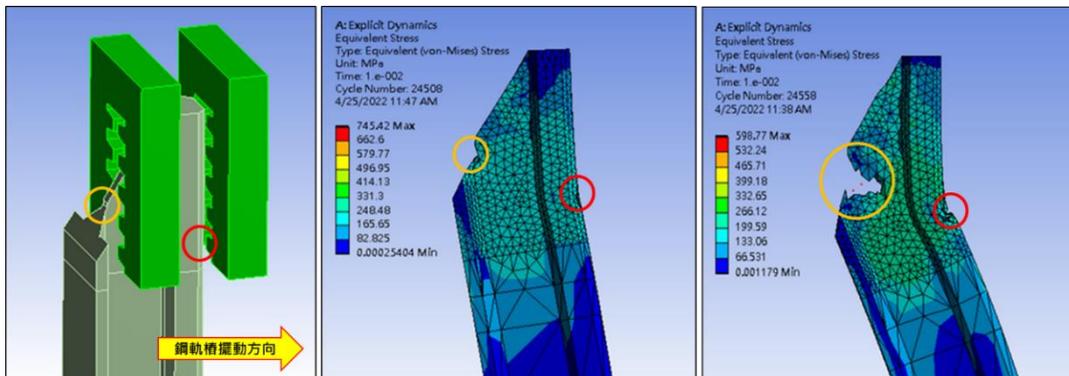
圖 2.1-5 應力集中於鋼軌樁切口處撕裂

¹⁰ 於紅色圓圈處為持續擺動之槓桿支點；黃色圓圈處標示鋼軌樁切口為應力集中位置。

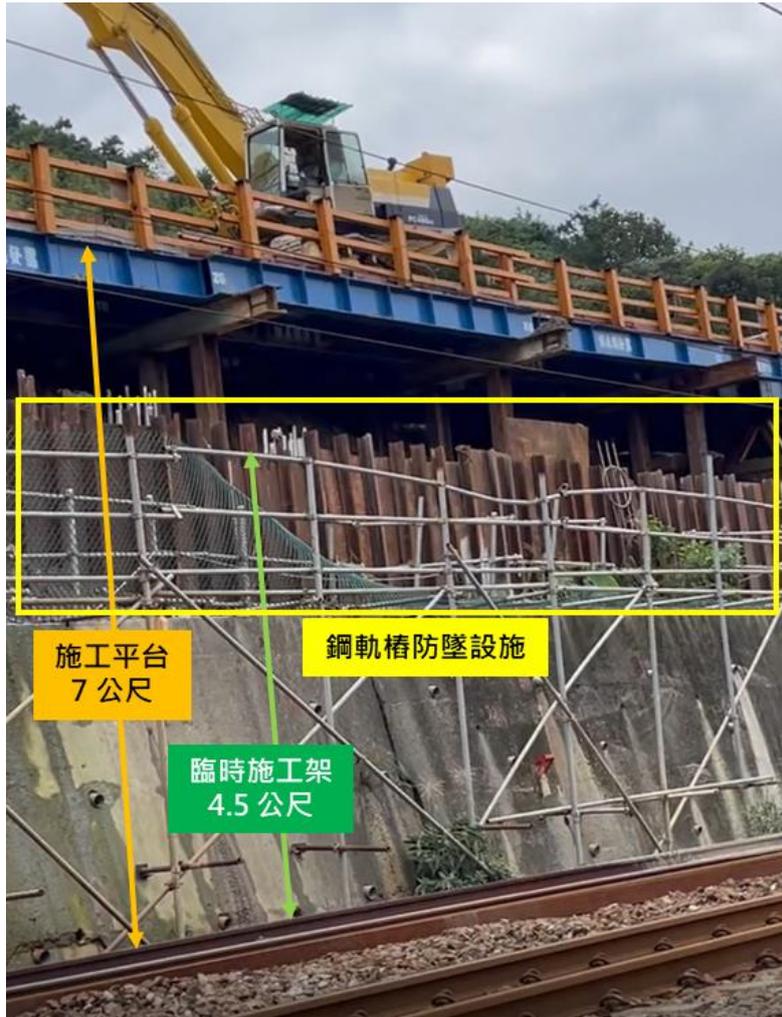
圖 2.2-2 鋼軌樁防墜設施

依承包商擬具之施工風險評估報告，因應施工過程可能發生機具掉落軌道或物體滑落等危害類型，設置防墜設施或安裝防滑舌片等措施。雖然承包商依上述臺鐵局召開之精進作為研討會議決議在臨時施工架及施工平台間打設鋼軌樁做為防墜設施，如圖 2.2-2，惟此次事故顯示，防墜設施鋼軌樁之架設高度不足，並未發揮應有之防墜功效。

1. 請臺鐵局先行檢視過濾具明顯瑕疵之鋼軌供料，並督導施工廠商使用功能完整之作業機具、因應施工材料特性重新評估施工時間之危害風險，並完善作業現場防止異物入侵軌道措施。(TTSB-RSR-23-03-001)
2. 督導施工廠商強化並落實工地安全自主檢查及作業人員遵守瞭望員作業管制警示之規定。(TTSB-RSR-23-03-002)
3. 重新檢視瞭望員、鳴笛標及慢行號誌機設置規範，強化對施工人員之預警機制，並確保列車依規定速限通過工區路段。(TTSB-RSR-23-03-003)
