國家運輸安全調查委員會

重大運輸事故 調查報告

台 61 線北上 255K 追撞重大公路事故

報告編號：TTSB-HOR-22-07-001

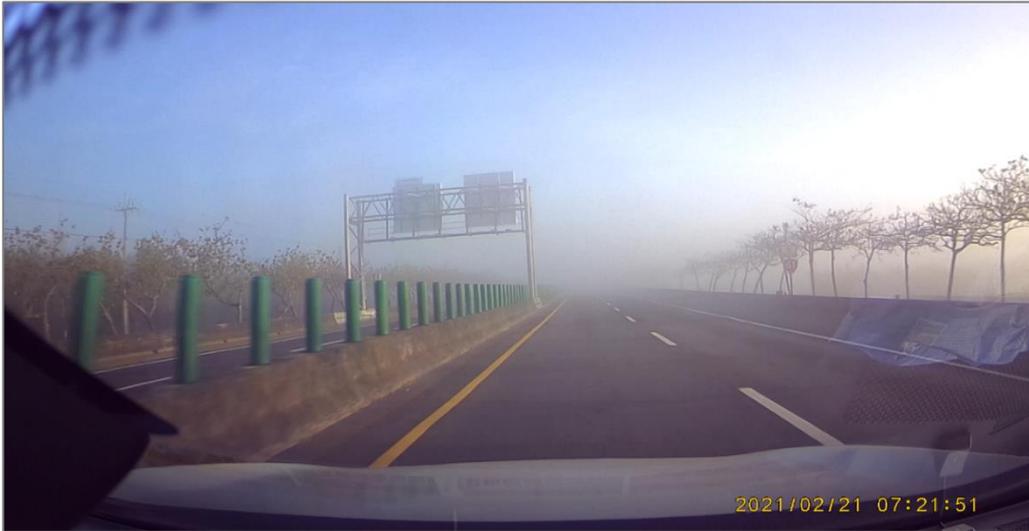
圖 1.7-1 事故車輛行車紀錄器影像顯示之道路濃霧情形

依據當時車輛行車紀錄器影像，顯示於該路段行駛時，曾遭遇不連續、濃淡不同的輻射霧，事故後不久即消散，事故現場道路濃霧情形如圖 1.7-1、1.7-2 所示。

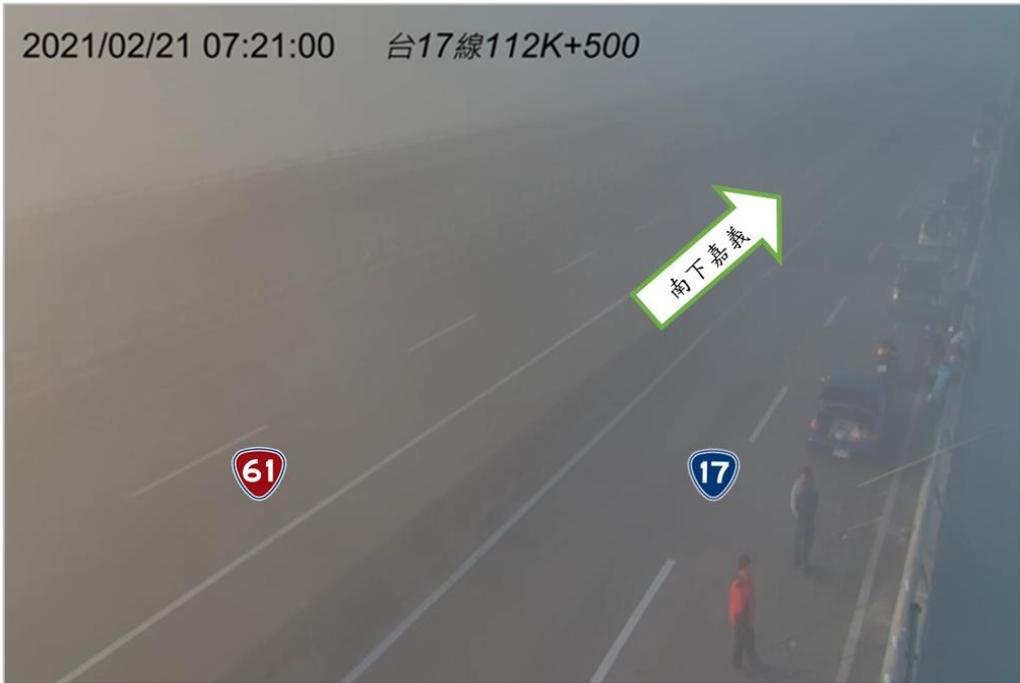
圖 1.7-5 台 17 線 112K+500 CCTV 0721 時之影像

依據公路總局提供距離事故地點最近之閉路電視攝影機 (closed-circuit television, CCTV) 影像資料，該 CCTV 位於台 17 線 112K+500 處⁸，其相對位置約位於台 61 線 256K+200 處，CCTV 設置位置如圖 1.7-3，自民國 110 年 2 月 21 日 0718 時至 0730 時之間有濃霧發生，如圖 1.7-4，於事故發

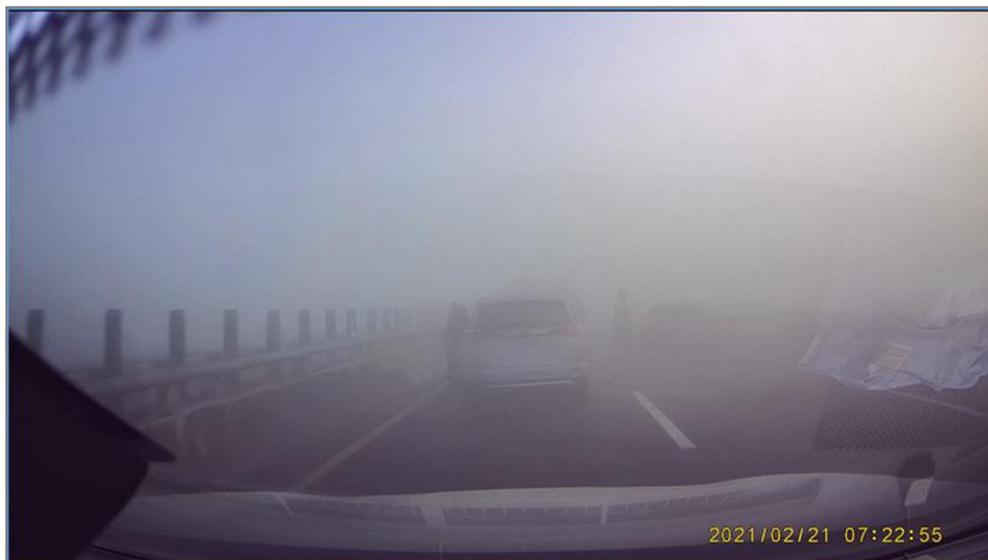
圖 1.9-1 D 車撞擊前之行車影像紀錄器影像

根據 D 車行車影像紀錄 (如圖 1.9-1), D 車撞擊 B 車前, B 車駕駛側前車門開啟, 另有一人位於 C 車駕駛側前車門旁。另外根據 D 車於撞擊前近 1 秒時, 以約 21 幅畫面駛過 1 段車道線¹³及 2 個間距之行車影像¹⁴, 推算其撞擊前車速約近 85 公里/小時; 並依據撞擊前 5 秒之行車影像僅能目視 1 段車道線與其相鄰間隔判斷, 此時能見度不足 16 公尺, 如圖 1.9-2 所示。

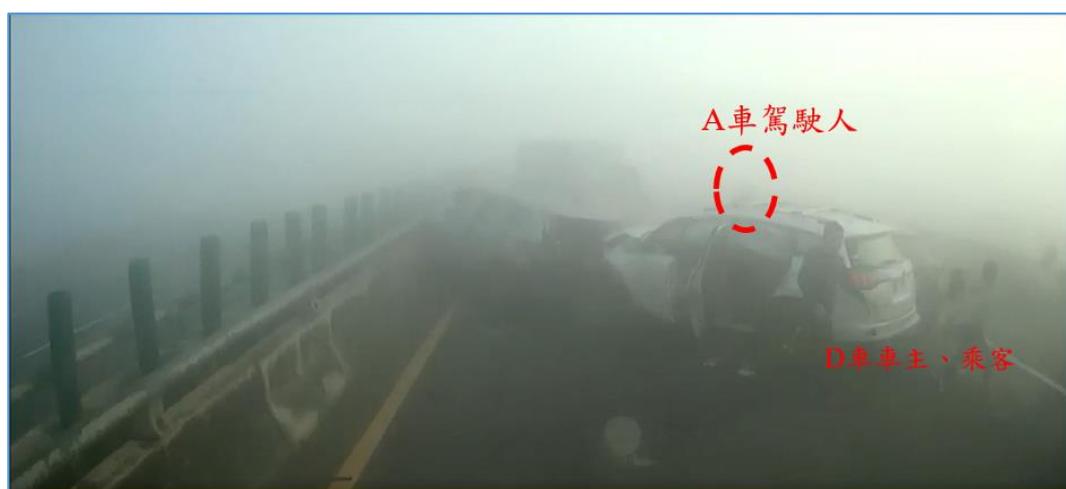
圖 1.9-3 F 車撞擊前之視野輔助前視影像

根據圖 1.9-3 所示，F 車行車紀錄器影像可見 A 車駕駛員、D 車車主及乘客兩人由車輛左後方朝車輛右後方移動，但未見 B 車車主。另根據 F 車撞擊前近 1 秒時，以約 18 幅畫面駛過 1 段車道線及 1 個間距之行車影像¹⁵，可推算其撞擊前車速約為時速 60 公里/小時；並依據撞擊前 5 秒之行車影像僅能目視車道線間距與下一段車道線判斷，此時能見度應不足 16 公尺，如圖 1.9-4 所示。

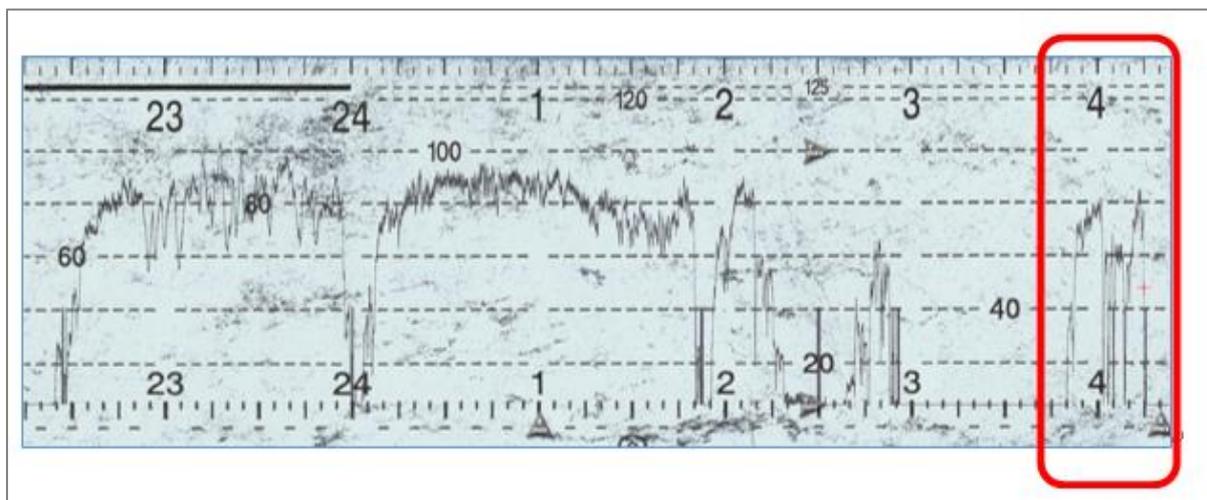
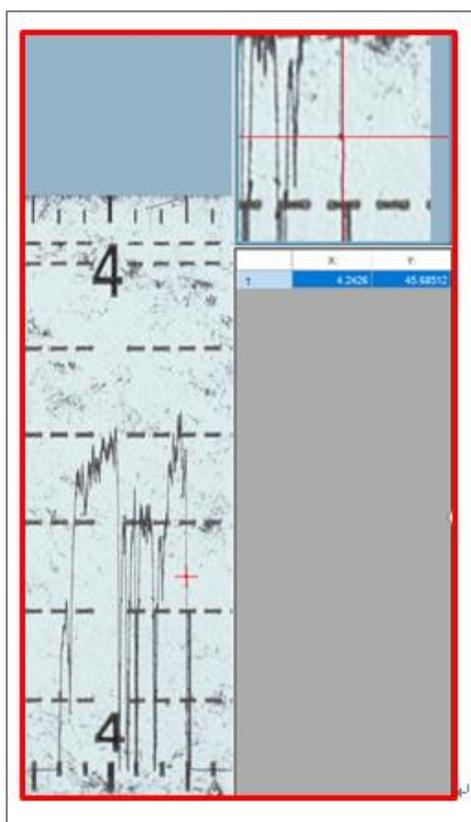
圖 1.9-5 V 車行車紀錄卡解讀結果

未包含任何可用影像資料，惟依據其機械式行車紀錄器資料解讀結果（如圖 1.9-5），V 車撞擊 U 車前最後一筆記錄車速約為近 46 公里/小時，時間約為 0424:15 時¹⁶。

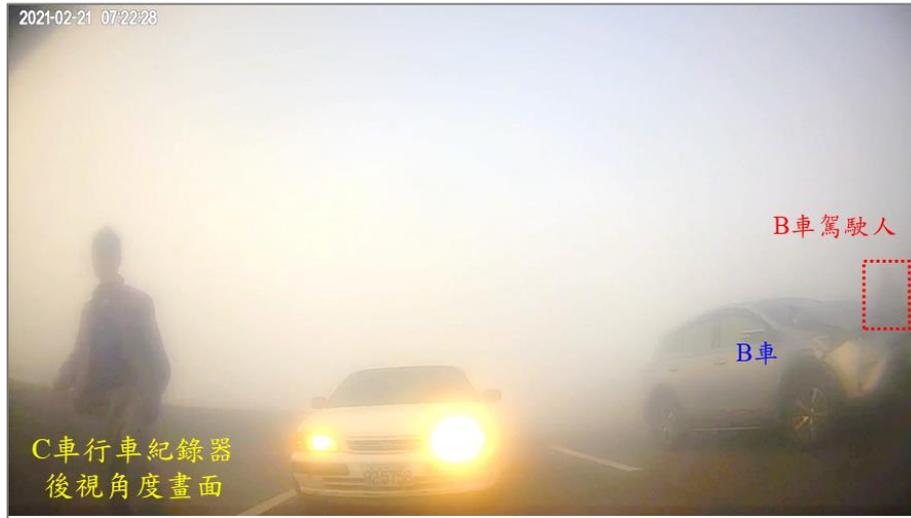
圖 1.12-1 B 車駕駛員於追撞 A 車後下車

依據 C 車 (AZH-9039) 行車紀錄器後視角度畫面及 C 車駕駛員訪談紀錄，B 車及 A 車 (AAQ-106) 兩位駕駛員於 B 車追撞 A 車後，曾下車於 B 車車頭左側短暫交談，隨後 B 車駕駛員返回車內，A 車駕駛員走向 B 車駕駛座左側繼續與 B 車駕駛員短暫交談，如圖 1.12-1、1.12-2 所示。

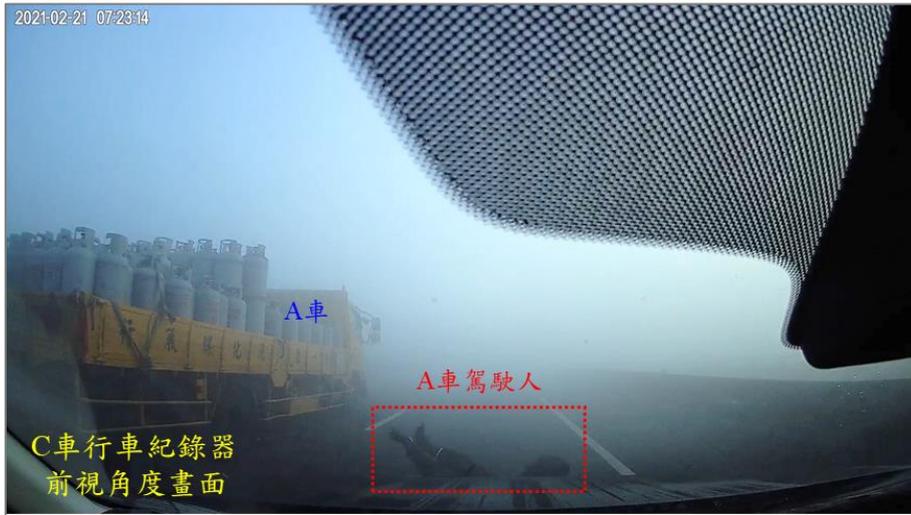
圖 1.12-3 A 車駕駛員於 D 車追撞 B 車時受波及倒地

其中 A 車 (AAQ-106) 駕駛員因於 B 車 (AXA-1257) 追撞後下車，致於 D 車 (BFJ-7797) 追撞 B 車 (AXA-1257) 及 F 車 (KLC-8667) 追撞 D 車時，兩度受到波及，倒地受傷，如圖 1.12-3、1.12-4 所示。

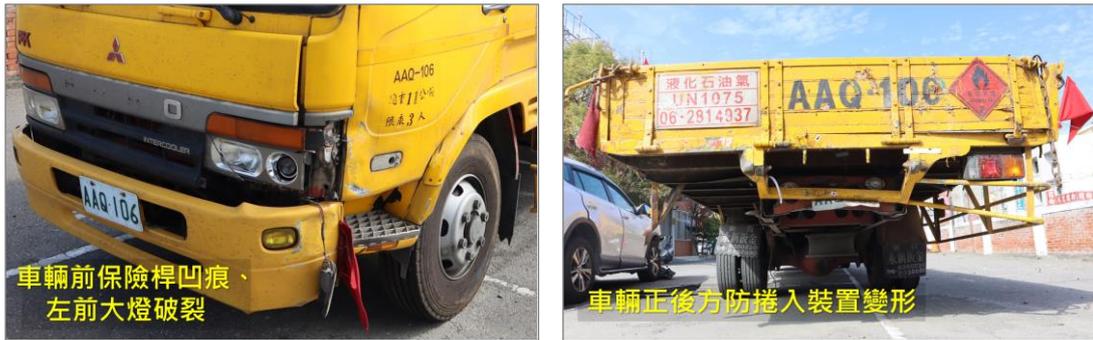
圖 6 事故車輛 A 損壞情形

事故車輛 A 車，下方前保險桿左側凹痕、左前車大燈破裂，車輛正後方防捲入裝置變形，車輛損害情況如圖 6 所示。

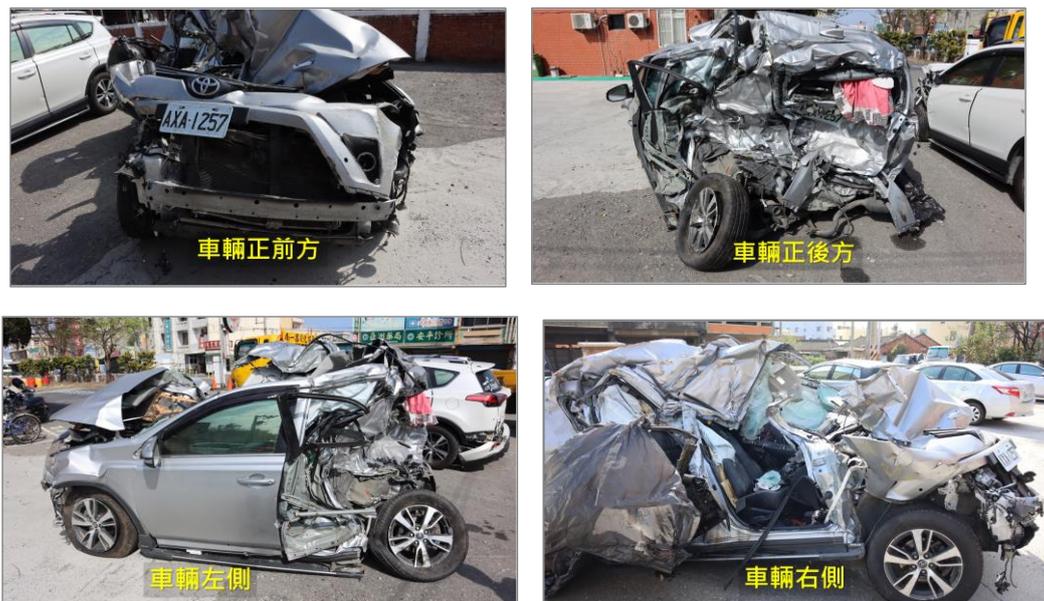
圖 7 事故車輛 B 損壞情形

事故車輛 B 車，後方乘客座嚴重擠壓變形，車輛左側嚴重擠壓，車輛損害情況如圖 7 所示。

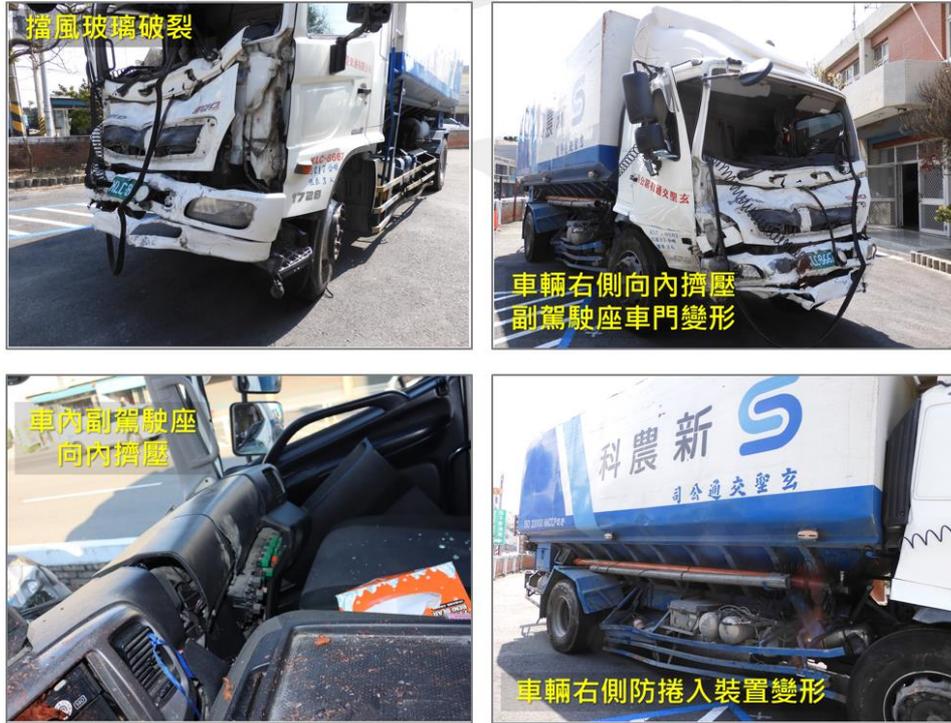
圖 8 事故車輛 F 損壞情形

事故車輛 F 車，正面擋風玻璃全毀，車輛右側副駕駛座向內凹陷嚴重變形及車體右側防捲入裝置變形，車輛損害情況如圖 8 所示。

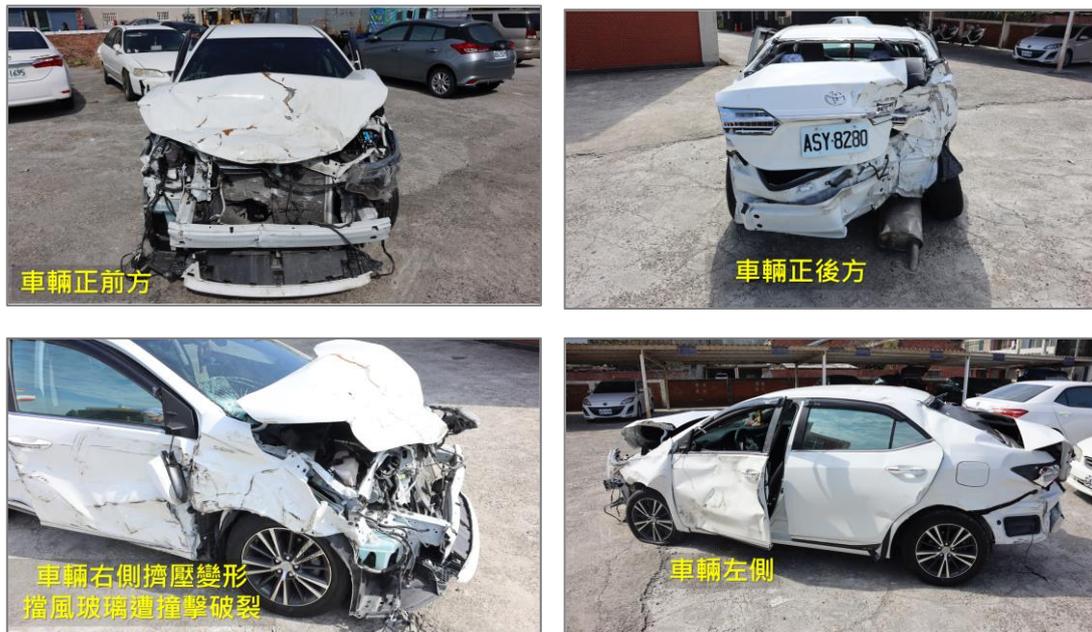
圖 9 事故車輛 U 損壞情形

事故車輛 U 車，前方車體嚴重擠壓，車輛右側變形、擋風玻璃右前下方遭撞擊破裂，車輛後方右側遭撞擊擠壓變形，車輛損害情況如圖 9 所示。

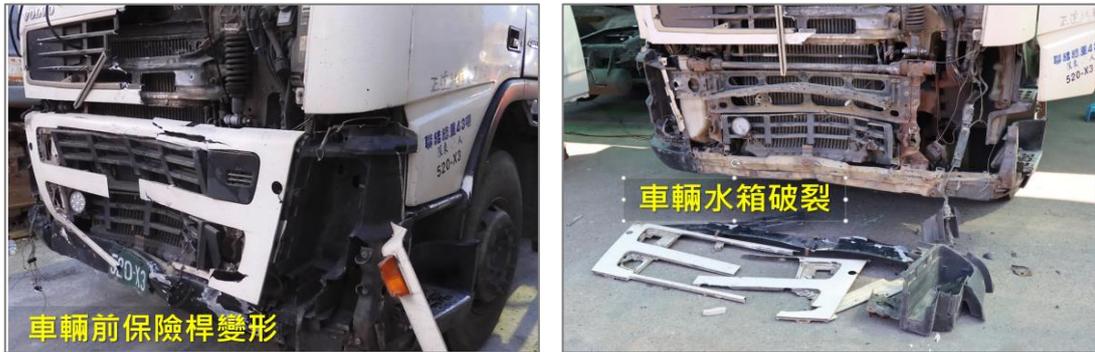
圖 10 事故車輛 U 損壞情形

事故車輛 V 車正面水箱破裂，車輛下前保險桿變形破裂，車輛損害情況如圖 10 所示。
