國家運輸安全調查委員會

重大運輸事故調查報告

大川貨船於金門縣烏坵港內船體進水後沉沒

調查報告編號： TTSB-MOR-21-05-003

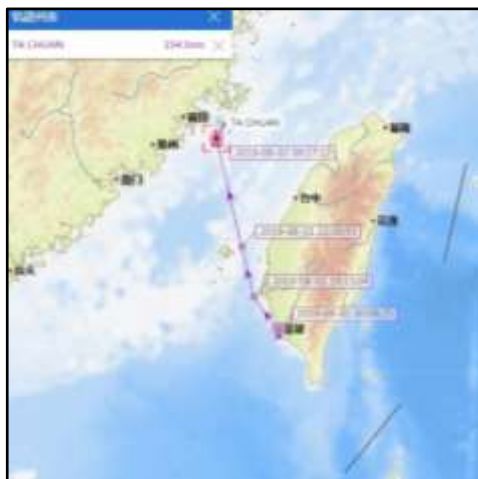
圖 1 大川本航次航跡圖

大川航運股份有限公司(以下簡稱大川公司)所屬本國籍雜貨船，註冊名為大川(以下簡稱大川)，船舶號數 014879，總噸位 992¹，船籍港為高雄港。民國 108 年 8 月 1 日 1400 時²駛離高雄港，目的港為金門縣烏坵港(以下簡稱烏坵港)。船上包含 1 名船長及 11 名船員，旅客 1 人，裝載 500 噸雜貨及 300 噸淡水，離開高雄港時船艙吃水 3.4 公尺，船艙吃水 4.2 公尺。8 月 2 日約 2000 時，大川於烏坵港南方約 0.5 浬(北緯 24 度 58.797 分，東經 119 度 26.965 分)位置沉沒，船上人員無傷亡，由救援人員安全接上烏坵島。大川本航次航跡示意圖(詳圖 1)。

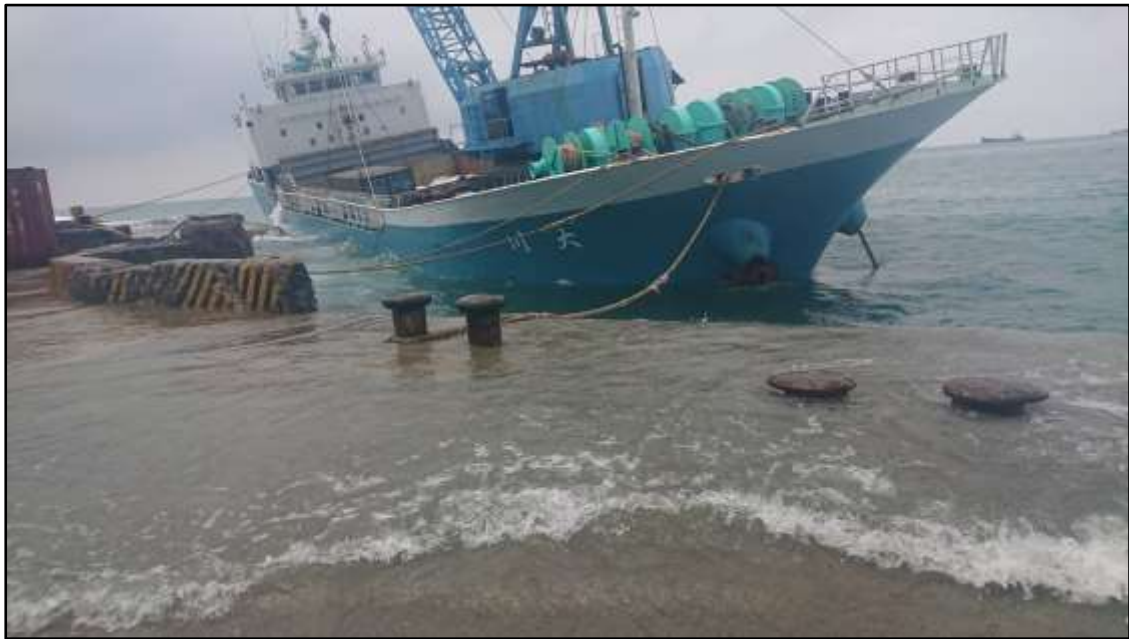
圖 2 大川貨船靠泊狀況

大川於 8 月 2 日 0730 時抵達烏坵港外海下錨等待潮水，0930 時靠泊完畢後立即開始卸貨作業（詳圖 2）。卸貨作業期間，船長接獲船員通知，大川艙側推力機機房（bow thruster room）進水，為減低因機房進水後增加船舶吃水深度，船員使用潛水泵抽除進入機房內海水同時也將 300 噸淡水泵出，但船舶進水狀況未改善，船長考慮若持續進水將影響起錨作業且大川沉沒於碼頭區域會影響港區作業，遂於 1120 時起錨離港至烏坵島南方約 0.5 浬處下錨。抵達錨地後繼續抽水並將貨艙的貨物吊起拋海。由於海水已溢到貨艙內導致船艙沒入水中，船長經與公司聯繫後決定棄船。1823 時大川 12 名船員及旅客 1 人由岸際海巡及軍方人員使用橡皮艇接駁登上烏坵島。

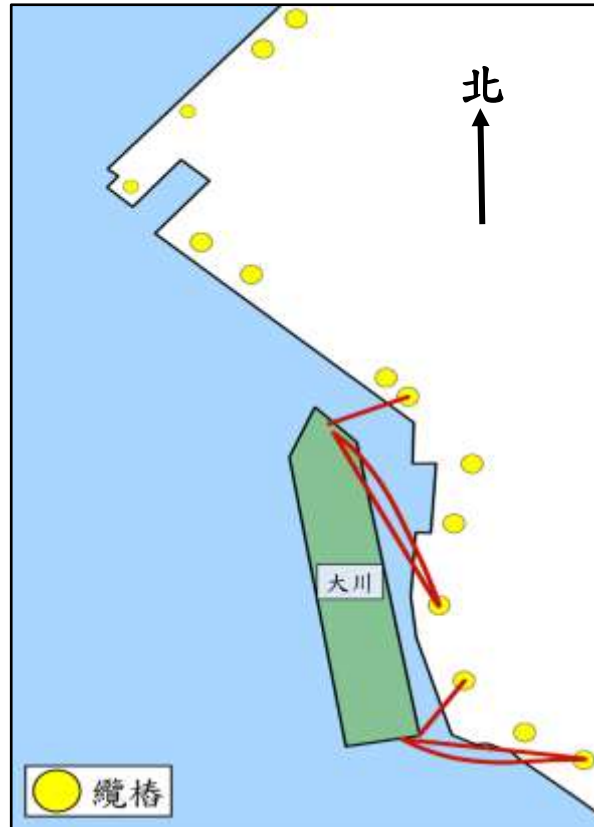
圖 3 烏坵港區及大川貨船繫泊示意圖

大川於 8 月 2 日 0730 時抵達烏坵港於外海下錨等潮水，當時錨地天候還好。約 0900 時起錨靠泊烏坵港，靠泊過程以放左錨和 5~6 節錨鍊⁴的抓地力，將右舷前倒纜繫固後以慢速倒俾後退並繫纜繩，船艙艙共計繫帶 6 條纜繩⁵包含船艙 1 條頭纜及 2 條前倒纜，船艙 3 條纜繩。因為大川靠泊位置稍微朝前，所以船艙 3 條纜繩都是向前的後倒纜。當時船艙距離前方岸邊仍有 8 公尺。由於碼頭並非直線，若船艙纜繩繫固過緊會導致船艙偏出，不利於接岸的淡水管路的聯接。烏坵港區及大川繫泊示意圖（詳圖 3）。

大川此次靠泊由船長所述共計繫帶 6 條纜繩包含船艙 1 條頭纜及 2 條前倒纜，船艙 3 條纜繩因受大川靠泊及纜樁位置限制，船艙倒纜功能有限，在加上碼頭非直線，大川繫泊方式無法有效繫固，船體有可能受湧浪影響造成底部與海底碰觸。

烏坵碼頭屬於臨時性簡易碼頭，易受到湧浪及潮差等因素影響靠泊船舶安全，且已經使用超過 50 年，雖已開始烏坵碼頭改建工程，惟在改建工程尚未完成前，烏坵碼頭管理機關（海軍司令部）應評估船舶靠泊風險，訂定船舶靠泊相關規範。

評估烏坵碼頭船舶靠泊風險，訂定船舶靠泊相關規範。

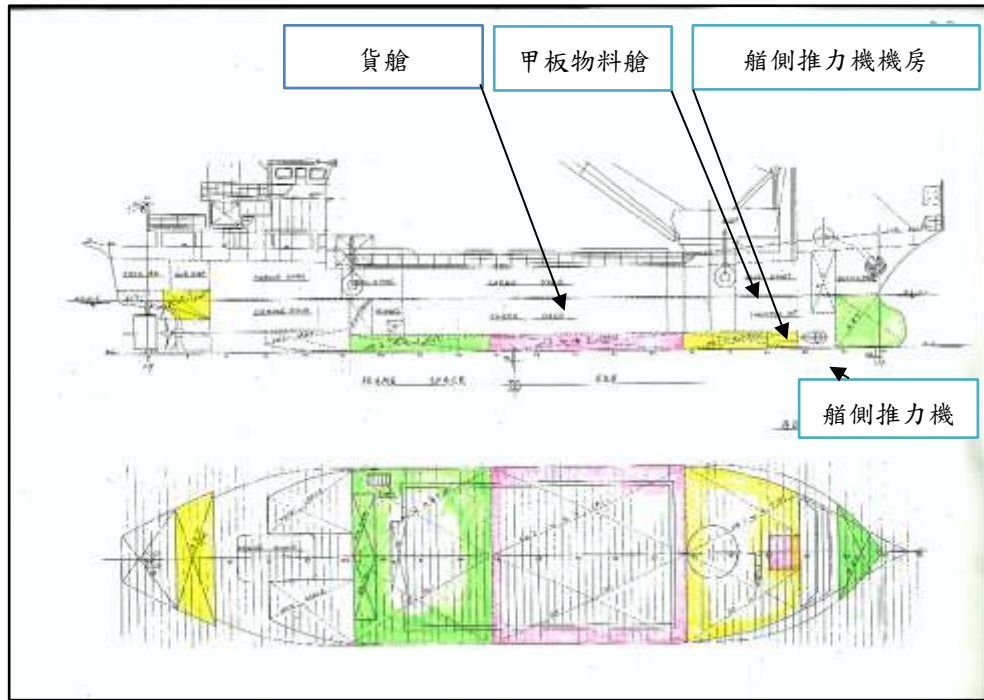
圖 4 大川貨船船艙配置圖

0930 時靠泊完畢後立即開始卸貨作業。約不到 30 分鐘期間，船長感覺有 2 至 3 公尺高起伏的湧浪，船艙似乎有觸碰到海底。10 分鐘後船艙工作人員告知艙側推力機機房進水，立刻去查看發現機房進水高度已淹過艙側推力機機房到第 2 層甲板物料艙 (deck store) 位置 (詳圖 4)。

合水手、輪機長及船副 3 人所述，大川於艙側推力機房右側船殼或艙側推力機右側管道位置可判定靠泊碼頭過程中受到湧浪影響碰觸碼頭區域水下物體，造成船殼破洞而進水。

船長於完成靠泊完畢後接獲艙側推力機房進水通知到現場查看時，海水已淹至第 2 層甲板物料艙，顯示大川船體進水係因在靠泊過程中艙側推力機房船殼或艙側推力機管道破損導致。

由輪機長所述海水經由艙側推力機房與貨艙間橫艙壁的人孔蓋溢流到貨艙，加速船艙前傾沒入水中。當海水進入該機房而逐漸水位上升之際，大川使用泵排出海水、淡水和卸載貨物外，並沒有採取措施將該艙室與其他相連接艙室通道如水密門或人孔蓋進行關閉鎖緊隔離，避免進水區域擴散致海水溢流至貨艙，加重船艙前傾沒入水中。

大川沉沒之可能肇因為靠泊無防波堤屏蔽之烏坵港碼頭，靠泊過程中受到湧浪影響，船舶右側之艙側推力機房船殼或艙側推力機管道碰觸碼頭及海底，造成船外殼破洞進水，在艙側推力機房進水量大於泵排出量狀況下，海水溢流入貨艙，導致大川船艙沒入水中後沉沒。
