國家運輸安全調查委員會

重大運輸事故調查報告

瑞盈漁船於日本釧路港東方 796 浬遭再發 8 號漁船碰撞後沉沒

調查報告編號： TTSB-MOR-20-011-002

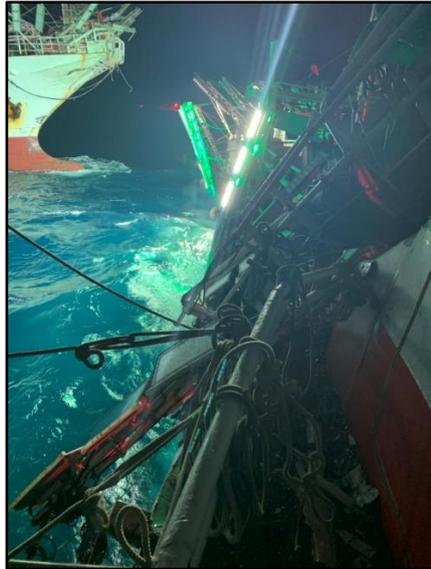
瑞盈漁船船體在左舷駕駛臺後方被再發 8 號碰撞後水線下大量進水沉沒，船體殘骸未打撈。再發 8 號船體於船艏水線以上位置輕微損壞。瑞盈左舷船體被碰撞後如圖 1，再發 8 號於碰撞後等待救援瑞盈時船體外觀狀況如圖 2。

圖 1 瑞盈左舷遭撞擊狀況

於民國 108 年 9 月 10 日 0100 時瑞盈於北緯 42 度 01 分、東經 162 度 21 分位置下網作業，再發 8 號以速度約 12 節由左側方向過來，當時瑞盈緊急按汽笛共九長聲，但對方並沒有改變航向與航速，由於瑞盈在下網收吸魚中，無法動俾閃避，再發 8 號船艙碰撞瑞盈左舷駕駛臺位置並卡在瑞盈約 5~10 分鐘才倒車退開。當再發 8 號退開後，瑞盈立刻發現大量進水、左傾且大量氨氣漏出，考量人員安全只有棄船，全部船員登上放下的 3 個救生筏後於 0150 時安全由再發 8 號救起。瑞盈漁船先左傾後，由船艙沉入水中，約 1 小時時間瑞盈已完全沉沒。

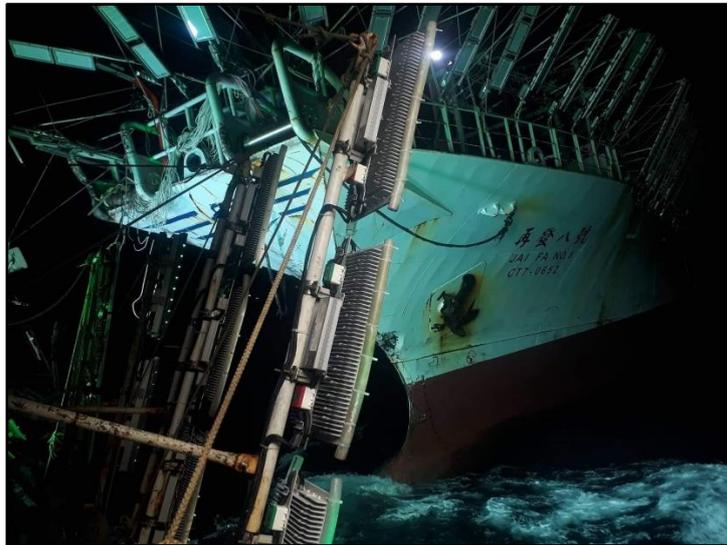
民國 109 年 11 月 7 日調查小組於高雄前鎮漁港登再發 8 號進行訪談、檢視船體與資料蒐集。再發 8 號雷達航儀經運轉及測試皆正常，船艏撞擊部位有輕微損壞與擦撞痕跡。

圖 2 再發 8 號於碰撞後等待救援瑞盈時船體外觀
