國家運輸安全調查委員會

重大運輸事故調查報告

昇鴻吉漁船於臺南市安平漁港外 14 哩處船舶沉沒 1 人失蹤

調查報告編號： TTSB-MOR-20-12-001

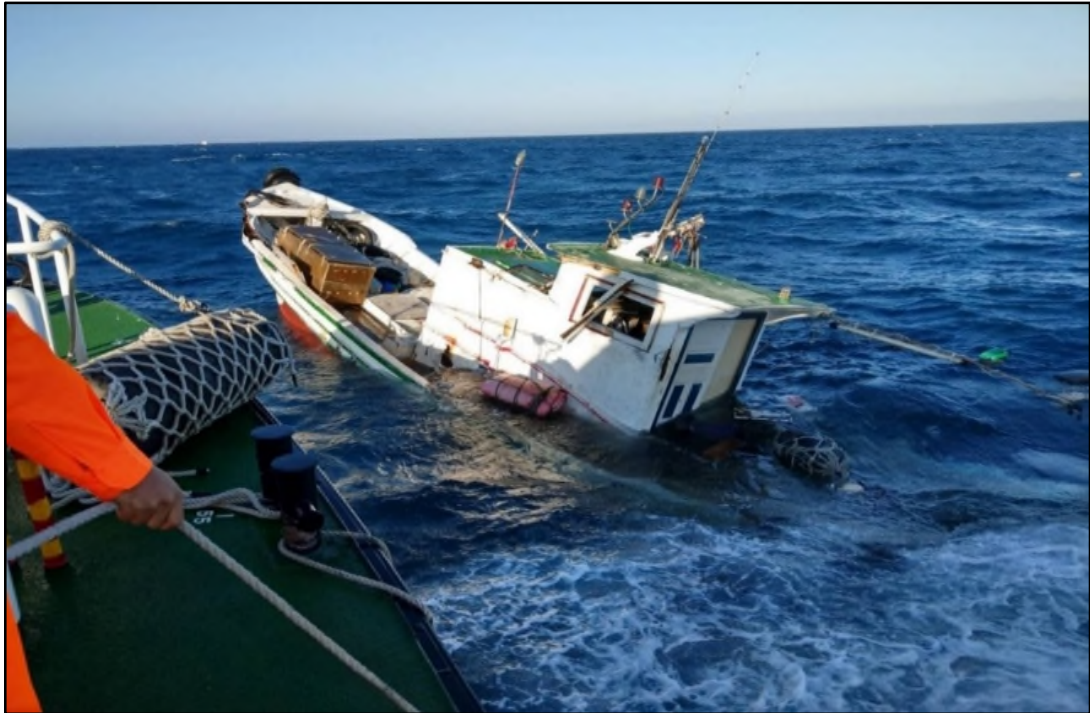
於 1512 時，海巡署第四海巡隊巡防艇於接近昇鴻吉漁船後未發現有人員在船，巡防艇員於是嘗試登上昇鴻吉漁船，在試圖登船過程中巡防艇碰觸到昇鴻吉漁船左舷處，隨後昇鴻吉漁船航向持續向左轉且向左側傾斜，於 1536 時昇鴻吉漁船於安平漁港西方 14 哩處沉沒（詳圖 1），船上 1 名臺籍船長失蹤。

圖 1 昇鴻吉漁船進水後沉沒

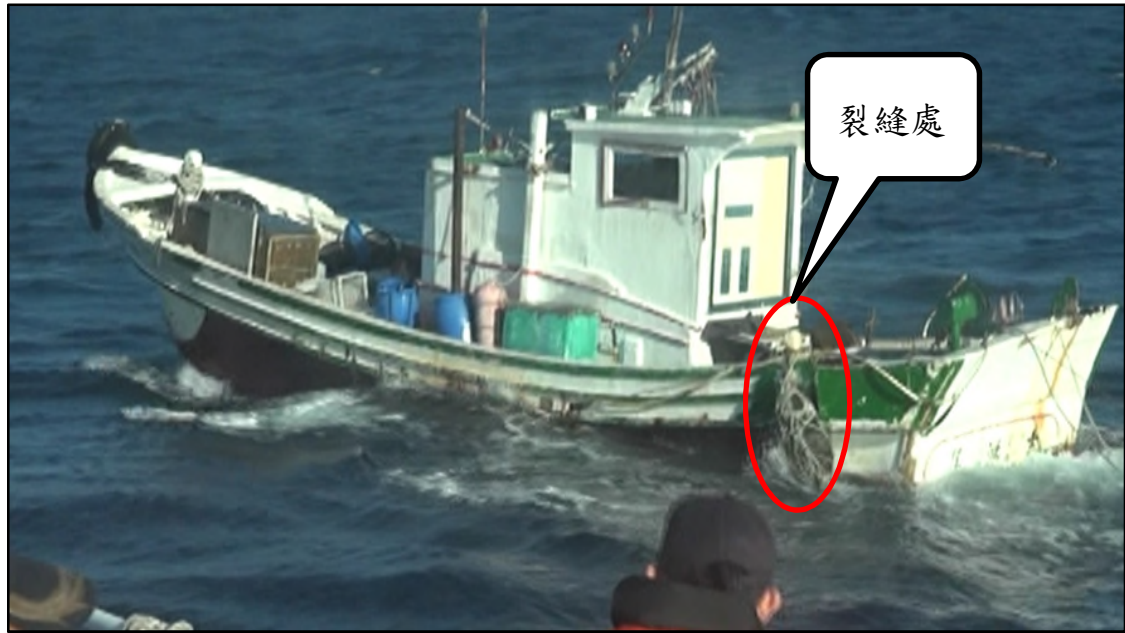
依據海巡署提供使用手提式錄影設備在現場蒐證之影片共有 4 段，第 1 段影片於當日 1515 時開始拍攝。觀看第 1、2 及 3 段影片畫面顯示，昇鴻吉漁船左舷船身於當時無受損且持續向西北西航行。第 4 段影片 51 秒處發現昇鴻吉漁船左舷靠船艙處船外板有自頂部垂直向下之裂縫，裂縫處後方外板與船體支撐結構有脫離情形（詳圖 2）；第 4 段影片 1 分 32 秒處，巡防艇與昇鴻吉漁船碰撞後，昇鴻吉漁船開始向左傾側（詳圖 3），最終沉沒。

圖 2 昇鴻吉漁船左舷船艙裂縫處

根據巡防艇現場蒐證影片紀錄，於第1、2及3段影片中顯示昇鴻吉漁船左舷船身外觀並未有明顯受損。第4段影片顯示，巡防艇於救援昇鴻吉漁船過程中曾與昇鴻吉漁船左舷船體處碰觸，巡防艇艇長訪談摘要也說明，救援過程中因湧浪影響，巡防艇與漁船曾有3次碰觸，然而海巡署提供之4段影片中無漁船後方左舷外板與支撐結構脫離之相關錄影畫面，昇鴻吉漁船船體外板裂縫與外板脫離應係外力碰撞導致。

海巡署提供之4段影片中無昇鴻吉漁船左舷船艙船體外板裂縫及船艙外板與支撐結構脫離時之錄影畫面紀錄，但因巡防艇與昇鴻吉漁船曾有碰觸之事實，調查小組無法排除巡防艇於救援過程中碰撞昇鴻吉漁船，致漁船船體外板脫離進水，為導致昇鴻吉漁船沉沒之可能原因。

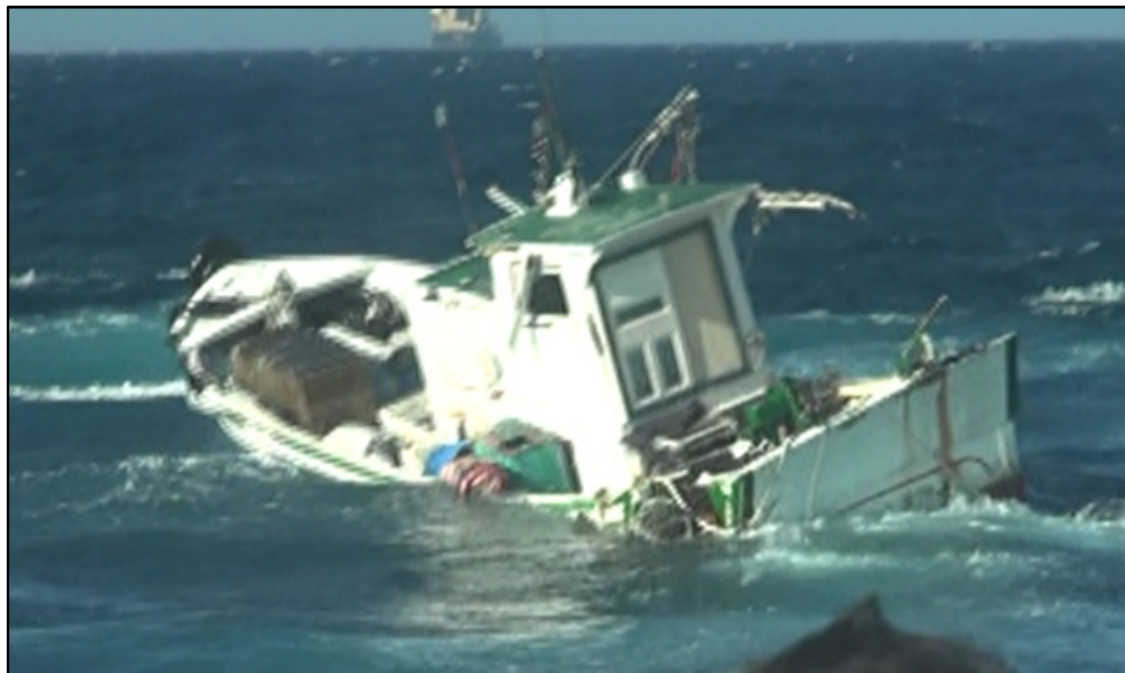
圖 3 昇鴻吉漁船進水向左傾側

巡防艇救援昇鴻吉漁船過程中因湧浪影響而碰觸漁船船體，漁船因左舷艙部船體外板裂縫已達到水線位置，造成漁船船身浸水且向左傾斜後沉沒。
