# 國家運輸安全調查委員會

## 重大運輸事故調查報告

昭伸二號挖泥船於臺北港北堤外引擎失火

調查報告編號： TTSB-MOR-21-11-001

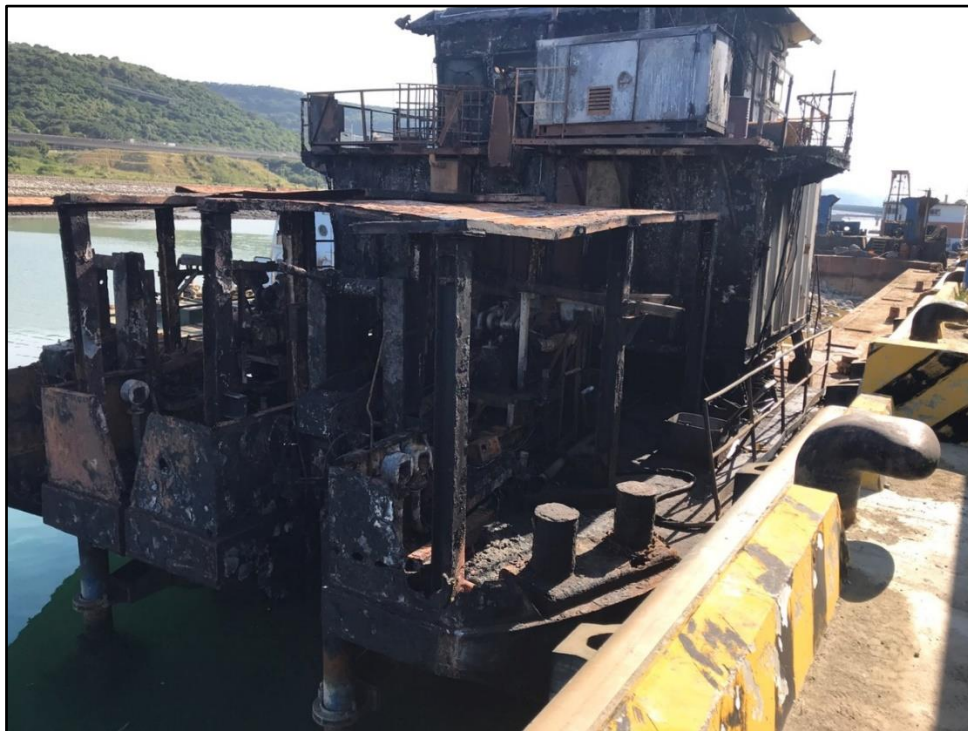
民國 109 年 9 月 15 日，我國籍昭伸二號（以下簡稱昭伸）自航式挖泥船，總噸位 565<sup>1</sup>，船舶號數 009818（如圖 1），配置 2 部柴油機作為船舶推進動力，船上載有船長 1 人及乙級船員 2 人，共計 3 人，執行由台北港之裝載碎石至桃園外海進行拋石業務。約 0910 時昭伸於臺北港北堤外約 1.5 哩處，後甲板左側引擎失火，造成船艙 2 部引擎燒損（如圖 2），本次事故無人員傷亡及環境污染。

圖 2 昭伸二號船艙失火後外觀

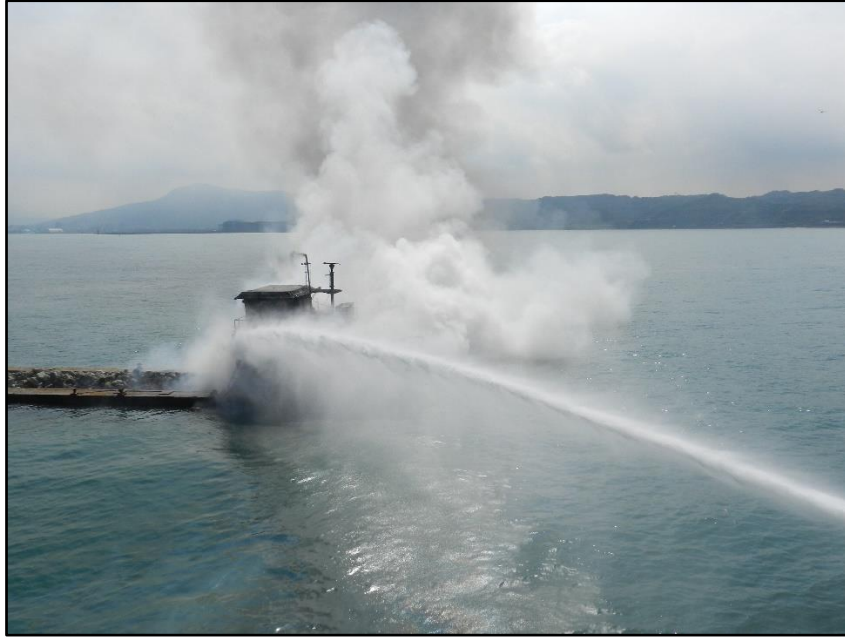
離昭伸，0943 時經海洋委員會海巡署艦艇協助以水柱完成滅火（如圖 3），  
1047 時昭伸經公司友船拖帶安全靠泊於臺北港北堤。

圖 3 海巡艦艇協助昭伸二號滅火

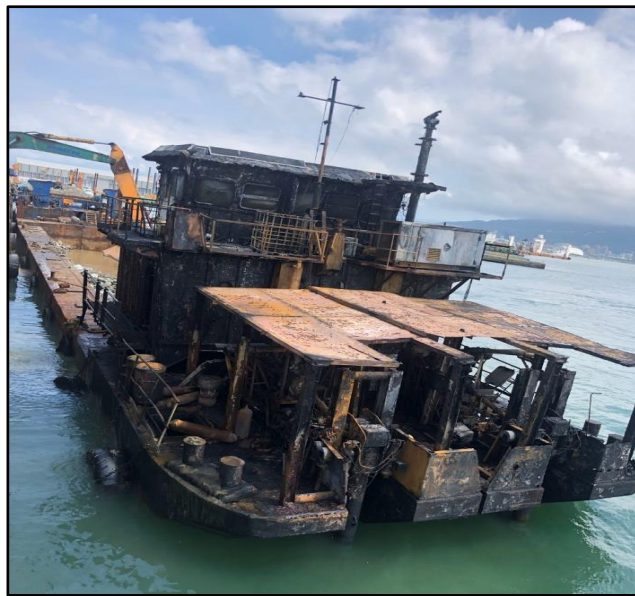
本會調查小組於昭伸拖回臺北港後登船勘查，發現船艙甲板區域有嚴重火燒痕跡。於左側處除發現兩個受熱膨脹 55 加侖桶並有橫倒於後甲板氣體鋼瓶（如圖 4）。後甲板上除因火焰燒過後殘渣外，可觀查到散亂之油管及電線（如圖 5），兩具引擎被火焰燒毀。

圖 4 昭伸二號船艙失火後外觀及橫倒之氣體鋼瓶

事故前，該公司的岸上修理工人曾到昭伸船上工作，並將氣體鋼瓶留置於船上。船長於訪談中說明於救火時發現鋼瓶噴出火焰，助長火勢。此火焰可能是鋼瓶於高溫火災現場導致鋼瓶內壓力增高，致鋼瓶卸壓閥開啟，鋼瓶內殘餘之氣體釋放，擴大火焰之範圍。

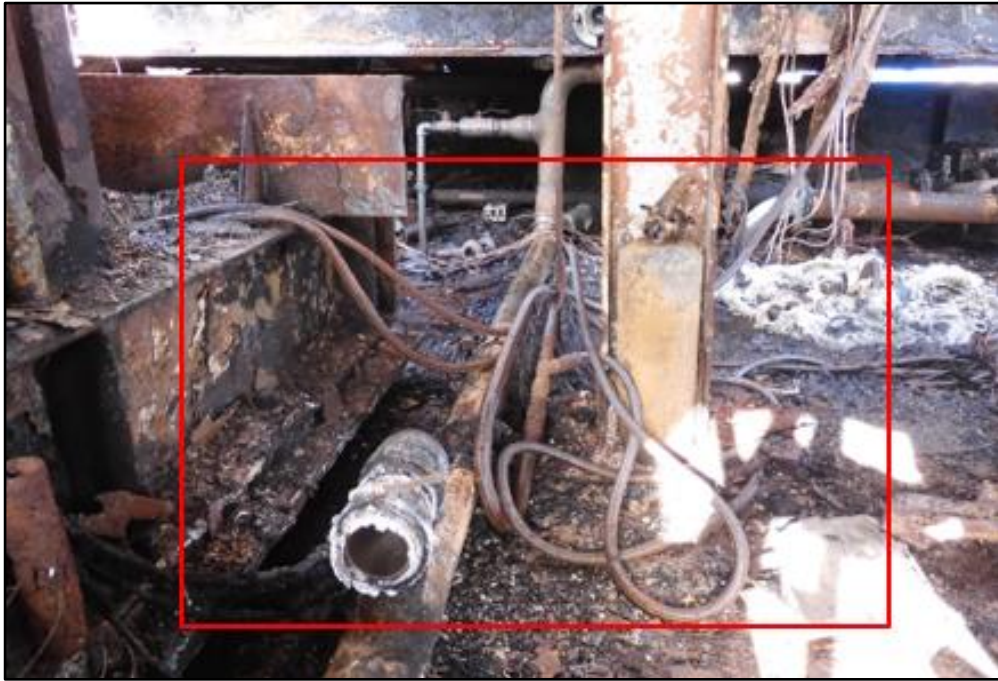
圖 5 昭伸二號船艙甲板散落之油管

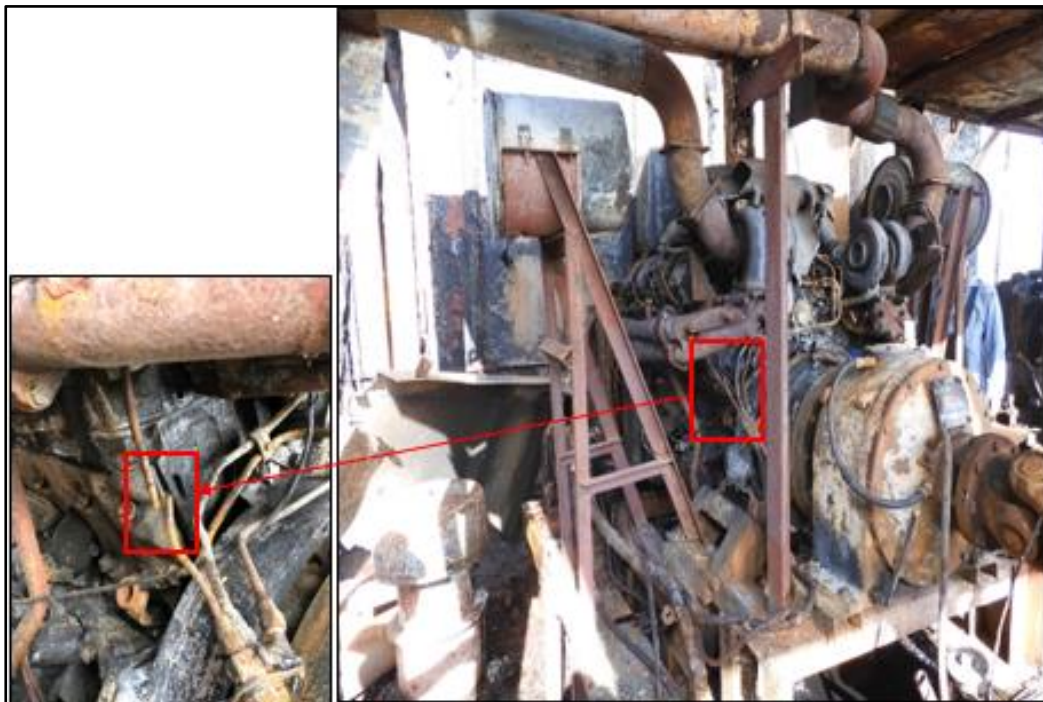
現場勘查發現：(1) 左側引擎上部組件因高溫火焰，進氣過濾器及進氣管嚴重損壞，包覆排氣管之隔熱布已脫落。(2) 引擎靠船艙左側 1 根進入左側汽缸之燃油管斷裂，該燃油管位於排氣管下方。(3) 該斷裂燃油管與上方之高溫排氣管接近。(4) 疑似燃油由斷裂燃油管處噴出後與上方之高溫排氣管接觸導致火災。(5) 兩具引擎與船舶檢查紀錄簿之汽缸數目不符，檢查紀錄簿為 GM Detroit 6V-92TA55，實際配置為三菱 V 型 8 缸柴油引擎。(6) 燃油櫃與燃油管之配置與原始佈置不同。由現場檢視燃油管之配置，斷裂之燃油管無固定支撐（如圖 6）。

圖 6 左側引擎失火後外觀及斷裂油管

根據訪談紀錄及現場勘查結果，於事故現場發現左側引擎有一燃油管斷裂，斷裂之燃油管無固定支撐，從火焰痕跡判斷燃油從斷裂處噴濺至上方隔熱保護不完全排氣管而起火。另外，發現駕駛室後方設置有額外增加之燃油櫃與燃油管路。該燃油櫃以不耐熱及具可燃燒塑膠材質為容器，外加鋼架作支撐。當船艙甲板位置發生火災時，火焰向上，燃氣之高溫使塑

綜上，本事故可能原因為左側引擎燃油管路無固定支撐，引擎操作運轉時因震動導致支撐強度不足之燃油管路斷裂，燃油自油管斷裂處噴濺至高溫排氣管造成引擎失火。左側引擎失火後，因引擎旁有氣體鋼瓶擴大火勢；延燒至駕駛臺後方之燃油櫃，其內燃油洩漏燃燒，擴大後甲板火災區域，致兩具引擎燒毀。

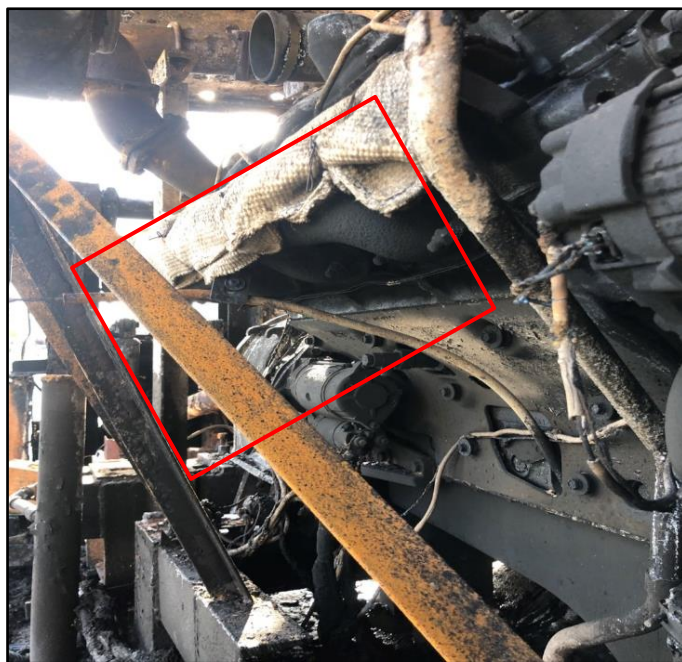
昭伸右側引擎也因受火勢波及，引擎上部組件亦嚴重損壞。經兩具引擎相互比對，發現右側引擎排氣管隔熱保護包覆材料未完全包覆，當燃油管斷裂時燃油會直接噴濺至排氣管下方，引燃燃油（如圖 7）。

圖 7 右側引擎排氣管保溫包覆不全

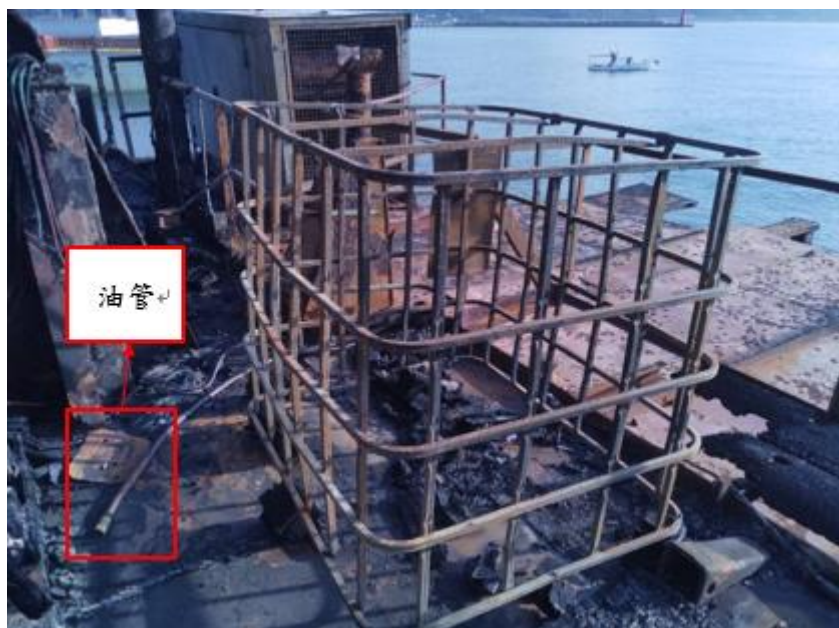
於駕駛室後方甲板上放置有發電機、鋼質框架、燃燒後之灰燼和燃油軟管。經詢問船員得知火災事故前鋼質框架內為約 1 立方公尺容積塑膠材質之燃油櫃容器，事故發生時油櫃內約有 600 公升燃油。燃油與塑膠容器於此次事故中因受高溫火焰影響，塑膠容器與燃油也隨之全部燃燒殆盡(如圖 8)。

圖 8 駕駛室後方燃油容器鋼質框架

膠材質燃油櫃受熱，材料軟化或燃燒，導致油櫃內燃油散溢而擴大火災範圍，導致整個後甲板區域及兩具引擎嚴重燒毀。
