國家運輸安全調查委員會

重大運輸事故調查報告

新金興漁船於宜蘭縣龜山島南方 2.3 哩處 1 名船員落水後失蹤

調查報告編號： TTSB-MOR-21-10-001
發布日期： 民國 110 年 10 月 22 日

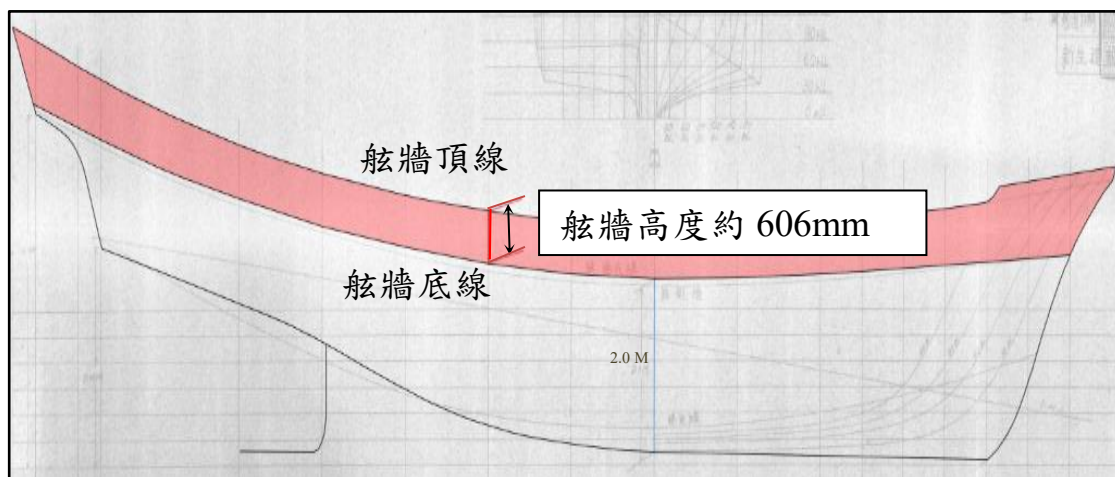
圖 2 新金興漁船舷高及舷牆示意圖

參照 FAO/ILO/IMO 於 2005 年小型漁船設計、構造及設備之非強制性準則，新金興漁船船長為 22.10 公尺，以線性內差計算舷牆高度約為 937 公釐，故新金興漁船舷牆高度或以支柱、欄杆增加高度後，至少應為 937 公釐，惟依據交通部航港局提供之新金興漁船設計圖，該船實際舷牆高度僅約 606 公釐，其舷高及舷牆示意圖詳圖 2，低於 FAO/ILO/IMO 於 2005 年小型漁船設計、構造及設備之非強制性準則標準，亦低於財團法人中國驗船中心相關建造與入級規範。

依據新金興漁船海事報告書及新金興漁船線圖，事故當時海象相當惡劣，新金興漁船噸位較小搖晃程度大，再加上舷牆高度僅約 606 公釐，且無欄杆或其他設施防護此為明顯的風險。該名落海船員極可能於甲板活動期間未穿救生衣，因船身搖晃不慎落海。

1. 事故當日龜山島周遭海域海象相當惡劣，漁船噸位小、舷牆高度僅約 606 公釐，且無欄杆或其他設施防護此為明顯的風險。該名船員極可能於甲板活動期間未穿救生衣，因船身搖晃不慎落海。

1. 與行政院農業委員會漁業署及勞動部職業安全衛生署共同研擬漁船適用職業安全衛生設施規則第 21 條參考指引，俾利漁船船主採取必要措施，防範船員落海。(TTSB-MSR-21-10-001)
2. 參考 FAO/ILO/IMO 2005 年小型漁船設計、構造及設備之非強制性準則，及 2012 年船長大於 12 公尺甲板漁船及無甲板漁船之安全建議，評估於船舶檢查規則或其他相關規範增加漁船最低舷牆高度規定，以降低船員落海風險。(TTSB-MSR-21-10-002)
